**GEODIENST** Ingenieurbüro für Baugrund und Tiefbauüberwachung  
Marienstraße 14 D-99842 Ruhla/Thüringen

## Baugrundgutachten für die Umgestaltung einer Bushaltestelle in der Eberstädter Straße in Sonneborn

Projekt-Nr. : 230200 BG

Datum: 27. März 2023

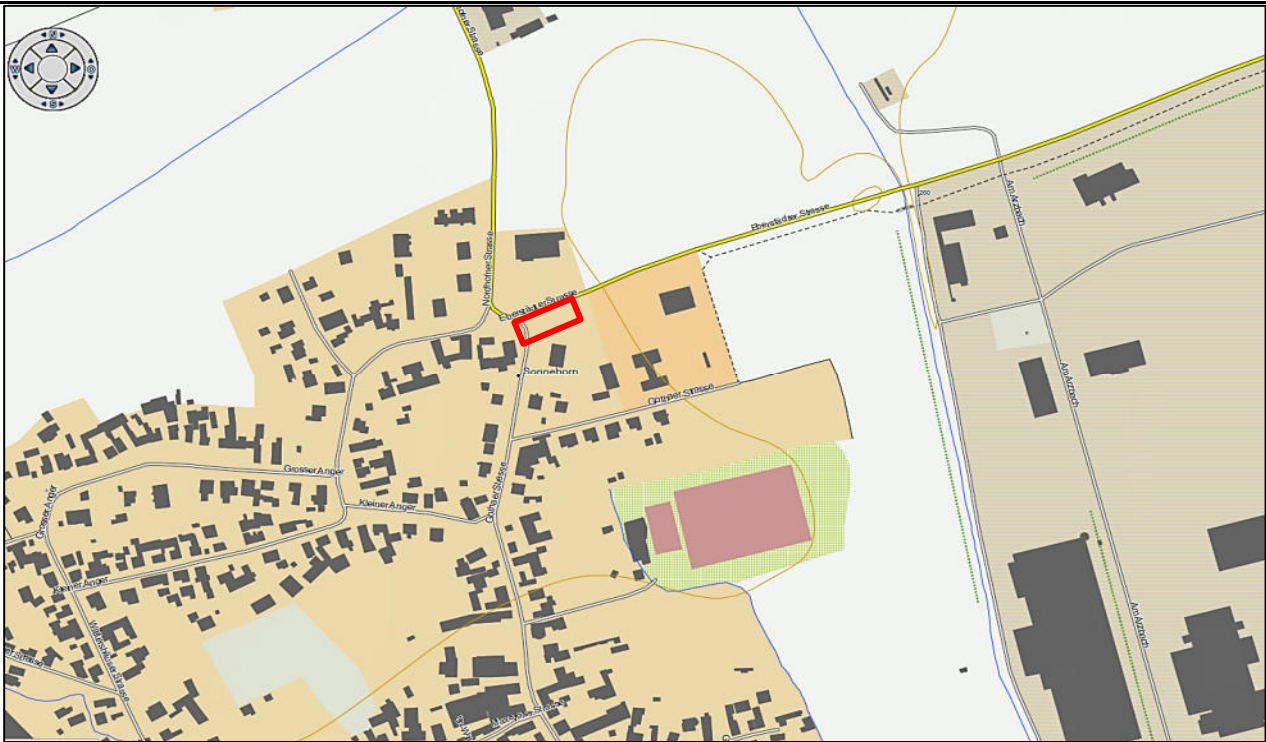
| GEODIENST Ingenieurbüro für Baugrund und Tiefbauüberwachung<br>99 842 Ruhla, Marienstraße 14, Tel.: 036929/80975 | |
|---|---|
| Lageplan der Aufschlüsse vom 3. März 2023 | |

KRB 1: Gehweg  
KRB 2: Fahrbahn Pflaster

KRB 3: Fahrbahn Asphalt

KRB = Kleinrammbohrung

Die Aufschlussarbeiten mittels drei Kleinrammbohrungen (KRB) wurden am 03. März 2023 durchgeführt. Eine Kleinrammbohrung (KRB 1) wurde im Gehweg durchgeführt, eine Bohrung (KRB 2) wurde innerhalb einer Fahrspur an der Bushaltestelle niedergebracht und die dritte Bohrung (KRB 3) wurde im Straßenbereich (Zufahrtsbereich zur Bushaltestelle) im Asphalt abgeteuft. Die genaue Lage der drei Bohrpunkte ist in Anlage 1 in der Lageskizze einsehbar.

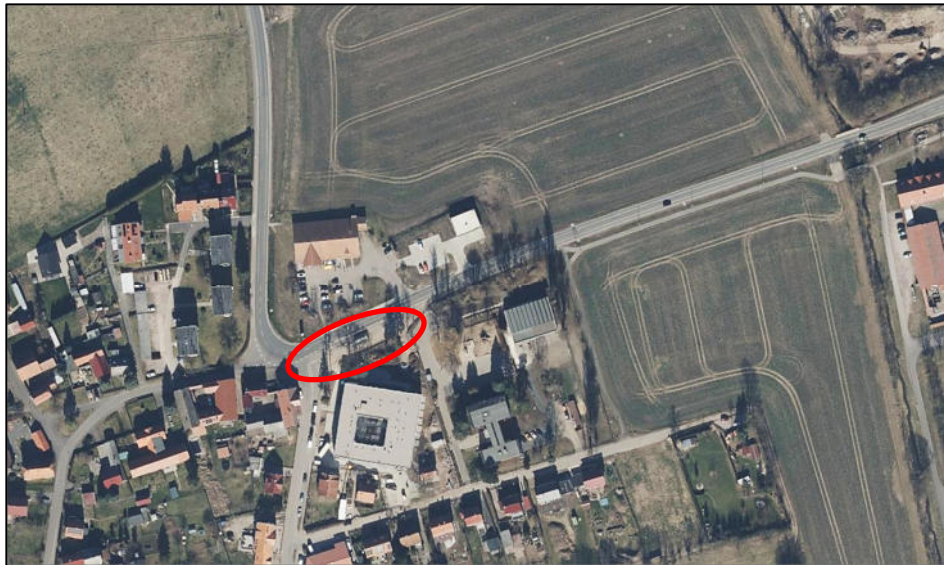
Übersicht über das Baufeld

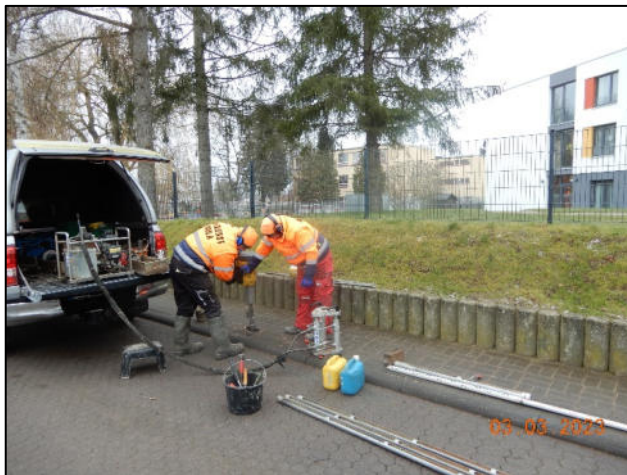
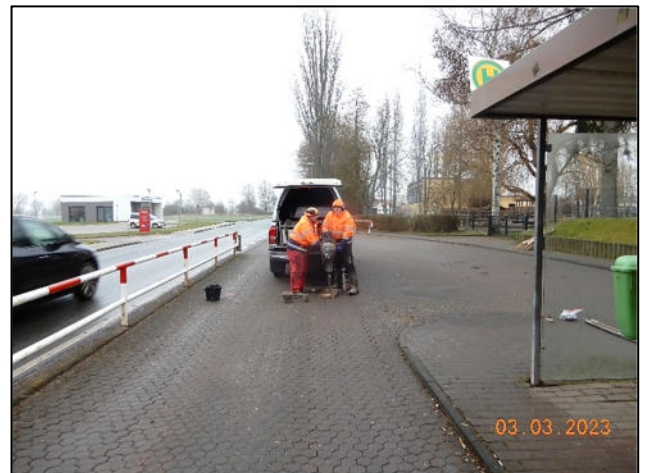
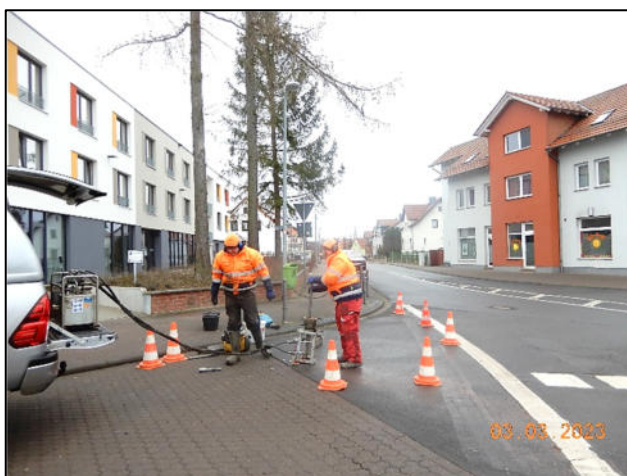
Durchführung der Kleinrammbohrungen (KRB)  
Oben KRB 1; rechts KRB 2; unten KRB 3

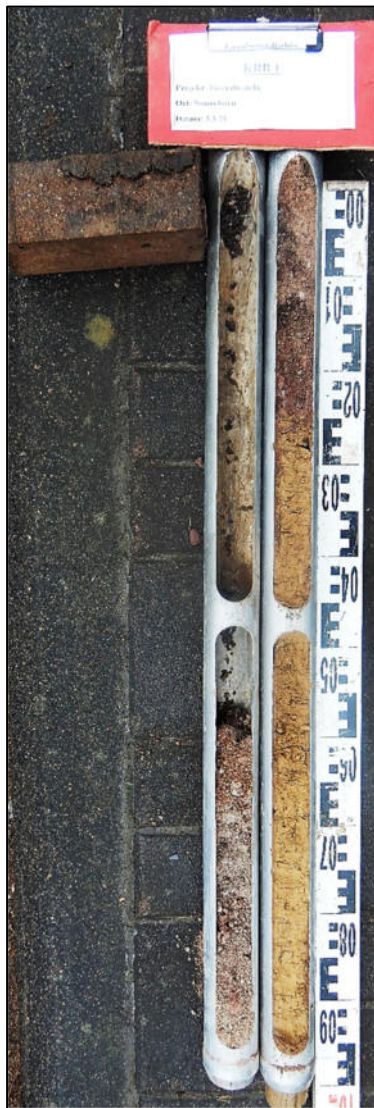
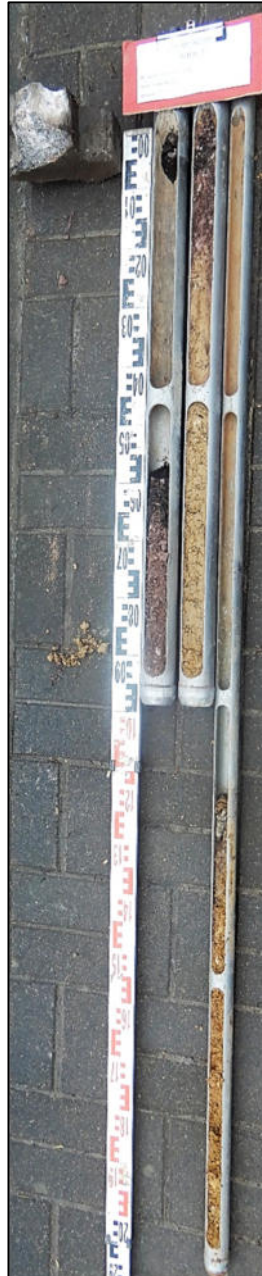
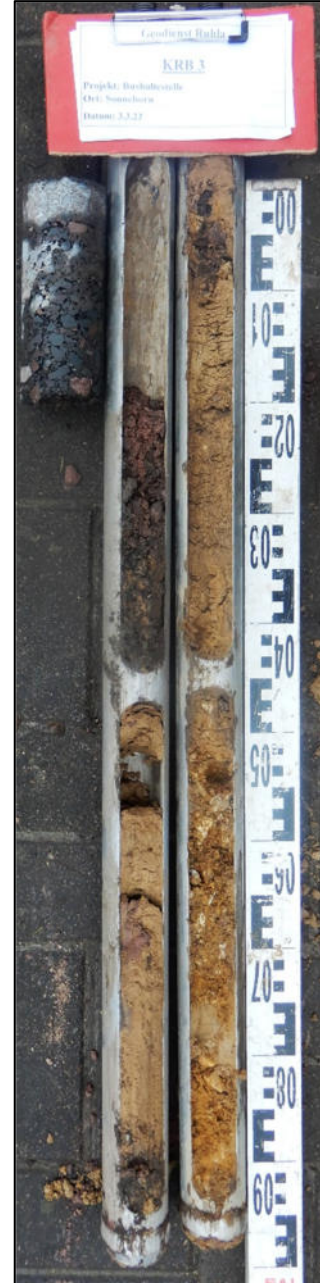
Aufschlussergebnisse der Kleinrammbohrungen (KRB) 1 bis 3
