Weida, Katschmühlenwehr, WD 07, km 5+400

Herstellung der Durchgängigkeit

1. Nachtrag

- Baugrundtechnisches Gutachten -

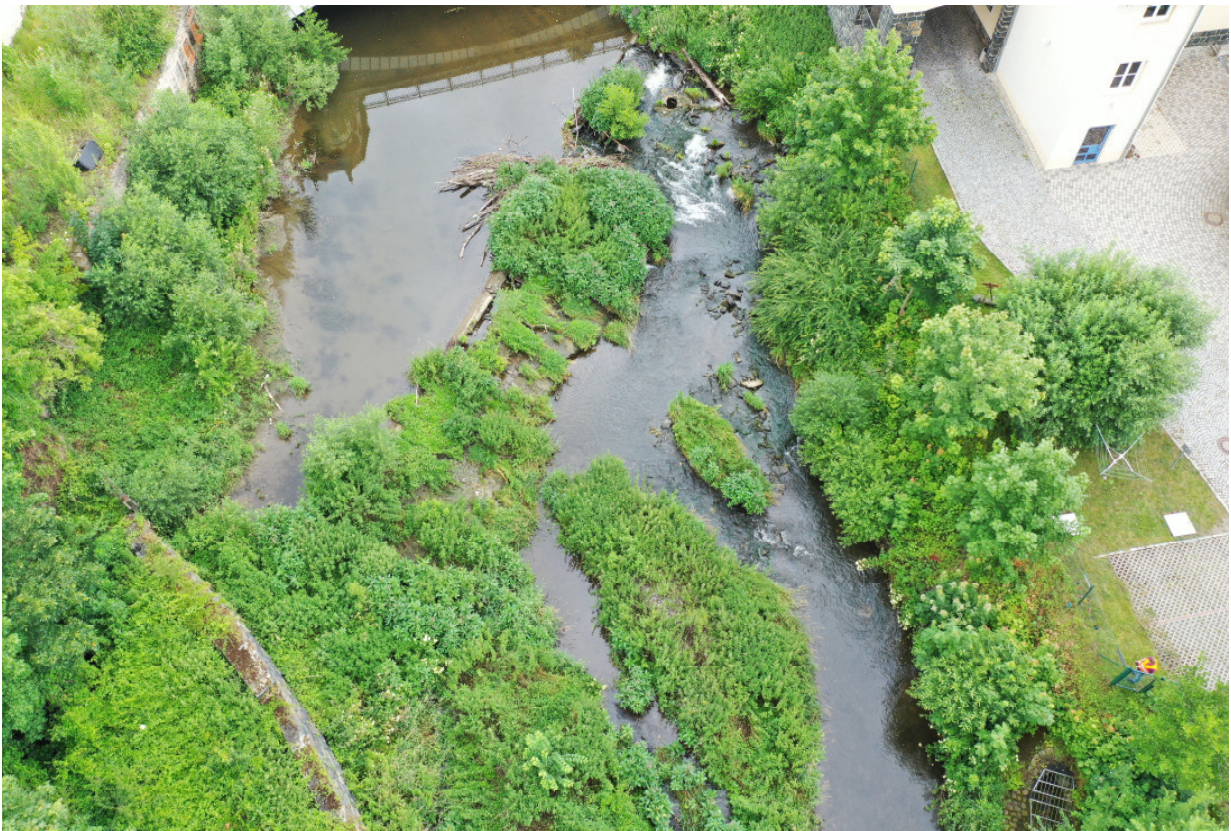
Das Wehr besteht aus gesetzten Naturbruchsteinen, welche mit einer Betondecke übergossen wurden.

Abb. 1: Katschmühlenwehr in Weida, Draufsicht

Gemäß derzeitigem Planungsstand soll das stark beschädigte Katschmühlenwehr vollständig rückgebaut werden. Darüber hinaus wird das Abschlagsbauwerk und ein Teil des Mühlgrabens am Nordufer oberhalb des Wehres sowie die unterstromig im Bereich des rechtsseitigen Ufers befindliche Stützwand abgerissen. Im Zuge dessen sollen die Uferböschungen sowohl im unmittelbaren Wehrbereich als auch ober- und unterstromig auf einer Länge von ca. 125 m naturnah neu gestaltet werden. Zudem sind im Bereich des rückzubauenden Wehres Bühnen vorgesehen, welche vom Gewässerrand bis in die -mitte reichen sollen und wechselseitig an beiden Ufern angeordnet sind.

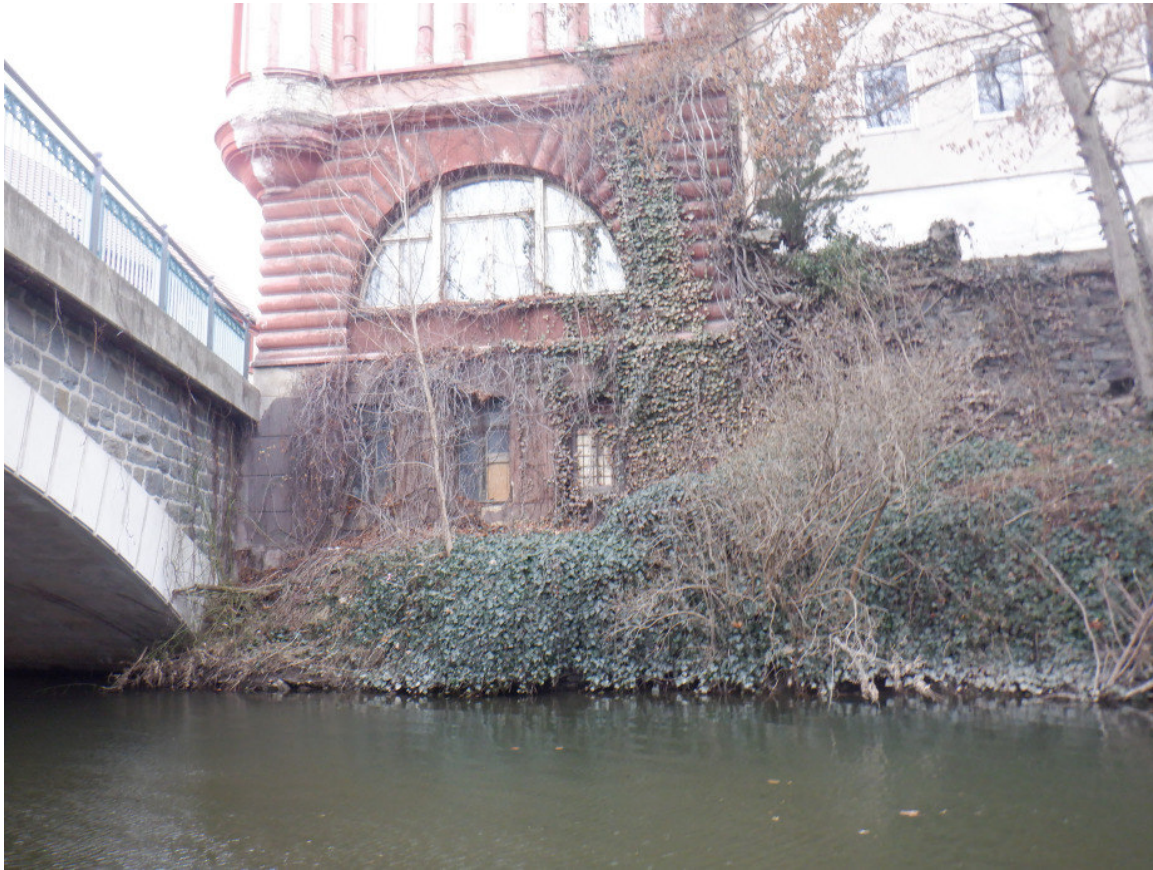
Abb. 2: Gebäude Gräfenbrücker Straße 1a, wasserseitige Hauswand unmittelbar an der Brücke

Das Untersuchungsgebiet befindet sich im Zentrum von Weida. Der gleichnamige Fluss weicht von Süden kommend einem Felsmassiv aus (siehe Anlage 1.1 und 1.3) und verläuft in weitem Bogen zunächst in Richtung Südwesten, dann in Richtung Norden. Die v. a. im Norden des Planungsabschnittes steilen Uferbereiche sind mittels aus Beton bestehenden Stützwänden bzw. Naturbruchsteinmauern befestigt. Lediglich der unterhalb des Wehres befindliche südliche Uferbereich ist in einem Abschnitt unbefestigt. Oberstromig befindet sich in einer Entfernung von ca. 5 - 33 m ein Brückenbauwerk, über welches die Gräfenbrücker Straße verläuft. Die stromaufwärts der Brücke liegenden, südlichen Ufer sind unbefestigt, die nördlichen Ufer sind mittels Natursteinmauern befestigt bzw. reicht die südliche Außen- / Kellerwand des Gebäudes Hausnr. 1a sehr nahe ans Ufer heran.

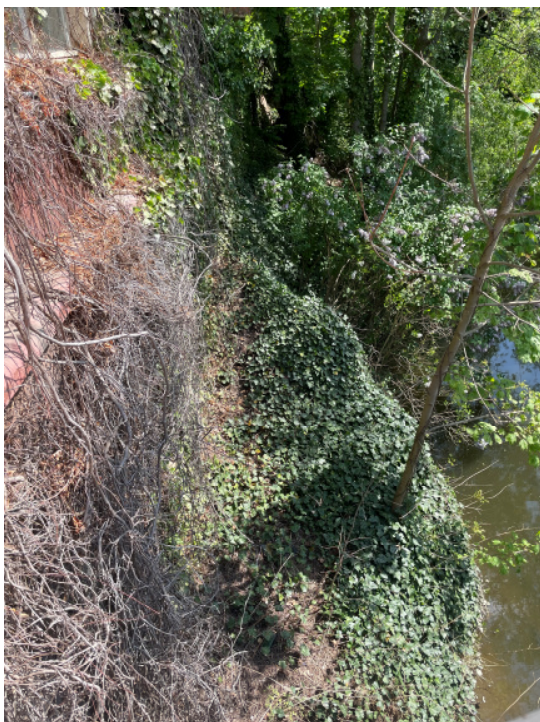
Abb. 3: Gebäude Gräfenbrücker Straße 1a, wasserseitige Hauswand unmittelbar an der Weida

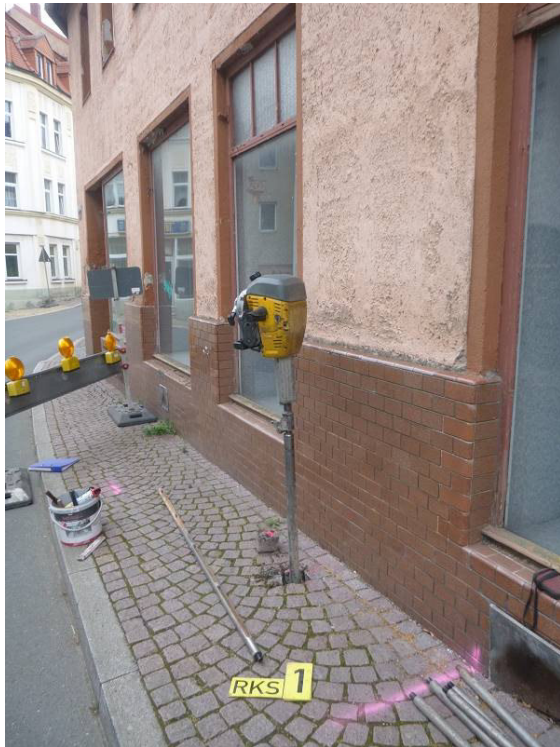
Abb. 1: Lage / Ansatzpunkt – RKS 1 2022

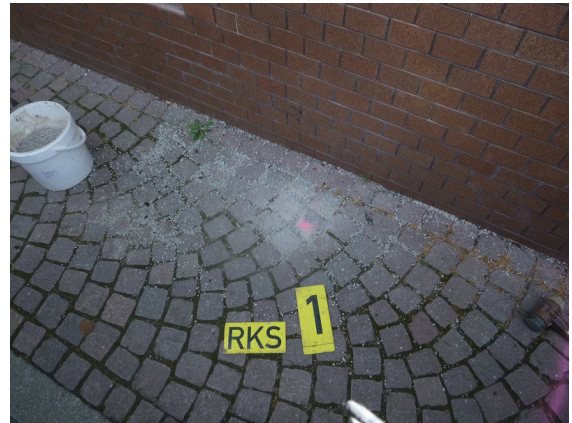
Abb. 2: Verschluss – RKS 1 2022

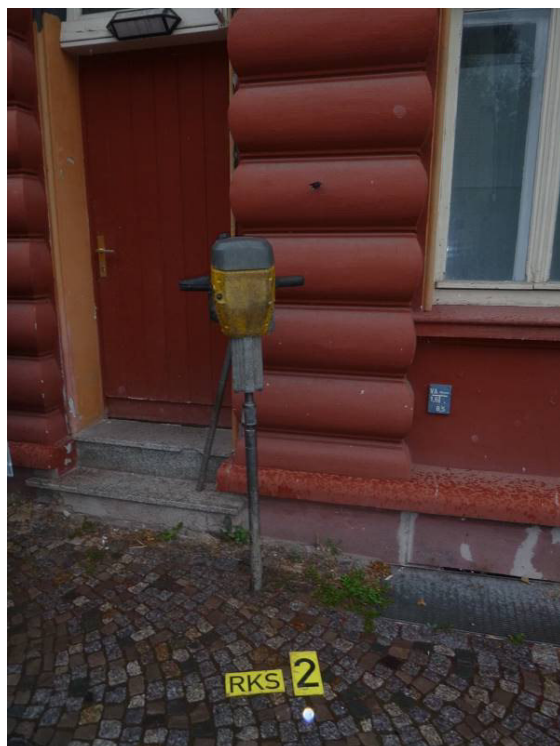
Abb. 3: Lage / Ansatzpunkt – RKS 2 2022

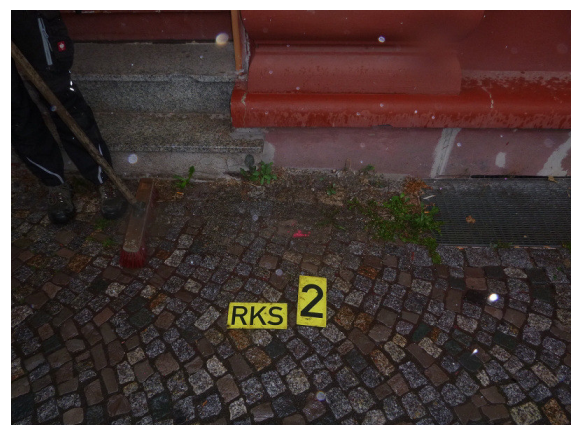
Abb. 4: Verschluss – RKS 2 2022
