Weida, Katschmühlenwehr, WD 07, km 5+400

Herstellung der Durchgängigkeit

2. Nachtrag

- Baugrundtechnisches Gutachten -

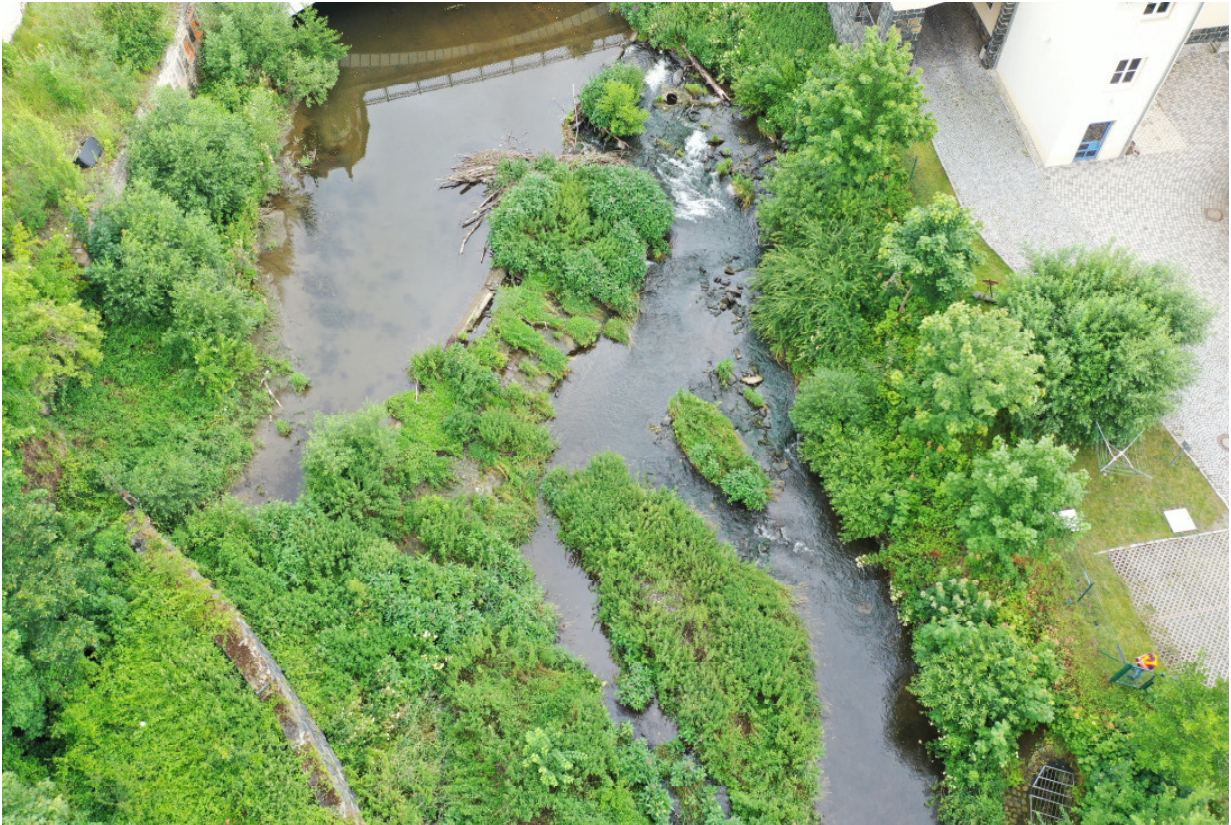
Das Wehr besteht aus gesetzten Naturbruchsteinen, welche mit einer Betondecke übergossen wurden.

Abb. 1: Katschmühlenwehr in Weida, Draufsicht

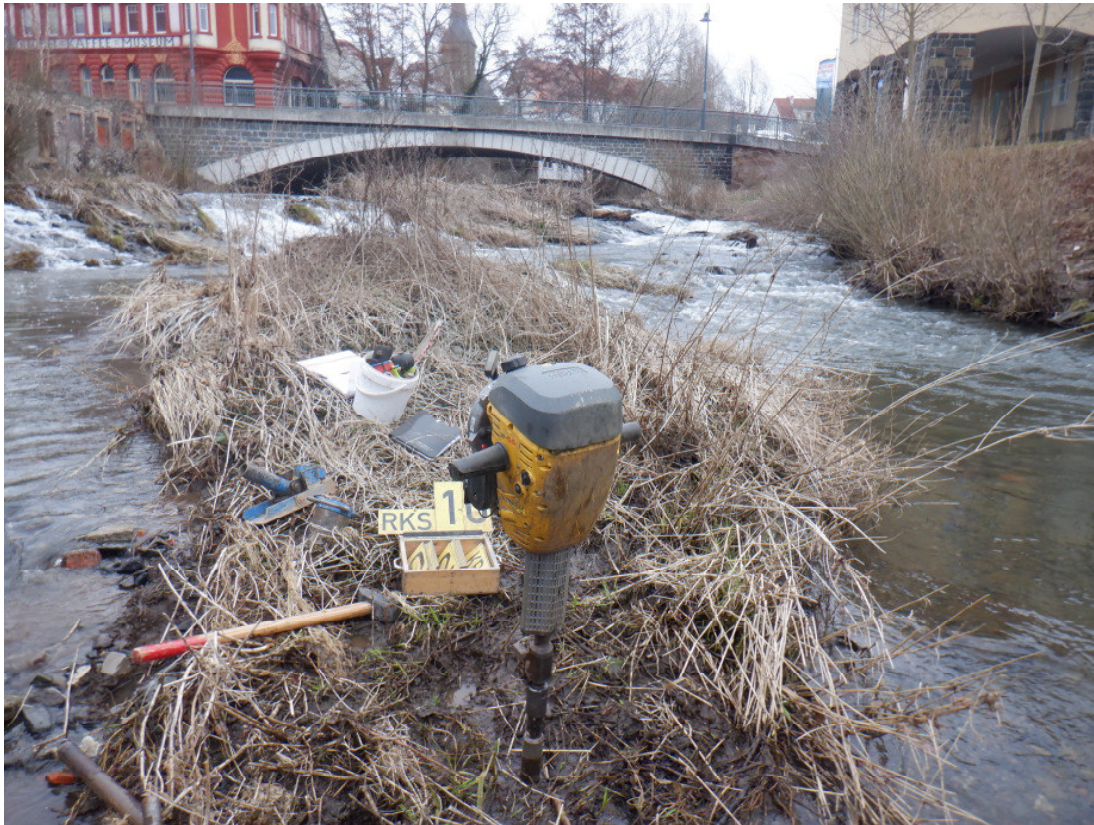
Abb. 2: Brücke von unterhalb des Wehres gesehen

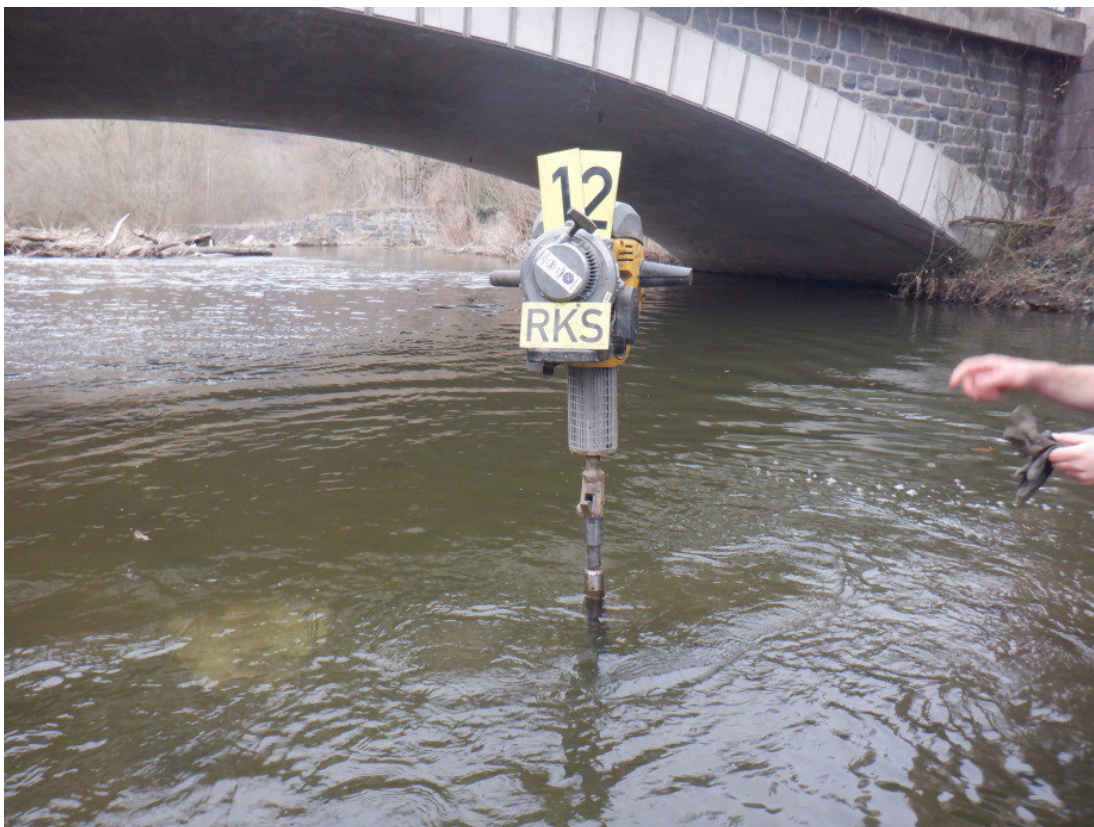
befestigt bzw. reicht die südliche Außen- / Kellerwand das Gebäudes Hausnr. 1a sehr nahe ans Ufer heran.

Abb. 3: nördliches Widerlager stromaufwärts

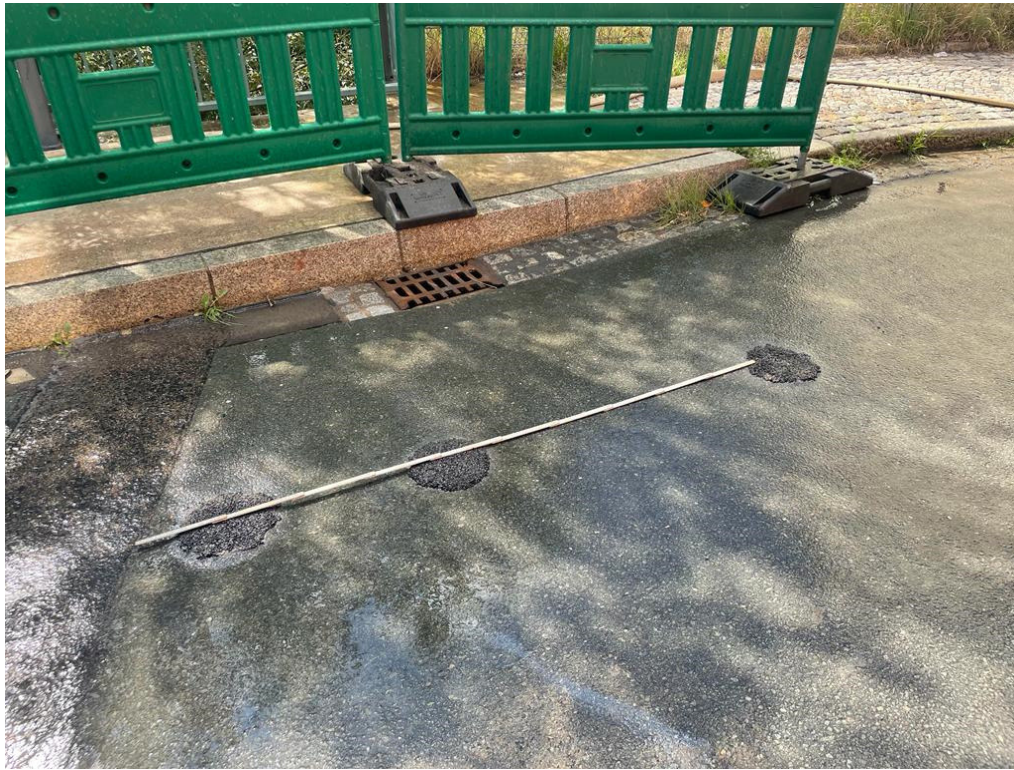
Abb. 1: Lage / verschlossene Ansatzpunkte – KB 1b, KB 1a, KB 1 (von links nach rechts)

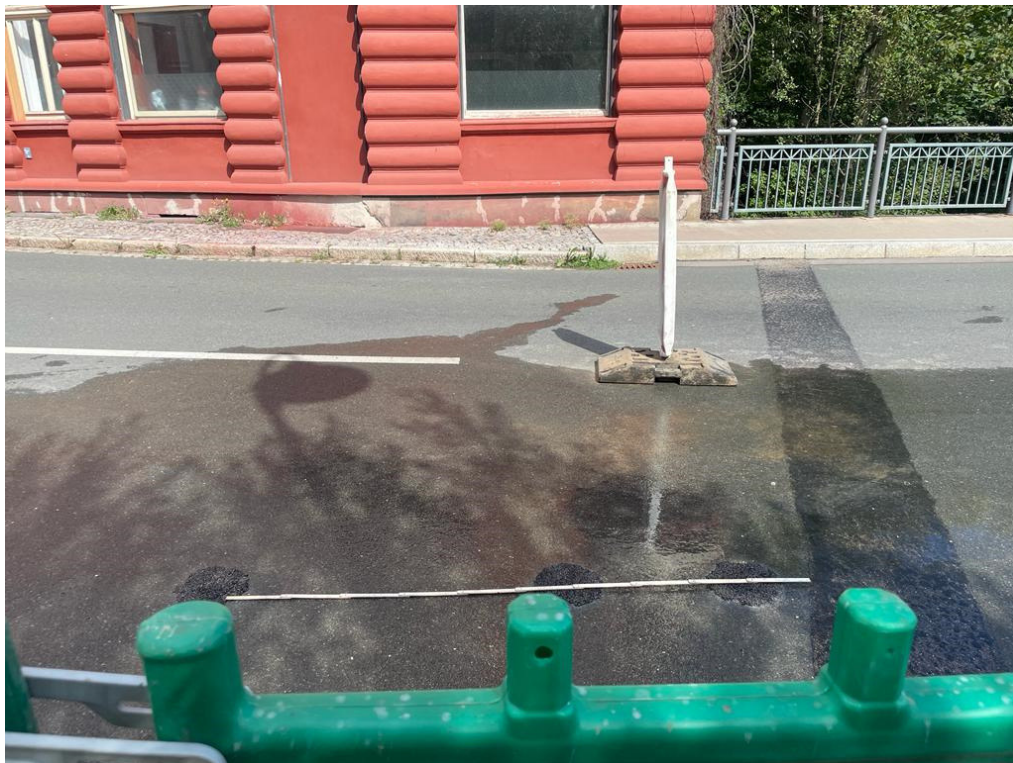
Abb. 2: Lage / verschlossene Ansatzpunkte – KB 1, KB 1a, KB 1b (von links nach rechts)

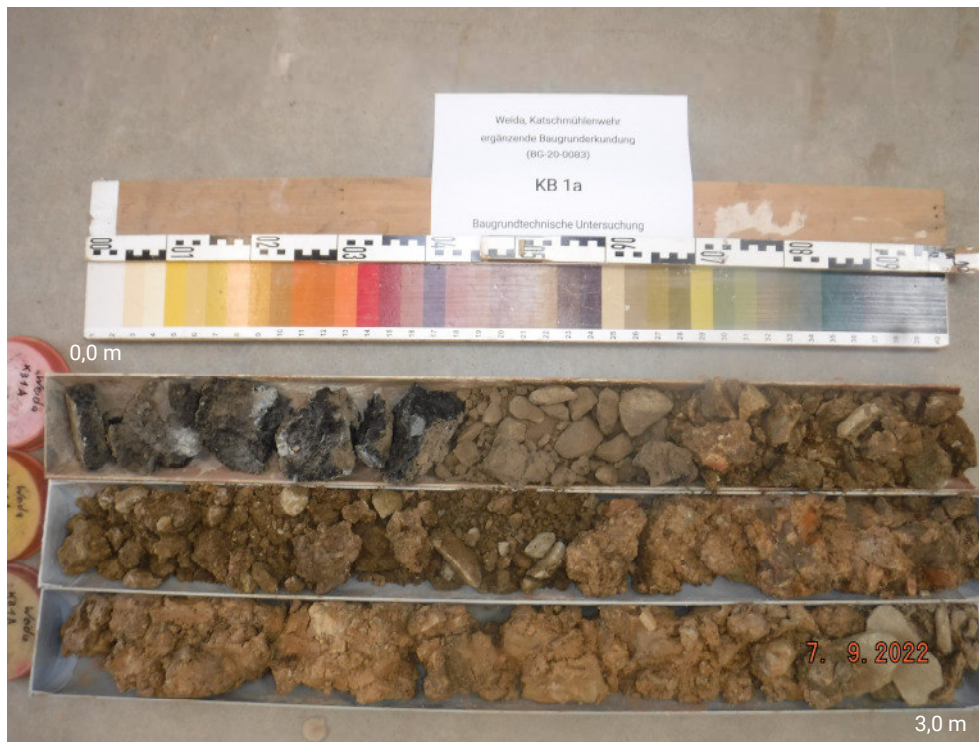
Abb. 1: Bohrkern – KB 1a (0,0 - 3,0 m unter GOK)

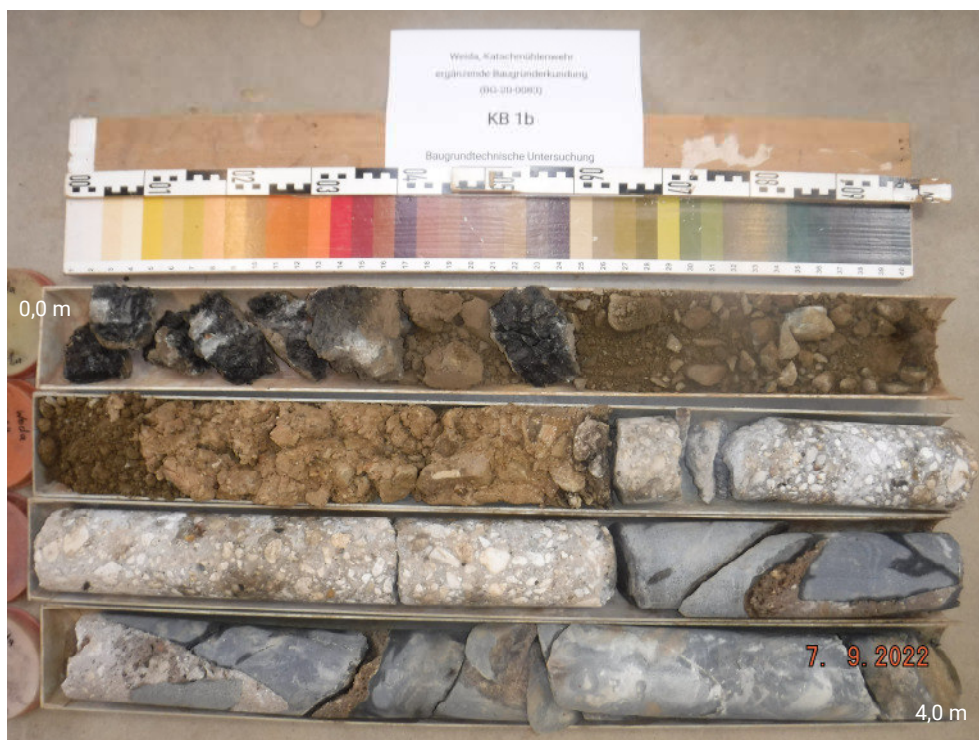
Im nördlichen Widerlagerbereich (KB 1b) ist der Beton lediglich ~ 1,0 m mächtig. Anschließend folgt ein ca. 0,8 m mächtiger Horizont aus stark klüftigem Fels, dessen Klüfte mit Beton verfüllt sind.

Abb. 2: Bohrkern – KB 1b (0,0 - 4,0 m unter GOK)

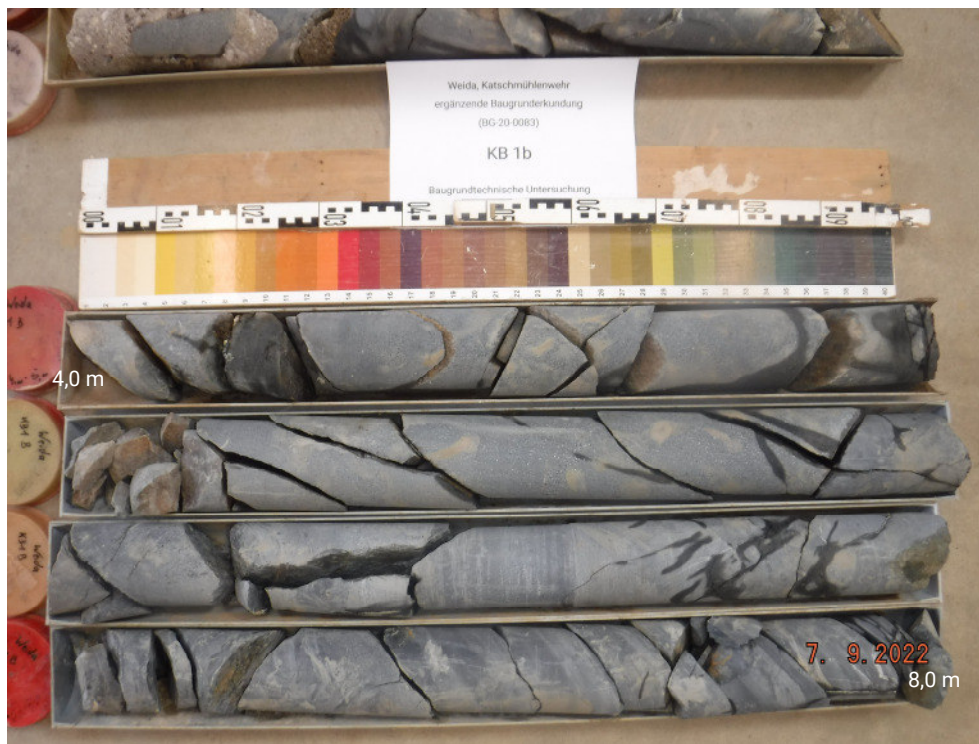
Ab einer Tiefe von ~ 3,4 m unter GOK / ~ 233,2 m NHN (KB 1b) bzw. von ca. 6,7 m unter GOK / ~ 229,3 m NHN (KB 2) wurden die angewitterten, teils entfestigten bzw. angewitterten bis unverwitterten Gesteine der Leutenberg-Gruppe angetroffen. Es handelt sich hierbei um graue bis dunkelgraue, klüftige bis stark klüftige, lokal sehr stark klüftige Grauwacken. Diese sind z. T. von Quarzbändern durchzogen. Lokal befinden sich Eisenhydroxidbeläge auf den Klüftflächen.

Abb. 3: Bohrkern – KB 1b (4,0 - 8,0 m unter GOK)

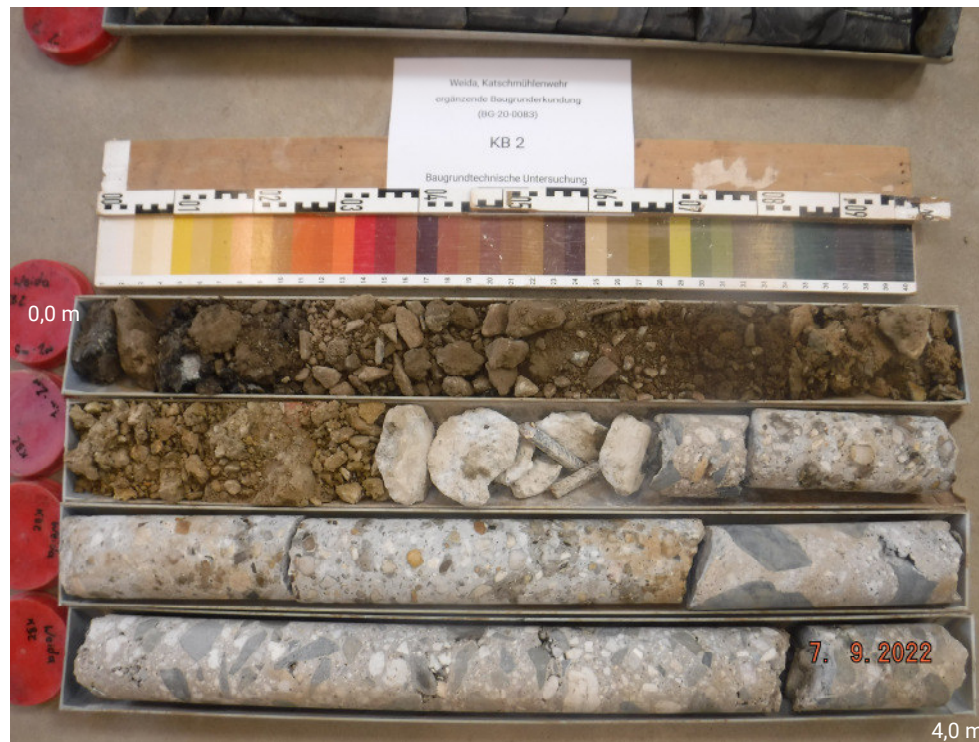
Im Bereich der KB 2 (südliches Widerlager) besteht der Beton aus mehreren Lagen und weist lokal auch kleine Fehlstellen auf. Der Beton erreicht hier eine Mächtigkeit von ca. 5,4 m.

Abb. 4: Bohrkern – KB 2 (0,0 - 4,0 m unter GOK)

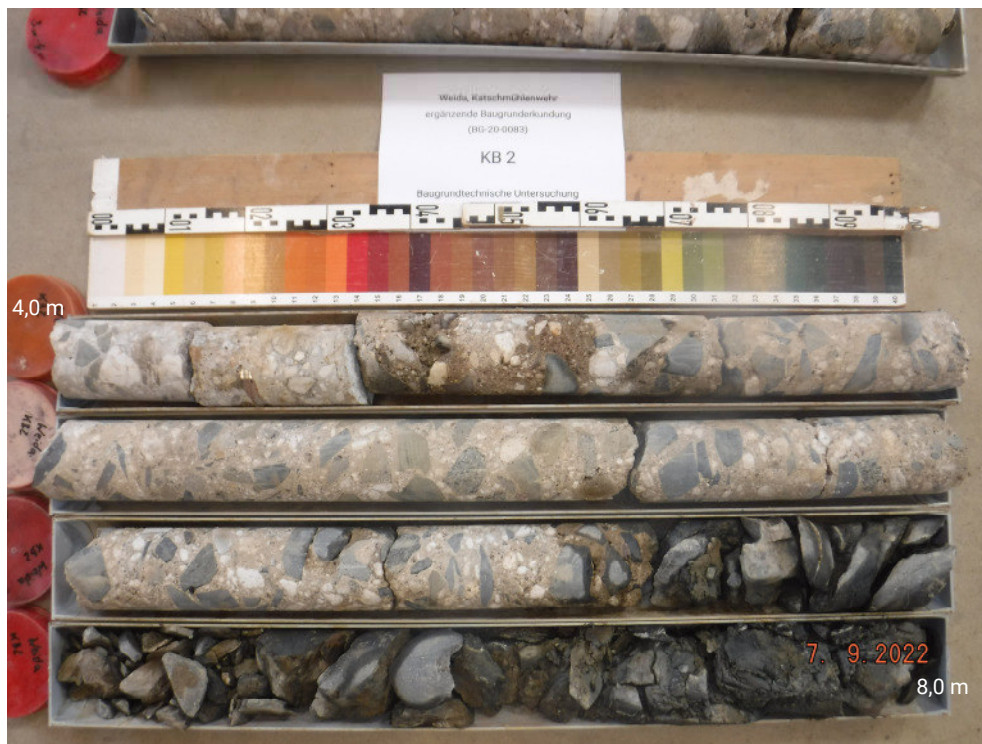
Abb. 5: Bohrkern – KB 2 (4,0 - 8,0 m unter GOK)

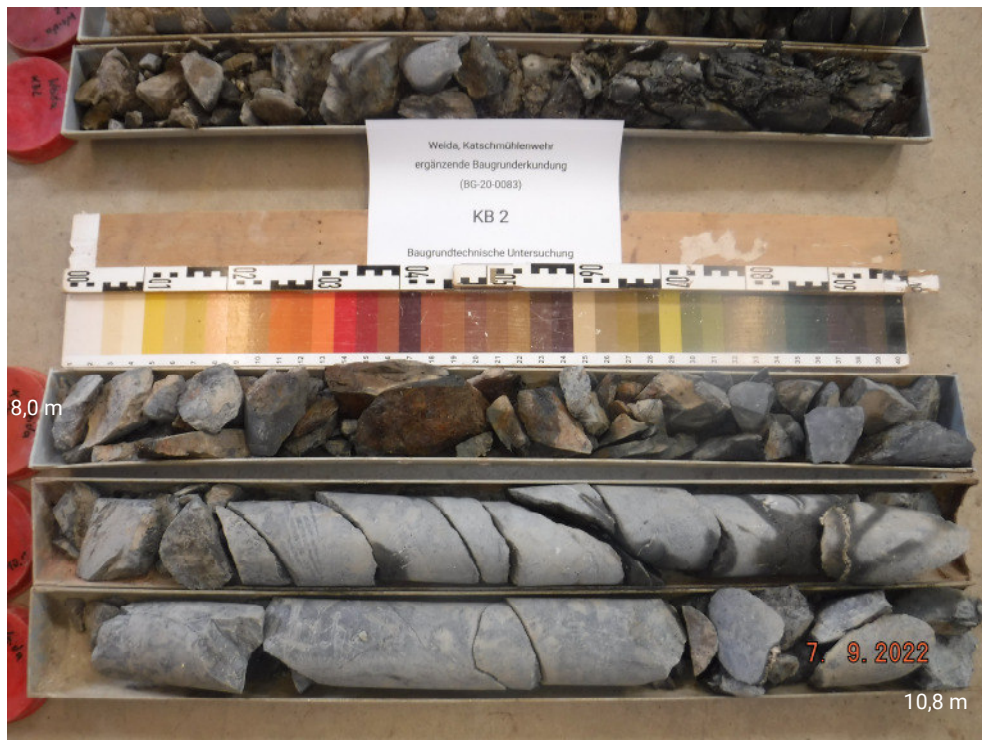
Abb. 6: Bohrkern – KB 2 (8,0 - 10,8 m unter GOK)
