- 120m Festnattertrosse, 70kN Bruchkraft
- 180m Seilattrasse, 150kN Bruchkraft
- Akerenrichtung siehe Zeichnung "09.4.385-230.00.00.x"
- Fundament Verholswinden siehe Zeichnung "09.4.385-xxx.00.00.x"
- Fundament Verholswindspil siehe Zeichnung "09.4.385-xxx.00.00.x"
- Ausrüstungsübersicht Haupt- und Backdeck siehe Zeichnung "09.4.385-240.00.00.x"

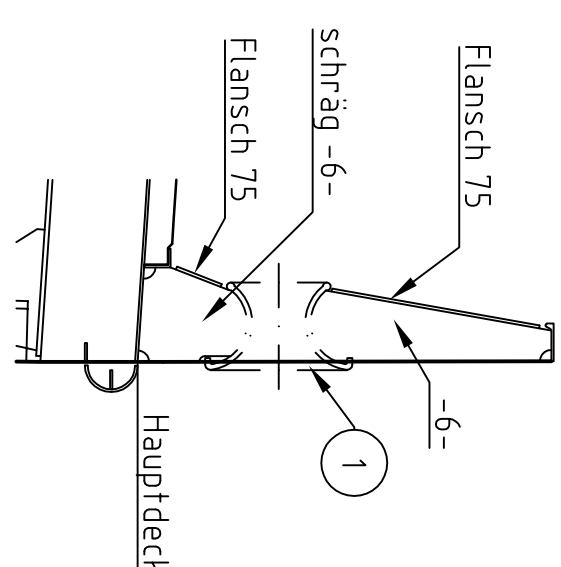
Schnitt A-A  
Bb. spiegelbildlich, M1:2
