Luftbilddauswertung für Liegenschaften des Bundes  
Auftrag der Wasserstraßen- und Schifffahrtsverwaltung

Untere Lahn, Staustufe Scheidt

## PHASE A – BEWERTUNG DES KAMPFMITTEL- UND KONTAMINATIONSVERDACHTS AUF GRUNDLAGE EINER LUFTBILDAUSWERTUNG

# AUSWERTUNGSPROTOKOLL

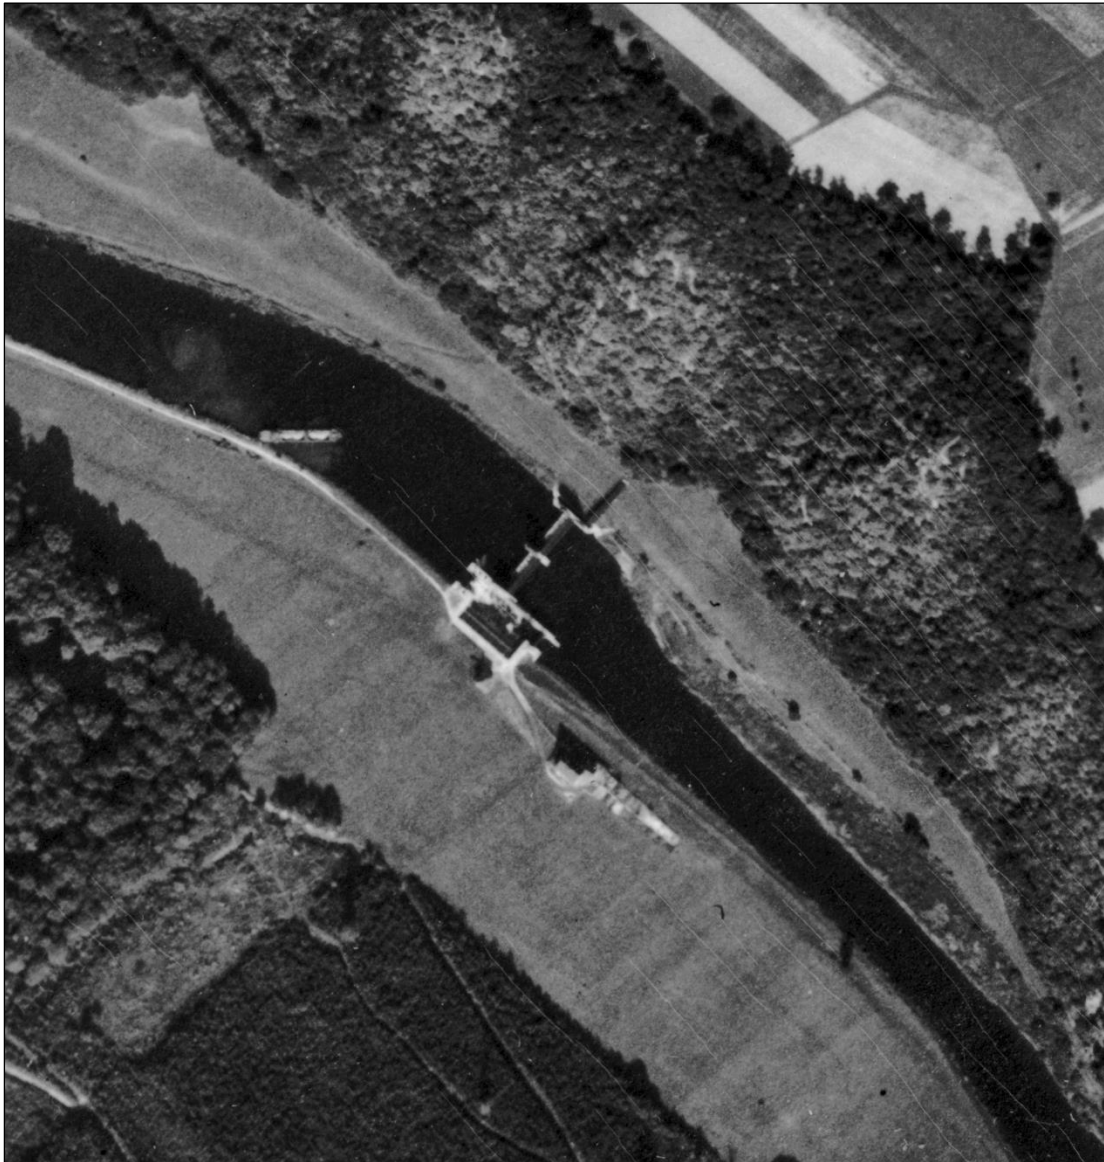
Die Staustufe Scheidt am 19.09.1944  
(Flugnummer: 106G-2989, #3193, Quelle: JARIC)

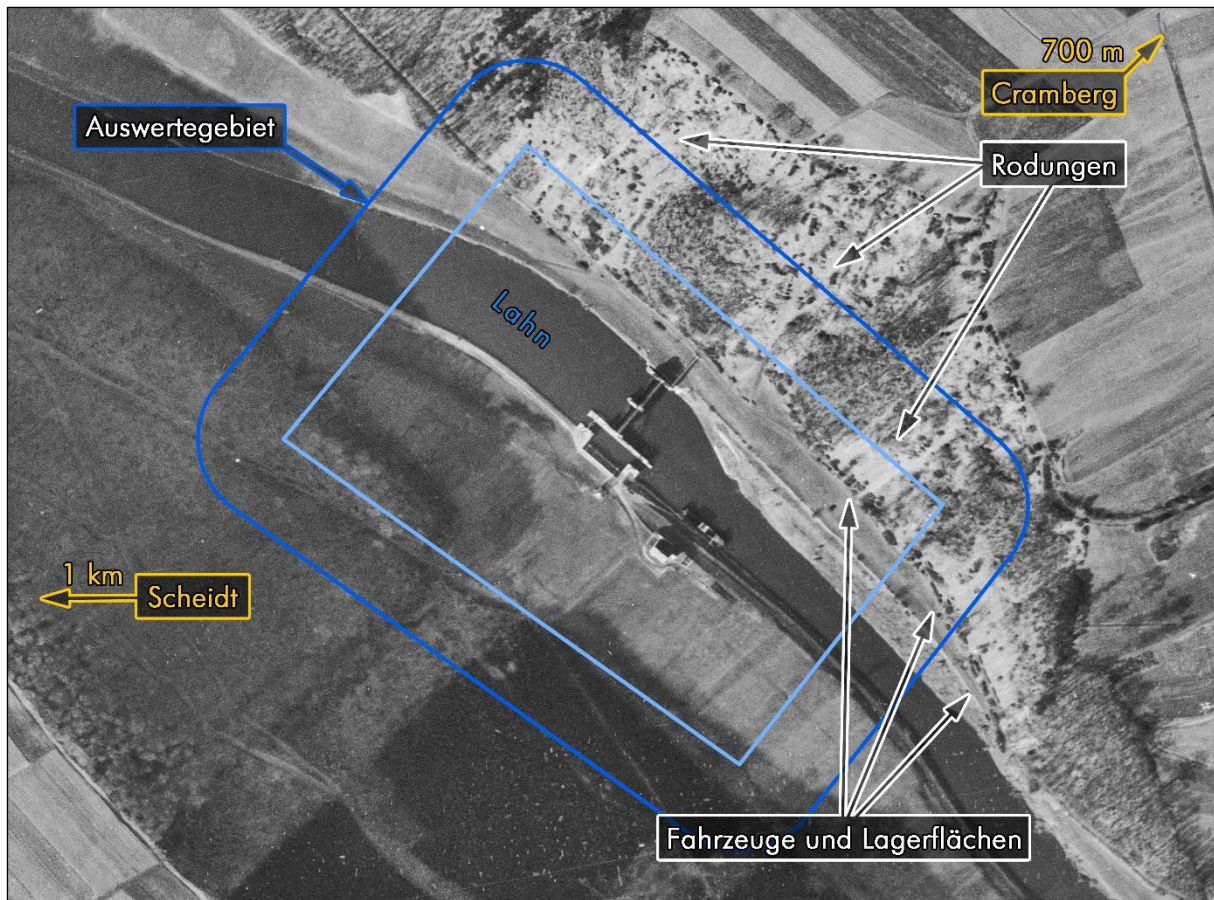
Abb. 2: Das Erkundungsgebiet (hellblau markiert) mit dem um 50 m gepufferten Auswertgebiet (dunkelblau) am 13.03.1945 (Flug-Nr. 30-5596, #2107)<sup>11</sup>.

1. Die Staustufe Scheidt existiere bereits zur Zeit des Zweiten Weltkrieges mitsamt zweier Wirtschaftsgebäude, umliegende Flächen lagen brach, die Hänge des Lahntals waren bewaldet. Im Frühjahr 1945 wurden weite Teile des Nordhangs im Auswertgebiet gerodet (vgl. Abb. 2). Zwischenzeitlich wurde die Bausubstanz der beiden Gebäude im Süden erneuert, die Bewaldung am nördlichen Ufer nahm zu, ansonsten blieb die Nutzung des Areals weitgehend unverändert (vgl. Abb. 1-2).

2. Die Bodensicht ist entlang der Flussaue im Zentrum uneingeschränkt, an den Talhängen wird sie weitgehend durch die Bewaldung beeinträchtigt, die Lahn verhindert diese. Aufgrund der unterschiedlichen Aufnahmezeitpunkte der Luftbildserien (vgl. Tab. 1) können durch Schattenfall bedingte mögliche Erkenntnislücken minimiert werden. Ergänzend erfolgte für die bewaldeten Areale die Auswertung eines DGMs (vgl. Kap. 3.3).

3. Weder den ausgewerteten Luftbildserien noch dem DGM sind Hinweise auf eine Belastung des Erkundungsgebietes durch Kampfmittel zu entnehmen.

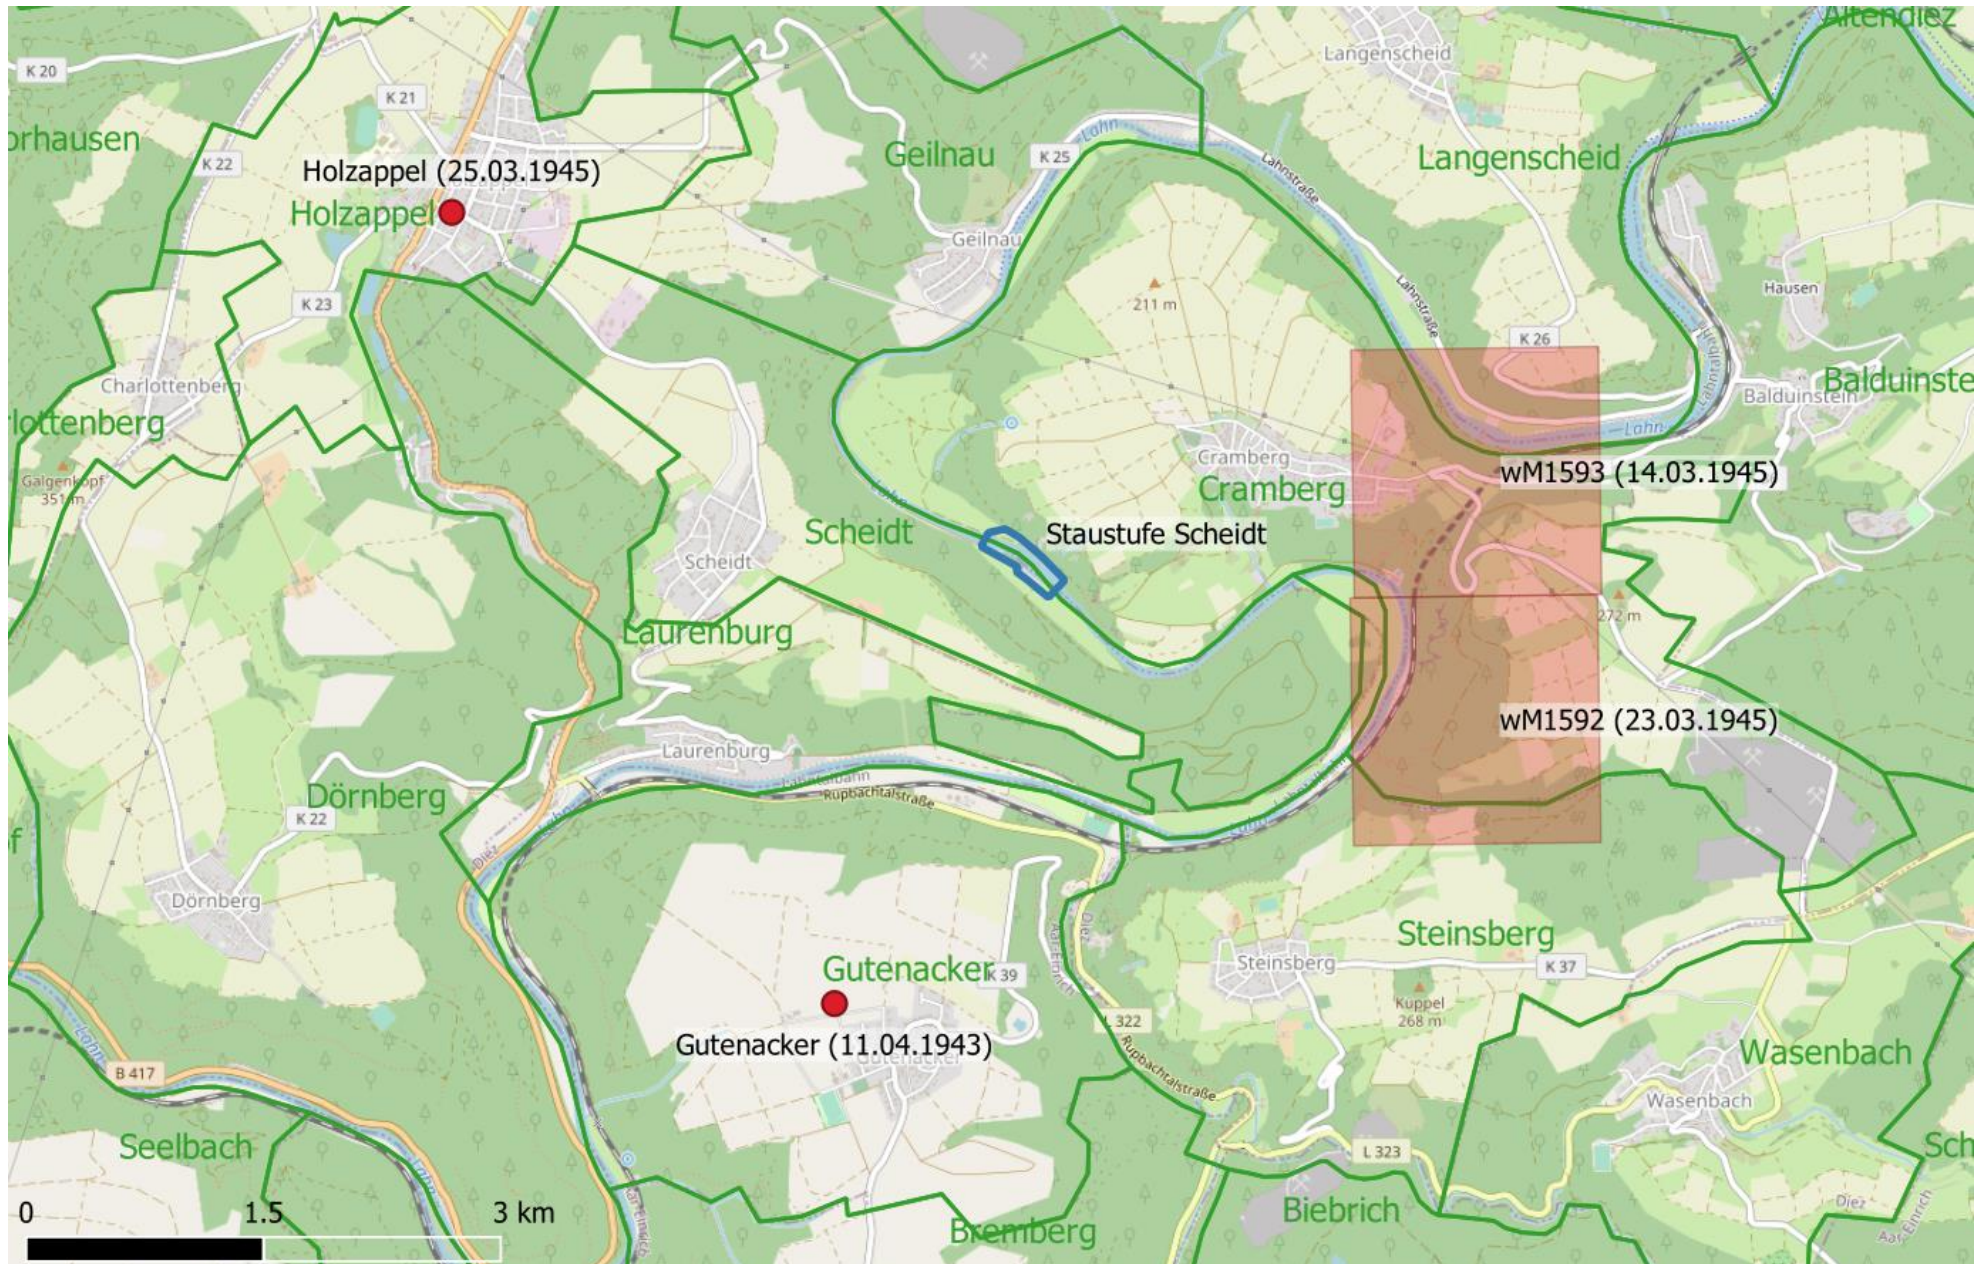
Skizze zur Veranschaulichung einiger in der Angriffschronik genannten Objekte (Bildhintergrund: OpenStreetMap, Stand: 08.06.2021; Verwaltungsgrenzen: GeoBasis-DE / BKG 2020):
