**Projekt:** Durchführung einer Phase A für die Staustufe Diez

**Liegenschaft:** Untere Lahn, Staustufe Diez

**Phase A**  
**Bewertung des Kampfmittelverdachts auf Grundlage einer Luftbildauswertung**

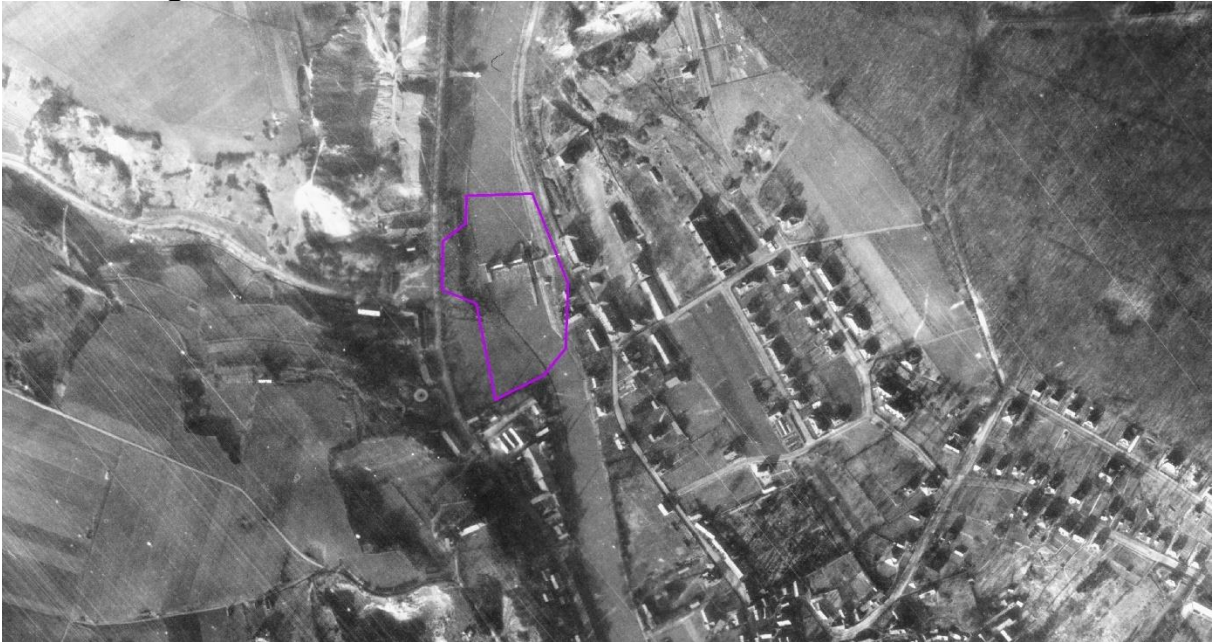
**Abbildung 3: Untere Lahn, Staustufe Diez. Ausschnitt des Luftbildes vom 22.02.1945 (ohne Maßstab).**

Auf den frühesten zur Verfügung stehenden Luftbildern vom 25.02.1944 ist die Staustufe Diez gut zu erkennen. Kriegseinwirkungen sind auch im Umfeld des Erkundungsgebietes nicht luftbildsichtig. Auf den nachfolgend ausgewerteten Luftbildern der Befliegung 106G-3083 vom

26.09.1944 ist das Erkundungsgebiet auf Grund der vorhandenen Beschattung schlecht einsehbar. In der Umgebung der Staustufe sind weiterhin keine Bombenrichter oder Gebäudeschäden erkennbar. Das Luftbild der Befliegung 30-5219 vom 25.12.1944 liefert auf Grund des kleinen Maßstabes und der schlechten Bildqualität keine weiteren Hinweise auf mögliche Kriegseinwirkungen. Die Luftbilder der Befliegung 7-3903 vom 14.02.1945 zeigen das Erkundungsgebiet bei Hochwasser. Die nahen Uferbereiche sind überschwemmt. Kriegseinwirkungen sind nicht erkennbar. Auf den darauffolgend ausgewerteten Luftbildern der Befliegung 7-3996 vom 22.02.1945 ist das Hochwasser wieder zurückgegangen und man hat freie Botsicht im Bereich des Erkundungsgebietes (siehe Abbildung 3). Auf den nachfolgend ausgewerteten Luftbildern der Befliegung 30-5688 vom 20.03.1945 sind keine weitere Veränderungen sichtbar, das Gleiche gilt für die Luftbilder der Befliegung 39-3631 vom 22.03.1945. Auf den anschließend ausgewerteten Luftbildern der frühen Nachkriegsbefliegung 33-3004 vom 16.05.1945 sind keine flächenhaften Kriegseinwirkungen noch beschädigte/zerstörte Gebäude erkennbar (siehe Abbildung 4). Lediglich die 400 m südlich des Erkundungsgebietes gelegene „Alte Lahnbrücke“ sowie die südlich davon gelegene Querung der B417 über die Lahn scheinen beschädigt zu sein. Auch auf den nachfolgenden Luftbildern der Befliegungen 365-BS-2148-21 vom 19.07.1945 sowie 422-BS-4139-21 vom 22.07.1945 und 366-BS-3221-11 vom 27.08.1945 sind keine kampfmittelverdächtigen Merkmale luftbildsichtig. Die abschließend ausgewerteten Luftbilder der Befliegung 2-3686 vom 26.07.1947 zeigen im Bereich des Erkundungsgebietes keine kampfmittelverdächtigen Strukturen. Auf den Luftbildern ist allerdings erkennbar, dass die Querung der B417 über die Lahn komplett abgerissen wurde.
