Luftbildauswertung für Liegenschaften des Bundes  
Auftrag der Wasserstraßen- und Schifffahrtsverwaltung

Untere Lahn, Staustufe Cramberg

## PHASE A – BEWERTUNG DES KAMPFMITTEL- UND KONTAMINATIONSVERDACHTS AUF GRUNDLAGE EINER LUFTBILDAUSWERTUNG

# AUSWERTUNGSPROTOKOLL

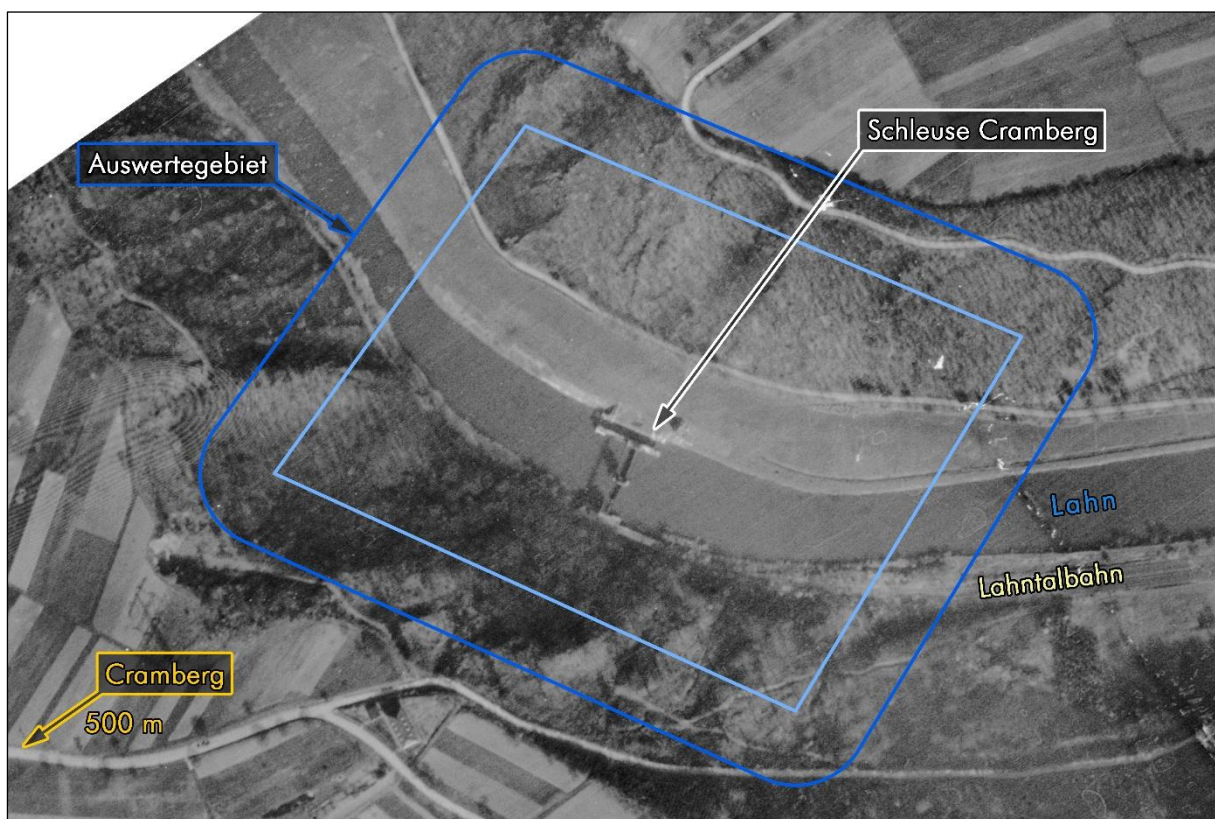
Die Lage des Erkundungsgebietes (vgl. Abb. 1-2, hellblaue Markierung) wurde auf die historischen Luftbilder übertragen und mit einem Sicherheitspuffer von 50 m versehen (vgl. Abb. 2, dunkelblaue Markierung, Auswertegebiet).

Abb. 2: Das Erkundungsgebiet (hellblau markiert) mit dem um 50 m gepufferten Auswertegebiet (dunkelblau) am 22.03.1945 (Flug-Nr. 39-3631, #1075)<sup>11</sup>.

Aus der visuellen Interpretation der in Tabelle 1 aufgeführten Luftaufnahmen lassen sich folgende Aussagen ableiten (vgl. Abb. 2):

1. Die Staustufe Cramberg existiere bereits zur Zeit des Zweiten Weltkrieges mitsamt eines Wirtschaftsgebäudes. Umliegende Flächen lagen brach, die Hänge des Lahntals waren bewaldet, östlich verlief bereits die Lahntalbahn. Zwischenzeitlich wurden im Zentrum nördlich der Schleuse zwei weitere Gebäude angelegt und die Lahntalstraße ausgebaut, die Nutzung des Areals blieb ansonsten unverändert (vgl. Abb. 1-2).

2. Die Bodensicht ist entlang der Flussaue im Zentrum uneingeschränkt, an den Talhängen wird sie weitgehend durch die Bewaldung beeinträchtigt, die Lahn verhindert diese. Aufgrund der unterschiedlichen Aufnahmezeitpunkte der Luftbildserien (vgl. Tab. 1) können durch Schattenfall bedingte mögliche Erkenntnislücken minimiert werden. Ergänzend erfolgte für die bewaldeten Areale die Auswertung eines DGMs (vgl. Kap. 3.3).

3. Weder den ausgewerteten Luftbildserien noch dem DGM sind Hinweise auf eine Belastung des Erkundungsgebietes durch Kampfmittel zu entnehmen.
4. Darüber hinaus liegen keine Hinweise für einen Kontaminationsverdacht vor.

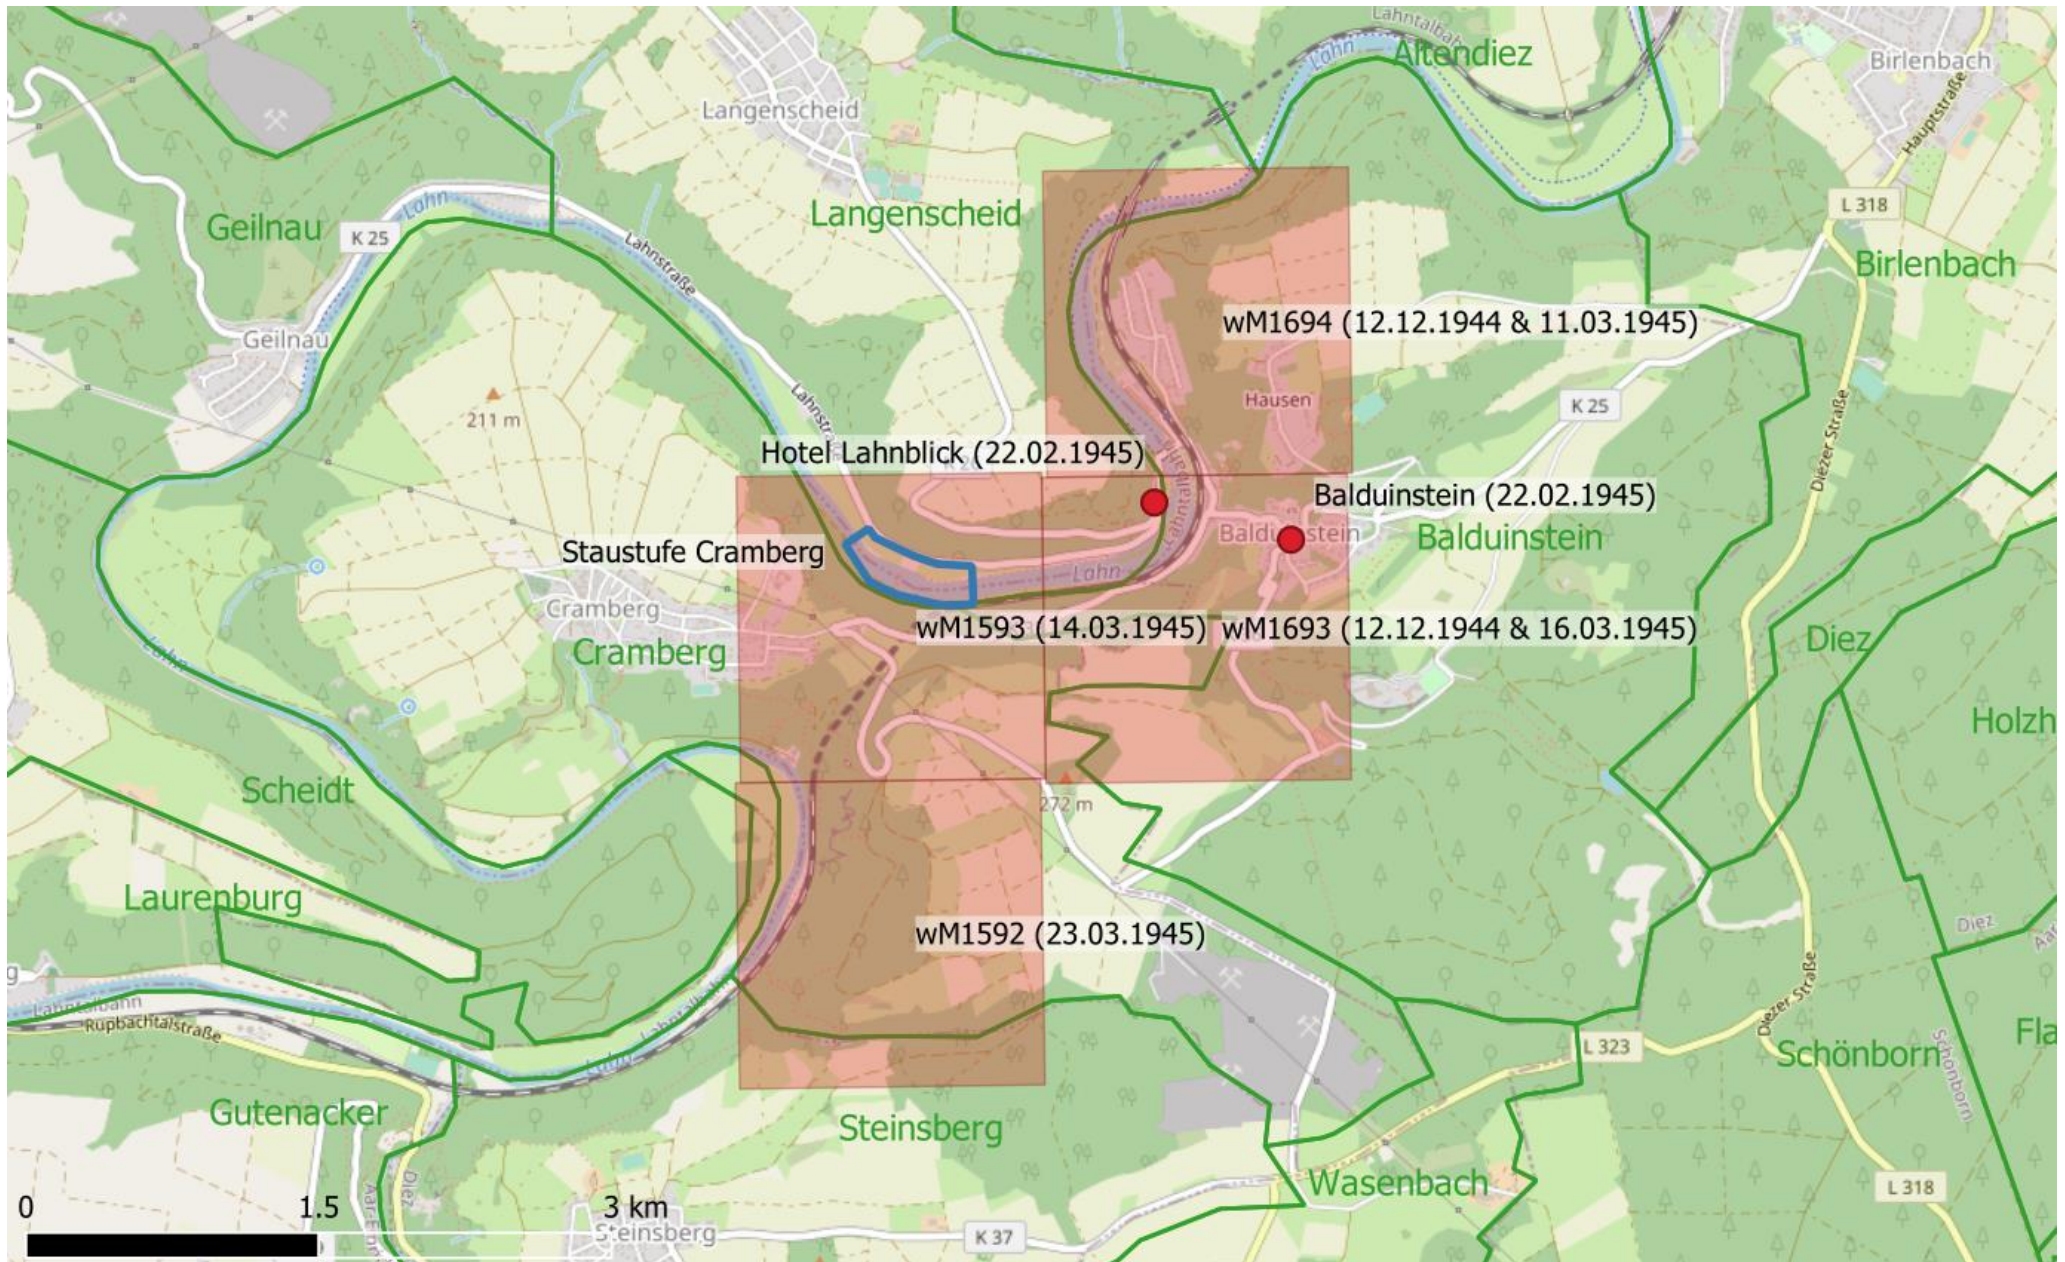
Skizze zur Veranschaulichung einiger in der Angriffschronik genannten Objekte (Bildhintergrund: OpenStreetMap, Stand: 02.06.2021; Verwaltungsgrenzen: GeoBasis-DE / BKG 2020):
