<b>PST</b> PST mbH & Co. KG	
Ernest-Solvay-Straße 1, 06406 Bernburg Tel: 03471/34766-0 Fax: 03471/34766-30	
Landesstraßenbaubehörde Regionalbereich Süd  (B91 OD Naundorf)	Prüfbericht: 1098/S/0060/14
	gez. MHR Datum: 14.03.2014
Übersichtsplan	Anlage-Nr.: 1

Aufschlussplan

Grafische Darstellung der Bodenprofile

Laboruntersuchungen

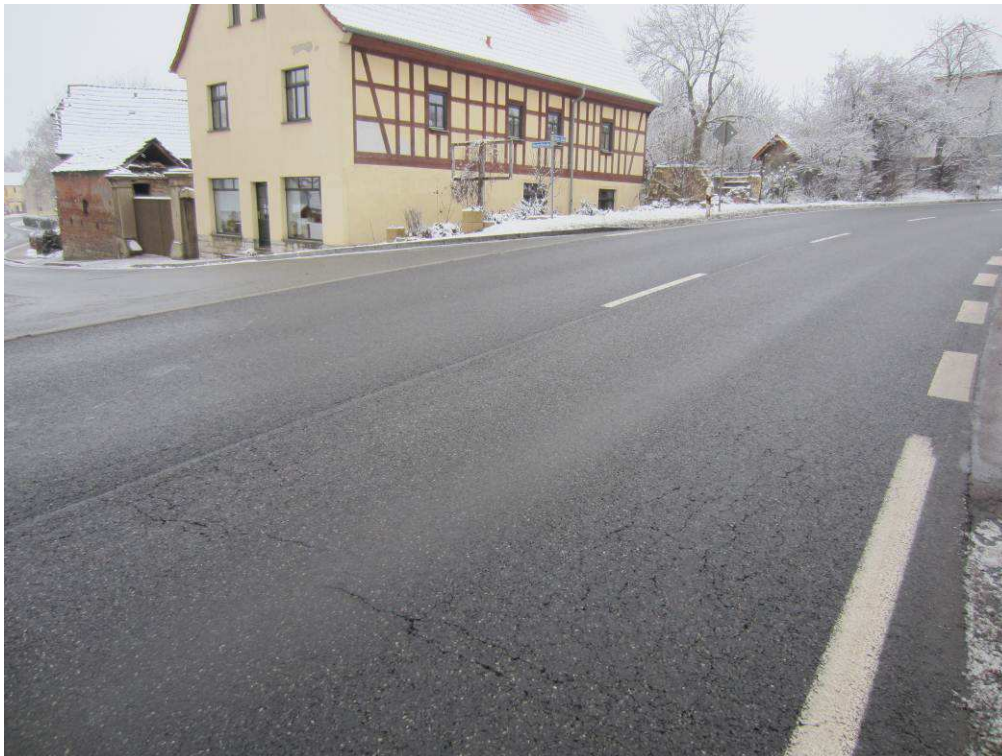
Bild 1: Fahrbahnzustand im Bereich Messpunkt BS 1; Querrisse, Einzelrisse, beginnende Netzrisse, Spurrinnenbildung, Ausmagerungen mit Kornausbrüchen

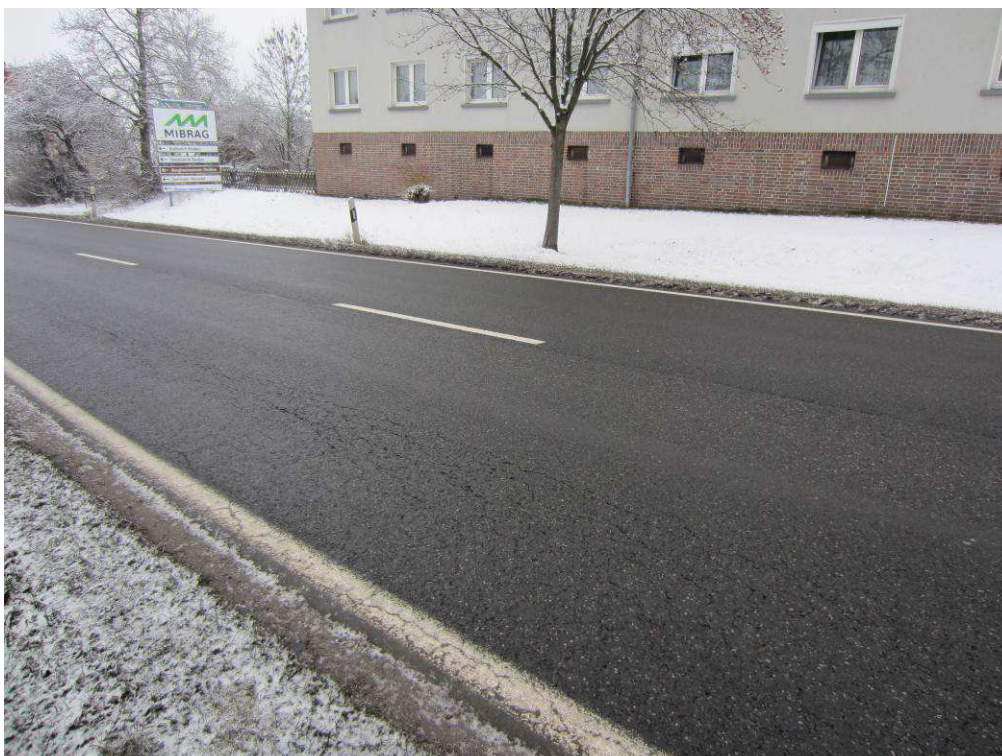
Bild 2: Fahrbahnzustand am Messpunkt BS 1; Einzelrisse, beginnende Netzrisse, Spurrinnen, Ausmagerungen mit Kornausbrüchen

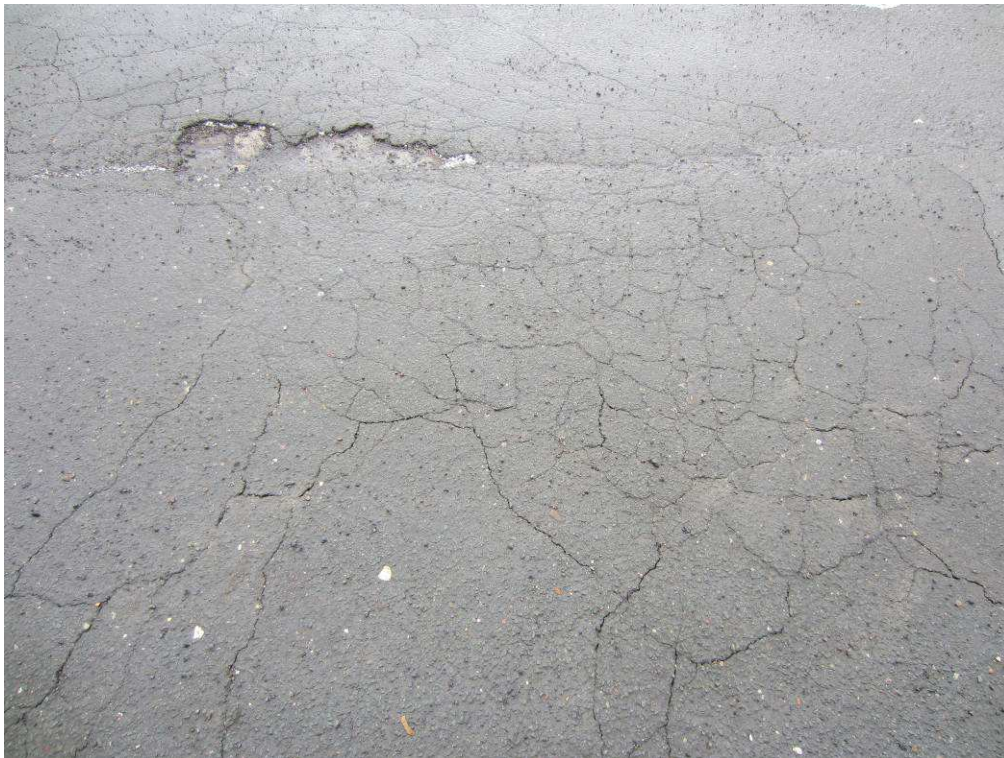
Bild 3: Fahrbahnzustand im Bereich Messpunkt BS 2; Einzelrisse, Netzrissbildungen, Ausmagerungen mit Kornausbrüchen, Aufbruch der Asphaltdeckschicht
