## Nachverdichtung Buckower Damm

Artenschutzrechtliche Ersteinschätzung

Mai 2021

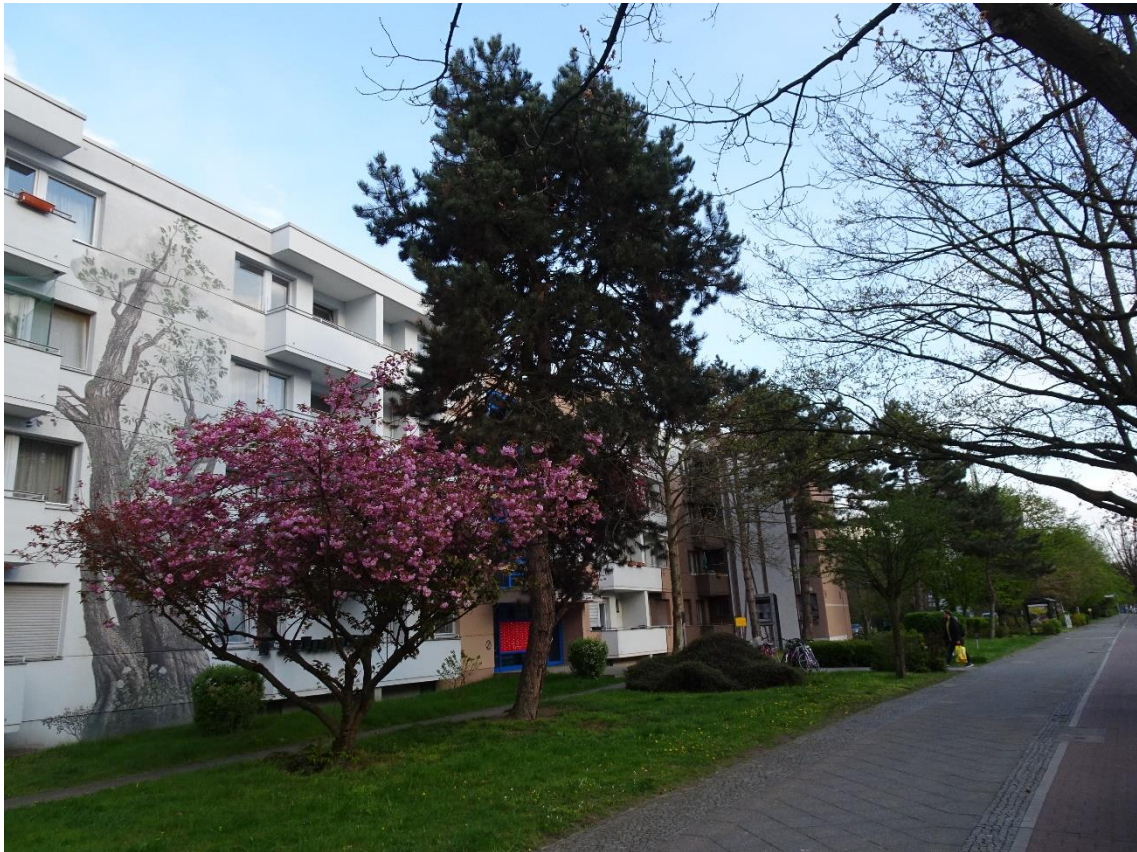
An der Vorderseite des Hauskomplexes am Buckower Damm befinden sich gepflegte Ziergebüsche (z.B. Forsythie, Gewöhnliche Berberitze, Felsenbirne, Schneebeere), mehrere Nadelbäume (Kiefern) und Japanische Zierkirschen.

Abb. 2 Straßenansicht Buckower Damm

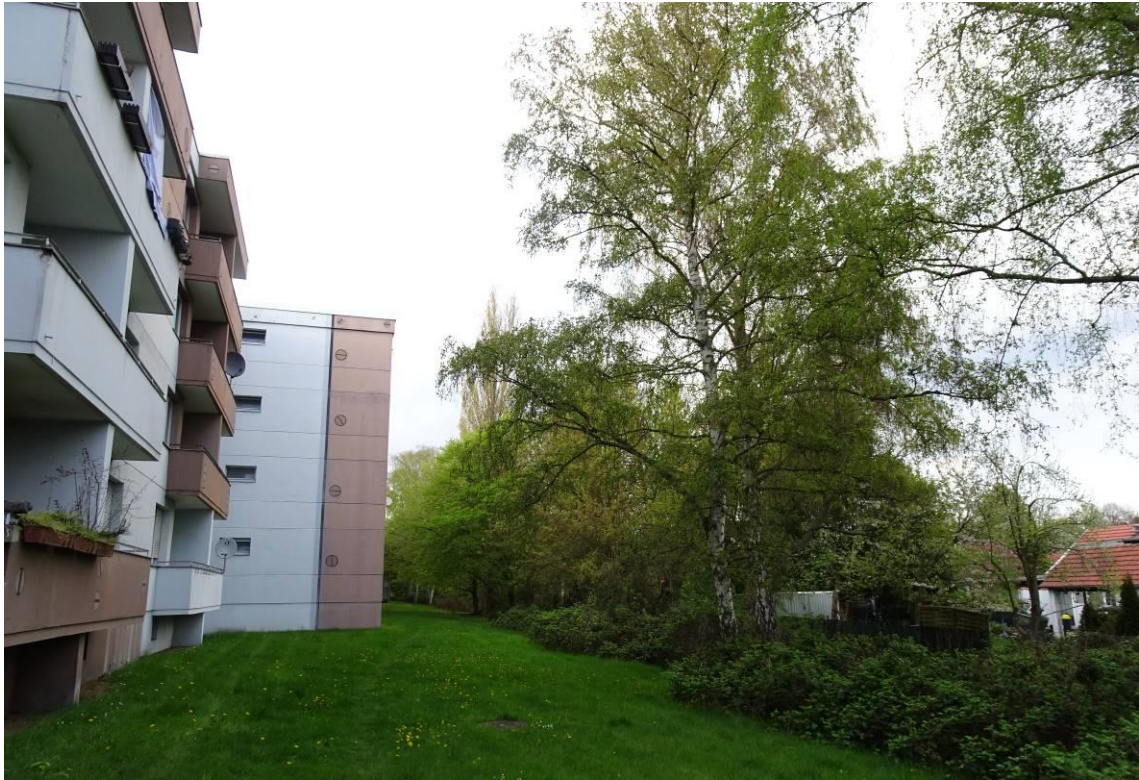
Im hinteren Bereich der Häuser, d. h. dem Buckower Damm abgewandt, treten überwiegend verschiedene einheimische Gehölze (Buche, Feldahorn, Birke, Linde etc.) auf. Dort grenzt die „Stadtrandsiedlung Neuland II“ an, deren Grundstücke z.T. Gärten aufweisen an. Des Weiteren sind vereinzelt dichte und ausgedehnte Buschbestände (z. B. Brombeeren, Berberitzen, Schneebeeren) vorhanden, die Vögeln und Kleintieren im städtischen Raum als Nahrungsgrundlagen und Versteckmöglichkeiten dienen. Es werden zwei Nistkästen vorgefunden, deren Einflugöffnungen vermutlich von Spechten erweitert wurde. Sie befinden sich in einem sehr desolaten Zustand, so dass eine Nutzung nahezu ausgeschlossen werden kann. Bei der Begehung konnte kein Besatz festgestellt werden.

Abb. 3: Rückseite Gebäude Buckower Damm, ausgedehnte Rubusgebüsche

Zur Vermeidung von artenschutzrechtlichen Verbotstatbeständen ist die Fällung von Bäumen und das „auf-den-Stock-setzen“ von Sträuchern außerhalb der Brutsaison vorzunehmen. Als Fällung wird die oberirdische Beseitigung von Bäumen verstanden. Gemäß § 39 Bundesnaturschutzgesetz (BNatSchG) ist die Brutzeit vom 1. März bis 30. September definiert. Gemäß Baumschutzverordnung ist eine Fällung von geschützten Bäumen bei der zuständigen Behörde vorab genehmigen zu lassen.

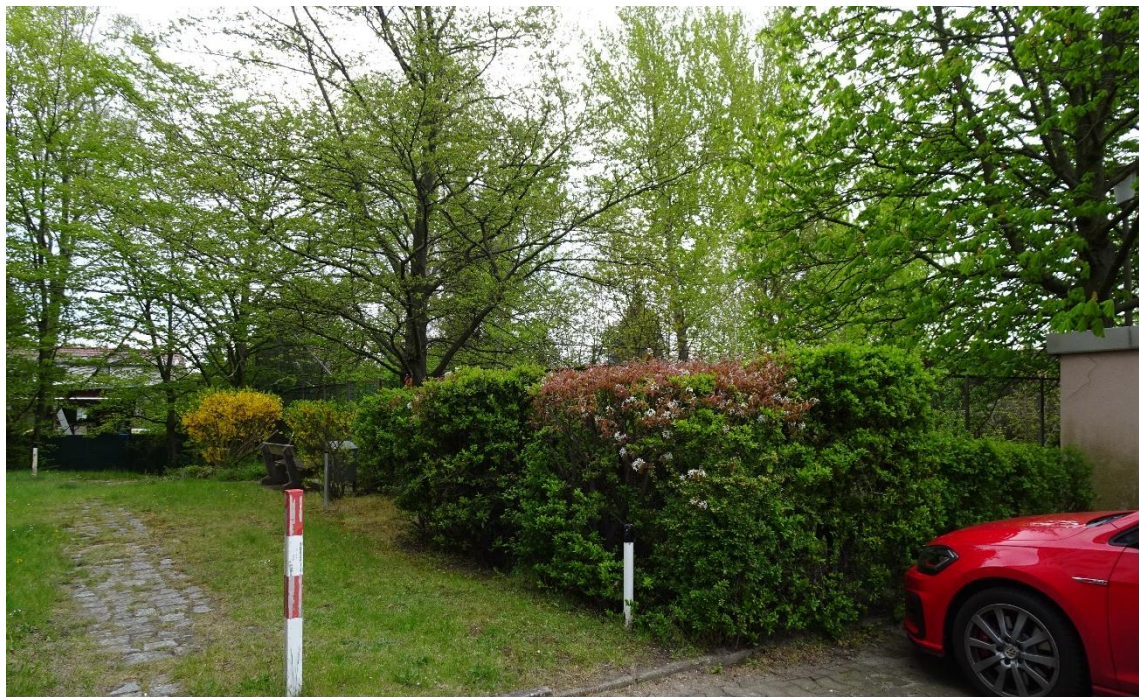
Abb. 4 Gepflegte Heckenanpflanzungen vor verwildertem Sportplatz

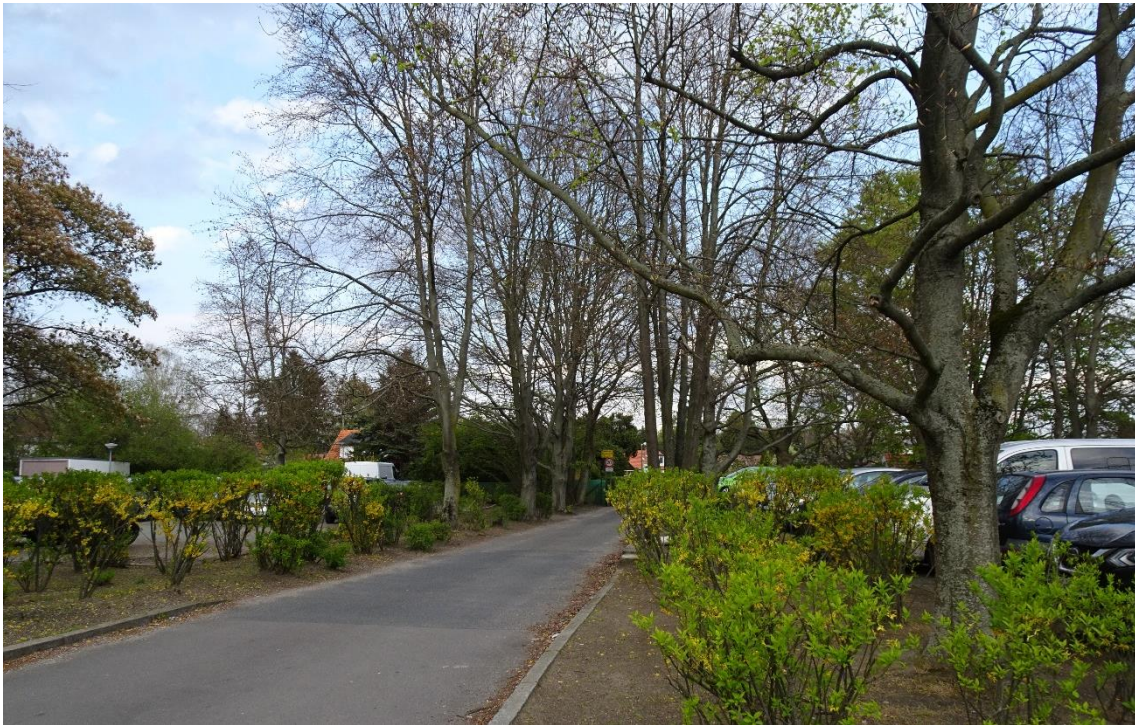
Im Bereich der Parkplätze sind rahmende Buschhecken und Bäume jungen bis mittleren Alters dominierend. Es handelt sich vornehmlich um Rosskastanien und Ahorne. Sie bieten kaum Lebensräume für Brutvögel. Lediglich im Bereich des Dachdeckerweges werden zwei Nester von Freibrütern (vermutlich Amseln) festgestellt.

Abb. 5: Potentielle Verdichtungsfläche Bereich Dachdeckerweg, Blickrichtung Osten

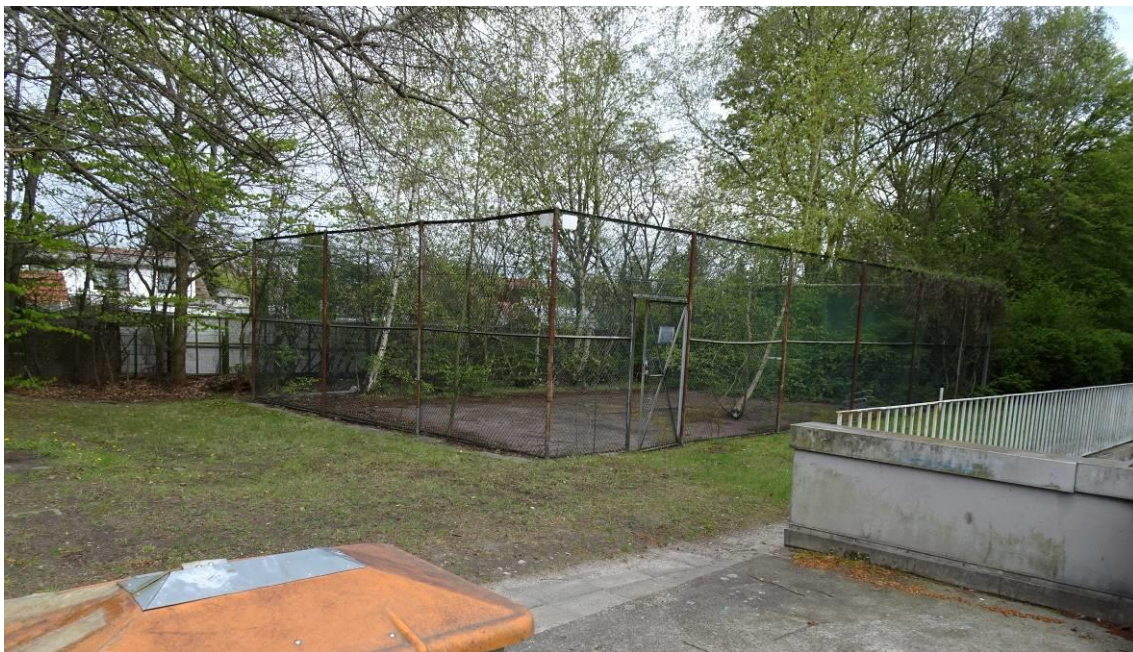
Abb. 6: Verdichtungsfläche im Bereich einer ungenutzten Sportanlage

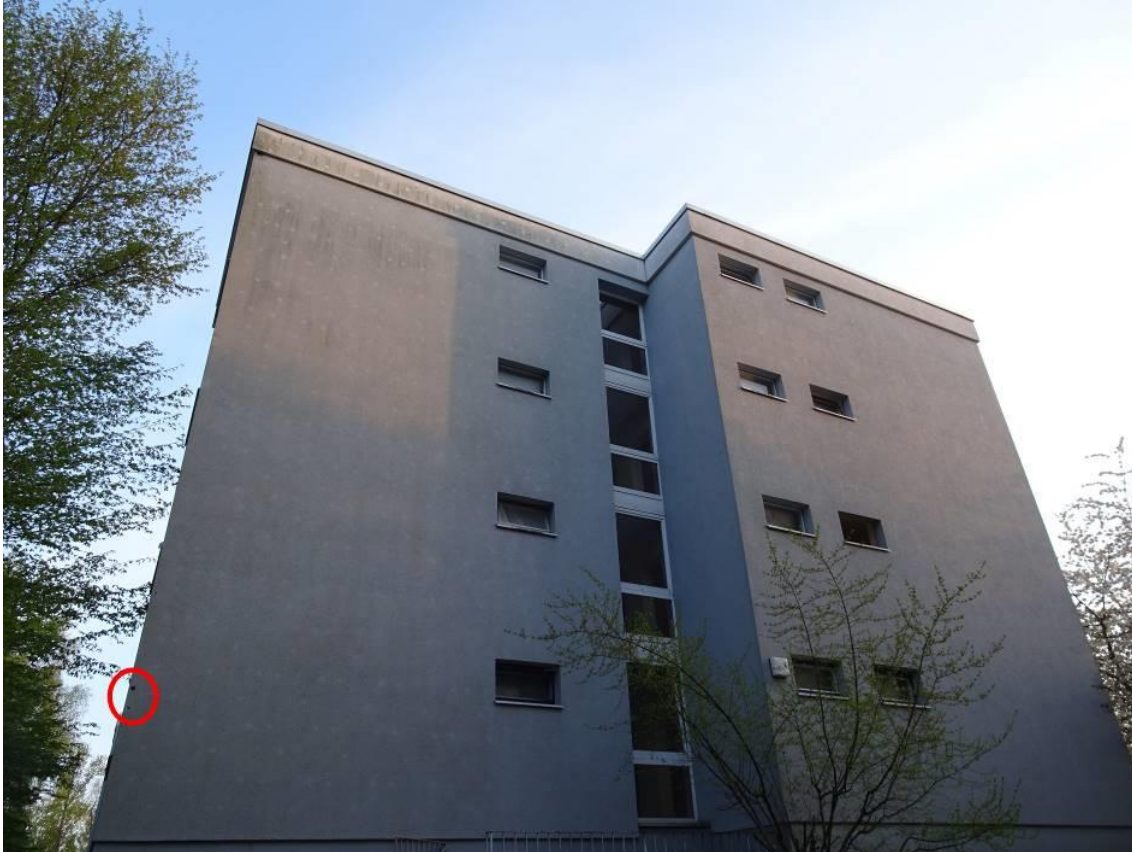
Abb. 7: Einflugöffnungen eines Gebäudebrüters in der Fassade Buckower Damm Nr. 91 (roter Kreis)

Im Wohngebäude Buckower Damm Nr. 91/93 befinden sich in der Fassade Löcher von gebäudebewohnenden Brutvögeln. Bei der Begehung werden revieranzeigende Stare (*Sturnus vulgaris*) unmittelbar in den Bäumen davor und beim Einflug beobachtet. Des Weiteren sind Rufe von Jungvögeln (Piepen) aus dem Inneren zu hören. Insgesamt werden drei Einflugöffnungen festgestellt, wo Brutgeschehen anzunehmen ist.

Nach derzeitigem Kenntnisstand sind neben Neuverdichtungen auf bereits versiegelten und unversiegelten Flächen und damit notwendigen Gehölzentfernungen keine baulichen Veränderungen an den Bestandgebäuden geplant. Im Falle einer Sanierung der Gebäudefassaden müssen zur Vermeidung und Bewältigung artenschutzrechtlicher Verbotstatbestände geeignete Maßnahmen für gebäudebewohnende Tierarten wie Brutvögel und Fledermäuse ergriffen werden. Da es sich allenfalls um Sanierungsmaßnahmen handeln dürfte, sind die Legalausnahmen der Verordnung über Ausnahmen von Schutzvorschriften für besonders geschützte Tier- und Pflanzenarten (ArtSchAusnV BE; sog. „Gebäudebrüterverordnung“) anwendbar.
