**LUFTBILDAUSWERTUNG ZUR
ÜBERPRÜFUNG DES VERDACHTS
AUF KAMPFMITTELBELASTUNG
VON BAUGRUNDFLÄCHEN
INKLUSIVE RECHERCHE ZU KAMPF- &
KRIEGSDATEN ZUR LUFTBILDAUSWAHL**

Gutachten der UXO PRO Consult vom 01.04.2025

70376 Stuttgart - Mühlhausen,
Hechtstraße,
Erkundungsgebiet
212503101350

PHASE A, FERNERKUNDUNG - ÜBERPRÜFUNG
DES KAMPFMITTELVERDACHTS

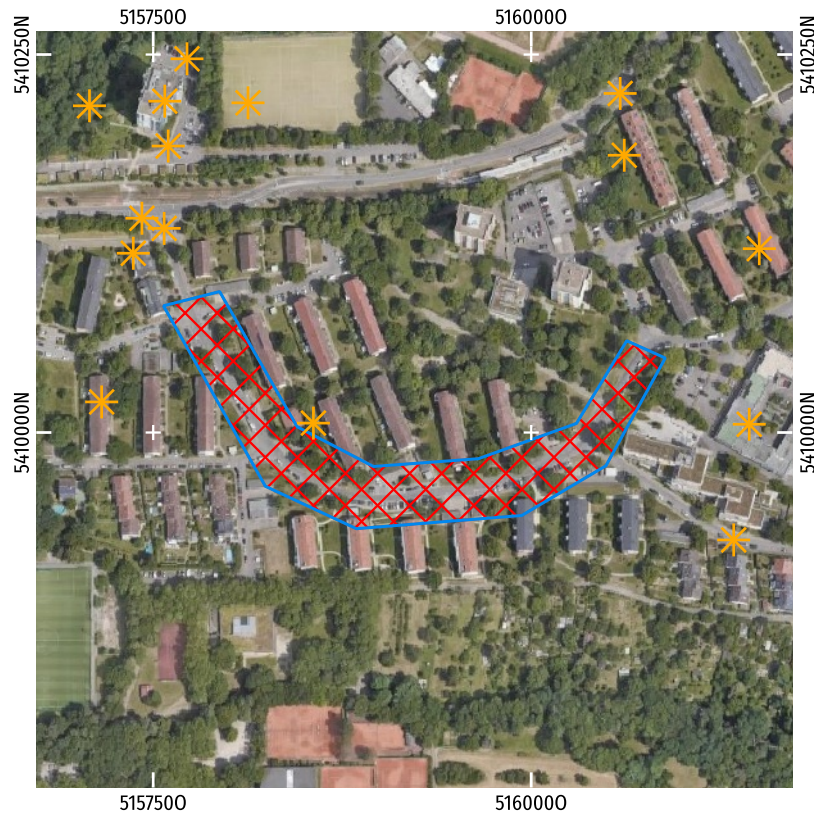
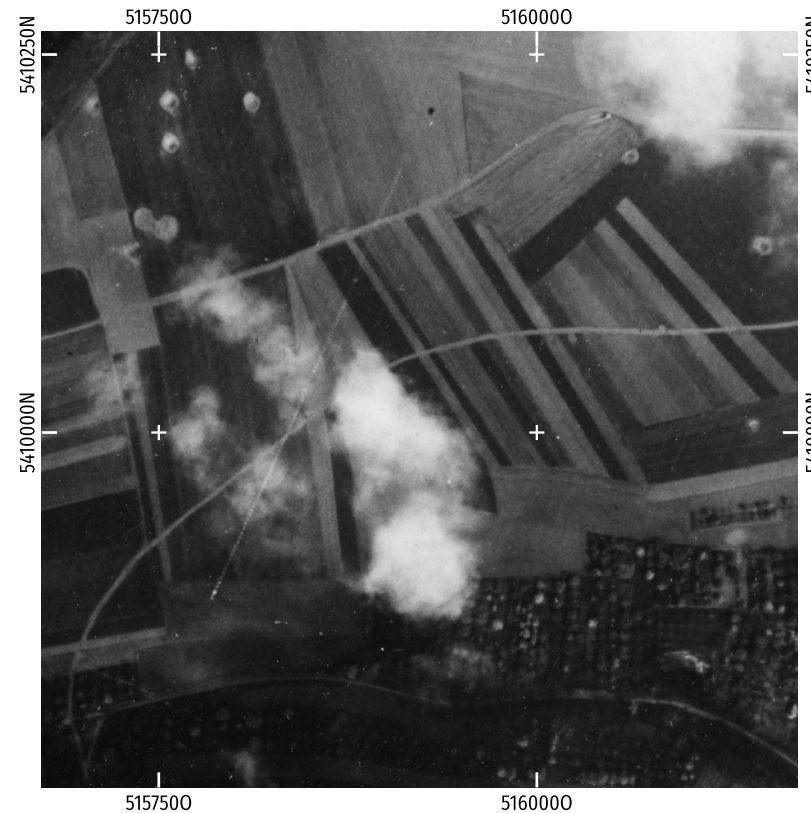
Anhang 2:
Erkundungsgebiet und Ergebnisse der Luftbildauswertung in heutiger Umweltsituation und auf einem historischen Luftbildausschnitt

Im Erkundungsgebiet oder dessen Nahbereich sind Sprengbombenrichter nachzuweisen. In allen Richtungen sind im weiteren Umfeld zusätzliche Einschläge nachzuweisen. Das Erkundungsgebiet ist in einigen Zeitschnitten nicht vollständig einsehbar. Es muss auch über den 50-Meter-Radius hinaus davon ausgegangen werden, dass im Erkundungsgebiet oder dessen Nahbereich weitere unerkannte kampfmittelrelevante Strukturen vorhanden sind.

Das oben in heutiger Umweltsituation umrandete Erkundungsgebiet bestimmt allein den Bereich, für den das in der Begutachtung festgestellte Ergebnis gültig ist. Die Markierung kontaminationsrelevanter Strukturen ist nicht abschließend. Lediglich die für das Ergebnis der Begutachtung ausschlaggebenden Elemente wurden dargestellt.

Aufnahmedatum des Luftbilds: 14.04.1945. Aufgrund technischer Umstände zur Zeit der Luftbildaufnahme kann nicht ausgeschlossen werden, dass das Luftbild Verzerrungen unterliegt. Das reproduzierte Luftbild unterliegt strengsten Datenschutzbestimmungen und darf nicht ohne die schriftliche Gestattung von UXO PRO Consult weitergeleitet, verbreitet, veröffentlicht oder anderweitig Dritten zugänglich gemacht werden.

Für das gesamte Erkundungsgebiet empfehlen wir eine nähere technische Untersuchung durch einen Kampfmittelbeseitigungs- oder -räumdienst des Bundeslandes oder ein privates Fachunternehmen (Kampfmittelsondierung). Dieses muss über eine Zulassung nach § 7 SprengG und geschultes Personal (Befähigungsschein nach § 20 SprengG) verfügen. Wir empfehlen dringend, vor einer weiterführenden technischen Untersuchung im Bereich des Erkundungsgebiets keine Eingriffe in den Untergrund vorzunehmen.
