B 194 Deckenerneuerung
Amtsgrenze – A 20 AS Grimmen Ost
Voruntersuchung

- Feststellung und Beurteilung der vorhandenen Oberflächenbefestigung
- Bewertung der vorhandenen Asphaltsschichten für die geplante bauliche Erhaltung gemäß ZTV BEA-StB 09/13 sowie unter Beachtung der RStO 12

Maßnahme: B 194 Deckenerneuerung
Amtsgrenze – A 20 AS Grimmen Ost
Voruntersuchung

Auftraggeber: Straßenbauamt Stralsund
Greifswalder Chaussee 63 b
18439 Stralsund

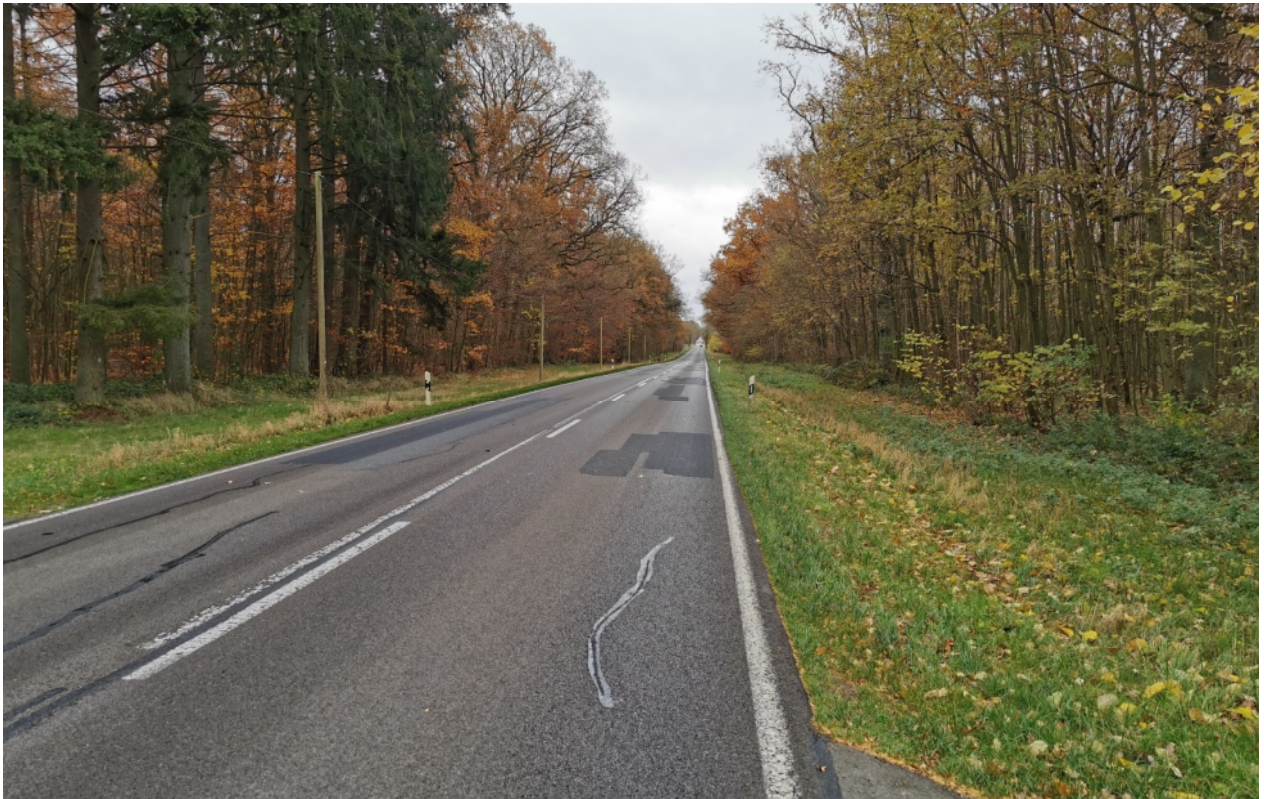
Foto 1: Blick in Richtung Amtsgrenze (Loitz). Hier sind in beiden Fahrstreifen Längsrisse und Flickungen erkennbar.

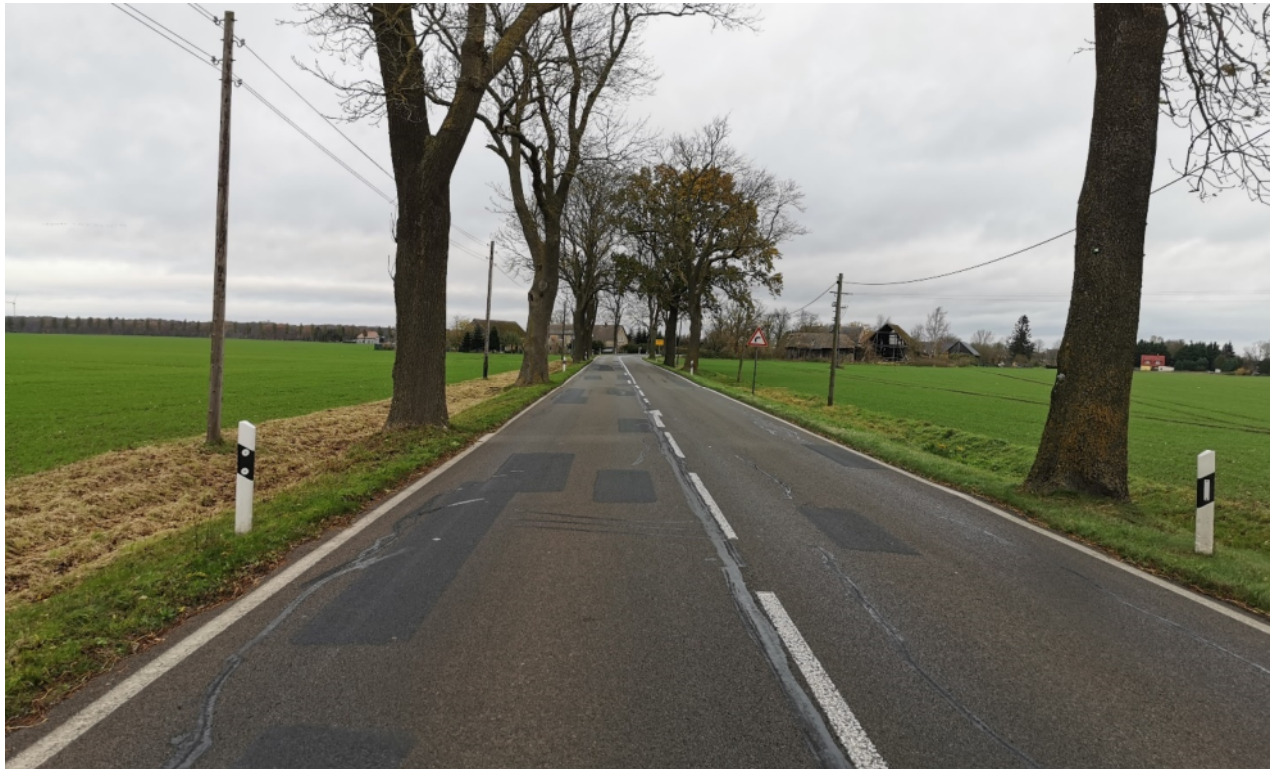
Foto 3: Blick in Richtung Ortseingang Poggendorf. Die Deckschicht ist hier ausgemagert mit leichtem Kornverlust, Flickungen und Längsrissen.

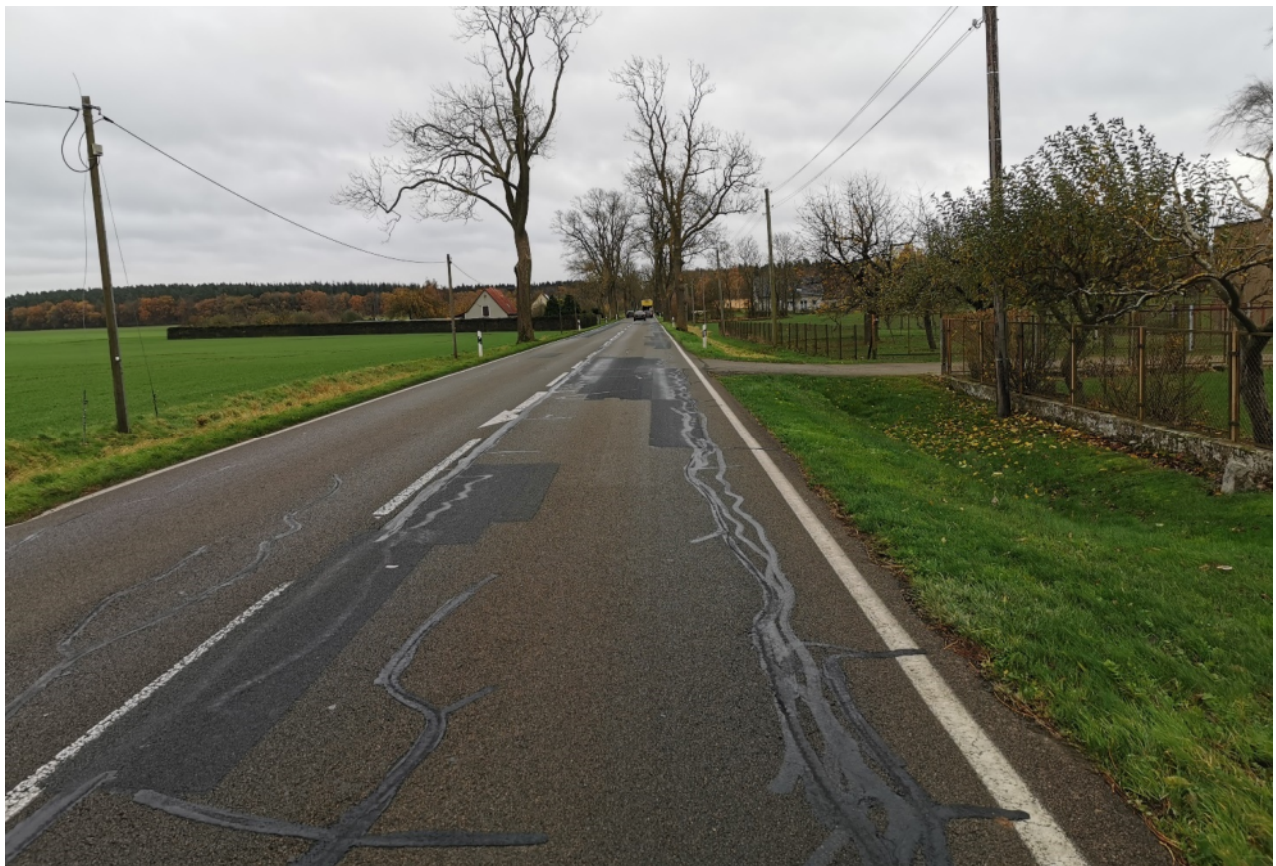
Foto 4: Die Loitzer Straße in Poggendorf hat im Bereich der rechten Rollspur mehrere Längsrisse.

Ursache für die Rißbildung ist aus unserer Sicht die Ermüdung der Asphaltbinderschicht, die aus diesem Grund zu erneuern ist.

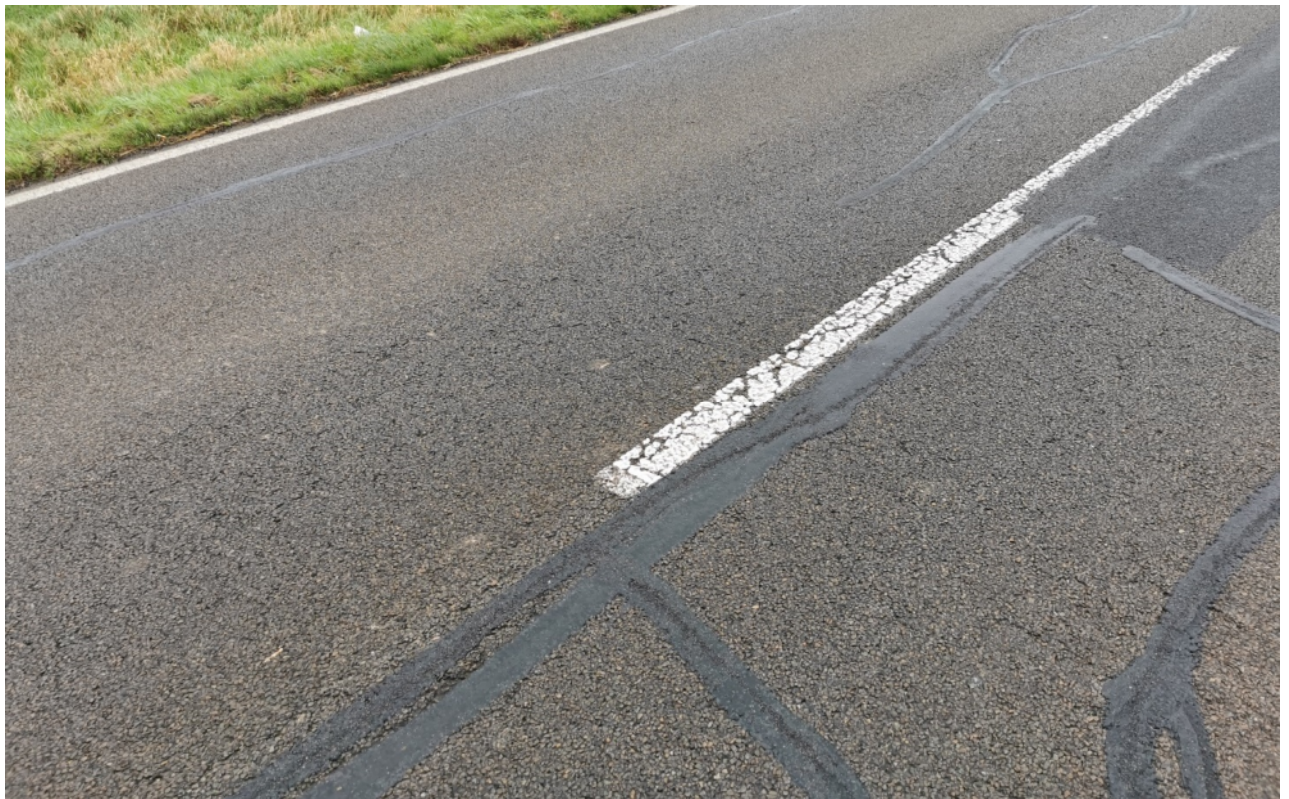
Foto 5: Die Fahrbahn ist hier stark ausgemagert mit Kornausbrüchen in der Deckschicht und in der Mittelnaht.

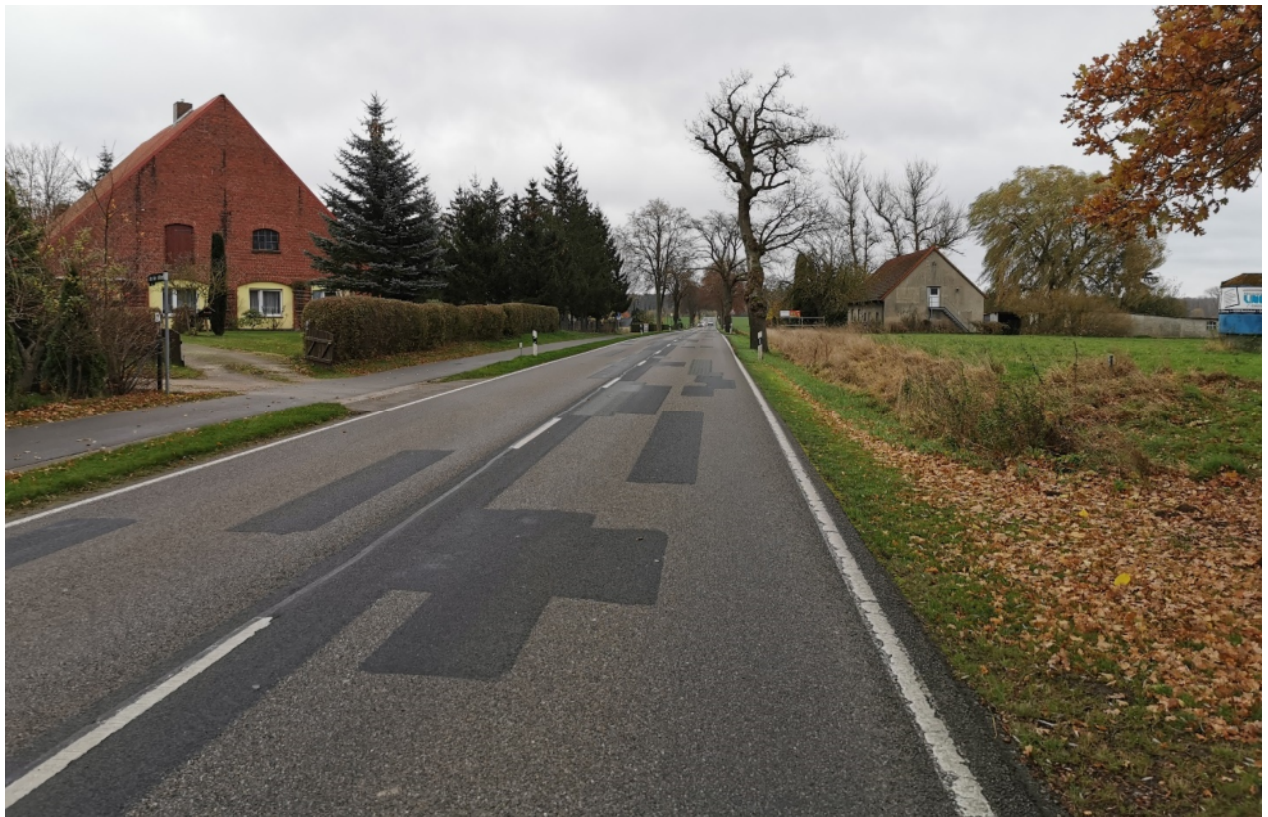
Foto 7: Die Fahrbahn zeigt Kornverluste und unterschiedliche Flickungen mit Oberflächenbehandlungen.

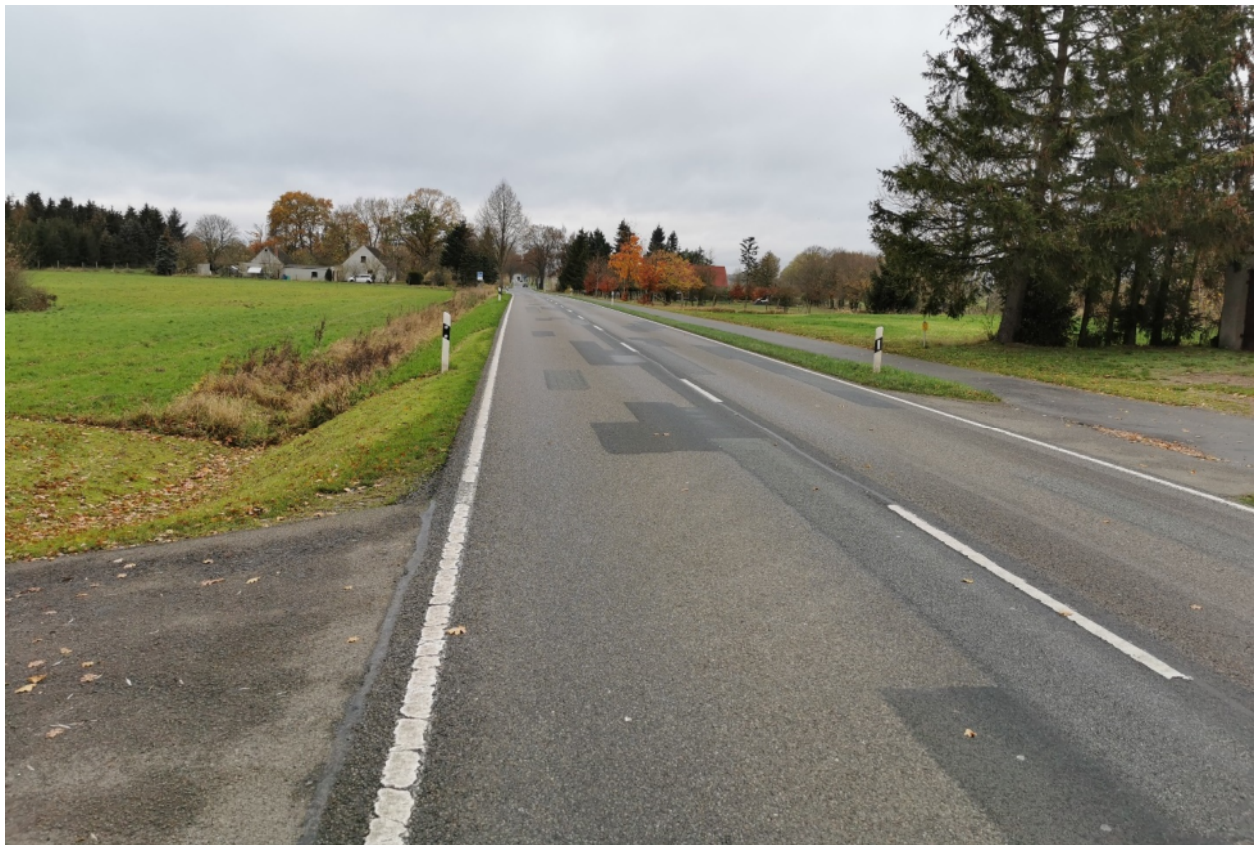
Foto 8: Die Mittelnaht ist in Teilbereichen offenporig, so daß Wasser eindringen kann.

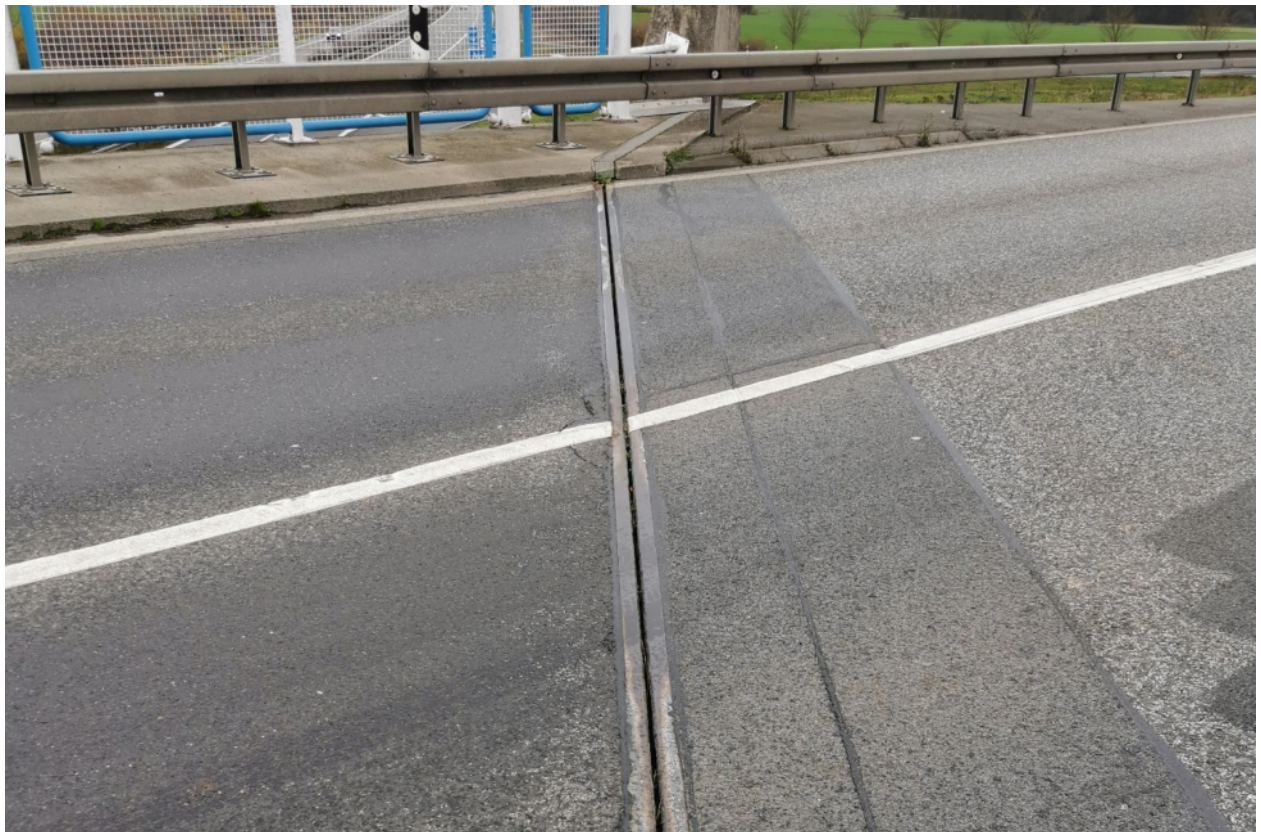
Foto 10: Im Bereich der ÜKO sind Risse vorhanden.

Im Anbindungsbereich der Brücke sind auf beiden Seiten der Übergangskonstruktion (ÜKO) Schäden im Asphalt erkennbar, diese Schäden sind entsprechend zu beseitigen.

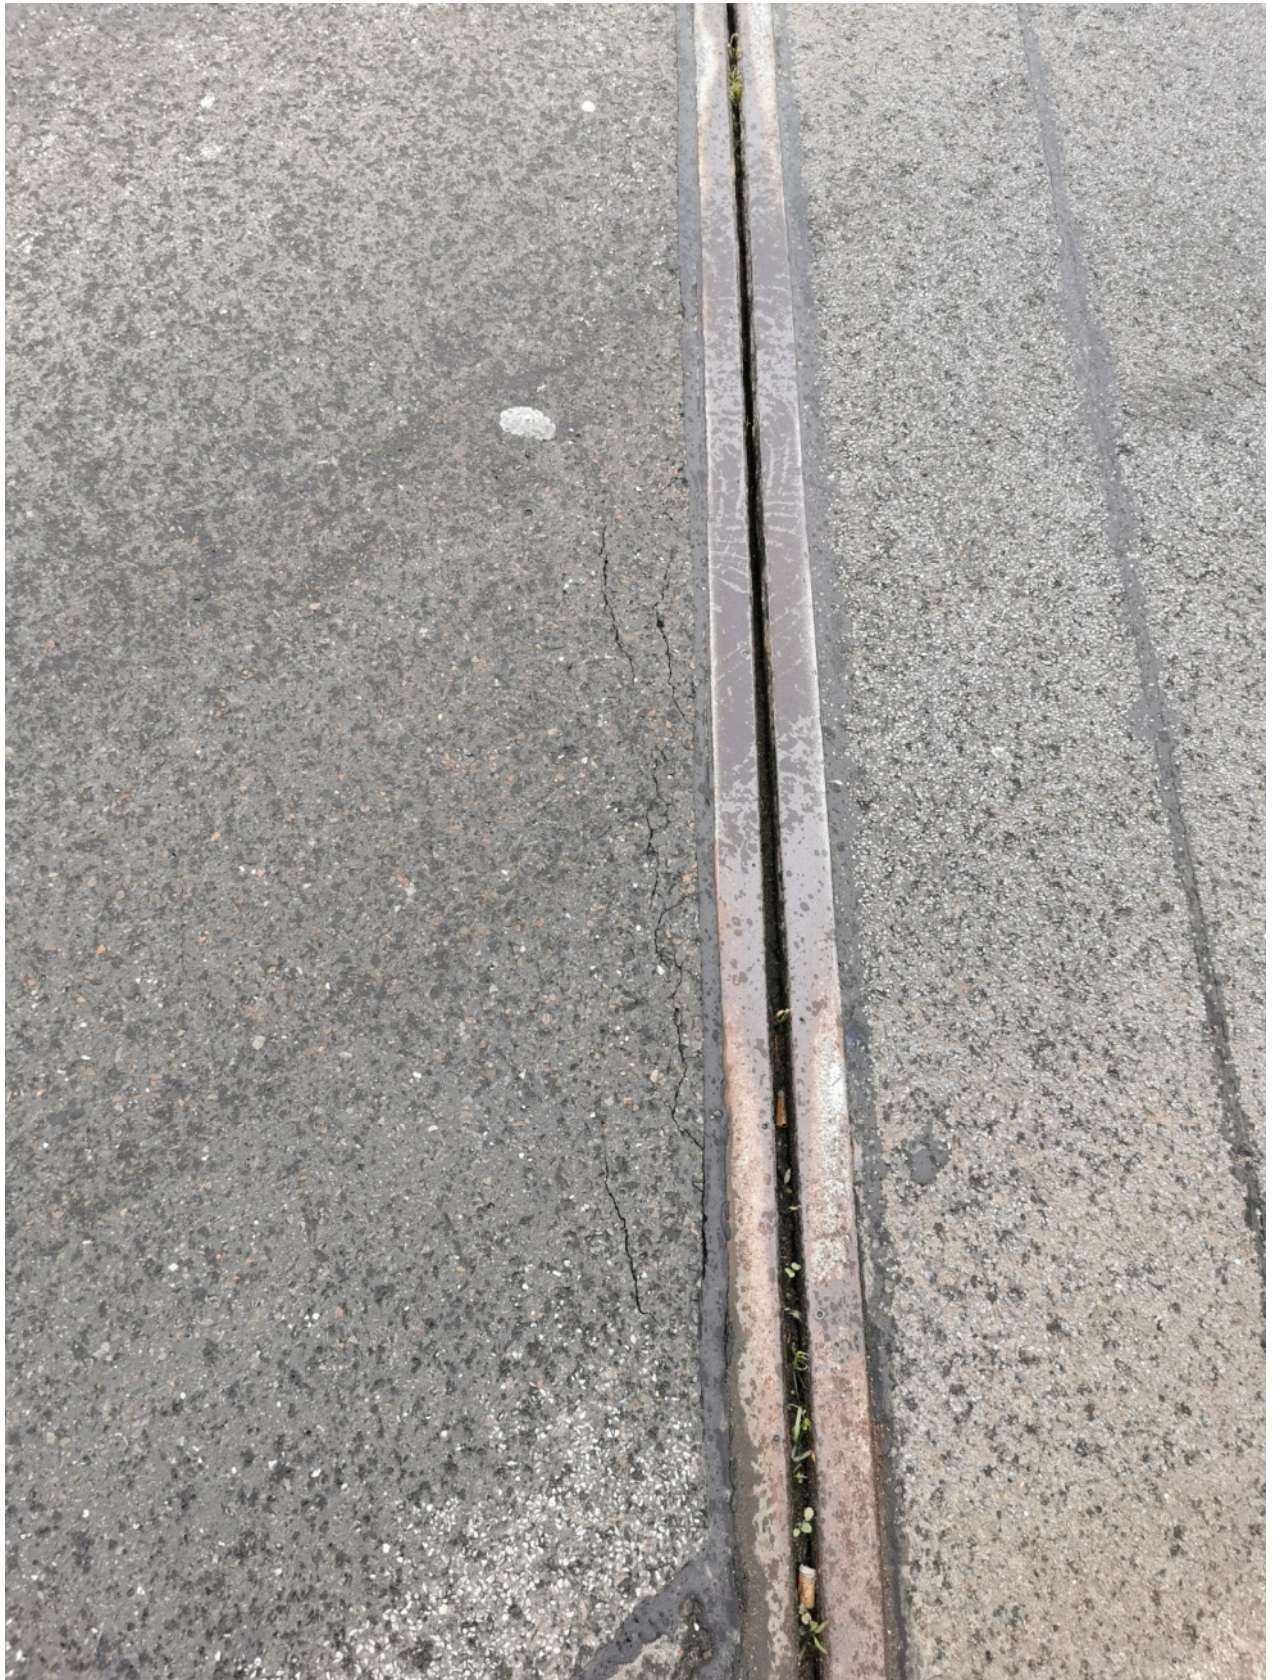
Foto 11: Im Bereich der Übergangskonstruktion auf der südlichen Brückenseite sind Risse vorhanden.

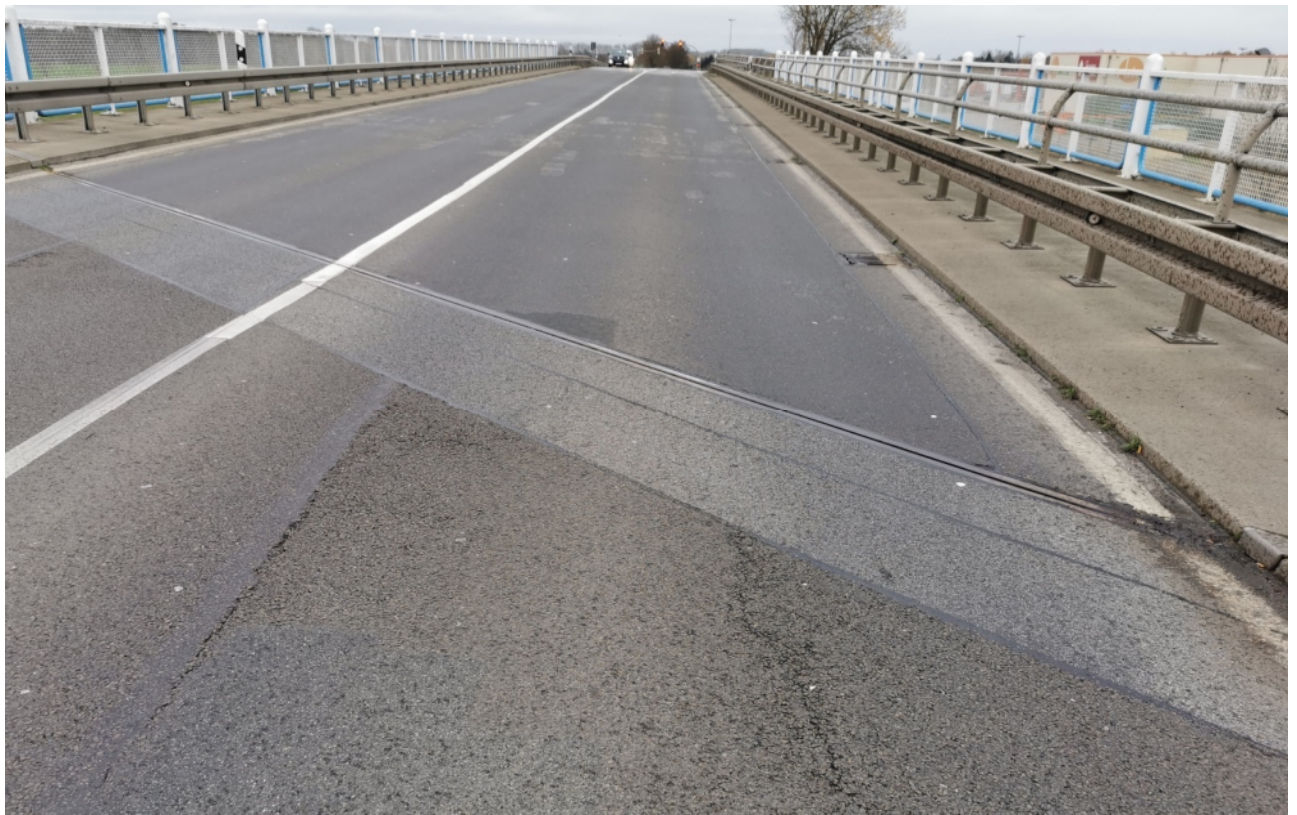
Foto 12: Auf der nördlichen Brückenseite wurden unterschiedliche Risse im Bereich der ÜKO festgestellt.

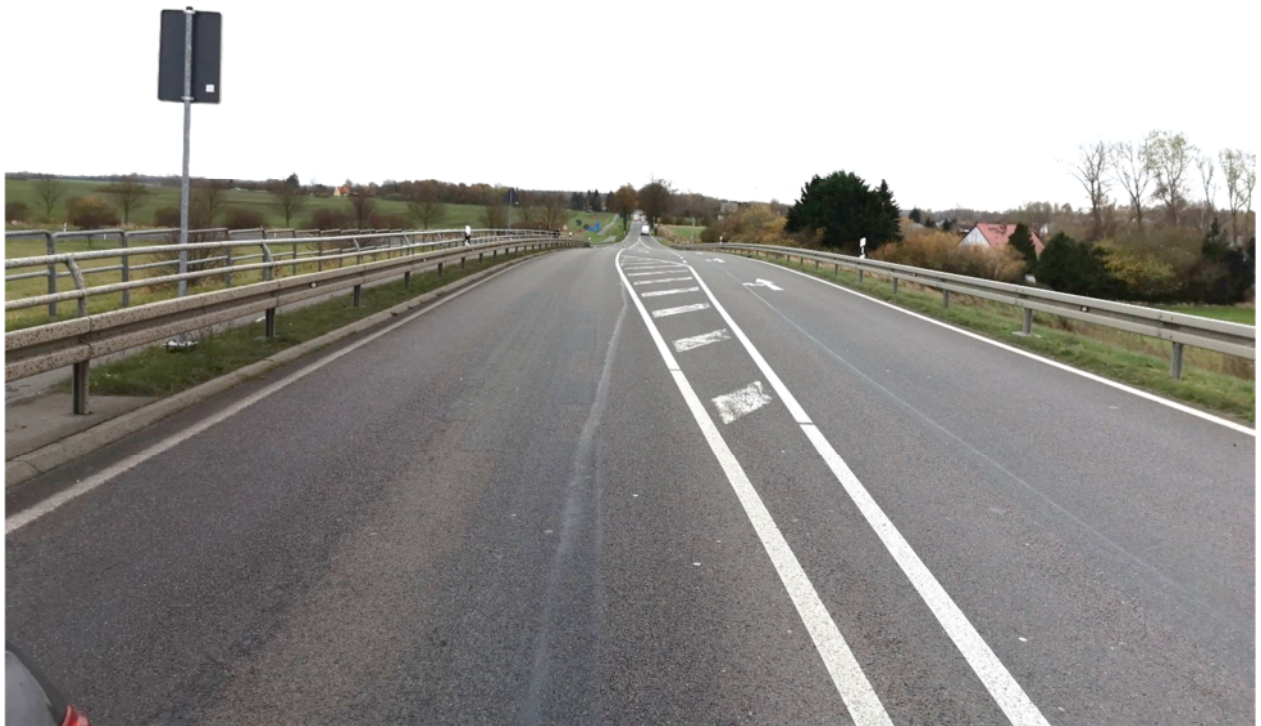
Foto 13: Blick in Richtung Grimmen. Es sind leichte Ausmagerungen in der Deckschicht erkennbar.

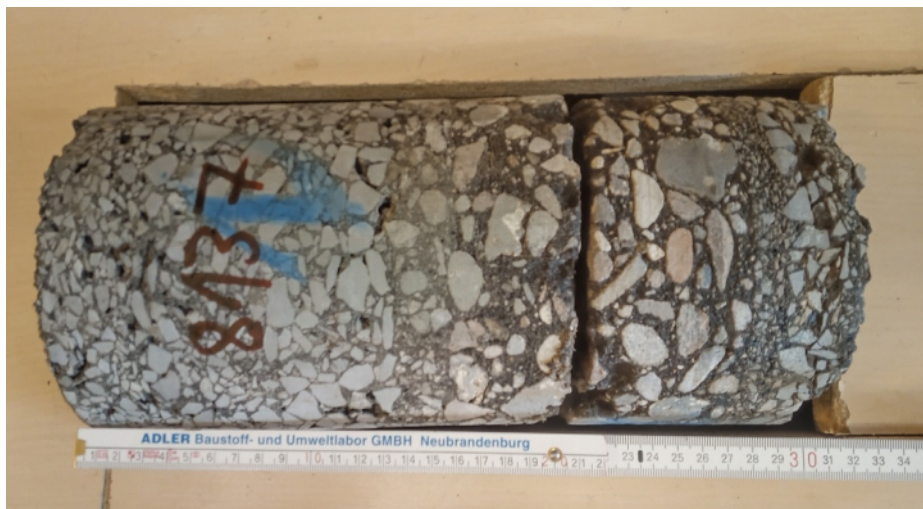
Bohrkern 8137 / 8138

Abschnitt 235 km 1+000 R

visuelle Beurteilung	Schicht- dicke	Qualitativer Teernachweis	PAK nach EPA	Phenol- Index	Asbest
Schicht	[cm]	[Verdacht]	[mg/kg]	[mg/l]	[%]
Splittmastixasphalt	3,7	kein			
Asphaltbinder	9,8	kein			
Asphalttragschicht	6,7	kein			
Asphalttragschicht	6,2	geringer			
Walzmakadam	5,5	hoher			
Summe Asphaltbau	31,9

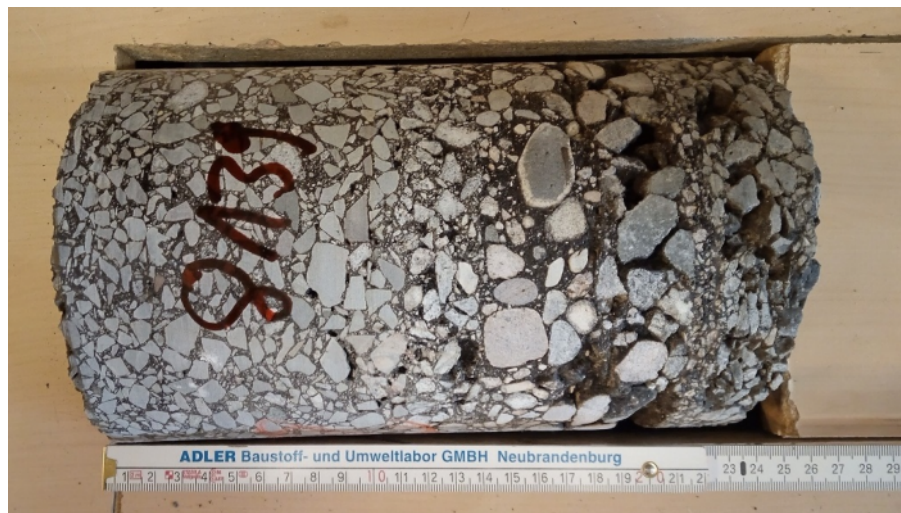
Bohrkern 8139 / 8140

Abschnitt 235 km 1+400 L

visuelle Beurteilung	Schicht- dicke	Qualitativer Teernachweis	PAK nach EPA	Phenol- Index	Asbest
Schicht	[cm]	[Verdacht]	[mg/kg]	[mg/l]	[%]
Splittmastixasphalt	3,0	kein			
Asphaltbinder	8,0	kein			
Asphaltbinder	3,0	Kein			
Asphalttragschicht	6,9	kein			
Oberflächenbehandlung	1,0				
Walzmakadam	4,1				
Summe Asphaltbau	26,0

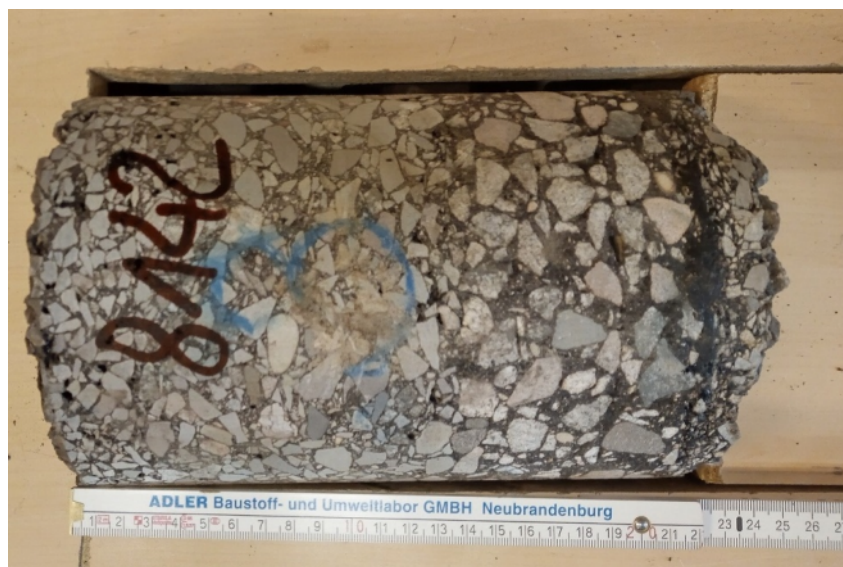
Bohrkern 8141 / 8142

Abschnitt 235 km 2+600 R

visuelle Beurteilung	Schicht- dicke	Qualitativer Teernachweis	PAK nach EPA	Phenol- Index	Asbest
Schicht	[cm]	[Verdacht]	[mg/kg]	[mg/l]	[%]
Splittmastixasphalt	3,3	kein			
Asphaltbinder	9,2	kein			
Asphalttragschicht	9,3	kein			
Walzmakadam	3,6				
Summe Asphaltbau	25,4

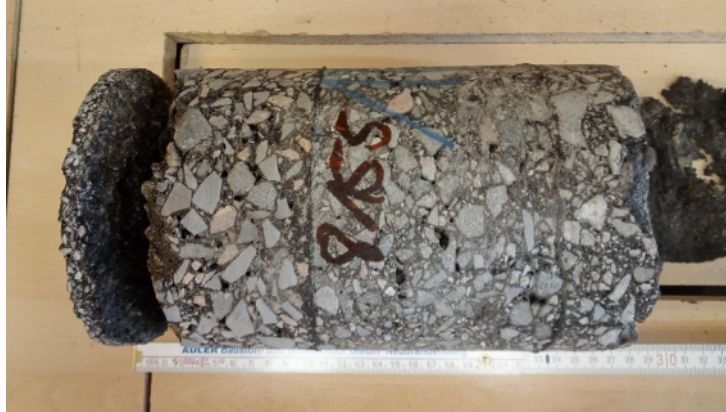
Bohrkern 8155

Abschnitt 240 km 3+970 L

visuelle Beurteilung	Schicht- dicke	Qualitativer Teernachweis	PAK nach EPA	Phenol- Index	Asbest
Schicht	[cm]	[Verdacht]	[mg/kg]	[mg/l]	[%]
Oberflächenbehandlung	3,0	kein			
Splittmastixasphalt	2,9	kein			
Asphaltbinder	8,0	kein			
Asphalttragschicht	11,0	kein			
Asphalttragschicht	4,5	geringer			
Summe Asphaltaufbau	29,4

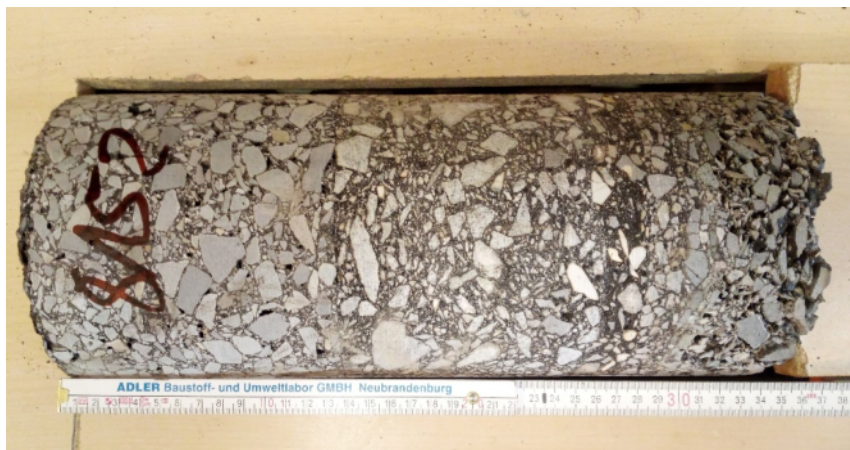
Bohrkern 8151 / 8152

Abschnitt 240 km 4+000 L

visuelle Beurteilung	Schicht- dicke	Qualitativer Teernachweis	PAK nach EPA	Phenol- Index	Asbest
Schicht	[cm]	[Verdacht]	[mg/kg]	[mg/l]	[%]
Splittmastixasphalt	5,4	kein	1,5	< 0,01	< 0,008
Asphaltbinder	8,1	kein	1,1	< 0,01	< 0,008
Asphalttragschicht	12,5	kein			
Asphaltfeinbeton	4,2	geringer			
Mischsplitt	6,8	geringer			
Summe Asphaltaufbau	37,0

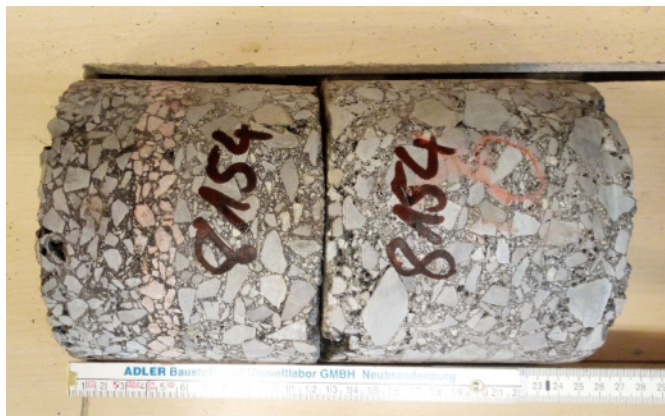
Bohrkern 8153 / 8154

Abschnitt 250 km 0+150 M

visuelle Beurteilung	Schicht- dicke	Qualitativer Teernachweis	PAK nach EPA	Phenol- Index	Asbest
Schicht	[cm]	[Verdacht]	[mg/kg]	[mg/l]	[%]
Splittmastixasphalt	4,2	kein			
Splittmastixasphalt	1,6	kein			
Asphaltbinder	6,5	kein			
Asphalttragschicht	13,0	kein			
Summe Asphaltaufbau	25,3
