# Leistungsbericht

**Leitung** 104237604

**Straße** 1508 / Gilmstraße

## Inspektion 22.05.2024

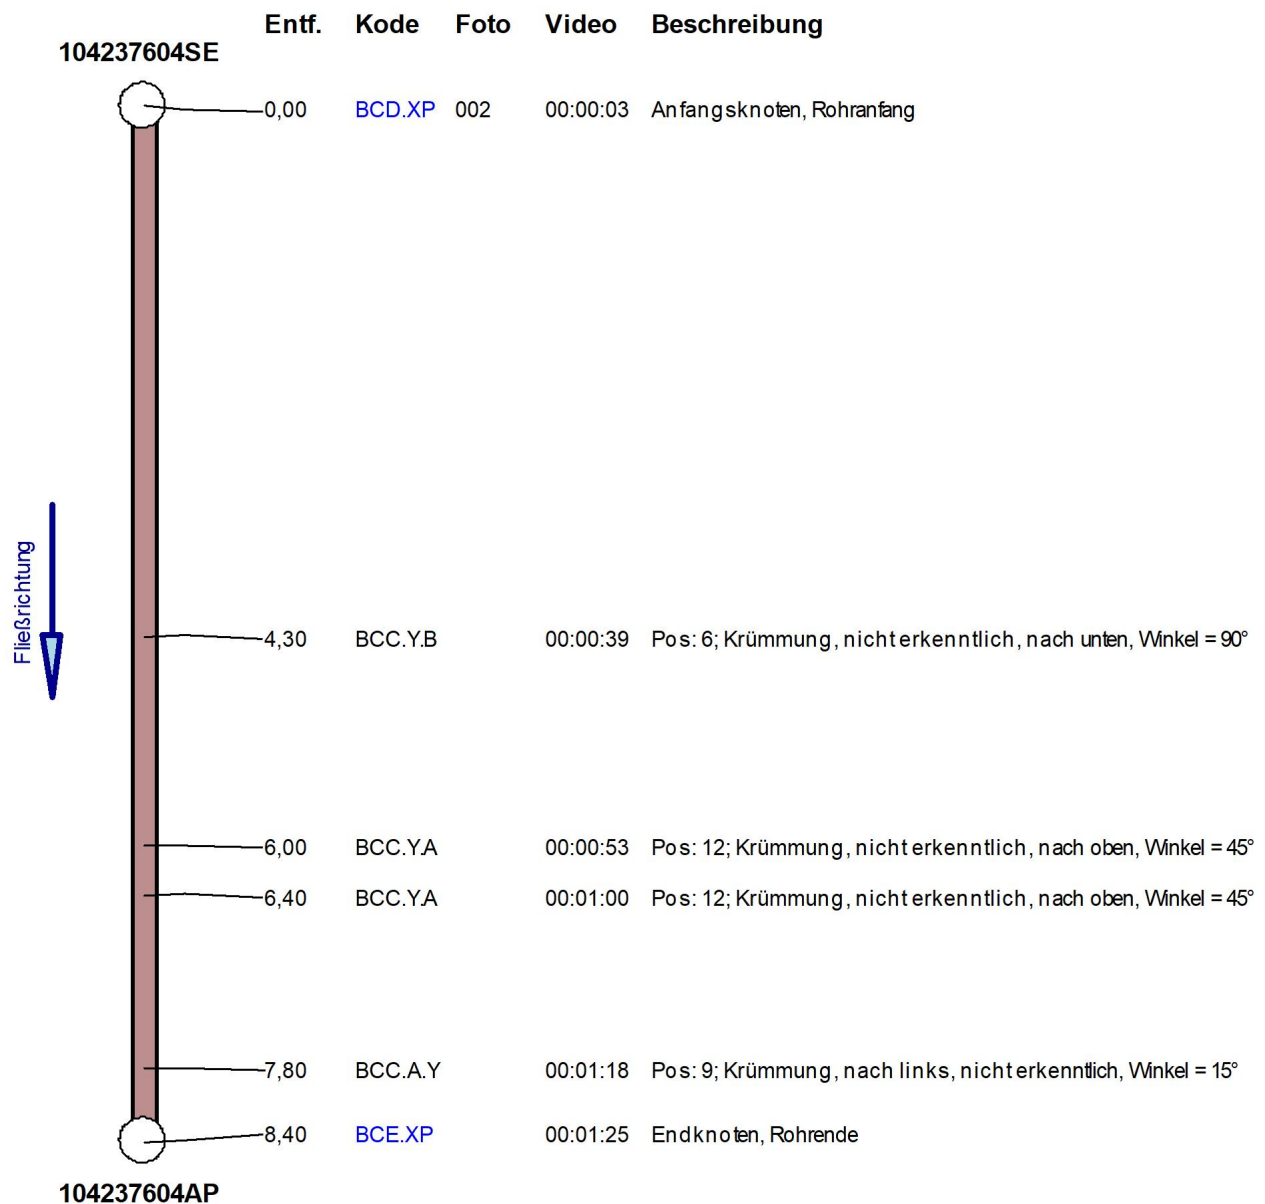
## Leitungsgrafik

**Darstellungsrichtung:** In Untersuchungsrichtung

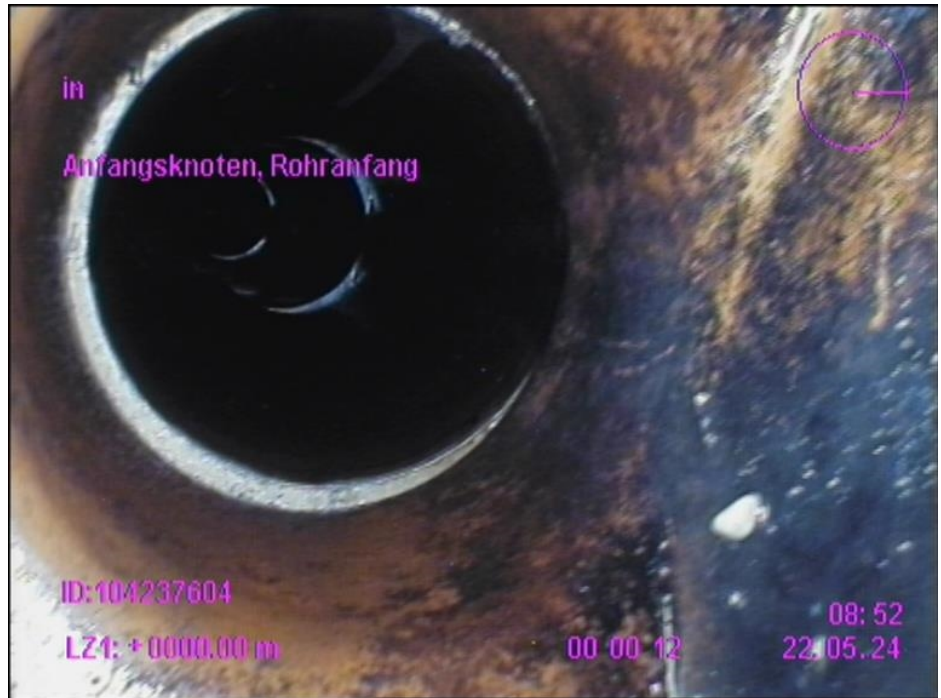
**Foto** **002**

Anfangsknoten, Rohranfang

**Video** 00:00:03  
**Entf. in Fließr.** 0,00 m  
**Zustand** BCD.XP  
**Position**  
**Datenträger** Inspektionsvideos  
\_001
