## Leistungsbericht

**Leitung** 38740296

**Straße** 1508 / Gilmstraße

### Inspektion 22.05.2024

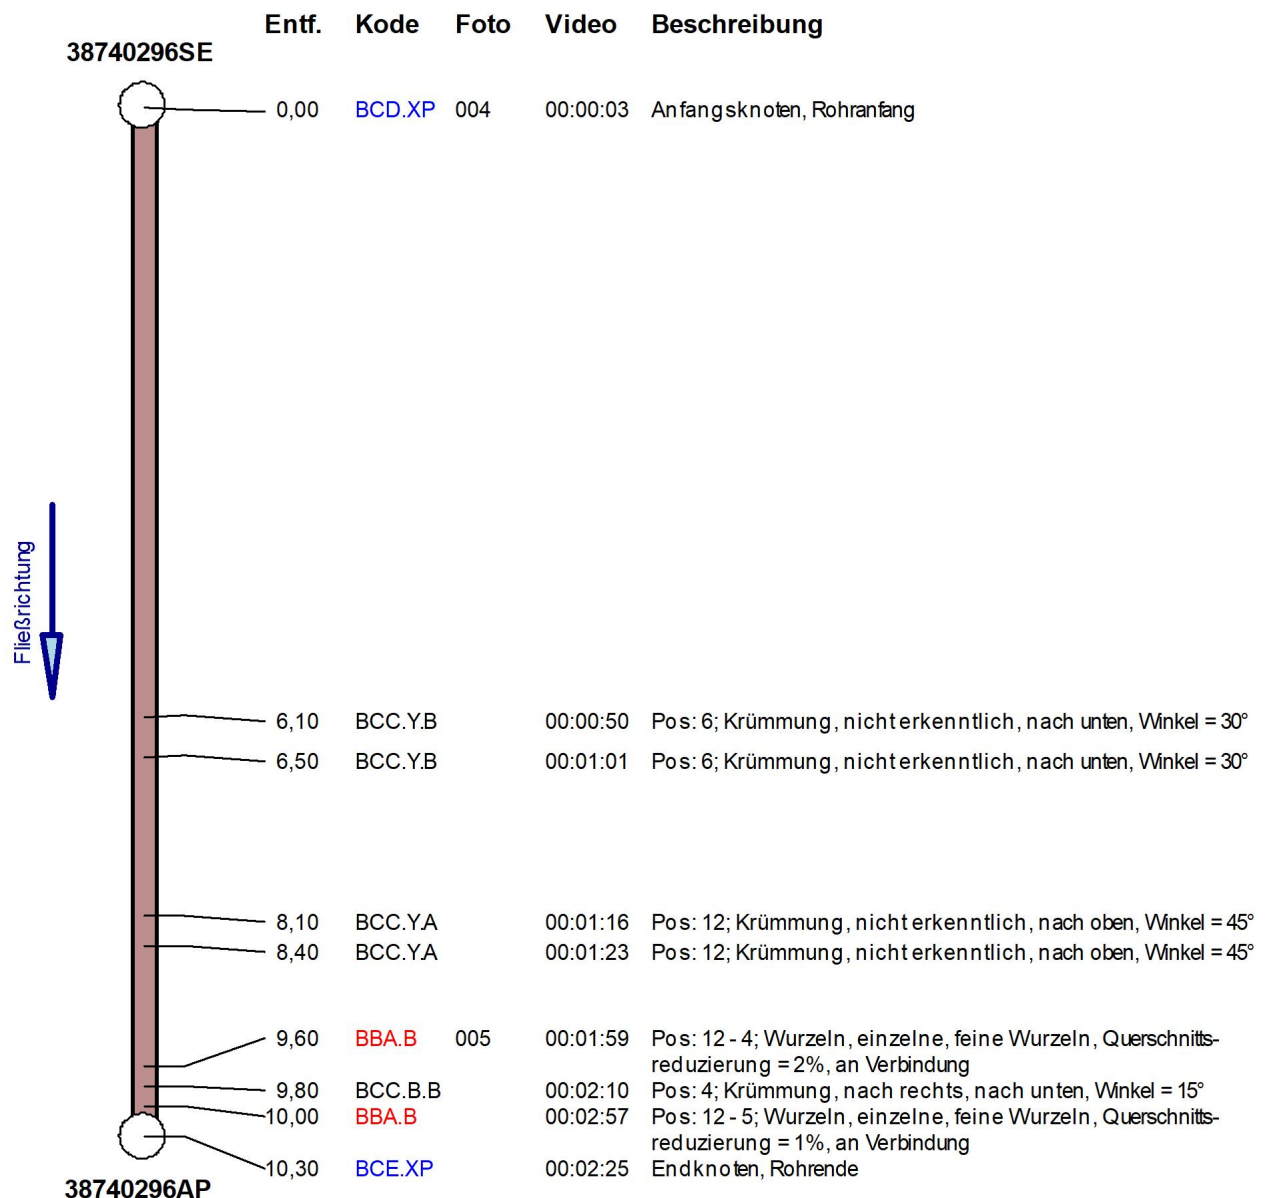
## Leitungsgrafik

**Darstellungsrichtung:** In Untersuchungsrichtung

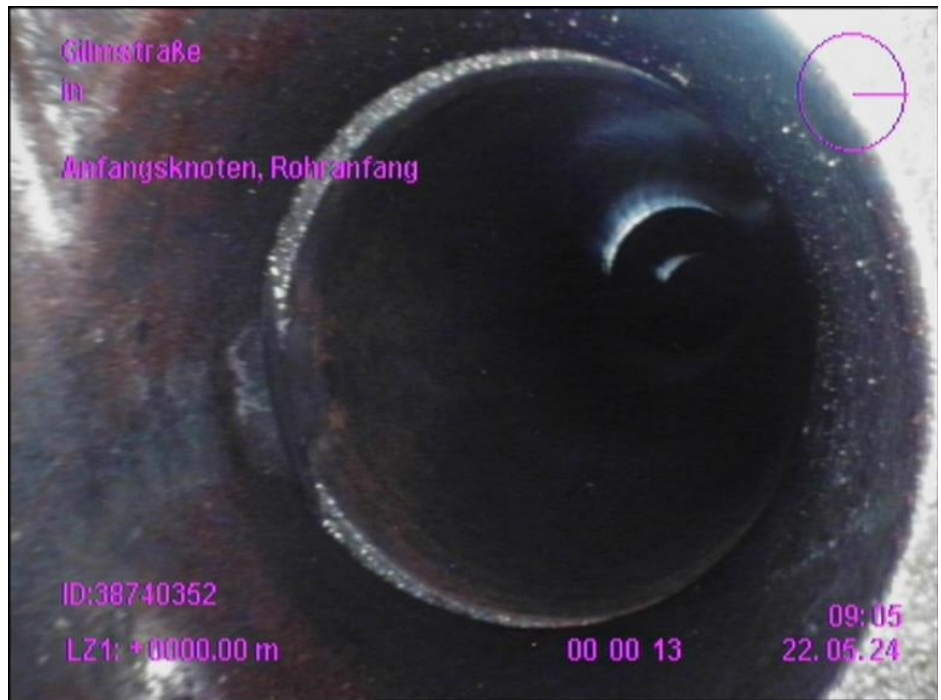
**Foto** 004

Anfangsknoten, Rohranfang

**Video** 00:00:03  
**Entf. in Fließr.** 0,00 m  
**Zustand** BCD.XP  
**Position**  
**Datenträger** Inspektionsvideos  
\_001

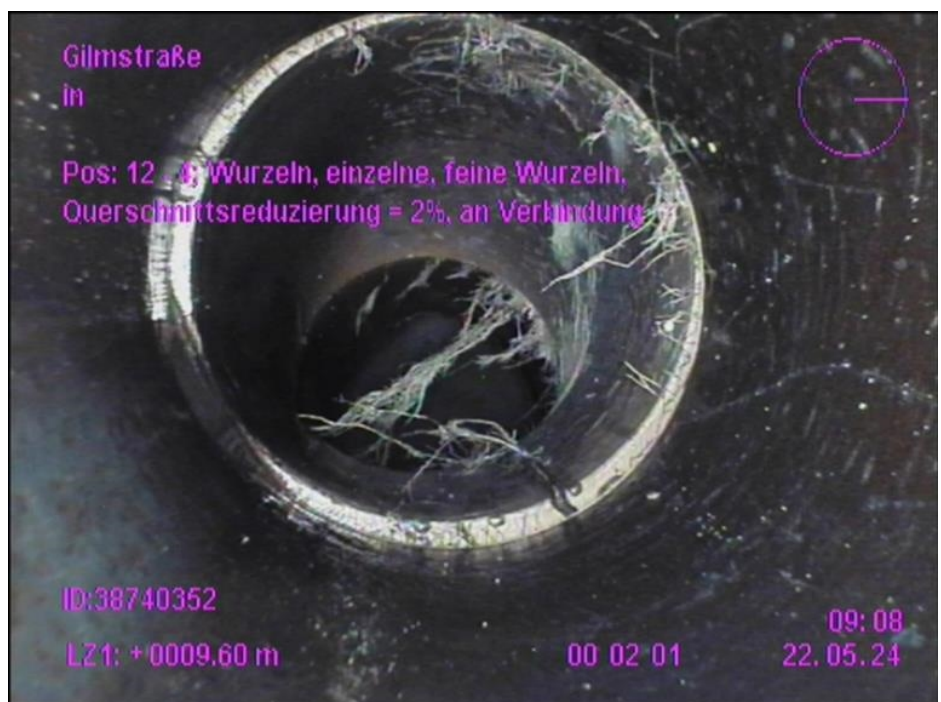
**Foto** 005

| Foto | Video | Entf./m | Zustand | V | Beschreibung | KD | KS | KB |
|---|---|---|---|---|---|---|---|---|
| 005 | 00:01:59 | 9,60 | BBA.B | A | Pos: 12 - 4; Wurzeln, einzelne, feine Wurzeln, Querschnittsreduzierung = 2%, an Verbindung | 2 | 5 | 3 |

Pos: 12 - 4; Wurzeln, einzelne, feine Wurzeln, Querschnittsreduzierung = 2%, an Verbindung

**Video** 00:01:59  
**Entf. in Fließr.** 9,60 m  
**Zustand** BBA.B  
**Position** 12 - 4  
**Datenträger** Inspektionsvideos  
\_001
