# Leistungsbericht

**Leitung** 38740465

**Haltung** 38740465

## Inspektion 22.05.2024

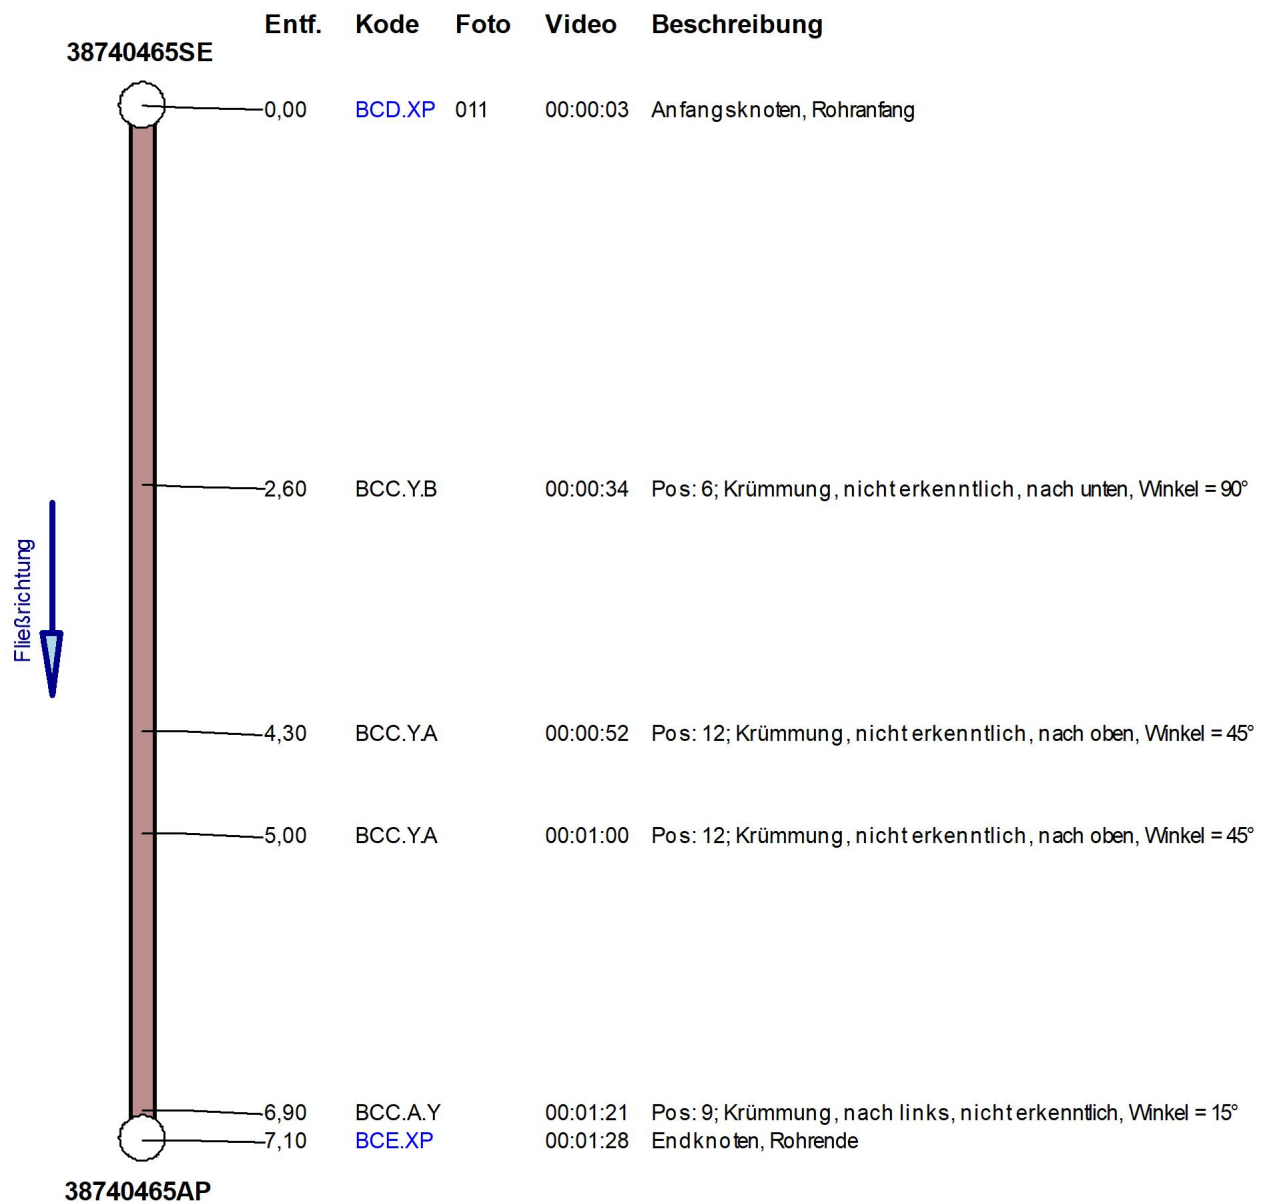
## Leitungsgrafik

**Darstellungsrichtung:** In Untersuchungsrichtung

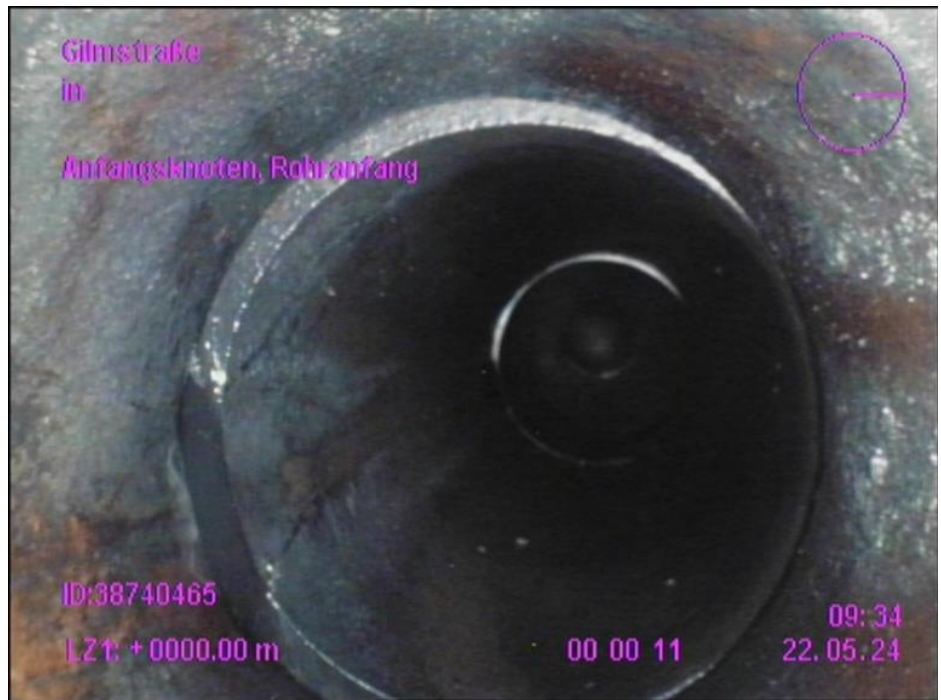
**Foto** 011

Anfangsknoten, Rohranfang

**Video** 00:00:03  
**Entf. in Fließr.** 0,00 m  
**Zustand** BCD.XP  
**Position**  
**Datenträger** Inspektionsvideos  
\_001
