## Leistungsbericht

**Leitung** 38740472

**Leitungslänge** 4,80 m  
**Leitungsart** Leitung  
**Kanalart** Freigefälle (Freispiegelleitung)  
**Kanalnutzung** Regenwasser  
**Material** Steinzeug  
**Status Daten** Bestandsdokumentation  
**Bemerkung**

### Inspektion 22.05.2024

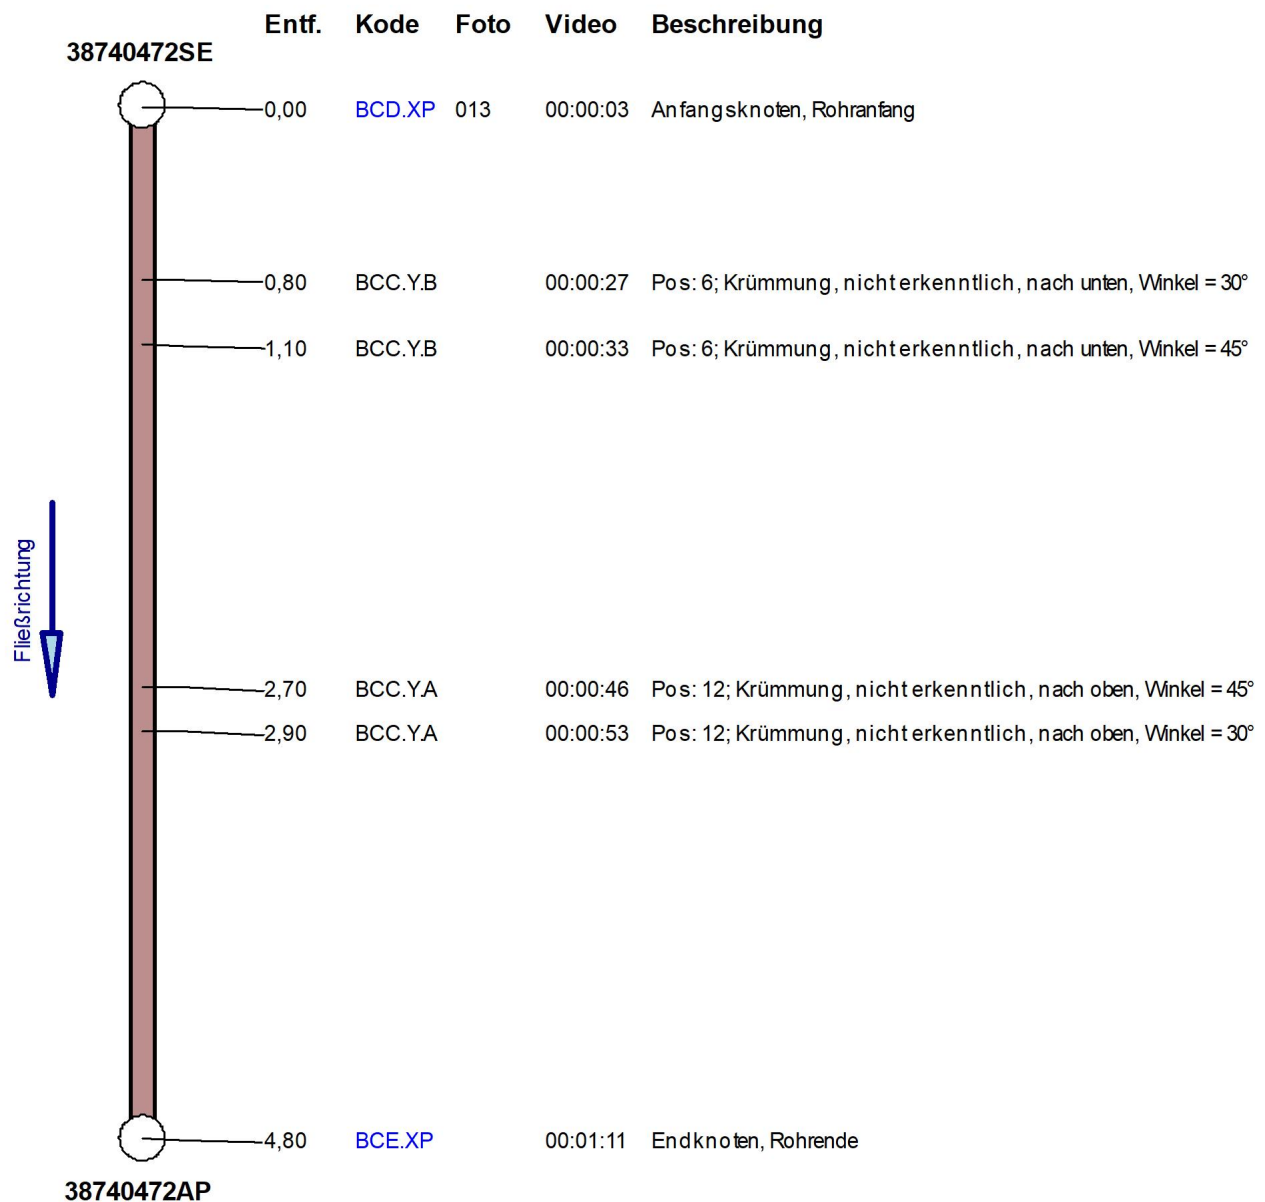
## Leitungsgrafik

**Darstellungsrichtung:** In Untersuchungsrichtung

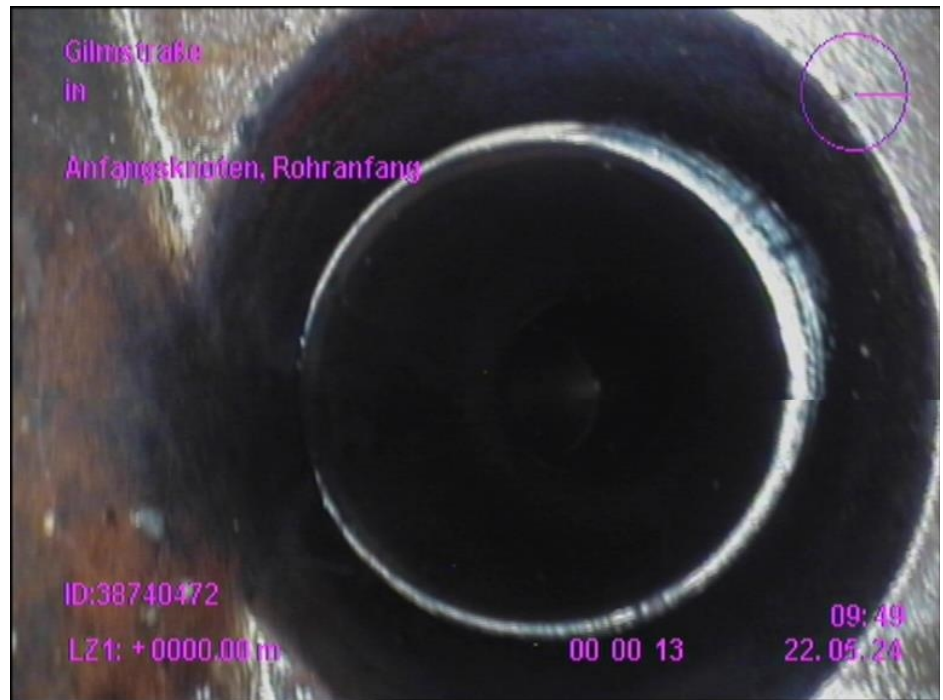
### Foto 013

Anfangsknoten, Rohranfang

**Video** 00:00:03  
**Entf. in Fließr.** 0,00 m  
**Zustand** BCD.XP  
**Position**  
**Datenträger** Inspektionsvideos  
\_001
