# **Dorferneuerung Aufkirchen Sanierung - Stützmauern - Altes Rathaus in 91726 Gerolfingen Auftraggeber: Teilnehmergemeinschaft Aufkirchen 2 Gemeinde Gerolfingen**

**Ergebnisse der geotechnischen Untersuchungen  
- Baugrund-/ Gründungsgutachten -**

| <b>Unsere Zeichen:</b> | GEO-250912 |

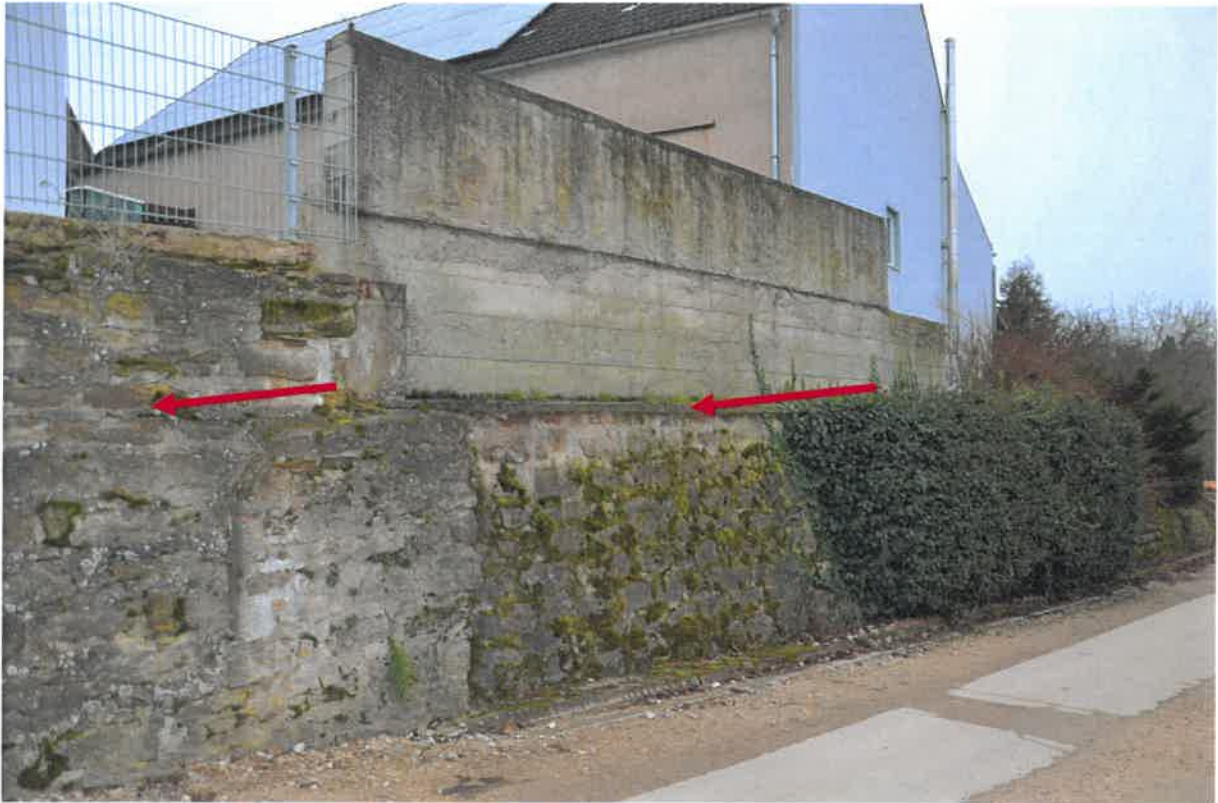
**Bild 1:** Stützmauer von 1956/1957 rechts, teil mit Bewuchs (Abschnitt 1) mit aufgesetzten Stahlbeton-Mauern; geplante Abbruchbereiche (UK) markiert

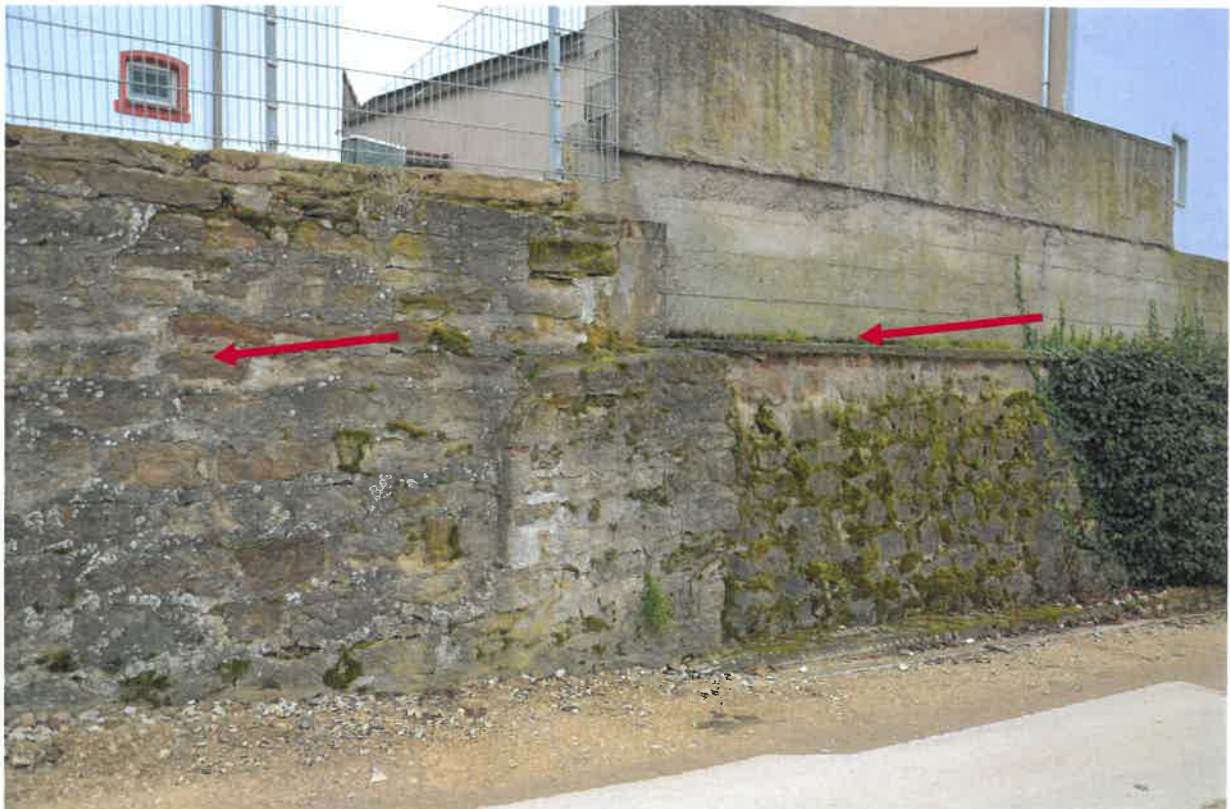
Der Abschnitt 2 stellt sich als Zwischenbereich zwischen dem Abschnitt 1 und Abschnitt 3 dar. Dieser Abschnitt ist in einem Abschnitt als Pfeilerartiger Teil vorhanden, der mit einer stärkeren Verkippung in zwei Achsen vorliegt, der vermutlich nicht saniert wurde und Reste aus der im Jahr 1956/1957 baufälligen Mauer darstellt. Auf diesem Mauerbereich wurde eine Bruchsteinmauer aufgesetzt, siehe horizontalen Versatz, siehe Bilder 1 bis 3 der Bilddokumentation **Anlagengruppe 4**.

**Bild 2:** Stützmauer von 1956/1957 mit Übergangsbereich (links) Pfeilerbereich vermutlich unsaniert, stark verkippt (Abschnitt 2); geplante Abbruchbereiche (UK) markiert

Infolge der starken Verkipfung (in zwei Achsen) sowie der Annahme, dass hier noch ein unsanierter Bereich aus dem Jahr 1956/1957 vorliegt, wird der Abbruch und der konstruktive Wiederaufbau mit Natursteinen als Schwergewichtsmauer (mit Stahlbetonkern) empfohlen.

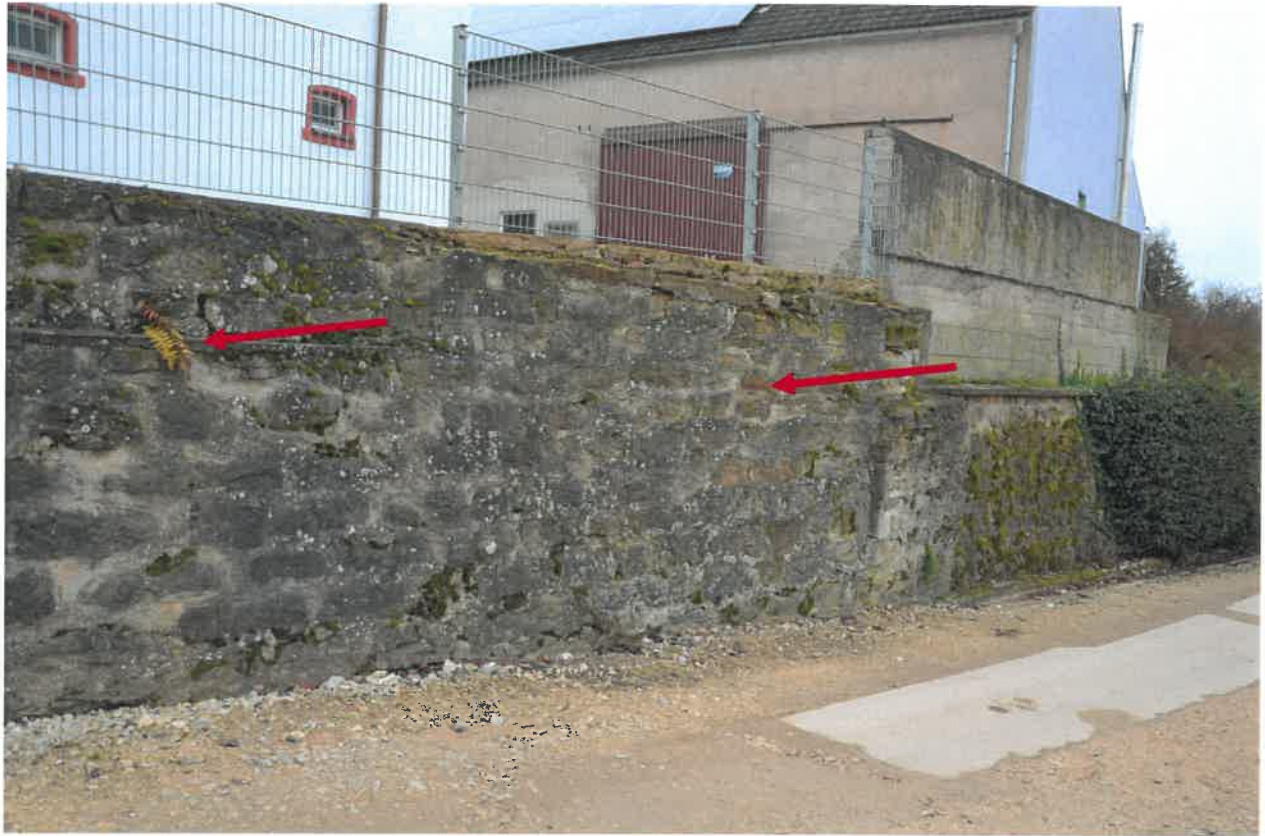
**Bild 3:** Stützmauer (Abschnitt 3) mit aufgesetzter Mauer und Zaun im Übergang zum Abschnitt 2; geplante Abbruchbereiche (UK) markiert

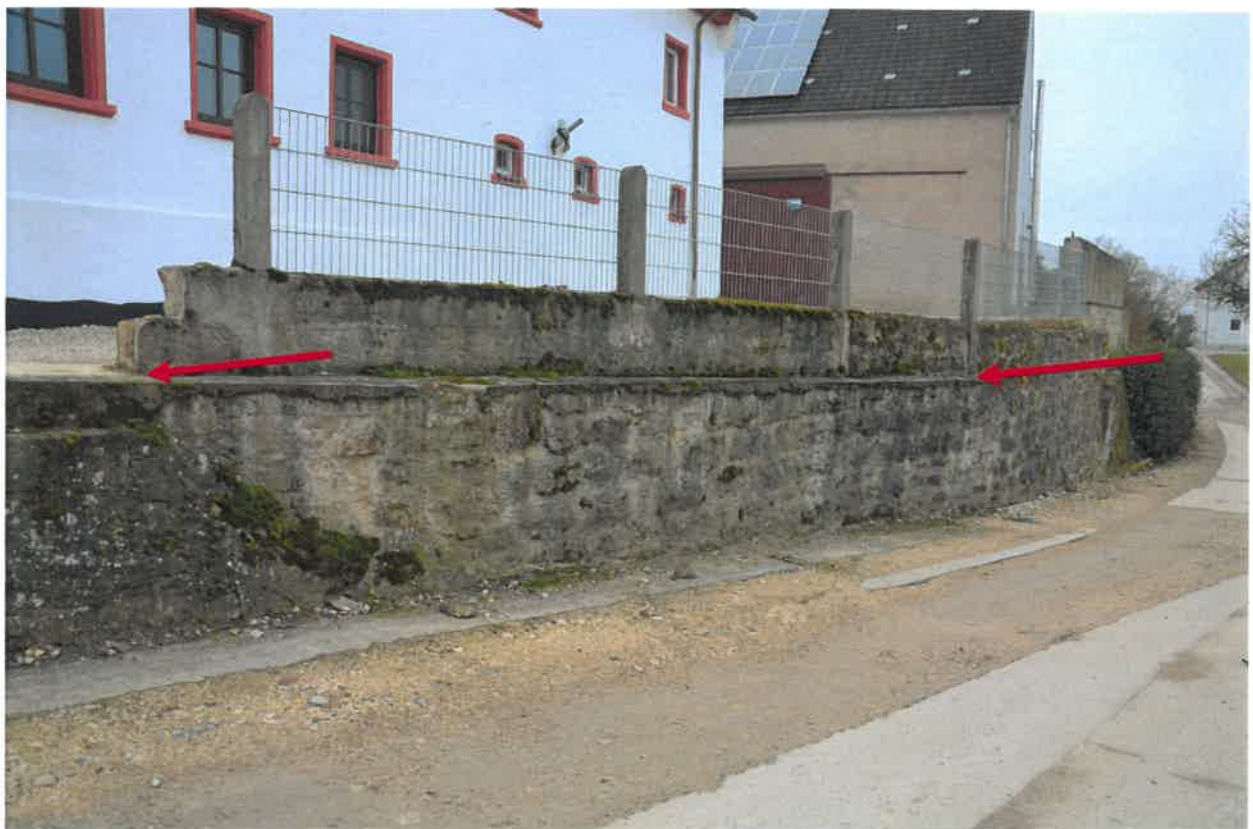
**Bild 4:** Stützmauer (Abschnitt 3) mit Abdeckplatte und aufgesetzten Mauer und Zaun; geplante Abbruchbereiche (UK) markiert

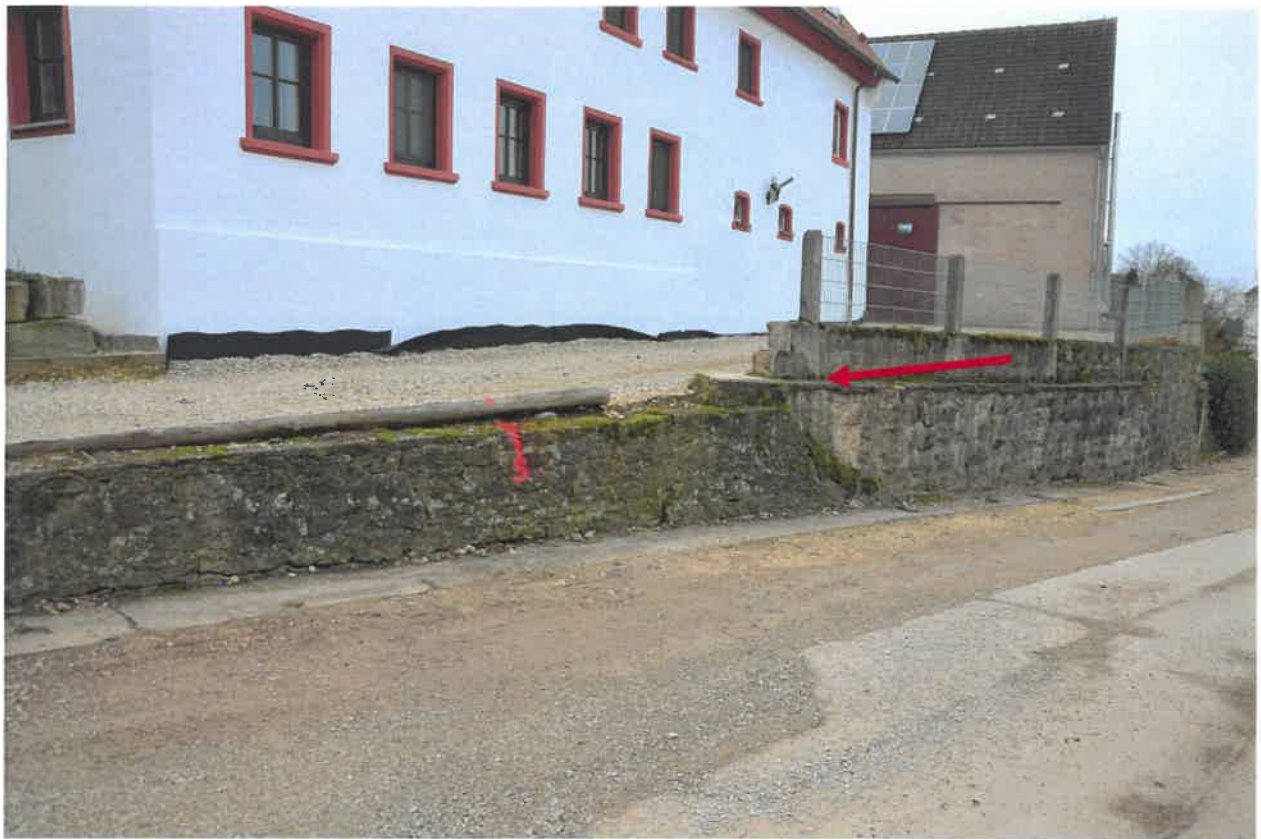
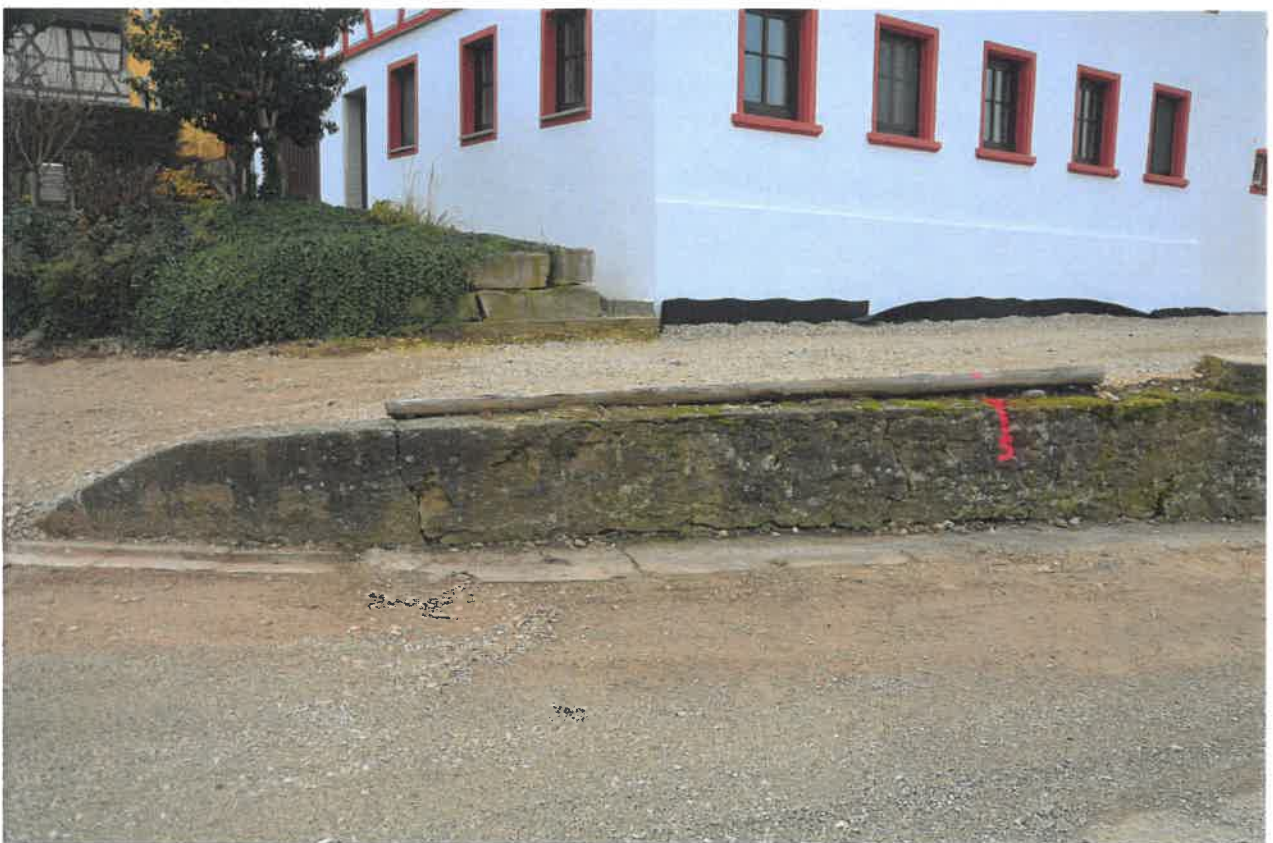
Der Abschnitt 4 setzt sich als Stützmauer ohne Kopfabdeckung von der Höhe der Mauer (OK) aus den v.g. Abschnitten nach Osten rampenartig fort und läuft an der Straße auf das Niveau der Straße aus. Die Mauer weist einzelne Rissbildungen –insbesondere im Übergang zum Abschnitt 3 auf, siehe Bild 5 und 6 der Bilddokumentation **Anlagengruppe 4**.

**Bild 5:** Stützmauer (Abschnitt 4) Bereich der Rampe Hofzufahrt; *geplante (UK) Abbruchbereiche* markiert

**Bild 6:** Stützmauer (Abschnitt 4) im Bereich der Rampe Hofzufahrt zur Straße

Der Abschnitt 4 setzt sich als Stützmauer ohne Kopfabdeckung von der Höhe der Mauer im Abschnitt 3 nach Osten rampenartig fort und läuft an der Straße auf das Niveau der Straße aus. Die Mauer weist einzelne Rissbildungen –insbesondere im Übergang zum Abschnitt 3 auf, siehe Bild 5 und 6. Zur Sanierung kann die Mauer in der Weise verstärkt werden, das sie erdseitig frei gelegt wird und durch eine erdseitige schalenartige Verdickung (Kern) verstärkt wird. Der Verbund zwischen Mauer und Betonkern ist durch in Fugen eingesetzten Baustahl (Rundstahl) herzustellen.

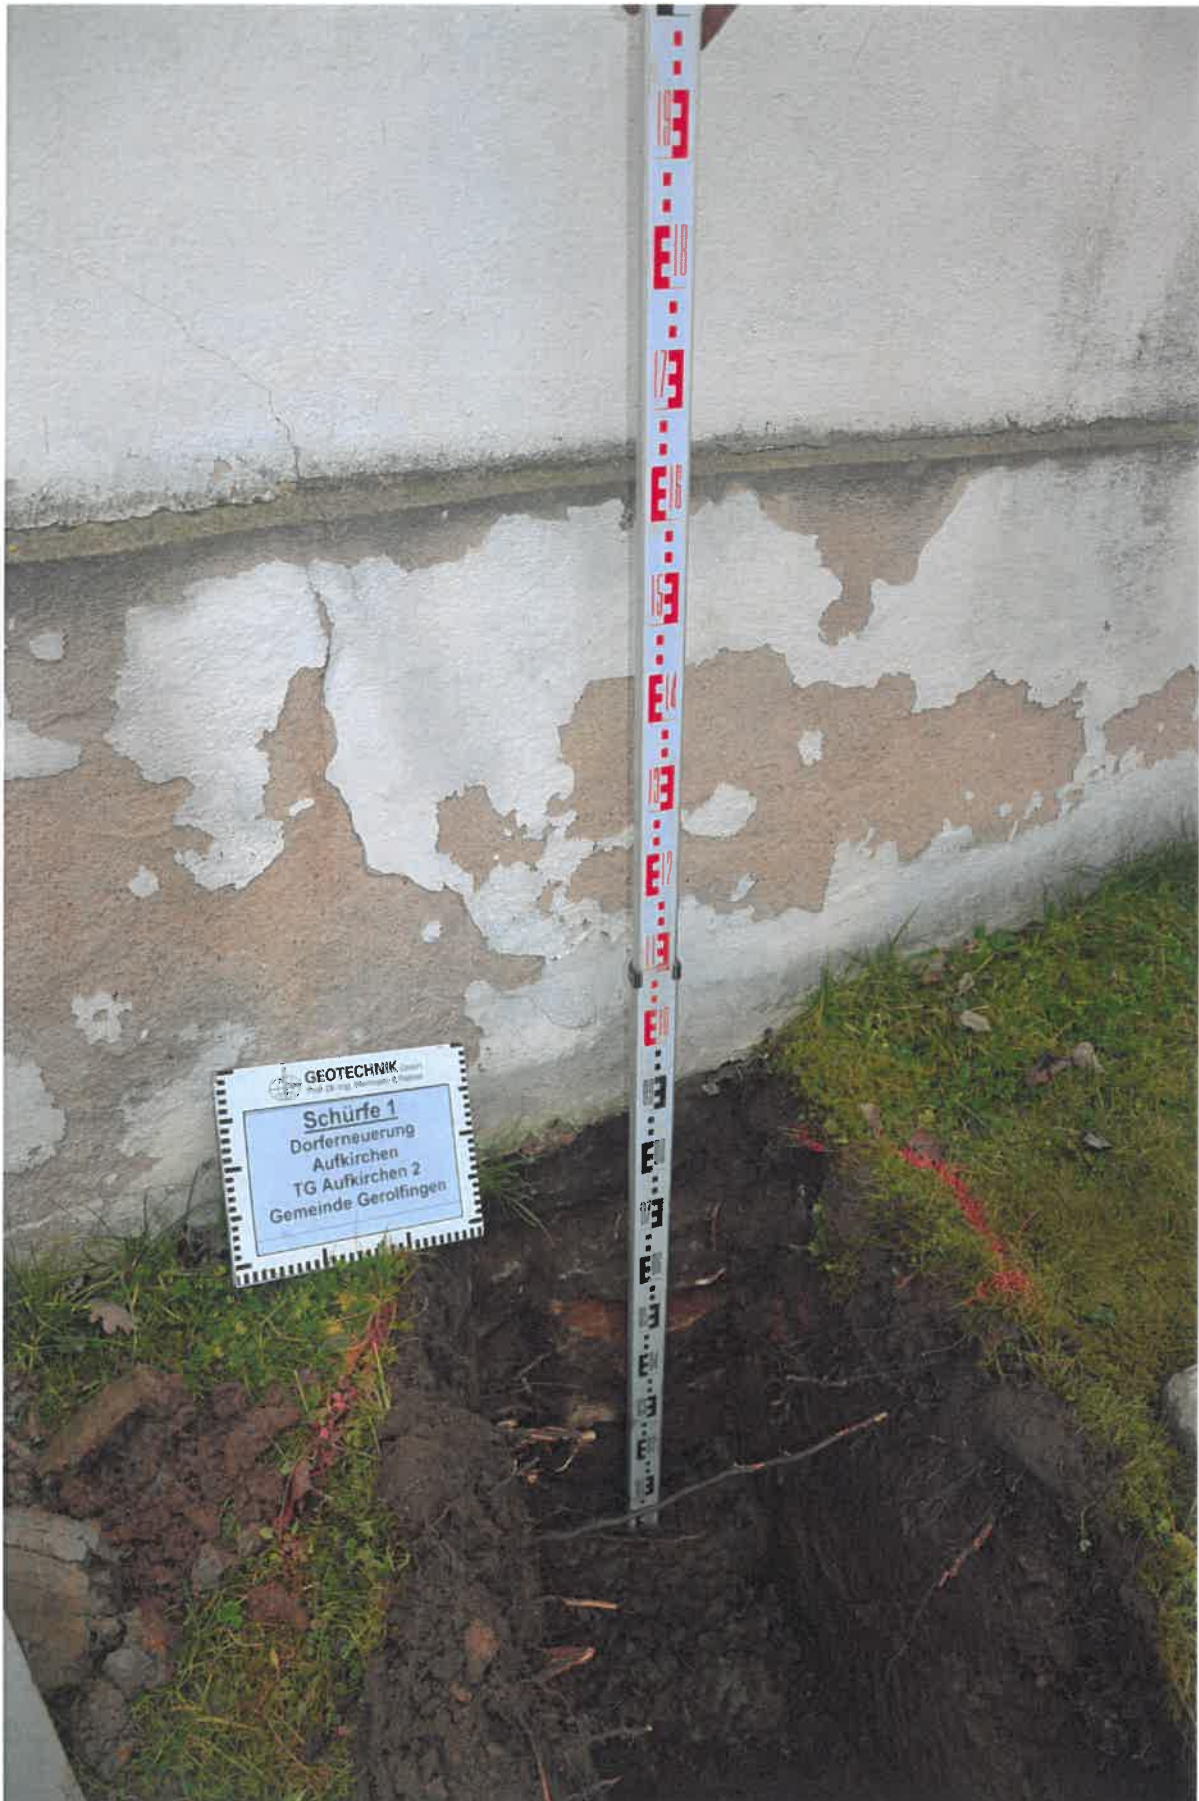
- unregelmäßiges Mauerwerk (Kalkstein), örtlich mit vertikaler Fuge- ohne Verbund
- Wurzeleinwuchs in Fugen,  $d \leq 5 \text{ mm}$
- UK Fundament bei – 0,75 m

**Bild 7:** Schürfe 1 am Fundament Altes Rathaus Nordseite, benachbart zum Giebel Ostseite

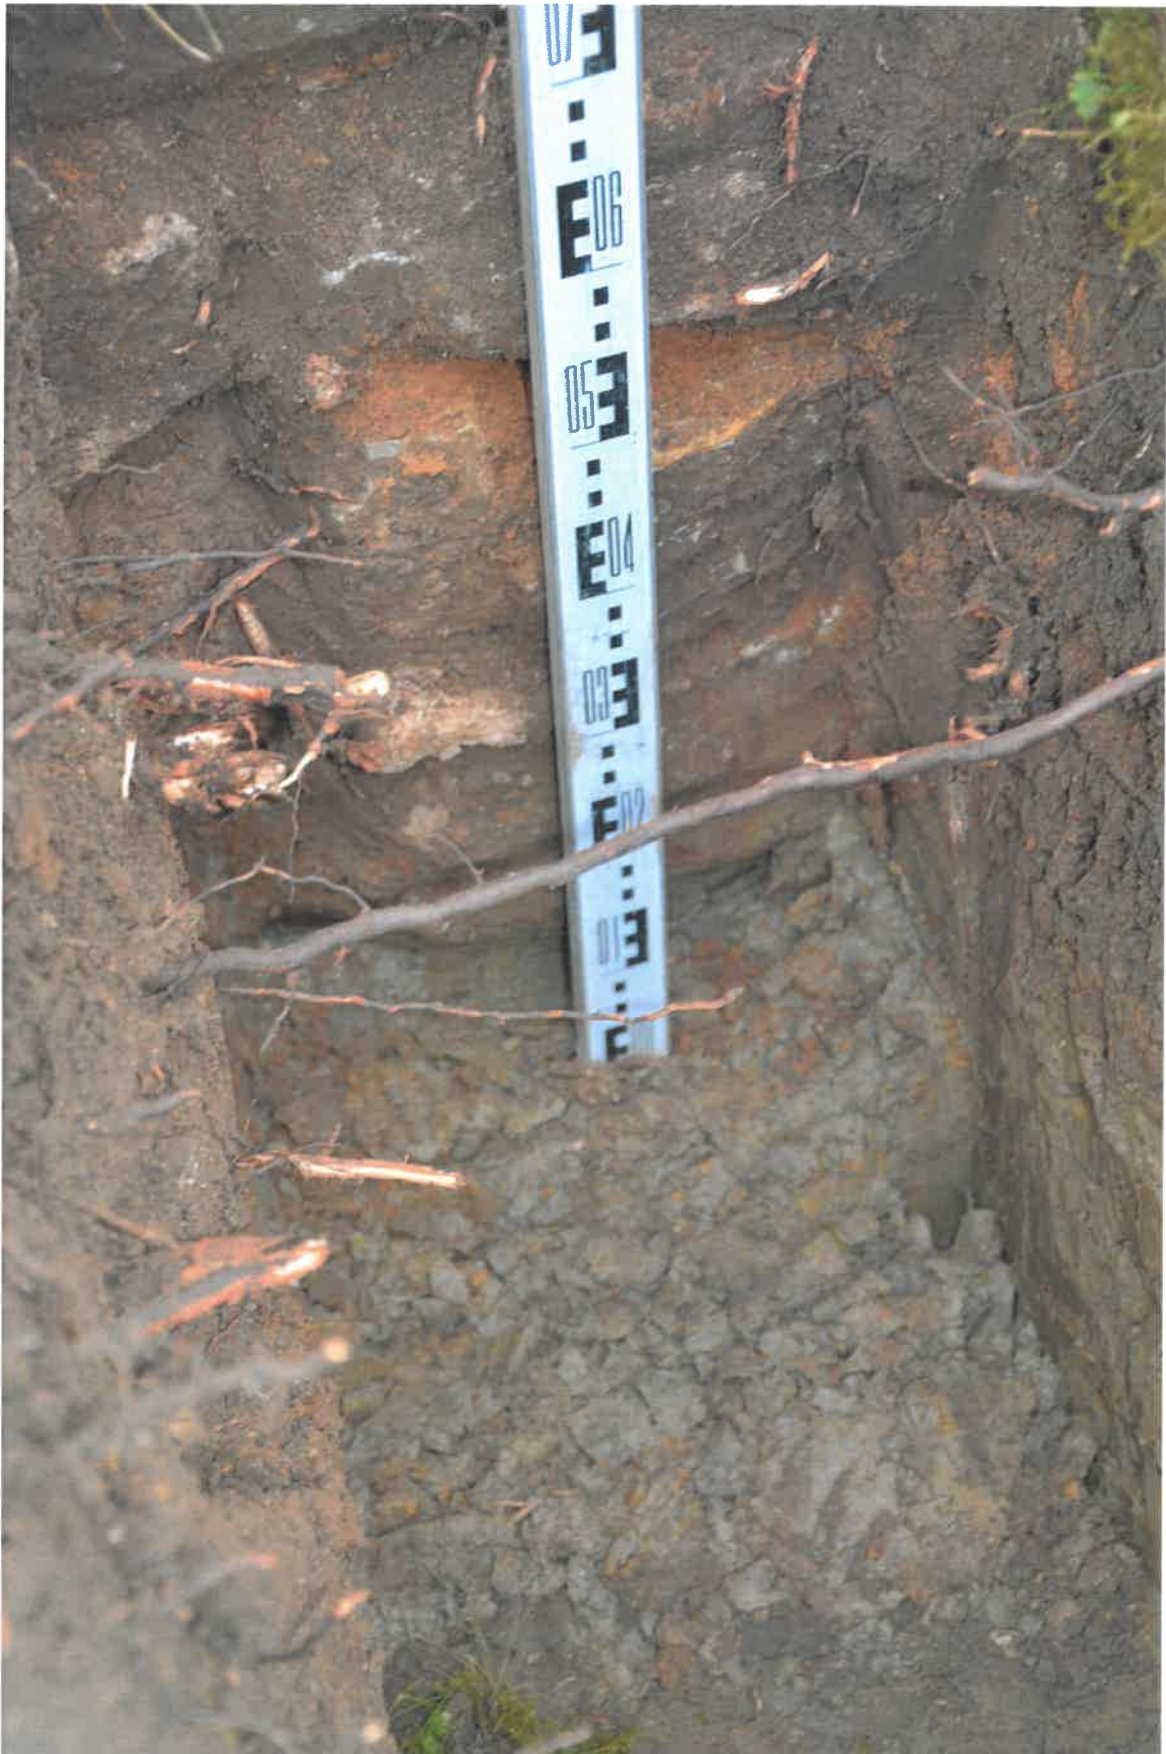
**Bild 8:** Schürfe 1, Detailaufnahme Fundamentmauerwerk, Wurzeln Baugrund

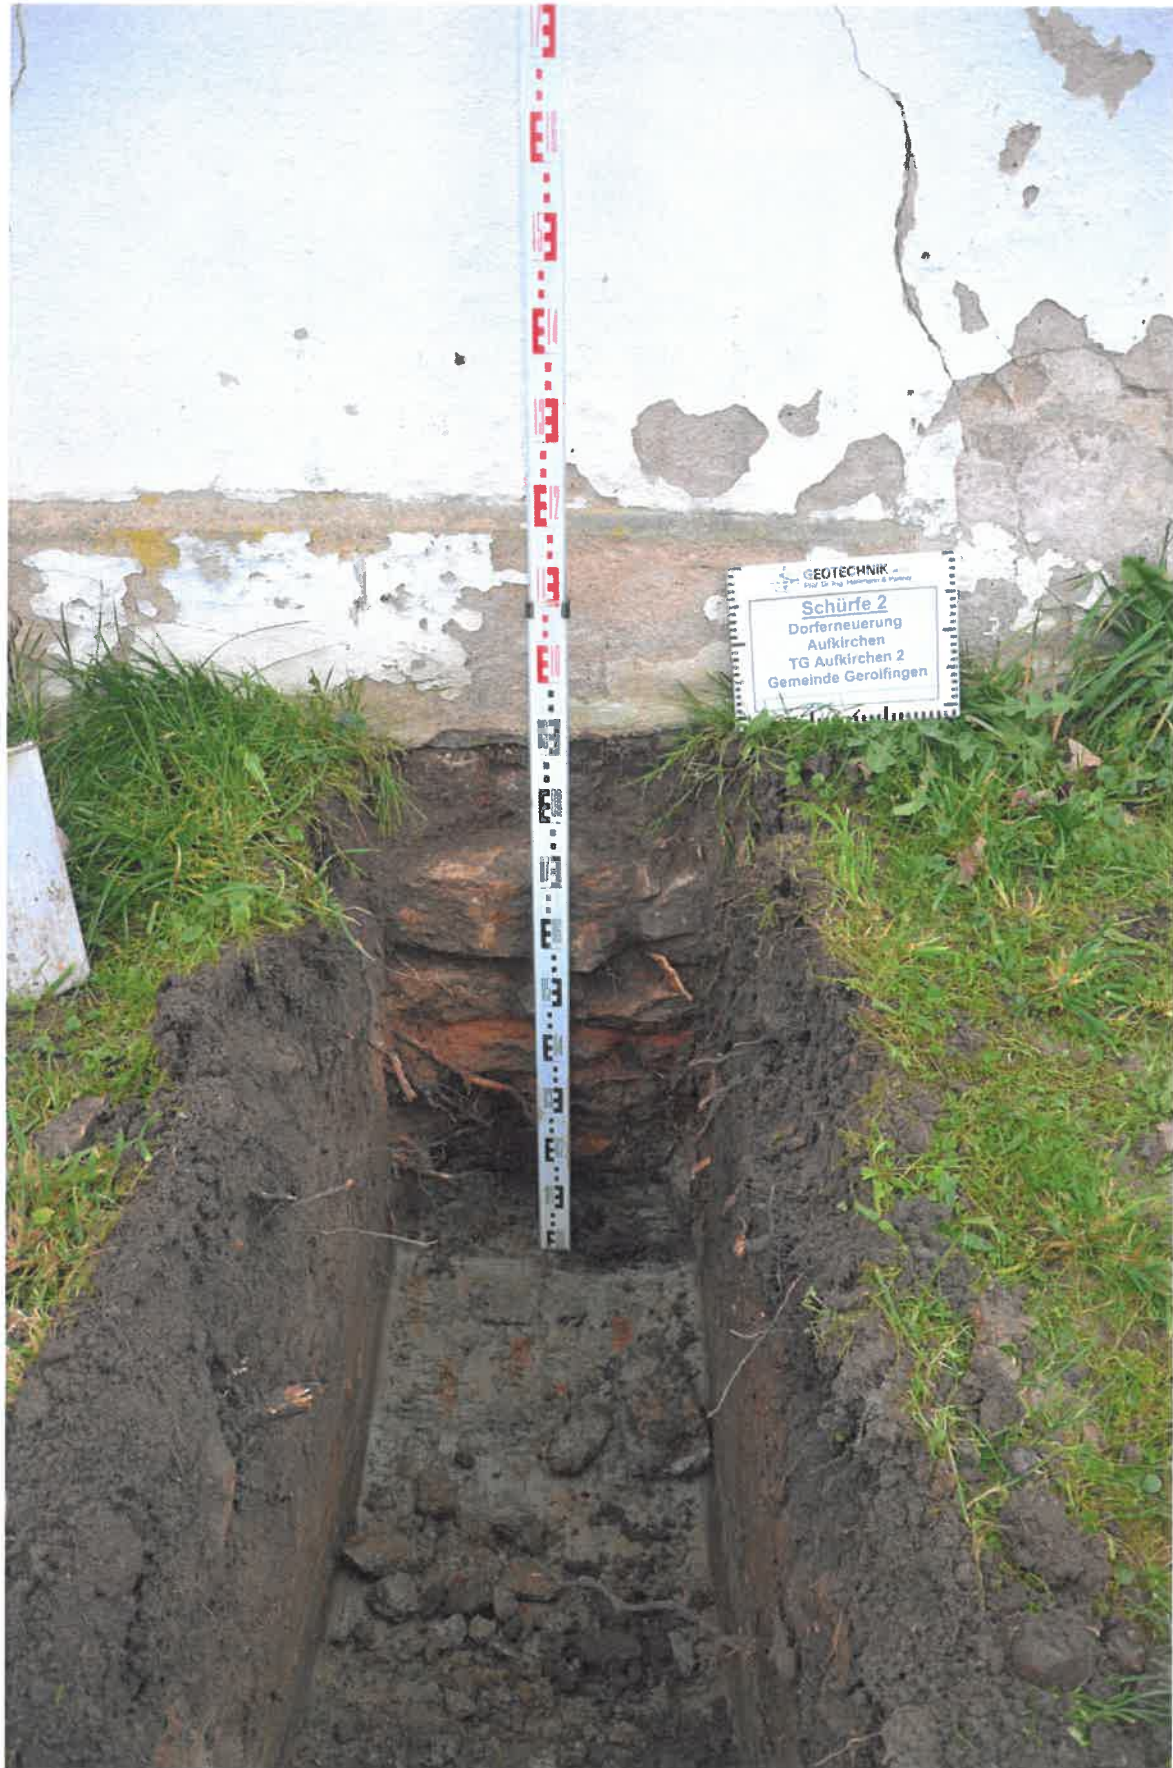
- unregelmäßiges Mauerwerk (Kalkstein), ohne Verbund
- Wurzeleinwuchs in Fugen,  $d \leq 5 \text{ mm}$
- UK Fundament bei – 0,75 m

**Bild 9:** Schürfe 2 am Fundament Altes Rathaus Nordseite, benachbart zum Giebel Westseite

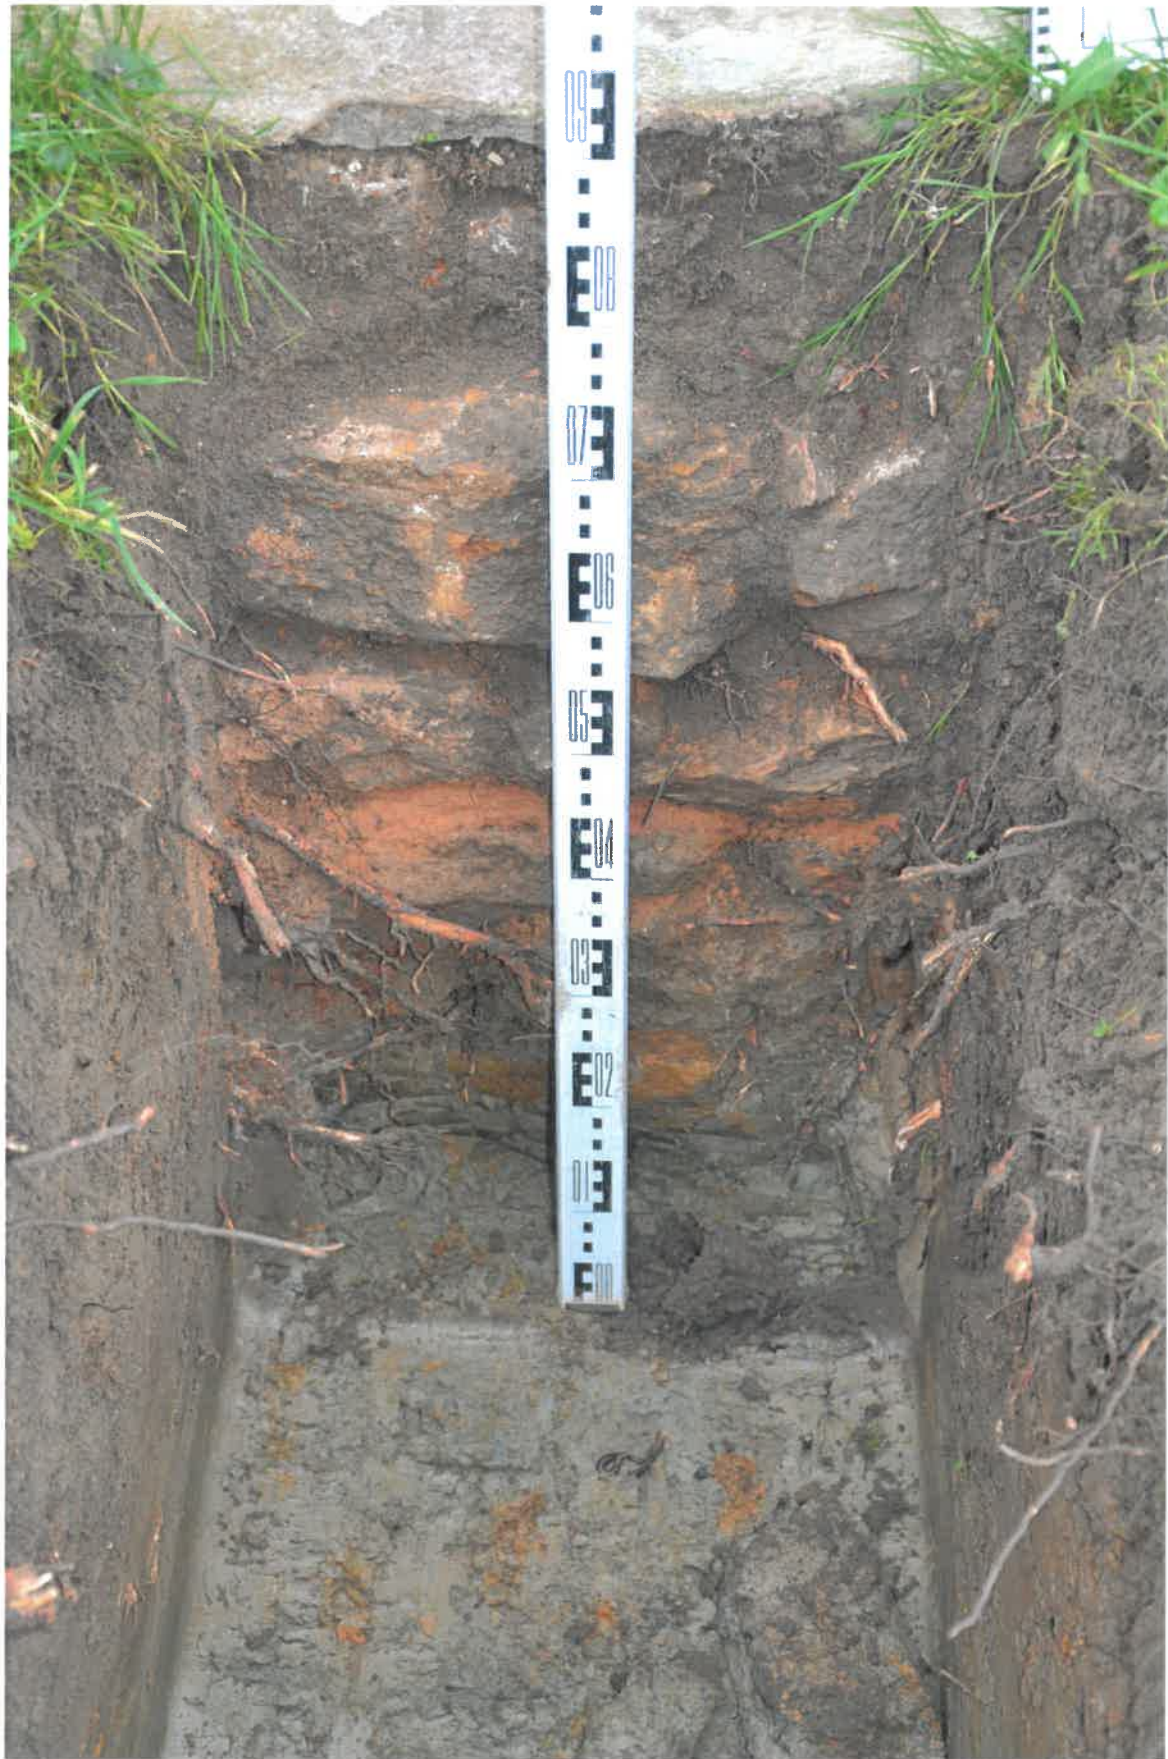
**Bild 10:** Schürfe 2, Detailaufnahme Fundamentmauerwerk, Wurzeln Baugrund

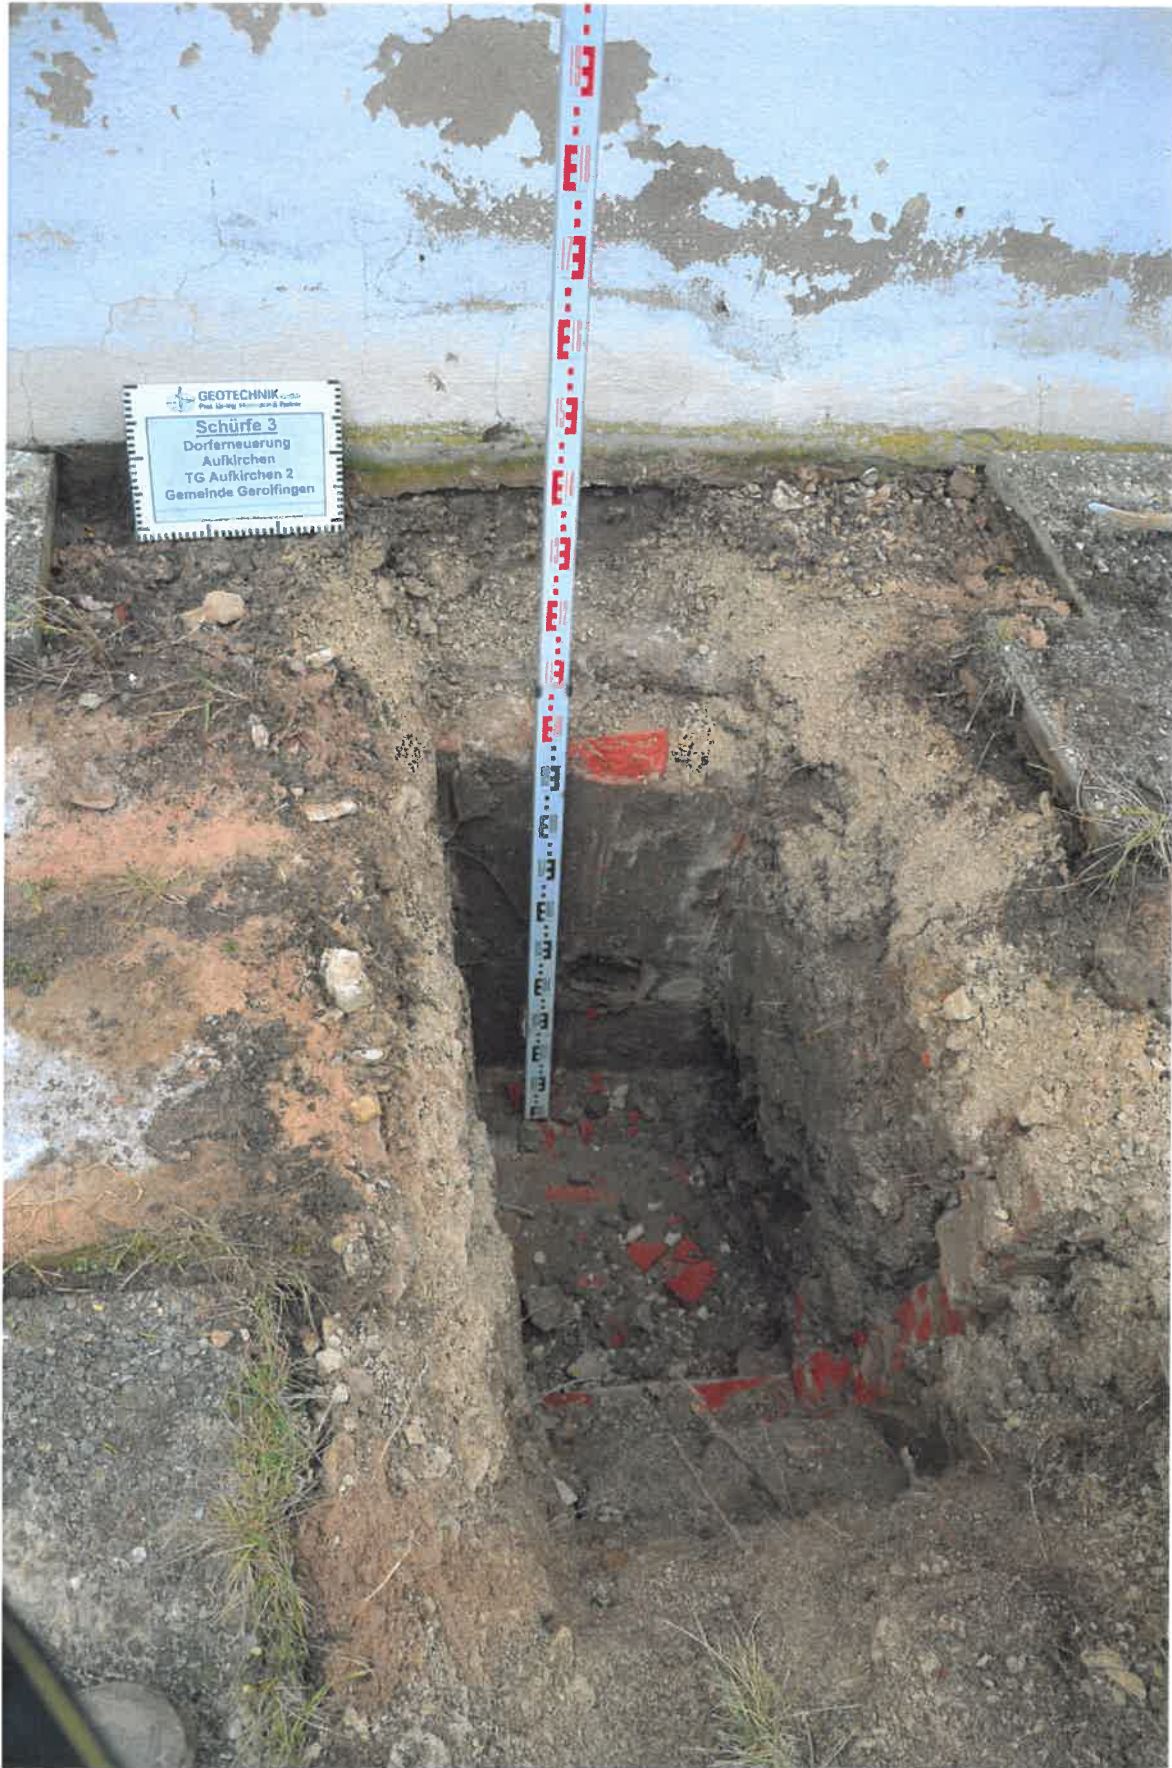
**Bild 11:** Schürfe 3 am Fundament Altes Rathaus Nordseite, benachbart zum Giebel Westseite

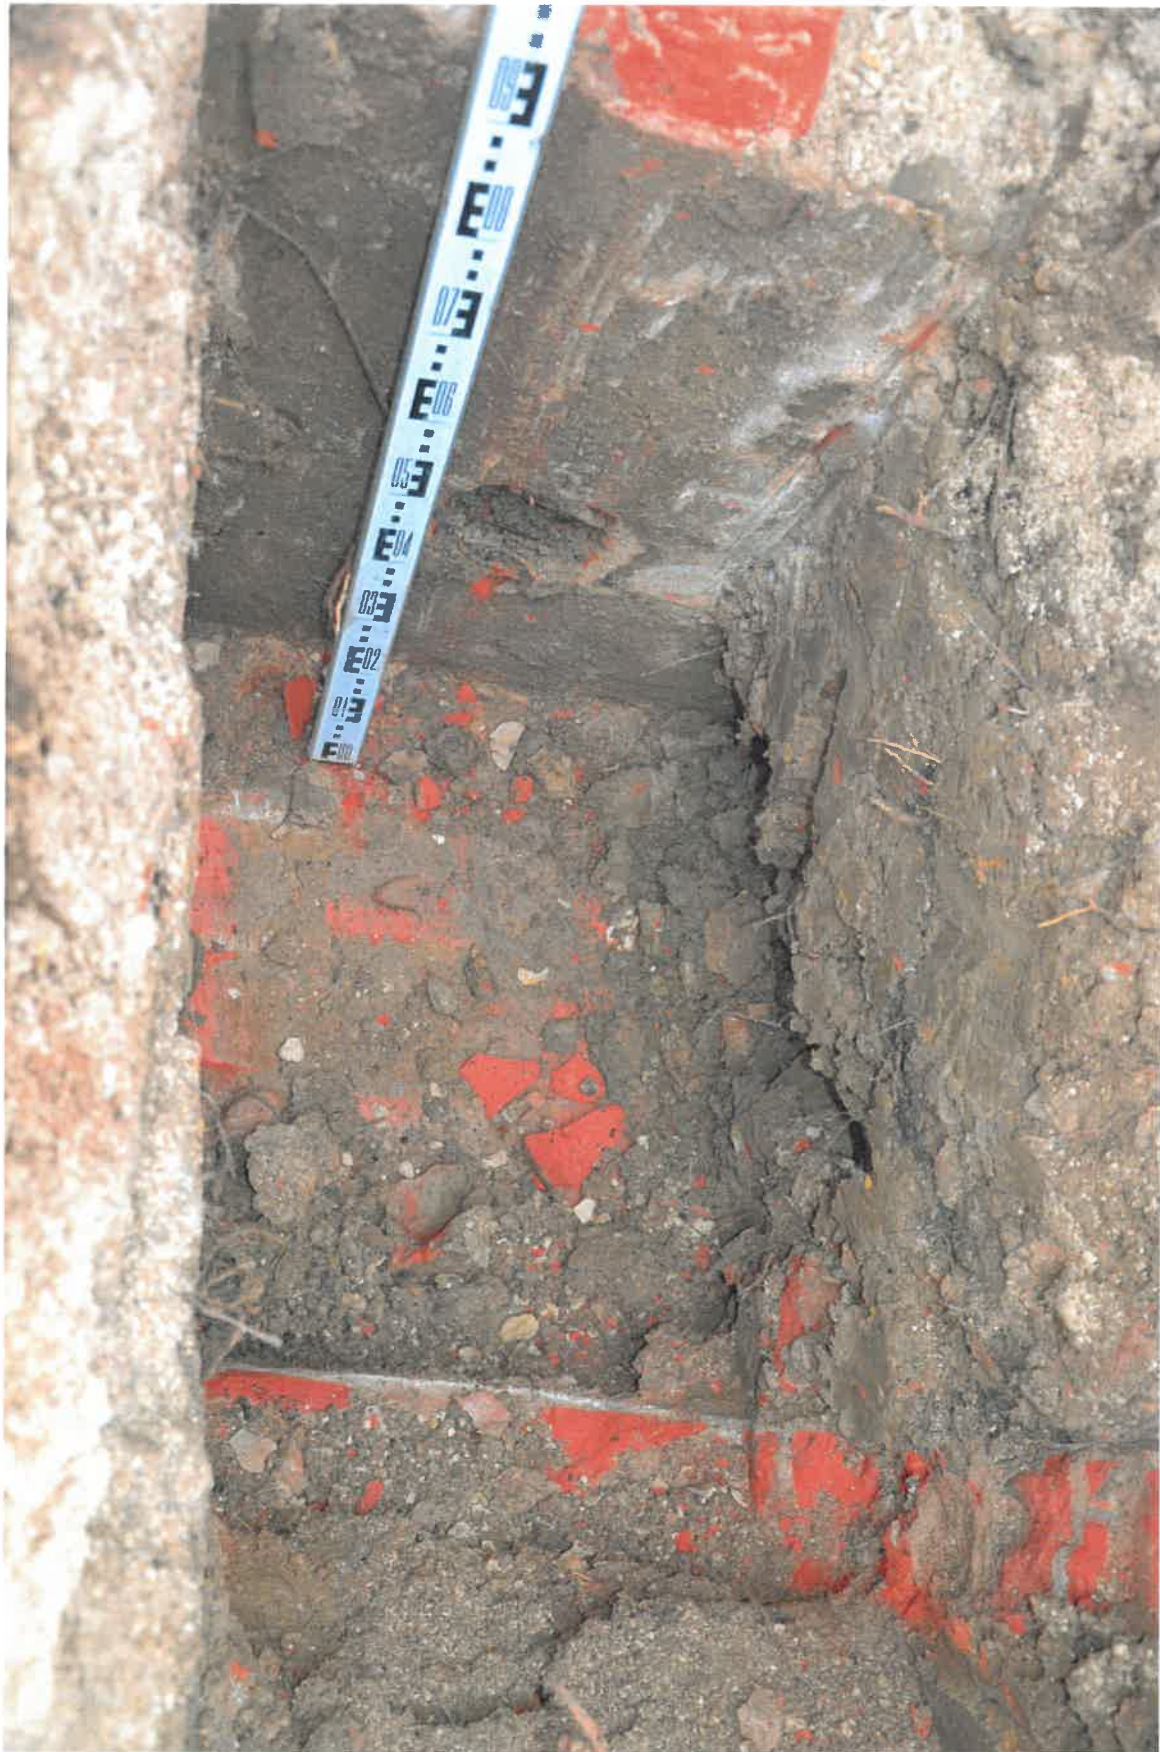
- durch vorhandenes (altes Schacht-/Kanalbauwerk) nicht feststellbar (ehem. Abwassergrube KKA ?)
- Grund-/Schichtenwasser wurde in der Schürfe 3 im Beobachtungszeitraum nicht festgestellt.

**Bild 12:** Schürfe 3, Detailaufnahme ehem. Schacht/ Kanal vor dem Fundament Südseite

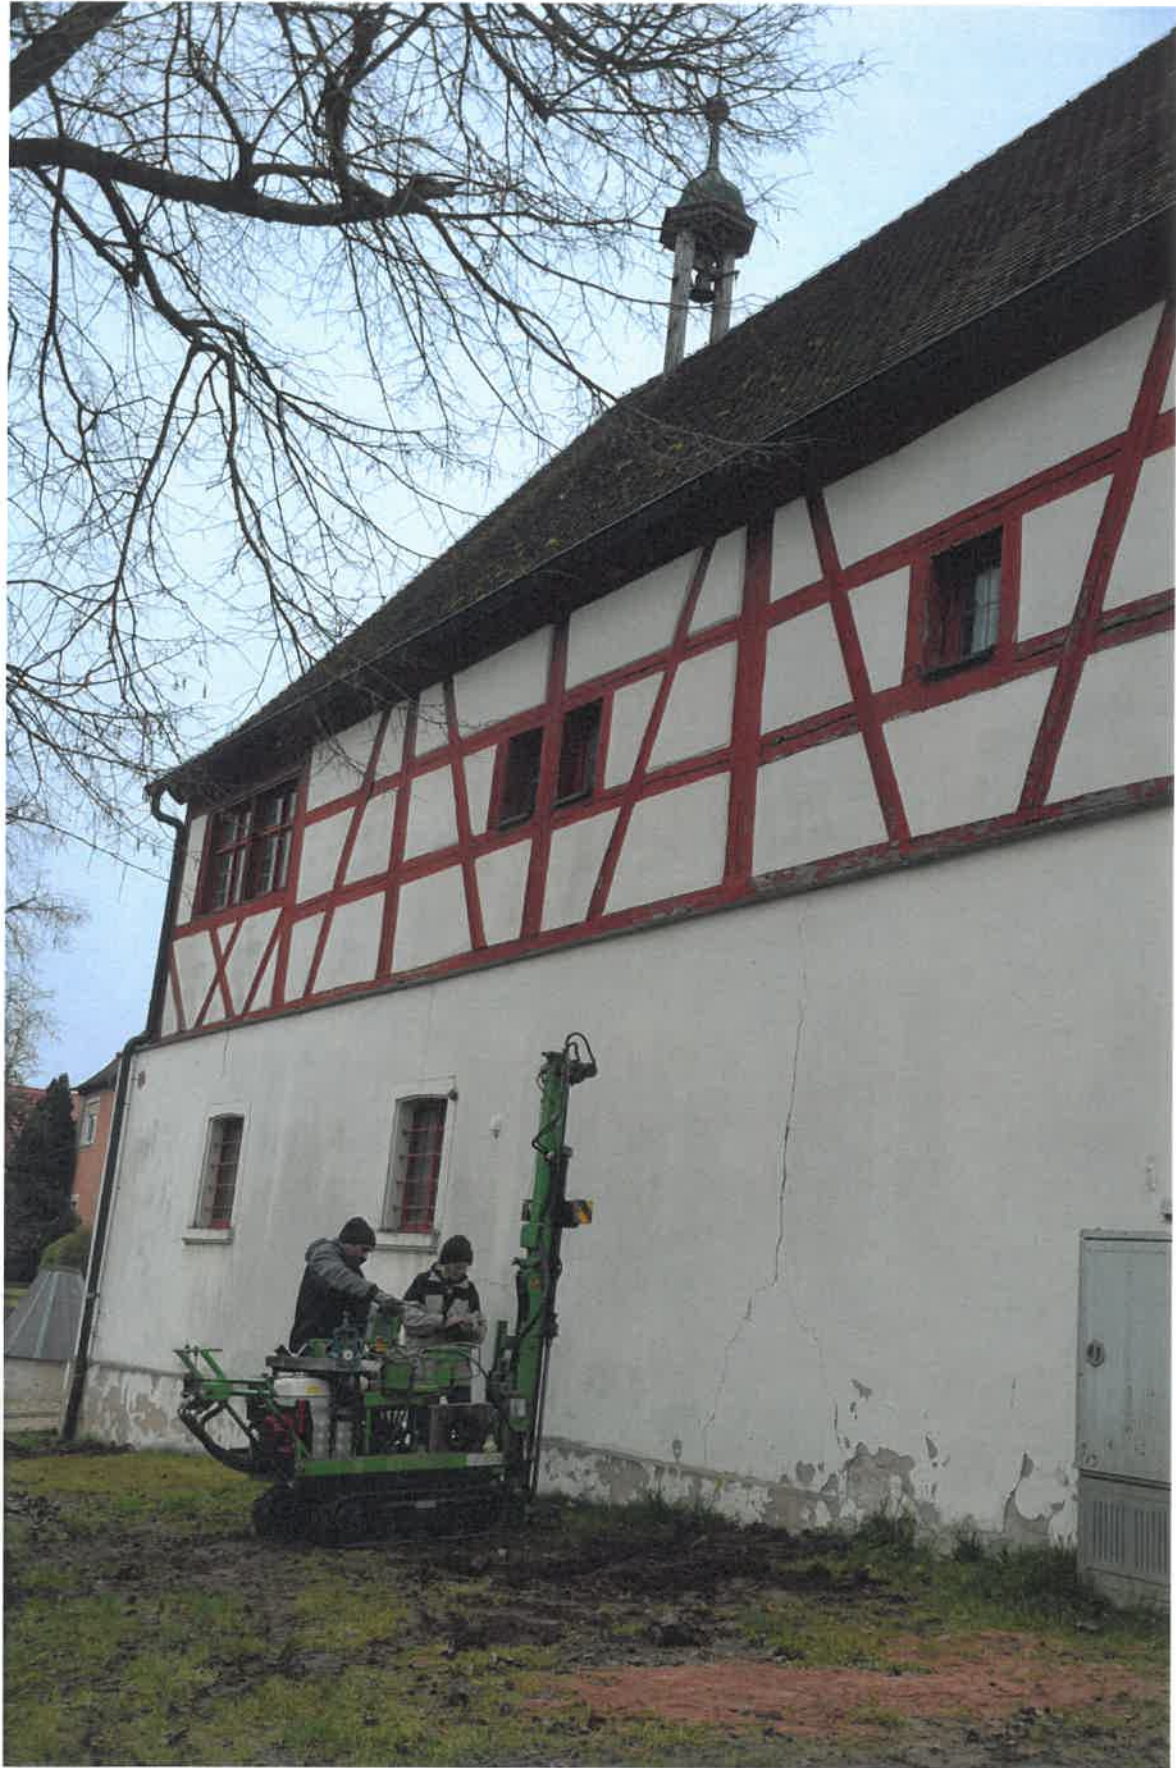
**Bild 13:** Sondierung DPH-7 an der Nordseite des Alten Rathauses
