# Kampfmitteltechnische Stellungnahme

## Waldsassen Ortsumfahrung, Tieferlegung St 2178 / RRB 4 / Abschnitt Baumeister-Emil-Engel-Straße

Bearbeitungsstand: 05.02.2026  
Version 2

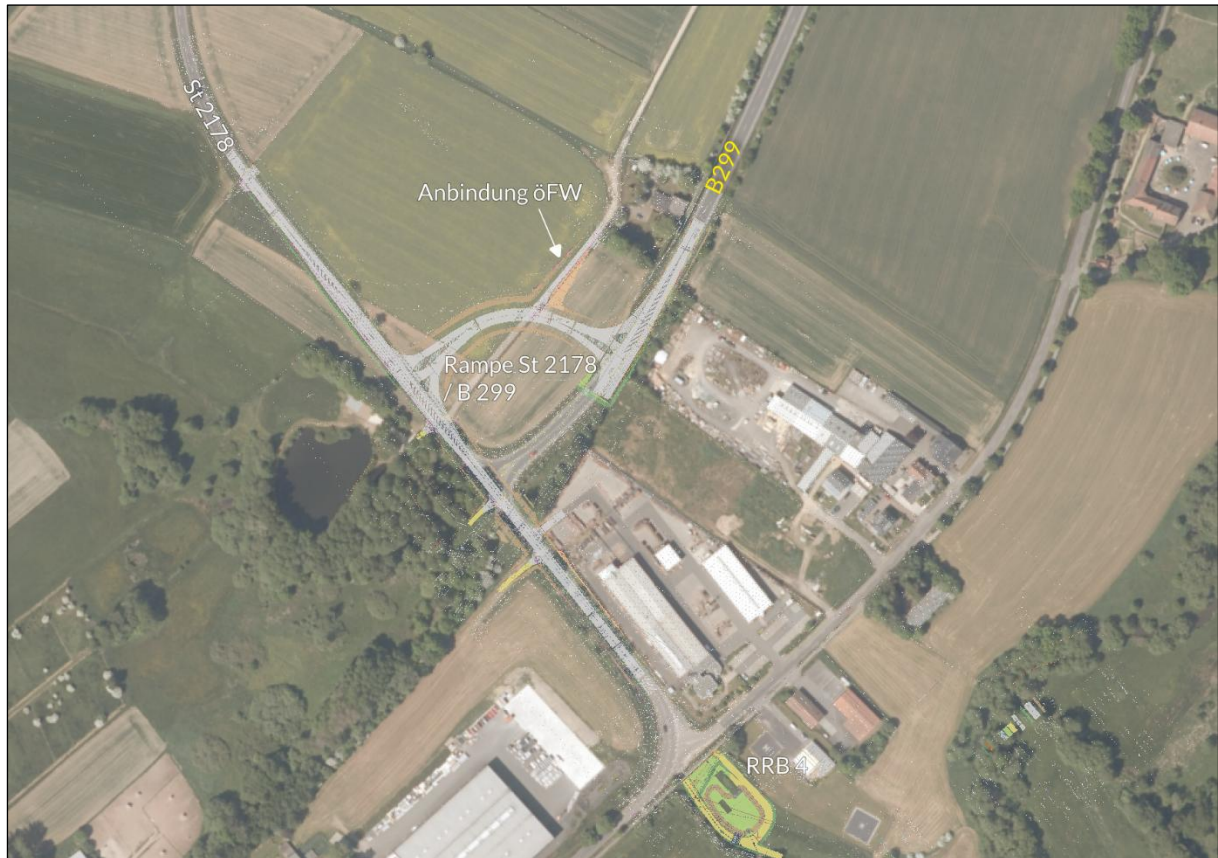
Abbildung 1: Der Gesamtlageplan des Bauabschnittes „Tieferlegung St 2178“ (Quelle: Gesamtlageplan; Mayr Beratende Ingenieure PartG mbB; 08.09.2025).

Nach den vorliegenden Unterlagen soll im Zuge des Baus der Ortsumfahrung Waldassen (Projektbezeichnung: B 299, Ortsumgehung Waldsassen/Kondrau) die im Nordosten des Abschnittes gelegene St 2178 tiefergelegt werden. Gemäß Längsschnitt wird die Straße zwischen Station 0+120 und 0+365 um bis zu 1,2 m eingeschnitten. Zur Verbindung von St 2178 und B 299 wird eine Rampe inkl. Anbindung an einen öffentlichen Feld- und Waldweg errichtet (vgl. Abb. 1). Darüber hinaus wird südlich der B 299 ein Regenrückhalte- inkl. Absetzbecken hergestellt (vgl. Abb. 1). Anfallendes Regenwasser wird dem RRB über neu zu verlegende Leitungen im Bereich der Rampe und der St 2178 zugeführt.

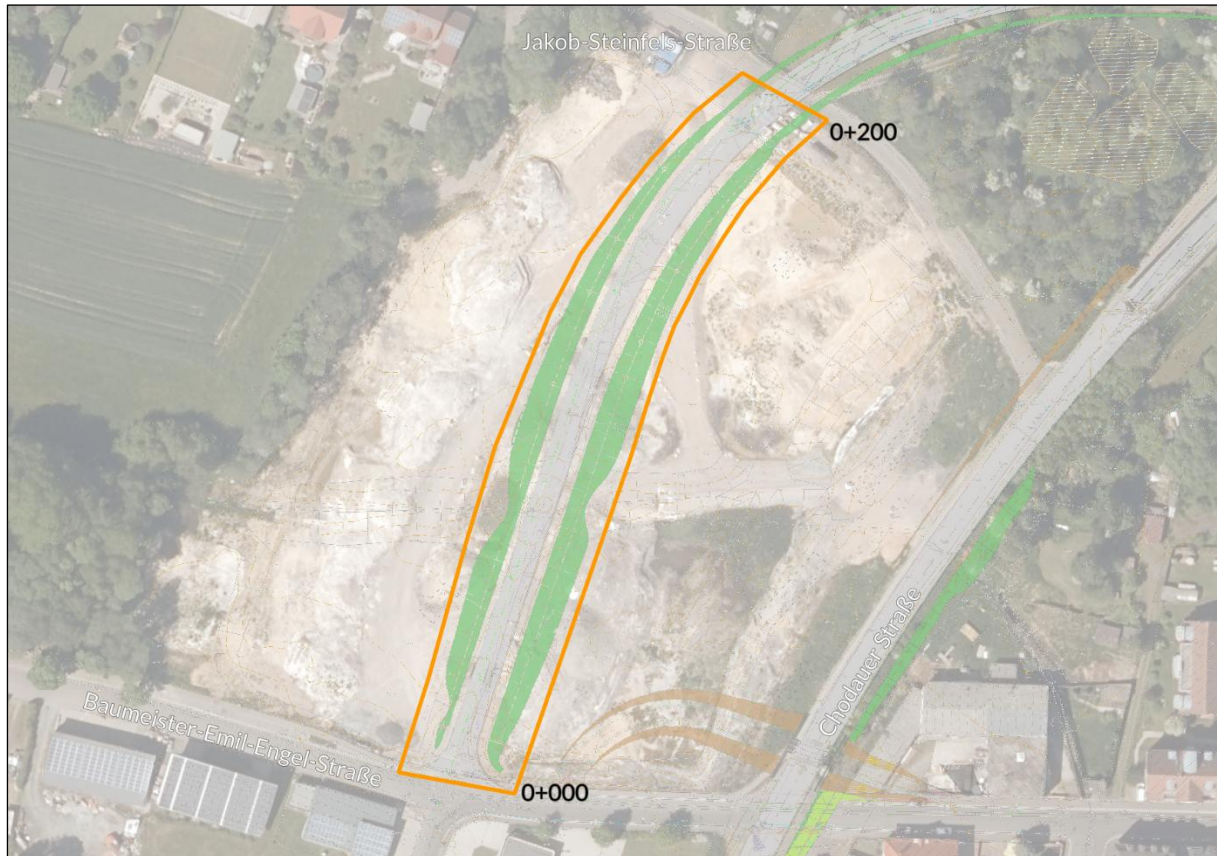
Abbildung 2: Ausschnitt aus dem Lageplan Teil 7 (Quelle: Lageplan Teil 7; Mayr Beratende Ingenieure PartG mbB; 12.04.2024).

Zudem soll eine neue Ortsstraße zwischen Baumeister-Emil-Engel-Straße sowie einem bestehenden Weg auf Höhe der Jakob-Steinfels-Straße erstellt werden. In diesem Bereich wurde bereits erheblicher Bodenaustausche durch die Stadt Waldsassen vorgenommen (vgl. auch Abb. 2). Die geplante Straße wird in diesem Abschnitt vollständig auf einer Dammschüttung hergestellt (vgl. Abb. 3).

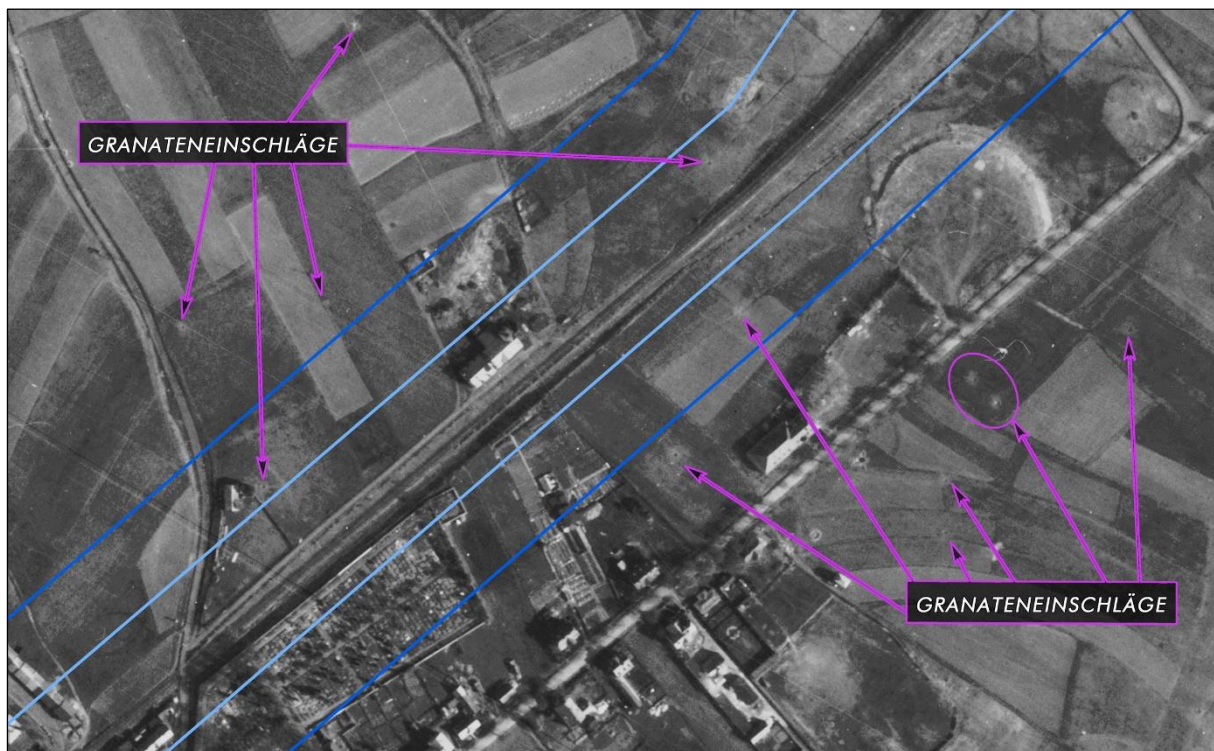
Abb. 4: Flächenhafte Granateneinschläge im Norden des Auswertungsgebietes am 25.04.1945 (Flug-Nr. 30-6064, #16084).

4. Ebenfalls im Flug vom 25.04.1945 sind rund um Waldsassen zahlreiche Geschützgranateneinschläge nachweisbar (vgl. Abb. 3-4). Aufgrund des flächenhaften Beschlusses ist in der nördlichen Hälfte des Projektgebietes, vom Nordrand bis zum Glasmühlbach, eine potentielle Kampfmittelbelastung durch blindgegangene Geschützgranaten auszuweisen (vgl. ERGEBNISKARTE, *KMVF Geschützgranaten*).
