## **Bericht über Bauwerksuntersuchung**

**Projekt-Nr. U-24290-bwu-01**

**Projekt:** SONNEFELD  
CO11 über B303  
Brückenbauwerk  
Schadstoffuntersuchungen

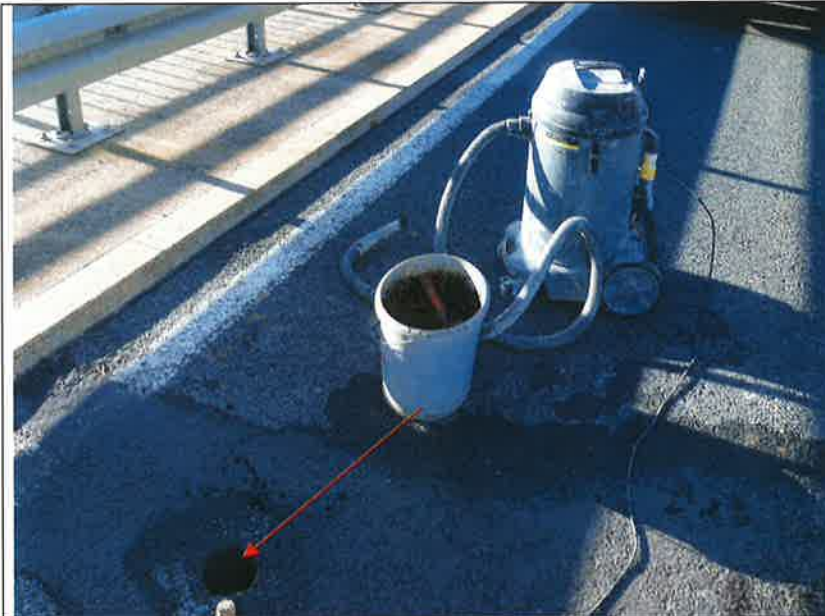
**Bild 1**

Lage der Bohrkernentnahmestelle **BK1**

0,8 m neben Bordstein  
6 m vom südlichen Widerlager entfernt

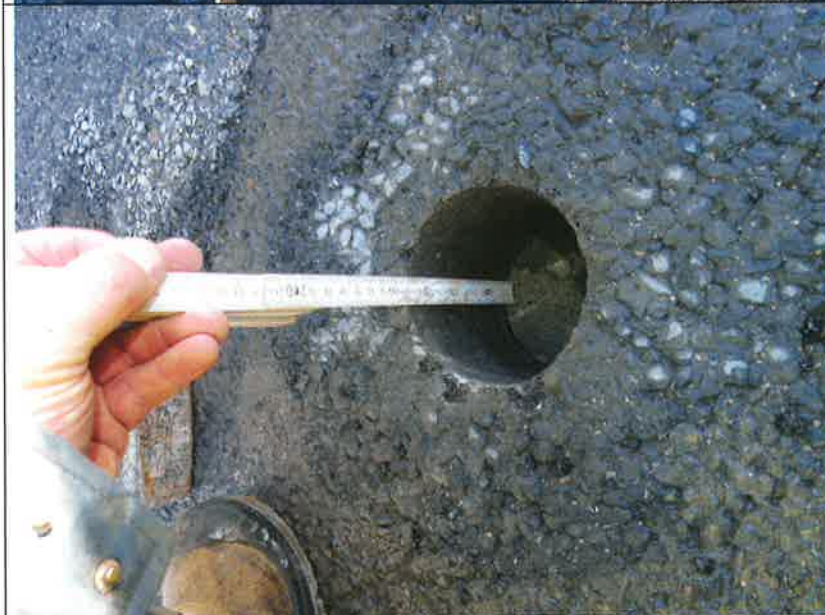
**Bild 2**

Bohrloch des  
Bohrkerns **BK1**

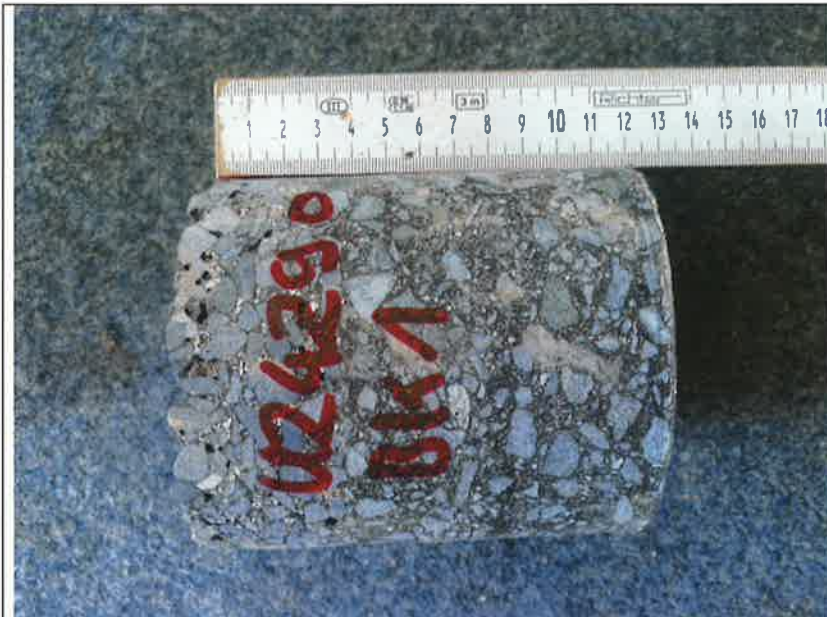
**Bild 3**

| BK | Bauteil | Länge <small>Gesamt</small><br>[cm] | Aufbau<br>[cm] | | Anlage;<br>Bild |
|---|---|---|---|---|---|
| BK1 | südlicher Überbau | 12,0 | 0,0-12,0: | Deckschicht | 1.2; 3 |

Bohrkern **BK1**

| PN | Bauteil | Analyse | Ergebnis | Bewertung<br>RuVA-StB 01 | Bewertung<br>LfU-Merkblatt 3.4/1 |
|---|---|---|---|---|---|
| BK1 | südlicher<br>Überbau | PAK<br>Phenol | 1,1 mg/kg<br><0,01 mg/l | Verwertungs-<br>klasse A | nicht verunreinigter<br>Ausbauasphalt<br>AVV 17 03 02 |

Die ermittelten PAK-Konzentrationen liegen bei 1,0 mg/kg beziehungsweise 1,1 mg/kg, der Phenolindex im Eluat der Proben war jeweils unter der Nachweisgrenze und somit unauffällig. Die Darstellung der Ergebnisse findet sich der Anlage 2.4. Die Original-Prüfberichte sind im Anlagenteil 3 beigelegt.

Somit ist sämtlicher untersuchter Asphalt nicht verunreinigter Ausbauasphalt der Verwertungsklasse A. Bei einem Ausbau nicht verunreinigten Ausbauasphalts (AVV 17 03 02) ist ein direkter Wiedereinbau gemäß LfU – Merkblatt Nr. 3.4/1 sowohl ungebunden als auch gebunden möglich. Die Aufbereitung mit Bindemitteln kann auch im Heißmischverfahren erfolgen.

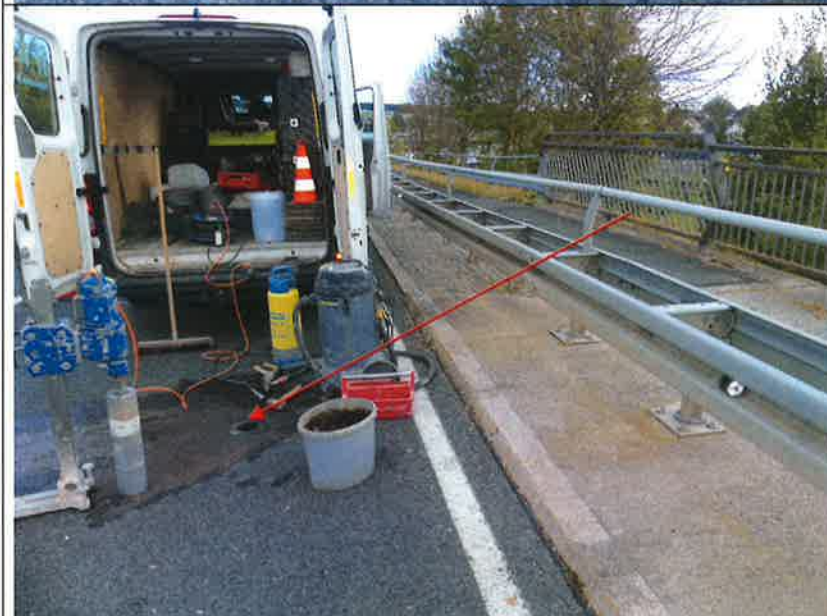
**Bild 4**

Lage der Bohrkernentnahmestelle **BK2**

1,2 m neben Bordstein  
3 m vom nördlichen Widerlager entfernt

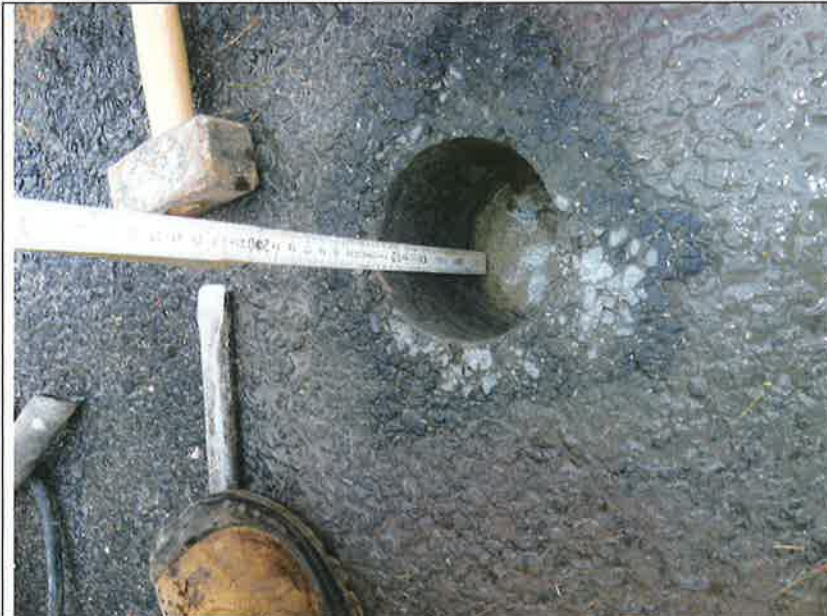
**Bild 5**

Bohrloch des  
Bohrkerns **BK2**

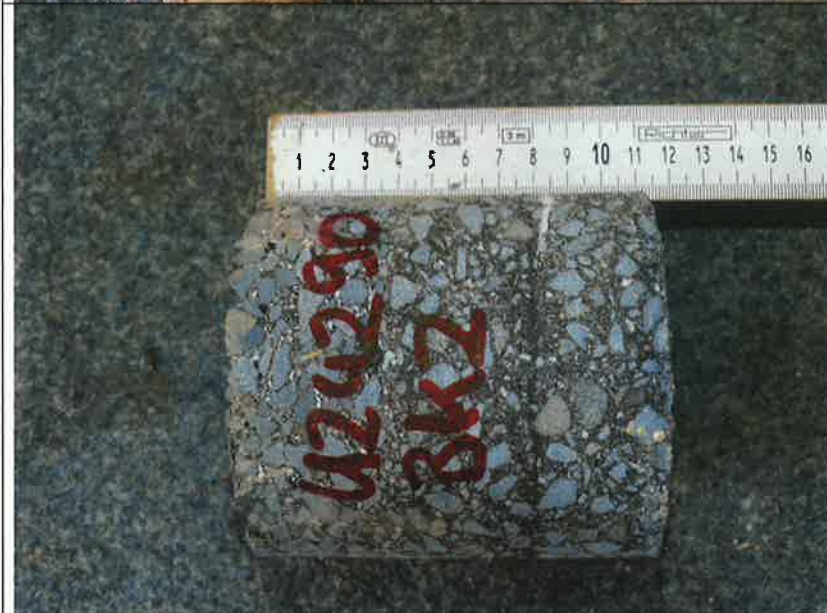
**Bild 6**

| BK | Bauteil | Länge <small>Gesamt</small><br>[cm] | Aufbau<br>[cm] | | Anlage;<br>Bild |
|---|---|---|---|---|---|
| BK2 | südlicher Überbau | 11,0 | 0,0-11,0: | Deckschicht | 1.3; 6 |

Bohrkern **BK2**

| PN | Bauteil | Analyse | Ergebnis | Bewertung<br>RuVA-StB 01 | Bewertung<br>LfU-Merkblatt 3.4/1 |
|---|---|---|---|---|---|
| BK2 | nördlicher<br>Überbau | PAK<br>Phenol | 1,0 mg/kg<br>0,02 mg/l | Verwertungs-<br>klasse A | nicht verunreinigter<br>Ausbauasphalt<br>AVV 17 03 02 |

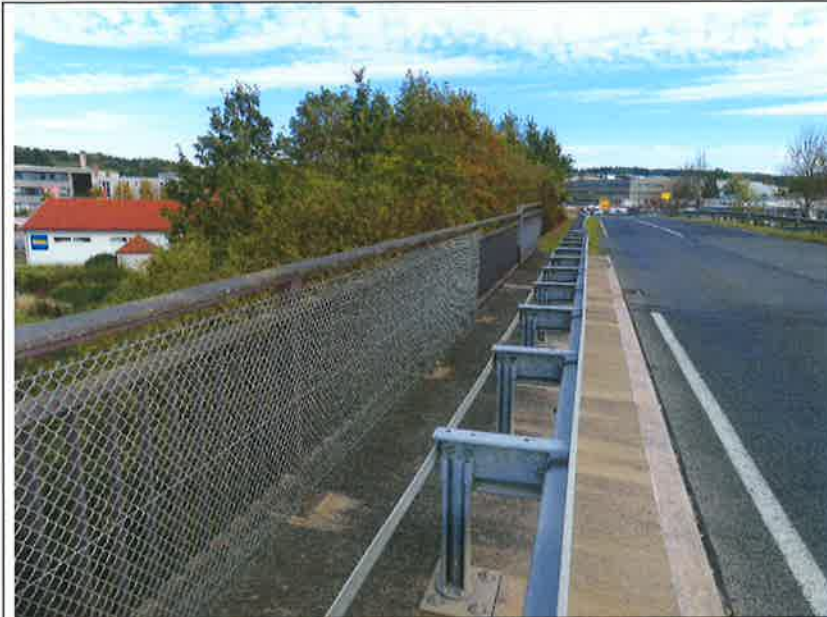
**Bild 7**

westliches Geländer

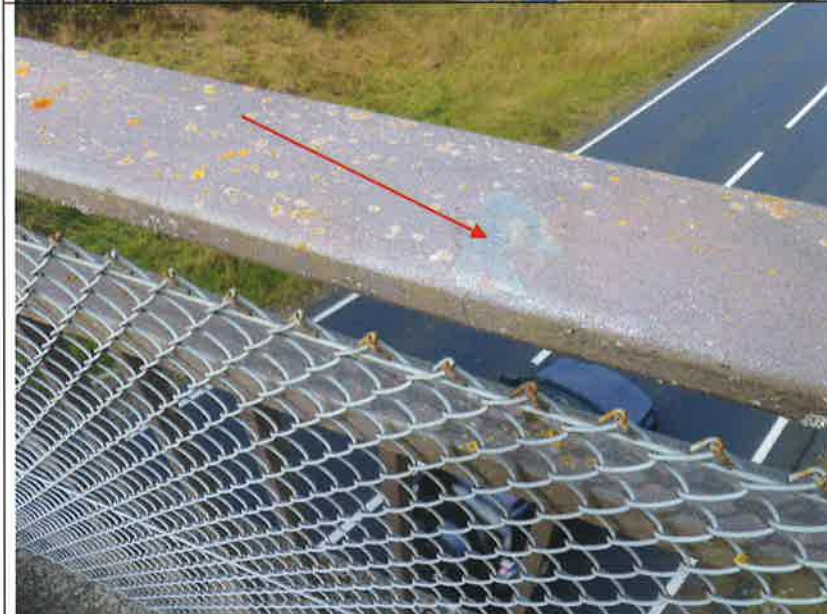
**Bild 8**

| Probe | Analyse | Ergebnis | Bewertung |
|---|---|---|---|
| <b>P1-Beschichtung Geländer West</b><br>[Anlage 1.4, Bild 8] | SM <sub>Fest</sub> | <b>Zink: 4.500 mg/kg</b> | <b>schwermetallhaltig, gef. Abfall, Rückbau gemäß DGUV-Regel 101-004 AVV 17 04 09*</b> |

An den Proben der **Beschichtungen der Geländer** (Probe **P1** und **P2**) wurde ein erhöhter Zink Gehalt von 4.500 mg/kg, beziehungsweise 1.300 mg/kg festgestellt. Somit sind die Beschichtungen als **schwermetallhaltig** zu bewerten. Zumindest die Beschichtung des westlichen Geländers überschreitet somit mit einem Zink-Gehalt von 4.500 mg/kg den Grenzwert gemäß der LAGA-Richtlinie „Technische Hinweise zur Einstufung von Abfällen nach ihrer Gefährlichkeit“ (Stand 02/ 2021) von 2.500 mg/kg für Zink im Feststoff.

Beschichtung am westlichen Geländer  
(Probe P1)

Aus Vorsorgegründen sollten während der Rückbauarbeiten der mit Schwermetall beschichteten Bauteile Einweganzüge Kat. III, Typ 5/6 mit Kapuze, Schutzhandschuhe Kat. II sowie Schutzbrillen mit Seitenschutz getragen werden. Direkter Hautkontakt mit schwermetallhaltigen Materialien ist zu vermeiden. Die Metallteile sind nach Rückbau als Metallschrott, der durch gefährliche Stoffe verunreinigt ist zu entsorgen (Abfallschlüssel 17 04 09\*).

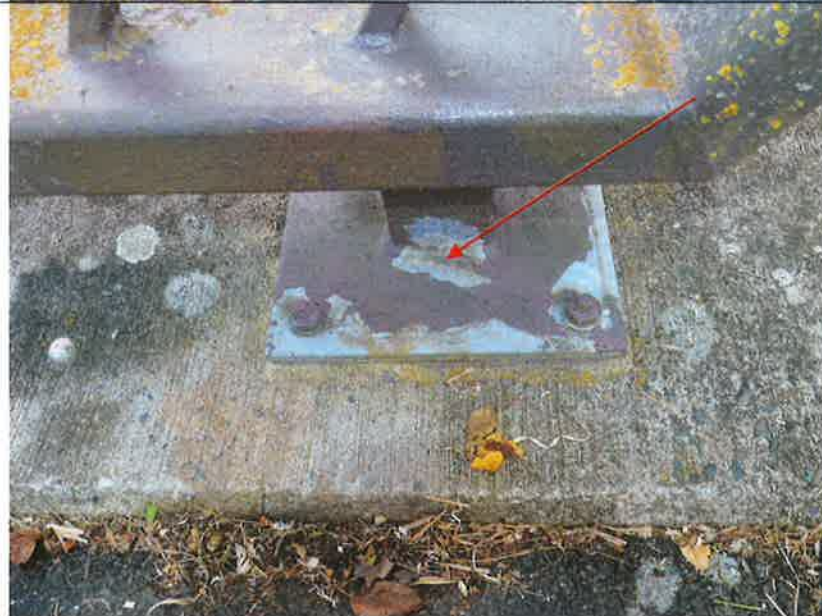
**Bild 10**  
Beschichtung am östlichen Geländer  
(Probe P2)

| Probe | Analyse | Ergebnis | Bewertung |
|---|---|---|---|
| <b>P2-Beschichtung Geländer Ost</b><br>[Anlage 1.5, Bild 10] | SM <sub>Fest</sub> | Zink: 1.300 mg/kg | erhöht, Z1.2-Material |

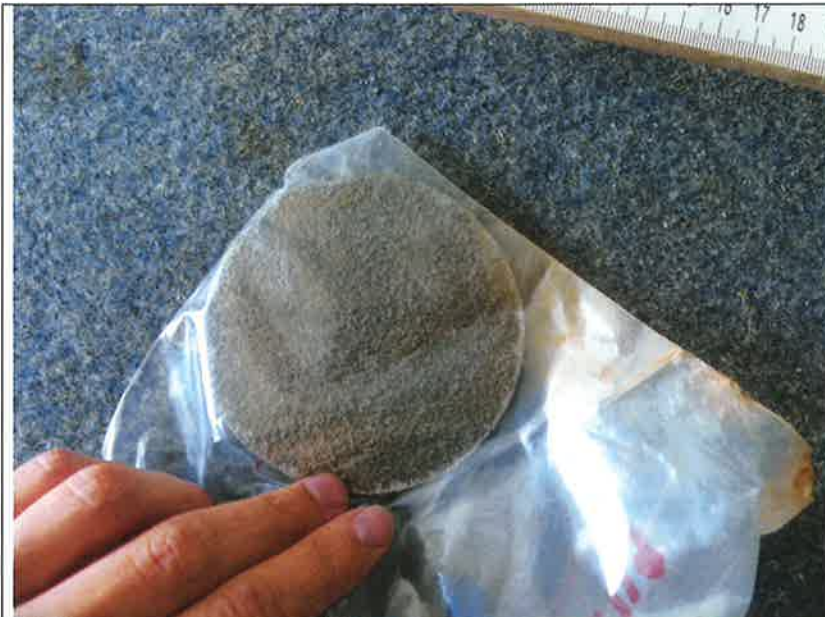
**Bild 11**

| Probe | Analyse | Ergebnis | Bewertung |
|---|---|---|---|
| <b>P3-Abdichtung unter BK2</b><br>[Anlage 1.6, Bild 11] | Asbest<br>(0,1%) | nicht nachweisbar | unauffällig |

Die Abdichtung unter dem Asphalt des Überbaus (Probe **P3**) enthält kein Asbest unter Berücksichtigung der Nachweisgrenze.

Abdichtung unter Bohrkern BK2

(Probe **P3**)

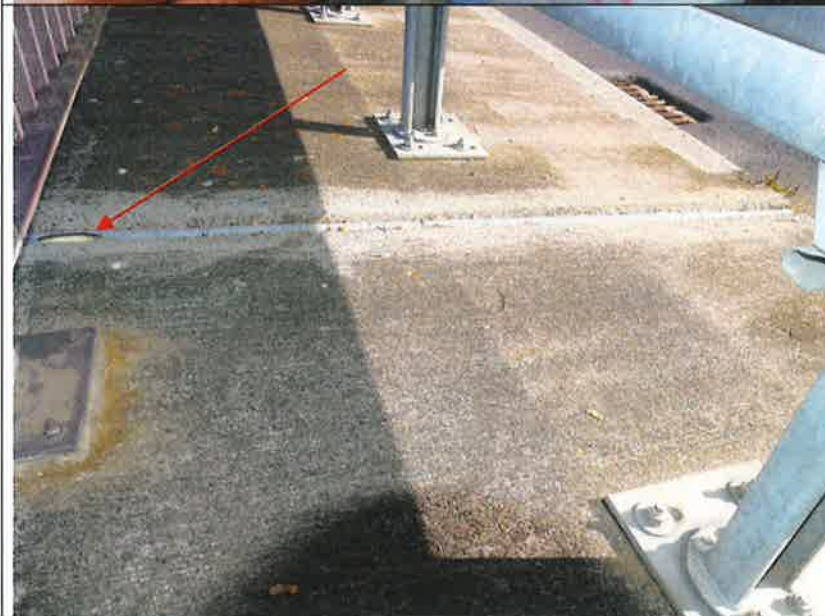
**Bild 12**

| Probe | Analyse | Ergebnis | Bewertung |
|---|---|---|---|
| <b>P4-Fugenmasse westliche Kappe</b><br>[Anlage 1.6, Bild 12] | Asbest<br>(0,1%)<br>PAK | nicht nachweisbar<br>6,3 mg/kg | unauffällig<br>unauffällig |

Die untersuchten Fugenmassen an der Brücke (Proben **P4**, **P5**, **P6** und **P7**) weisen unter Berücksichtigung der jeweiligen Nachweisgrenze **kein Asbest** auf.

Weiterhin zeigen die untersuchten Fugenmassen an der Brücke (Proben **P4**, **P5**, **P6** und **P7**) maximal einen unauffälligen PAK-Gehalt von 17,2 mg/kg und einen Benzo(a)pyren-Gehalt von 1,8 mg/kg auf, welcher den Grenzwert von 50 mg/kg B(a)P zur Einstufung als gefährlichen Abfall gemäß der LAGA-Richtlinie „Technische Hinweise zur Einstufung von Abfällen nach ihrer Gefährlichkeit“ (Stand Februar 2021) deutlich unterschreitet.

Fugenmasse an der Kappe an der westlichen Kappe (Probe **P4**)

Dementsprechend ist für das Material nach sortenreiner Erfassung eine thermische Beseitigung in Anlagen gemäß §4 des Bundesimmissionsschutzgesetzes nach Absprache mit den zuständigen Behörden und dem Entsorger möglich (Abfallschlüssel 17 02 03). Die Annahmebedingungen sind im Vorfeld abzuklären, insbesondere da die Stückigkeit und Größe eine Rolle spielen werden.

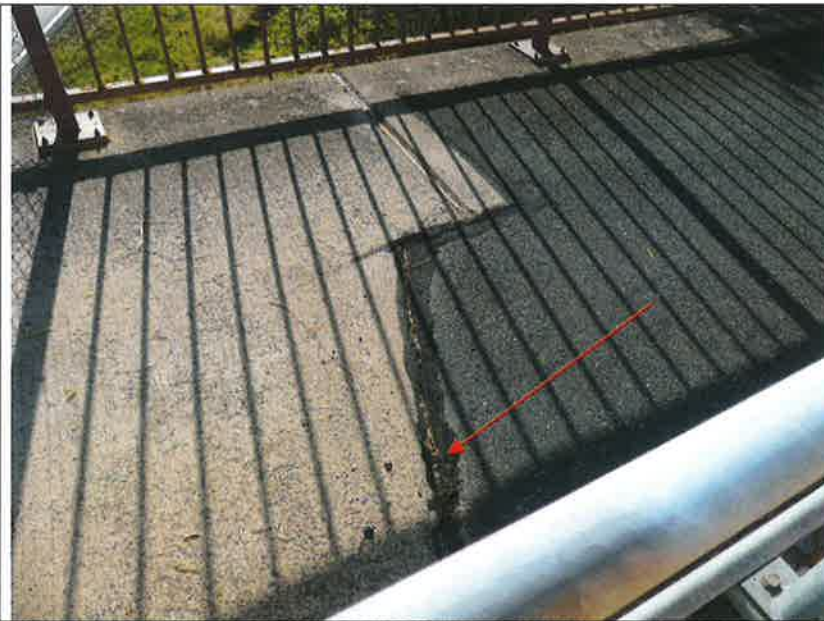
**Bild 13**

| Probe | Analyse | Ergebnis | Bewertung |
|---|---|---|---|
| <b>P5-schwarze Fugenmasse östliche Kappe</b><br>[Anlage 1.7, Bild 13] | Asbest<br>(0,1%)<br>PAK | nicht nachweisbar<br>17,2 mg/kg | unauffällig<br>unauffällig |

schwarze Fugenmasse  
auf der östlichen Kappe  
(Probe **P5**)

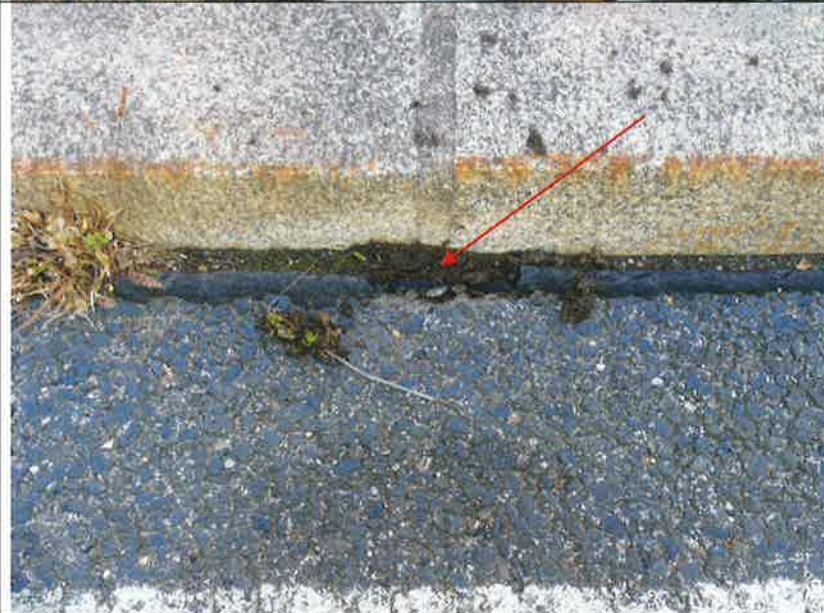
**Bild 14**

| Probe | Analyse | Ergebnis | Bewertung |
|---|---|---|---|
| <b>P6-schwarze Fugenmasse zwischen Überbau und Bordstein</b><br>[Anlage 1.7, Bild 14] | Asbest<br>(0,1%)<br>PAK | nicht nachweisbar<br>6,0 mg/kg | unauffällig<br>unauffällig |

schwarze Fugenmasse  
zwischen Überbau und  
Bordstein (Probe **P6**)

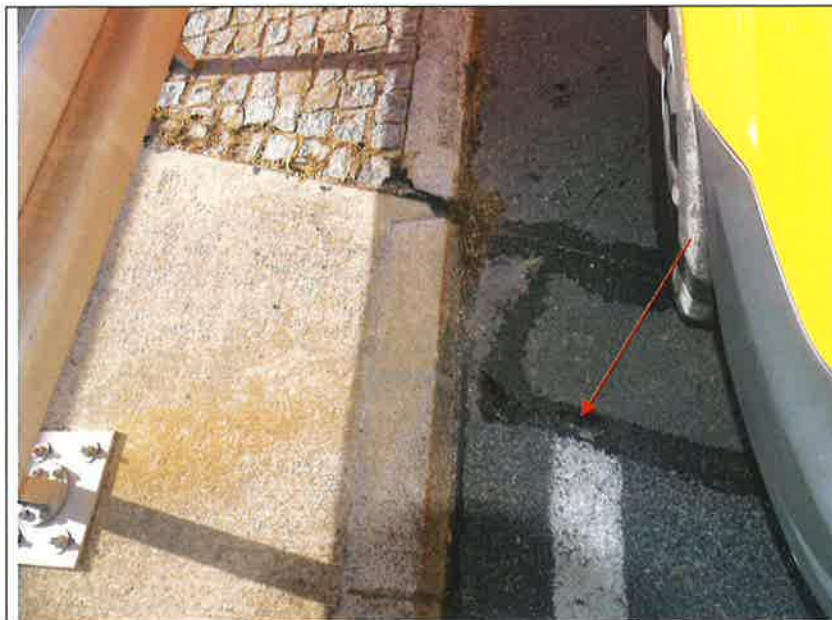
**Bild 15**

| Probe | Analyse | Ergebnis | Bewertung |
|---|---|---|---|
| <b>P7-schwarze Fugenmasse zwischen Überbau und Widerlager</b><br>[Anlage 1.8, Bild 15] | Asbest<br>(0,1%)<br>PAK | nicht nachweisbar<br>3,1 mg/kg | unauffällig<br>unauffällig |

schwarze Fugenmasse  
zwischen Überbau und  
Widerlager (Probe **P7**)
