| Projekt: | <b>Brücke-Museum Berlin,<br/>Bussardsteig 9, Berlin-Dahlem</b> |
| Thema: | Erstellung einer denkmalpflegerischen Bewertung –<br>Denkmalpflegeplan |

| Stand: | 08.01.2018 |

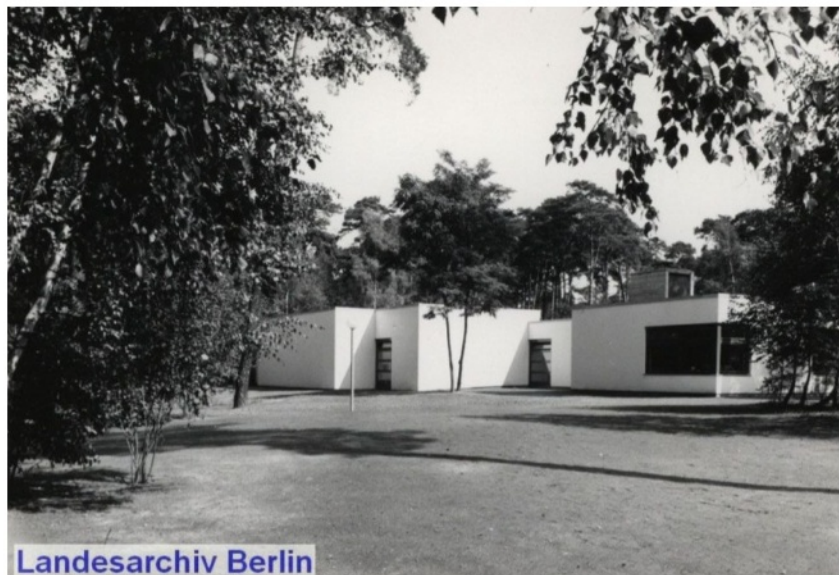
Abb. 4:  
Historische Ansicht des Ausstel-  
lungshauses von Nordwesten, vor  
der Erweiterung, um 1970 (Landes-  
archiv Berlin).

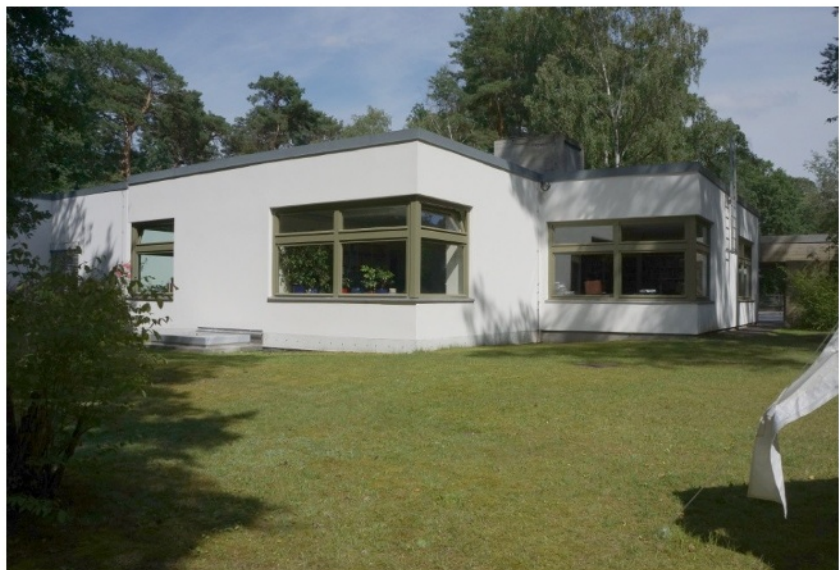
Abb. 5:  
Ansicht von Nordwesten mit Erwei-  
terungsbau, 2017.
