Ergebnisbericht **1499.6526.2**

Auftrag **Bestimmung von Gefahrstoffen in Bauprodukten / -stoffen**

Objekt **Hochschule Wismar / AST Warnemünde**  
**Erschließungsmaßnahme für Ersatzneubau Haus 5**  
Richard-Wagner-Straße 31  
18119 Rostock

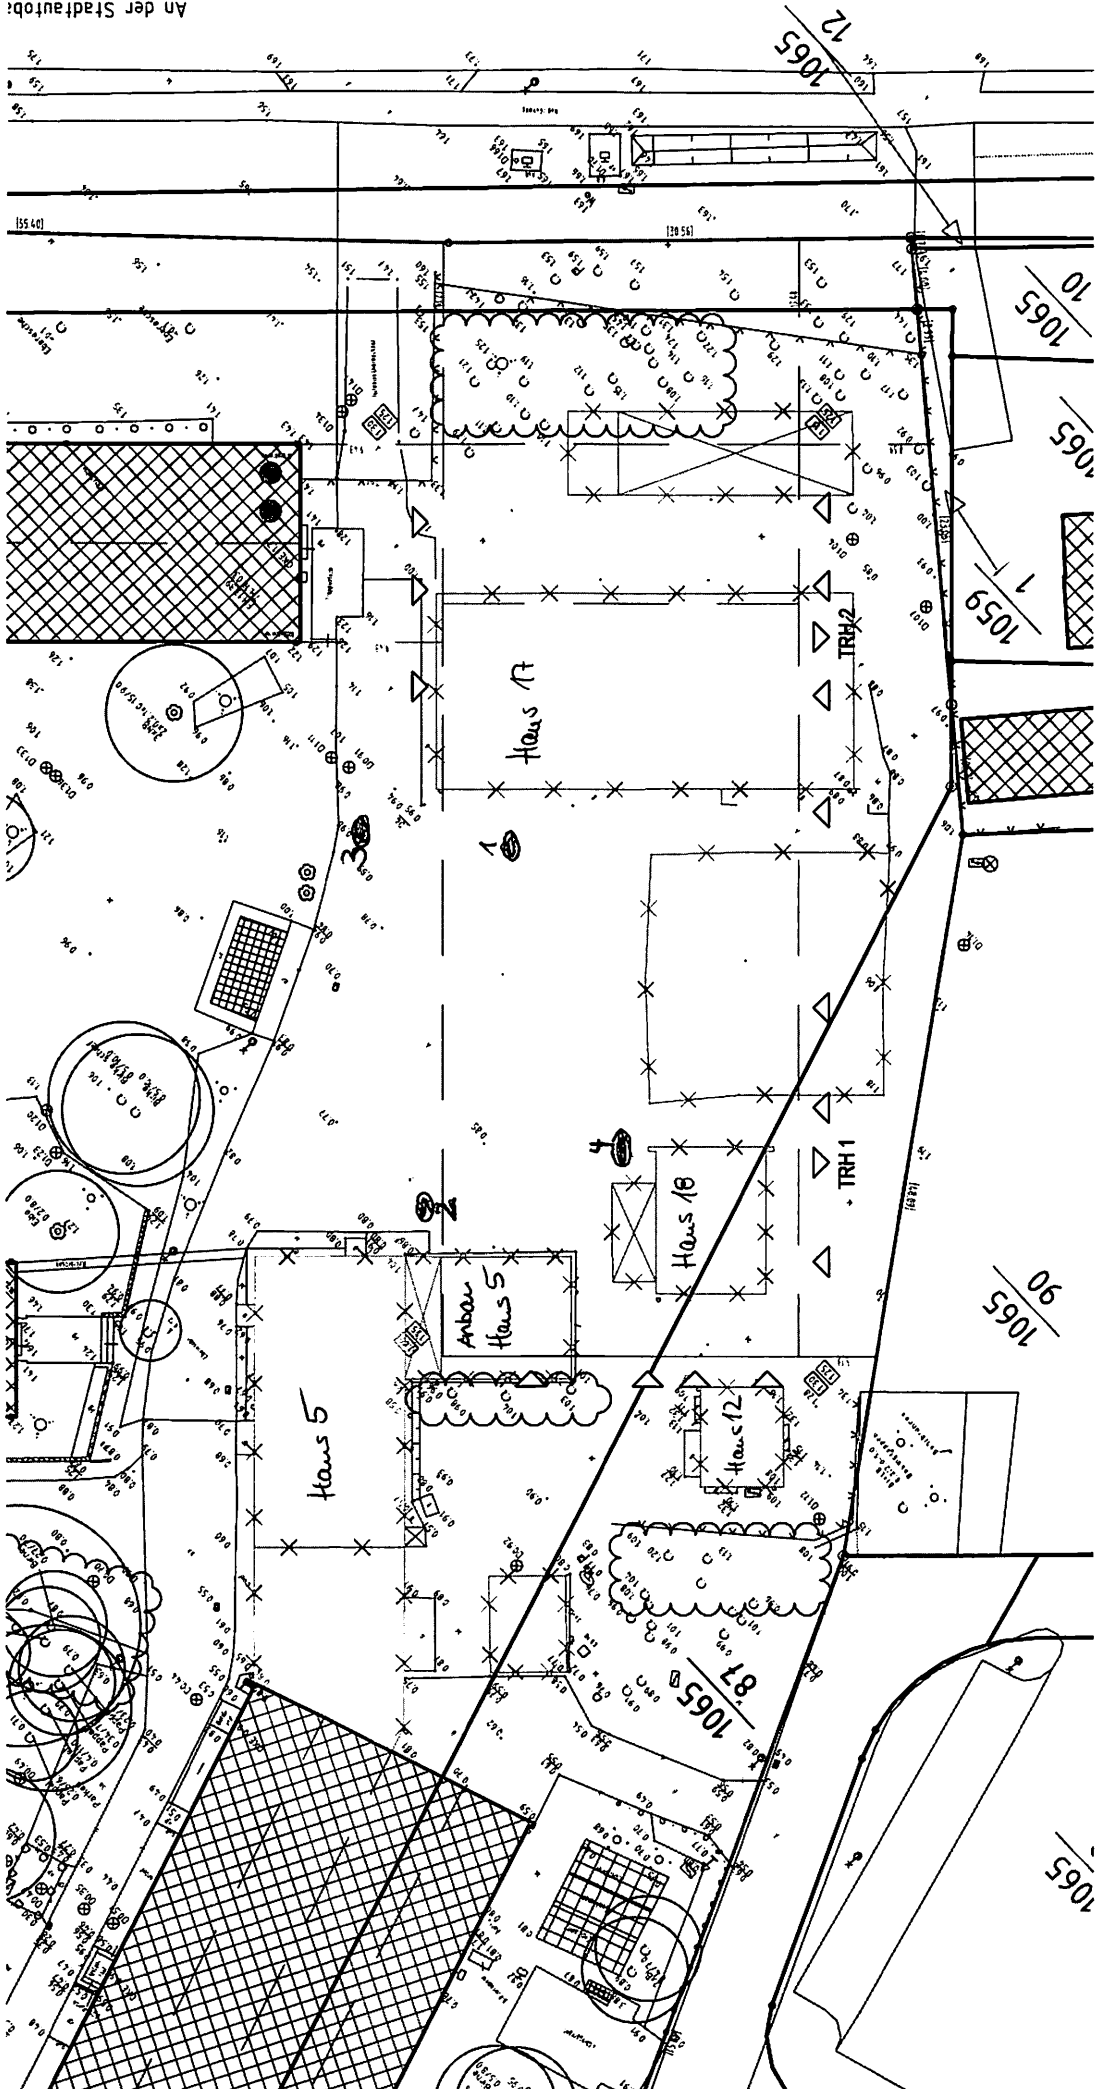
### ***Lageplan***

**Probenbehandlung/Analyse/Befund:** Eine Zuordnung der Proben, eine ggf. erfolgte Probenlenkung, Probenpräparation, Analytik und der resultierende Befund ergeben sich aus der folgenden Tabelle. Die Lage der Probenentnahmestellen ist der Anlage 3 zu entnehmen.

Anlage 3: Lageplan mit Kennzeichnung der Probenahmestellen
