28.03.25  
Projekt-Nr.: 028-0225

BV Kita Gabriel, Flurstück 817/27 und 817/3 Gmkg. Füssen  
**Kampfmittel Luftbildauswertung, historische Recherche - Beurteilung**

Projekt-Nr.: 028-0225  
BV Kita Gabriel, Flurstück 817/27 und 817/3 Gmkg. Füssen  
Kampfmittel, Luftbildauswertung

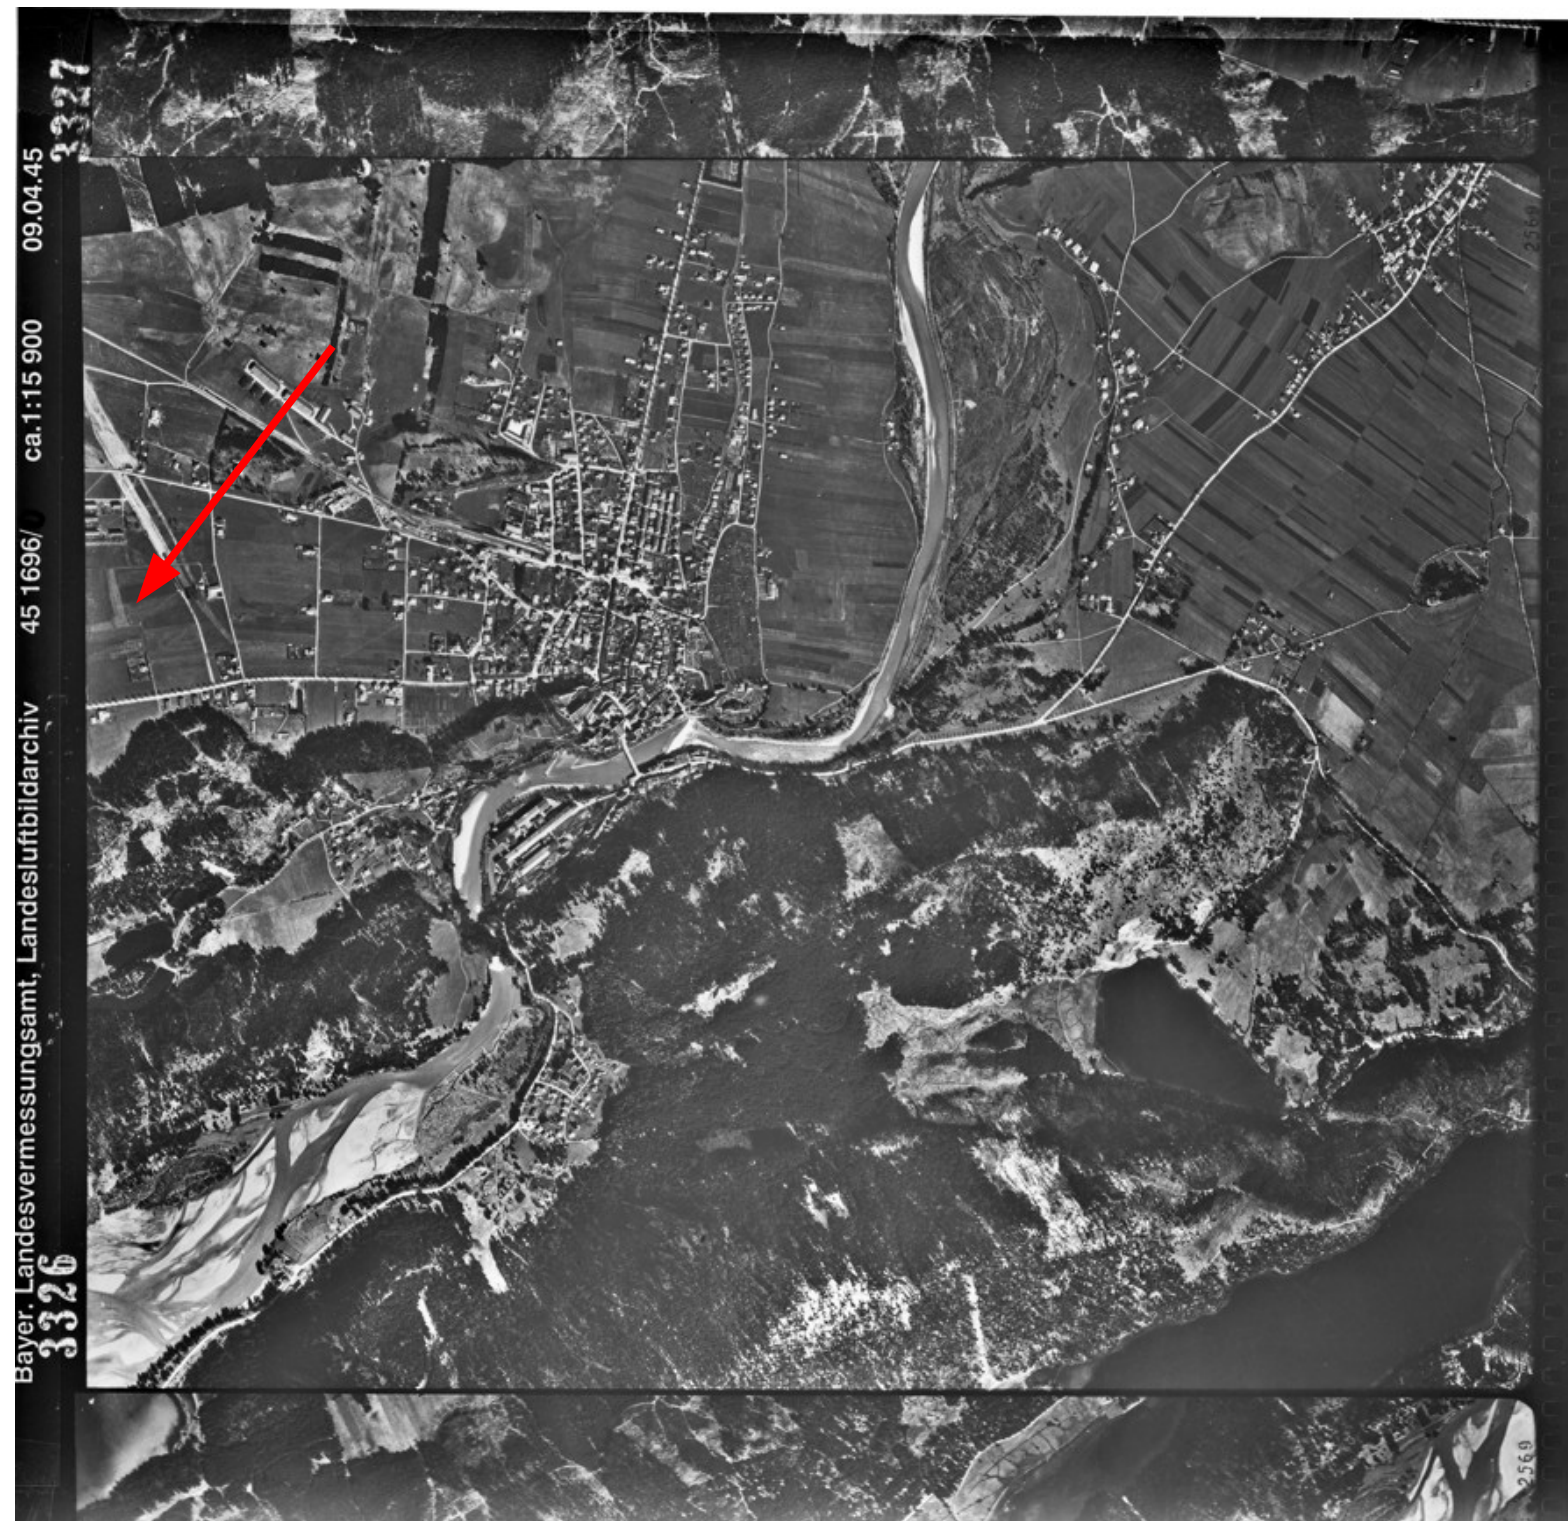
## Luftbild 451696/0/3326 vom 09.04.1945

Die Auswertung der o.g. Luftbilder zeigt, dass im unmittelbaren und weiteren Bereich des Baufelds - wie schon aufgrund der historischen Recherche erwartet - keine militärischen Einwirkungen bzw. Schäden einer Bombardierung oder andere Kriegseinwirkungen (Bombentrichter o.ä.) zu erkennen sind (vgl. Anlage 4).
