# **Geotechnische Stellungnahme** **(Baugrundgutachten)**

## **Grundhafte Sanierung des Vogelherdweges**

in 01979 Lauchhammer

Kolkwitz, 07.08.2024

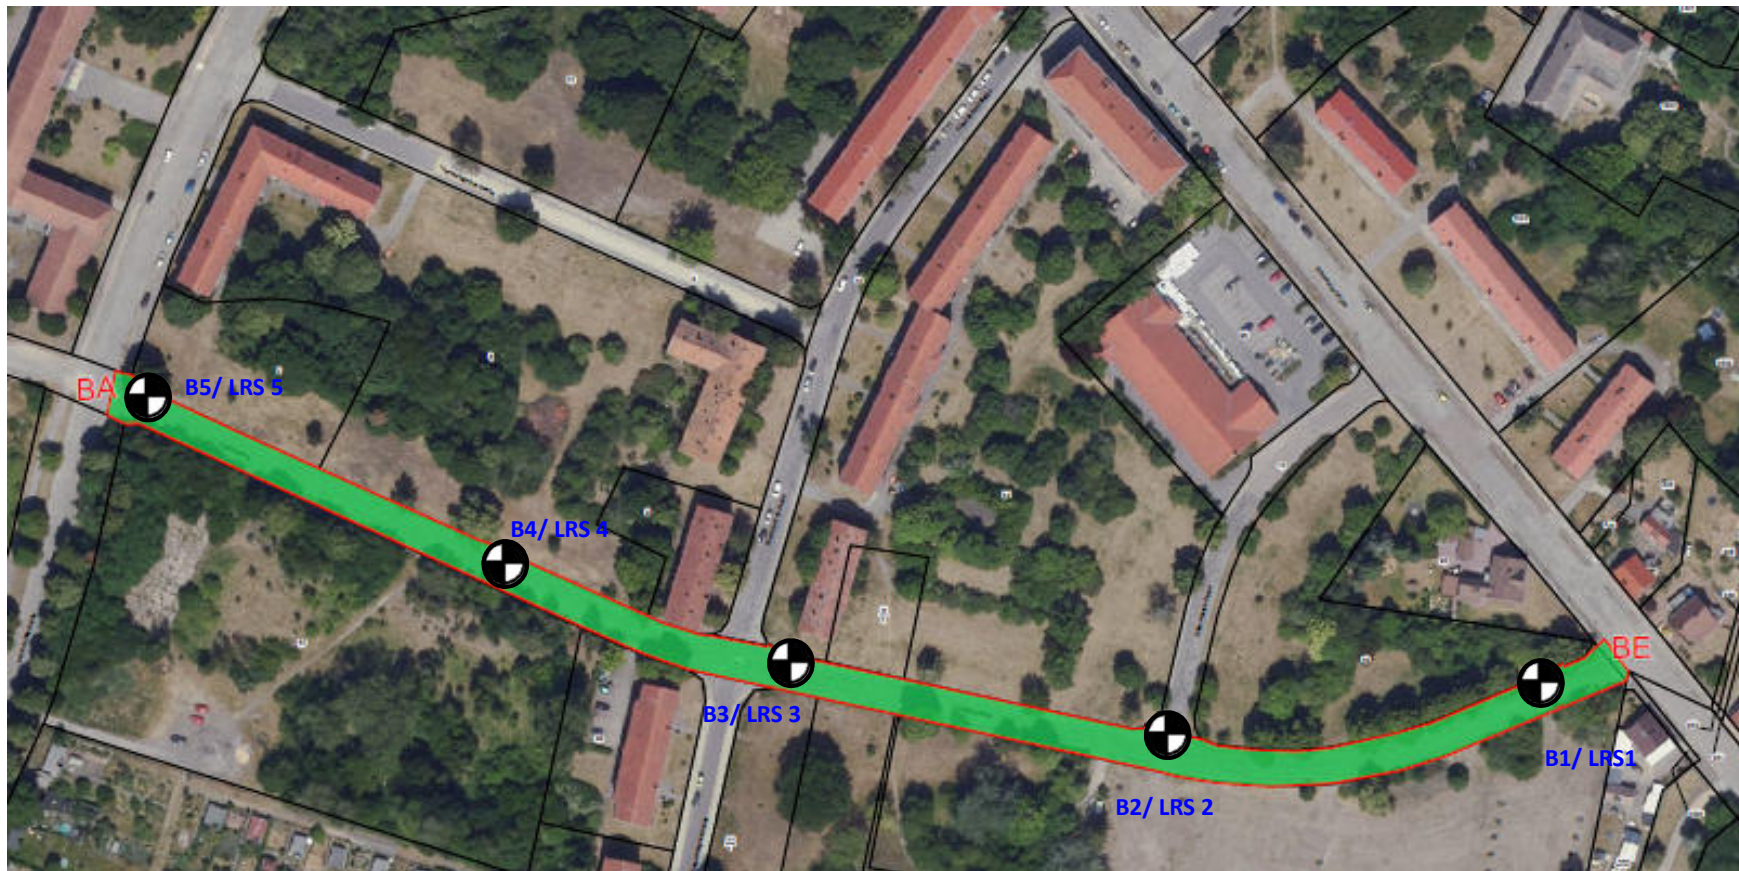
**Anlage 1**

Für die Baugrunderkundung wurden auftragsgemäß 5 Rammkernbohrungen mit einer Regeltiefe von 4,00 m (Erkundungszeitraum siehe Abschnitt 1.2) abgeteuft. Weiterhin wurden auftragsgemäß 5 ergänzende Sondierungen bis 4,00 m mit der leichten Rammsonde niedergebracht. Die Ansatzpunkte sind im beiliegenden Lageplan (Anlage 1) eingezeichnet.

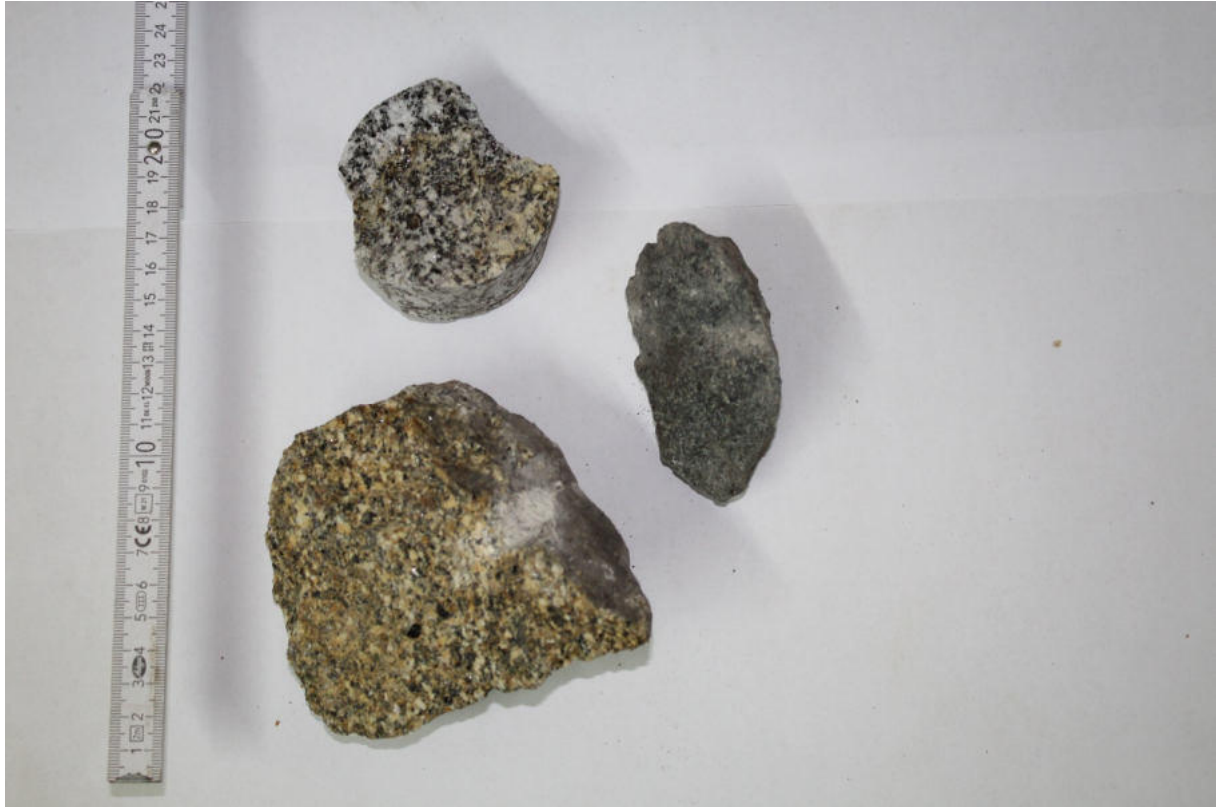
Bei allen vom 09.07.2024 bis 10.07.2024 ausgeführten 5 Rammkernbohrungen wurde unterhalb einer Asphaltdecke Grobschlag angetroffen.

Bild 1: angetroffener Grobschlag

Der angetroffene Grobschlag wurde photographisch dokumentiert. Die Photoaufnahmen können Anlage 5 entnommen werden.

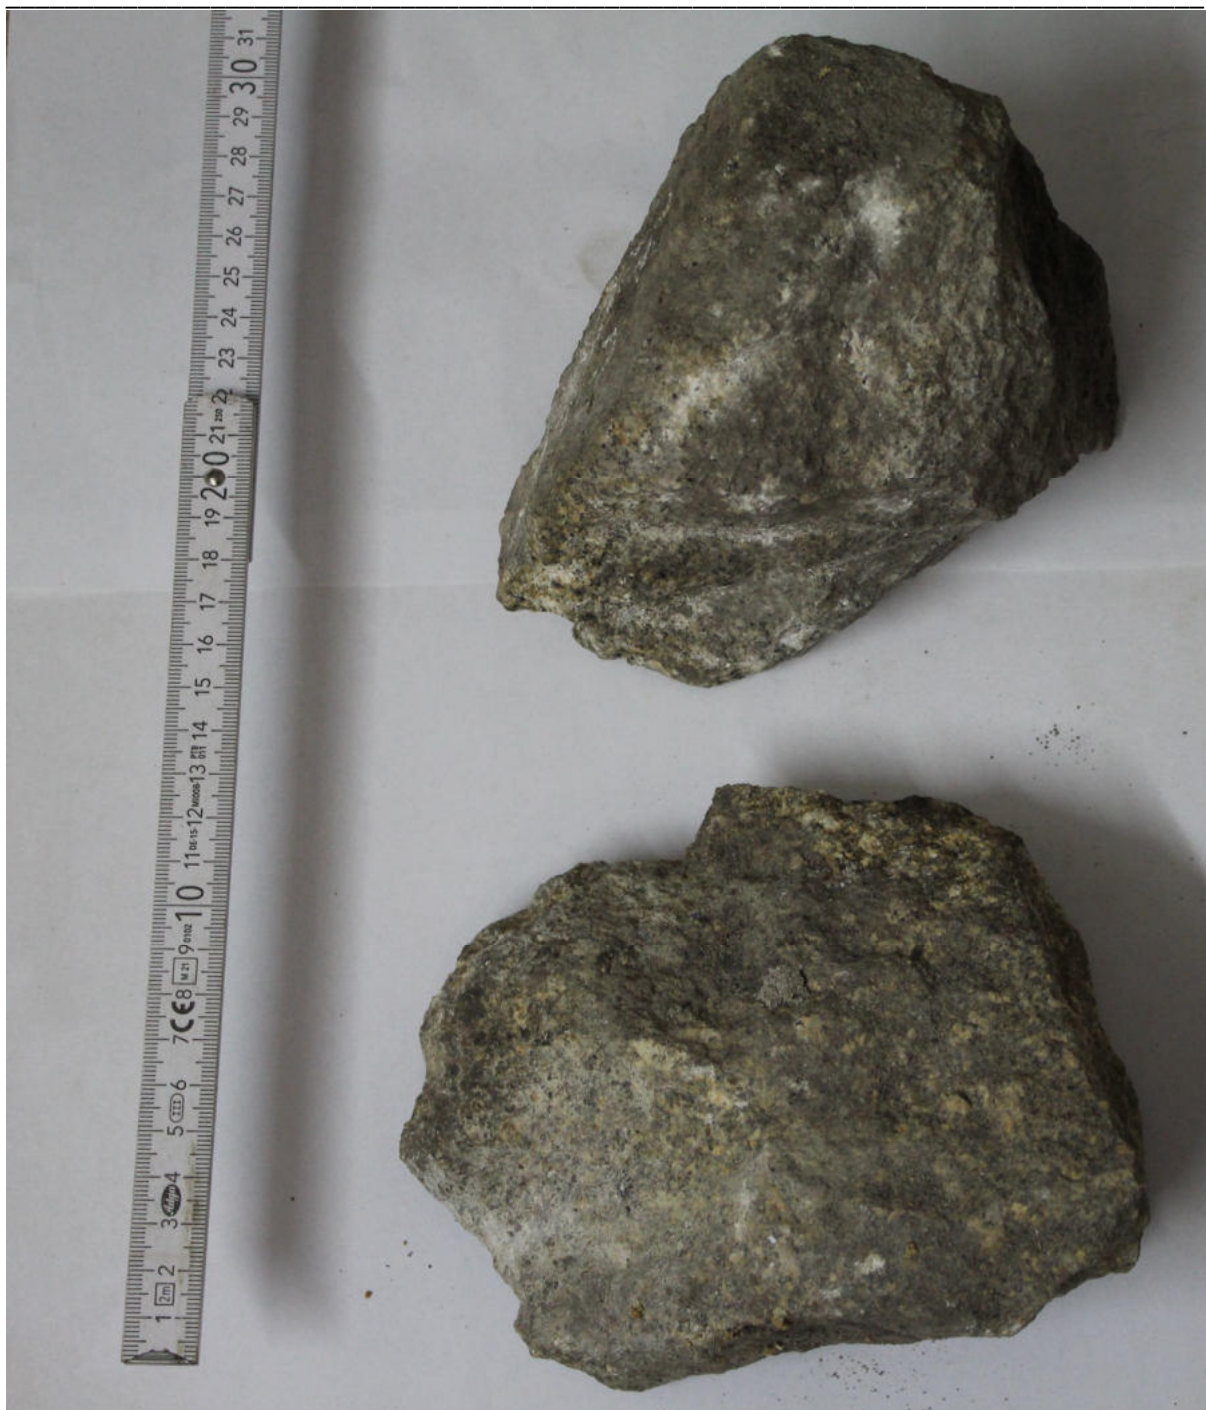
Bild 2: angetroffener Grobschlag

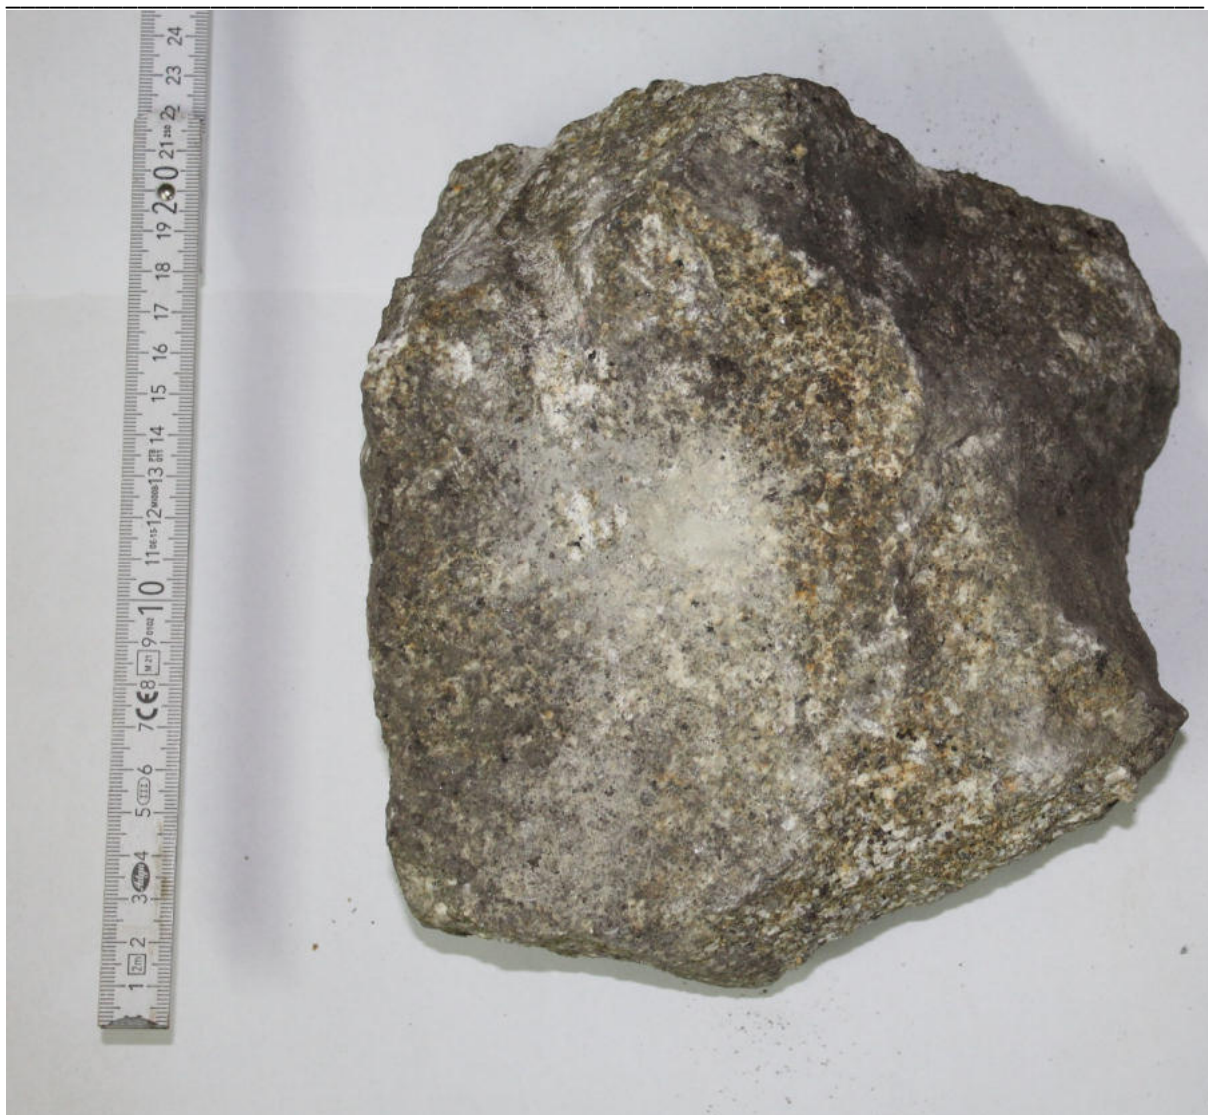
Bild 3: angetroffener Grobschlag
