Falkensee Rathaus

Freilepungen Decken über kb

DACHGESCHOSS / HB-DECKE ÜBER DEM 2. OG (RAUM 43a, 46, 47)

DACHGESCHOSS / SANIERUNG DER HB-DECKE 2. OG (RAUM 49 A/B)

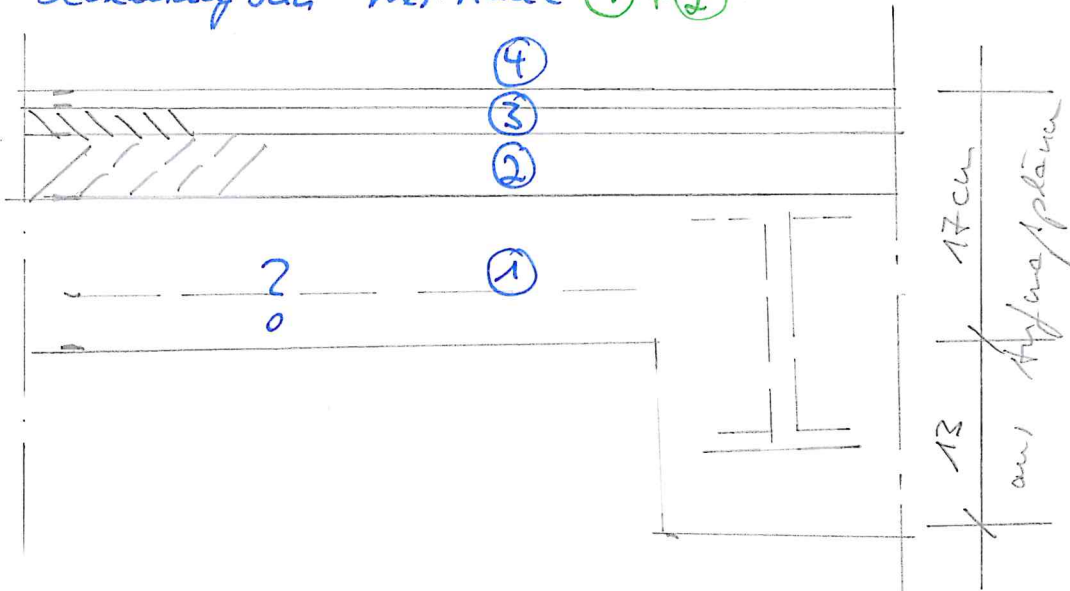
Deckenaufbau Westtrakt ①+②

Gesamtaufbau über Dieplage ca. 7cm

① - Deckenhohlziegel verputzt (?) Trappleder Decke noch nicht erkundet

② - ca. 4cm Zementestrich / Aufbeton

③ - ca. 2cm Asphalttestee

④ - neues Vinylboden

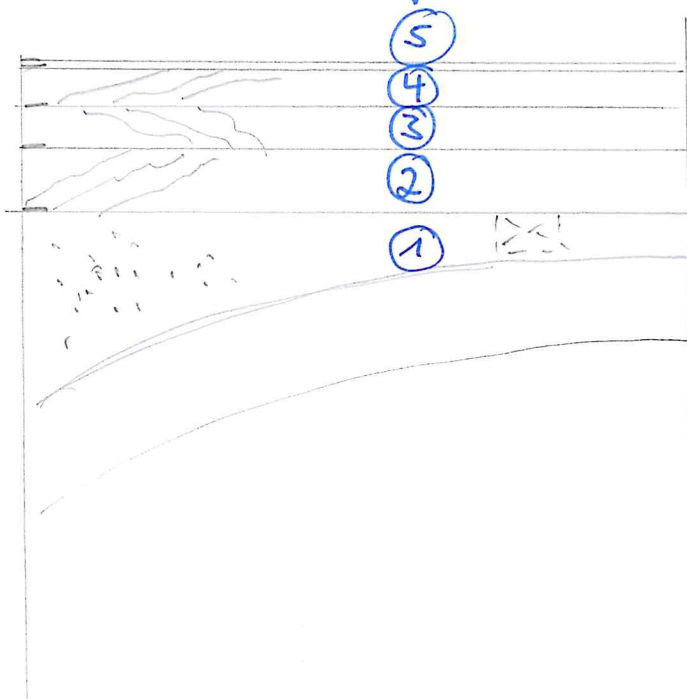
Deckenaufbau Ost ④

① Sandfüllung über Gewölbebojen

② ca. 4cm Massivholzbohlen

③ ca. 2,8cm Massivholzdiele

④ ca. 2,4cm Spanplatte

⑤ Kautschukbelag

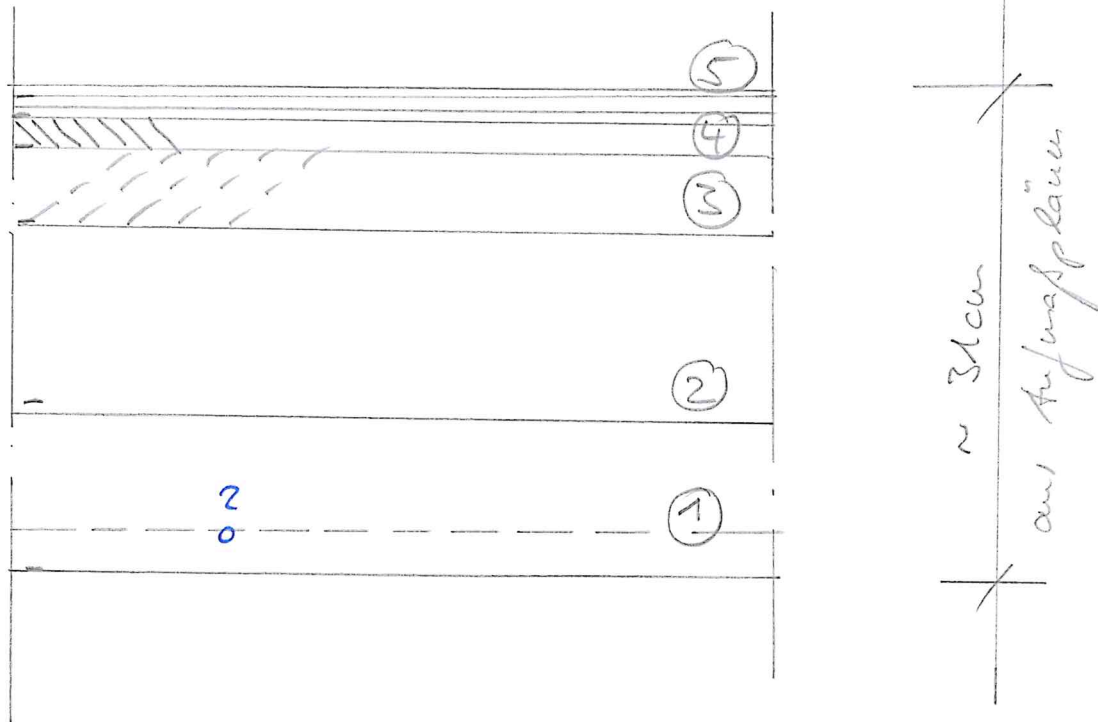
Falkensee Rathaus - Hauptbau  
 Decken über OG - Westtrakt (5) + (6)

Gesamtaufbau über Ripplage Decke ca. 20cm  
 Schichten

- 1 - ca. 10cm Deckenputz + Hohlziegel Rippendecke?
- 2 - ca. 12cm gebundene Schlacke mit Asphaltanteil?
- 3 - ca. 5cm Zementestrich
- 4 - ca. 2cm Asphaltestrich
- 5 - 2 Lagen Linoleum, 1 Lage Teppich

Trapplieder Decke bisher nicht erkundet

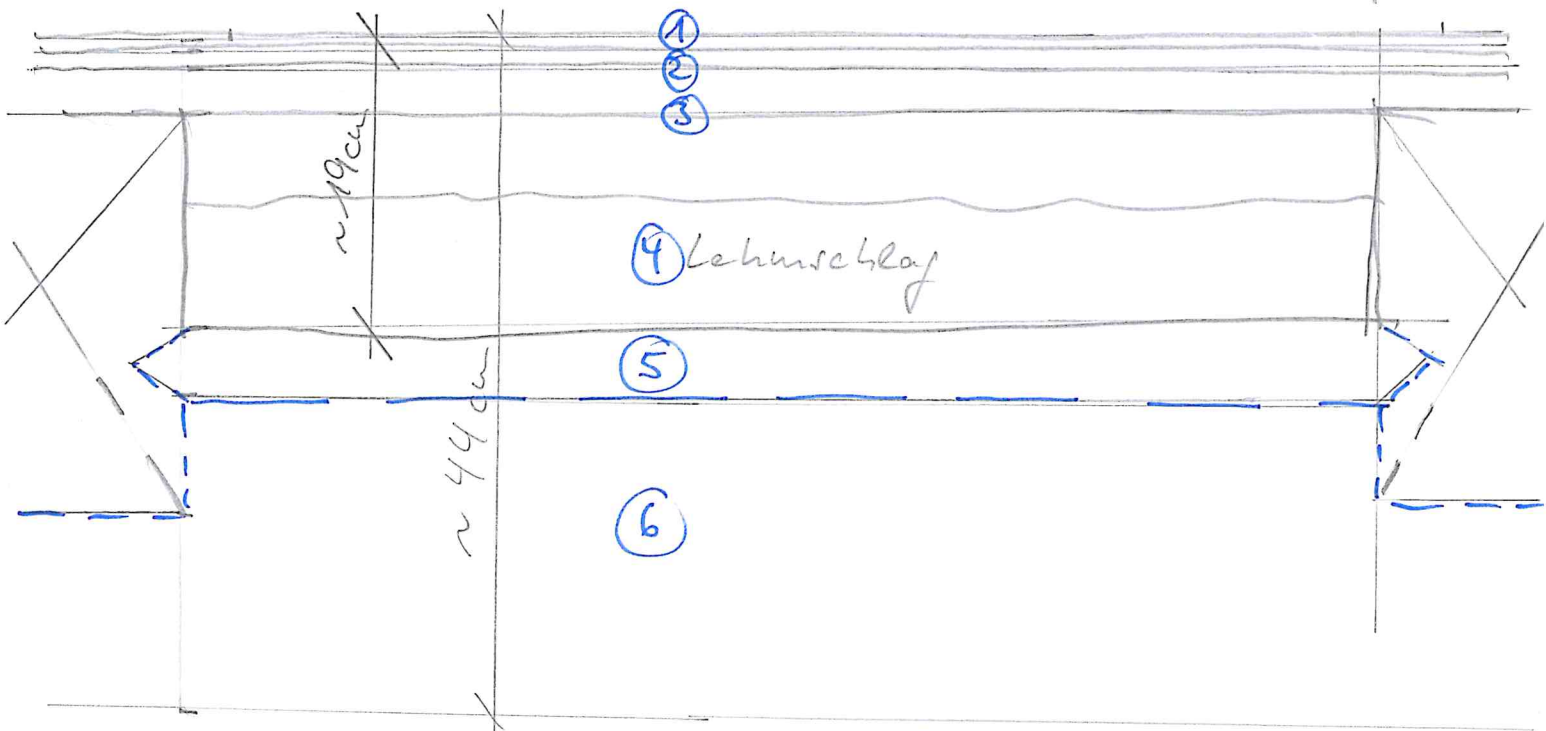
Nr. ⑦

Freilegung Decke über EG

Klink-Deckenbalken ~ 1m

- ① - Teppichbelag
- ② - Linoleum
- ③ - Dichtung
- ④ - 12cm Lehenschlag auf Brettswarten
- ⑤ - Schwartenbrette, Deckenputz, ggf. Abhangblecken

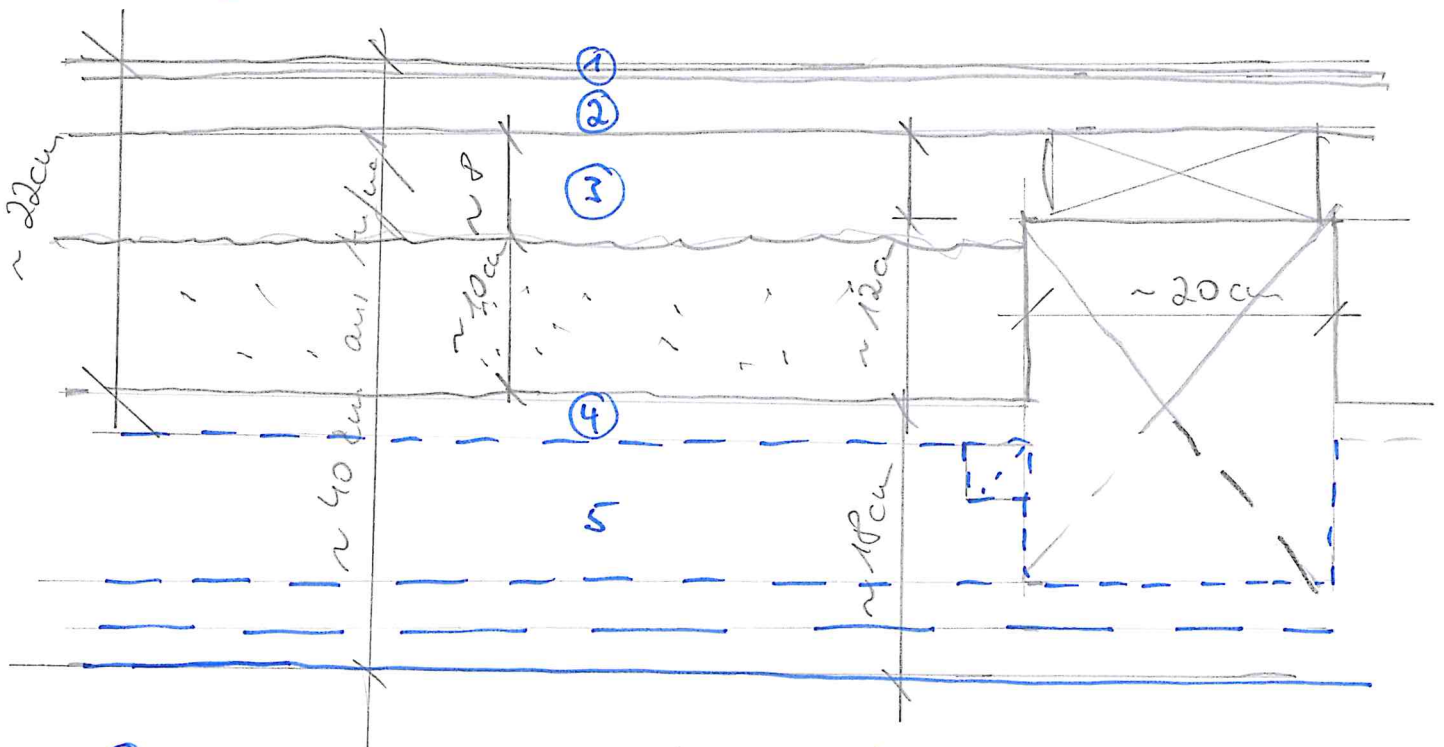
Freilegung Decke über EG  
Nr. 8

- ① Teppich verklebt mit Spachtelmasse
- ② Dielen
- ③ ~ 10 cm ungebundene Schüttung aus Schlacke, Tiegelbruch etc., Hohlraumhöhe ca. 18 cm auf Holzschalung, Balkenbreite ca. 20 cm (nicht in Wandachse),
- ④ Holzschalung vorwiegend auf seitlicher Lattung an Deckenbalken aufgelegt
- ⑤ Deckenbalken, Putzdecken, eventuell Ablageplatte

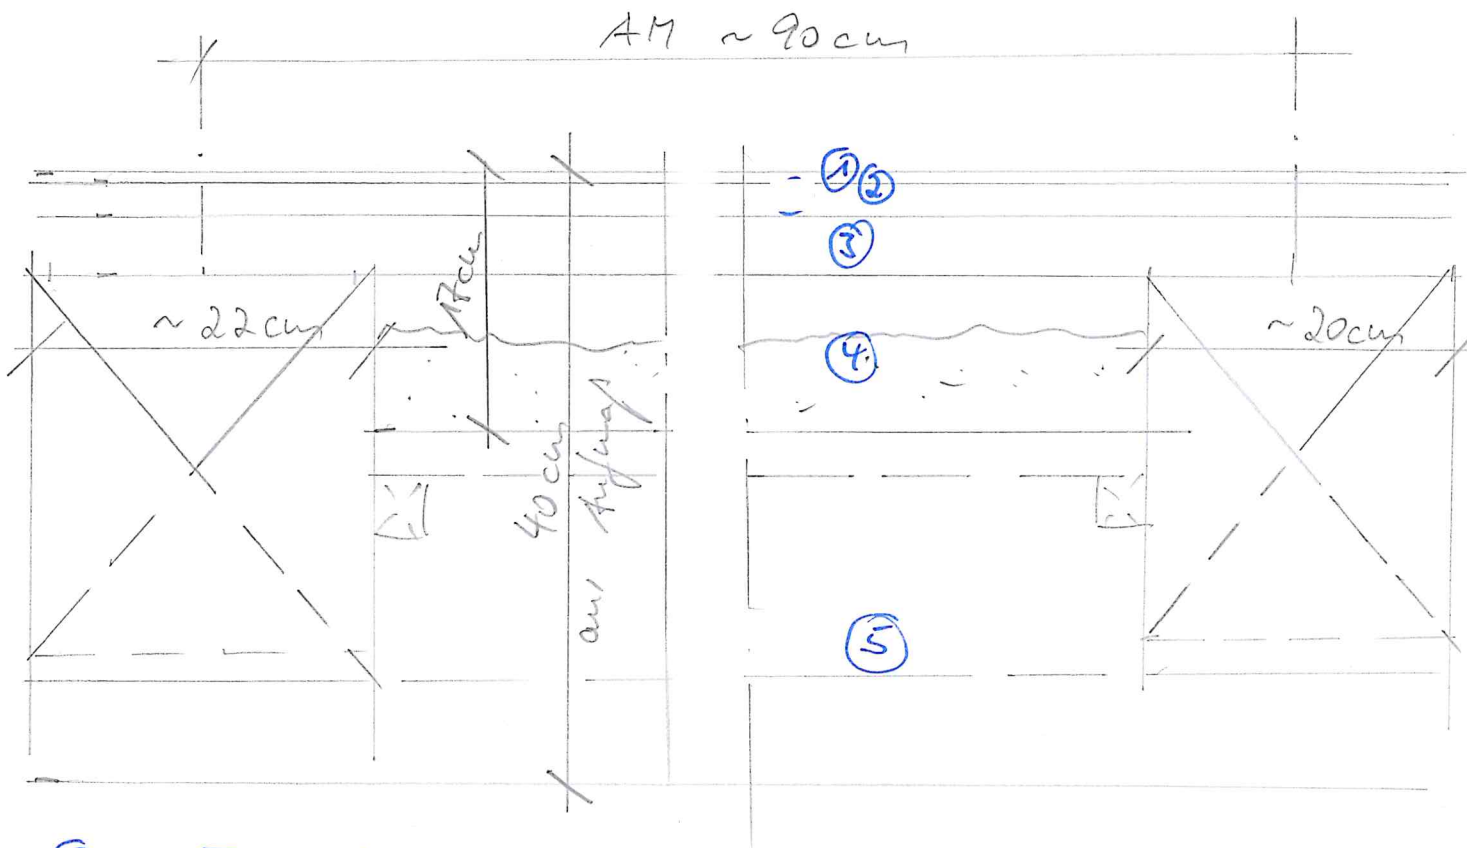
Nr ⑨

Decke über OB

- ① - Teppichbelag
- ② - 2 cm Spanplatte
- ③ - 3,2 cm Dichtung
- ④ - lose Deckenschüttung, teilweise Lehmestrag  
auf Blindboden
- ⑤ - Putzdecke, evtl. Abhangdecken

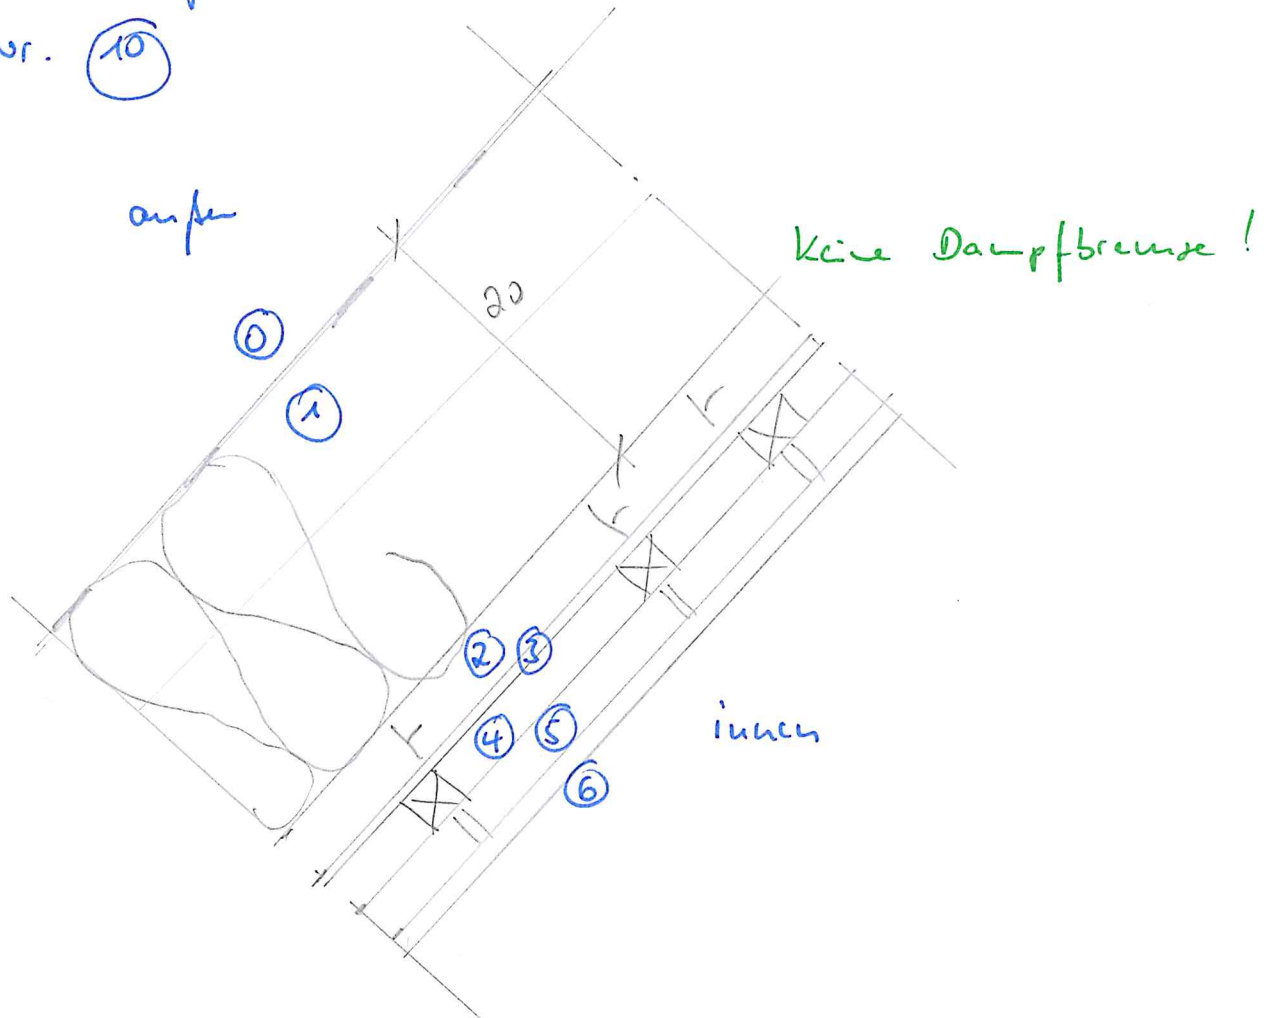
Nr. 10

Dachschräg Ost - Kammer

- 0 - Unterspannbahnen,  
Dachdämmung
- 1 - 20 cm Miwo-Dämmung bei  
Sparren / Aufschieber (ohne Dampfbremse !!)
- 2 - 3,6 cm Vollholzdiele
- 3 - Dämmputz (Stroh + Lehm)
- 4 - 2,4 cm Lattung
- 5 - 2 cm Sparschalung
- 6 - Putz auf Schilfrohrträger

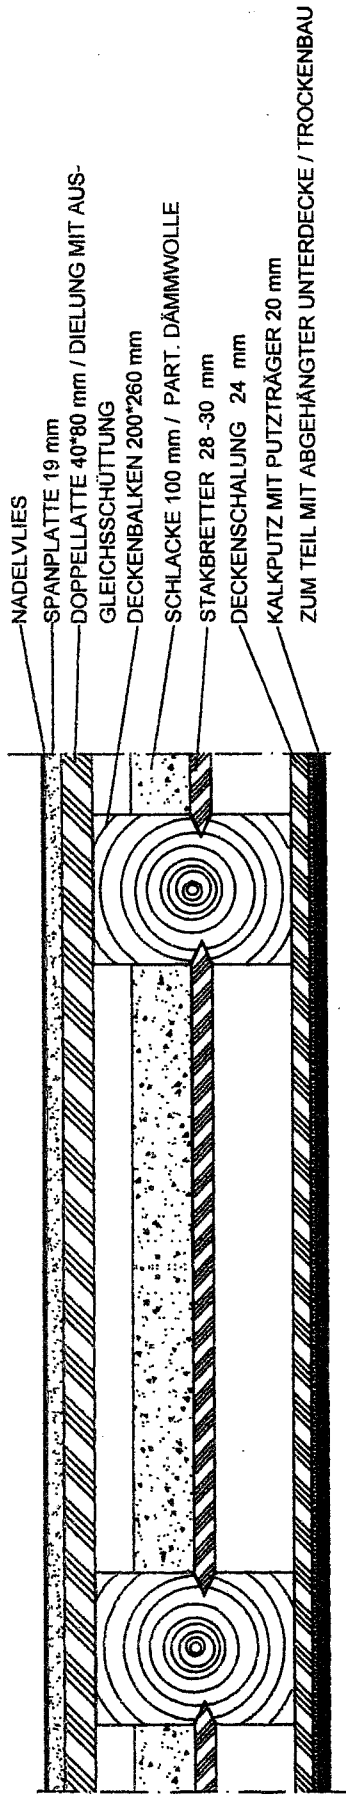
## DETAILSCHNITT FUSSBODENAUFBAU M. 1:10

# PART. FREIGELEGTE HB-DECKE ÜBER DEM 2. OG / M. 1:100

ANMERKUNG:  
DIE DERZEIT NICHT FREIGELEGTEN / UNTERSUCHTEN  
DECKENBALKEN SOLLTEN IM ZUGE DER GEPLANTEN  
SANIERUNGSARBEITEN NACHUNTERSUCHT WERDEN!

Statik Pos. G 3.1:  
S4 = Verstärkung der Deckenbalken / Auswechslung der  
Stielschwelle entspr. Regelstatik vom 25.08.2010

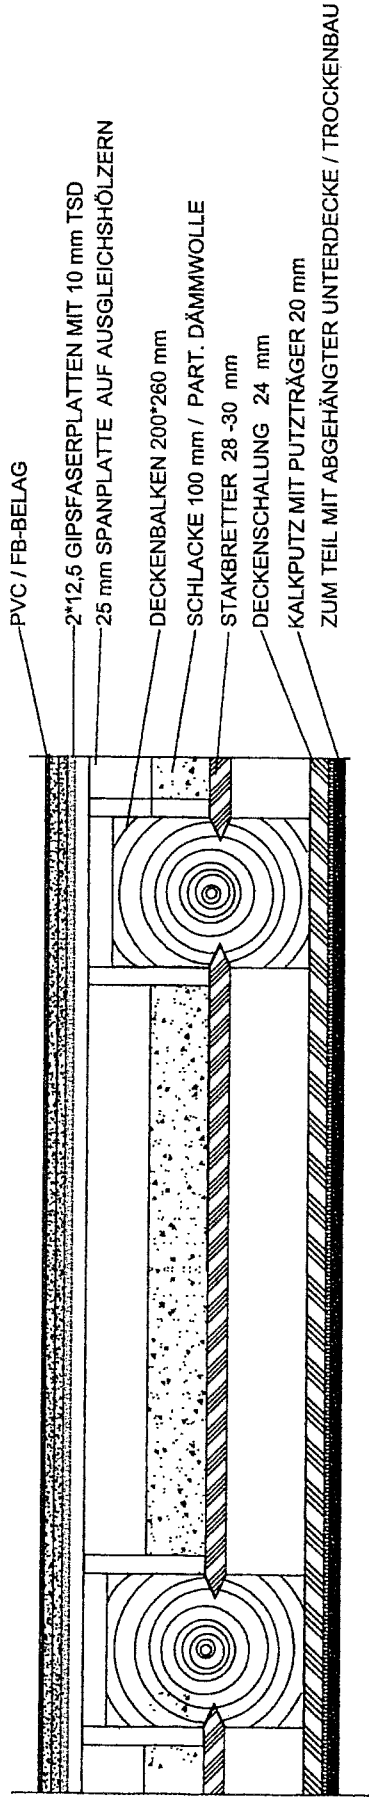
**DETAILSCHNITT: NEUER FUSSBODENAUFBAU / M. 1:10**

**SANIERTE HB-DECKE ÜBER D M 1. OG / R. 49**
