**Vorhaben** Denkmalrechtliche Erlaubnis gemäß § 9 Abs. 1 BbgDSchG  
hier: Instandsetzung-/ Restaurierungsarbeiten an der „Ernst Thälmann Gedenkstätte“ im Stadtpark  
Wittenberge

### **Bescheid über die Erteilung einer denkmalrechtlichen Erlaubnis gemäß § 9 Abs. 1 Brandenburgisches Denkmalschutzgesetz (BbgDSchG v. 24. Mai 2004 – GVBl. I, S. 215 ff. geändert durch Gesetz vom 05. März 2024 (GVBl. I/24, [Nr. 9], S. 9)**

# **Gedenksteine**

**Dokumentation der Untersuchung**

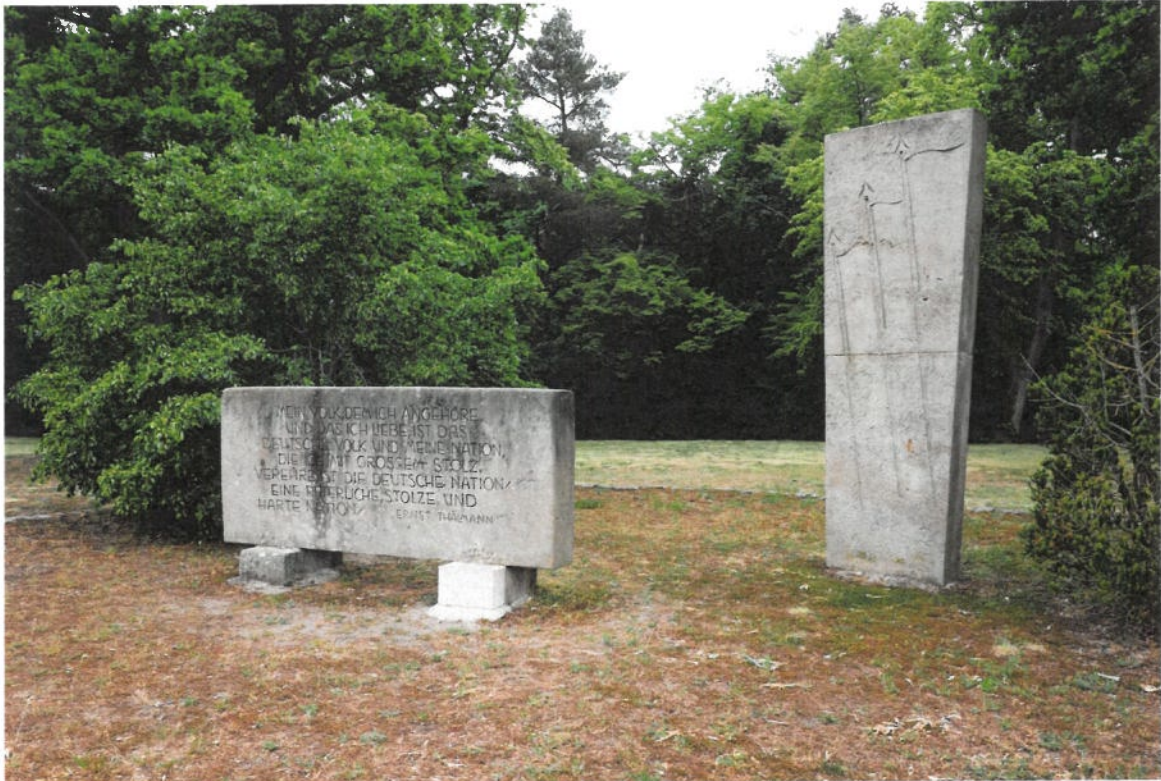
**Abbildung 1**  
Ernst-Thälmann-Gedenkstätte in Wittenberge

Die Gedenkstätte befindet sich auf der Anhöhe in Sichtweite zur Ernst-Thälmann-Straße und zum Heinrich-Heine-Platz am Südrand des Wittenberger Stadtparks.

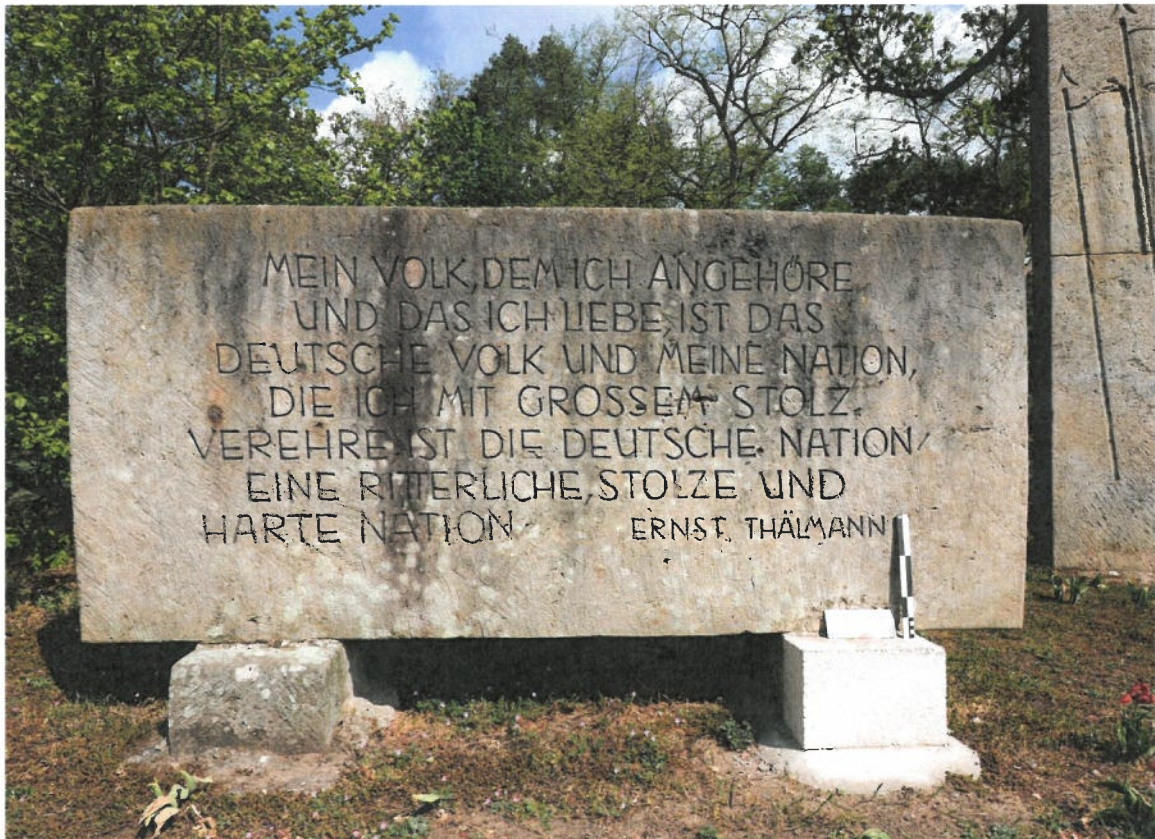
**Abbildung 2**  
Ansicht Schriftstein

Der niedrigere der beiden Steine steht auf zwei Sockeln, die ebenso aus Sandstein gefertigt wurden. Die Inschrift des Steines ist keilförmig vertieft in den Stein gehauen und lautet:

Der Stein hat die Maße: Breite: 242 cm, Dicke: 30 cm, Höhe 103 cm

Der Stein ist weitgehend rechtwinklig gearbeitet, wobei alle Kanten und Flächen leichte Wölbungen aufweisen, die Flächen sind "gespannt". Die Bearbeitung der Oberflächen ist "gebeilt". Das bedeutet, dass der Bearbeitungshieb nicht durch ein Scharriereisen, sondern durch ein Beil eine sogenannte "Fläche" hergestellt wurde. Auch Spuren von gezahntem Werkzeug sind zu erkennen. Es kann sich dabei um ein Zahnbeil oder ein Zahneisen handeln. Wir können von einer Zahnfläche ausgehen, ein Beil, dass auf der einen Seite gezahnt und auf der anderen Seite glatt ist.

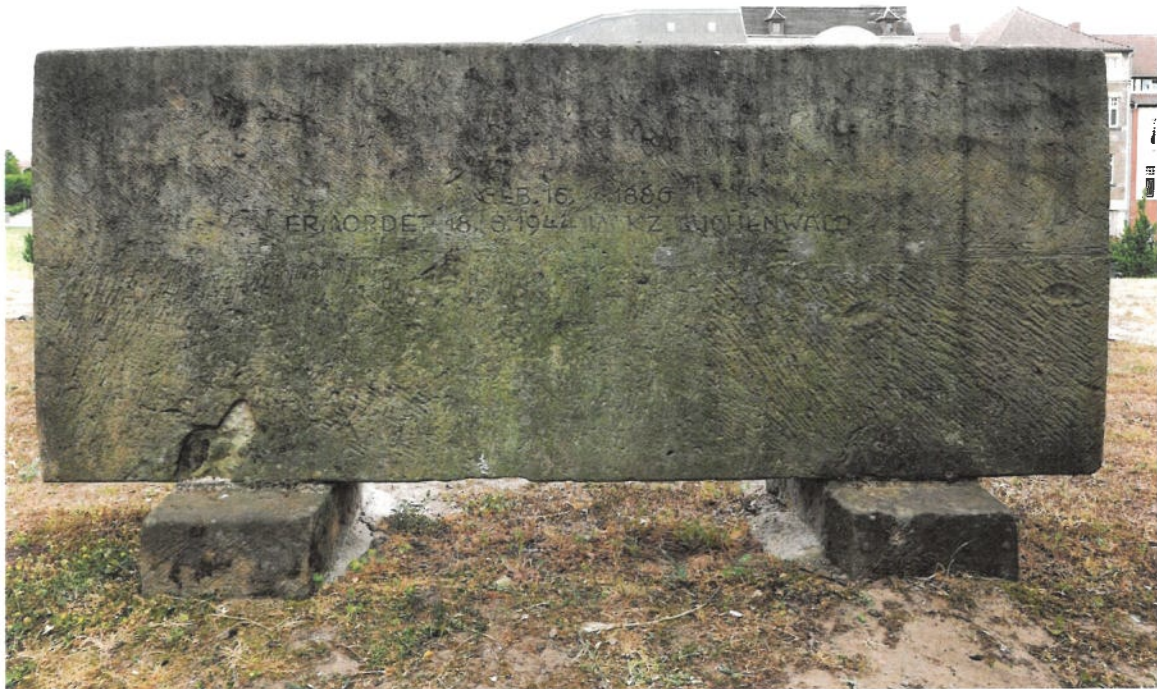
**Abbildung 3**  
Rückseite Schriftstein

Die in Großbuchstaben keilförmig vertiefte Schrift entspricht einer handgeschriebenen Druckschrift und ist mit dunkler Farbe ausgemalt. NCS Farbton S 8005-R80B

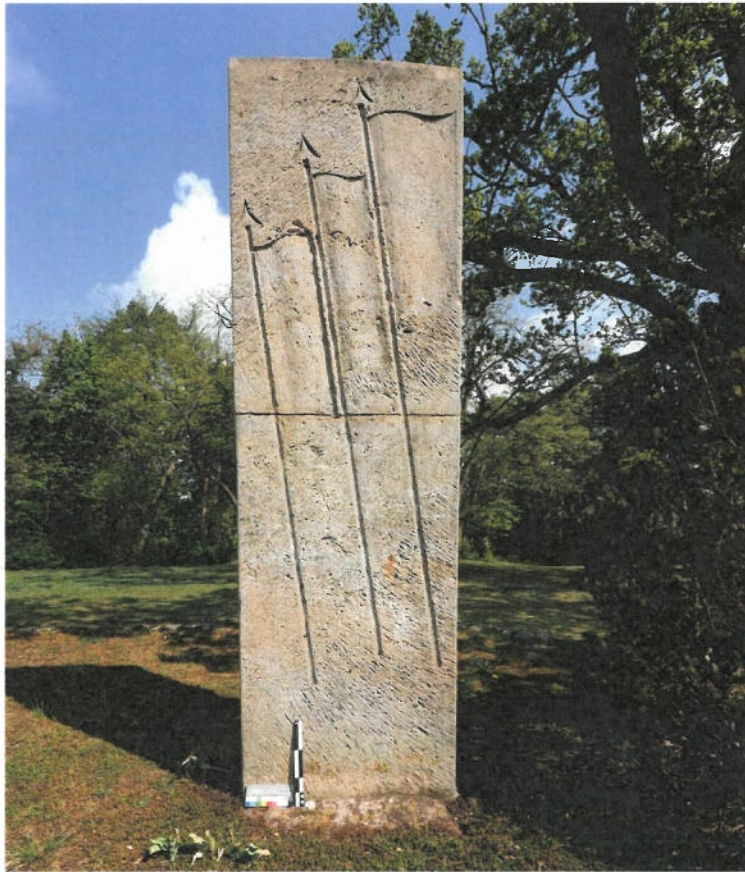
**Abbildung 4**  
Ansicht Stele

Die Stele setzt sich aus zwei Sandsteinblöcken zusammen. Die Stele verbreitert sich nach oben und zeigt auf der Vorderseite ein Relief mit drei Fahnen.

Breite oben 100 cm, Breite unten 82 cm, Dicke 30 cm, Höhe 300 cm  
Gesamtgewicht ca. 2000 kg

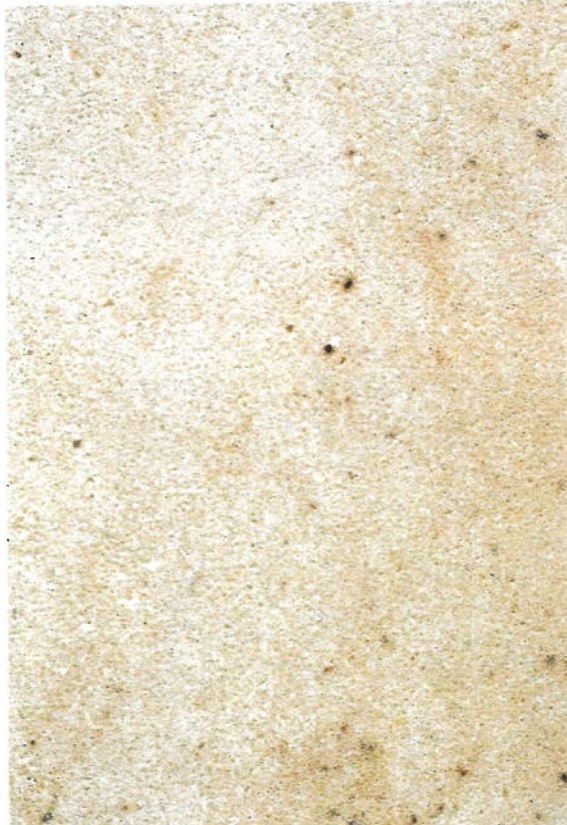
Im Grund hellbeige, teilweise von dezenten, hellbräunlichen Striemen durchzogen. Zu gut 90 % aus farblosem Quarz in noch ziemlich kantigen Körnern von durchschnittlich 0,2 mm bestehend. Daneben weiße Partikel von kaolinisiertem Feldspat und nur vereinzelt opake Mineralbruchstücke. Bindung durch Kornkontakte und Neubildung von Quarz. An der geschliffenen Platte treten nur wenige Poren auf und auch diese messen beim Typ »bh« 1 mm, bei »mE« bis zu 8 mm.

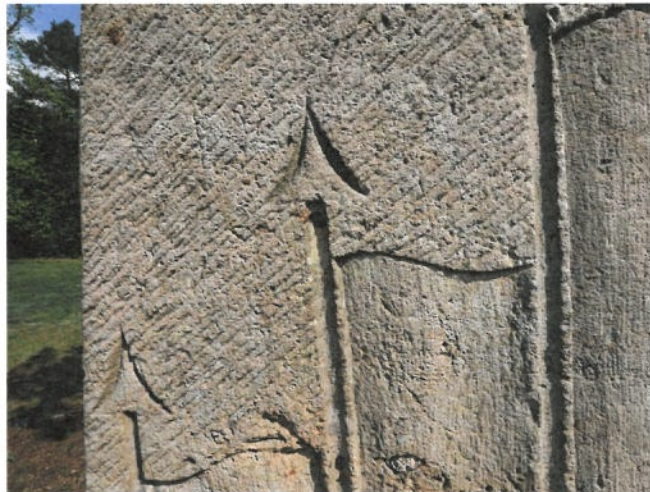
**Abbildung 6**  
Oberflächengestaltung im Bereich des Reliefs

Wie bereits oben beschrieben ist die Oberfläche durch die Bearbeitungstechnik gestaltet. Der "Hieb" ist nicht einheitlich gerichtet, die Richtung ändert sich und auch die typischen Spuren der Herstellung einer Fläche sind noch erkennbar. Damit hebt sich die Bearbeitung bewusst von den korrekten und gleichmäßigen Oberflächenspuren wie z.B. dem Scharrieren des 19. Jahrhunderts ab. Auch die Schrift, die eher einer handgeschriebenen Blockschrift ähnelt, entspricht einem modernen Gestaltungsprinzip.

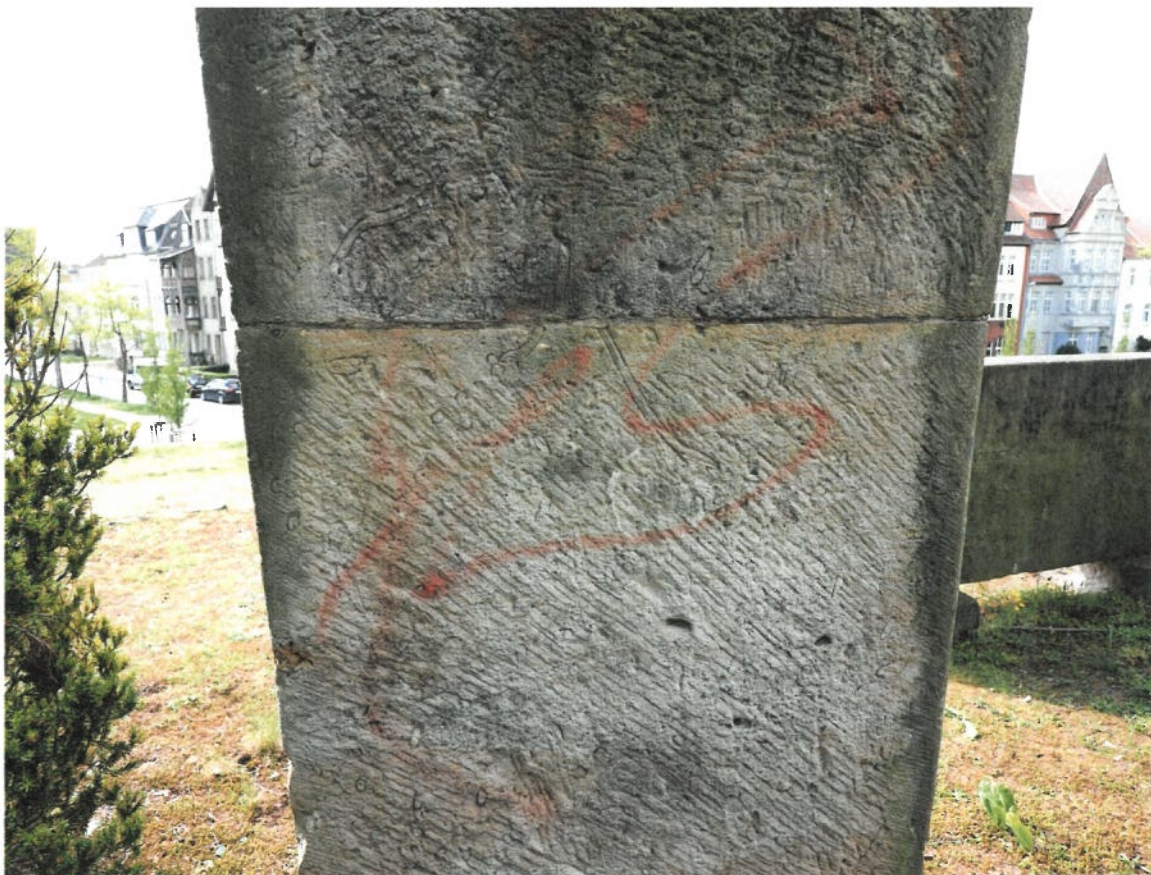
**Abbildung 7**  
Rückseite der Stele mit Resten des Graffitis

Die Steine weisen leichte biogene Besiedlungen auf. Aufgrund der Positionierung unter den Bäumen ist von einer stärkeren Besiedlung auszugehen. Wir können also vermuten, dass die Steine erst vor kurzem gereinigt worden sind. Die Struktur der Oberfläche ist sehr rau und zeugt von zu starker Reinigung mit Hochdruckreinigern. Die Einschlüsse im Stein sind z.T. freigelegt, so dass eine größere Angriffsfläche für weiter Verwitterung gegeben ist.

Auf der Rückseite der Stele befinden sich Reste von Graffiti. Auch das Entfernen der Graffiti könnte zu Schäden der Oberfläche geführt haben.

Aufgrund des erneuten Besprühens mit Graffiti wird es wieder zu einer Reinigung der Oberfläche kommen, die eventuell wieder mit Schäden an der Oberflächenstruktur verbunden ist. Eine Beschichtung mit Antigraffiti ist aufgrund der sehr rauen Oberfläche nur bedingt zielführend. Es kann über eine Schlämme der Oberfläche mit einem schlämmfähigen Restauriermörtel nachgedacht werden, somit lässt sich die raue Oberfläche verringern und ggf. ein Graffitischutz aufbringen.

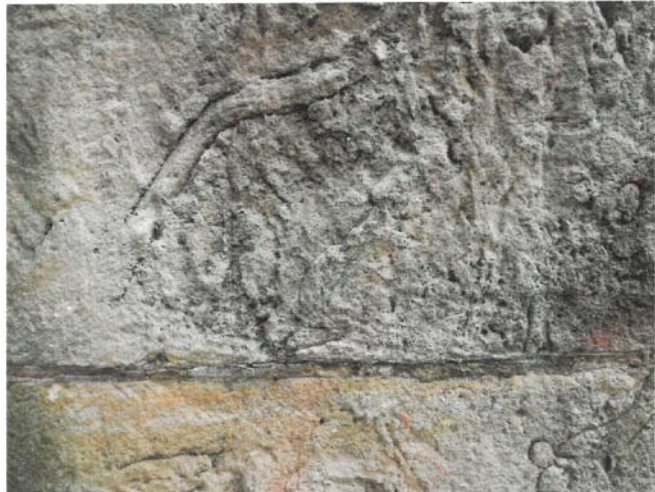
**Abbildung 8**  
Zerklüftete, raue Oberfläche

Neben der "zerklüfteten" Oberfläche sind zahlreiche Fehlstellen und Abplatzungen zu finden. Alte Ergänzungen und Klebungen sind erkennbar.

Die Steine können mit Wasser und Bürsten gereinigt werden. Auch der Einsatz von Dampfreinigern mit geringem Druck (max. 4 Bar) ist möglich. Eine Reinigung mit Hochdruckreinigern muss aufgrund der schon stark geschädigten Oberfläche vermieden werden.

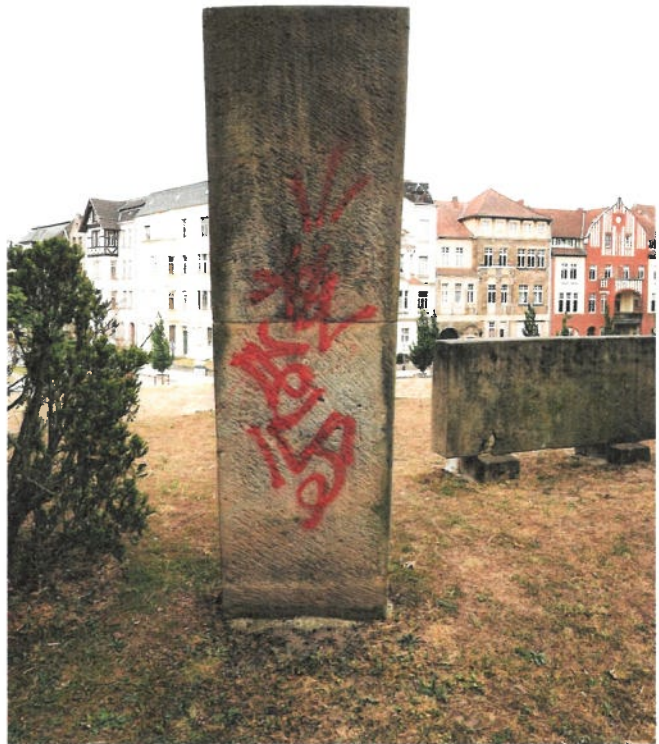
**Abbildung 11**  
neues Graffiti auf der Stele

Am 22.05.2025 mussten wir ein neues Graffiti an der Rückseite der Stele feststellen.

2. Für folgende Punkte ist **vor Maßnahmenbeginn eine Detailabstimmung** mit der uDB durchzuführen:
- Der Graffitischutz bei der Stele ist im Detail mit der Restaurierungsfirma sowie dem Landschaftsplaner abzustimmen. Der Graffitischutz ist nicht nur über eine am Objekt eingreifende Maßnahme, sondern ebenso über Bepflanzungen realisierbar, daher ist die Platzgestaltung mit einzubeziehen.
  - Die Ausführung, Ausmaße und Notwendigkeit der im Konzept vorgeschlagene Schlämme in den ausgewaschenen Bereichen ist vor Umsetzung abzustimmen.
  - Die Ausmaße der zu festigenden Bereiche sind vor Durchführung mit der uDB abzustimmen.

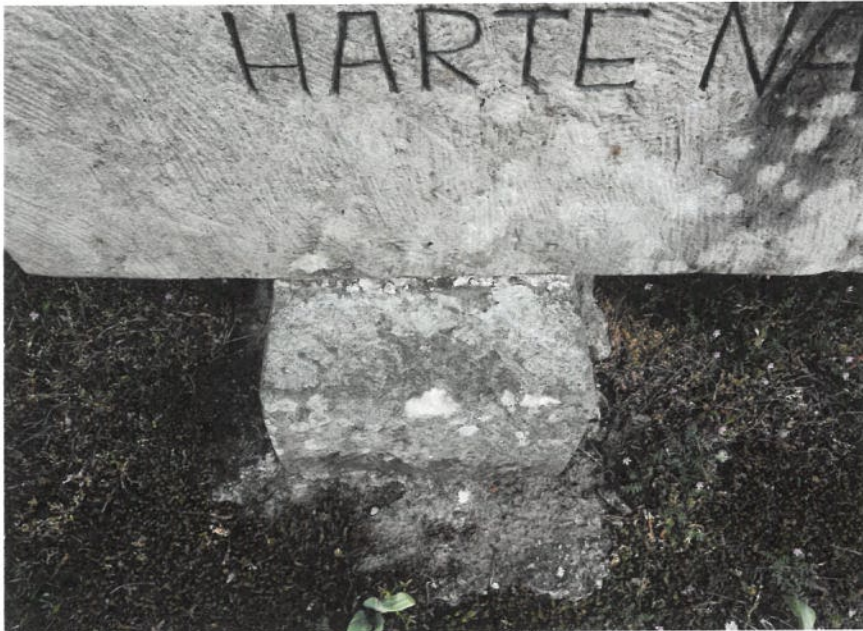
**Abbildung 12**  
Freiliegendes Fundament

Die Fundamentierung der beiden Sockel des Schriftsteins und das Fundament der Stele liegen teilweise frei. Das Bodenniveau wird dort abgesackt oder weggespült worden sein.

- Die im Restaurierungskonzept vorgeschlagene Anheben des Bodenniveaus, um die Fundamente zu verdecken, ist mit den Landschaftsplanern abzustimmen.
- Die mehrjährige Staudenbepflanzung ist so umzusetzen, dass auch in Zukunft der beidseitige Schriftzug nicht verdeckt wird.

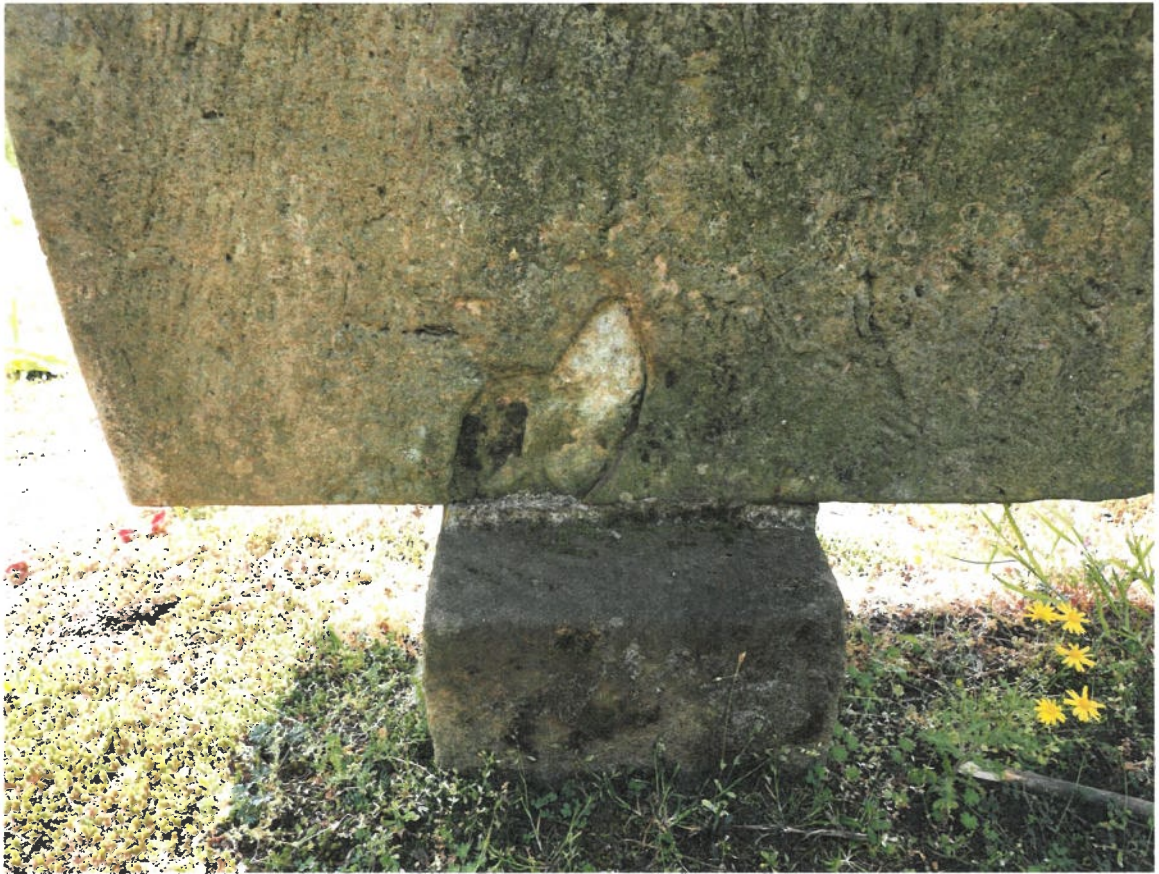
**Abbildung 14**  
Fehlstelle mit entfestigtem Bereich

Bodennahe Bereiche am Schriftstein sind entfestigt.

- Bei der Festigung mit Kieselsäureester oder Kieselsol sind die Herstellerangaben zu befolgen und die Wartezeiten einzuhalten.
- Die zu gering dimensionierte Vierung ist auszubauen und durch ein passgenaues Stück, welches in Gesteinsart, Form, Farbe und Oberflächenbearbeitung dem Original angepasst ist, zu ersetzen.

Die zahlreichen Fehlstellen sollten mit Restauriermörtel ergänzt werden, um einen besseren Wasserabfluss zu gewährleisten. Die Abplatzungen an den Kanten, die keine weiteren Strukturschäden verursachen, brauchen nicht zwangsläufig ergänzt zu werden.

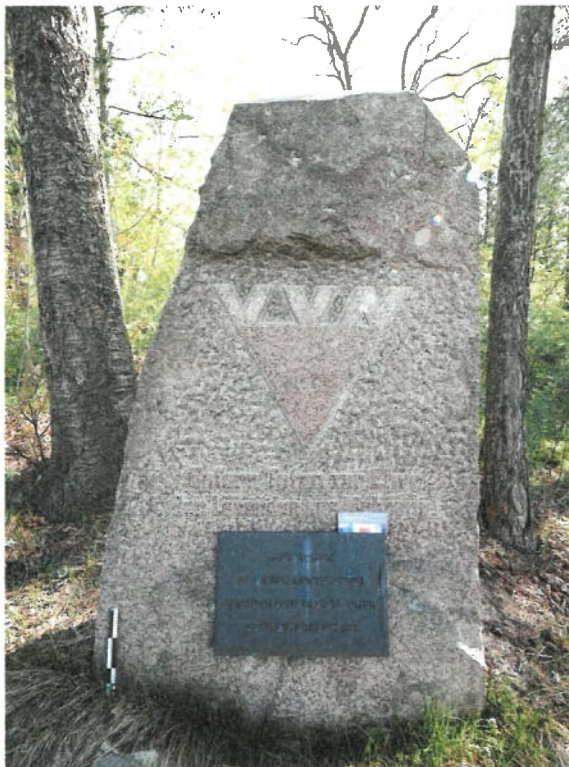
**Abbildung 18**  
VVN-Gedenkstein, Ansicht

Die Schrift und das Zeichen sind erhaben in der Fläche gearbeitet. Unter dem Schriftzug "Unseren Toten zur Ehre den Lebenden zur Mahnung!" befindet sich noch eine Bronzeplatte mit dem Schriftzug,

"HIER RUHEN 66 OPFER NATIONALSOZIALISTISCHER GEWALTHERRSCHAFTEN"

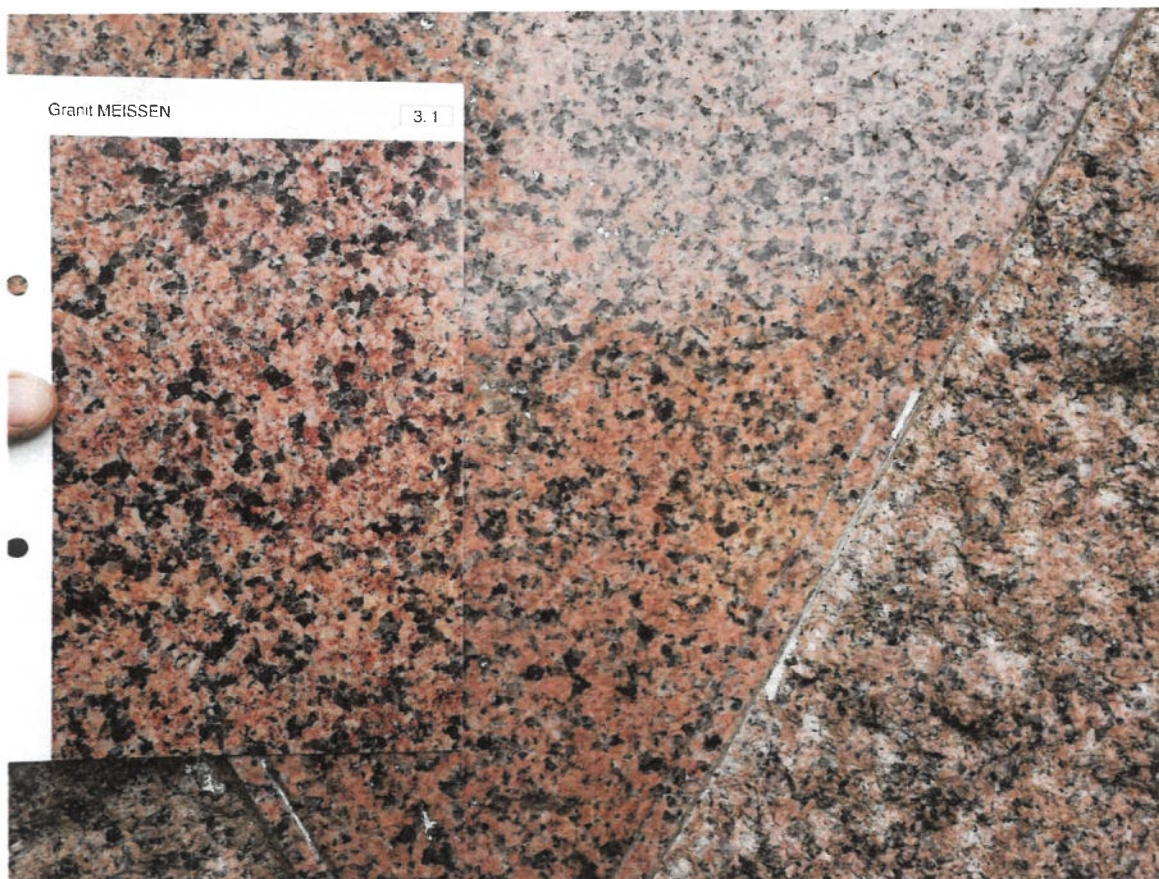
**Abbildung 20**  
Materialbestimmung mit der Internationalen Natursteinkartei

Der Stein steht hochkant zur "Lagerung", die Schichtung ist erkennbar. Aufgrund seiner Farbigkeit und makroskopisch sichtbaren Zusammensetzung ist von einem Granit aus Meißen, "Riesensteingranit" auszugehen. Das Material zeigt im Steinbruch die typischen Klüfte, die für die Form des "Spatfelsens" verantwortlich sein können. Das Material entspricht dem Karl Marx-Denkmal in Wittenberge. Rückseitig ist der Stein grob gearbeitet, um eine gleichmäßige Stärke zu erreichen. Die Bestimmung des Gesteins erfolgte über die INSK Internationale Natursteinkartei.

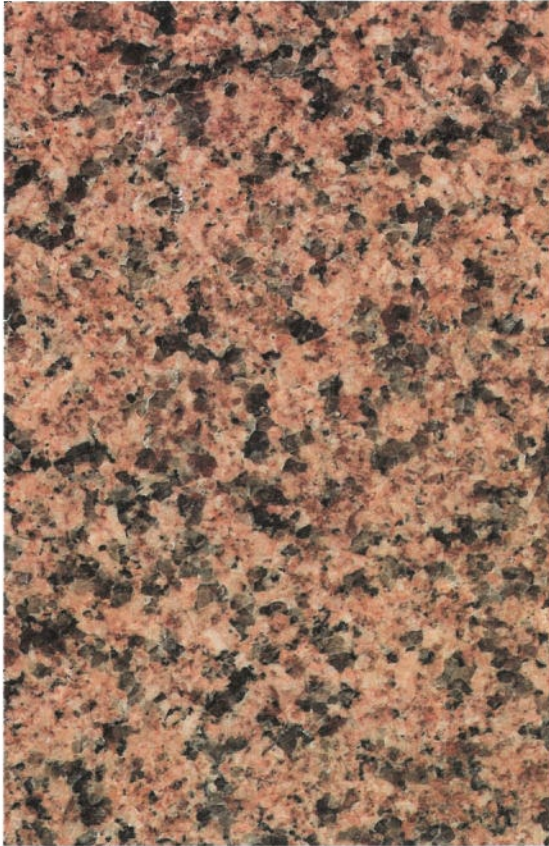
**Abbildung 21**  
INSK, Granit Meissen

**Anwendung**  
Vor 1945 einer der begehrtesten Granite im Deutschen Reich, besonders für Staatsbauten und Denkmale an exponierter Stelle. Beispiele: viele Autobahnbrücken in Sachsen und Brandenburg, König-Max-II.-Denkmal in München, Lindenplatz-Brunnen in St. Gallen, Belle-Alliance-Brücke in Berlin. Nennenswerter Export in die Nachbarstaaten, sogar nach Amerika. Wegen Erschöpfung gingen viele Abbaustellen ein; andere liefern nur noch Bruchgestein.

**lieferb. Dimensionen** früher bis 5 m Länge, jetzt vorwiegend kleinere Blöcke  
**gegen Frost** beständig  
**gegen Aggressoren** beständig  
**Politur** gut und dauerhaft

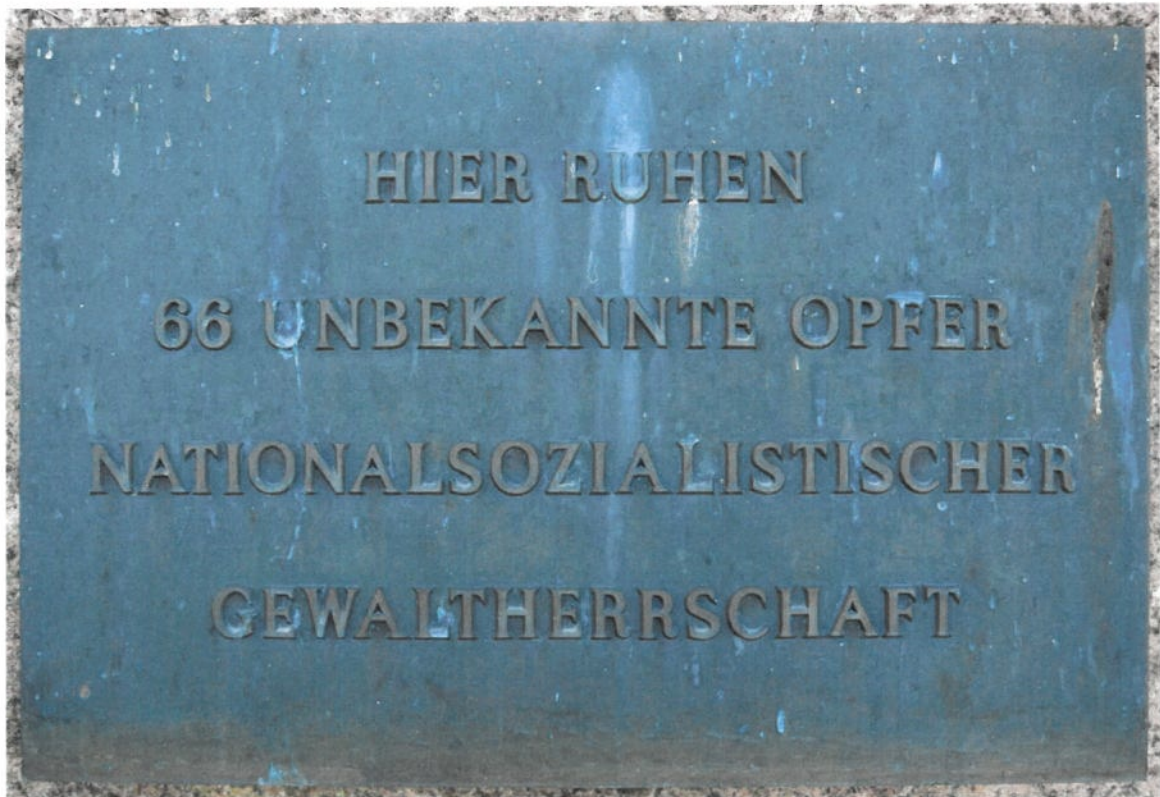
**Abbildung 23**  
Bronzeplatte

Wie oben bereits beschrieben, lautet der Schriftzug:

HIER RUHEN 66 OPFER NATIONALSOZIALISTISCHER GEWALTHERRSCHAFTEN

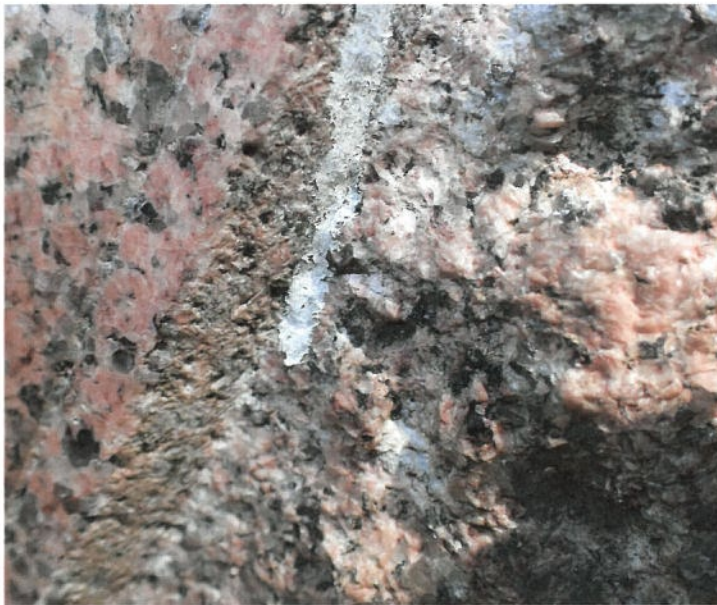
**Abbildung 26**  
Farbspuren, nicht original

Der Stein zeigt sich in einem sehr guten Zustand. Er ist nur wenig verunreinigt, bis auf leichte biogene Besiedlung durch die Lage unter den Bäumen und Sträuchern und die typische Patina, durch Luftverunreinigungen und Staub, sieht der Stein gepflegt aus. Auf der Vorderseite und der Rückseite sind wenige Reste von weißen Farbspuren zu erkennen, die offenbar aber bereits weitgehend entfernt wurden. Es scheint sich dabei nicht um Farbe einer ursprünglichen Farbgestaltung, sondern um Vandalismus zu handeln.

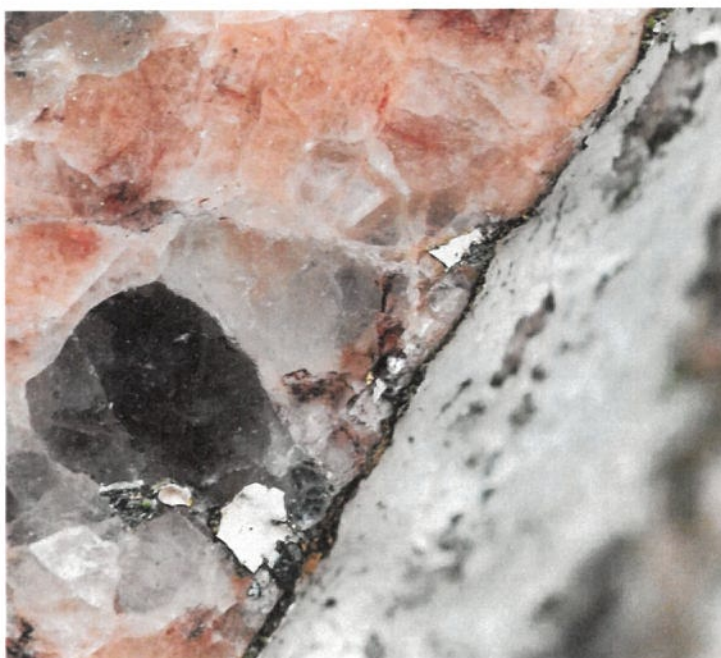
**Abbildung 29**  
Blattgold unter sekundärer weißer Farbe

Der erhabenen Schriftzüge VVN und „Unseren Toten zur Ehre, den Lebenden zur Mahnung!“ zeigen eindeutig Reste einer Vergoldung. Wir können somit davon ausgehen, dass die erhabene Schrift des Granits vergoldet gewesen war.

Eine erneute Vergoldung der erhabenen Schrift VVN und „Unseren Toten zur Ehre den Lebenden zur Mahnung!“ sollte unbedingt in Betracht gezogen werden. Das rote Dreieck, das Zeichen des VVN, ist umrahmt von einer Nut. Ob diese Nut weiß gefasst gewesen ist, lässt sich nicht mit Bestimmtheit sagen. Der äußere Rahmen wird ebenso wie die Schrift vergoldet gewesen sein.

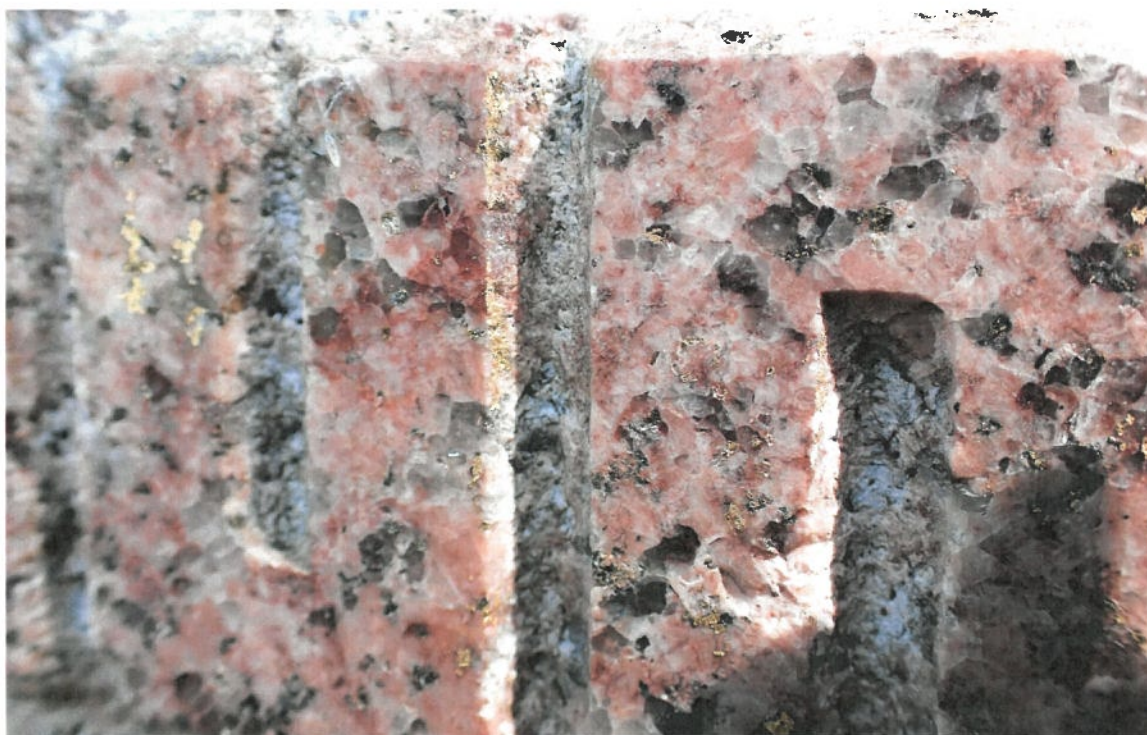
**Abbildung 30**

Reste des Blattgoldes auf den polierten Flächen, das Gold auf der Seite konnte nur an dieser Stelle gefunden werden.

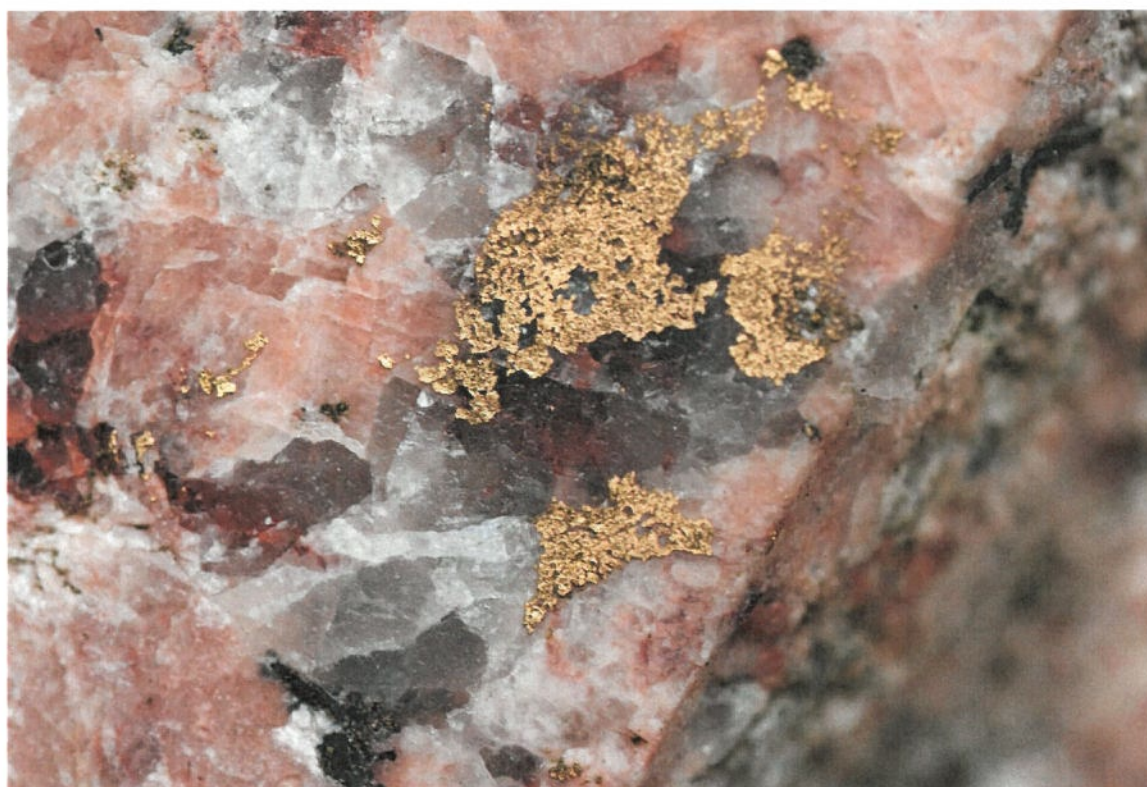
**Abbildung 31**

Blattgold auf den polierten Flächen

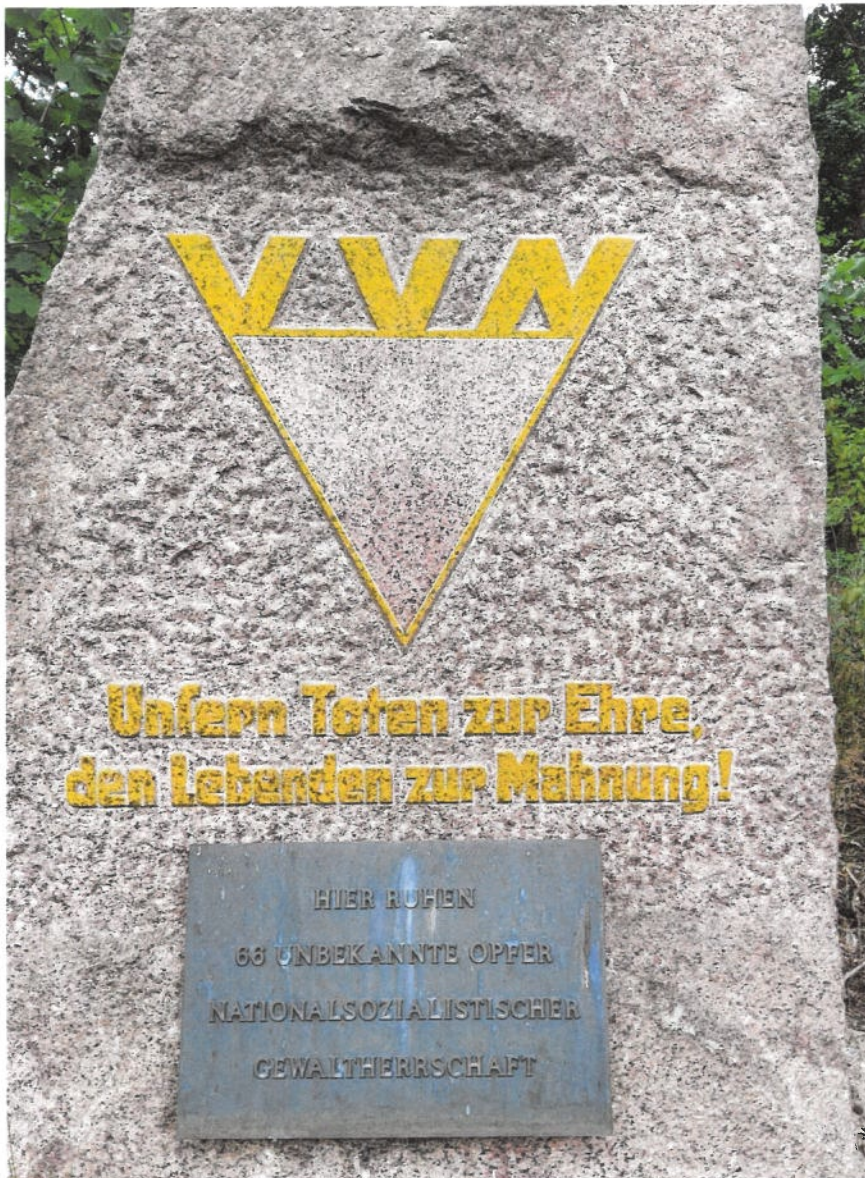
**Abbildung 34**  
Vermutete Farbgesättigung

Die roten Stellen auf dem polierten Dreieck stammen nicht von einer ursprünglichen roten Farbe, sondern sind Bestandteil der Mineralien des Gesteins (siehe Abb. 4).

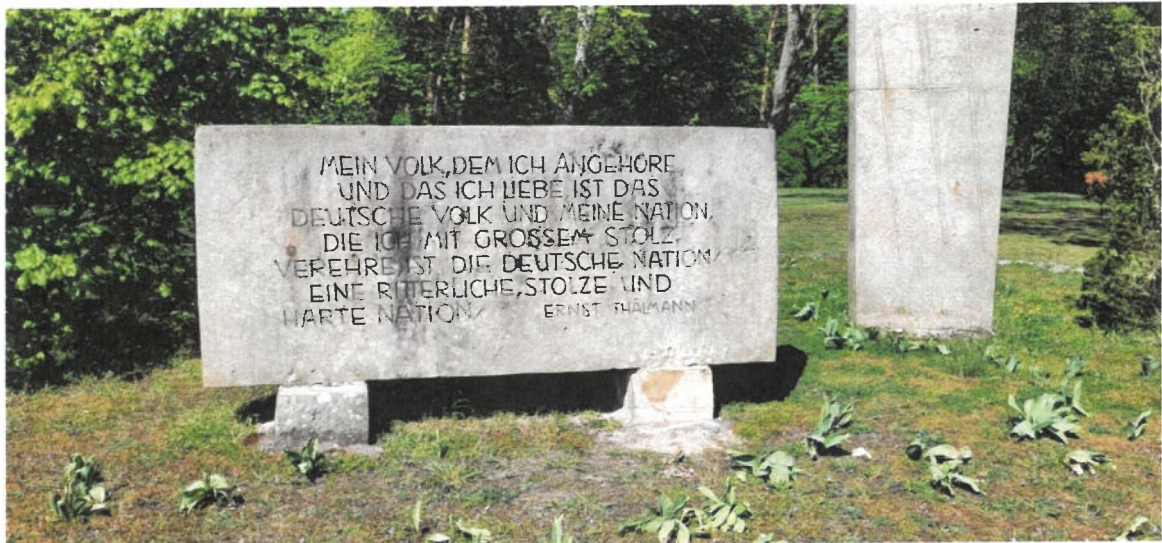
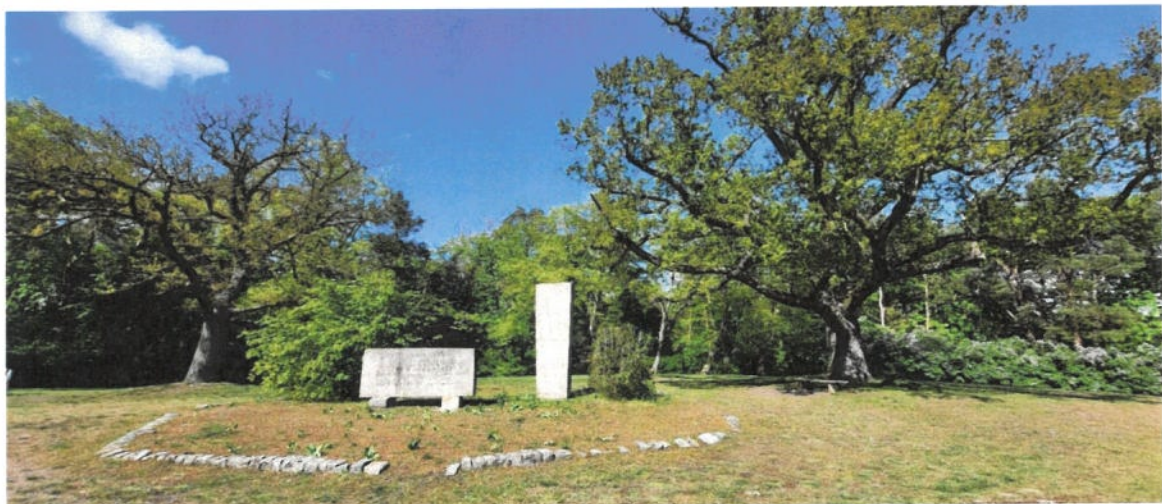
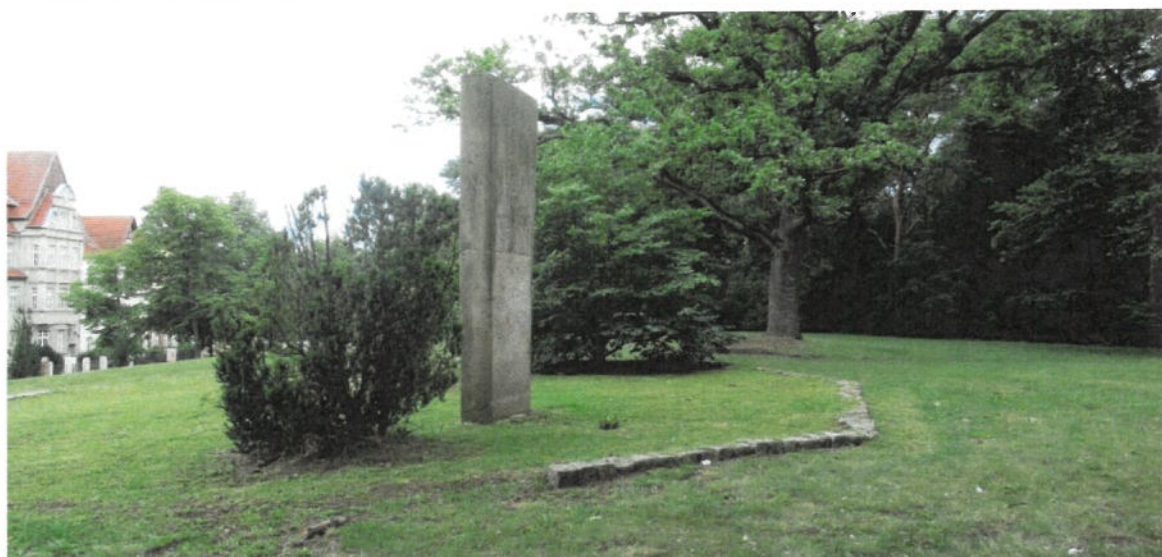
## 2.1 Ernst-Thälmann-Gedenkstätte

An dem Denkmal sind Verschmutzungen und Anhaftungen vorzufinden. In dem Sockelbereich befinden sich unsaubere Fundamente. Es sind keine nennenswerten Risse, Abbruchkanten oder lose Steine festzustellen. Die kreisförmige Einfassung aus Naturstein ist unvollständig und teilweise mit Vegetation bedeckt.

Geplant ist, die Denkmäler instand zu setzen, das heißt von Verschmutzungen bzw. Anhaftungen zu befreien, deutliche Risse zu verschließen (zur Vermeidung von Frostschäden) und ggf. die Instandsetzung der Sockel zur Herstellung eines stimmigen Gesamtbildes (z. B. unsaubere Fundamente überarbeiten). Bei allen Maßnahmen wird davon ausgegangen, dass vor Ausführung eine Endabstimmung mit der UDB und der ausführenden Firma vor Ort erfolgt, um die Technologie und die einzusetzenden Materialien zu beschließen.

Sollten nach der Oberflächenreinigung Risse festgestellt werden, sind diese folgendermaßen zu behandeln. Zuerst werden die Risse gereinigt und loses Material entfernt. Danach werden die Flanken mit dem Mikrostrahlverfahren aufgeraut und Haftmittel wird aufgebracht. Es erfolgt eine Injektion auf Epoxidharzbasis und anschließend werden die Risse und Fugen mit mineralischem Mörtel verschlossen.
