| TÜRNUMMER: | T 3.34 | RAUM: | F 3.34 | ABMESSUNGEN LI. DURCHGANG (MM): | 2170x3800/2740 |
| BAUART: | Holzglasrahmentür mit Oberlicht | | | | |

FÖCKE ARCHITEKTEN  
Potsdam den 29.08. 2022

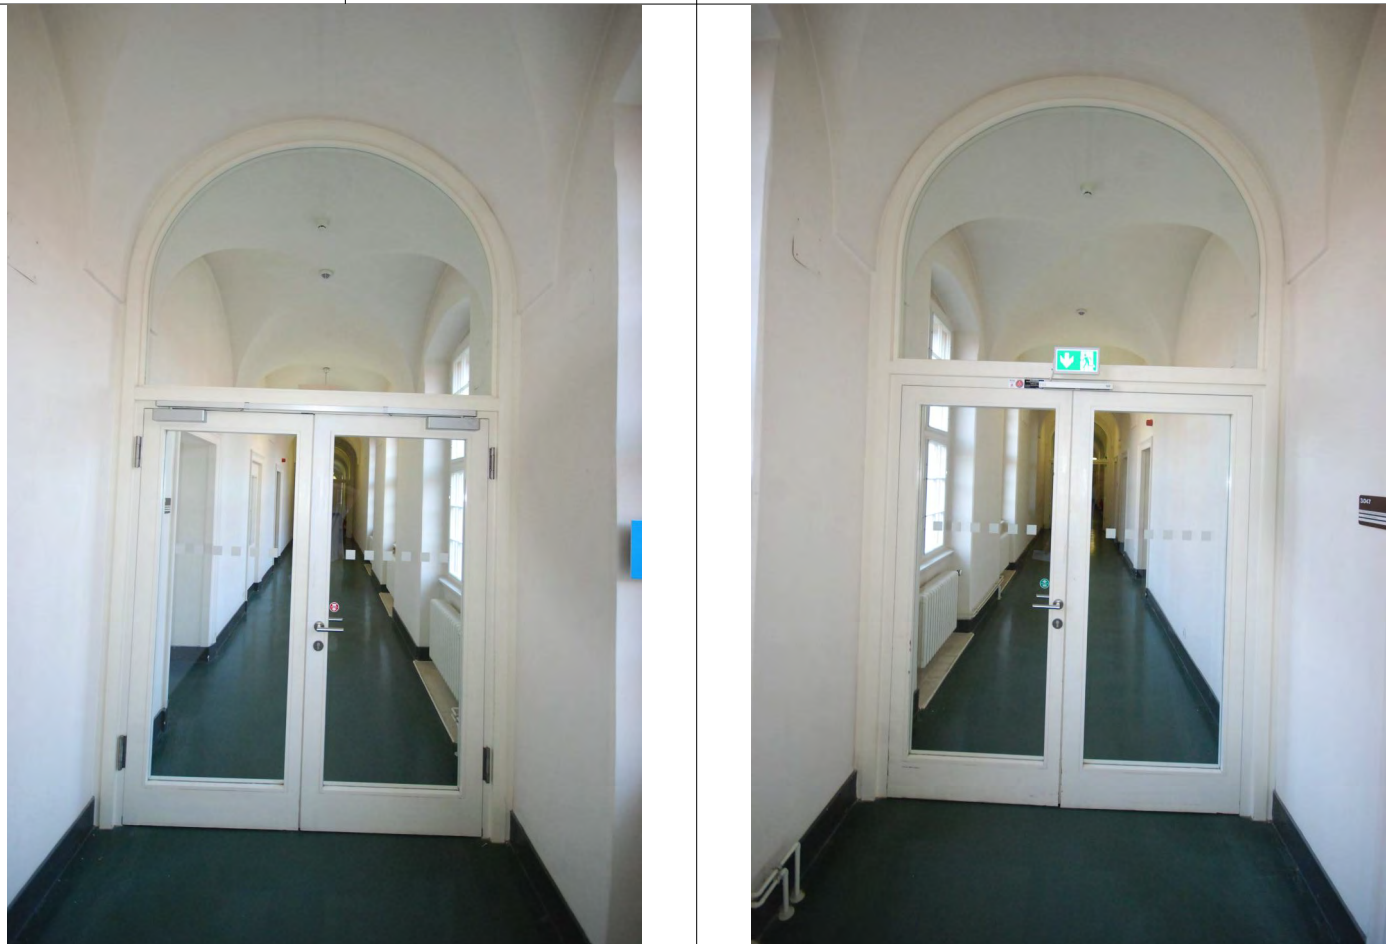
| BESONDERHEIT: | Rundbogensturz, Rauchschutztür | | | | |

| BAURECHTLICHE ANFORDERUNG: | T30 rauchdichtschließend, Feststallanlage |

| GEPLANTE MAßNAHME: | Abbruch und Neubau |

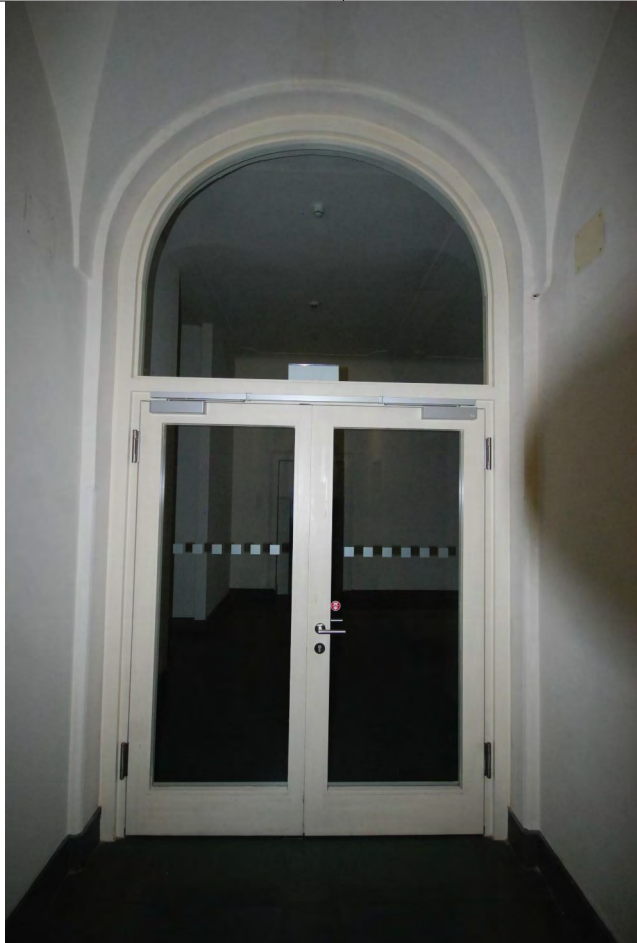
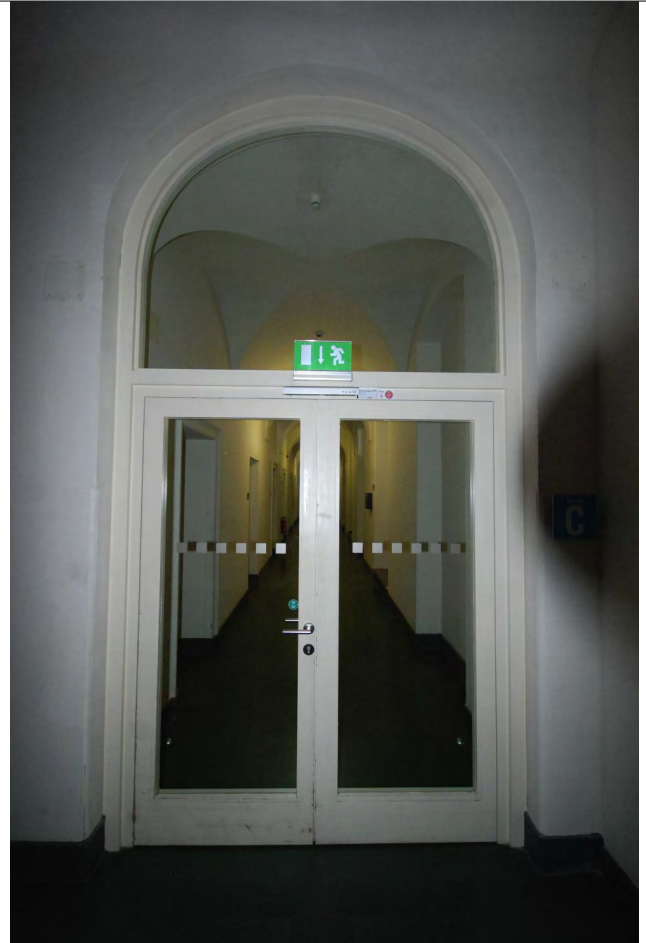
| TÜRNUMMER: | T 3.09 | RAUM: | F 3.09 | ABMESSUNGEN LI. DURCHGANG (MM): | 2050x3740/2920 |

| BAUART: | Holzglasrahmentür mit Oberlicht | | | | |
| BESONDERHEIT: | Rundbogensturz | | | | |

| BAURECHTLICHE ANFORDERUNG: | T30, rauchdicht und selbstschließend |

| GEPLANTE MAßNAHME: | Abbruch und Neubau |

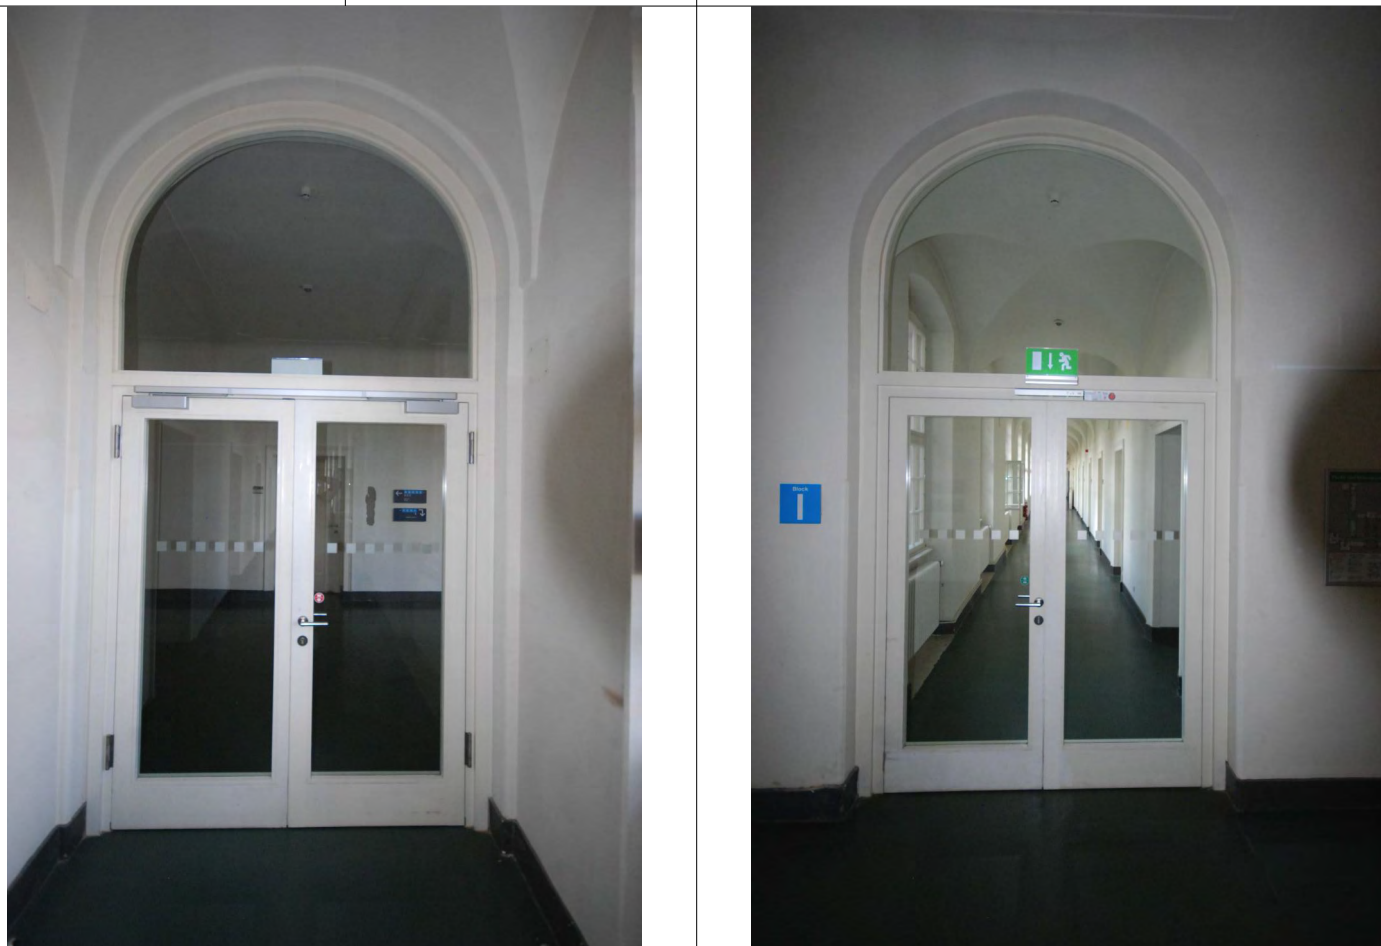
| TÜRNUMMER: | T 3.17 | RAUM: | F 3.17 | ABMESSUNGEN LI. DURCHGANG (MM): | 1960x3750/2900 |

| BAUART: | Holzglasrahmentür mit Oberlicht | | | | |
| BESONDERHEIT: | Rundbogensturz, Rauchschutztür | | | | |

| BAURECHTLICHE ANFORDERUNG: | T30 rauchdichtschließend, Feststallanlage |

| GEPLANTE MAßNAHME: | Abbruch, Neubau |

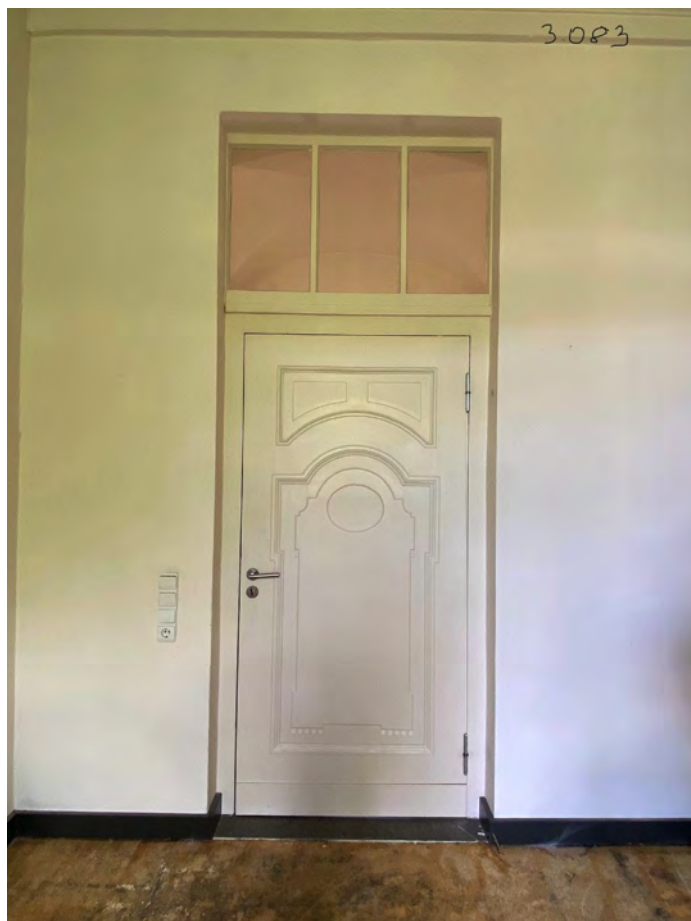
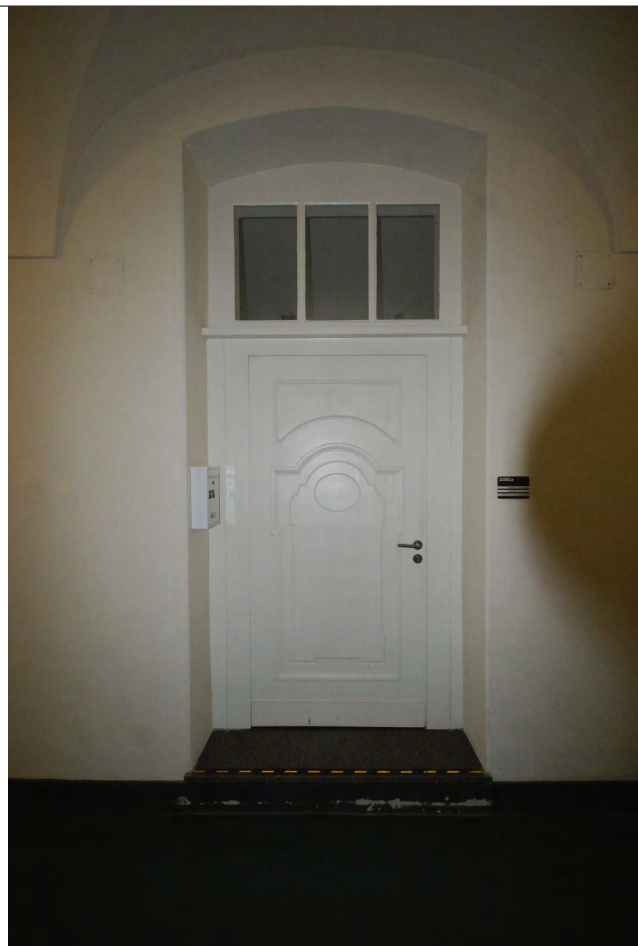
| TÜRNUMMER: | T 3.083 | RAUM: | 3.083 | ABMESSUNGEN LI. DURCHGANG (MM): | 1480x3280/3140 |

| BAUART: | Holzfällungstür, Holzstockzarge | | | | |
| BESONDERHEIT: | Oberlicht mit Sprossen, Flurseitig Segmentbogensturz | | | | |

| BAURECHTLICHE ANFORDERUNG: | dichtschließend |

| GEPLANTE MAßNAHME: | Ausbau, aufarbeiten, Einbau neue Tür in GK-Wand |

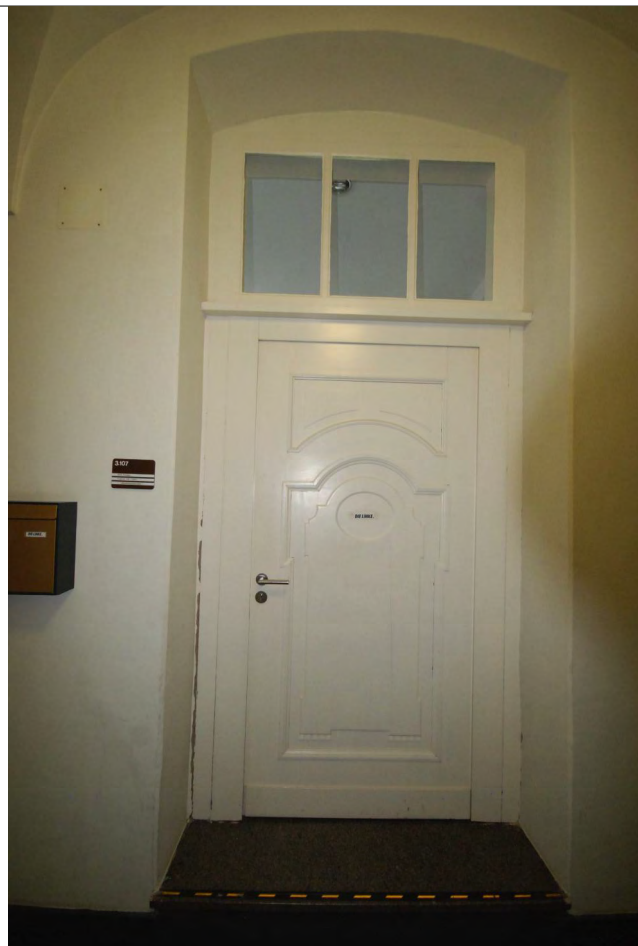
| TÜRNUMMER: | T 3.107a | RAUM: | 3.107a | ABMESSUNGEN LI. DURCHGANG (MM): | 1485x3270/3130 |

| BAUART: | Holzfüllungstür, Holzstockzarge | | | | |
| BESONDERHEIT: | Oberlicht mit Sprossen, Flurseitig Segmentbogensturz | | | | |

| BAURECHTLICHE ANFORDERUNG: | dichtschießend |

| GEPLANTE MAßNAHME: | Ausbau, aufarbeiten, Einbau in andere Stelle |

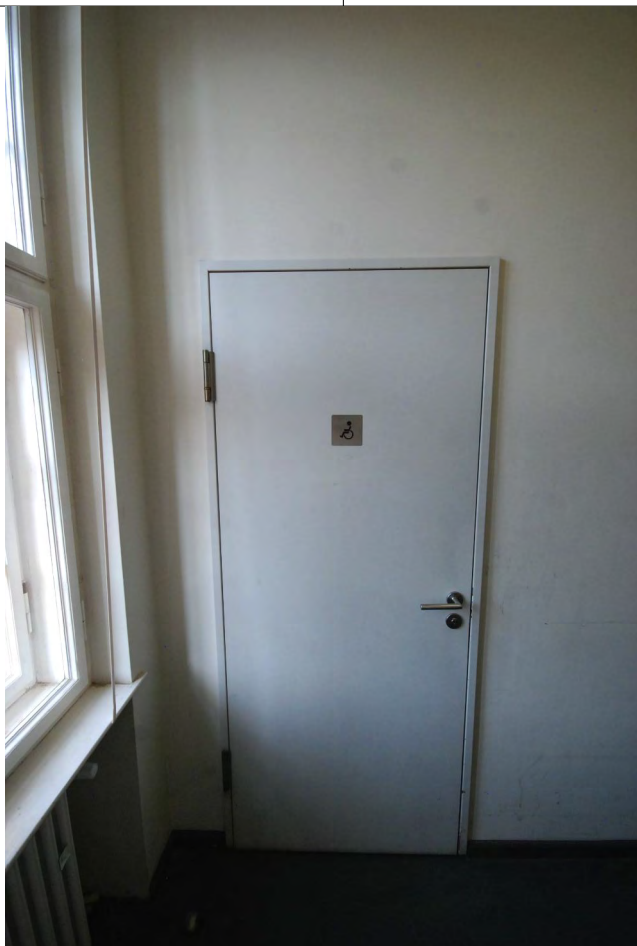
| TÜRNUMMER: | T 3.082.3 | RAUM: | F 3.82 | ABMESSUNGEN LI. DURCHGANG (MM): | 885x2135 |

| BAUART: | Holztür, Stahlfassungszarge | | | | |

| BAURECHTLICHE ANFORDERUNG: | dicht- und selbstschließend |

| GEPLANTE MAßNAHME: | Abbruch und Neubau |

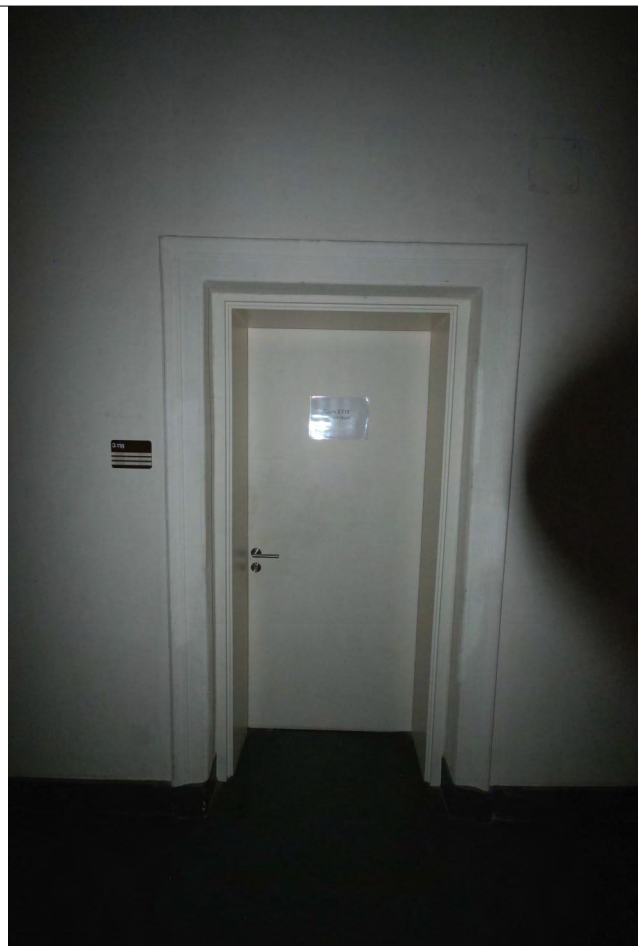
| TÜRNUMMER: | T 3.118 | RAUM: | 3.118 | ABMESSUNGEN LI. DURCHGANG (MM): | 1070x2250 |

| BAUART: | Holztür, Holzumfassungszarge | | | | |
| BESONDERHEIT: | Flurseitige Putzbekleidung | | | | |

| BAURECHTLICHE ANFORDERUNG: | T30, Zutrittskontrolle |

| GEPLANTE MAßNAHME: | Abbruch/ Neubau |

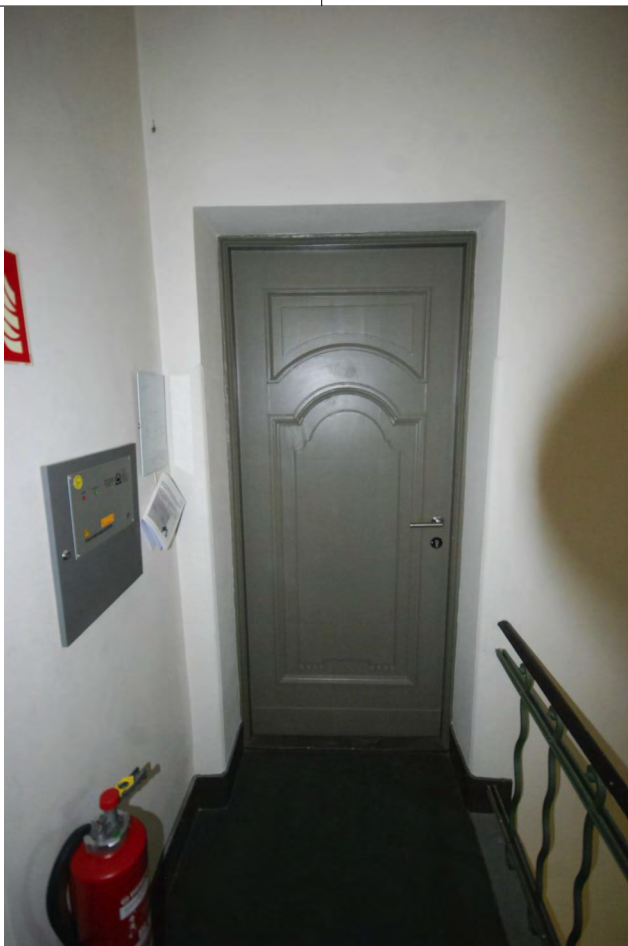
| TÜRNUMMER: | T 3.011b | RAUM: | 3.011b | ABMESSUNGEN LI. DURCHGANG (MM): | 1000x2250 |

| BAUART: | Holzfüllungstür, Holzeckzarge | | | | |

| BAURECHTLICHE ANFORDERUNG: | T30 rauchdicht, RW |

| GEPLANTE MAßNAHME: | Neubau, Bestand ausbauen an andere Stelle einbauen und aufarbeiten |

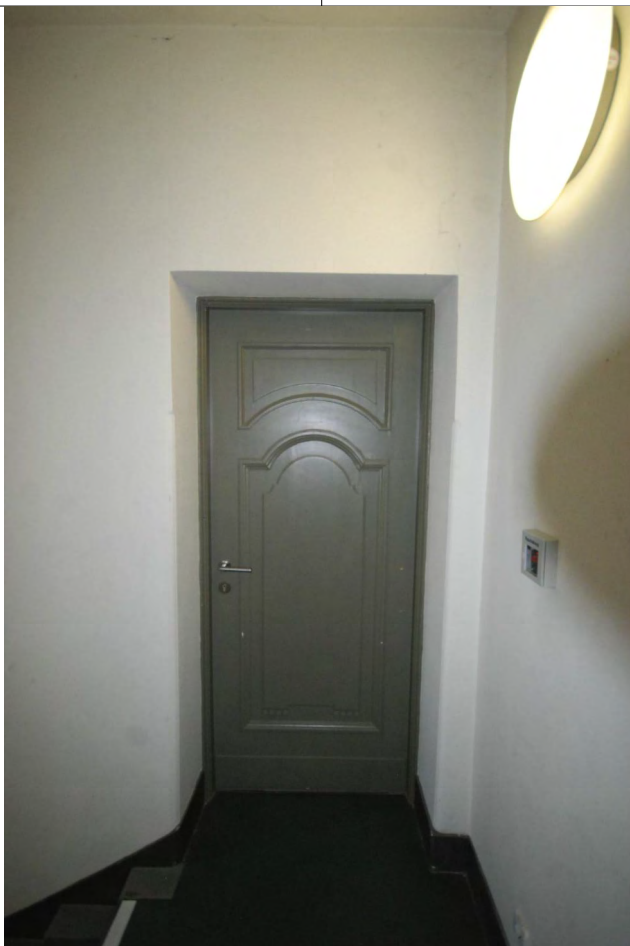
| TÜRNUMMER: | T 3.011c | RAUM: | 3.011c | ABMESSUNGEN LI. DURCHGANG (MM): | 1000x2250 |

| BAUART: | Holzfüllungstür, Holzeckzarge | | | | |

| BAURECHTLICHE ANFORDERUNG: | T30 rauchdicht, RW |

| GEPLANTE MAßNAHME: | Neubau, Bestand ausbauen an andere Stelle einbauen und aufarbeiten |

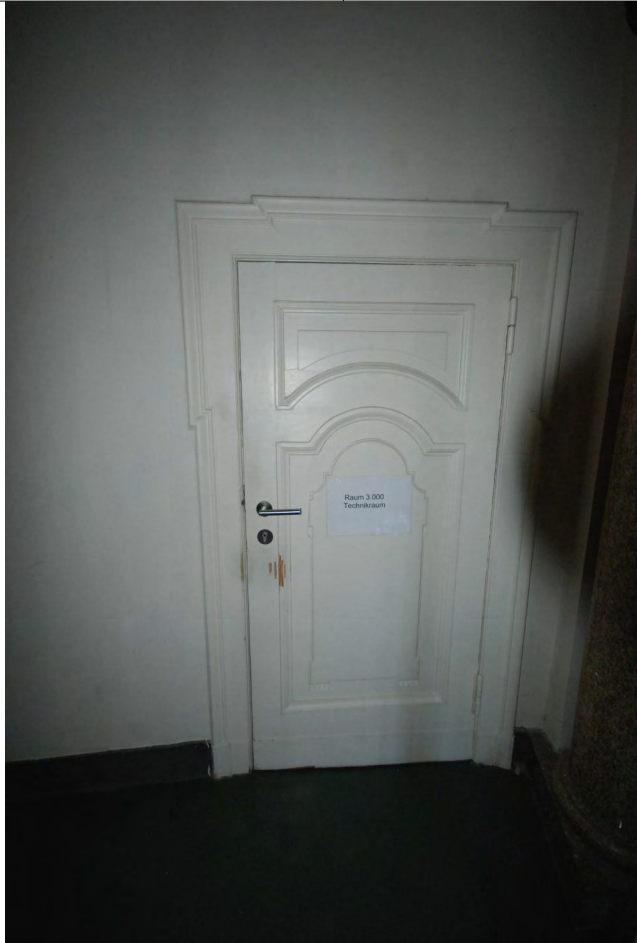
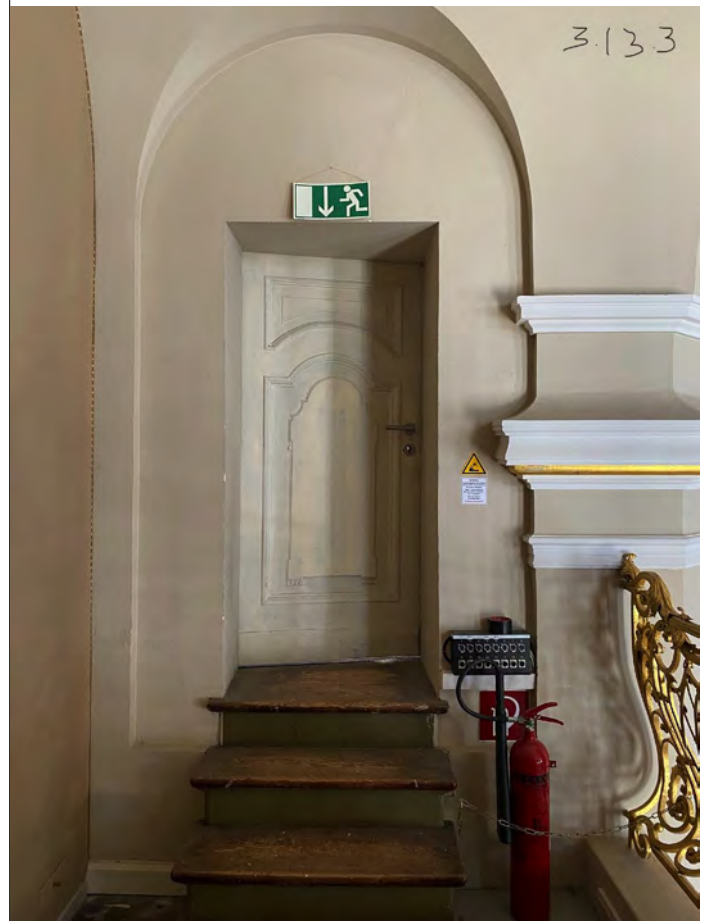
| TÜRNUMMER: | T 3.13.3 | RAUM: | F 3.13 | ABMESSUNGEN LI. DURCHGANG (MM): | 830x1870 |

| BAUART: | Holzfüllungstür, Holzockzarge mit Zierbekleidung | | | | |

| BAURECHTLICHE ANFORDERUNG: | dicht- und selbstschließende Tür |

| GEPLANTE MAßNAHME: | aufarbeiten |

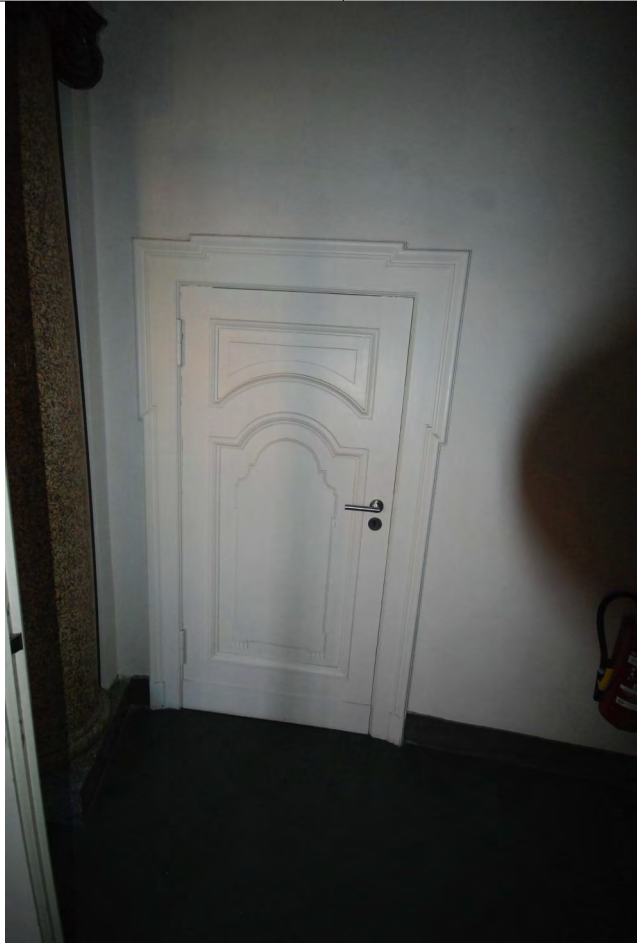
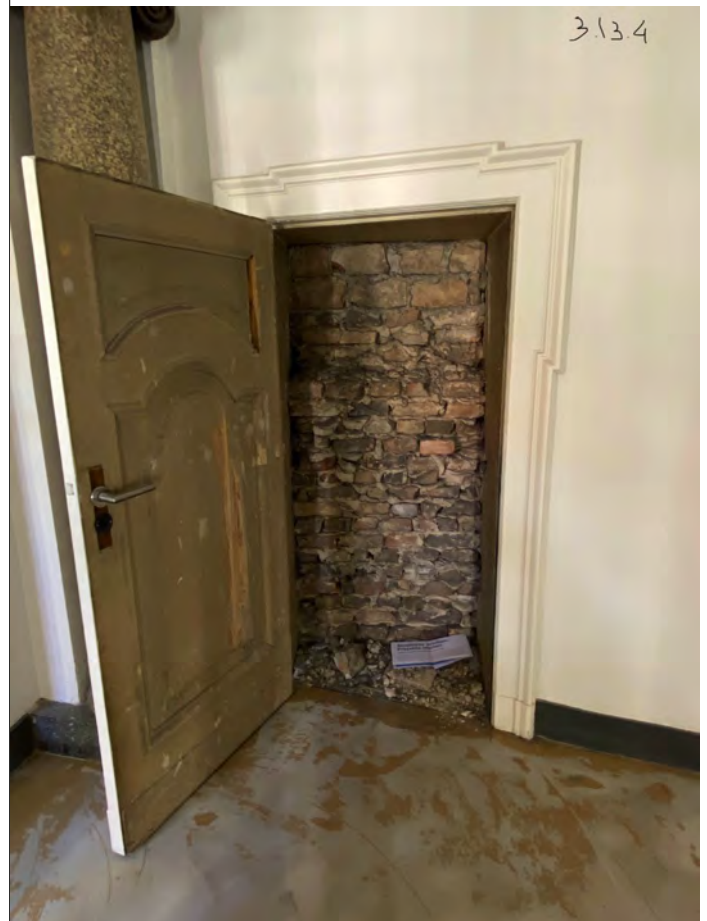
| TÜRNUMMER: | T 3.13.4 | RAUM: | F 3.13 | ABMESSUNGEN LI. DURCHGANG (MM): | 830x1870 |

| BAUART: | Holzfüllungstür, Holzockzarge mit Zierbekleidung | | | | |
| BESONDERHEIT: | Öffnung vermauert | | | | |

malermäßig aufarbeiten

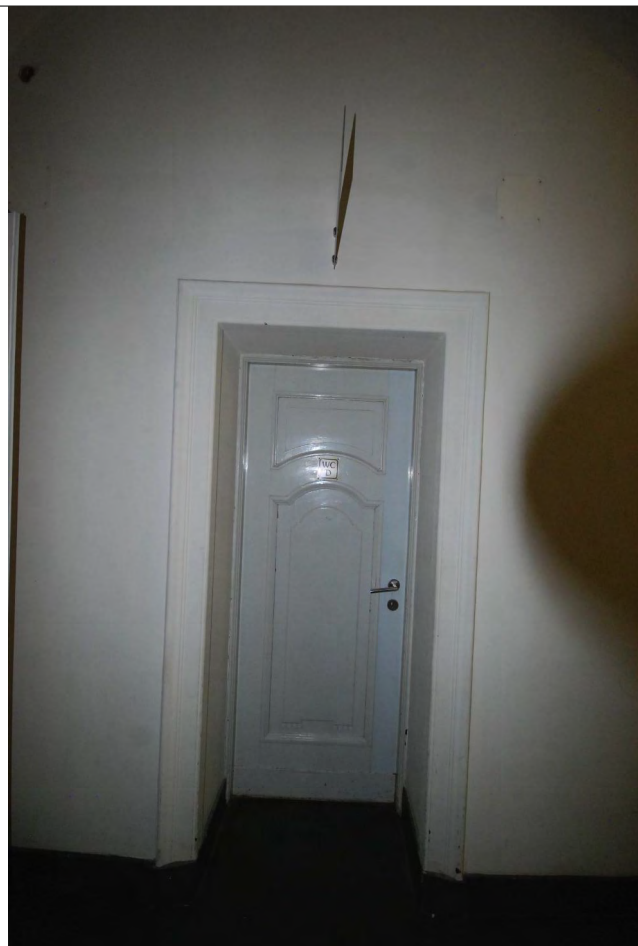
| TÜRNUMMER: | T 3.094a.1 | RAUM: | 3.094a | ABMESSUNGEN LI. DURCHGANG (MM): | 880x2250 |

| BAUART: | Holzfüllungstür, Holzeckzarge mit Zierbekleidung | | | | |
| BESONDERHEIT: | Flurseitige Putzbekleidung | | | | |

| BAURECHTLICHE ANFORDERUNG: | dicht- und selbstschließend |

| GEPLANTE MAßNAHME: | aufarbeiten |

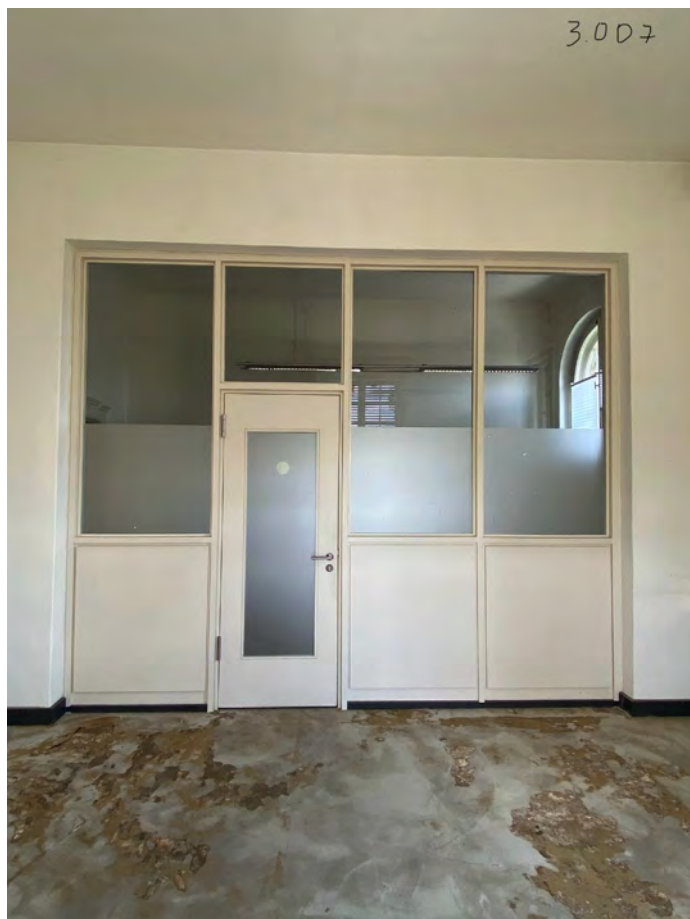
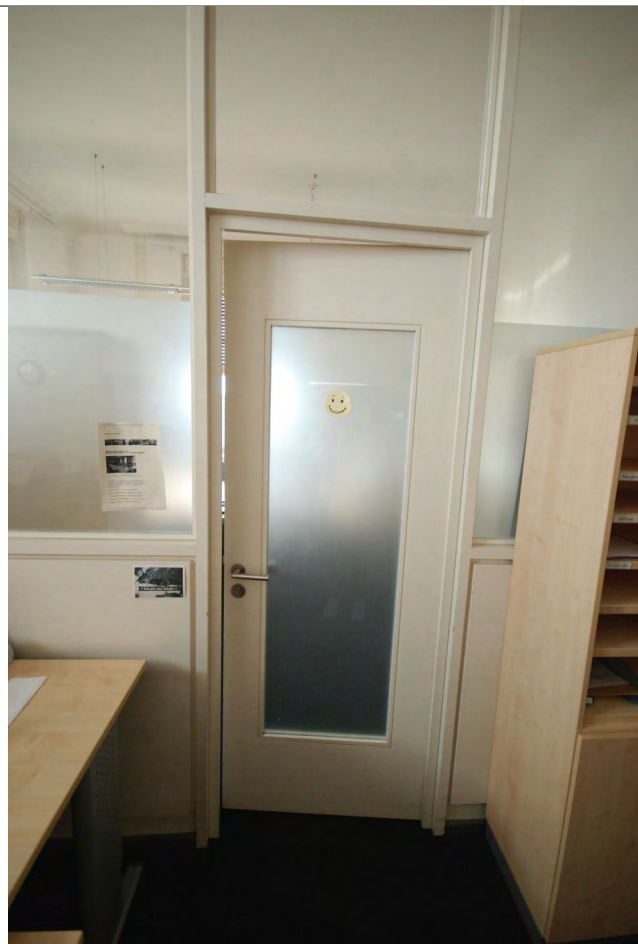
| TÜRNUMMER: | T 3.007.1 | RAUM: | 3.007 | ABMESSUNGEN LI. DURCHGANG (MM): | 3920x3210/ 880x2250 |

| BAUART: | Holztür mit Glasausschnitt | | | | |
| BESONDERHEIT: | in Pfosten-Riegelkonstruktion | | | | |

| BAURECHTLICHE ANFORDERUNG: | RW nicht abschließbar |

| GEPLANTE MAßNAHME: | aufarbeiten |

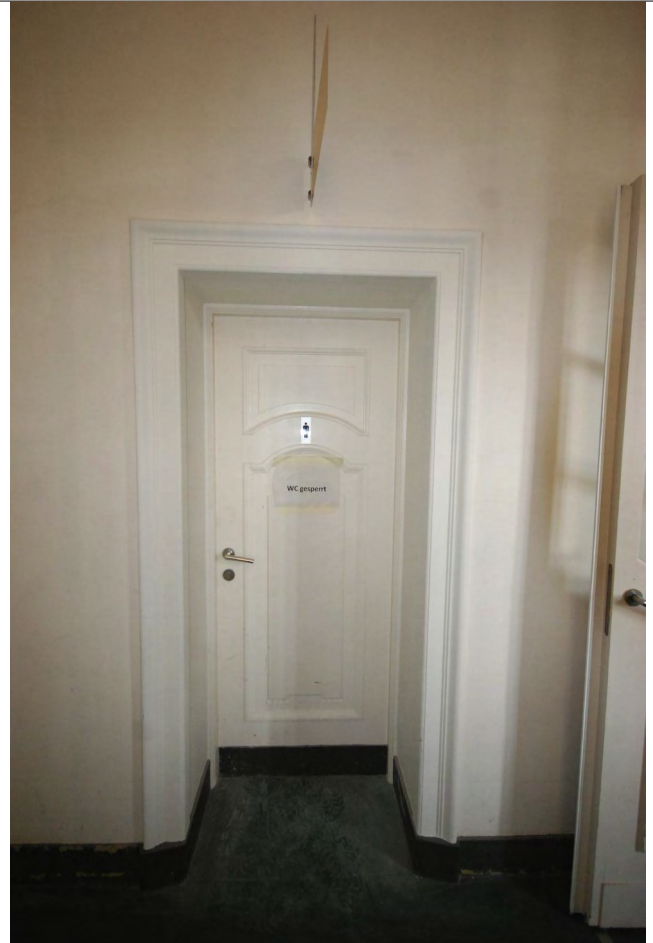
| TÜRNUMMER: | T 3.027a.1 | RAUM: | 3.027a | ABMESSUNGEN LI. DURCHGANG (MM): | 890x2230 |

| BAUART: | Holzfüllungstür, Holzeckzarge mit Zierbekleidung | | | | |
| BESONDERHEIT: | Flurseitige Putzbekleidung | | | | |

| BAURECHTLICHE ANFORDERUNG: | dicht- und selbstschließend |

| GEPLANTE MAßNAHME: | aufarbeiten |

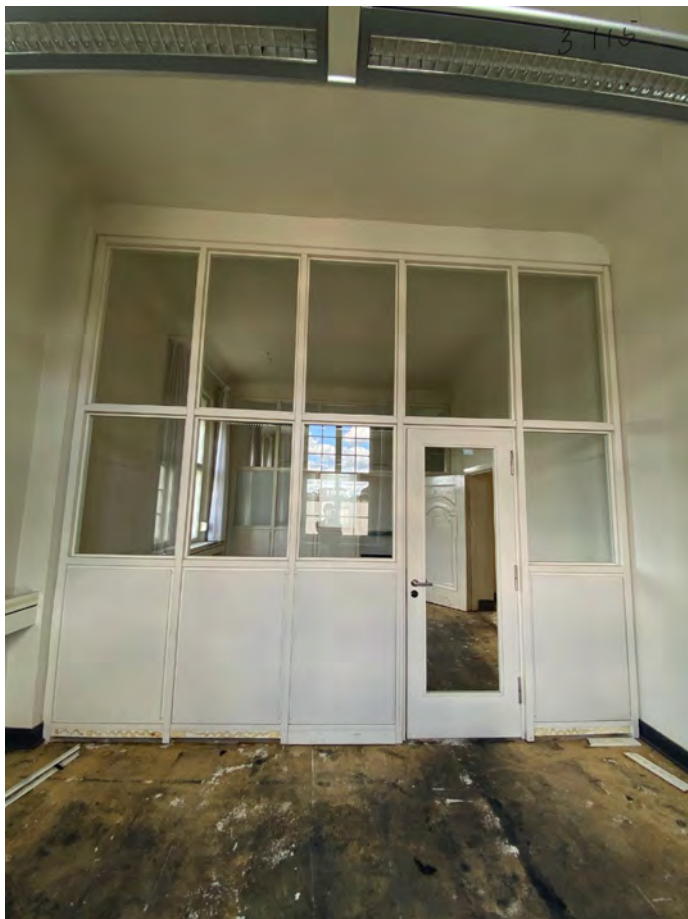
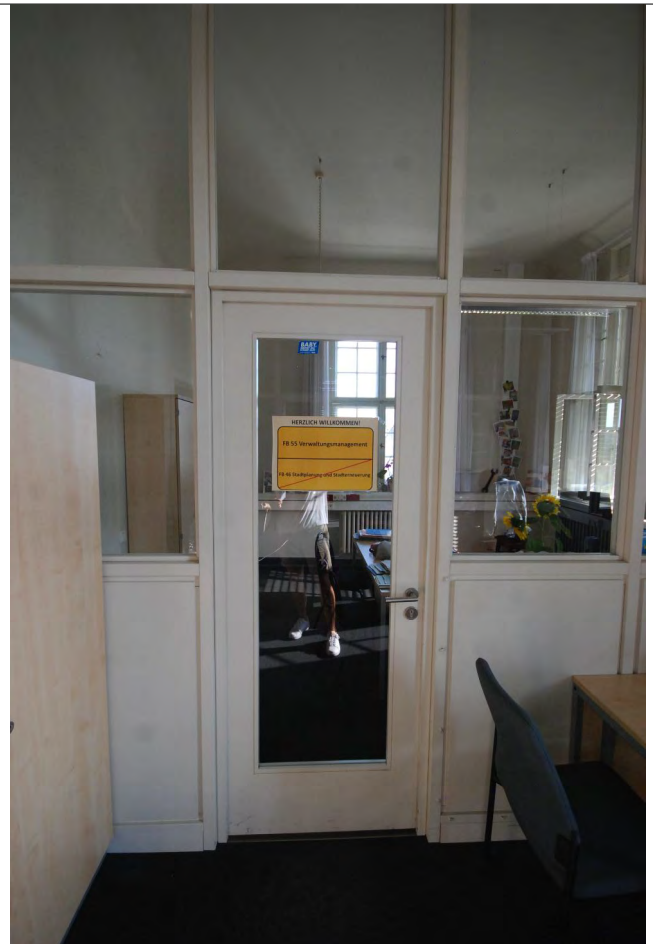
| TÜRNUMMER: | T 3.115 | RAUM: | 3.115 | ABMESSUNGEN LI. DURCHGANG (MM): | 4170x3670/ 890x2260 |

| BAUART: | Holztür mit Glasausschnitt | | | | |
| BESONDERHEIT: | in Pfostenriegelkonstruktion | | | | |

aufarbeiten

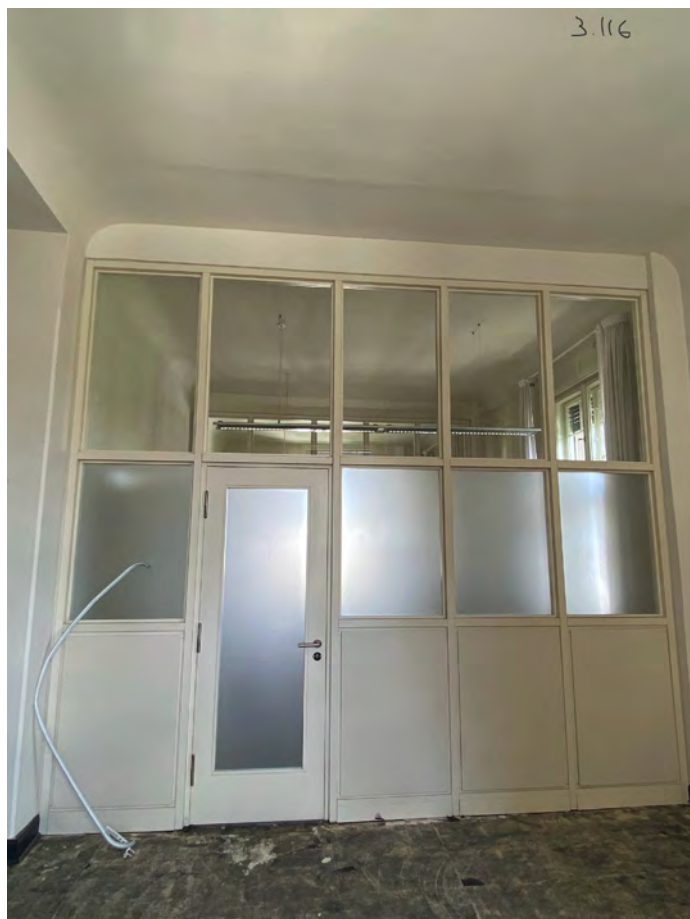
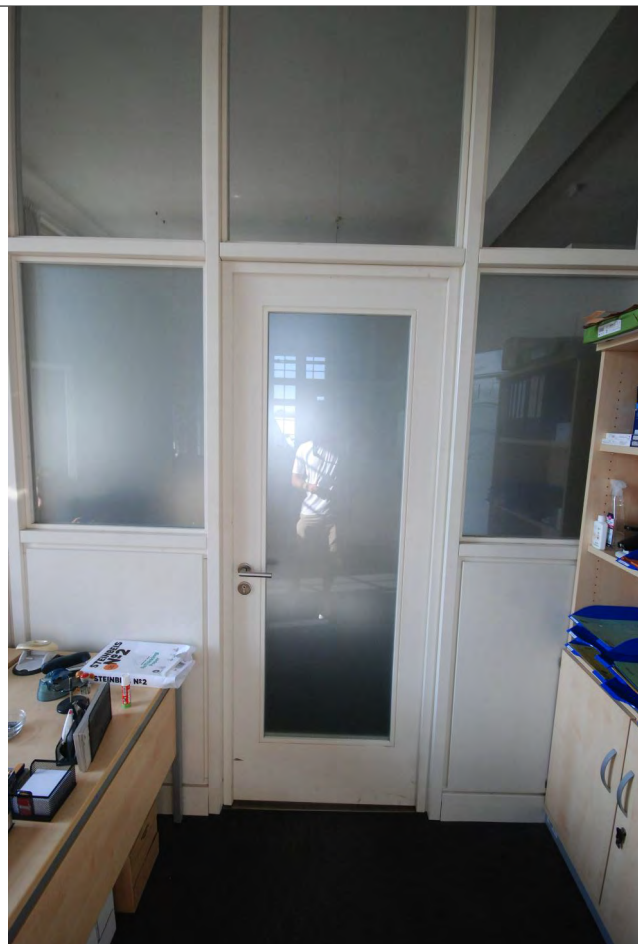
| TÜRNUMMER: | T 3.116.2 | RAUM: | F 3.116 | ABMESSUNGEN LI. DURCHGANG (MM): | 4175x2680/ 890x2260 |

| BAUART: | Holztür mit Glasausschnitt | | | | |
| BESONDERHEIT: | in Pfostenriegelkonstruktion | | | | |

aufarbeiten

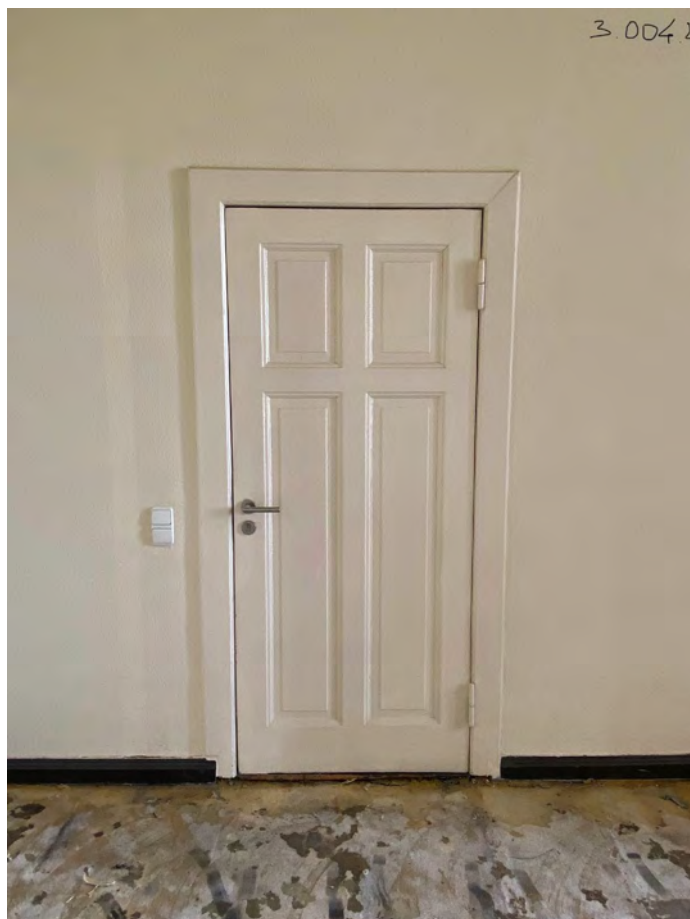
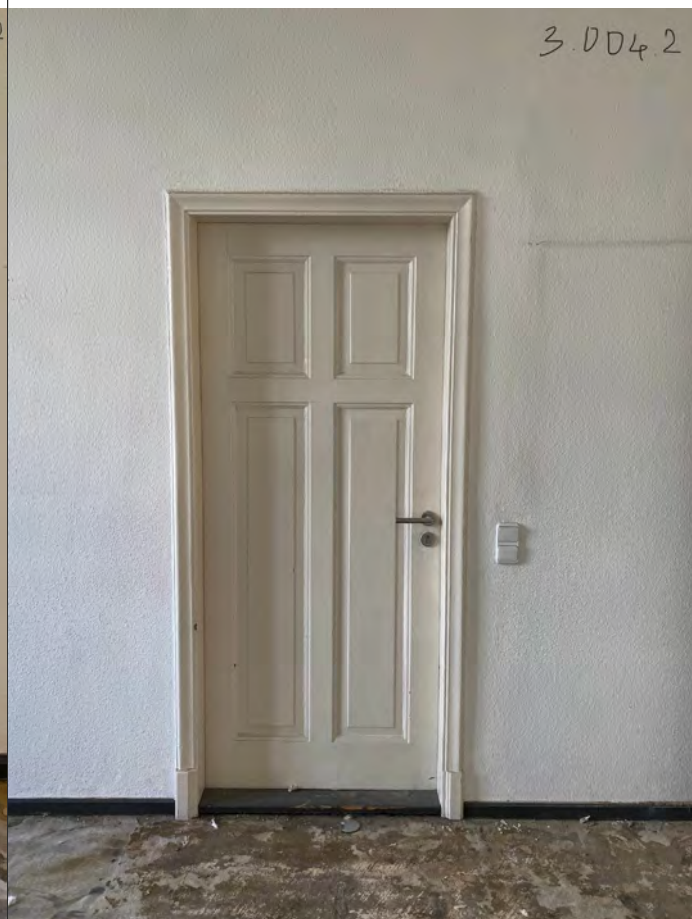
| TÜRNUMMER: | T 3.004.2 | RAUM: | 3.004 | ABMESSUNGEN LI. DURCHGANG (MM): | 900x2190 |

| BAUART: | Holzfüllungstür, Holzumfassungszarge | | | | |

aufarbeiten

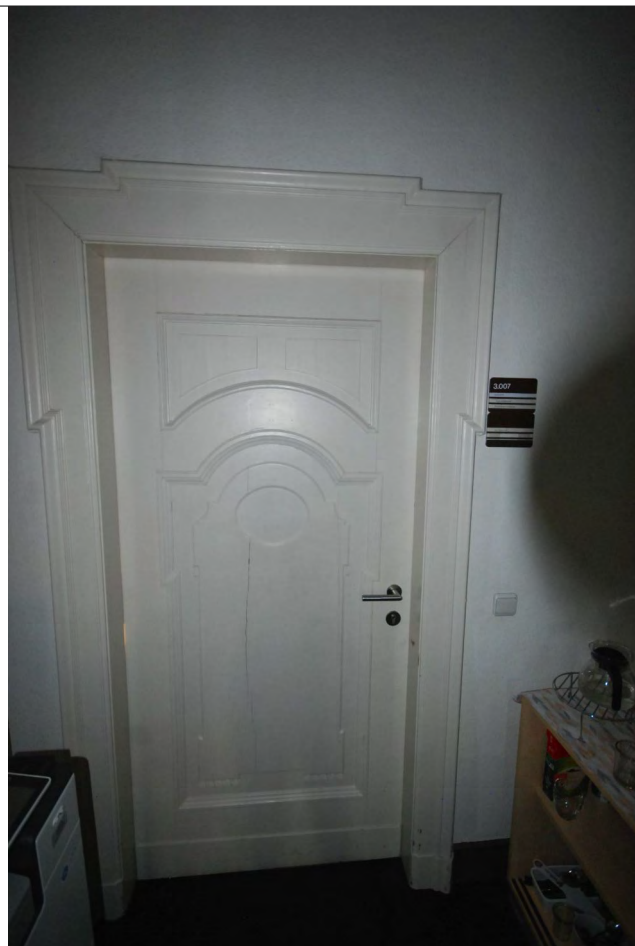
| TÜRNUMMER: | T 3.006 | RAUM: | 3.006 | ABMESSUNGEN LI. DURCHGANG (MM): | 1005x2200 |

| BAUART: | Holzfüllungstür, Holzumfassungszarge mit Zierbekleidung | | | | |

| BAURECHTLICHE ANFORDERUNG: | dichtschließend |

| GEPLANTE MAßNAHME: | aufarbeiten |

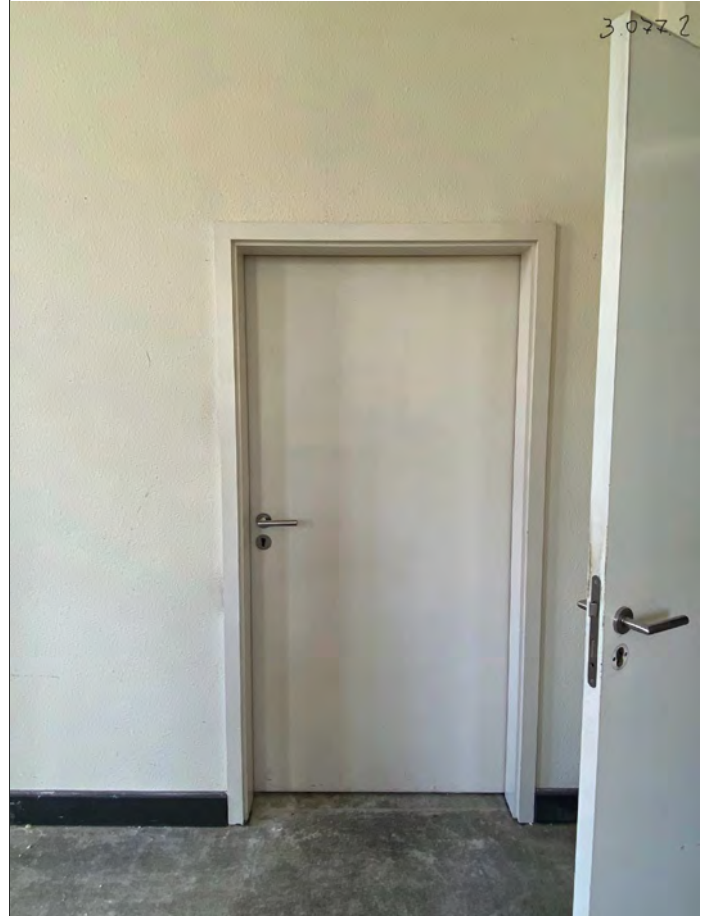
| TÜRNUMMER: | T 3.077.2 | RAUM: | 3.077 | ABMESSUNGEN LI. DURCHGANG (MM): | 1010x2010 |

| BAUART: | Holztür, Holzumfassungszarge | | | | |

aufarbeiten

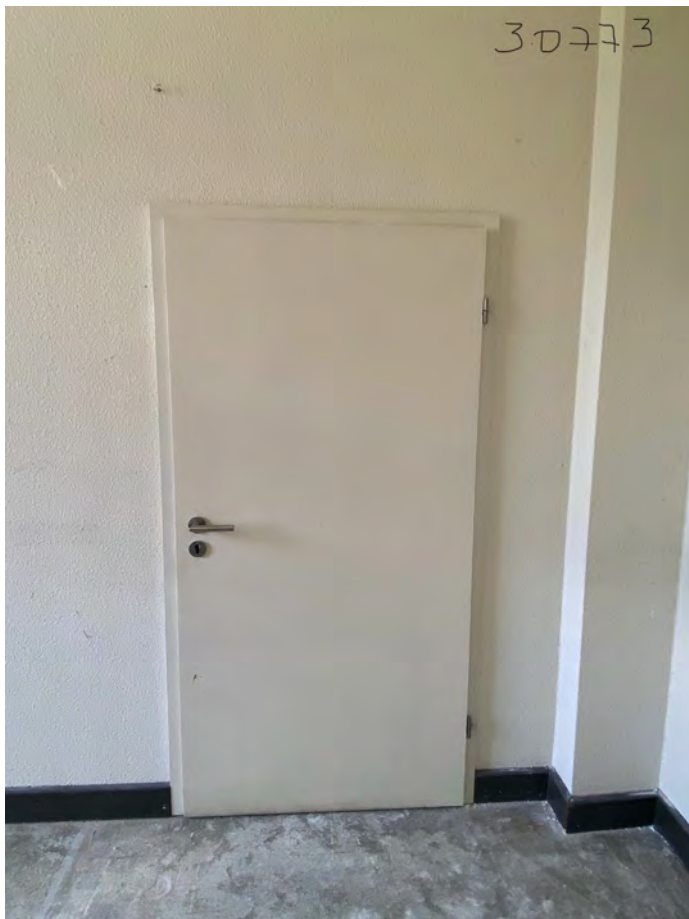
| ABBILDUNG BANDSEITE FOTO : | 2841 | | ABBILDUNG BANDGEGENSEITE FOTO : | | |

| AUFNAHME DATUM: | 21.08.2024 | | 26.08.2022 | | |

aufarbeiten

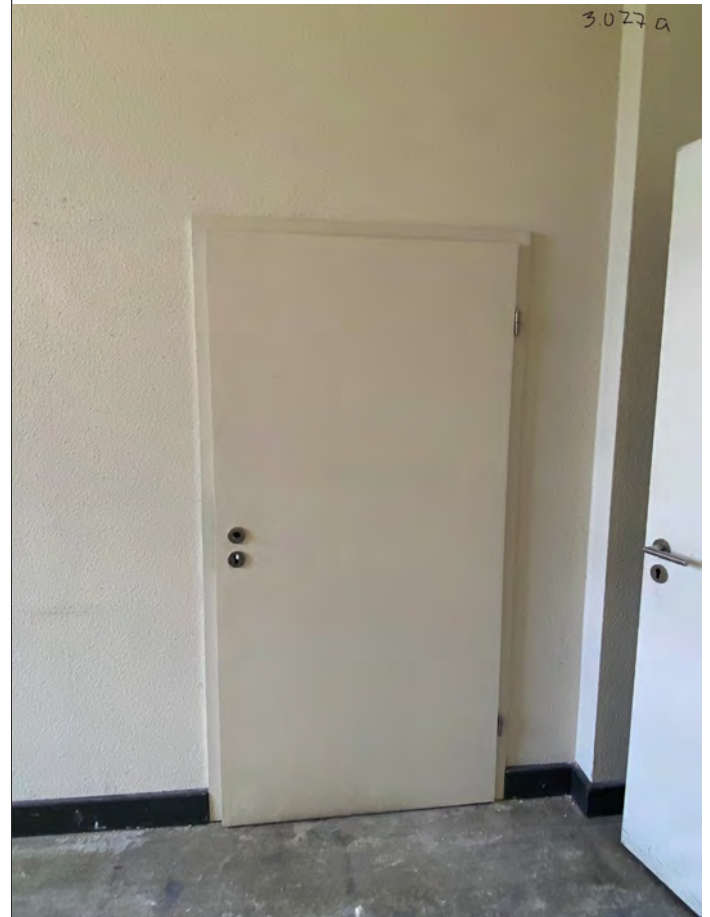
| ABBILDUNG BANDSEITE FOTO : | | | | | 2842 |

| TÜRNUMMER: | T 3.077a.2 | RAUM: | 3.077a | ABMESSUNGEN LI. DURCHGANG (MM): | 1010x2010 |
| BAUART: | Holztür, Holzumfassungszarge | | | | |

aufarbeiten

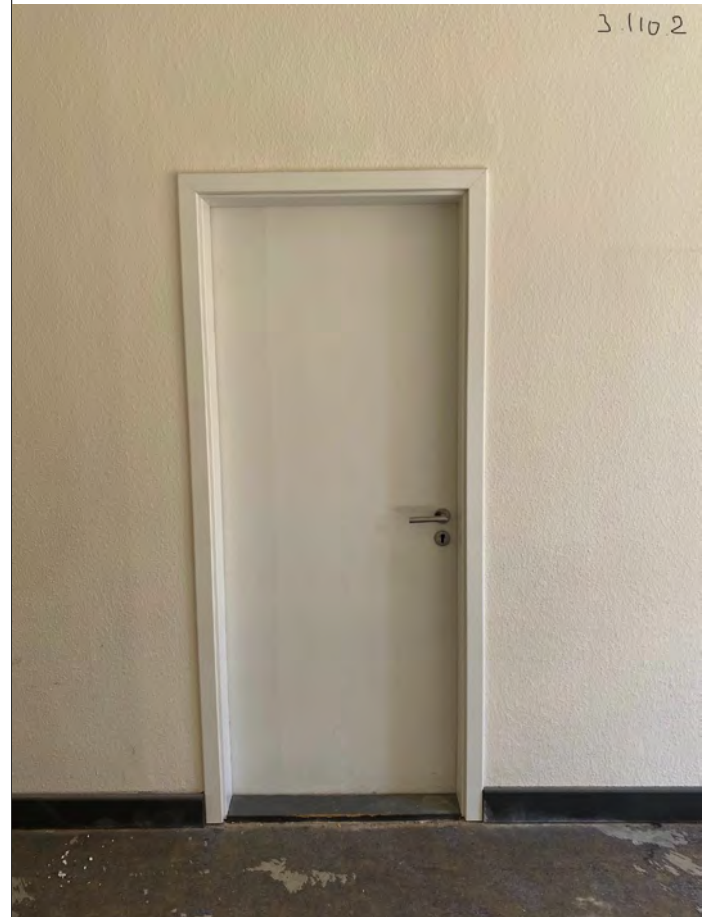
| ABBILDUNG BANDSEITE FOTO : | | | | | 2859 |

| TÜRNUMMER: | T 3.110.2 | RAUM: | 3.110 | ABMESSUNGEN LI. DURCHGANG (MM): | 885x2135 |
| BAUART: | Holztür, Holzumfassungszarge | | | | |

Abbruch und Entsorgung

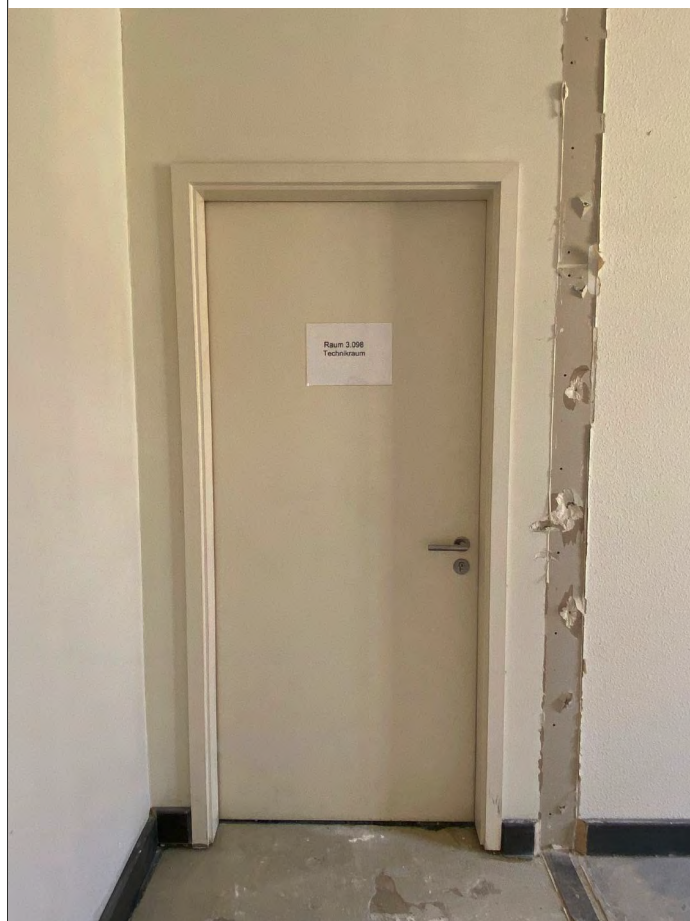
| ABBILDUNG BANDSEITE FOTO : | | | | | 2890 |

| TÜRNUMMER: | T 3.098.2 | RAUM: | 3.098 | ABMESSUNGEN LI. DURCHGANG (MM): | 940x2230 |
| BAUART: | Holztür, Holzumfassungszarge | | | | |

Abbruch und Entsorgung

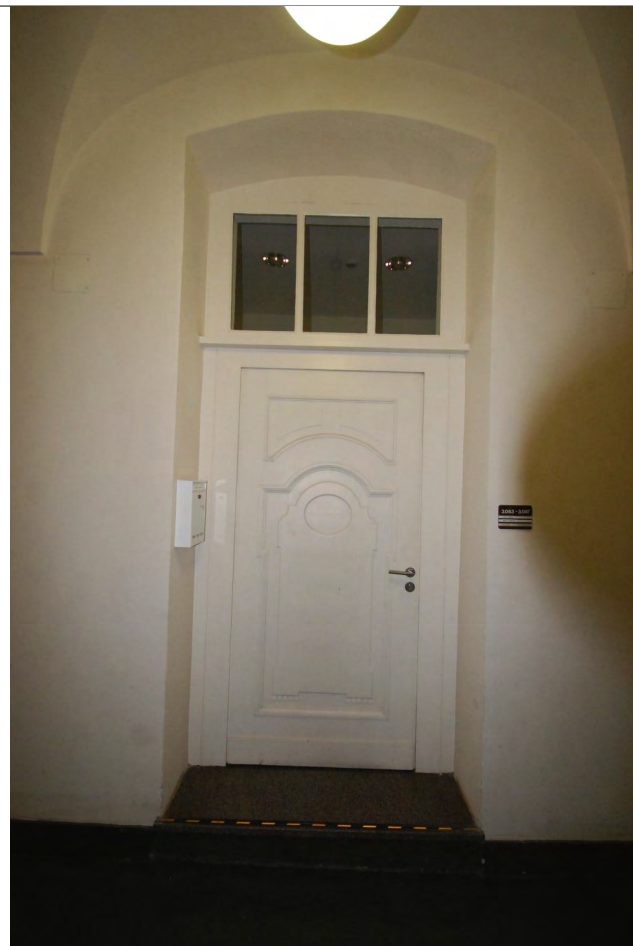
| ABBILDUNG BANDSEITE FOTO : | | | | | 101 |

| TÜRNUMMER: | T 3.085.1 | RAUM: | 3.085 | ABMESSUNGEN LI. DURCHGANG (MM): | 1460x3280/3160 |
| BAUART: | Holzfüllungstür, Holzstockzarge | | | | |
| BESONDERHEIT: | Oberlicht mit Sprossen, Flurseitig Segmentbogensturz | | | | |

| GEPLANTE MAßNAHME: | Ausbau, aufarbeiten, Einbau in andere Stelle |
