| TÜRNUMMER: | T 3.34 | RAUM: | F 3.34 | ABMESSUNGEN LI. DURCHGANG (MM): | 2170x3800/2740 |
| BAUART: | Holzglasrahmentür mit Oberlicht | | | | |

FÖCKE ARCHITEKTEN  
Potsdam den 29.08. 2022

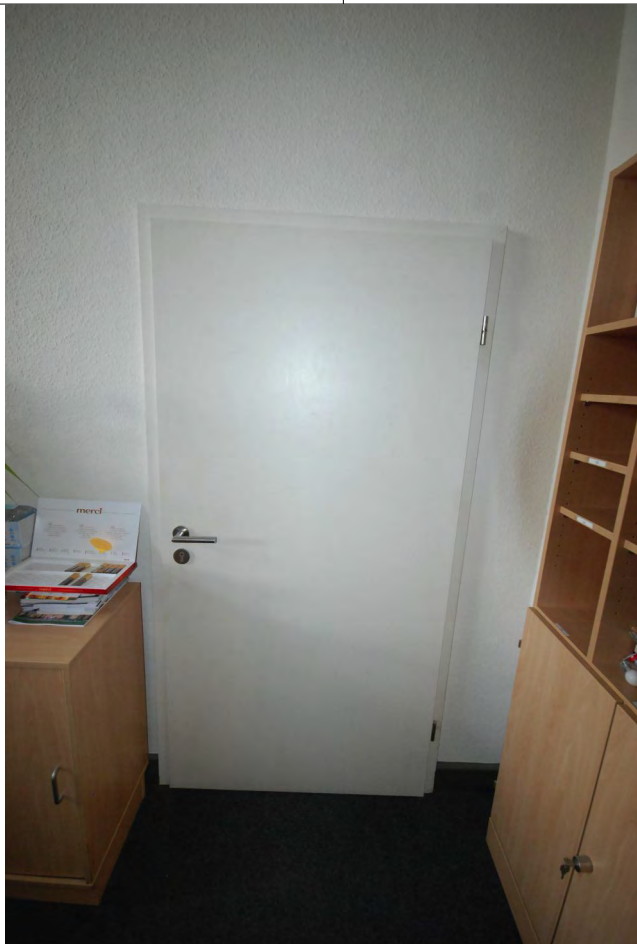
| ABBILDUNG BANDSEITE FOTO : | | | 62 | ABBILDUNG BANDGEGENSEITE FOTO : | |

| TÜRNUMMER: | T 3.035.3 | RAUM: | 3.035 | ABMESSUNGEN LI. DURCHGANG (MM): | 1010x2010 |
| BAUART: | Holztür, Holzumfassungszarge | | | | |

| GEPLANTE MAßNAHME: | aufarbeiten |

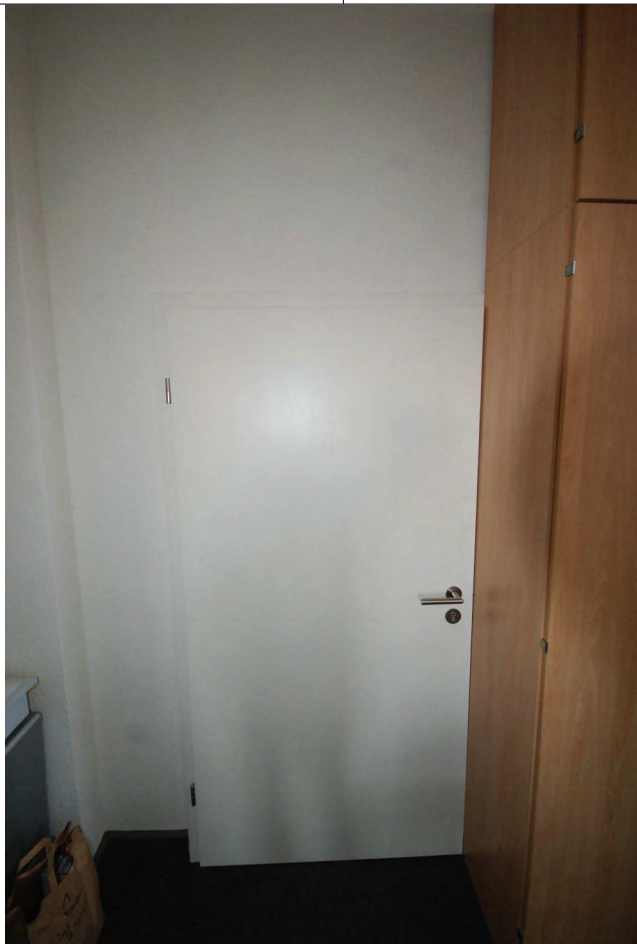
| ABBILDUNG BANDSEITE FOTO : | 61 | | ABBILDUNG BANDGEGENSEITE FOTO : | | |

| TÜRNUMMER: | T 3.035.2 | RAUM: | 3.035 | ABMESSUNGEN LI. DURCHGANG (MM): | 1010x2010 |
| BAUART: | Holztür, Holzumfassungszarge | | | | |

| GEPLANTE MAßNAHME: | aufarbeiten |

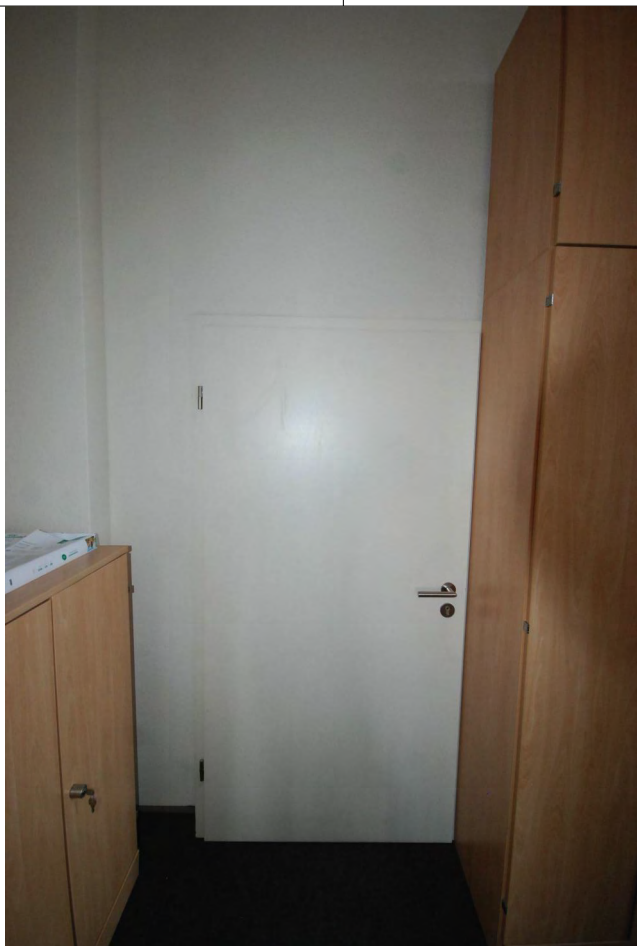
| ABBILDUNG BANDSEITE FOTO : | 59 | | ABBILDUNG BANDGEGENSEITE FOTO : | | |

| TÜRNUMMER: | T 3.035a.2 | RAUM: | 3.035a | ABMESSUNGEN LI. DURCHGANG (MM): | 1010x2010 |
| BAUART: | Holztür, Holzumfassungszarge | | | | |

aufarbeiten

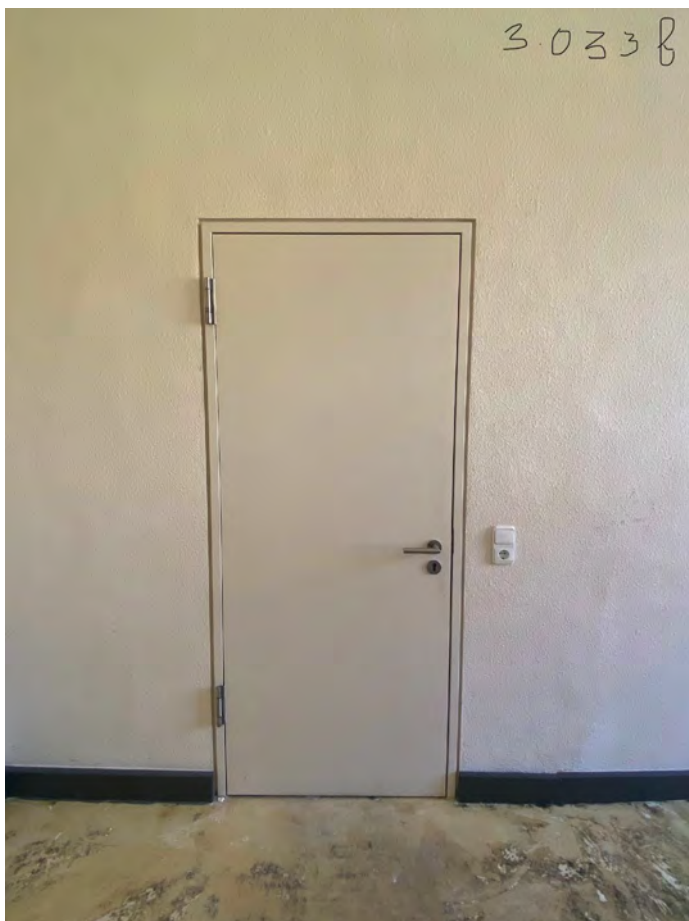
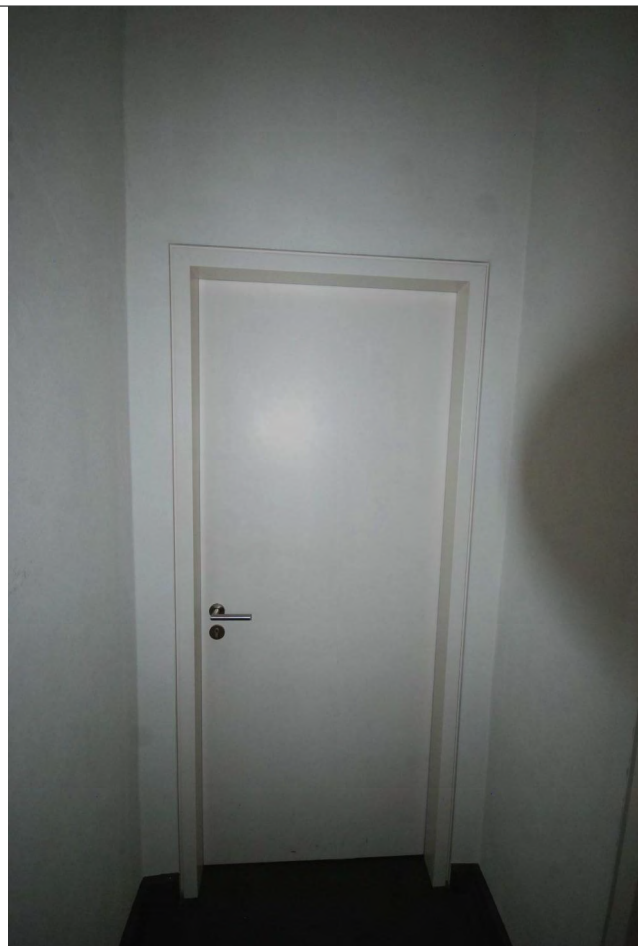
| ABBILDUNG BANDSEITE FOTO : | 2827 | | ABBILDUNG BANDGEGENSEITE FOTO : | | 51 |

| TÜRNUMMER: | T 3.033b.1 | RAUM: | 3.033b | ABMESSUNGEN LI. DURCHGANG (MM): | 1010x2260 |
| BAUART: | Holztür, Holzblockzarge mit Schattennut | | | | |

| BAURECHTLICHE ANFORDERUNG: | dichtschießend, RW nicht abschließbar |

| GEPLANTE MAßNAHME: | aufarbeiten |

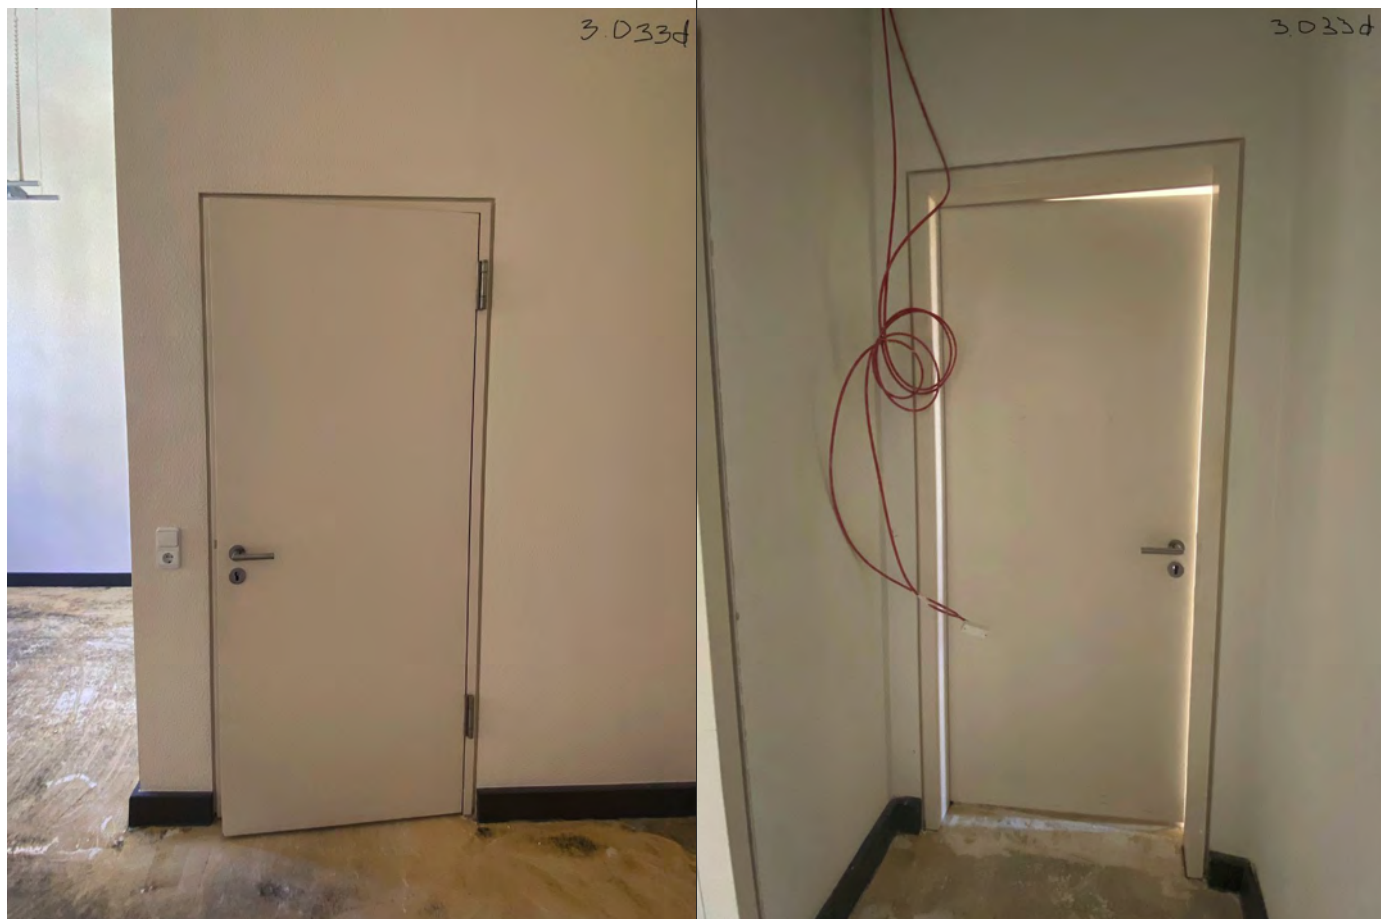
| TÜRNUMMER: | T 3.033d | RAUM: | 3.033d | ABMESSUNGEN LI. DURCHGANG (MM): | 1010x2260 |

| BAUART: | Holztür, Holzblockzarge mit Schattennut | | | | |

| BAURECHTLICHE ANFORDERUNG: | dichtschießend |

| GEPLANTE MAßNAHME: | aufarbeiten |

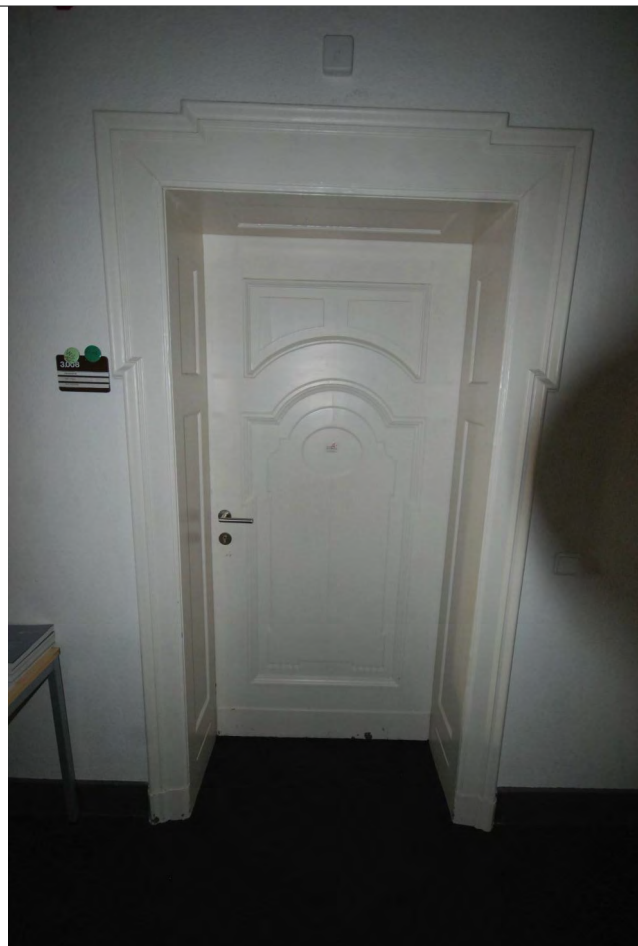
| ABBILDUNG BANDSEITE FOTO : | | | | | 9 |

| TÜRNUMMER: | T 3.008 | RAUM: | 3.008 | ABMESSUNGEN LI. DURCHGANG (MM): | 1030x2210 |
| BAUART: | Holzfüllungstür, Holzumfassungszarge mit Zierbekleidung | | | | |

| GEPLANTE MAßNAHME: | aufarbeiten |

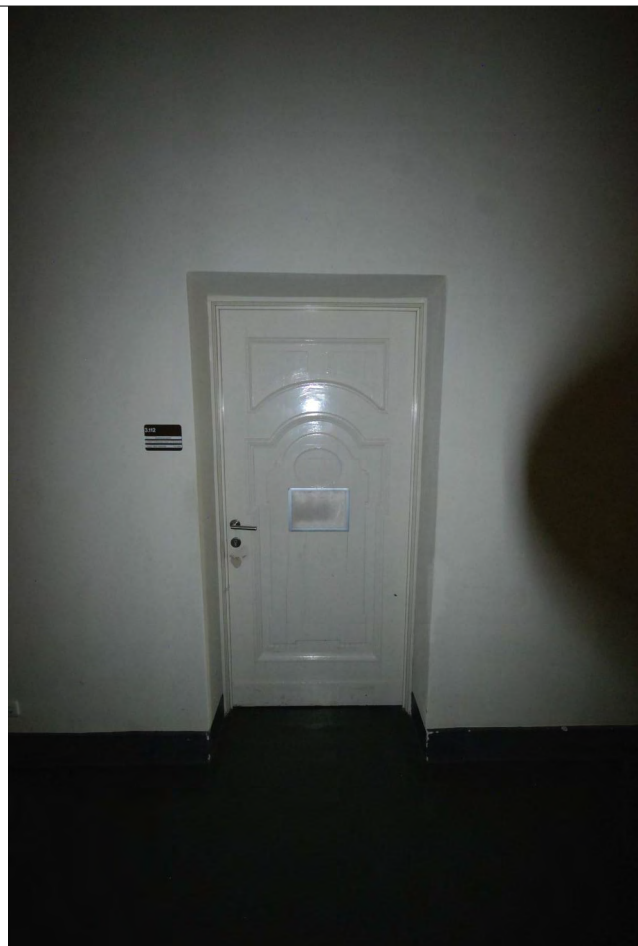
| ABBILDUNG BANDSEITE FOTO : | | | | | 144 |

| TÜRNUMMER: | T 3.112 | RAUM: | 3.112 | ABMESSUNGEN LI. DURCHGANG (MM): | 1040x2220 |
| BAUART: | Holzfüllungstür, Holzeckzarge mit Zierbekleidung | | | | |

| GEPLANTE MAßNAHME: | aufarbeiten |

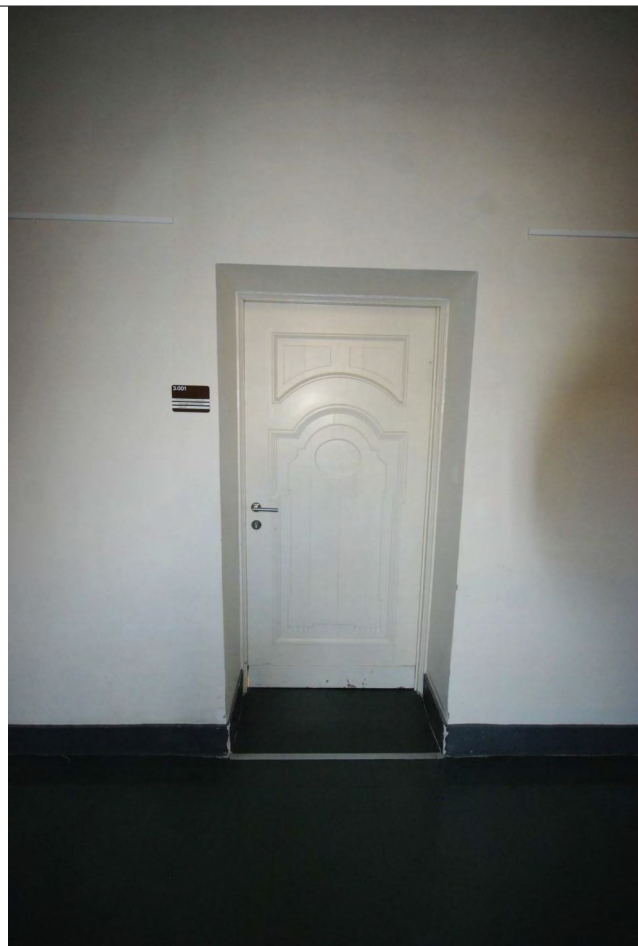
| ABBILDUNG BANDSEITE FOTO : | | | | | 1 |

| TÜRNUMMER: | T 3.001a | RAUM: | 3.001a | ABMESSUNGEN LI. DURCHGANG (MM): | 1060x2220 |
| BAUART: | Holzfüllungstür | | | | |

| GEPLANTE MAßNAHME: | aufarbeiten |

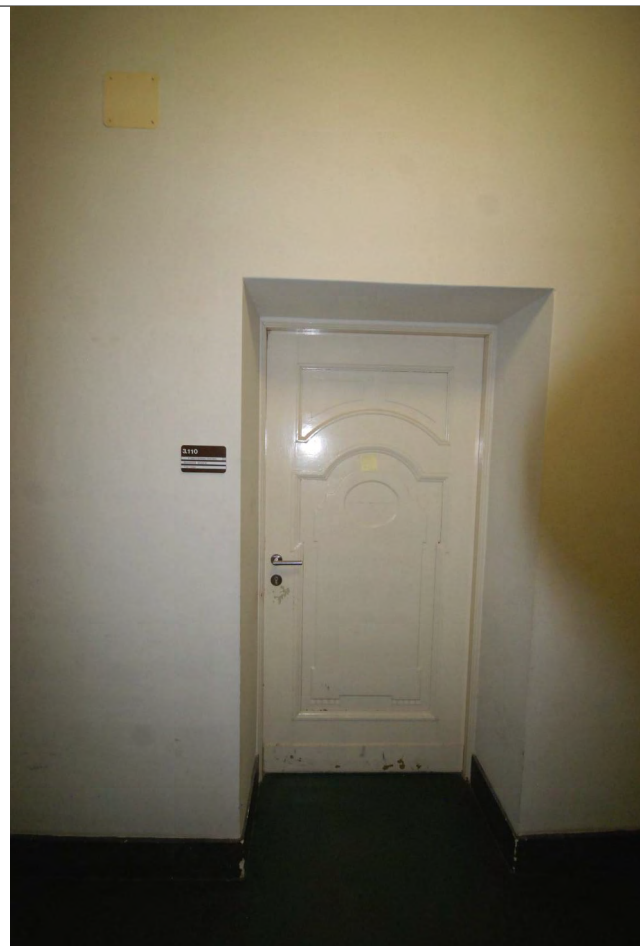
| ABBILDUNG BANDSEITE FOTO : | | | | | 136 |

| TÜRNUMMER: | T 3.110 | RAUM: | 3.110 | ABMESSUNGEN LI. DURCHGANG (MM): | 1070x2220 |
| BAUART: | Holzfüllungstür, Holzockzarge mit Zierbekleidung | | | | |

| GEPLANTE MAßNAHME: | aufarbeiten |

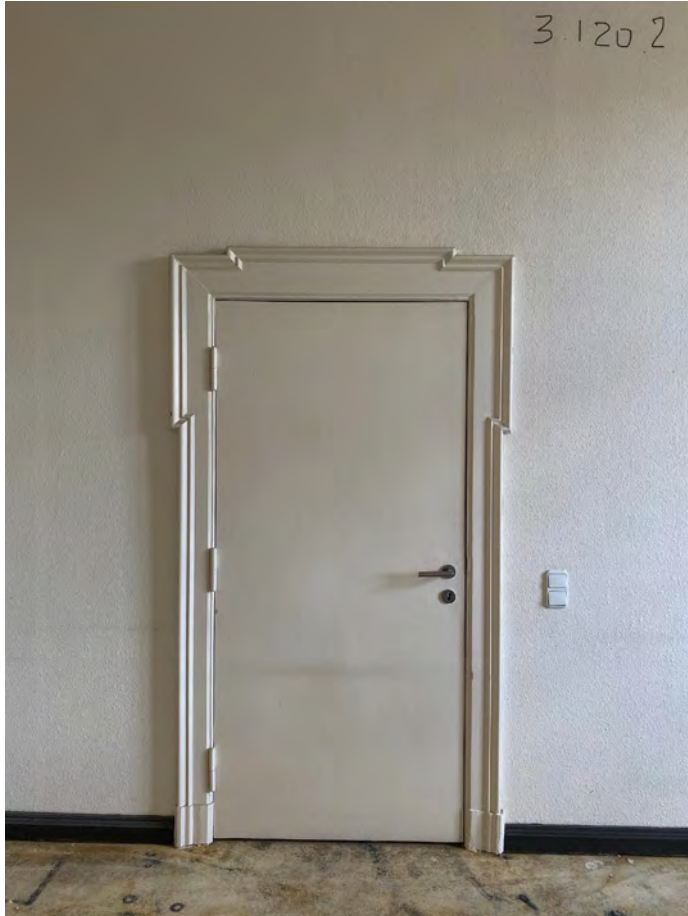
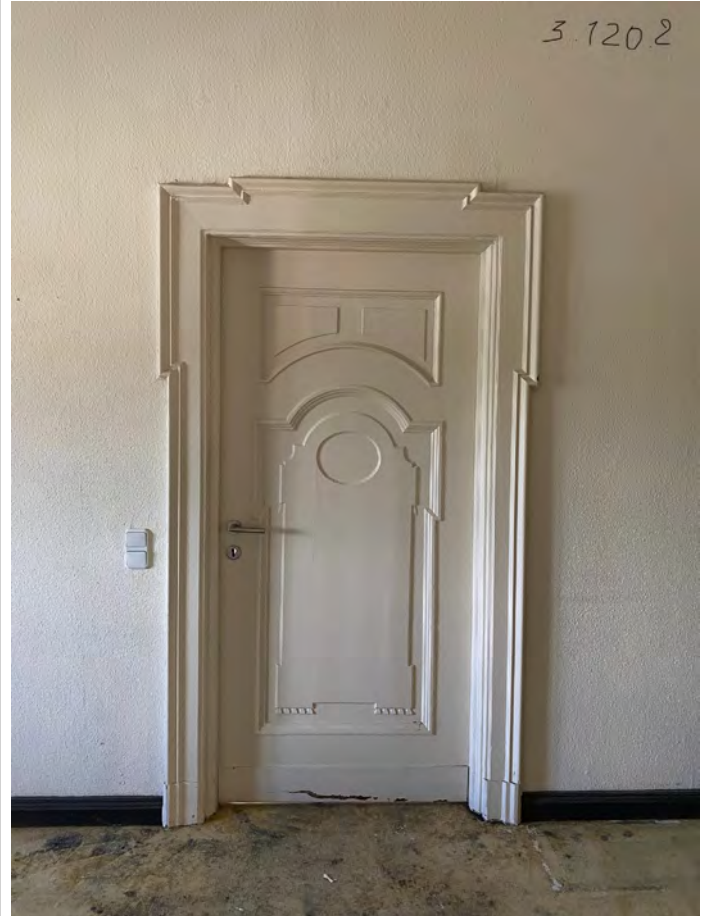
| ABBILDUNG BANDSEITE FOTO : | 2863 | ABBILDUNG BANDGEGENSEITE FOTO : | 2862 | | |

| TÜRNUMMER: | T 3.120.2 | RAUM: | 3.120 | ABMESSUNGEN LI. DURCHGANG (MM): | 1070x2220 |
| BAUART: | Holzfüllungstür, Holzumfassungszarge mit Zierbekleidung | | | | |
| BESONDERHEIT: | Bandseite mit glatter Oberfläche | | | | |

aufarbeiten

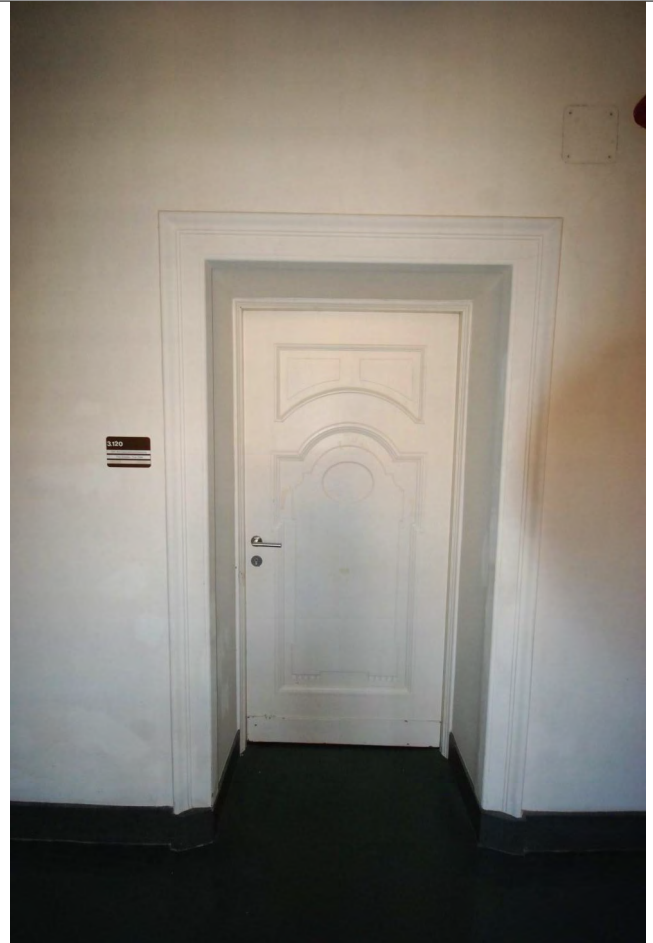
| ABBILDUNG BANDSEITE FOTO : | | | | | 153 |

| TÜRNUMMER: | T 3.120.1 | RAUM: | 3.120 | ABMESSUNGEN LI. DURCHGANG (MM): | 1070x2230 |
| BAUART: | Holzfüllungstür, Holzockzarge mit Zierbekleidung | | | | |
| BESONDERHEIT: | Flurseitige Putzbekleidung | | | | |

| GEPLANTE MAßNAHME: | aufarbeiten |

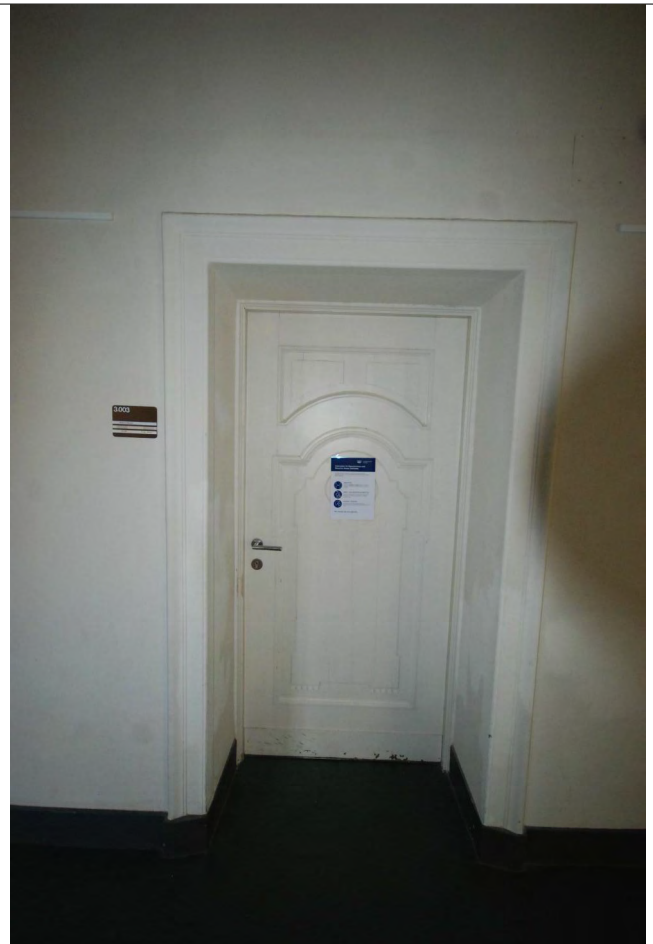
| ABBILDUNG BANDSEITE FOTO : | | | | | 3 |

| TÜRNUMMER: | T 3.003 | RAUM: | 3.003 | ABMESSUNGEN LI. DURCHGANG (MM): | 1070x2230 |

| GEPLANTE MAßNAHME: | aufarbeiten |

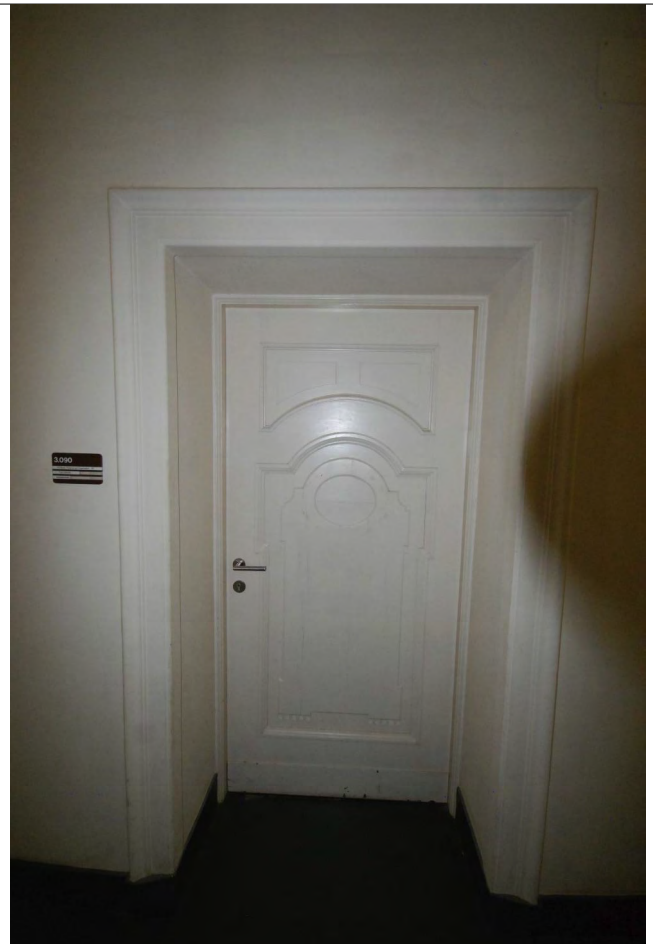
| ABBILDUNG BANDSEITE FOTO : | | | | | 107 |

| TÜRNUMMER: | T 3.090 | RAUM: | 3.090 | ABMESSUNGEN LI. DURCHGANG (MM): | 1080x2220 |
| BAUART: | Holzfüllungstür, Holzeckzarge mit Zierbekleidung | | | | |
| BESONDERHEIT: | Flurseitige Putzbekleidung | | | | |

| GEPLANTE MAßNAHME: | aufarbeiten |

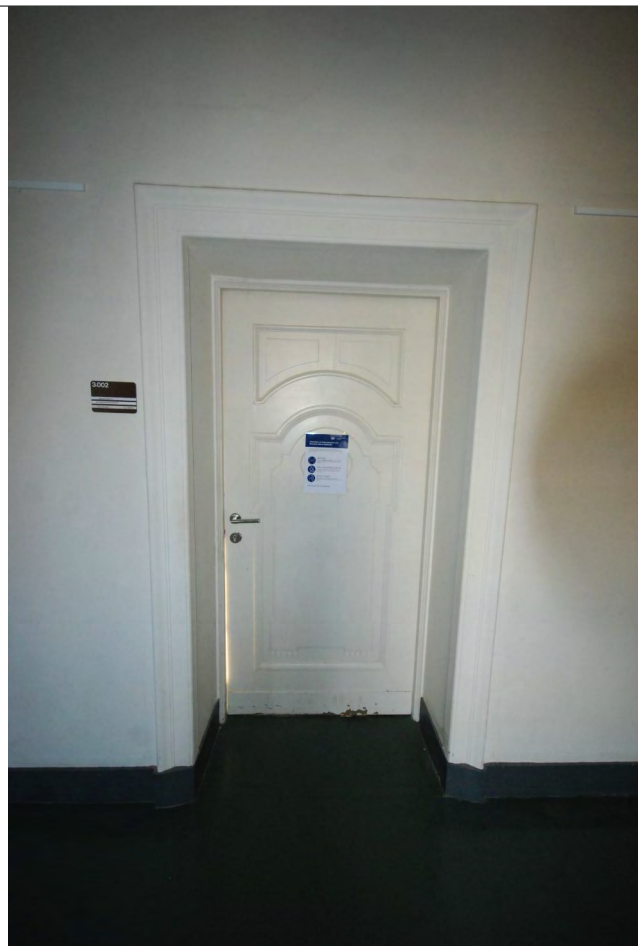
| ABBILDUNG BANDSEITE FOTO : | | | | | 2 |

| TÜRNUMMER: | T 3.002 | RAUM: | 3.002 | ABMESSUNGEN LI. DURCHGANG (MM): | 1080x2220 |
| BAUART: | Holzfüllungstür, Holzockzarge mit Zierbekleidung | | | | |
| BESONDERHEIT: | Flurseitige Putzbekleidung | | | | |

| GEPLANTE MAßNAHME: | aufarbeiten |

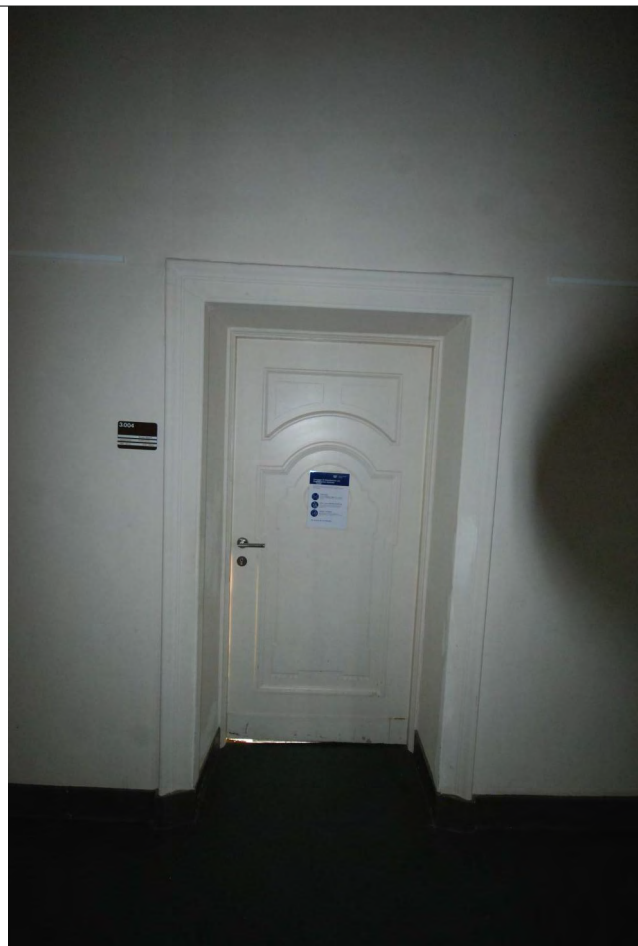
| ABBILDUNG BANDSEITE FOTO : | | | | | 4 |

| TÜRNUMMER: | T 3.004 | RAUM: | 3.004 | ABMESSUNGEN LI. DURCHGANG (MM): | 1080x2220 |
| BAUART: | Holzfüllungstür, Holzockzarge mit Zierbekleidung | | | | |
| BESONDERHEIT: | Flurseitige Putzbekleidung | | | | |

| GEPLANTE MAßNAHME: | aufarbeiten |

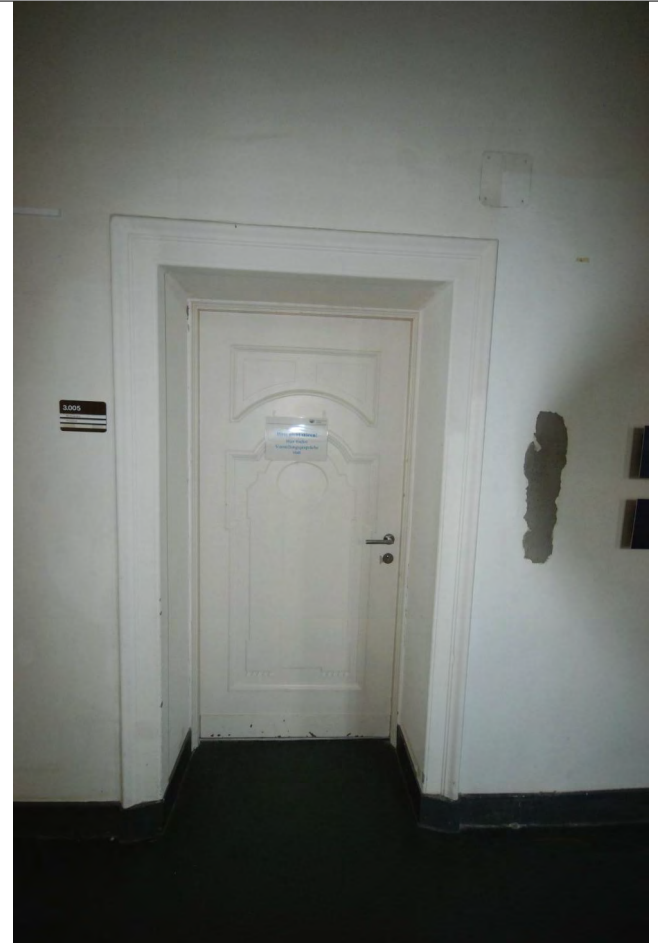
| TÜRNUMMER: | T 3.005 | RAUM: | 3.005 | ABMESSUNGEN LI. DURCHGANG (MM): | 1080x2220 |

| BAUART: | Holzfüllungstür, Holzockzarge mit Zierbekleidung | | | | |
| BESONDERHEIT: | Flurseitige Putzbekleidung | | | | |

| BAURECHTLICHE ANFORDERUNG: | dichtschließend |

| GEPLANTE MAßNAHME: | aufarbeiten |

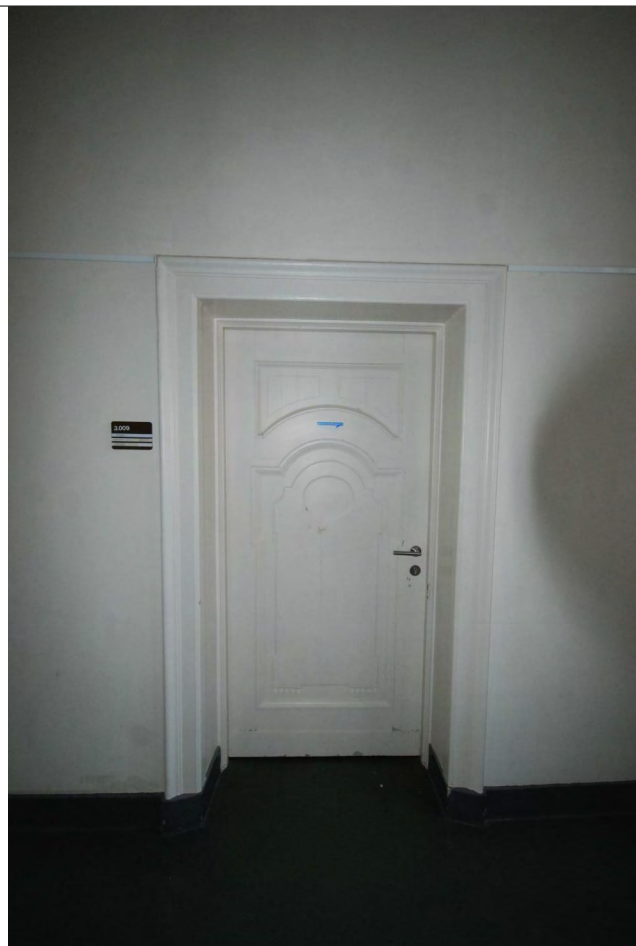
| TÜRNUMMER: | T 3.009 | RAUM: | 3.009 | ABMESSUNGEN LI. DURCHGANG (MM): | 1080x2220 |

| BAUART: | Holzfüllungstür, Holzockzarge mit Zierbekleidung | | | | |
| BESONDERHEIT: | Flurseitige Putzbekleidung | | | | |

| BAURECHTLICHE ANFORDERUNG: | dichtschließend |

| GEPLANTE MAßNAHME: | aufarbeiten |

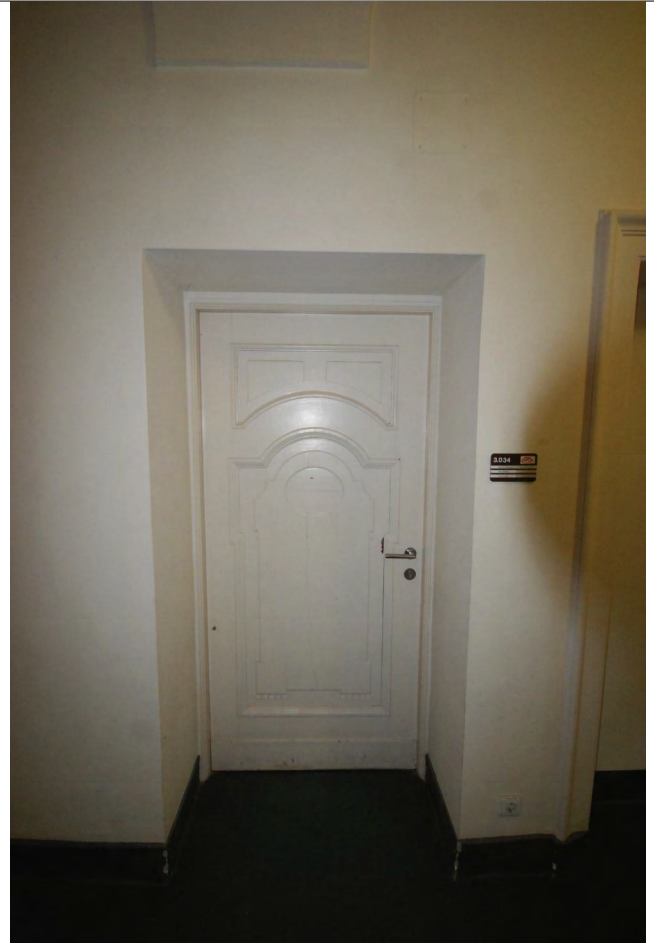
| TÜRNUMMER: | T 3.034 | RAUM: | 3.034 | ABMESSUNGEN LI. DURCHGANG (MM): | 1080x2230 |

| BAUART: | Holzfüllungstür, Holzeckzarge | | | | |
| BESONDERHEIT: | Tür nicht in Originalöffnung eingebaut | | | | |

| BAURECHTLICHE ANFORDERUNG: | dichtschließend |

| GEPLANTE MAßNAHME: | aufarbeiten |

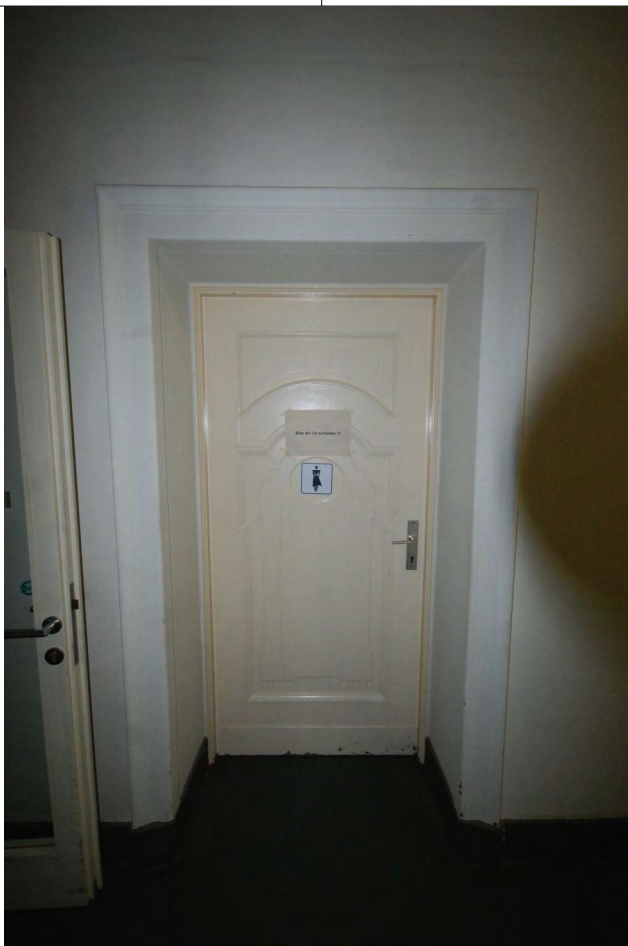
| TÜRNUMMER: | T 3.111a.1 | RAUM: | 3.111a | ABMESSUNGEN LI. DURCHGANG (MM): | 1080x2230 |

| BAUART: | Holzfüllungstür, Holzeckzarge mit Zierbekleidung | | | | |
| BESONDERHEIT: | Flurseitige Putzbekleidung | | | | |

| BAURECHTLICHE ANFORDERUNG: | dicht und selbstschließend |

| GEPLANTE MAßNAHME: | aufarbeiten |

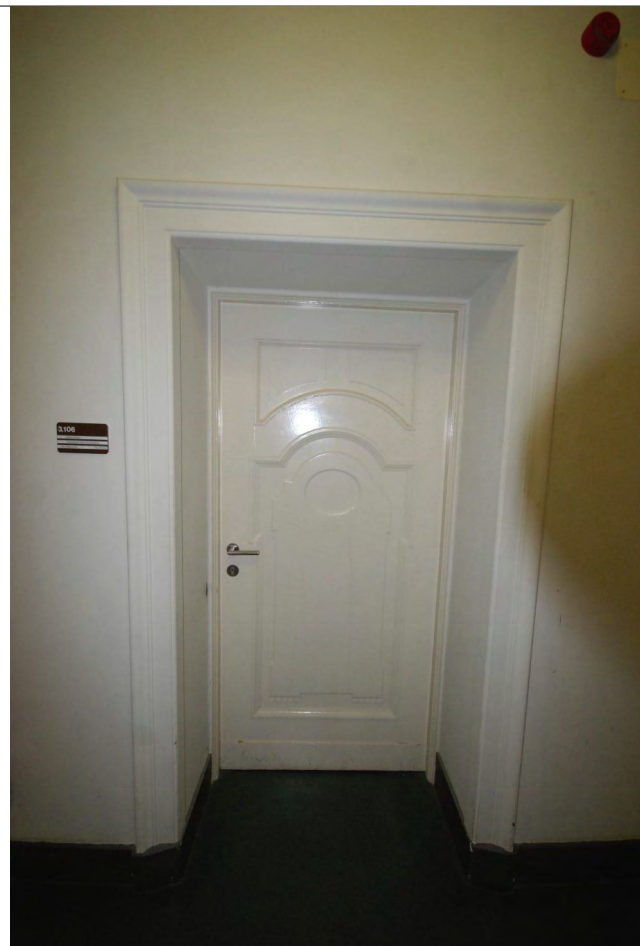
| TÜRNUMMER: | T 3.106 | RAUM: | 3.106 | ABMESSUNGEN LI. DURCHGANG (MM): | 1080x2230 |

| BAUART: | Holzfüllungstür, Holzockzarge mit Zierbekleidung | | | | |
| BESONDERHEIT: | Flurseitige Putzbekleidung | | | | |

| BAURECHTLICHE ANFORDERUNG: | dichtschießend |

| GEPLANTE MAßNAHME: | aufarbeiten |

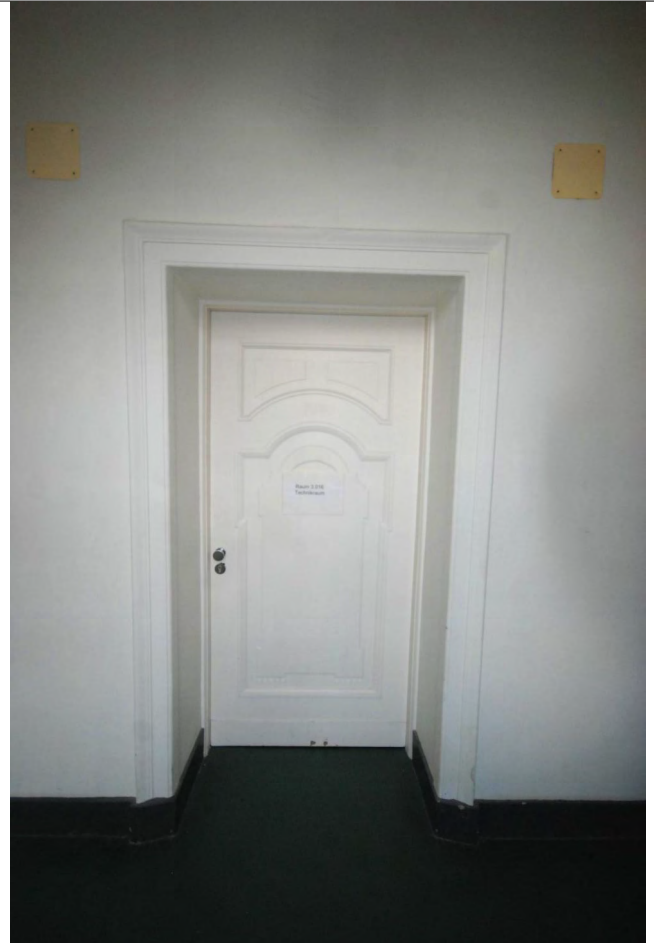
| TÜRNUMMER: | T 3.016a | RAUM: | 3.016a | ABMESSUNGEN LI. DURCHGANG (MM): | 1080x2230 |

| BAUART: | Holzfüllungstür, Holzeckzarge mit Zierbekleidung | | | | |
| BESONDERHEIT: | Flurseitige Putzbekleidung | | | | |

| BAURECHTLICHE ANFORDERUNG: | dichtschießend |

| GEPLANTE MAßNAHME: | aufarbeiten |

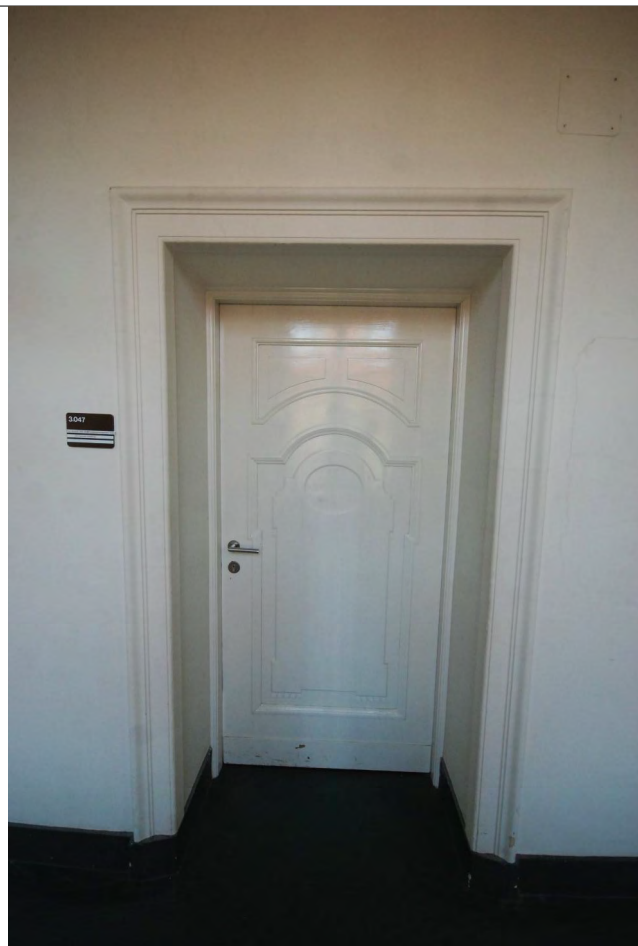
| TÜRNUMMER: | T 3.047 | RAUM: | 3.047 | ABMESSUNGEN LI. DURCHGANG (MM): | 1080x2230 |

| BAUART: | Holzfüllungstür, Holzeckzarge mit Zierbekleidung | | | | |
| BESONDERHEIT: | Flurseitige Putzbekleidung | | | | |

| BAURECHTLICHE ANFORDERUNG: | dichtschließend |

| GEPLANTE MAßNAHME: | aufarbeiten |

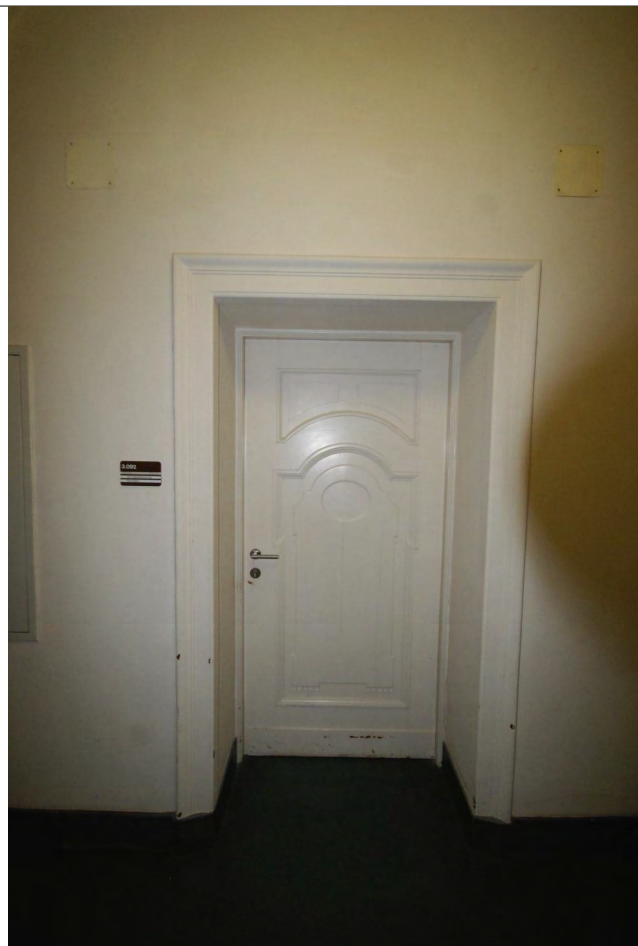
| TÜRNUMMER: | T 3.092 | RAUM: | 3.092 | ABMESSUNGEN LI. DURCHGANG (MM): | 1080x2230 |

| BAUART: | Holzfüllungstür, Holzeckzarge mit Zierbekleidung | | | | |
| BESONDERHEIT: | Flurseitige Putzbekleidung | | | | |

| BAURECHTLICHE ANFORDERUNG: | dichtschließend |

| GEPLANTE MAßNAHME: | aufarbeiten |

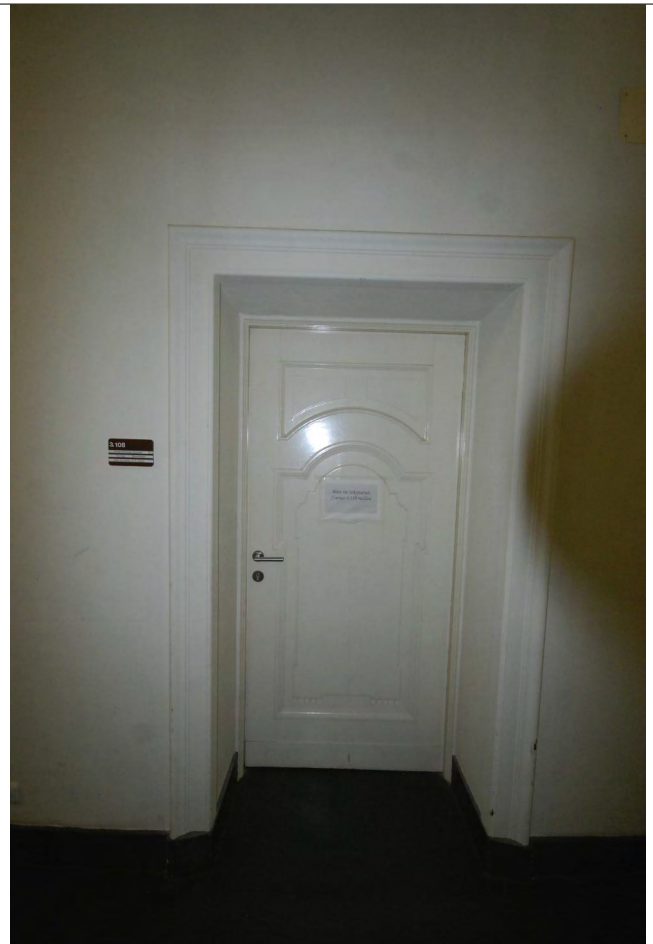
| TÜRNUMMER: | T 3.108 | RAUM: | 3.108 | ABMESSUNGEN LI. DURCHGANG (MM): | 1080x2230 |

| BAUART: | Holzfüllungstür, Holzockzarge mit Zierbekleidung | | | | |
| BESONDERHEIT: | Flurseitige Putzbekleidung | | | | |

| BAURECHTLICHE ANFORDERUNG: | dichtschießend |

| GEPLANTE MAßNAHME: | aufarbeiten |

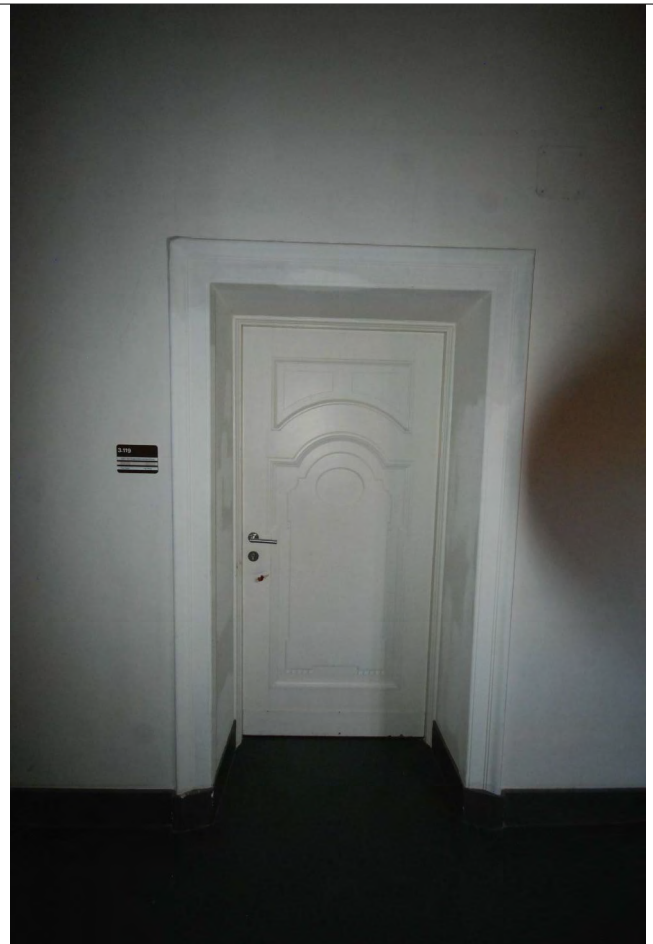
| TÜRNUMMER: | T 3.119 | RAUM: | 3.119 | ABMESSUNGEN LI. DURCHGANG (MM): | 1080x2230 |

| BAUART: | Holzfüllungstür, Holzeckzarge mit Zierbekleidung | | | | |
| BESONDERHEIT: | Flurseitige Putzbekleidung | | | | |

| BAURECHTLICHE ANFORDERUNG: | dichtschießend |

| GEPLANTE MAßNAHME: | aufarbeiten |

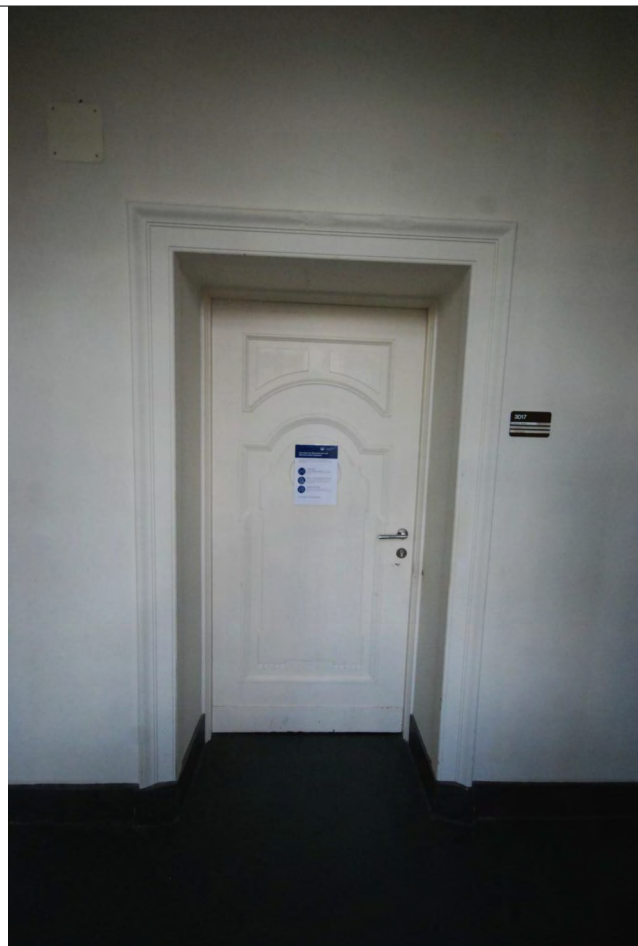
| TÜRNUMMER: | T 3.017 | RAUM: | 3.017 | ABMESSUNGEN LI. DURCHGANG (MM): | 1080x2230 |

| BAUART: | Holzfüllungstür, Holzockzarge mit Zierbekleidung | | | | |
| BESONDERHEIT: | Flurseitige Putzbekleidung | | | | |

| BAURECHTLICHE ANFORDERUNG: | dichtschließend |

| GEPLANTE MAßNAHME: | aufarbeiten |

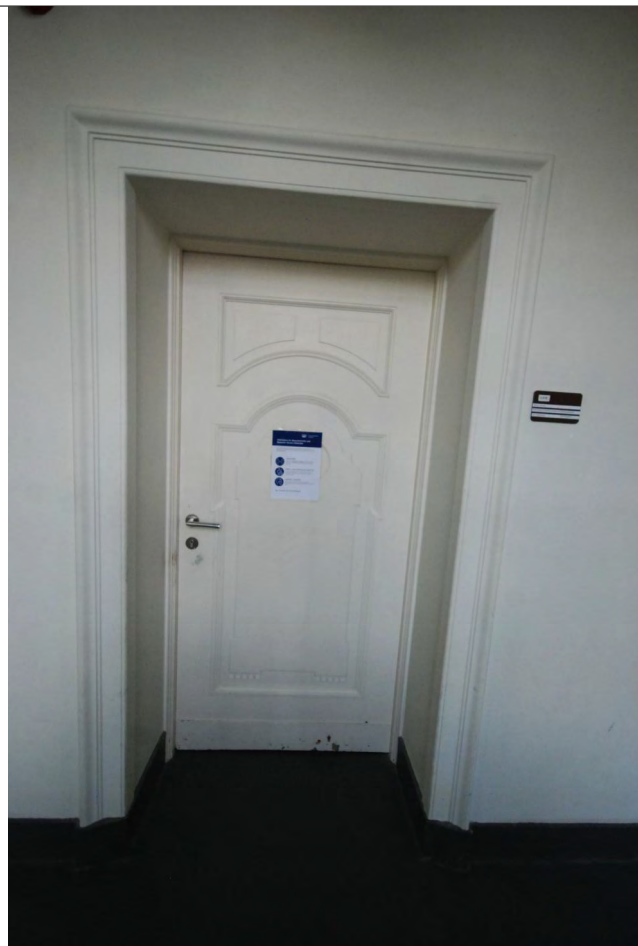
| TÜRNUMMER: | T 3.018 | RAUM: | 3.018 | ABMESSUNGEN LI. DURCHGANG (MM): | 1080x2230 |

| BAUART: | Holzfüllungstür, Holzockzarge mit Zierbekleidung | | | | |
| BESONDERHEIT: | Flurseitige Putzbekleidung | | | | |

| BAURECHTLICHE ANFORDERUNG: | dichtschließend |

| GEPLANTE MAßNAHME: | aufarbeiten |

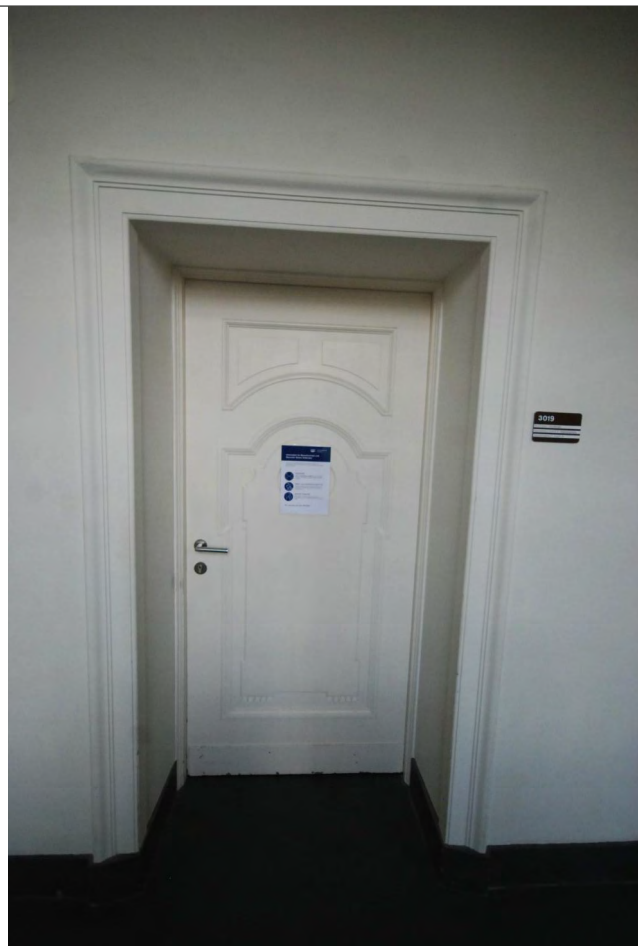
| TÜRNUMMER: | T 3.019 | RAUM: | 3.019 | ABMESSUNGEN LI. DURCHGANG (MM): | 1080x2230 |

| BAUART: | Holzfüllungstür, Holzockzarge mit Zierbekleidung | | | | |
| BESONDERHEIT: | Flurseitige Putzbekleidung | | | | |

| BAURECHTLICHE ANFORDERUNG: | dichtschließend |

| GEPLANTE MAßNAHME: | aufarbeiten |

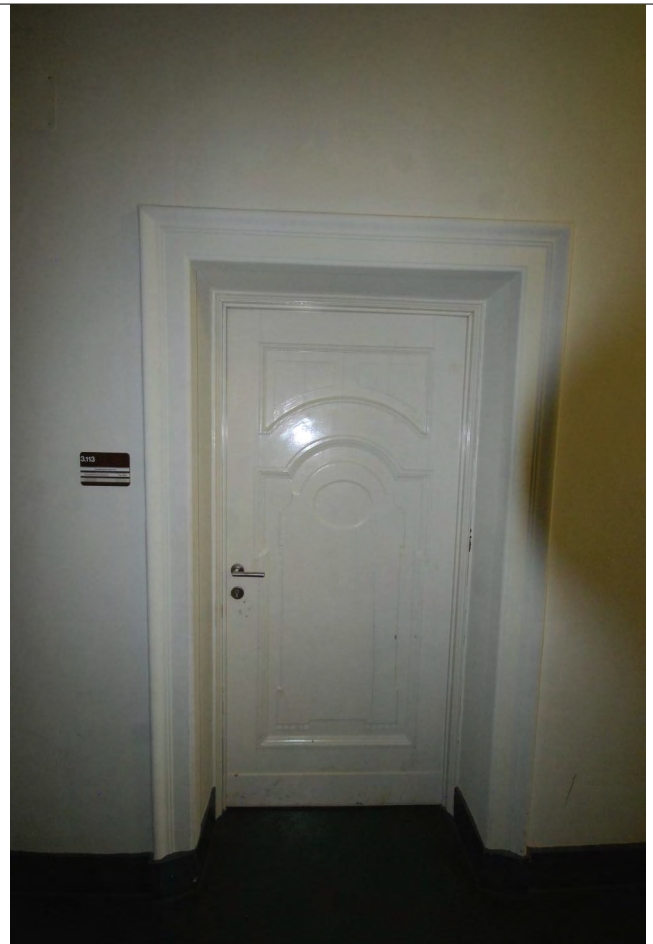
| TÜRNUMMER: | T 3.113 | RAUM: | 3.113 | ABMESSUNGEN LI. DURCHGANG (MM): | 1080x2230 |

| BAUART: | Holzfüllungstür, Holzeckzarge mit Zierbekleidung | | | | |
| BESONDERHEIT: | Flurseitige Putzbekleidung | | | | |

| BAURECHTLICHE ANFORDERUNG: | dichtschießend |

| GEPLANTE MAßNAHME: | aufarbeiten |

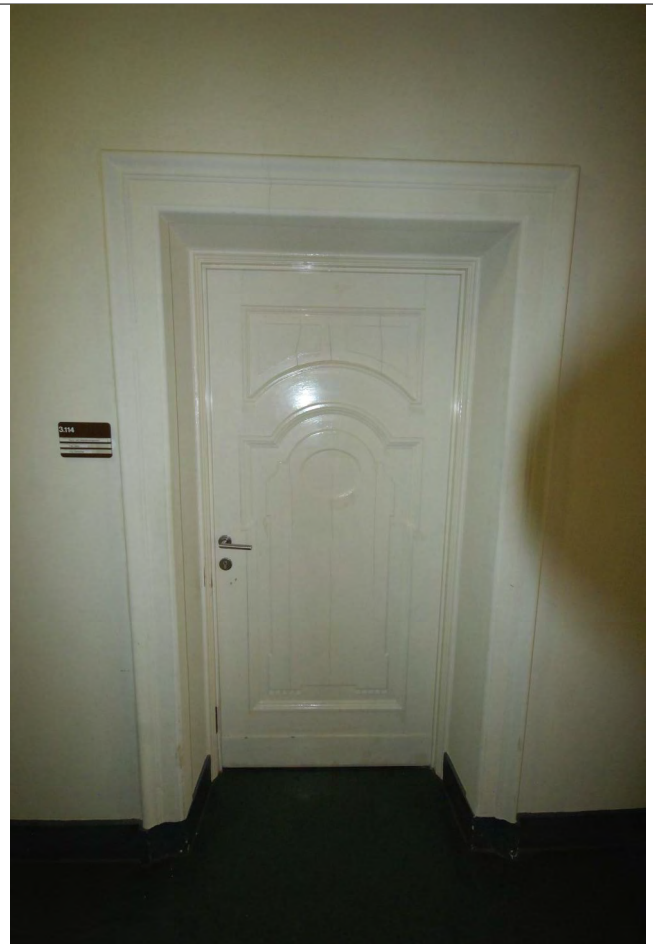
| TÜRNUMMER: | T 3.114 | RAUM: | 3.114 | ABMESSUNGEN LI. DURCHGANG (MM): | 1080x2230 |

| BAUART: | Holzfüllungstür, Holzockzarge mit Zierbekleidung | | | | |
| BESONDERHEIT: | Flurseitige Putzbekleidung | | | | |

| BAURECHTLICHE ANFORDERUNG: | dichtschießend |

| GEPLANTE MAßNAHME: | aufarbeiten |
