| TÜRNUMMER: | T 3.34 | RAUM: | F 3.34 | ABMESSUNGEN LI. DURCHGANG (MM): | 2170x3800/2740 |
| BAUART: | Holzglasrahmentür mit Oberlicht | | | | |

FÖCKE ARCHITEKTEN  
Potsdam den 29.08. 2022

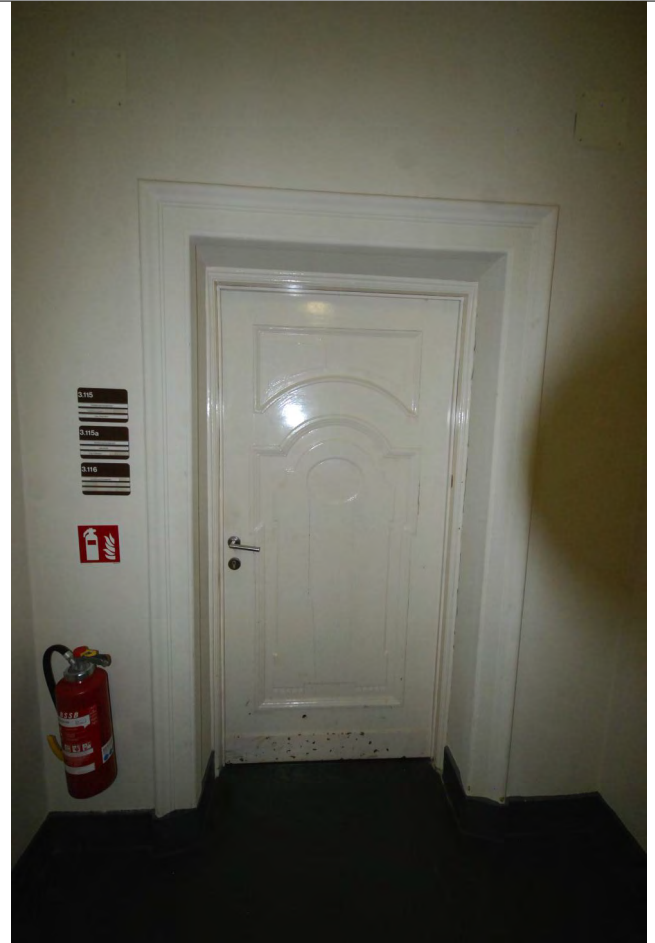
| TÜRNUMMER: | T 3.115a | RAUM: | 3.115a | ABMESSUNGEN LI. DURCHGANG (MM): | 1080x2230 |

| BAUART: | Holzfüllungstür, Holzockzarge mit Zierbekleidung | | | | |
| BESONDERHEIT: | Flurseitige Putzbekleidung | | | | |

| BAURECHTLICHE ANFORDERUNG: | dichtschießend |

| GEPLANTE MAßNAHME: | aufarbeiten |

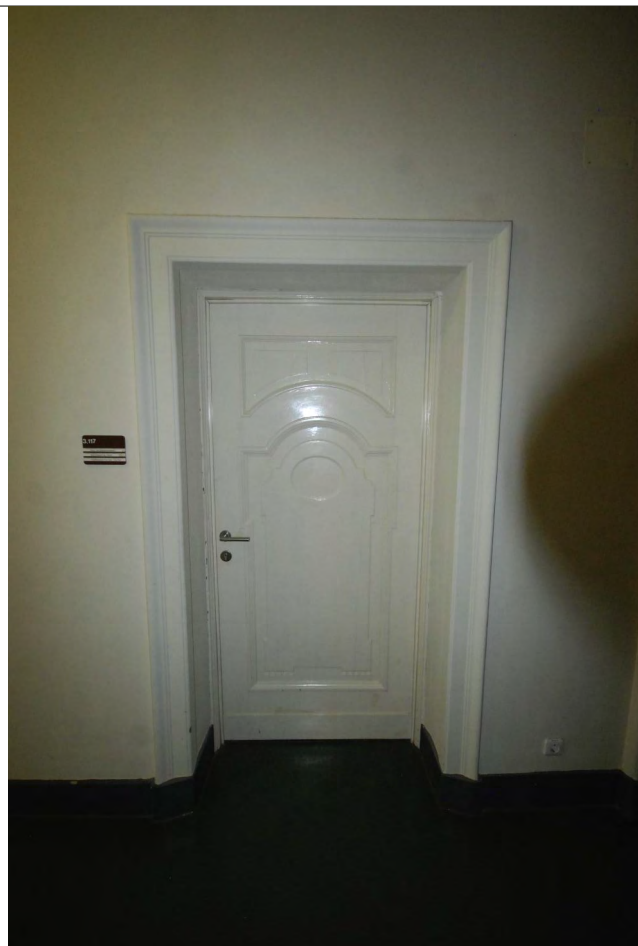
| TÜRNUMMER: | T 3.116.1 | RAUM: | 3.116 | ABMESSUNGEN LI. DURCHGANG (MM): | 1080x2230 |

| BAUART: | Holzfüllungstür, Holzeckzarge mit Zierbekleidung | | | | |
| BESONDERHEIT: | Flurseitige Putzbekleidung | | | | |

| BAURECHTLICHE ANFORDERUNG: | dichtschießend |

| GEPLANTE MAßNAHME: | aufarbeiten |

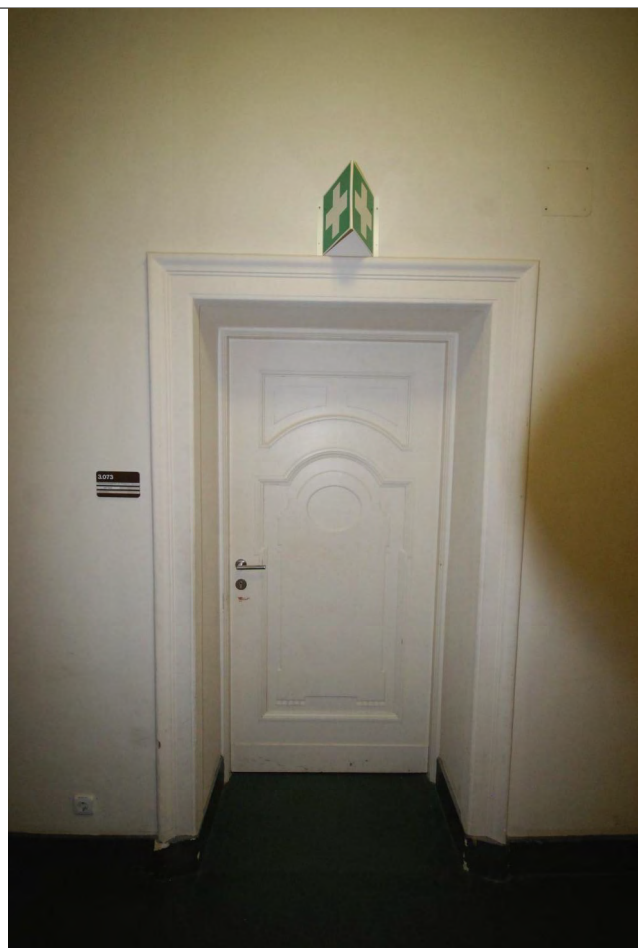
| TÜRNUMMER: | T 3.073 | RAUM: | 3.073 | ABMESSUNGEN LI. DURCHGANG (MM): | 1090x2220 |

| BAUART: | Holzfüllungstür, Holzeckzarge mit Zierbekleidung | | | | |
| BESONDERHEIT: | Flurseitige Putzbekleidung | | | | |

| BAURECHTLICHE ANFORDERUNG: | dichtschließend |

| GEPLANTE MAßNAHME: | aufarbeiten |

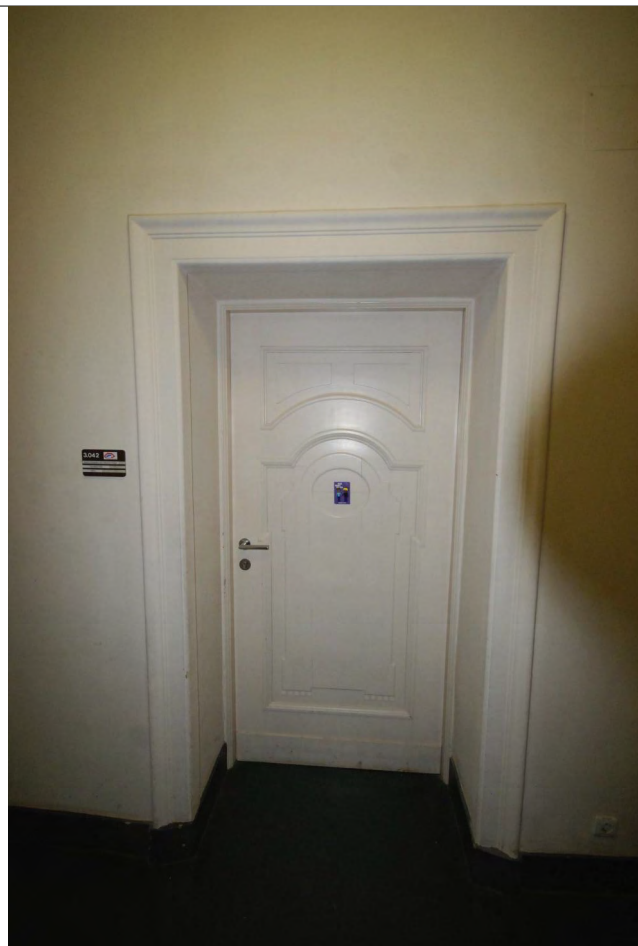
| TÜRNUMMER: | T 3.042 | RAUM: | 3.042 | ABMESSUNGEN LI. DURCHGANG (MM): | 1090x2230 |

| BAUART: | Holzfüllungstür, Holzeckzarge mit Zierbekleidung | | | | |
| BESONDERHEIT: | Flurseitige Putzbekleidung | | | | |

| BAURECHTLICHE ANFORDERUNG: | dichtschließend |

| GEPLANTE MAßNAHME: | aufarbeiten |

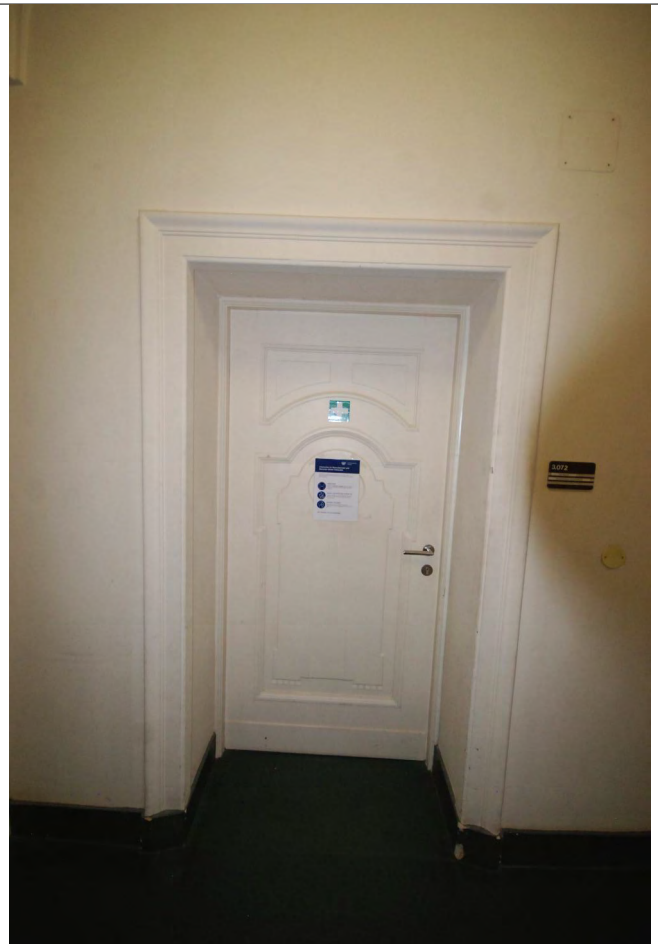
| TÜRNUMMER: | T 3.072 | RAUM: | 3.072 | ABMESSUNGEN LI. DURCHGANG (MM): | 1090x2230 |

| BAUART: | Holzfüllungstür, Holzeckzarge mit Zierbekleidung | | | | |
| BESONDERHEIT: | Flurseitige Putzbekleidung | | | | |

| BAURECHTLICHE ANFORDERUNG: | dichtschließend |

| GEPLANTE MAßNAHME: | aufarbeiten |

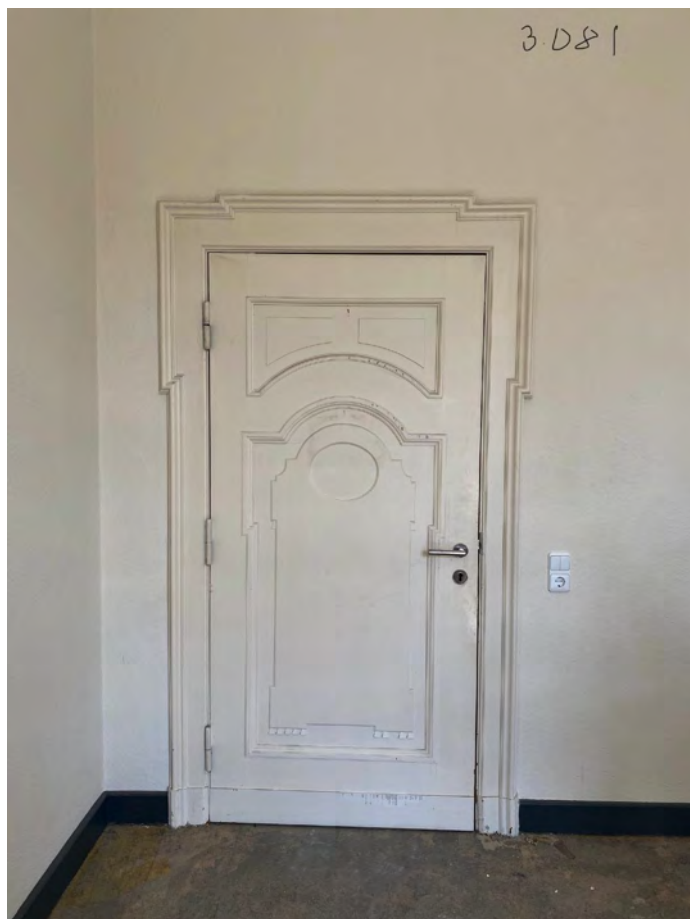
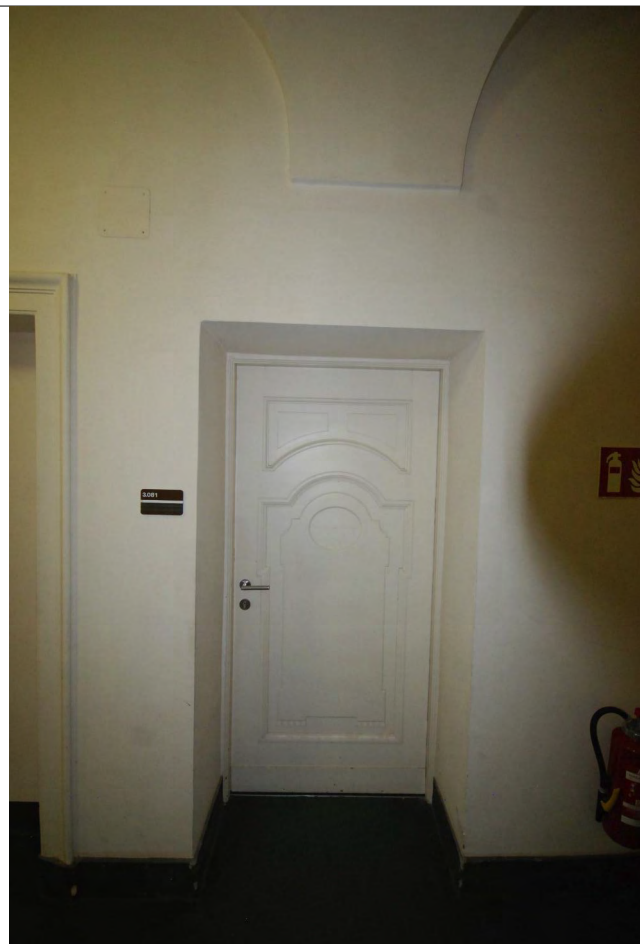
| ABBILDUNG BANDSEITE FOTO : | 2843 | ABBILDUNG BANDGEGENSEITE FOTO : | 92 | | |

| TÜRNUMMER: | T 3.081 | RAUM: | 3.081 | ABMESSUNGEN LI. DURCHGANG (MM): | 1090x2230 |
| BAUART: | Holzfüllungstür, Holzeckzarge | | | | |
| BESONDERHEIT: | Tür nicht in Originalöffnung eingebaut | | | | |

| BAURECHTLICHE ANFORDERUNG: | dichtschließend |

| GEPLANTE MAßNAHME: | aufarbeiten |

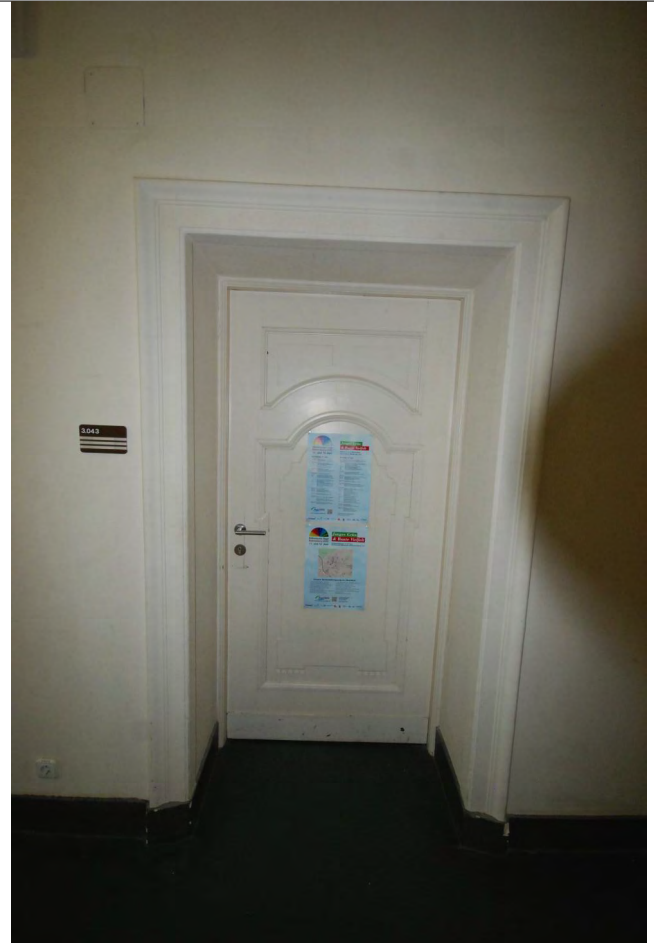
| ABBILDUNG BANDSEITE FOTO : | | | | | 70 |

| TÜRNUMMER: | T 3.043 | RAUM: | 3.043 | ABMESSUNGEN LI. DURCHGANG (MM): | 1090x2250 |
| BAUART: | Holzfüllungstür, Holzeckzarge mit Zierbekleidung | | | | |
| BESONDERHEIT: | Flurseitige Putzbekleidung | | | | |

| BAURECHTLICHE ANFORDERUNG: | dichtschließend |

| GEPLANTE MAßNAHME: | aufarbeiten |

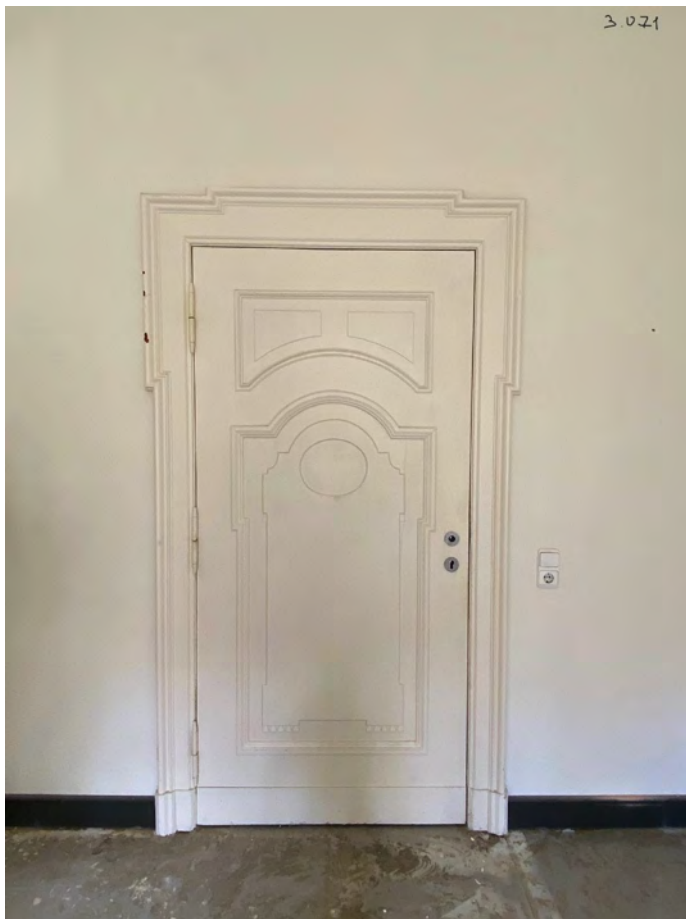
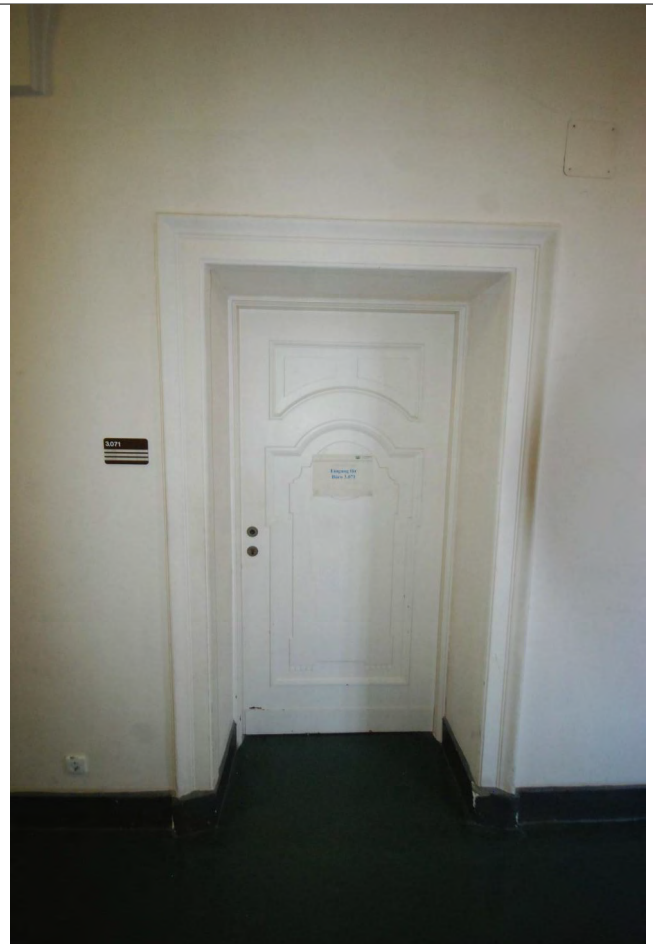
| ABBILDUNG BANDSEITE FOTO : | 2837 | ABBILDUNG BANDGEGENSEITE FOTO : | 80 | | |

| TÜRNUMMER: | T 3.071 | RAUM: | 3.071 | ABMESSUNGEN LI. DURCHGANG (MM): | 1100x2220 |
| BAUART: | Holzfüllungstür, Holzockzarge mit Zierbekleidung | | | | |
| BESONDERHEIT: | Flurseitige Putzbekleidung | | | | |

| BAURECHTLICHE ANFORDERUNG: | dichtschließend |

| GEPLANTE MAßNAHME: | aufarbeiten |

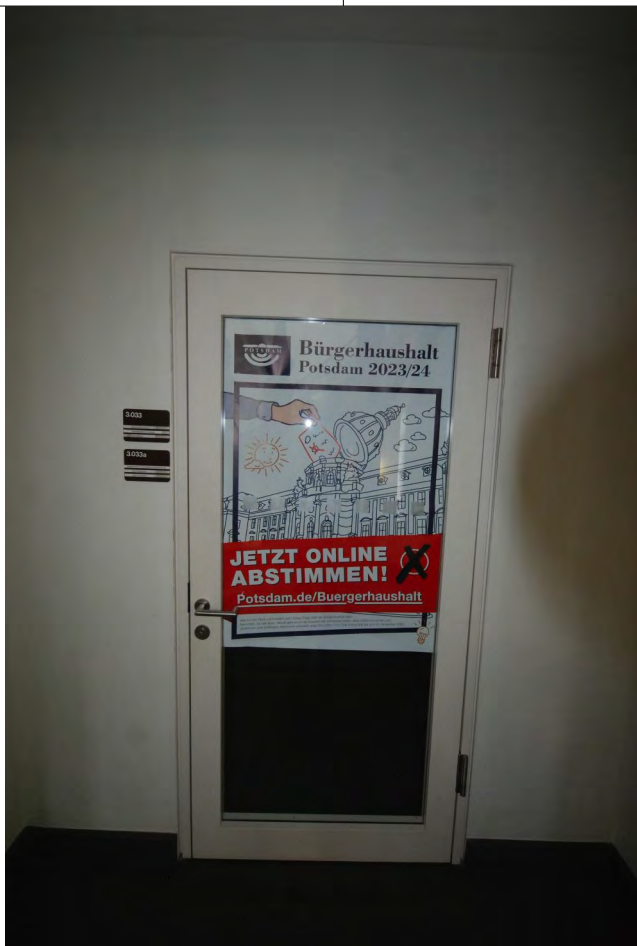
| ABBILDUNG BANDSEITE FOTO : | 50 | | | | |

| TÜRNUMMER: | T 3.28.3 | RAUM: | F 3.28 | ABMESSUNGEN LI. DURCHGANG (MM): | 1135x2230 |
| BAUART: | Holzglasrahmentür, Blockzarge mit Schattennut | | | | |
| BESONDERHEIT: | Rauchschutztür im Bestand | | | | |

| BAURECHTLICHE ANFORDERUNG: | dicht- und selbstschließend |

| GEPLANTE MAßNAHME: | aufarbeiten, OTS erneuern |

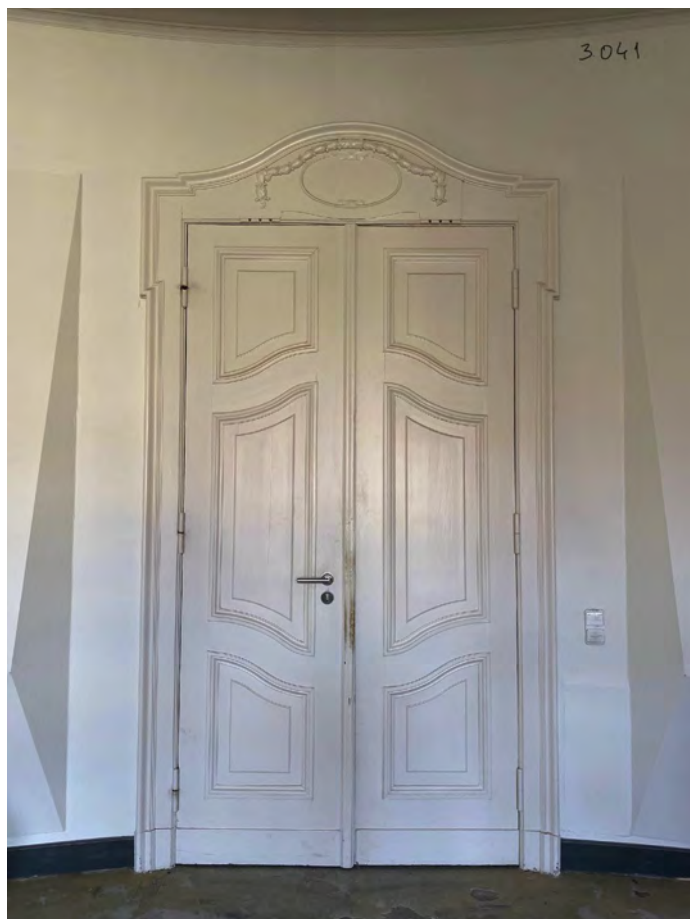
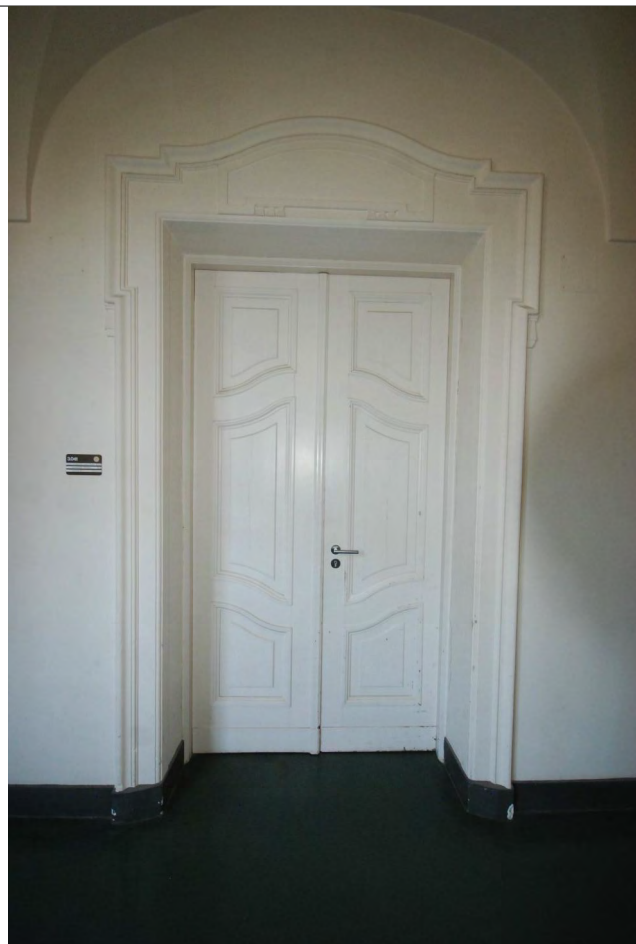
| ABBILDUNG BANDSEITE FOTO : | 2831 | ABBILDUNG BANDGEGENSEITE FOTO : | 66 | | |

| TÜRNUMMER: | T 3.041 | RAUM: | 3.041 | ABMESSUNGEN LI. DURCHGANG (MM): | 1490x2770 |
| BAUART: | Holzfüllungstür, Holzockzarge mit Zierbekleidung | | | | |
| BESONDERHEIT: | Flurseitige Putzbekleidung | | | | |

| BAURECHTLICHE ANFORDERUNG: | dichtschließend |

| GEPLANTE MAßNAHME: | aufarbeiten |

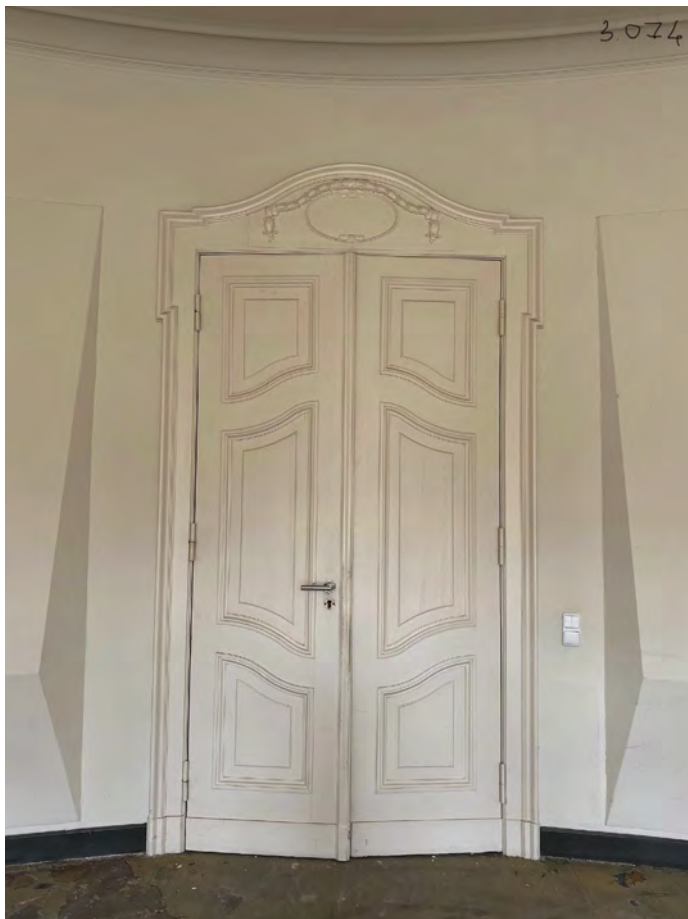
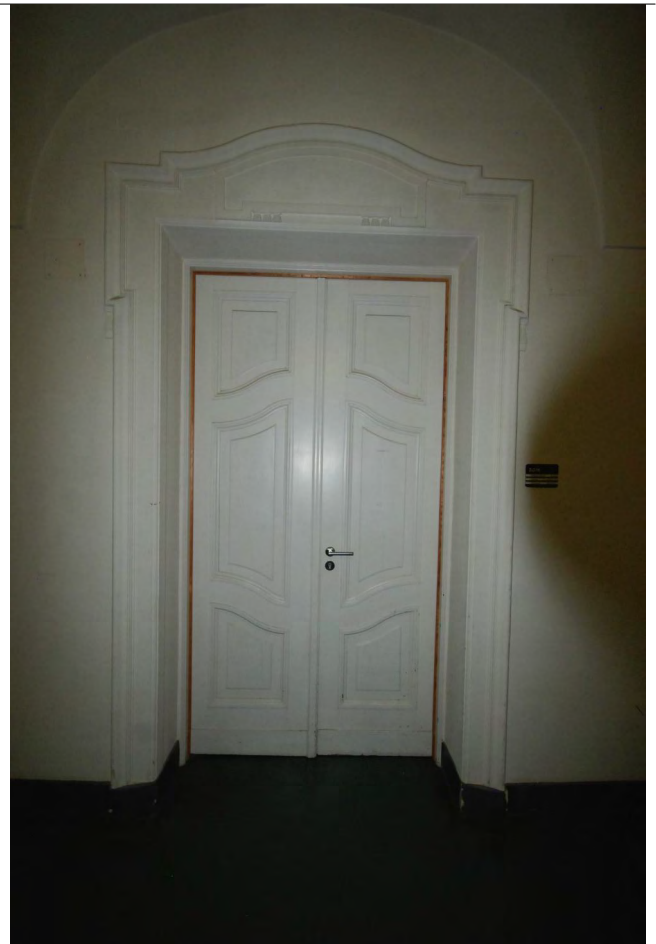
| ABBILDUNG BANDSEITE FOTO : | 2838 | ABBILDUNG BANDGEGENSEITE FOTO : | 85 | | |

| TÜRNUMMER: | T 3.074 | RAUM: | 3.074 | ABMESSUNGEN LI. DURCHGANG (MM): | 1490x2790 |
| BAUART: | Holzfüllungstür, Holzockzarge mit Zierbekleidung | | | | |
| BESONDERHEIT: | Flurseitige Putzbekleidung | | | | |

| BAURECHTLICHE ANFORDERUNG: | dichtschließend |

| GEPLANTE MAßNAHME: | aufarbeiten |

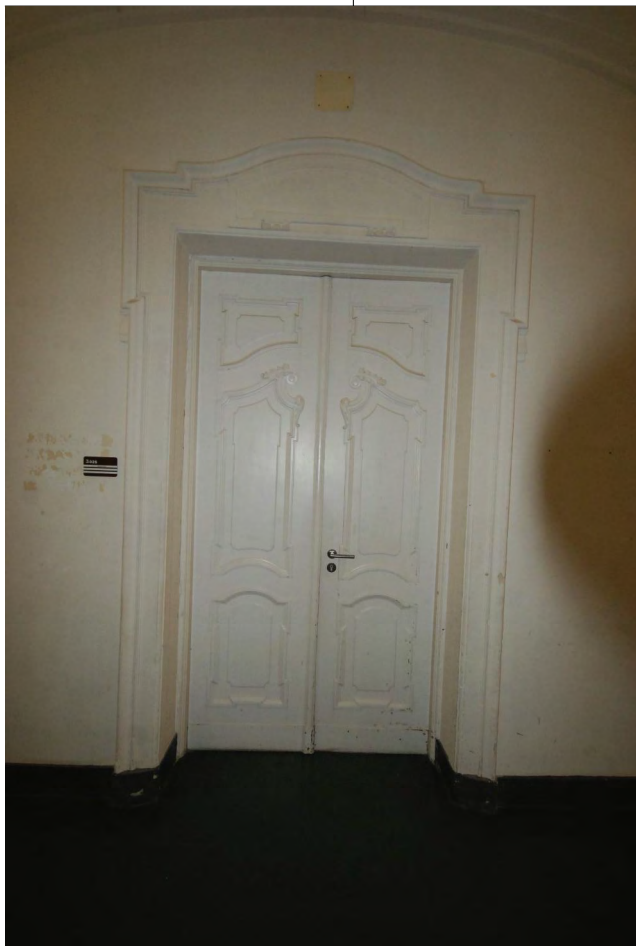
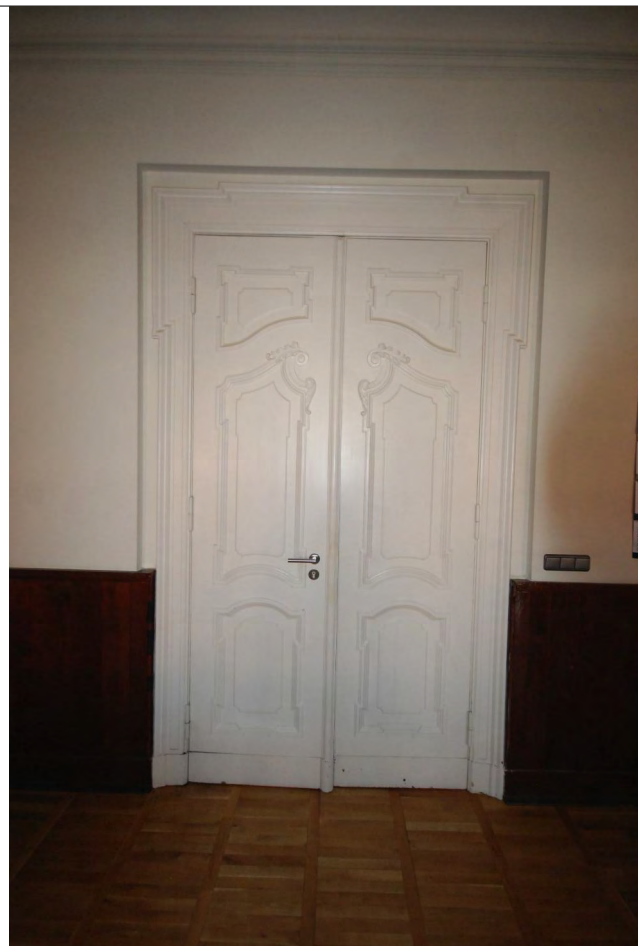
| ABBILDUNG BANDSEITE FOTO : | 36 | | | ABBILDUNG BANDGEGENSEITE FOTO : | 37 |

| TÜRNUMMER: | T 3.026 | RAUM: | 3.026 | ABMESSUNGEN LI. DURCHGANG (MM): | 1490x2790 |
| BAUART: | Holzfällungstür, Holzceckzarge mit Zierbekleidung | | | | |
| BESONDERHEIT: | Flurseitige Putzbekleidung | | | | |

| BAURECHTLICHE ANFORDERUNG: | dicht- und selbstschließend, RW |

| GEPLANTE MAßNAHME: | aufarbeiten |

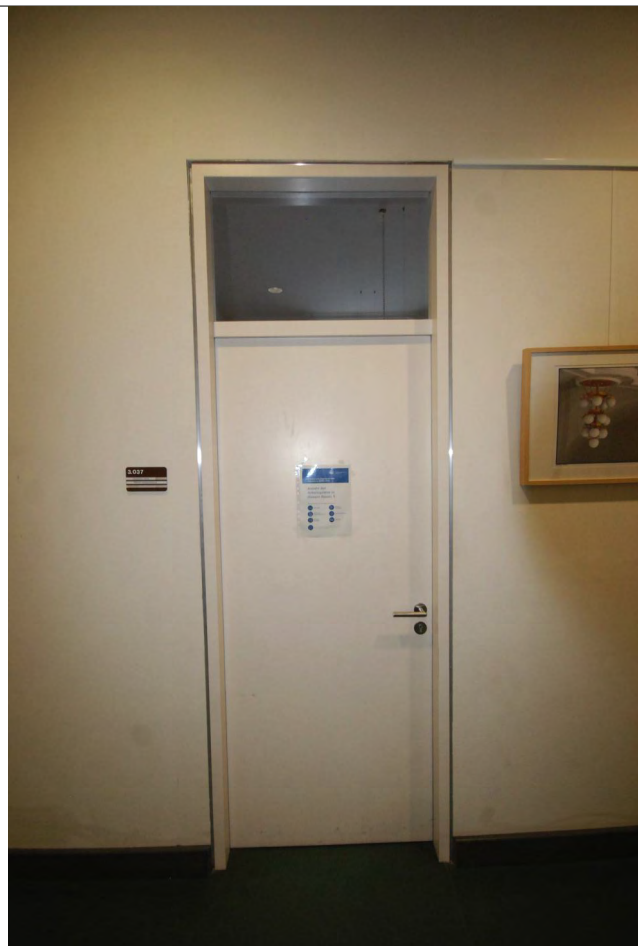
| ABBILDUNG BANDSEITE FOTO : | | | | | 65 |

| TÜRNUMMER: | T 3.037 | RAUM: | 3.037 | ABMESSUNGEN LI. DURCHGANG (MM): | 1010x2820 |
| BAUART: | Holztür, Holzblockzarge mit Schattennut | | | | |
| BESONDERHEIT: | Oberlicht | | | | |

aufarbeiten

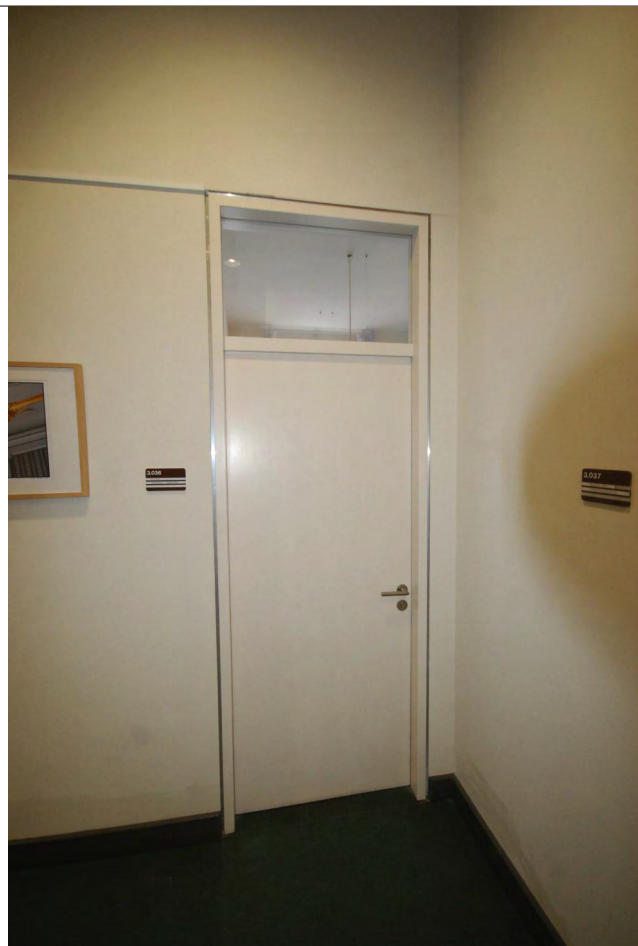
| ABBILDUNG BANDSEITE FOTO : | | | | | 64 |

| TÜRNUMMER: | T 3.036 | RAUM: | 3.036 | ABMESSUNGEN LI. DURCHGANG (MM): | 1010x2820 |
| BAUART: | Holztür, Holzblockzarge mit Schattennut | | | | |
| BESONDERHEIT: | Oberlicht | | | | |

aufarbeiten

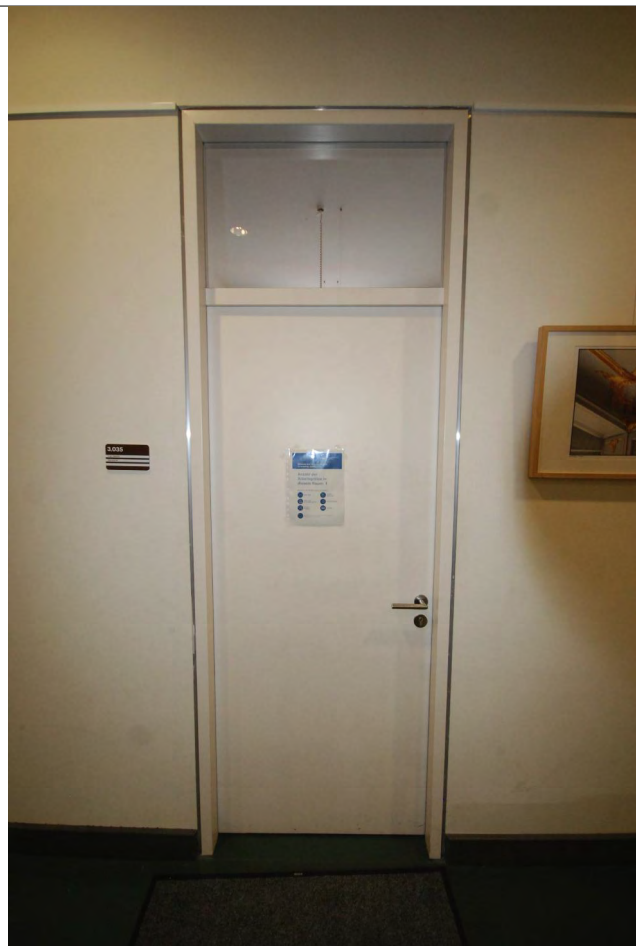
| ABBILDUNG BANDSEITE FOTO : | | | | | 60 |

| TÜRNUMMER: | T 3.035.1 | RAUM: | 3.035 | ABMESSUNGEN LI. DURCHGANG (MM): | 1010x2820 |
| BAUART: | Holztür, Holzblockzarge mit Schattennut | | | | |
| BESONDERHEIT: | Oberlicht | | | | |

aufarbeiten

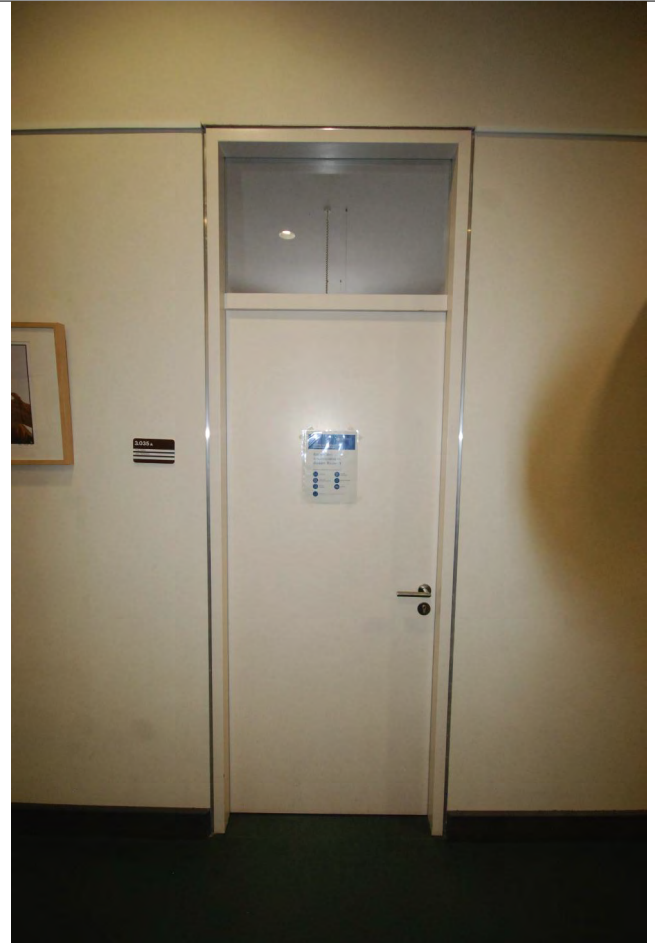
| ABBILDUNG BANDSEITE FOTO : | | | | | 58 |

| TÜRNUMMER: | T 3.035a.1 | RAUM: | 3.035a | ABMESSUNGEN LI. DURCHGANG (MM): | 1010x2820 |
| BAUART: | Holztür, Holzblockzarge mit Schattennut | | | | |
| BESONDERHEIT: | Oberlicht | | | | |

aufarbeiten

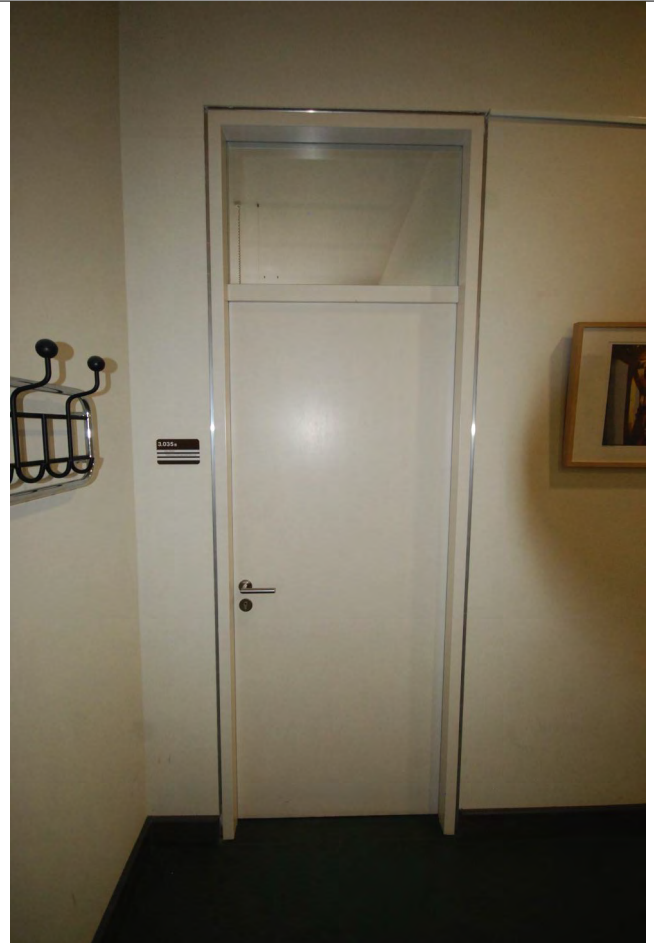
| ABBILDUNG BANDSEITE FOTO : | | | | | 56 |

| TÜRNUMMER: | T 3.035b | RAUM: | 3.035b | ABMESSUNGEN LI. DURCHGANG (MM): | 1010x2820 |
| BAUART: | Holztür, Holzblockzarge mit Schattennut | | | | |
| BESONDERHEIT: | Oberlicht | | | | |

aufarbeiten

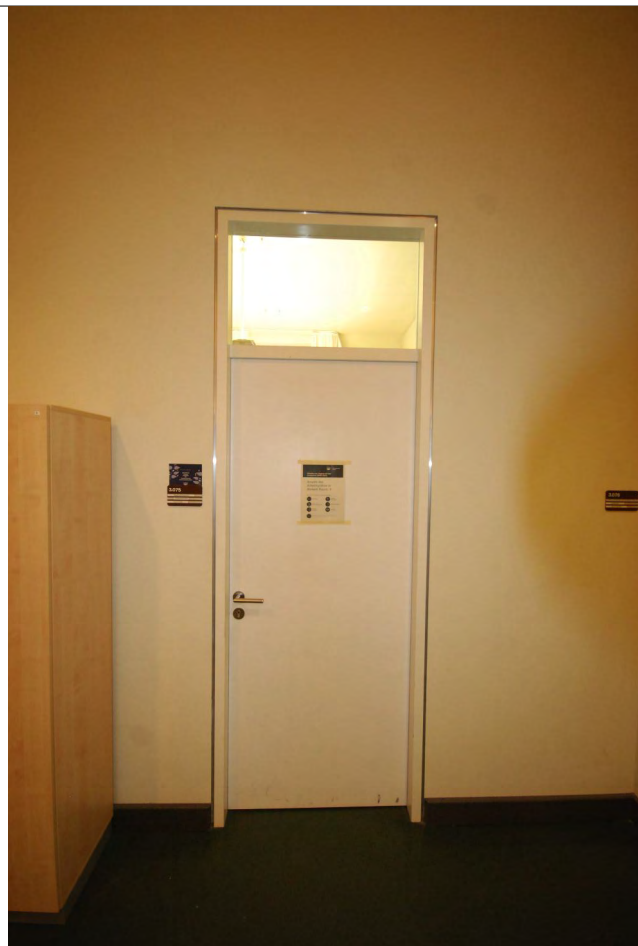
| ABBILDUNG BANDSEITE FOTO : | | | | | 86 |

| TÜRNUMMER: | T 3.075 | RAUM: | 3.075 | ABMESSUNGEN LI. DURCHGANG (MM): | 1000x2830 |
| BAUART: | Holztür, Holzblockzarge mit Schattennut | | | | |
| BESONDERHEIT: | Oberlicht | | | | |

aufarbeiten

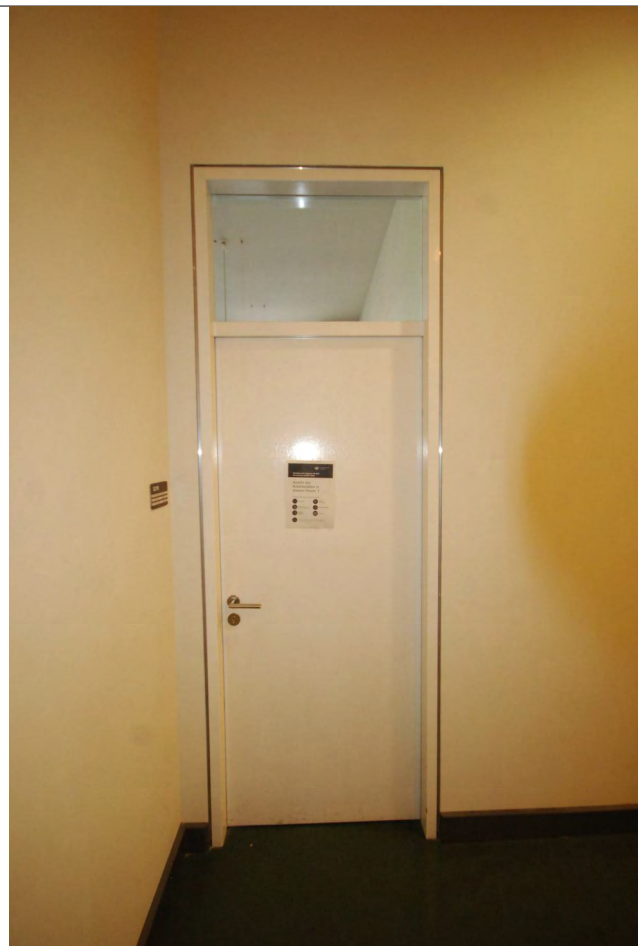
| ABBILDUNG BANDSEITE FOTO : | | | | | 87 |

| TÜRNUMMER: | T 3.076 | RAUM: | 3.076 | ABMESSUNGEN LI. DURCHGANG (MM): | 1000x2830 |
| BAUART: | Holztür, Holzblockzarge mit Schattennut | | | | |
| BESONDERHEIT: | Oberlicht | | | | |

aufarbeiten

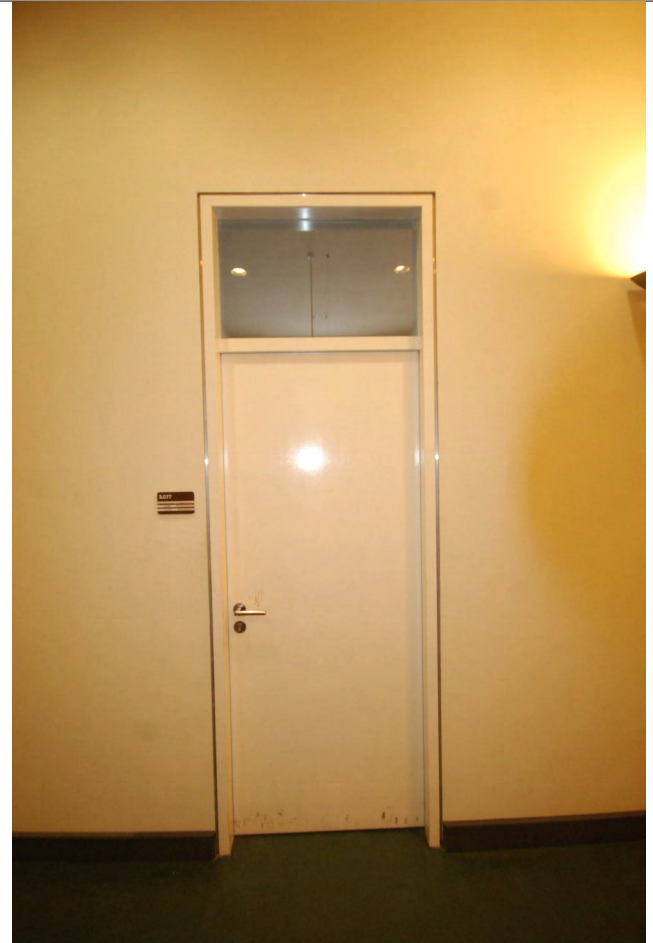
| ABBILDUNG BANDSEITE FOTO : | | | | | 88 |

| TÜRNUMMER: | T 3.077.1 | RAUM: | 3.077 | ABMESSUNGEN LI. DURCHGANG (MM): | 1000x2830 |
| BAUART: | Holztür, Holzblockzarge mit Schattennut | | | | |
| BESONDERHEIT: | Oberlicht | | | | |

aufarbeiten

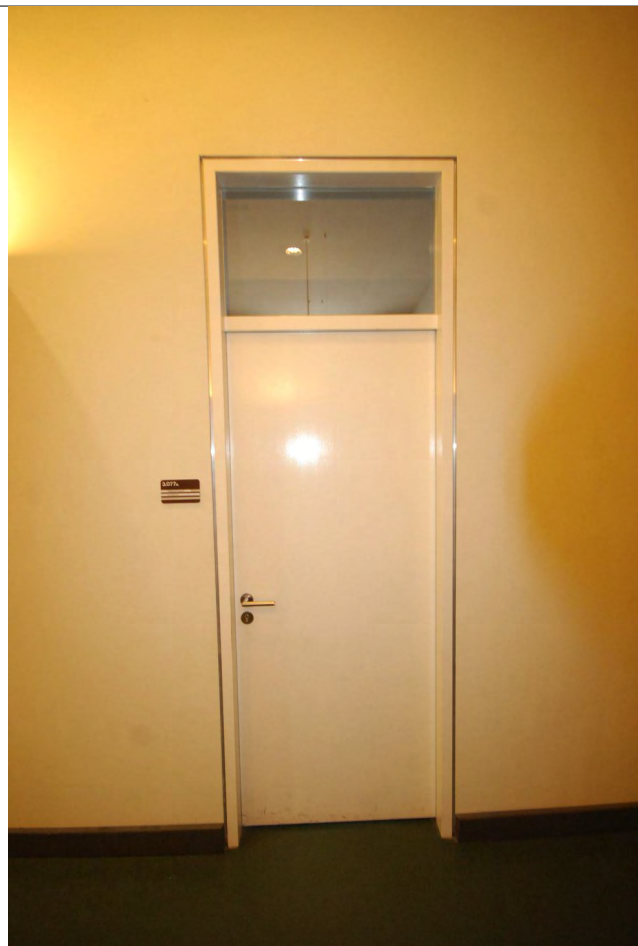
| ABBILDUNG BANDSEITE FOTO : | | | | | 89 |

| TÜRNUMMER: | T 3.077a.1 | RAUM: | 3.077a | ABMESSUNGEN LI. DURCHGANG (MM): | 1000x2830 |
| BAUART: | Holztür, Holzblockzarge mit Schattennut | | | | |
| BESONDERHEIT: | Oberlicht | | | | |

aufarbeiten

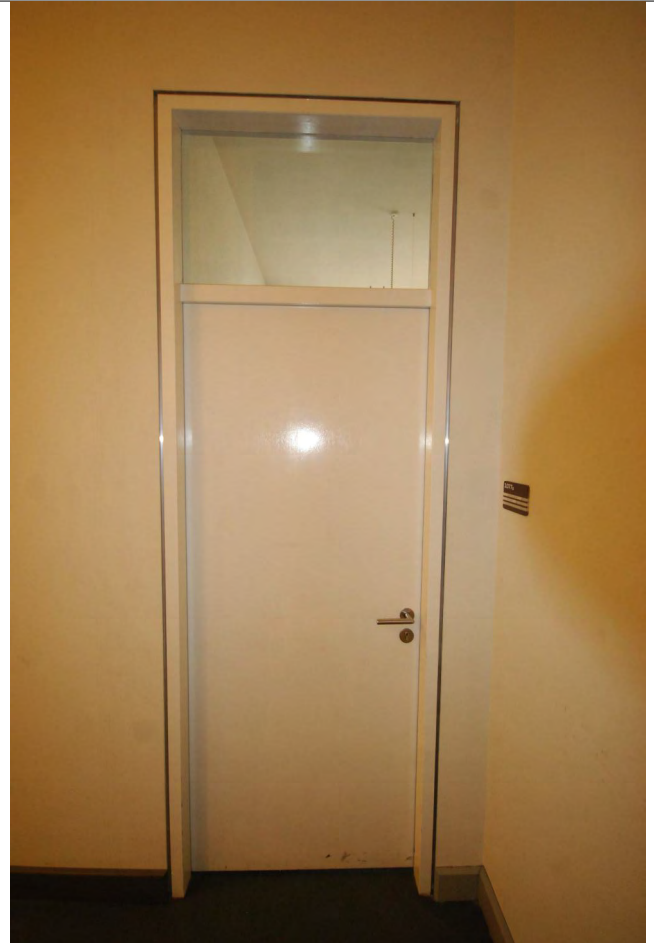
| ABBILDUNG BANDSEITE FOTO : | | | | | 90 |

| TÜRNUMMER: | T 3.077b | RAUM: | 3.077b | ABMESSUNGEN LI. DURCHGANG (MM): | 1000x2830 |
| BAUART: | Holztür, Holzblockzarge mit Schattennut | | | | |
| BESONDERHEIT: | Oberlicht | | | | |

aufarbeiten

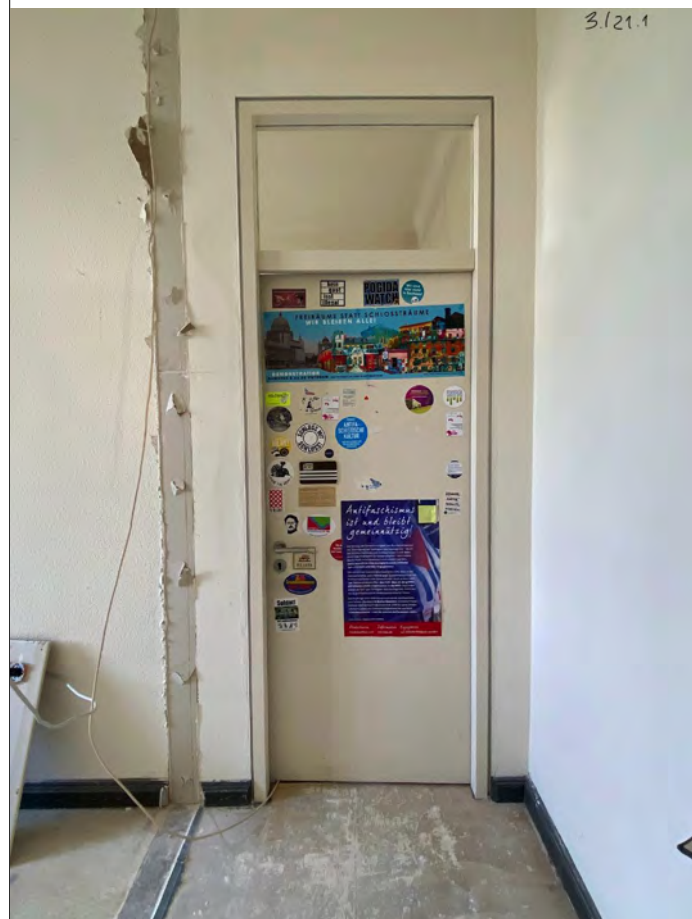
| ABBILDUNG BANDSEITE FOTO : | | | | | 2864 |

| BAURECHTLICHE ANFORDERUNG: | dicht- und selbstschließend |

| GEPLANTE MAßNAHME: | aufarbeiten |

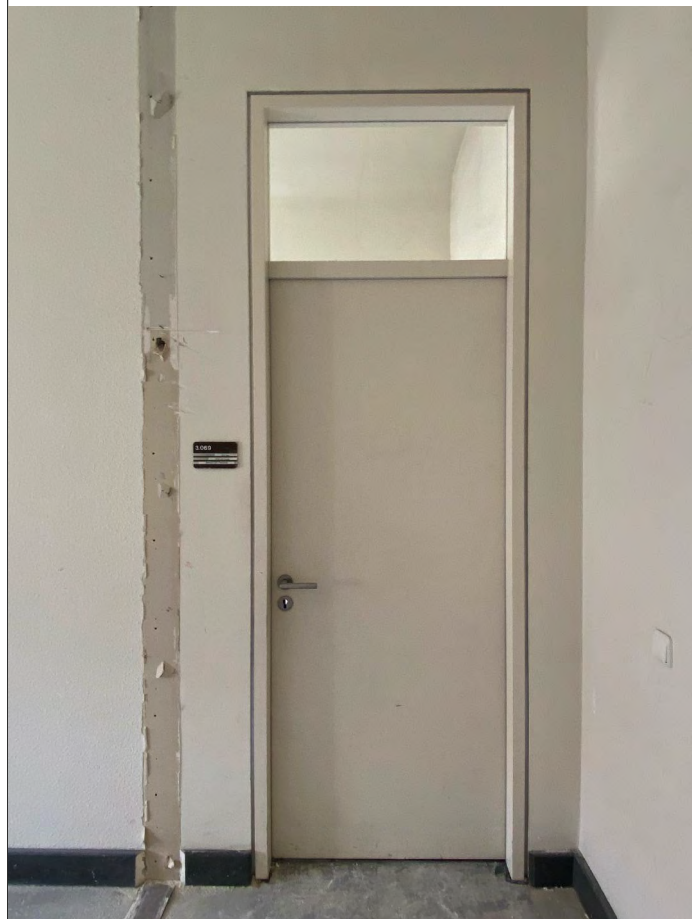
| ABBILDUNG BANDSEITE FOTO : | | | | | 2835 |

| TÜRNUMMER: | T 3.069.2 | RAUM: | 3.069 | ABMESSUNGEN LI. DURCHGANG (MM): | 1000x2830 |
| BAUART: | Holztür, Holzblockzarge mit Schattennut | | | | |
| BESONDERHEIT: | Oberlicht | | | | |

aufarbeiten

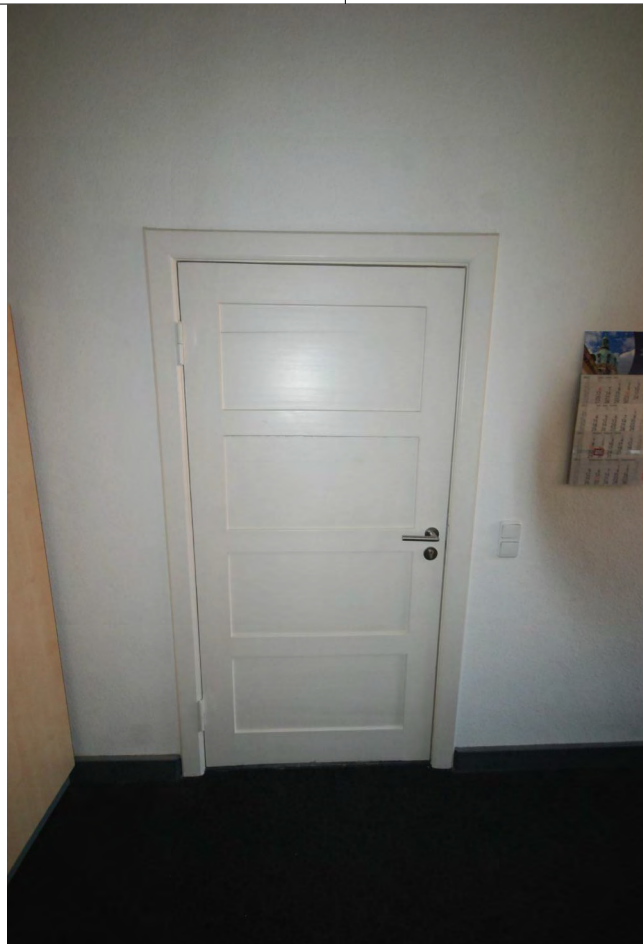
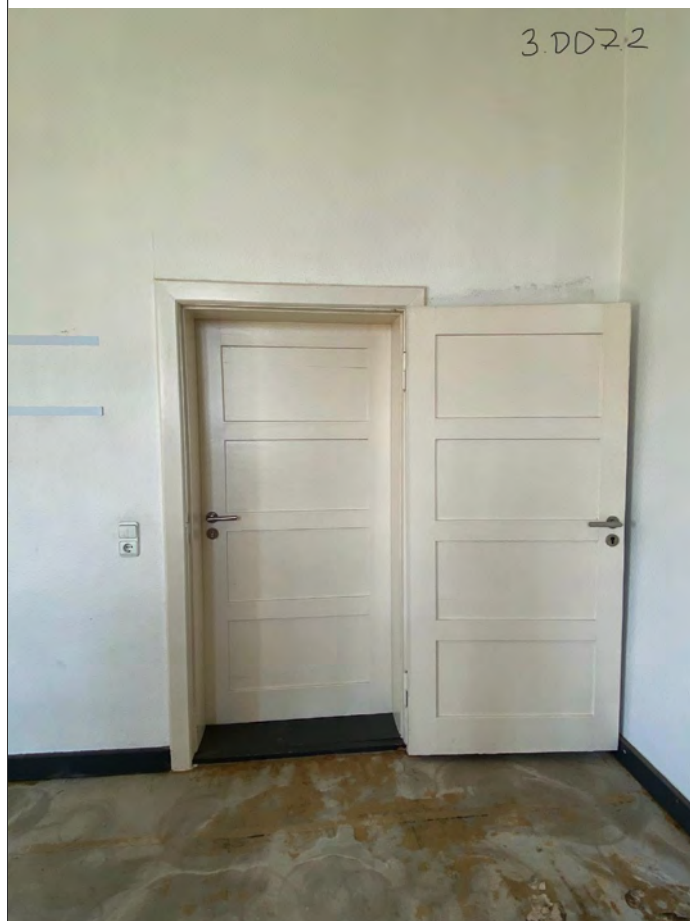
| ABBILDUNG BANDSEITE FOTO : | 9 | | | ABBILDUNG BANDGEGENSEITE FOTO : | 2869 |

| TÜRNUMMER: | T 3.007.2 | RAUM: | 3.007 | ABMESSUNGEN LI. DURCHGANG (MM): | 960x2050 |
| BAUART: | Holzfüllungstür, Holzumfassungszarge | | | | |
| BESONDERHEIT: | Doppeltür | | | | |

aufarbeiten

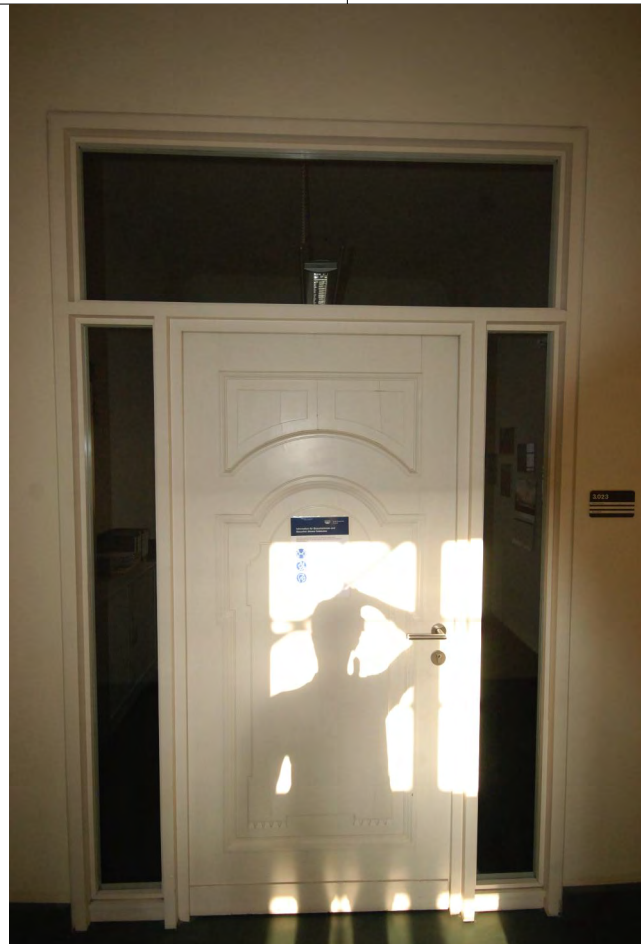
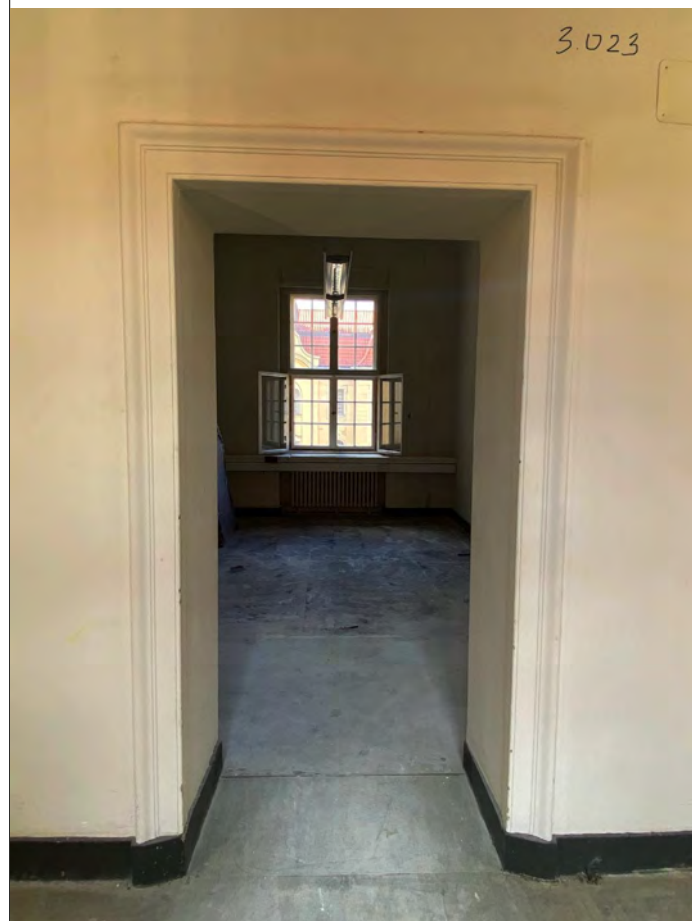
| ABBILDUNG BANDSEITE FOTO : | 29 | | ABBILDUNG BANDGEGENSEITE FOTO : | | 2880 |

| TÜRNUMMER: | T 3.023 | RAUM: | 3.023 | ABMESSUNGEN LI. DURCHGANG (MM): | 1060x2250 |
| BAUART: | Holzfüllungstür | | | | |
| BESONDERHEIT: | Türblatt in Holzglaselement eingebaut | | | | |

| BAURECHTLICHE ANFORDERUNG: | dichtschließend |

| GEPLANTE MAßNAHME: | Einbau in MW-öffnung, Neubau Zarge nach histor. Vorbild |
