| TÜRNUMMER: | T 3.34 | RAUM: | F 3.34 | ABMESSUNGEN LI. DURCHGANG (MM): | 2170x3800/2740 |
| BAUART: | Holzglasrahmentür mit Oberlicht | | | | |

FÖCKE ARCHITEKTEN  
Potsdam den 29.08. 2022

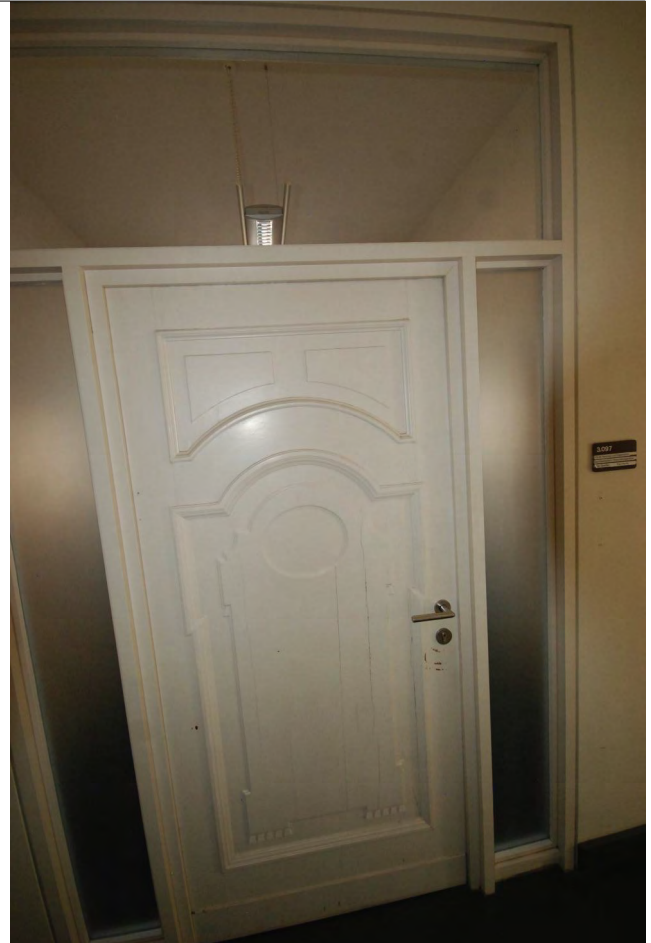
| ABBILDUNG BANDSEITE FOTO : | | | | | 121 |

| TÜRNUMMER: | T 3.097 | RAUM: | 3.097 | ABMESSUNGEN LI. DURCHGANG (MM): | 1060x2250 |
| BAUART: | Holzfüllungstür | | | | |
| BESONDERHEIT: | Türblatt in Holzglaselement eingebaut | | | | |

| BAURECHTLICHE ANFORDERUNG: | dichtschließend |

| GEPLANTE MAßNAHME: | Einbau in MW-öffnung, Neubau Zarge nach histor. Vorbild |

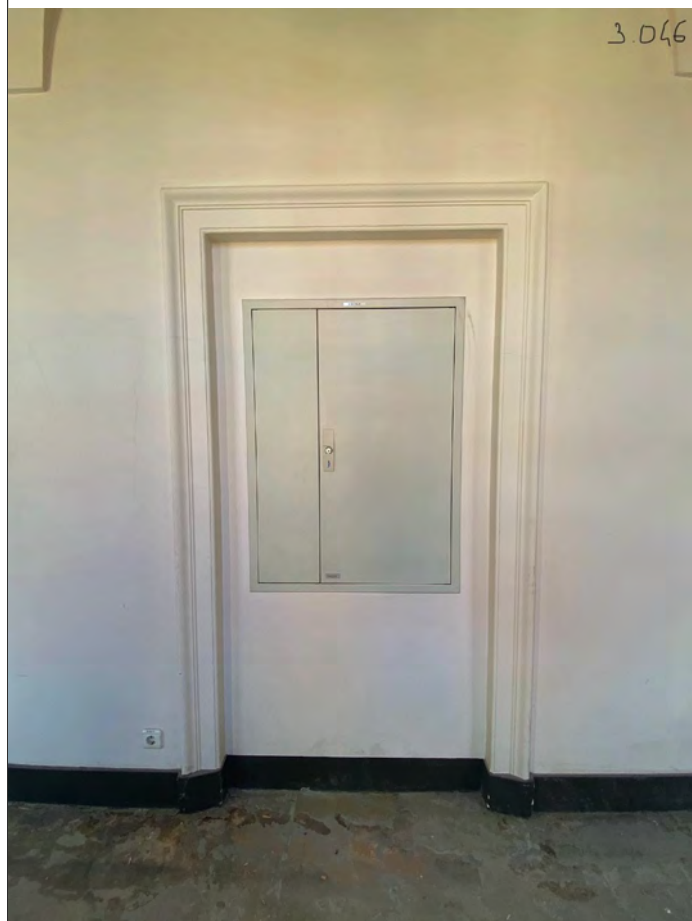
| ABBILDUNG BANDSEITE FOTO : | | | | | <b>2834</b> |

| TÜRNUMMER: | <b>T 3.046</b> | RAUM: | <b>3.046</b> | ABMESSUNGEN LI. DURCHGANG (MM): | <b>1070x2220</b> |
| BESONDERHEIT: | Flurseitige Putzbekleidung | | | | |

| BAURECHTLICHE ANFORDERUNG: | dichtschießend |

| GEPLANTE MAßNAHME: | aufgearbeitetes Türblatt aus Bestand einbauen, Zarge neu nach histor. Vorbild |

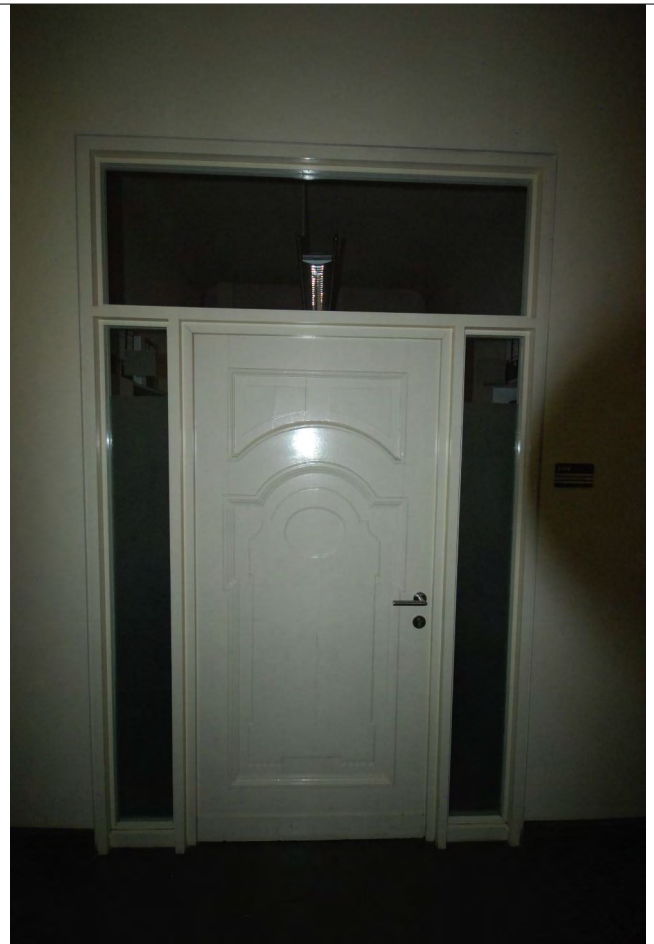
| ABBILDUNG BANDSEITE FOTO : | | | | | 127 |

| TÜRNUMMER: | T 3.104 | RAUM: | 3.104 | ABMESSUNGEN LI. DURCHGANG (MM): | 1070x2230 |
| BAUART: | Holzfüllungstür | | | | |
| BESONDERHEIT: | Türblatt in Holzglaselement eingebaut | | | | |

| BAURECHTLICHE ANFORDERUNG: | dichtschießend |

| GEPLANTE MAßNAHME: | Einbau in MW-öffnung, Neubau Zarge nach histor. Vorbild |

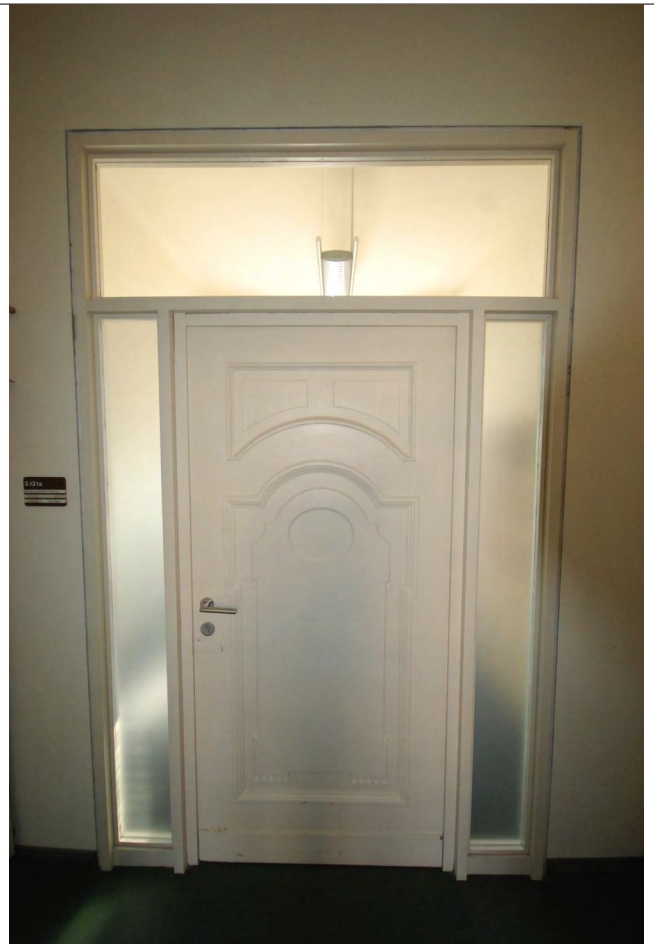
| ABBILDUNG BANDSEITE FOTO : | | | | | 154 |

| TÜRNUMMER: | T 3.121a | RAUM: | 3.121a | ABMESSUNGEN LI. DURCHGANG (MM): | 1070x2230 |
| BAUART: | Holzfüllungstür | | | | |
| BESONDERHEIT: | Türblatt in Holzglaselement eingebaut | | | | |

| BAURECHTLICHE ANFORDERUNG: | dichtschießend |

| GEPLANTE MAßNAHME: | Einbau in MW-öffnung, Neubau Zarge nach histor. Vorbild |

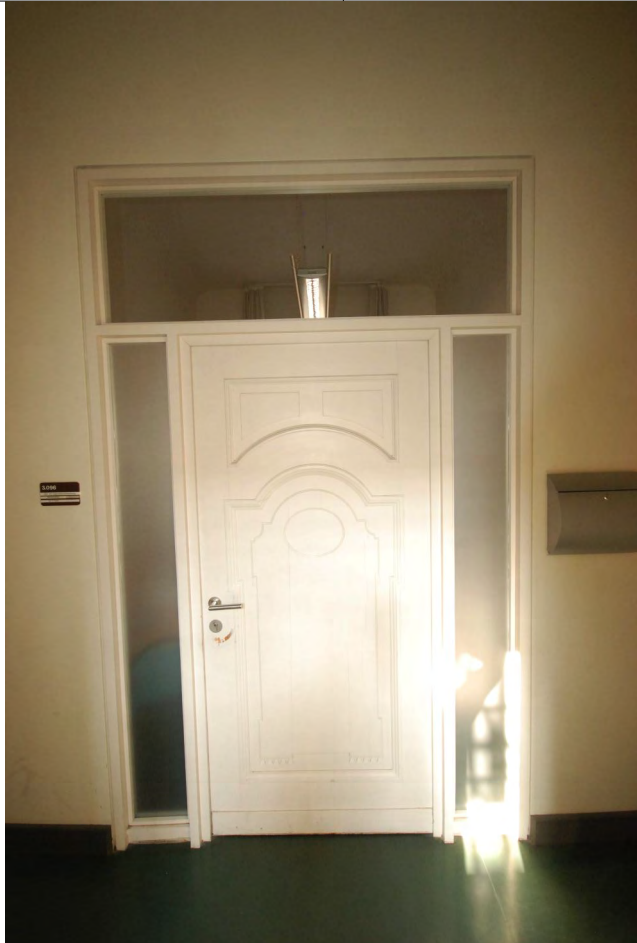
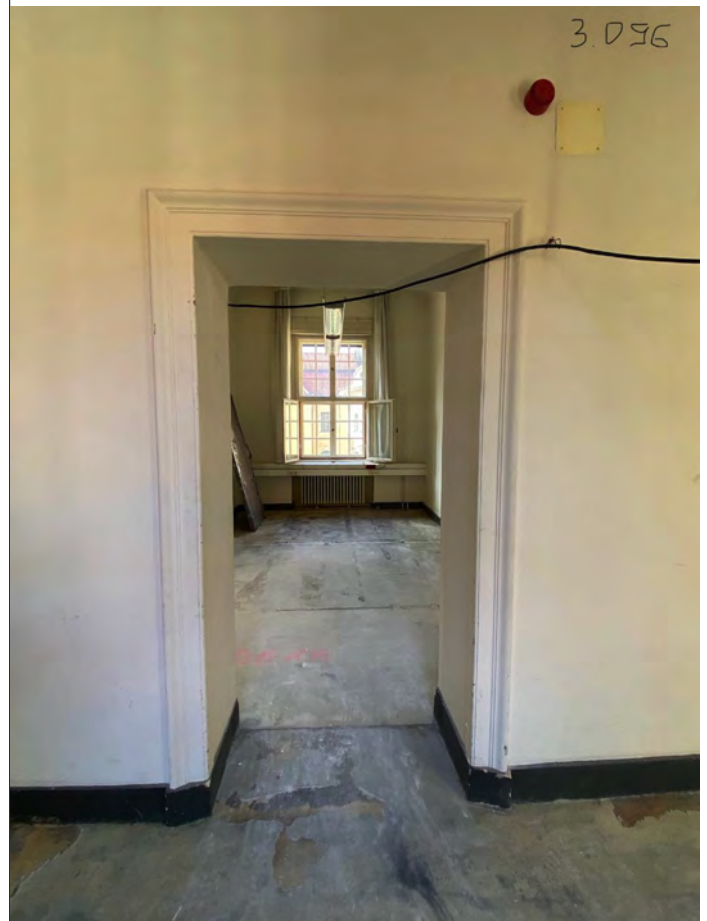
| ABBILDUNG BANDSEITE FOTO : | 120 | ABBILDUNG BANDGEGENSEITE FOTO : | 2888 | | |

| TÜRNUMMER: | T 3.096 | RAUM: | 3.096 | ABMESSUNGEN LI. DURCHGANG (MM): | 1070x2230 |
| BAUART: | Holzfüllungstür | | | | |
| BESONDERHEIT: | Türblatt in Holzglaselement eingebaut | | | | |

| BAURECHTLICHE ANFORDERUNG: | dichtschließend |

| GEPLANTE MAßNAHME: | Einbau in MW-öffnung, Neubau Zarge nach histor. Vorbild |

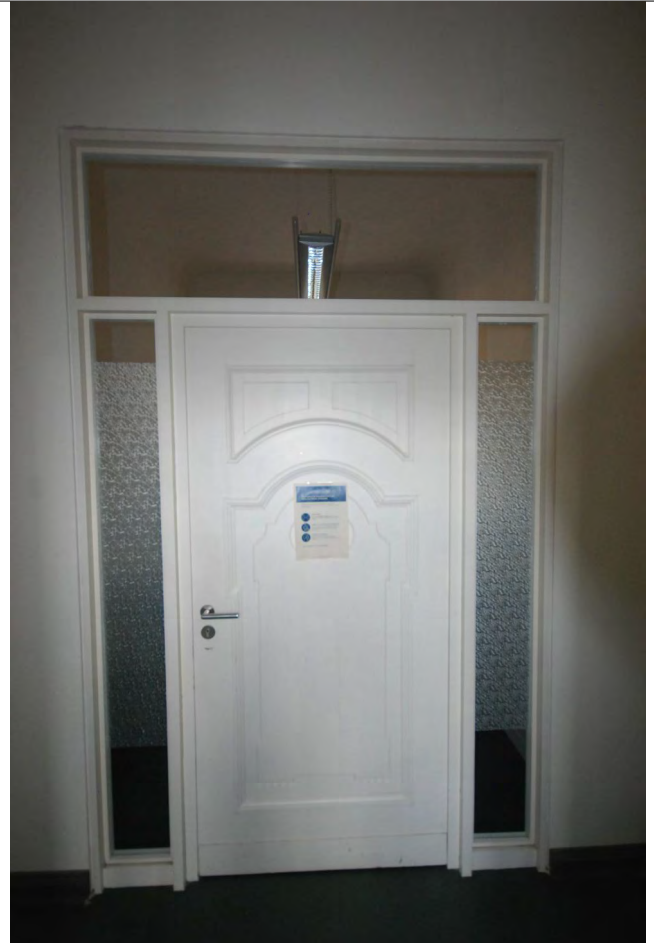
| ABBILDUNG BANDSEITE FOTO : | | | | | 22 |

| TÜRNUMMER: | T 3.020 | RAUM: | 3.020 | ABMESSUNGEN LI. DURCHGANG (MM): | 1080x2210 |
| BAUART: | Holzfüllungstür | | | | |
| BESONDERHEIT: | Türblatt in Holzglaselement eingebaut | | | | |

| BAURECHTLICHE ANFORDERUNG: | dichtschließend |

| GEPLANTE MAßNAHME: | Einbau in MW-öffnung, Neubau Zarge nach histor. Vorbild |

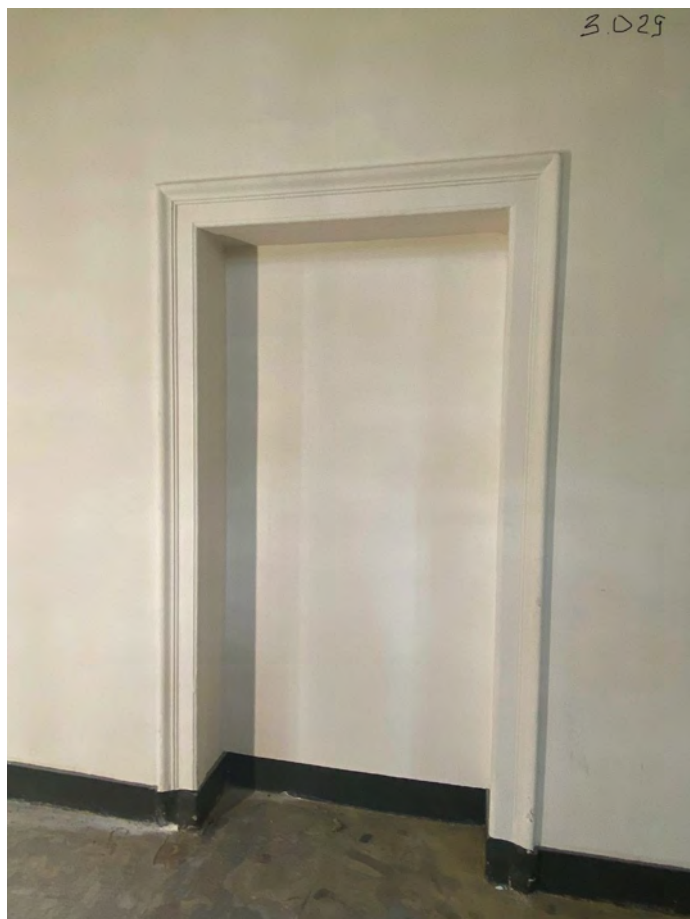
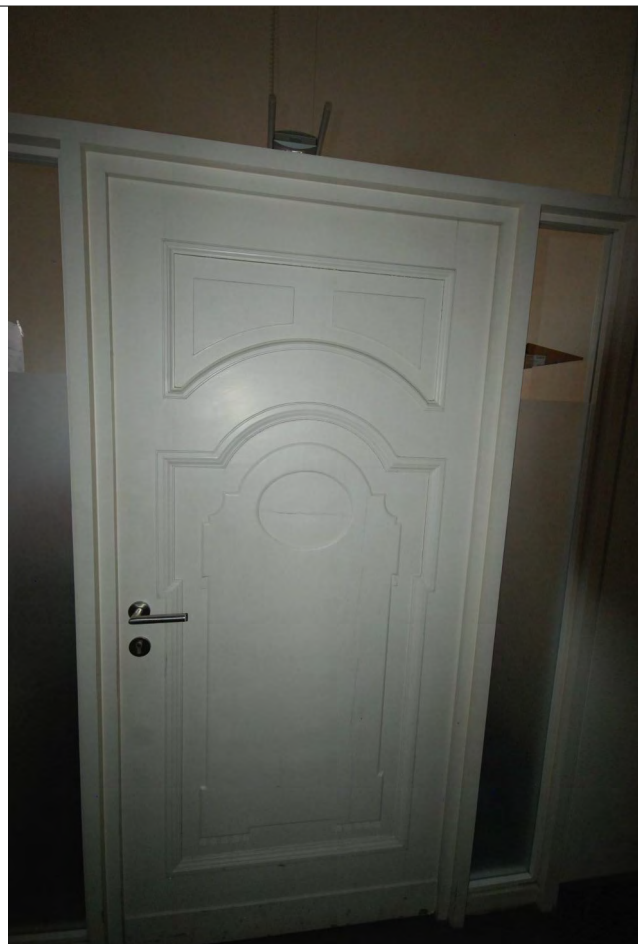
| ABBILDUNG BANDSEITE FOTO : | 2821 | | | ABBILDUNG BANDGEGENSEITE FOTO : | 44 |

| TÜRNUMMER: | T 3.029 | RAUM: | 3.029 | ABMESSUNGEN LI. DURCHGANG (MM): | 1080x2220 |
| BAUART: | Holzfüllungstür | | | | |
| BESONDERHEIT: | Türblatt in Holzglaselement eingebaut | | | | |

| BAURECHTLICHE ANFORDERUNG: | dichtschießend |

| GEPLANTE MAßNAHME: | Einbau in MW-öffnung, Neubau Zarge nach histor. Vorbild |

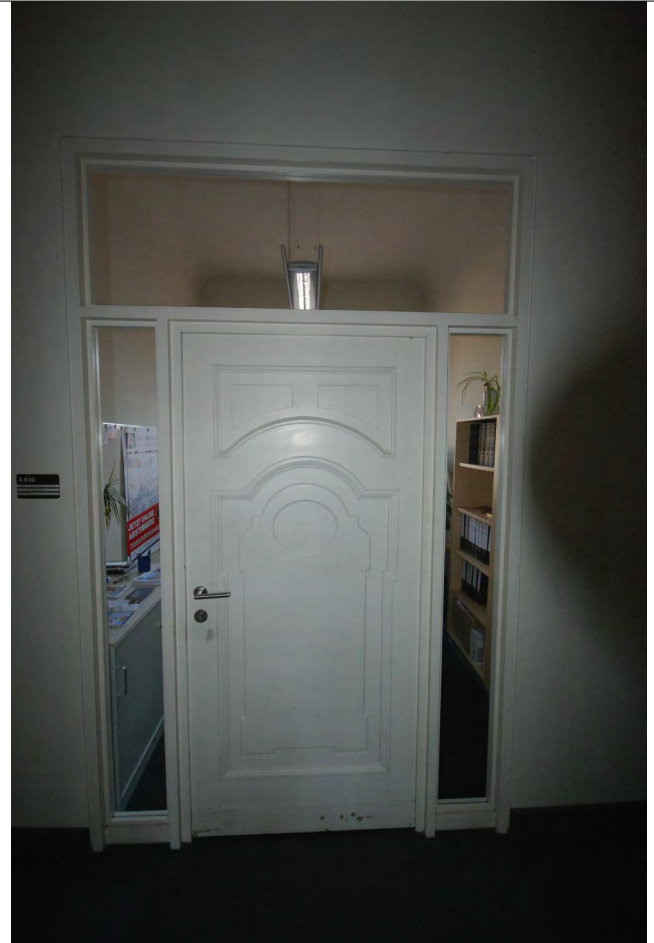
| ABBILDUNG BANDSEITE FOTO : | | | | | 45 |

| TÜRNUMMER: | T 3.030 | RAUM: | 3.030 | ABMESSUNGEN LI. DURCHGANG (MM): | 1080x2220 |
| BAUART: | Holzfüllungstür | | | | |
| BESONDERHEIT: | Türblatt in Holzglaselement eingebaut | | | | |

| BAURECHTLICHE ANFORDERUNG: | dichtschließend |

| GEPLANTE MAßNAHME: | Einbau in MW-öffnung, Neubau Zarge nach histor. Vorbild |

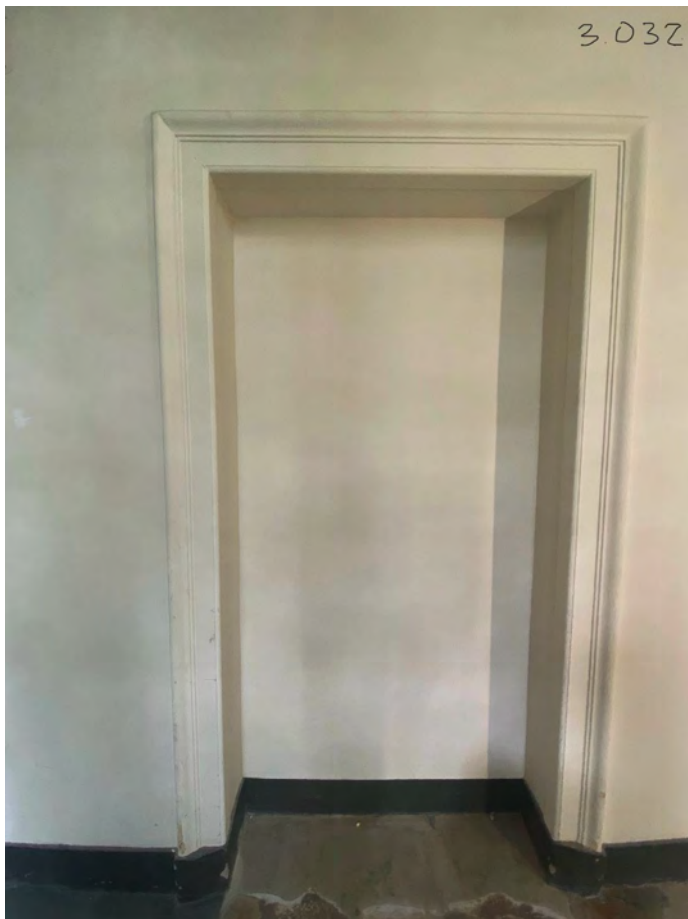
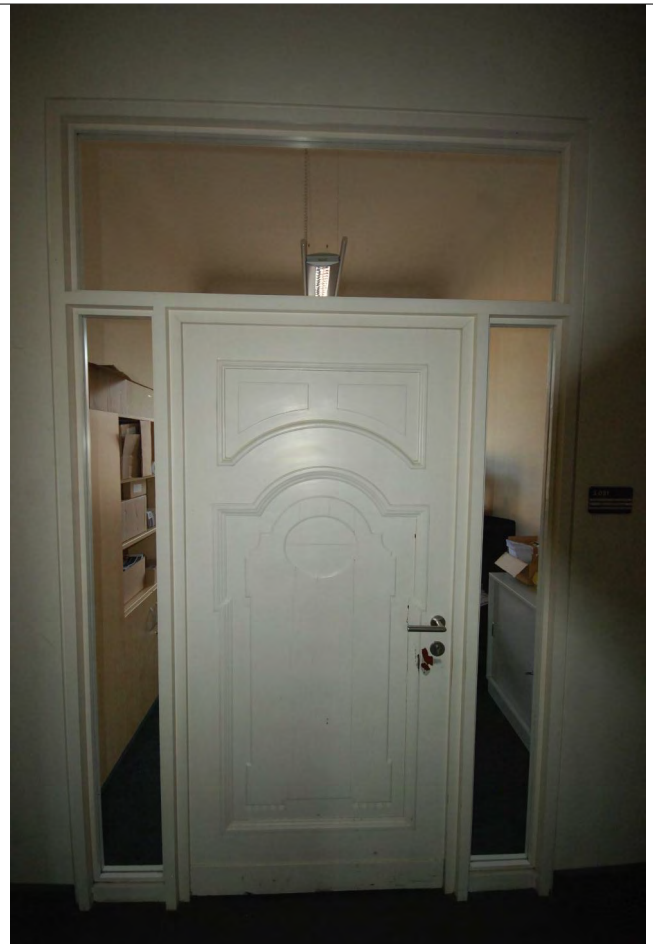
| ABBILDUNG BANDSEITE FOTO : | 2824 | | | ABBILDUNG BANDGEGENSEITE FOTO : | 46 |

| TÜRNUMMER: | T 3.031 | RAUM: | 3.031 | ABMESSUNGEN LI. DURCHGANG (MM): | 1080x2220 |
| BAUART: | Holzfüllungstür | | | | |
| BESONDERHEIT: | Türblatt in Holzglaselement eingebaut | | | | |

| BAURECHTLICHE ANFORDERUNG: | dichtschließend |

| GEPLANTE MAßNAHME: | Einbau in MW-öffnung, Neubau Zarge nach histor. Vorbild |

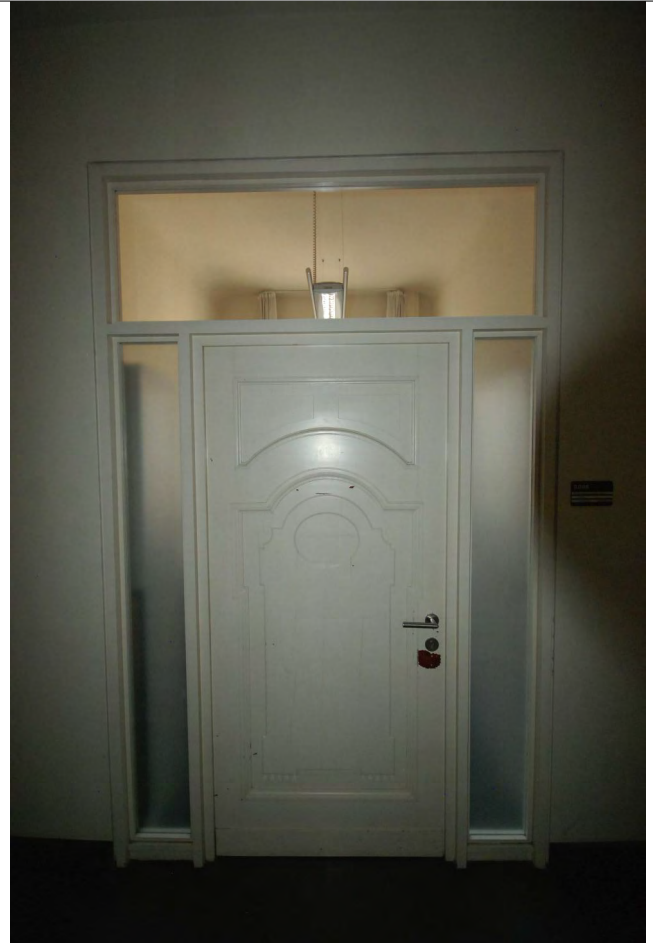
| ABBILDUNG BANDSEITE FOTO : | | | | | 104 |

| TÜRNUMMER: | T 3.086 | RAUM: | 3.086 | ABMESSUNGEN LI. DURCHGANG (MM): | 1080x2220 |
| BAUART: | Holzfüllungstür | | | | |
| BESONDERHEIT: | Türblatt in Holzglaselement eingebaut | | | | |

| BAURECHTLICHE ANFORDERUNG: | dichtschließend |

| GEPLANTE MAßNAHME: | Einbau in MW-öffnung, Neubau Zarge nach histor. Vorbild |

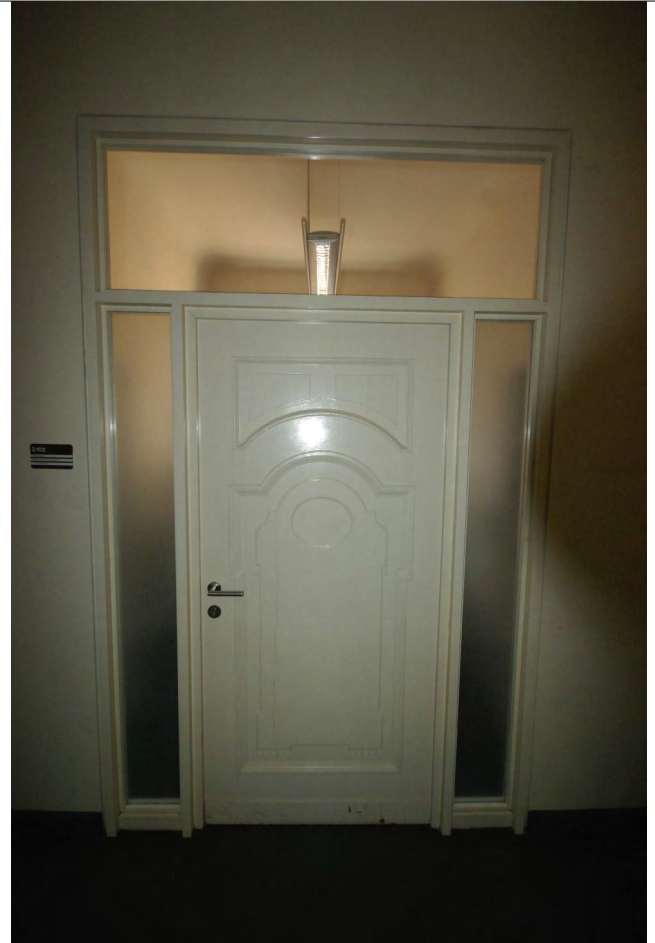
| ABBILDUNG BANDSEITE FOTO : | | | | | 126 |

| TÜRNUMMER: | T 3.102 | RAUM: | 3.102 | ABMESSUNGEN LI. DURCHGANG (MM): | 1080x2220 |
| BAUART: | Holzfüllungstür | | | | |
| BESONDERHEIT: | Türblatt in Holzglaselement eingebaut | | | | |

| BAURECHTLICHE ANFORDERUNG: | dichtschießend |

| GEPLANTE MAßNAHME: | Einbau in MW-öffnung, Neubau Zarge nach histor. Vorbild |

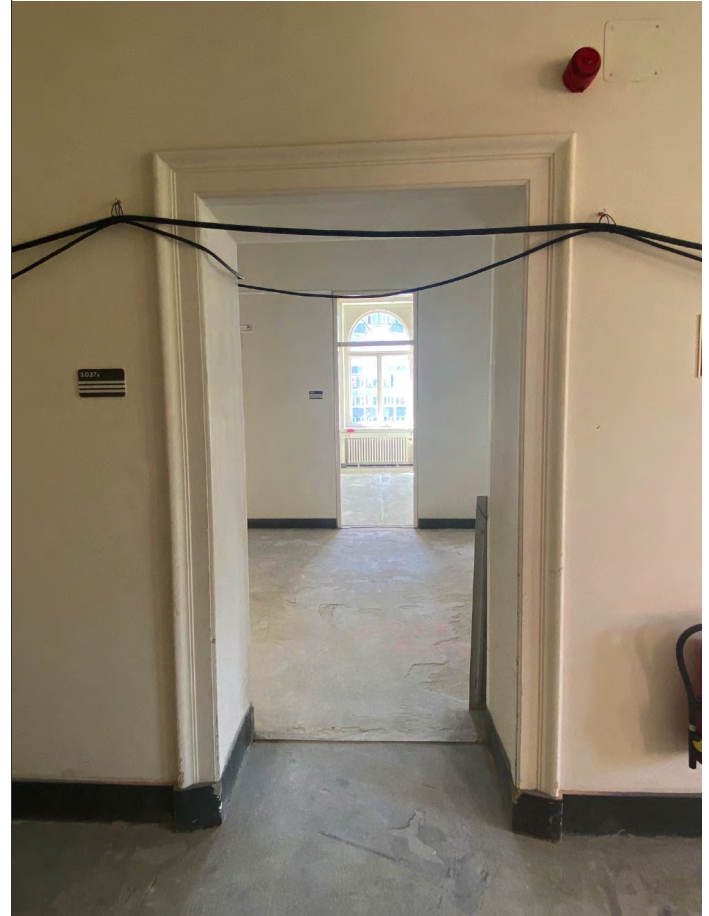
| ABBILDUNG BANDSEITE FOTO : | | | | | 2830 |

| TÜRNUMMER: | T 3.037a | RAUM: | 3.034 | ABMESSUNGEN LI. DURCHGANG (MM): | 1080x2230 |
| BESONDERHEIT: | Flurseitige Putzbekleidung | | | | |

| BAURECHTLICHE ANFORDERUNG: | dichtschließend |

| GEPLANTE MAßNAHME: | Tür aus Bestand einbauen |

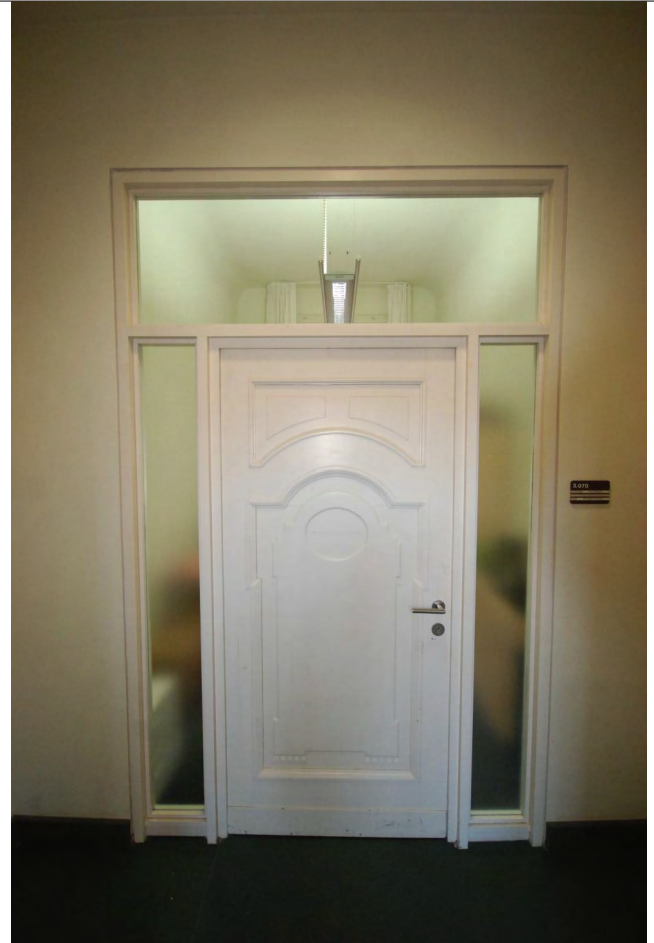
| ABBILDUNG BANDSEITE FOTO : | | | | | 78 |

| TÜRNUMMER: | T 3.070 | RAUM: | 3.070 | ABMESSUNGEN LI. DURCHGANG (MM): | 1075x2220 |
| BAUART: | Holzfüllungstür | | | | |
| BESONDERHEIT: | Türblatt in Holzglaselement eingebaut | | | | |

| BAURECHTLICHE ANFORDERUNG: | dichtschließend |

| GEPLANTE MAßNAHME: | Einbau in MW-öffnung, Neubau Zarge nach histor. Vorbild |

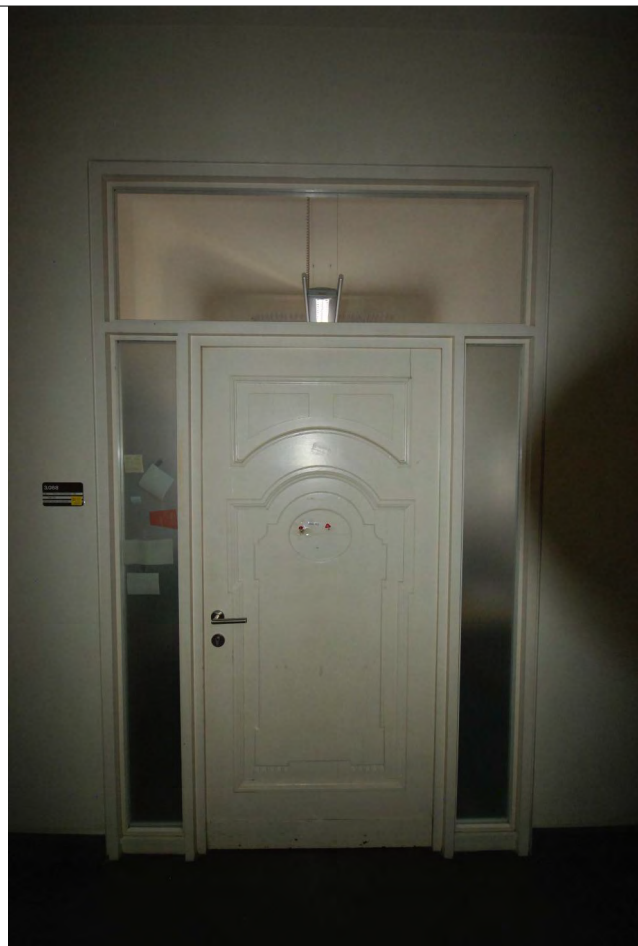
| ABBILDUNG BANDSEITE FOTO : | | | | | 105 |

| TÜRNUMMER: | T 3.088 | RAUM: | 3.088 | ABMESSUNGEN LI. DURCHGANG (MM): | 1080x2230 |
| BAUART: | Holzfüllungstür | | | | |
| BESONDERHEIT: | Türblatt in Holzglaselement eingebaut | | | | |

| BAURECHTLICHE ANFORDERUNG: | dichtschließend |

| GEPLANTE MAßNAHME: | Einbau in MW-öffnung, Neubau Zarge nach histor. Vorbild |

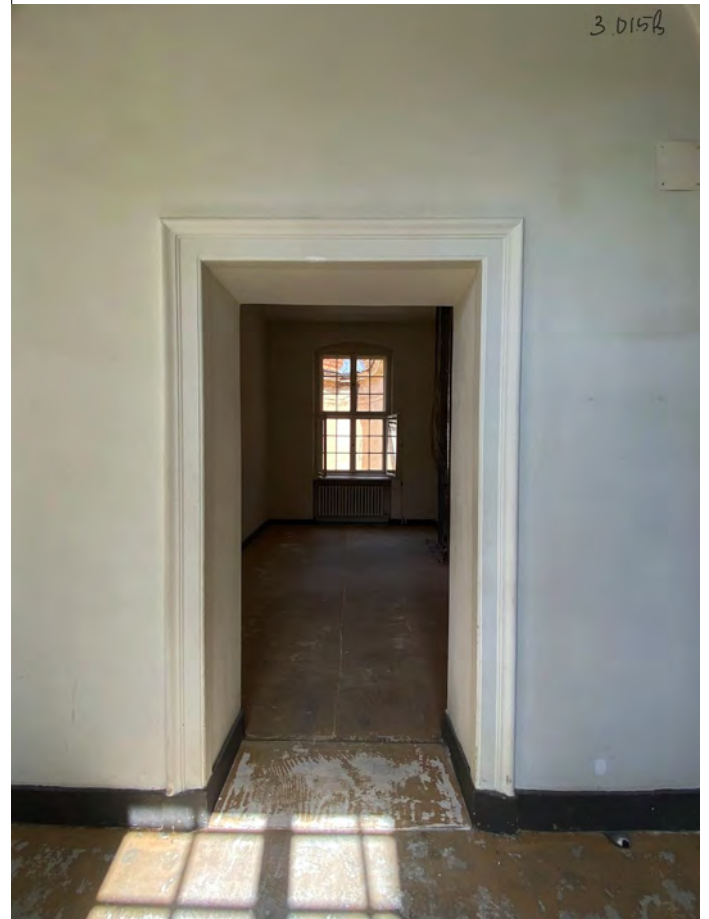
| ABBILDUNG BANDSEITE FOTO : | | | | | 2875 |

| TÜRNUMMER: | T 3.015b | RAUM: | 3.015b | ABMESSUNGEN LI. DURCHGANG (MM): | 1080x2230 |
| BAUART: | | | | | |
| BESONDERHEIT: | Flurseitige Putzbekleidung | | | | |

| BAURECHTLICHE ANFORDERUNG: | dichtschließend |
| GEPLANTE MAßNAHME: | Einbau aufgearbeitete Tür aus Bestand |

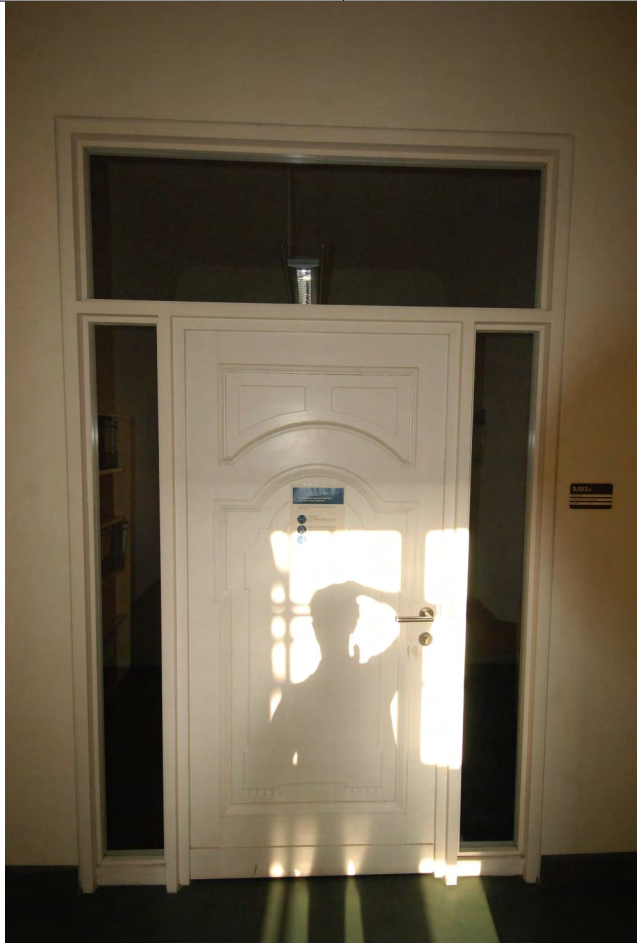
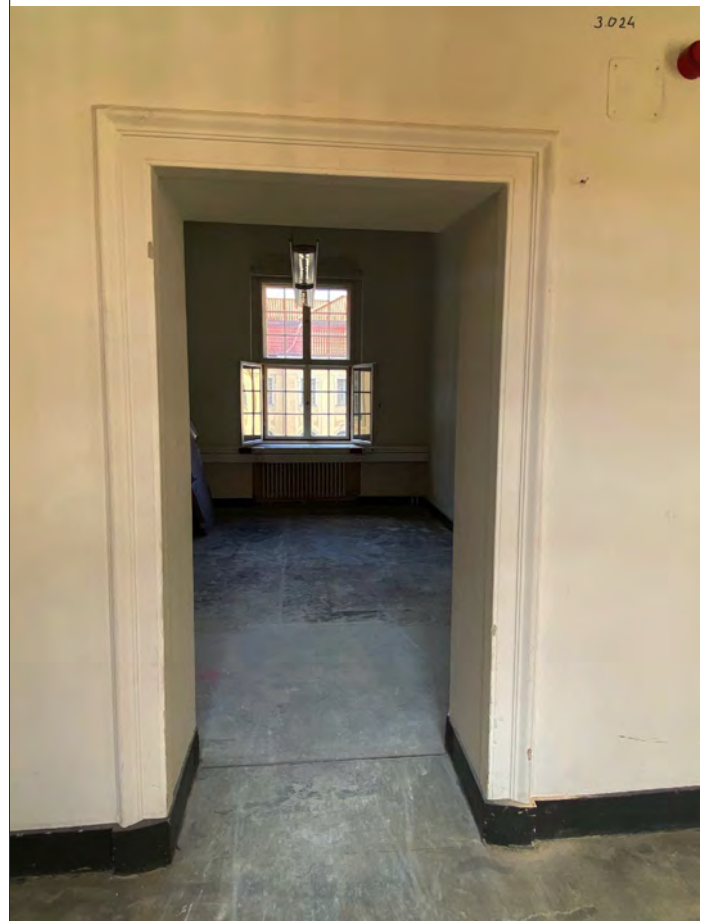
| ABBILDUNG BANDSEITE FOTO : | 30 | | ABBILDUNG BANDGEGENSEITE FOTO : | | 2881 |

| TÜRNUMMER: | T 3.024 | RAUM: | 3.024 | ABMESSUNGEN LI. DURCHGANG (MM): | 1090x2210 |
| BAUART: | Holzfüllungstür | | | | |
| BESONDERHEIT: | Türblatt in Holzglaselement eingebaut | | | | |

| BAURECHTLICHE ANFORDERUNG: | dichtschießend |
| GEPLANTE MAßNAHME: | Einbau in MW-öffnung, Neubau Zarge nach histor. Vorbild |

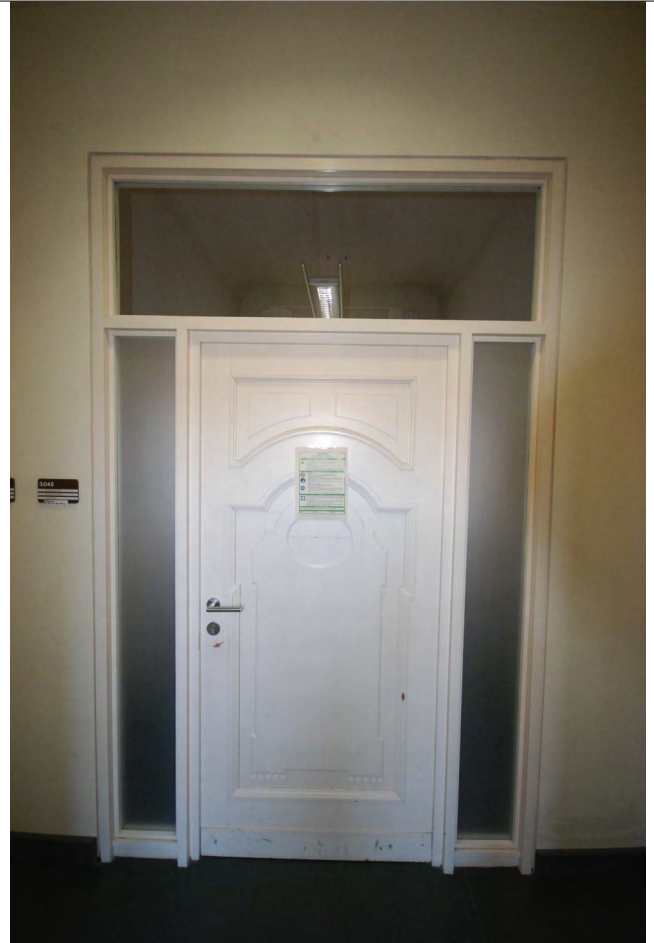
| ABBILDUNG BANDSEITE FOTO : | | | | | 72 |

| TÜRNUMMER: | T 3.045 | RAUM: | 3.045 | ABMESSUNGEN LI. DURCHGANG (MM): | 1090x2230 |
| BAUART: | Holzfüllungstür | | | | |
| BESONDERHEIT: | Türblatt in Holzglaselement eingebaut | | | | |

| BAURECHTLICHE ANFORDERUNG: | dichtschließend |
| GEPLANTE MAßNAHME: | Einbau in MW-öffnung, Neubau Zarge nach histor. Vorbild |

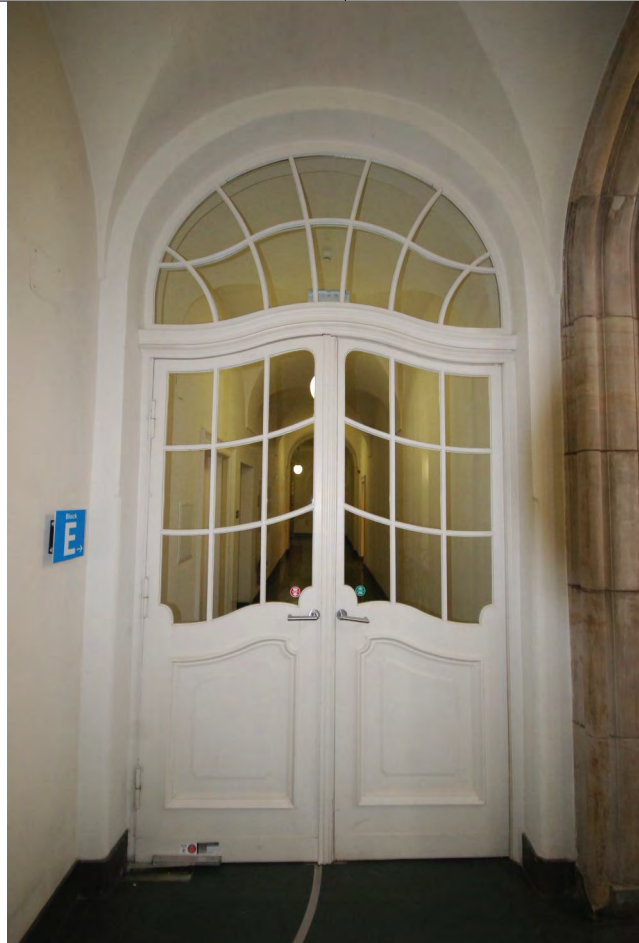
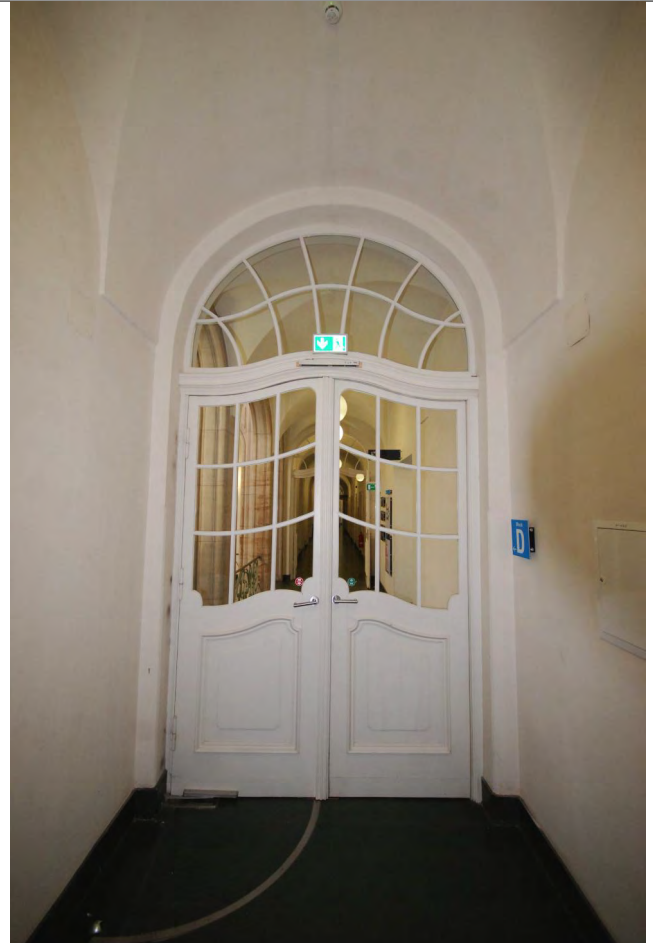
| ABBILDUNG BANDSEITE FOTO : | 93 | | | ABBILDUNG BANDGEGENSEITE FOTO : | 94 |

| TÜRNUMMER: | T 3.39.2 | RAUM: | F 3.39 | ABMESSUNGEN LI. DURCHGANG (MM): | 1920x3670/2820 |
| BAUART: | Holzfüllungstür mit Glasausschnitt und Oberlicht | | | | |
| BESONDERHEIT: | Rundbogensturz, Kämpfer und Sprossen gebogen | | | | |

| BAURECHTLICHE ANFORDERUNG: | rauchdichtschließend, Feststellanlage, RW |
| GEPLANTE MAßNAHME: | aufarbeiten |

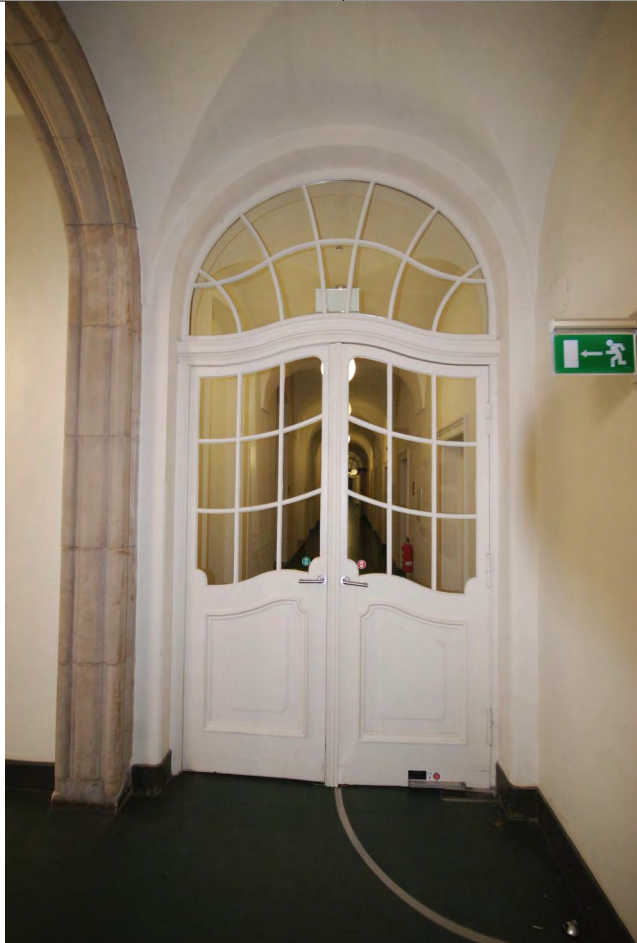
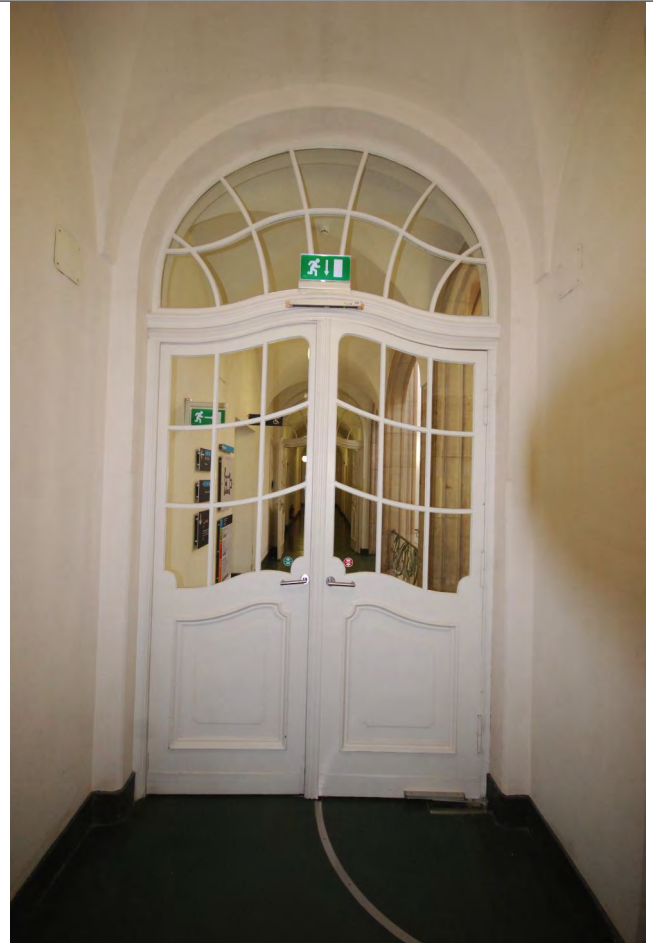
| ABBILDUNG BANDSEITE FOTO : | 99 | | | ABBILDUNG BANDGEGENSEITE FOTO : | 98 |

| TÜRNUMMER: | T 3.39.1 | RAUM: | F 3.39 | ABMESSUNGEN LI. DURCHGANG (MM): | 1920x3670/2820 |
| BAUART: | Holzfüllungstür mit Glasausschnitt und Oberlicht | | | | |
| BESONDERHEIT: | Rundbogensturz, Kämpfer und Sprossen gebogen | | | | |

| BAURECHTLICHE ANFORDERUNG: | rauchdichtschließend, Feststellanlage, RW |
| GEPLANTE MAßNAHME: | aufarbeiten |

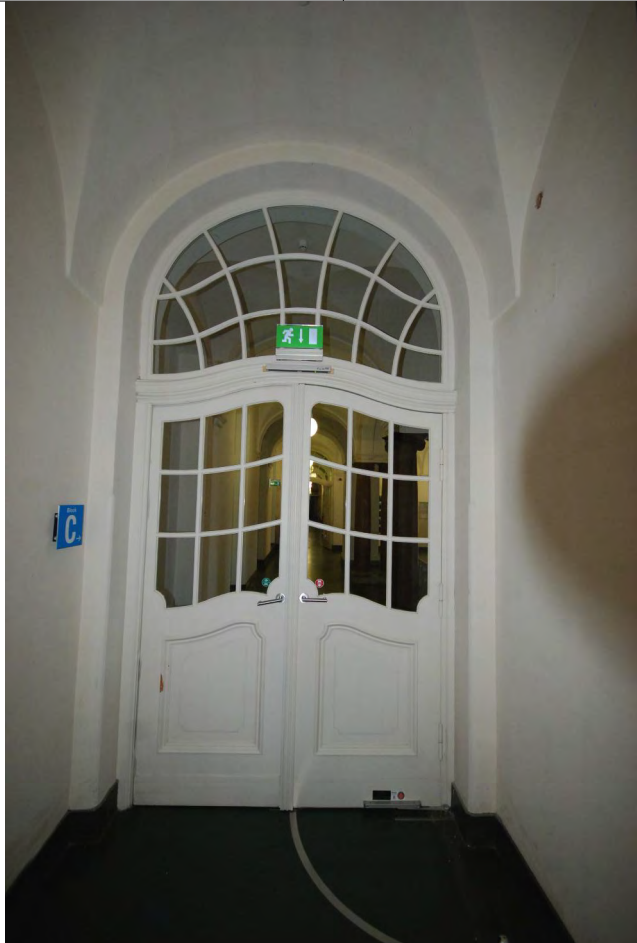
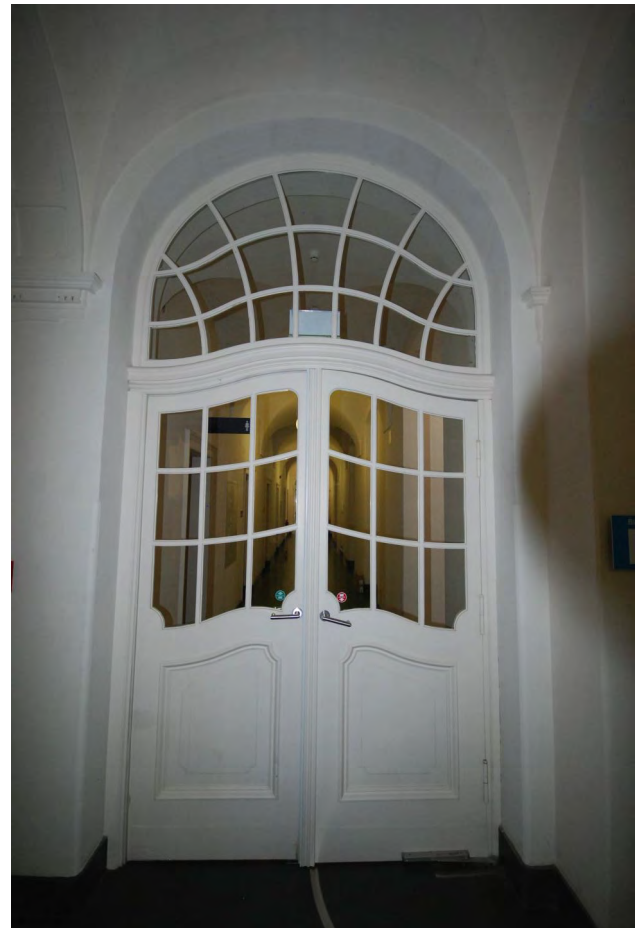
| ABBILDUNG BANDSEITE FOTO : | 115 | | | ABBILDUNG BANDGEGENSEITE FOTO : | 116 |

| TÜRNUMMER: | T 3.06.2 | RAUM: | F 3.06 | ABMESSUNGEN LI. DURCHGANG (MM): | 1920x3670/2860 |
| BAUART: | Holzfüllungstür mit Glasausschnitt und Oberlicht | | | | |
| BESONDERHEIT: | Rundbogensturz, Kämpfer und Sprossen gebogen | | | | |

| BAURECHTLICHE ANFORDERUNG: | rauchdichtschließend, Feststellanlage, RW |
| GEPLANTE MAßNAHME: | aufarbeiten |

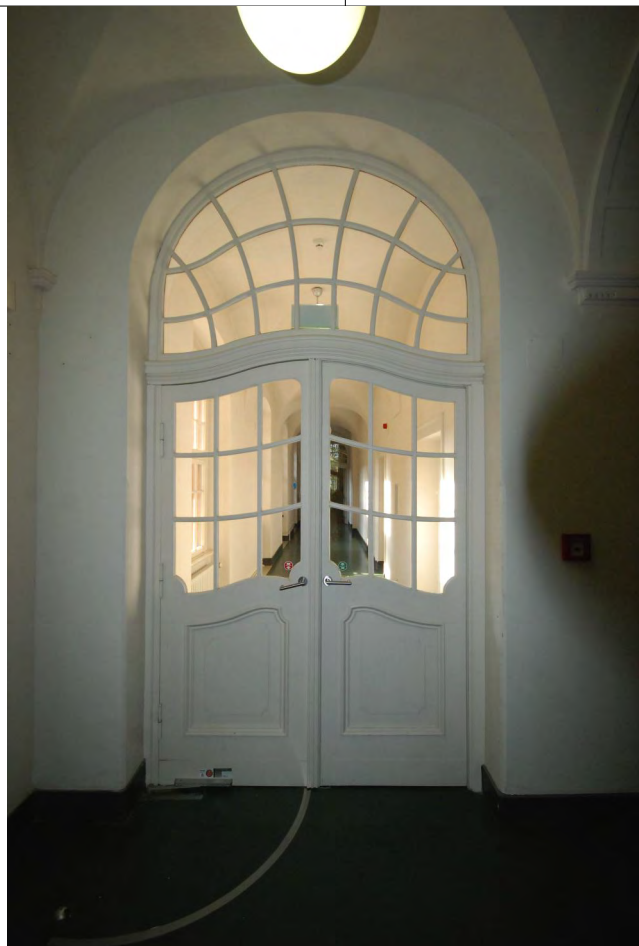
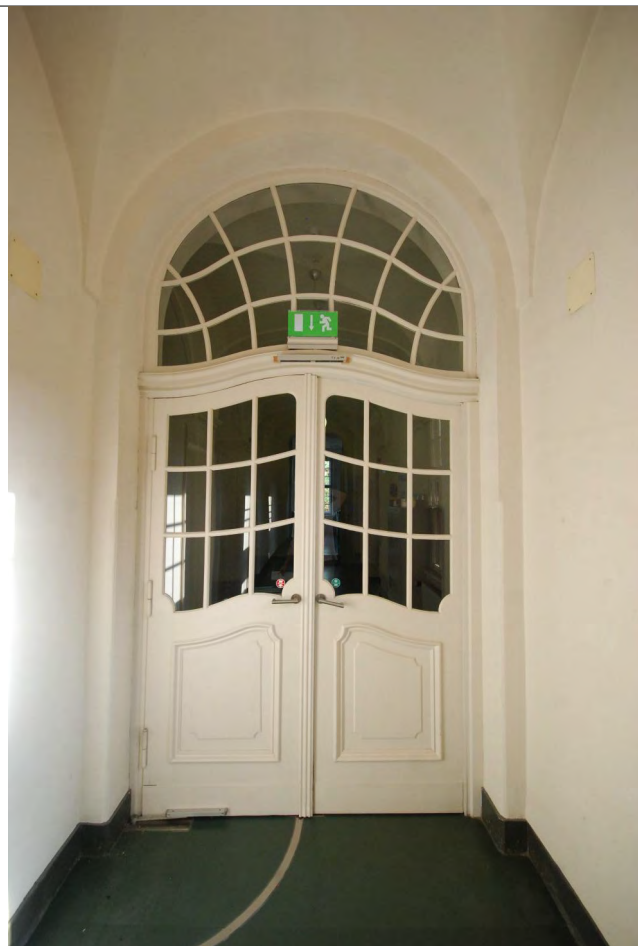
| ABBILDUNG BANDSEITE FOTO : | 117 | | | ABBILDUNG BANDGEGENSEITE FOTO : | 118 |

| TÜRNUMMER: | T 3.06.3 | RAUM: | F 3.06 | ABMESSUNGEN LI. DURCHGANG (MM): | 1930x3665/2820 |
| BAUART: | Holzfüllungstür mit Glasausschnitt und Oberlicht | | | | |
| BESONDERHEIT: | Rundbogensturz, Kämpfer und Sprossen gebogen | | | | |

| BAURECHTLICHE ANFORDERUNG: | rauchdichtschließend, Feststellanlage, RW |
| GEPLANTE MAßNAHME: | aufarbeiten |

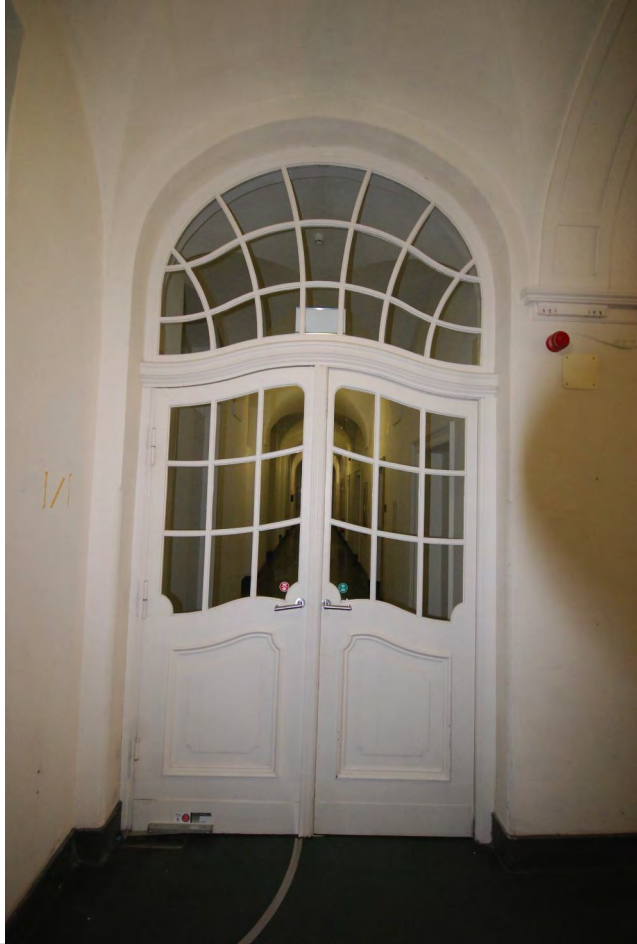
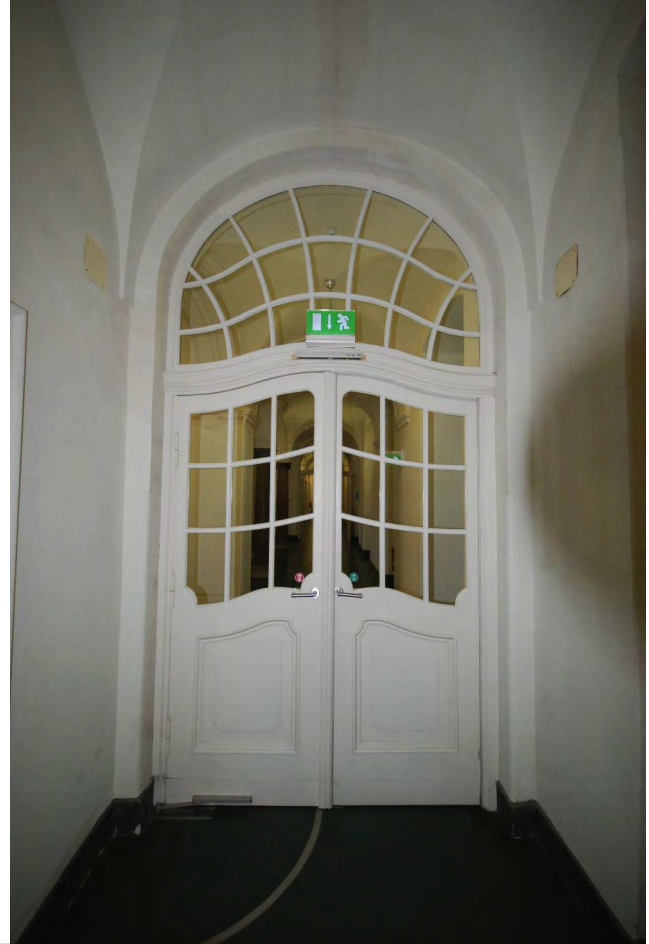
| ABBILDUNG BANDSEITE FOTO : | 123 | | ABBILDUNG BANDGEGENSEITE FOTO : | 124 | |

| TÜRNUMMER: | T 3.06.1 | RAUM: | F 3.06 | ABMESSUNGEN LI. DURCHGANG (MM): | 1920x3670/2860 |
| BAUART: | Holzfüllungstür mit Glasausschnitt und Oberlicht | | | | |
| BESONDERHEIT: | Rundbogensturz, Kämpfer und Sprossen gebogen | | | | |

| BAURECHTLICHE ANFORDERUNG: | rauchdichtschließend, Feststellanlage, RW |
| GEPLANTE MAßNAHME: | aufarbeiten |

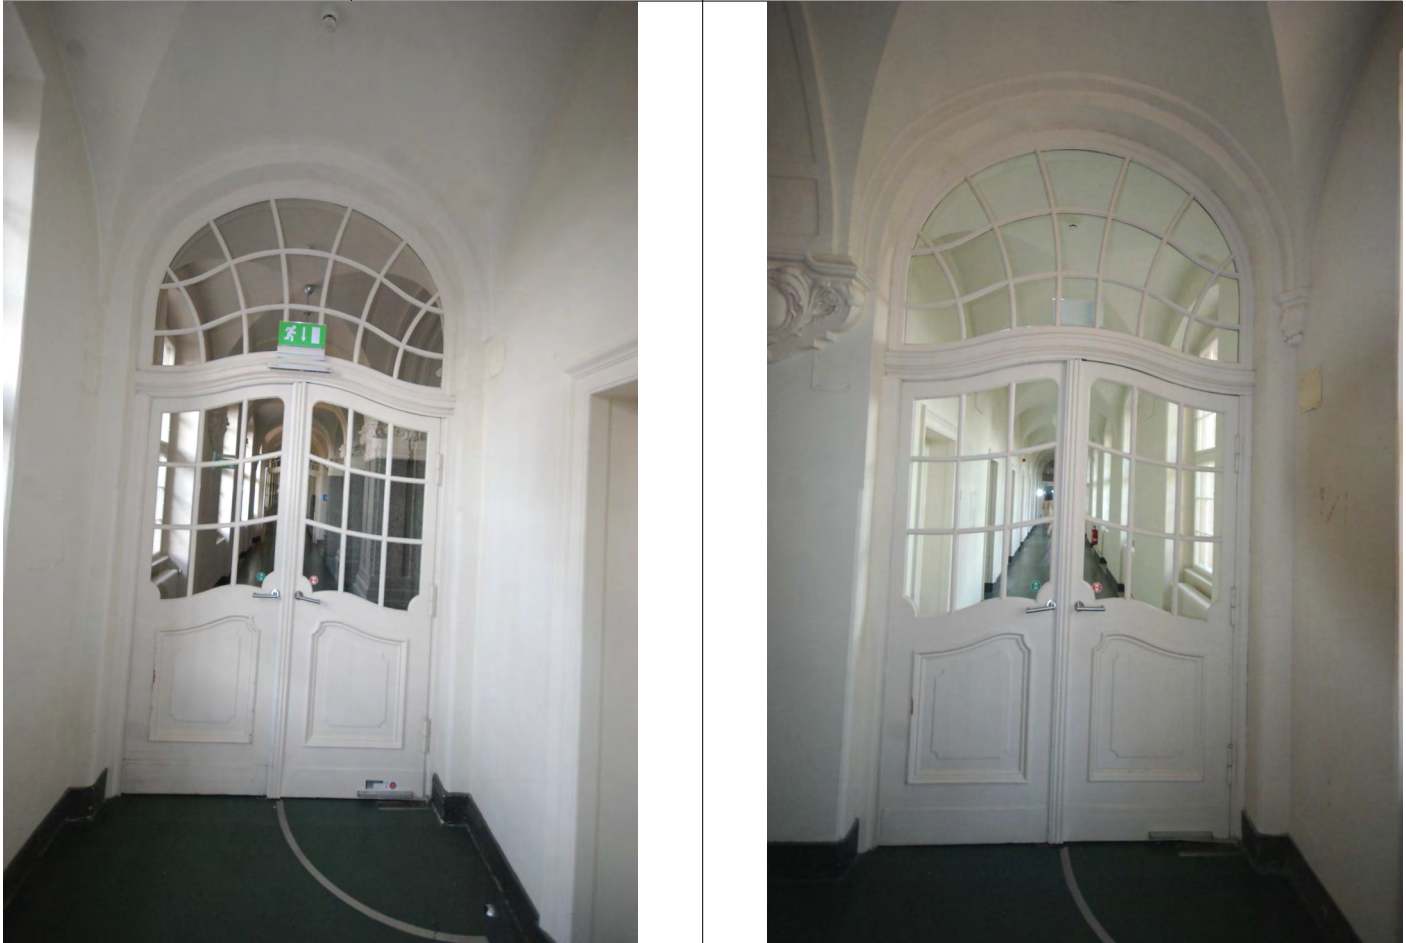
| TÜRNUMMER: | T 3.20.1 | RAUM: | F 3.20 | ABMESSUNGEN LI. DURCHGANG (MM): | 1920x3680/2950 |

| BAUART: | Holzfüllungstür mit Glasausschnitt und Oberlicht | | | | |

| BAURECHTLICHE ANFORDERUNG: | rauchdichtschließend, Feststellanlage, RW |

| GEPLANTE MAßNAHME: | aufarbeiten |
