| TÜRNUMMER: | T 3.34 | RAUM: | F 3.34 | ABMESSUNGEN LI. DURCHGANG (MM): | 2170x3800/2740 |
| BAUART: | Holzglasrahmentür mit Oberlicht | | | | |

FÖCKE ARCHITEKTEN  
Potsdam den 29.08. 2022

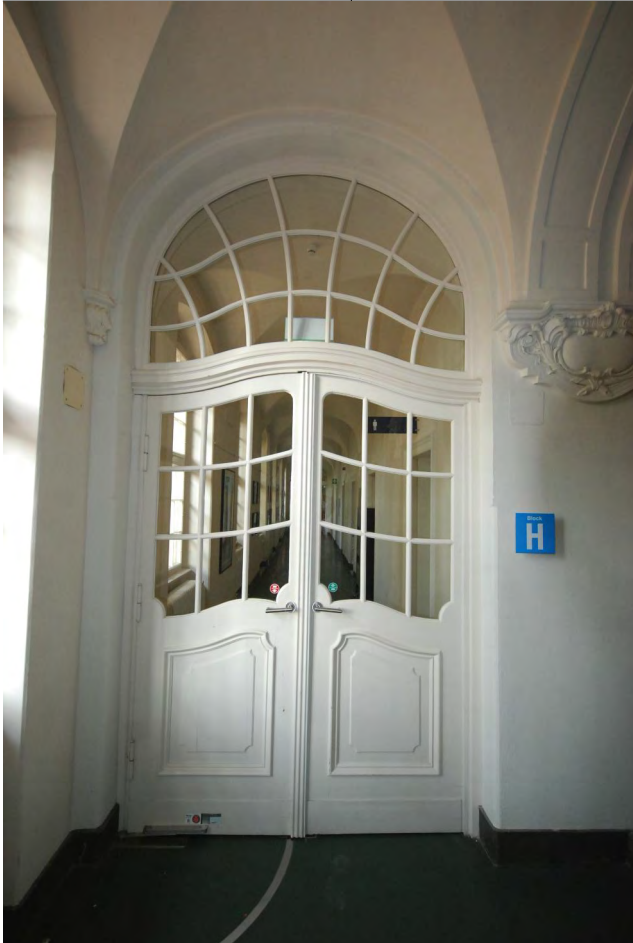
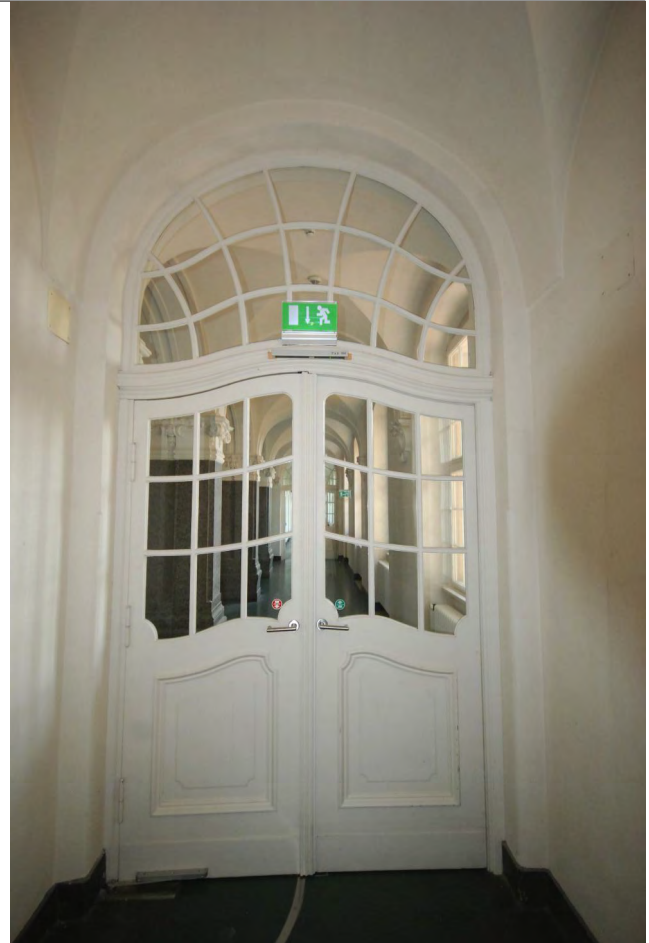
| ABBILDUNG BANDSEITE FOTO : | 40 | | | ABBILDUNG BANDGEGENSEITE FOTO : | 41 |

| TÜRNUMMER: | T 3.20.3 | RAUM: | F 3.20 | ABMESSUNGEN LI. DURCHGANG (MM): | 1920x3680/2950 |
| BAUART: | Holzfüllungstür mit Glasausschnitt und Oberlicht | | | | |
| BESONDERHEIT: | Rundbogensturz, Kämpfer und Sprossen gebogen | | | | |

| BAURECHTLICHE ANFORDERUNG: | rauchdichtschließend, Feststellanlage, RW |
| GEPLANTE MAßNAHME: | aufarbeiten |

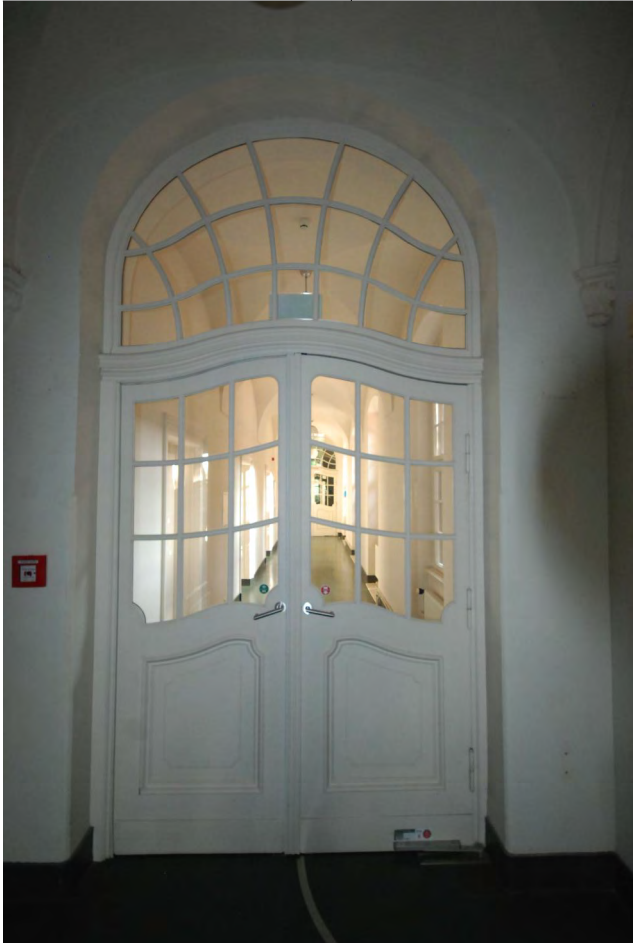
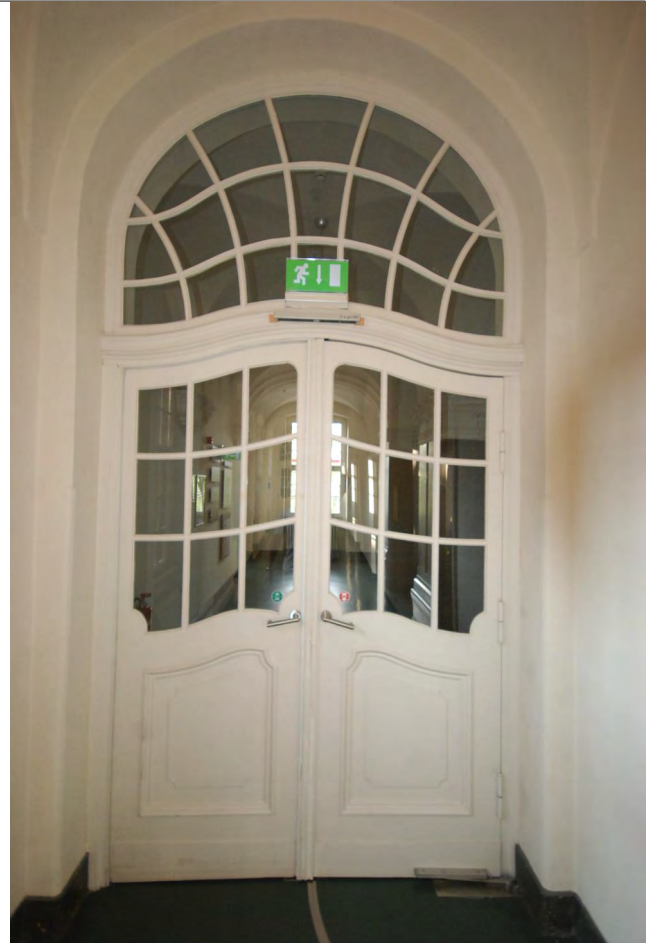
| ABBILDUNG BANDSEITE FOTO : | 26 | | | ABBILDUNG BANDGEGENSEITE FOTO : | 27 |

| TÜRNUMMER: | T 3.20.2 | RAUM: | F 3.20 | ABMESSUNGEN LI. DURCHGANG (MM): | 1920x3680/2970 |
| BAUART: | Holzfüllungstür mit Glasausschnitt und Oberlicht | | | | |
| BESONDERHEIT: | Rundbogensturz, Kämpfer und Sprossen gebogen | | | | |

| BAURECHTLICHE ANFORDERUNG: | rauchdichtschließend, Feststellanlage, RW |
| GEPLANTE MAßNAHME: | aufarbeiten |

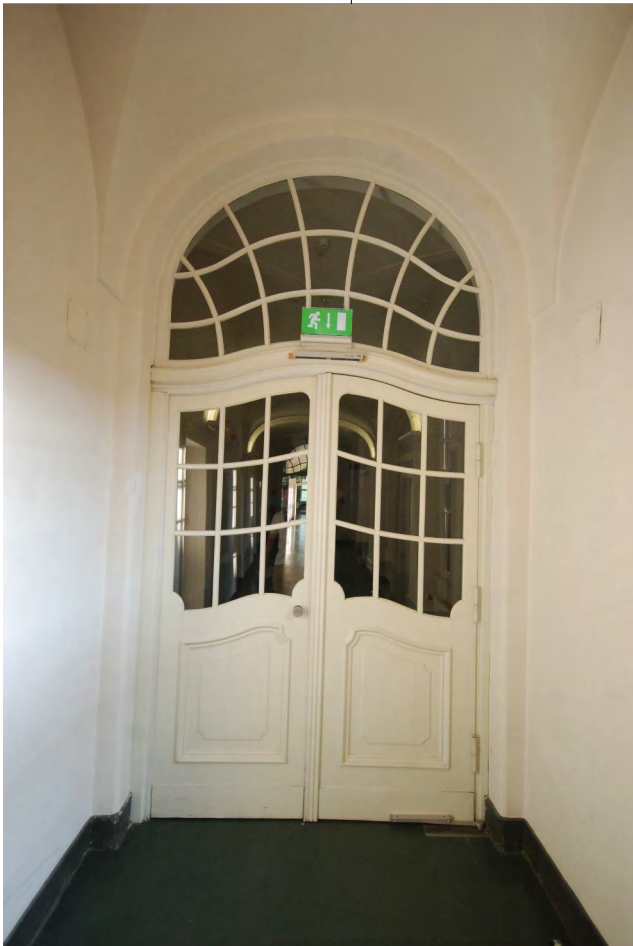
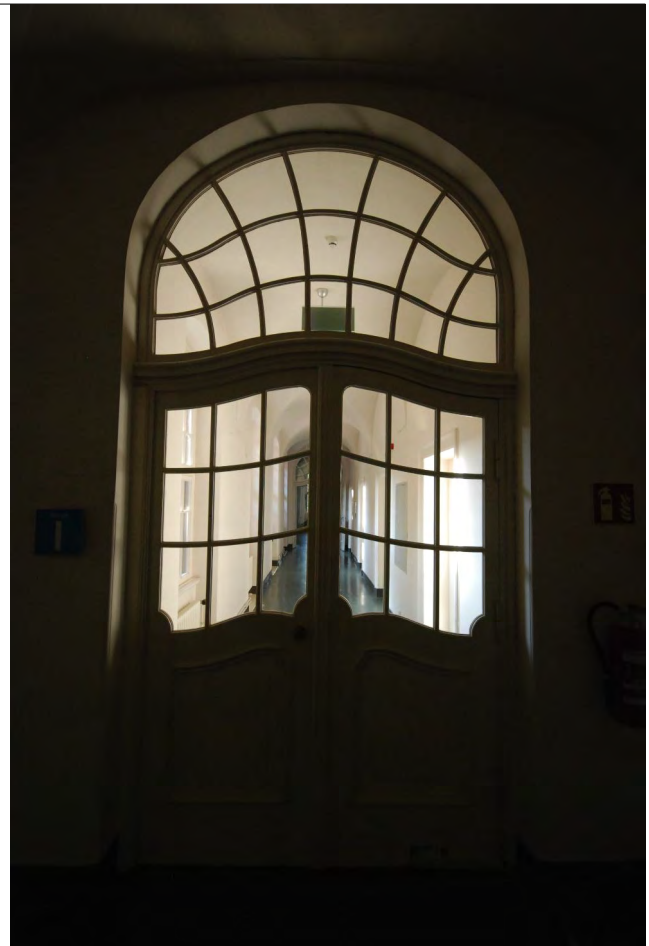
| ABBILDUNG BANDSEITE FOTO : | 32 | | | ABBILDUNG BANDGEGENSEITE FOTO : | 33 |

| TÜRNUMMER: | T 3.25.2 | RAUM: | F 3.25 | ABMESSUNGEN LI. DURCHGANG (MM): | 1920x3680/2970 |
| BAUART: | Holzfüllungstür mit Glasausschnitt und Oberlicht | | | | |
| BESONDERHEIT: | Rundbogensturz, Kämpfer und Sprossen gebogen | | | | |

| BAURECHTLICHE ANFORDERUNG: | rauchdichtschließend, Feststellanlage, RW |
| GEPLANTE MAßNAHME: | aufarbeiten |

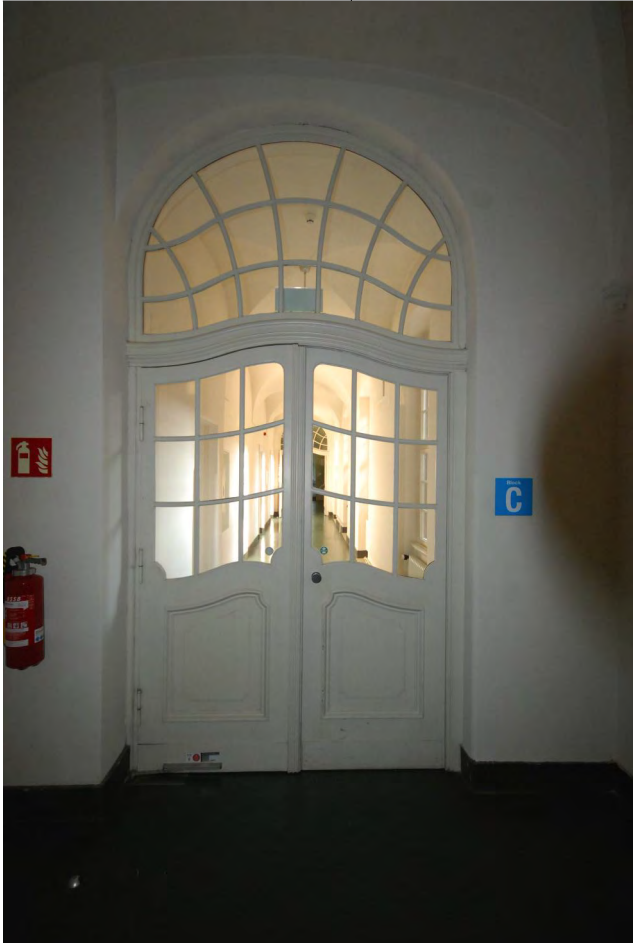
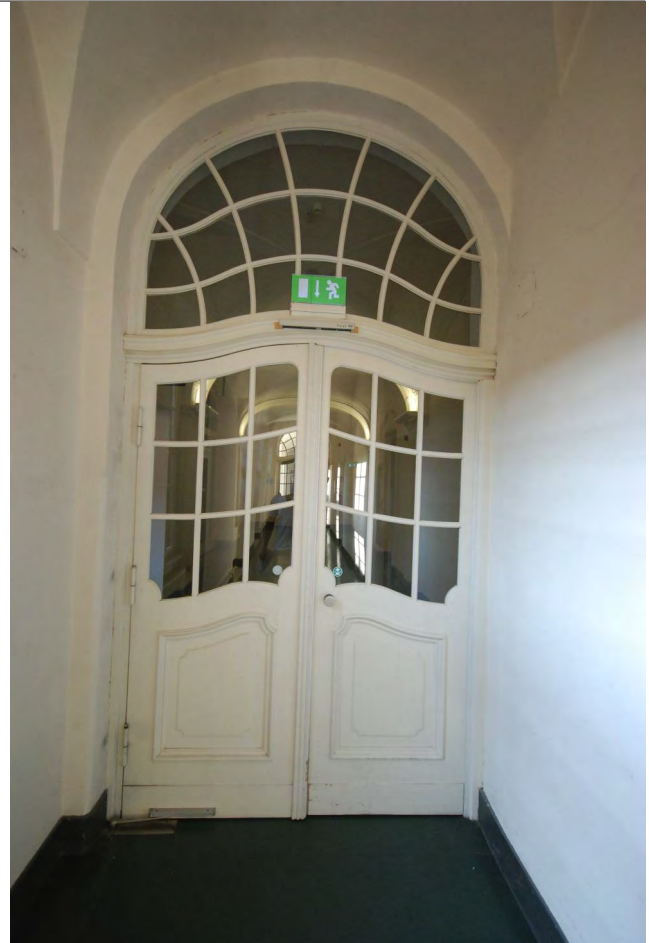
| ABBILDUNG BANDSEITE FOTO : | 38 | | | ABBILDUNG BANDGEGENSEITE FOTO : | 39 |

| TÜRNUMMER: | T 3.25.1 | RAUM: | F 3.25 | ABMESSUNGEN LI. DURCHGANG (MM): | 1920x3680/2970 |
| BAUART: | Holzfüllungstür mit Glasausschnitt und Oberlicht | | | | |
| BESONDERHEIT: | Rundbogensturz, Kämpfer und Sprossen gebogen | | | | |

| BAURECHTLICHE ANFORDERUNG: | rauchdichtschließend, Feststellanlage, RW |
| GEPLANTE MAßNAHME: | aufarbeiten |

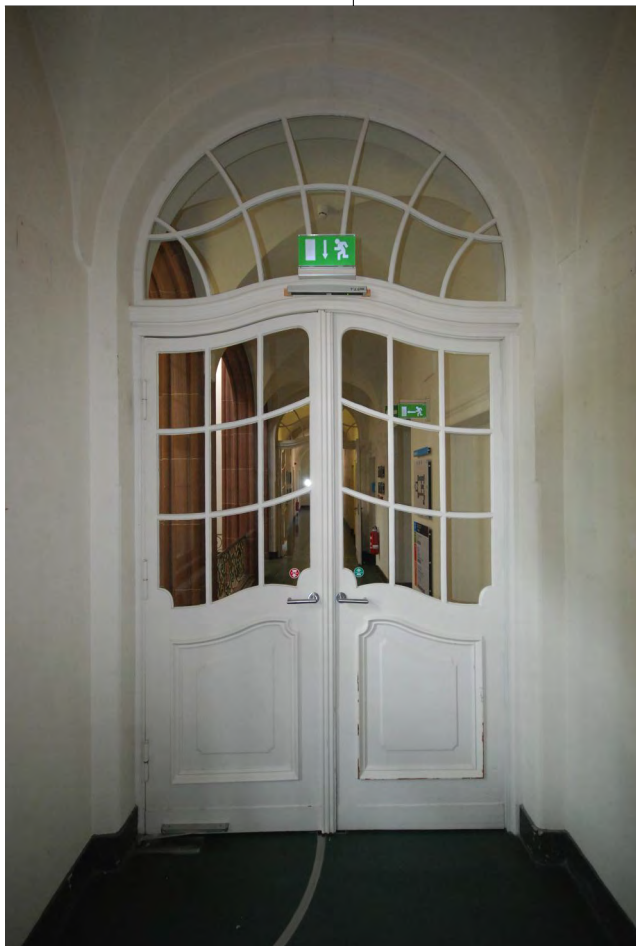
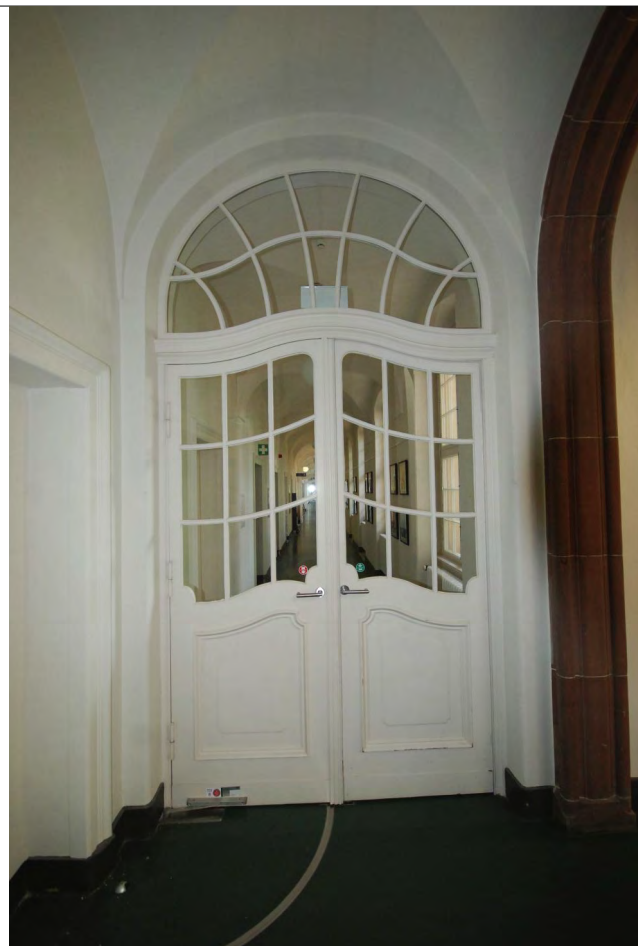
| ABBILDUNG BANDSEITE FOTO : | 48 | | | ABBILDUNG BANDGEGENSEITE FOTO : | 49 |

| TÜRNUMMER: | T 3.28.1 | RAUM: | F 3.28 | ABMESSUNGEN LI. DURCHGANG (MM): | 1935x3670/2830 |
| BAUART: | Holzfüllungstür mit Glasausschnitt und Oberlicht | | | | |
| BESONDERHEIT: | Rundbogensturz, Kämpfer und Sprossen gebogen | | | | |

| BAURECHTLICHE ANFORDERUNG: | rauchdichtschließend, Feststellanlage, RW |
| GEPLANTE MAßNAHME: | aufarbeiten, BTS erneuern |

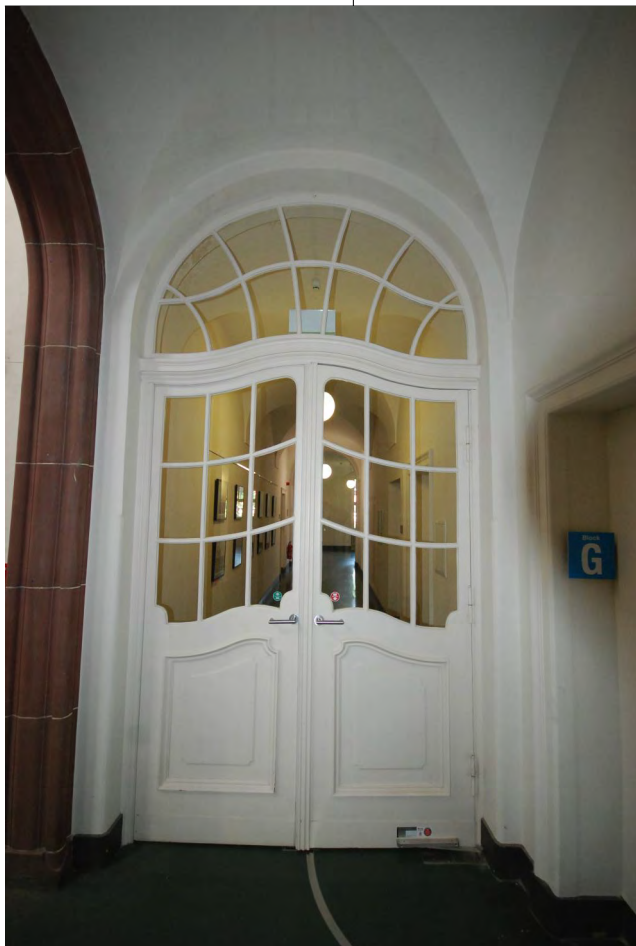
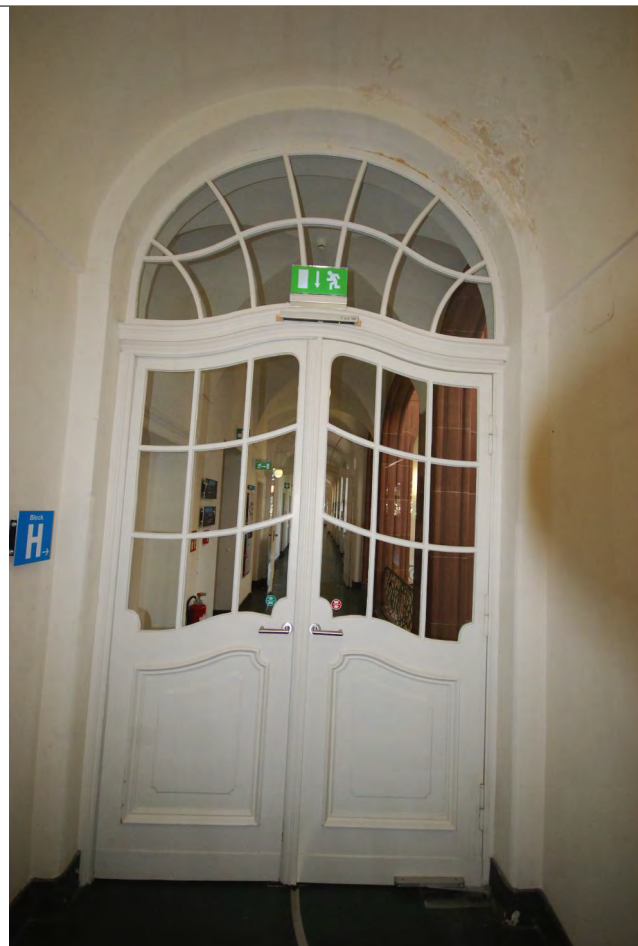
| ABBILDUNG BANDSEITE FOTO : | 53 | | | ABBILDUNG BANDGEGENSEITE FOTO : | 54 |

| BAURECHTLICHE ANFORDERUNG: | rauchdichtschließend, Feststellanlage, RW |

| GEPLANTE MAßNAHME: | aufarbeiten |

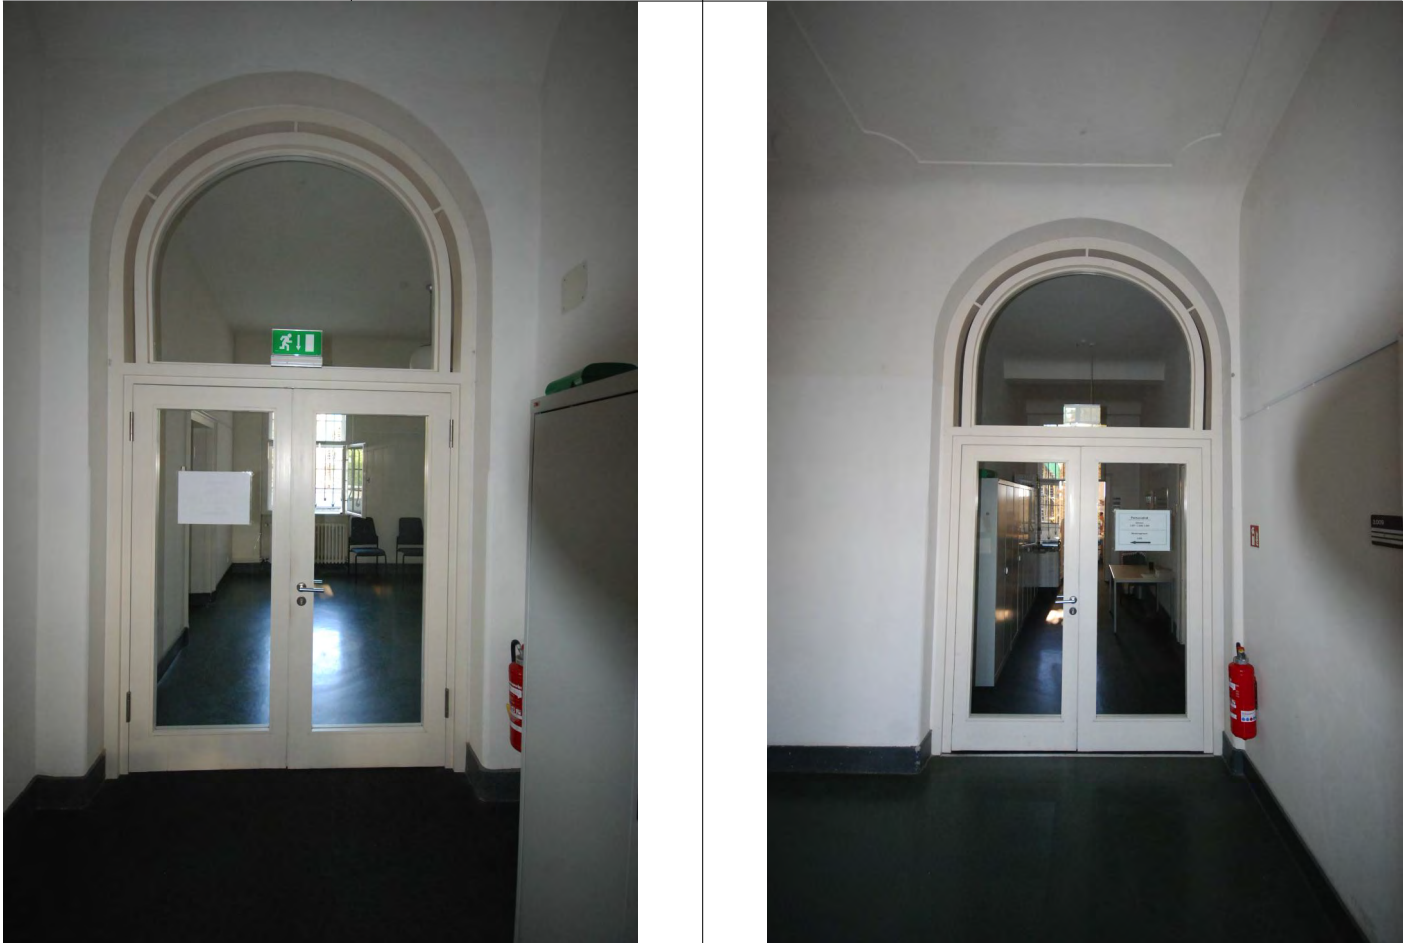
| TÜRNUMMER: | T 3.28.2 | RAUM: | F 3.28 | ABMESSUNGEN LI. DURCHGANG (MM): | 1935x3670/2830 |

| BAUART: | Holzfüllungstür mit Glasausschnitt und Oberlicht | | | | |

Abbruch

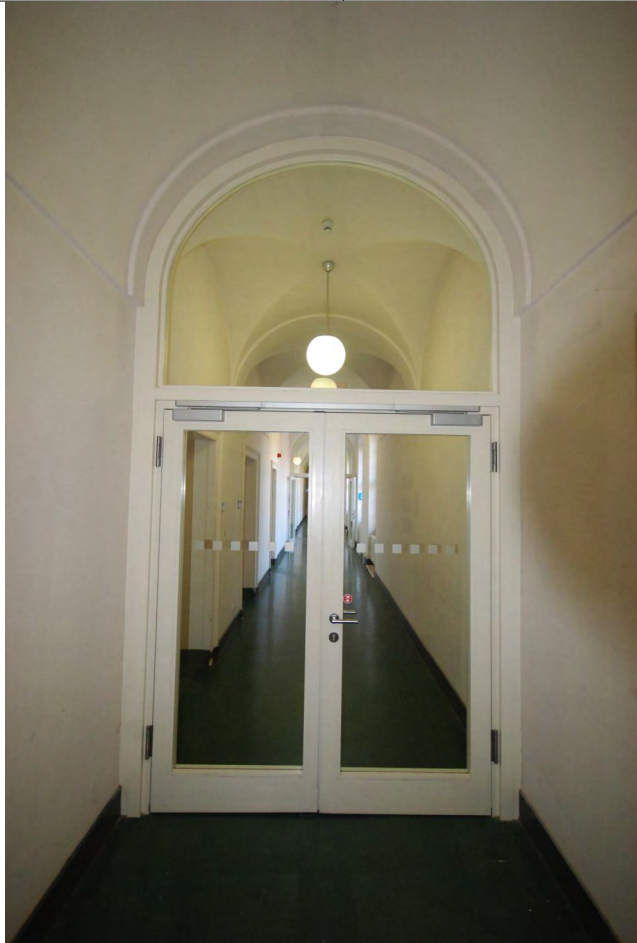
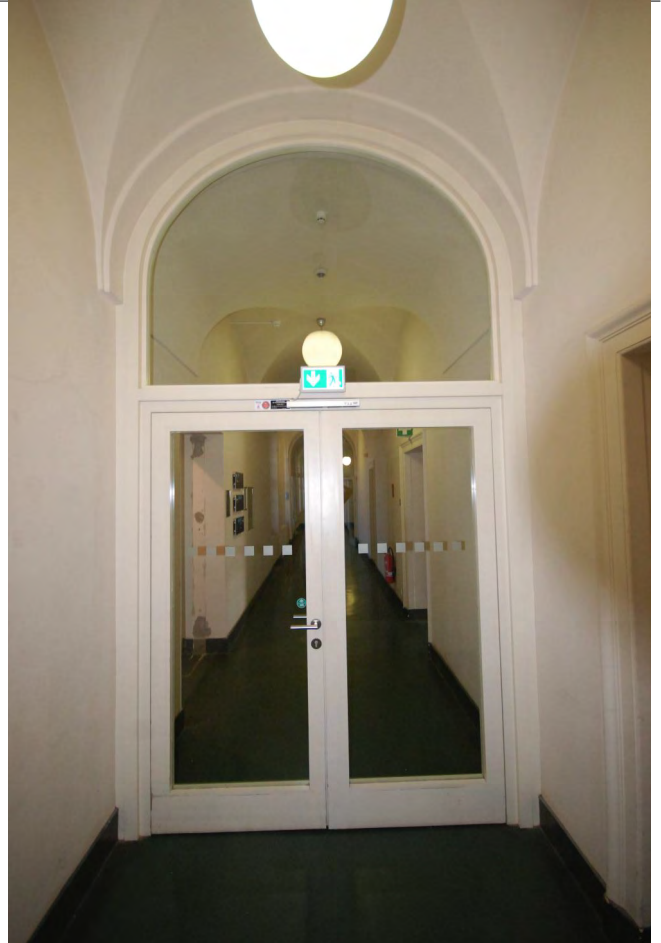
| ABBILDUNG BANDSEITE FOTO : | 82 | | | ABBILDUNG BANDGEGENSEITE FOTO : | 83 |

| TÜRNUMMER: | T 3.36 | RAUM: | F 3.36 | ABMESSUNGEN LI. DURCHGANG (MM): | 2150x3760/2760 |
| BAUART: | Holzglasrahmentür mit Oberlicht | | | | |
| BESONDERHEIT: | Rundbogensturz, Rauchschutztür | | | | |

| BAURECHTLICHE ANFORDERUNG: | RS, Feststellanlage |

| GEPLANTE MAßNAHME: | Aufarbeitung der für die Zulassung unkritischen Teile, OTS erneuern |

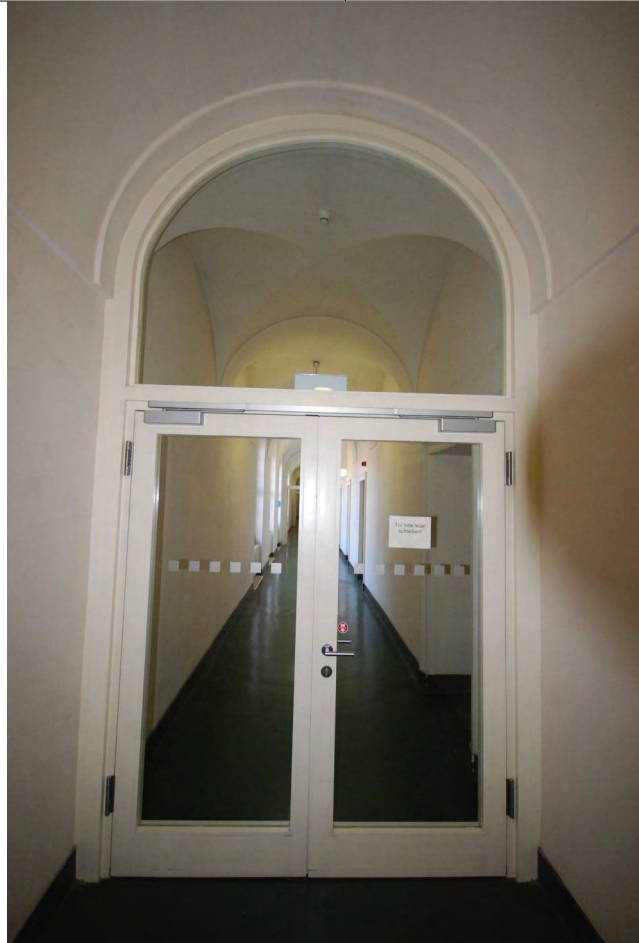
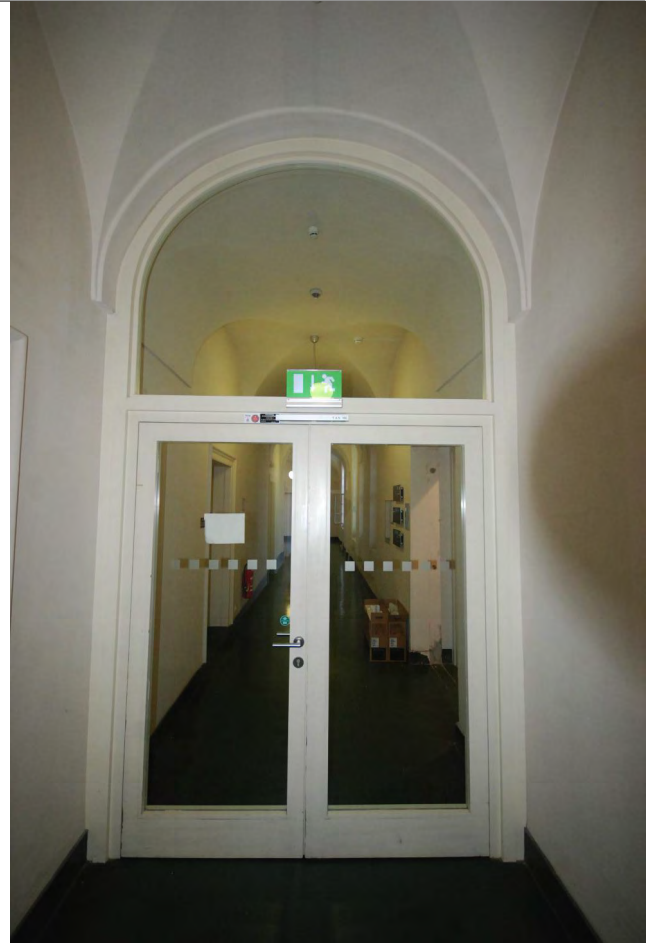
| ABBILDUNG BANDSEITE FOTO : | 69 | | | ABBILDUNG BANDGEGENSEITE FOTO : | 68 |

| TÜRNUMMER: | T 3.26 | RAUM: | F 3.26 | ABMESSUNGEN LI. DURCHGANG (MM): | 2170x3760/2740 |
| BAUART: | Holzglasrahmentür mit Oberlicht | | | | |
| BESONDERHEIT: | Rundbogensturz, zugelassene Rauchschutztür im Bestand | | | | |

| BAURECHTLICHE ANFORDERUNG: | Rauchschutz |

| GEPLANTE MAßNAHME: | Aufarbeitung der für die Zulassung unkritischen Teile, OTS erneuern |

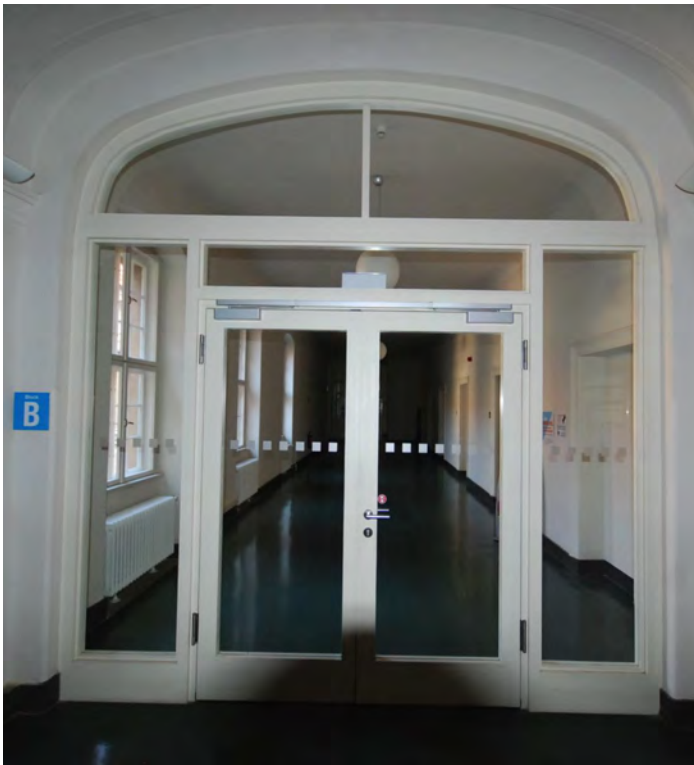
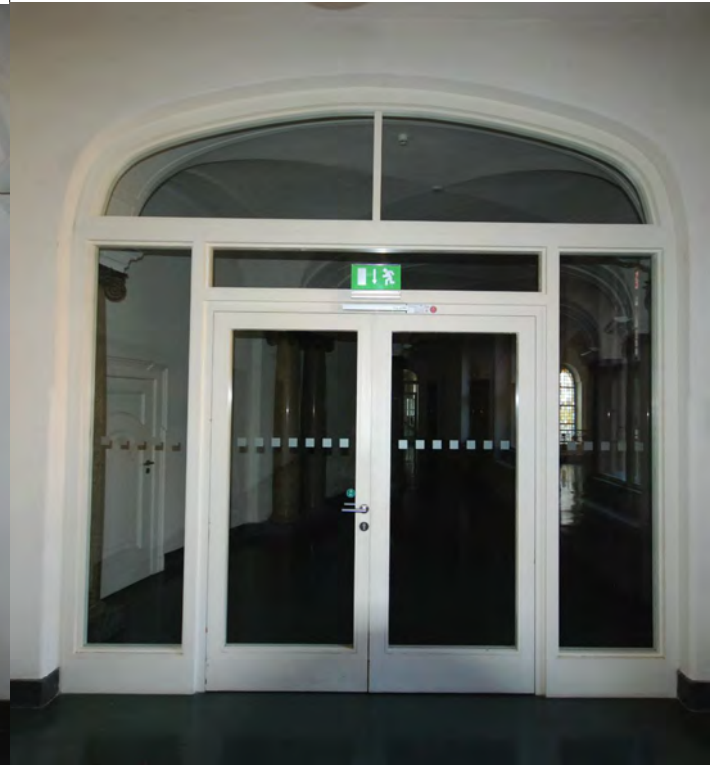
| ABBILDUNG BANDSEITE FOTO : | 157 | | | ABBILDUNG BANDGEGENSEITE FOTO : | 156 |

| TÜRNUMMER: | T 3.13.2 | RAUM: | F 3.13 | ABMESSUNGEN LI. DURCHGANG (MM): | 3540x3530/2700 |
| BAUART: | Holzglasrahmentür mit 2 Seiten- und Oberlichtern | | | | |
| BESONDERHEIT: | Korbbogensturz, Rauchschutztür | | | | |

| BAURECHTLICHE ANFORDERUNG: | Rauchschutztür, Feststellanlage |

| GEPLANTE MAßNAHME: | aufarbeitung im Rahmen der Zulassung , OTS erneuern |

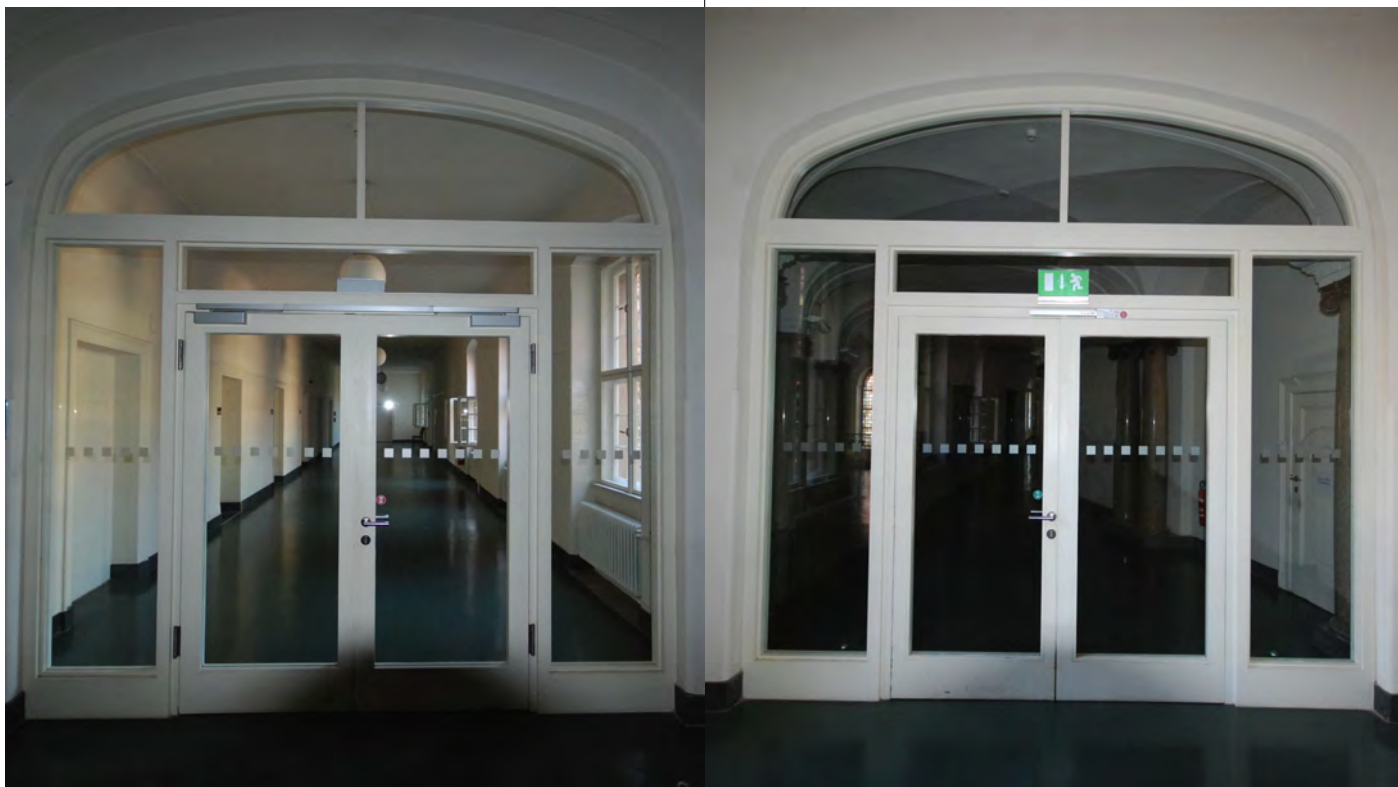
| BAURECHTLICHE ANFORDERUNG: | Rauchschutztür, Feststellanlage |

| GEPLANTE MAßNAHME: | aufarbeitung im Rahmen der Zulassung , OTS erneuern |

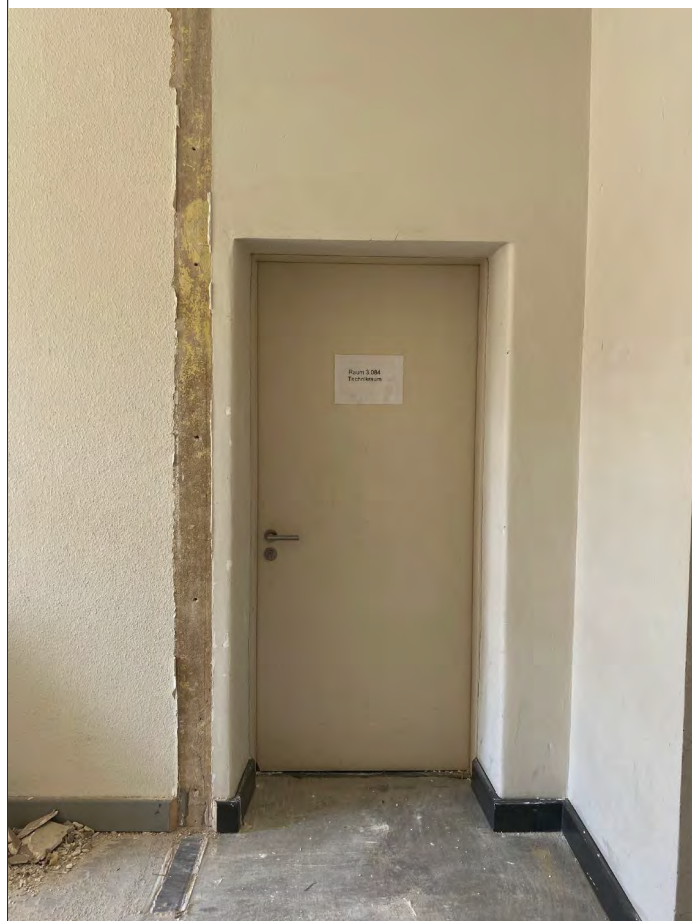
| ABBILDUNG BANDSEITE FOTO : | | | | | 2845 |

| TÜRNUMMER: | T 3.084.2 | RAUM: | 3.084 | ABMESSUNGEN LI. DURCHGANG (MM): | 940x2220 |
| BAUART: | Holztür, Holzeckzarge | | | | |

Abbruch

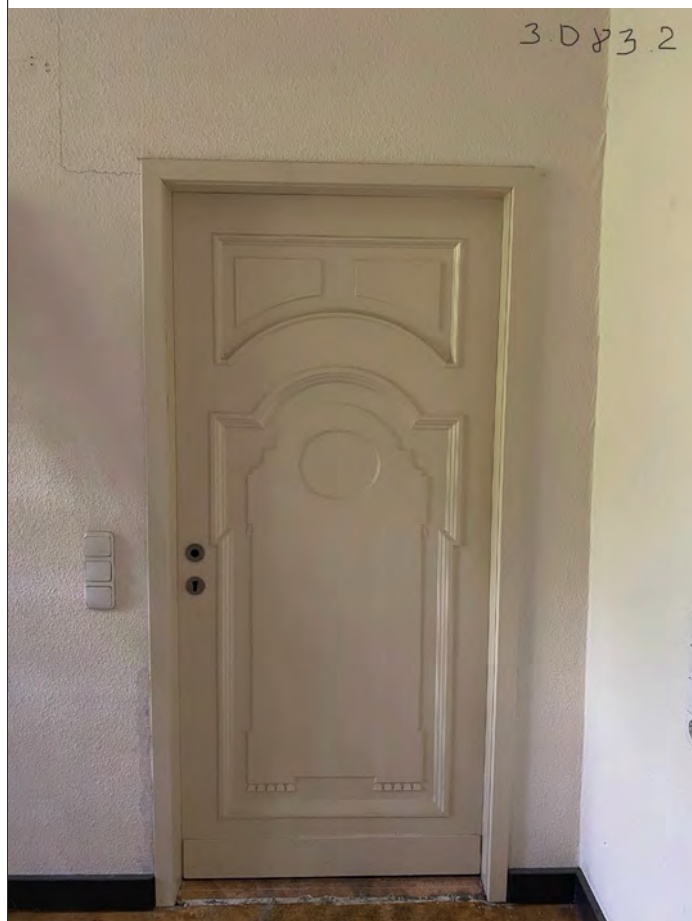
| ABBILDUNG BANDSEITE FOTO : | | | | | 2848 |

| TÜRNUMMER: | T 3.083.2 | RAUM: | 3.083 | ABMESSUNGEN LI. DURCHGANG (MM): | 1010x2135 |
| BAUART: | Holzfüllungstür, Holzumfassungszarge | | | | |

Türblatt steht auf der Baustelle, aufarbeiten, Einbau in andere Öffnung

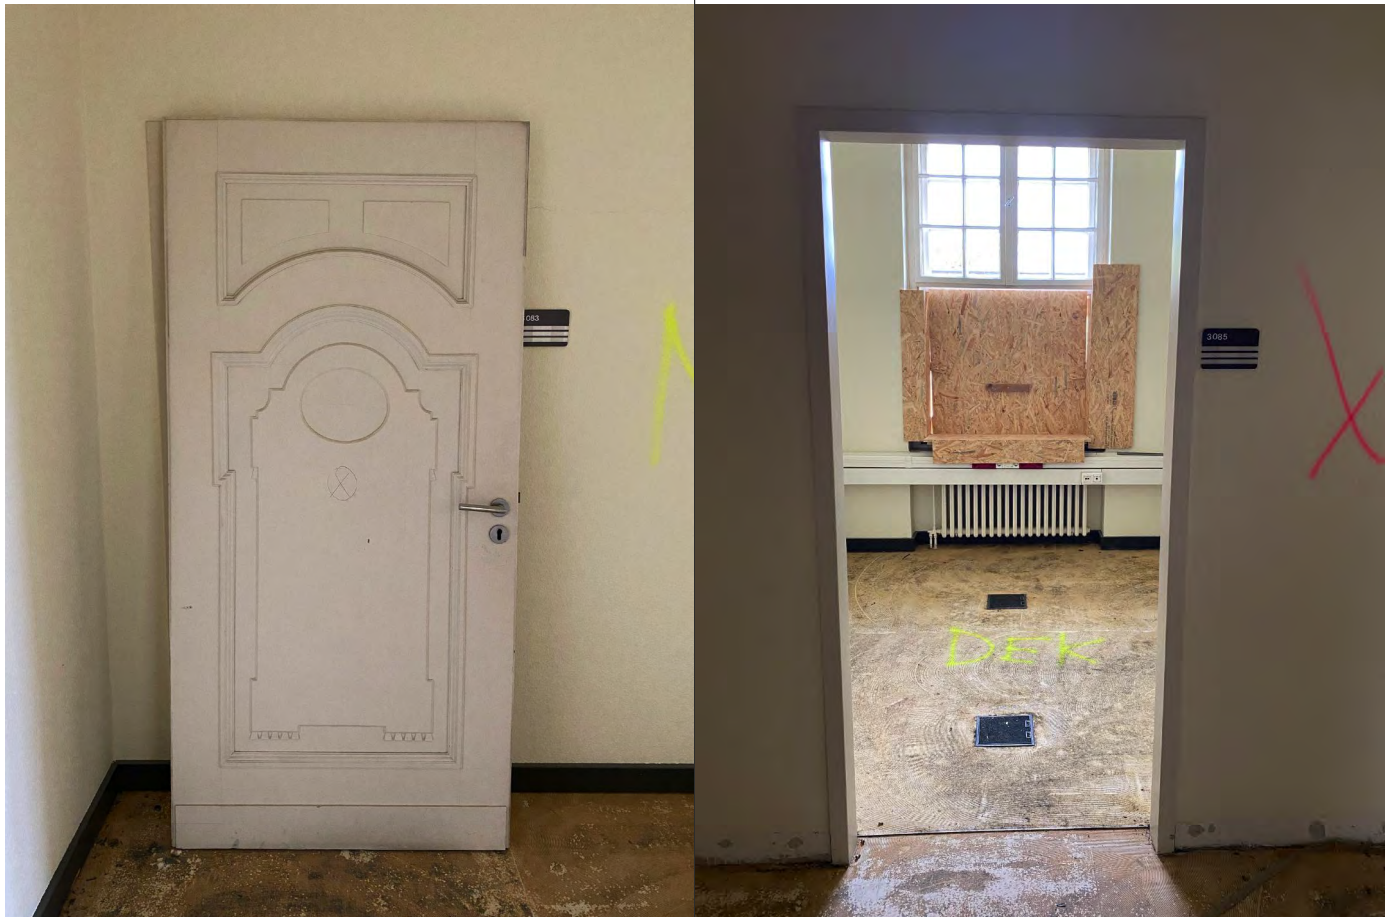
| ABBILDUNG BANDSEITE FOTO : | | 2920 | ABBILDUNG BANDGEGENSEITE FOTO : | | 2922 |

| TÜRNUMMER: | T 3.085.2 | RAUM: | 3.085 | ABMESSUNGEN LI. DURCHGANG (MM): | |

Türblatt prüfen und an anderer geeigneten Stelle einbauen, aufarbeiten
