# BESTANDSERKUNDUNG 10.06.2021

**BESTANDSERKUNDUNG 12.08.2021**

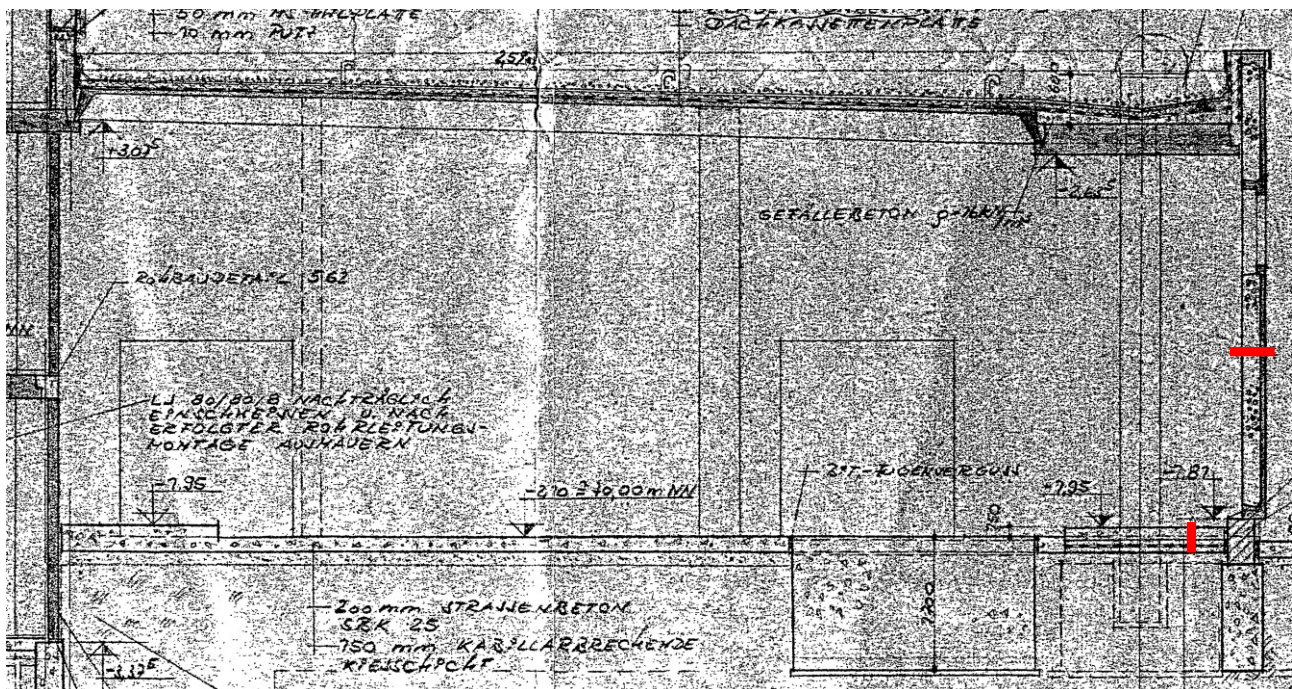
## Bohrkern Bodenplatte Bereich zwischen den Stützen

von links nach rechts

oben | Belag 1mm | Beton 140mm | Fuge | Beton 40mm unvollständig geborgen | unten

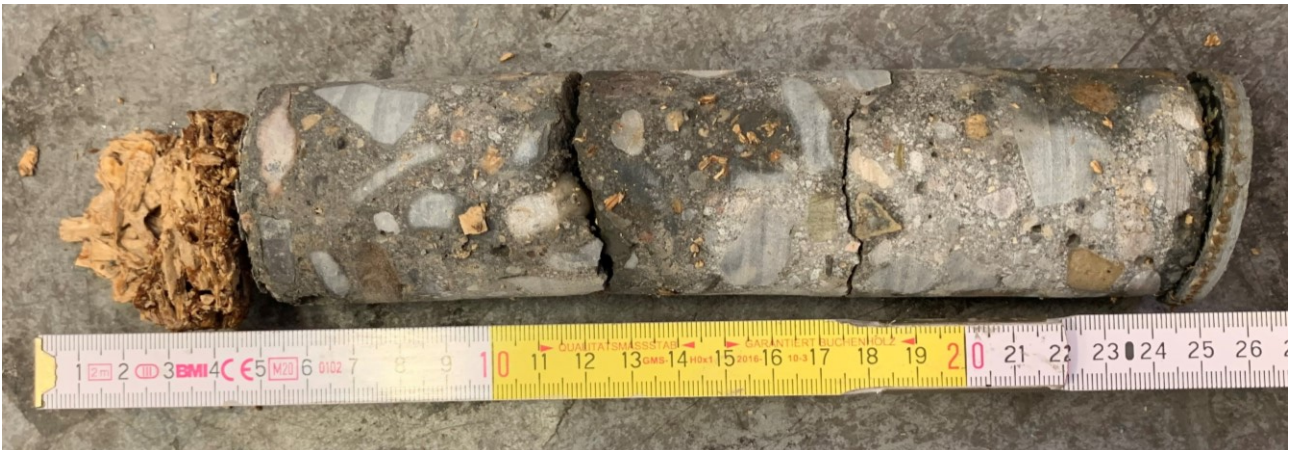
## Bohrkern Bodenplatte im Bereich des Köcherfundamentes

von links nach rechts

unten | Holzspahnplatte 50mm | Beton 200mm (Kern zerbrochen) | Belag 3mm | oben

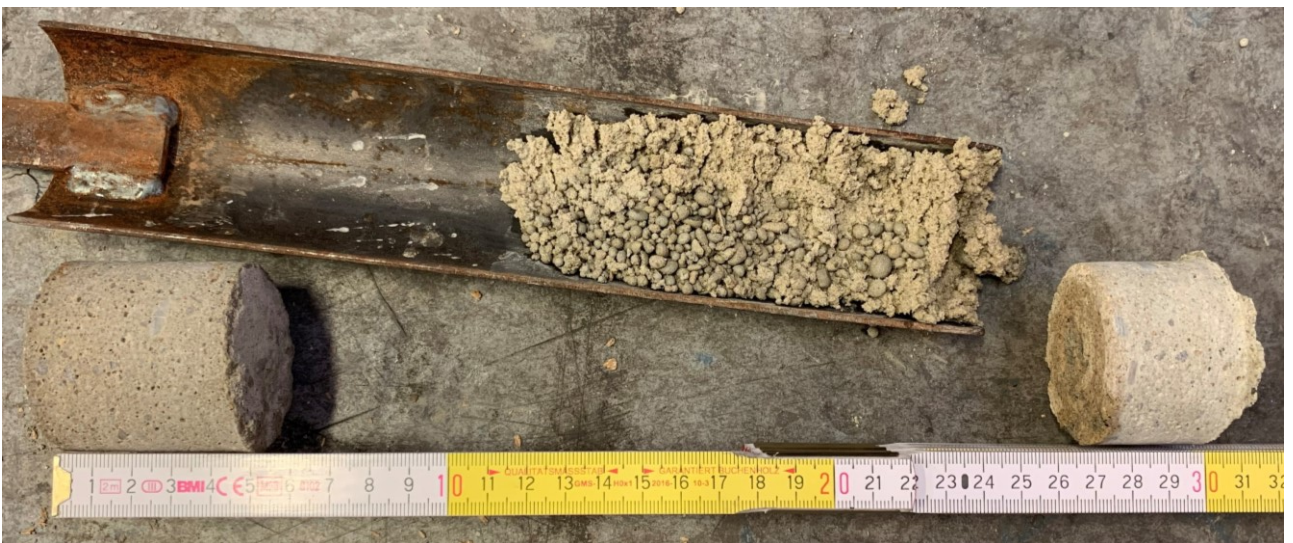
## Bohrkern Außenwand

von links nach rechts

innen | Beton 50mm | Dämmbeton (nicht tragfähig) 220mm | Beton 30mm | außen

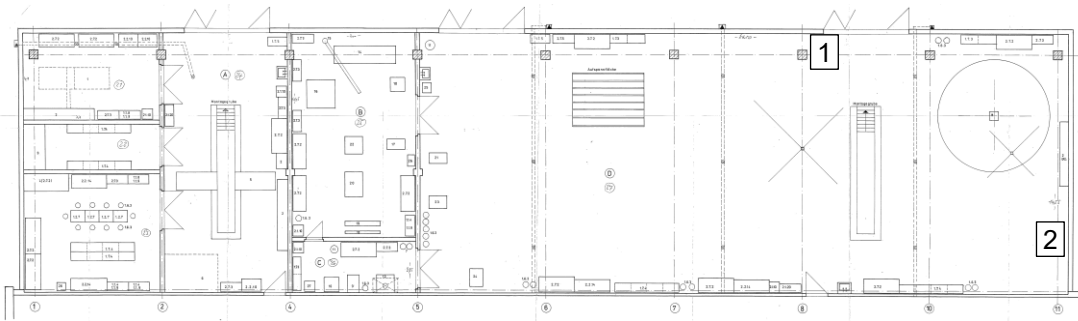
**Bohrkern d=5cm durch Sockel Stelle 1**

2cm breite Bitumenfuge, keine mechanische Verbindung vorhanden

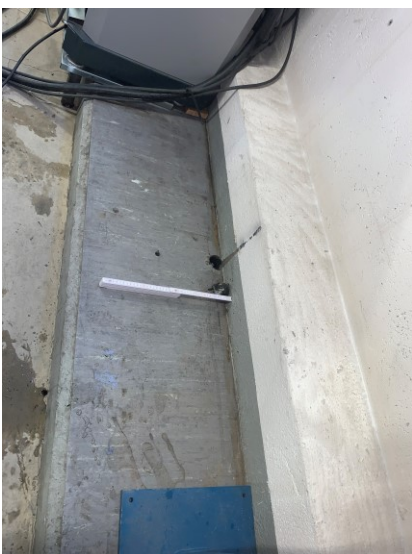
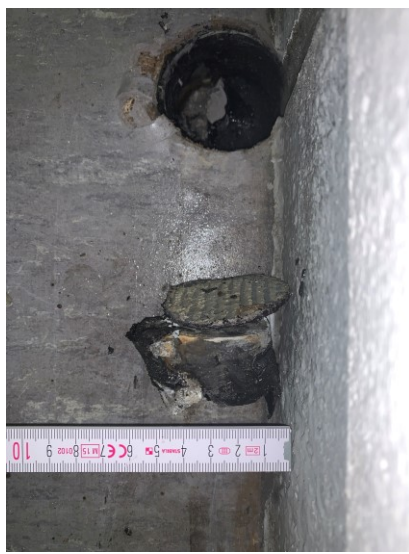
**Bohrkern d=5cm durch Sockel Stelle 2**

2cm breite Bitumenfuge, keine mechanische Verbindung vorhanden
