## **Technische Untersuchung**

**Sanierung der Halle am Lehrgebäude 3B, BTU Cottbus-Senftenberg, Zentralcampus Cottbus**

Projektkennziffer: 2894

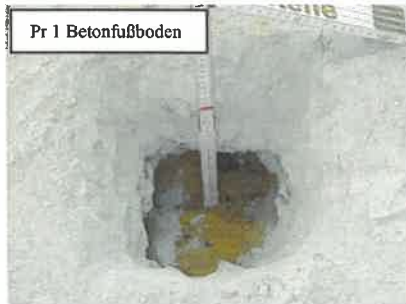
Pr 1 und Pr 2 AS 17 01 01 – Beton

Für die nichtgefährlichen mineralischen Betonabfälle ist nach den vorliegenden Analyseergebnissen eine Aufbereitung als Recycling-Baustoff nach den EBV-Kriterien der Klasse 1 möglich.

Die elektrische Leitfähigkeit wird als stoffspezifischer Orientierungswert benannt. Frische Betonbruchflächen, wie sie bei der Zerkleinerung von Betonbauteilen bei Abbruchmaßnahmen oder bei

der Zerkleinerung der Betonprobenstücke im Labor entstehen, enthalten freien Kalk und Erdalkaliverbindungen, die zu einer hohen Leitfähigkeit im Eluat führen können. Die so die elektrische Leitfähigkeit erhöhenden basisch wirksamen Stoffe (u.a. Ca-Oxide, -Hydroxide) können aus nicht vollständig durchreagierten hydraulischen Bindemitteln (Beton ca. 90 M.-% in der Probe) zurückgeführt werden. Calcium-Oxide und Calcium-Hydroxide reagieren unter Zufuhr von Wasser und Kohlendioxid zu unschädlichen Karbonaten. Somit ist nach gutachterlicher Einschätzung für den Beton (Pr 1) die Möglichkeit der höherwertigen Verwertungsklasse RC-1 gegeben.

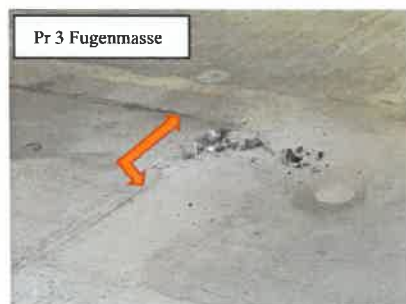
Die bituminöse Fugenmassen enthalten weder Teer- noch karzinogene Faseranteile. Nach dem vorliegenden Analyseergebnis ist im Rahmen der geplanten Sanierungsmaßnahme (vollständiger Fußbodenausbau bzw. oberflächige Abfräsung) kein separater Ausbau der Fugenmasse erforderlich. Das Material kann mit dem Betonfußboden zurückgebaut und in eine Bauschuttrecyclinganlage verbracht werden.

Die gummiartige Fensterdichtmasse (Pr 7) weist einen Feststoffgehalt an PCB 7 von 0,082 mg PCB / kg TS auf. Im Fall des Rückbaus der Fenster ist die Fugenmasse separat auszubauen und als Dämmstoff unter dem Abfallschlüssel 17 06 04 – Dämmmaterial einer thermisch-energetischen Verwertung zuzuführen.

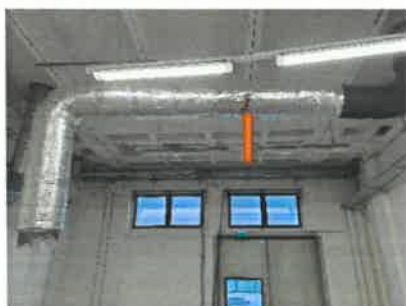
Aufgrund der ermittelten lungengängigen Faseranteile werden die untersuchten Rohrisolierungen als krebserzeugende Produkte identifiziert. Diese Feststellung wird auf alle in der Halle am LG 3B verbauten 'Alten' Mineralwollen übertragen. Das krebserzeugende material ist unter dem Abfallschlüssel 17 06 03\* - anderes Dämmmaterial, das aus gefährlichen Stoffen entsteht oder solche Stoffe enthält zu entsorgen.

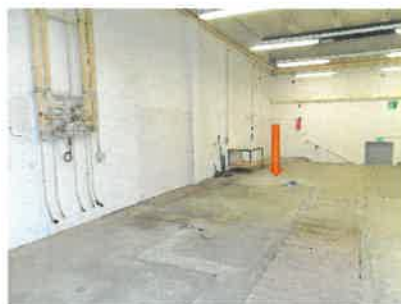
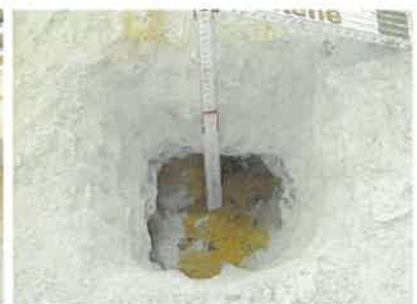
Aufschluss der Betonbodenplatte

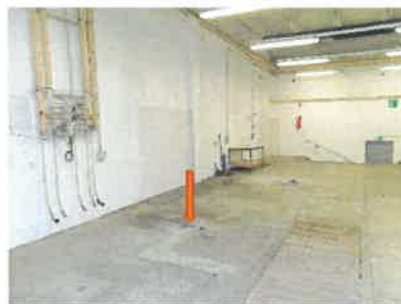
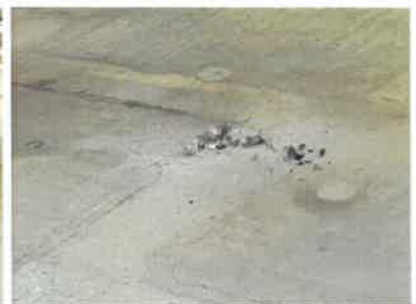
Aufschluss der Fugenmasse in der  
Betonbodenplatte

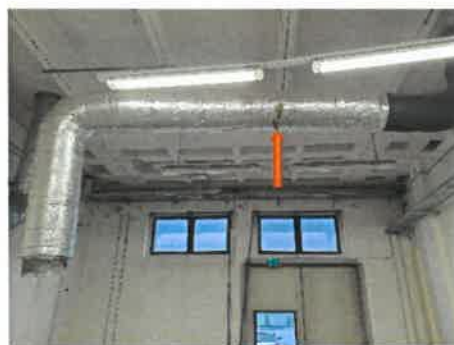
Mineralwolle (KMF) als Rohrisolierung

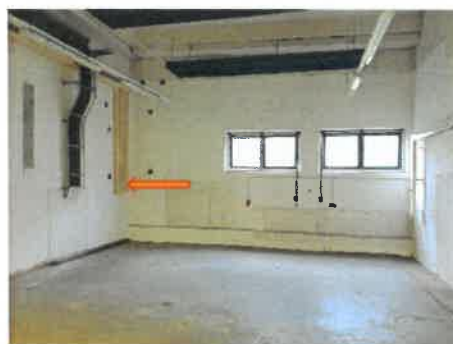
PU-Schaum als Rohrisolierung

Der PU-Schaum weist keine erhöhten Feststoffgehalte an Hexabromcyclododecan (HBCD) und Fluorchlorkohlenwasserstoffe (FCKW) bzw. teilhalogenierte Fluorchlorkohlenwasserstoffe (HFCKW) auf. Die Formteile sind unter dem Abfallschlüssel 17 06 04 – Dämmmaterial einer thermisch-energetischen Verwertung zuzuführen.

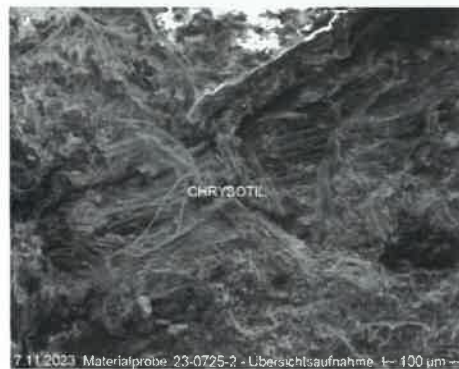
| Probenbezeichnung: | Pr 4 |

| Aufschlussbereich | aufgeschlossene Bauteile / -stoffe | Probenahme |
|---|---|---|
| Hallenteile 2, 3 und 4 | Schieber mit Flachdichtungen der Warmwasserleitungen | Pr 4 |

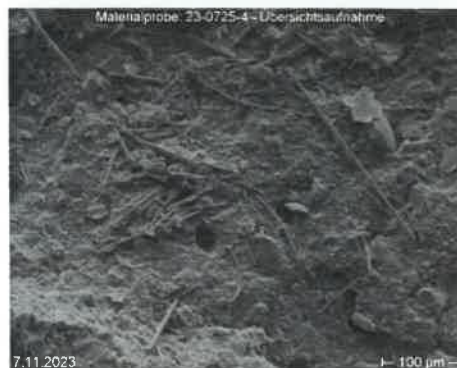
| Probenbezeichnung: | Pr 7 |

| Aufschlussbereich | aufgeschlossene Bauteile / -stoffe | Probenahme |
|---|---|---|
| | 20 mm Fensterfugenmasse | Pr 7 |
