**CC 100.02 SCHLOSS CECILIENHOF
SIP II Umbau und Sanierung Innenräume**

Planbezeichnung
Detail Deckendurchbruch u. Lüftungsgitter Marschallsaal

Ausführungsplanung

Datum	Plan - Nr.	Maßstab	Blattgröße
08.01.2026	NG_CC100G-02_FBA300_DE619-2_a	1:50, 1:10, 1:5	594x841

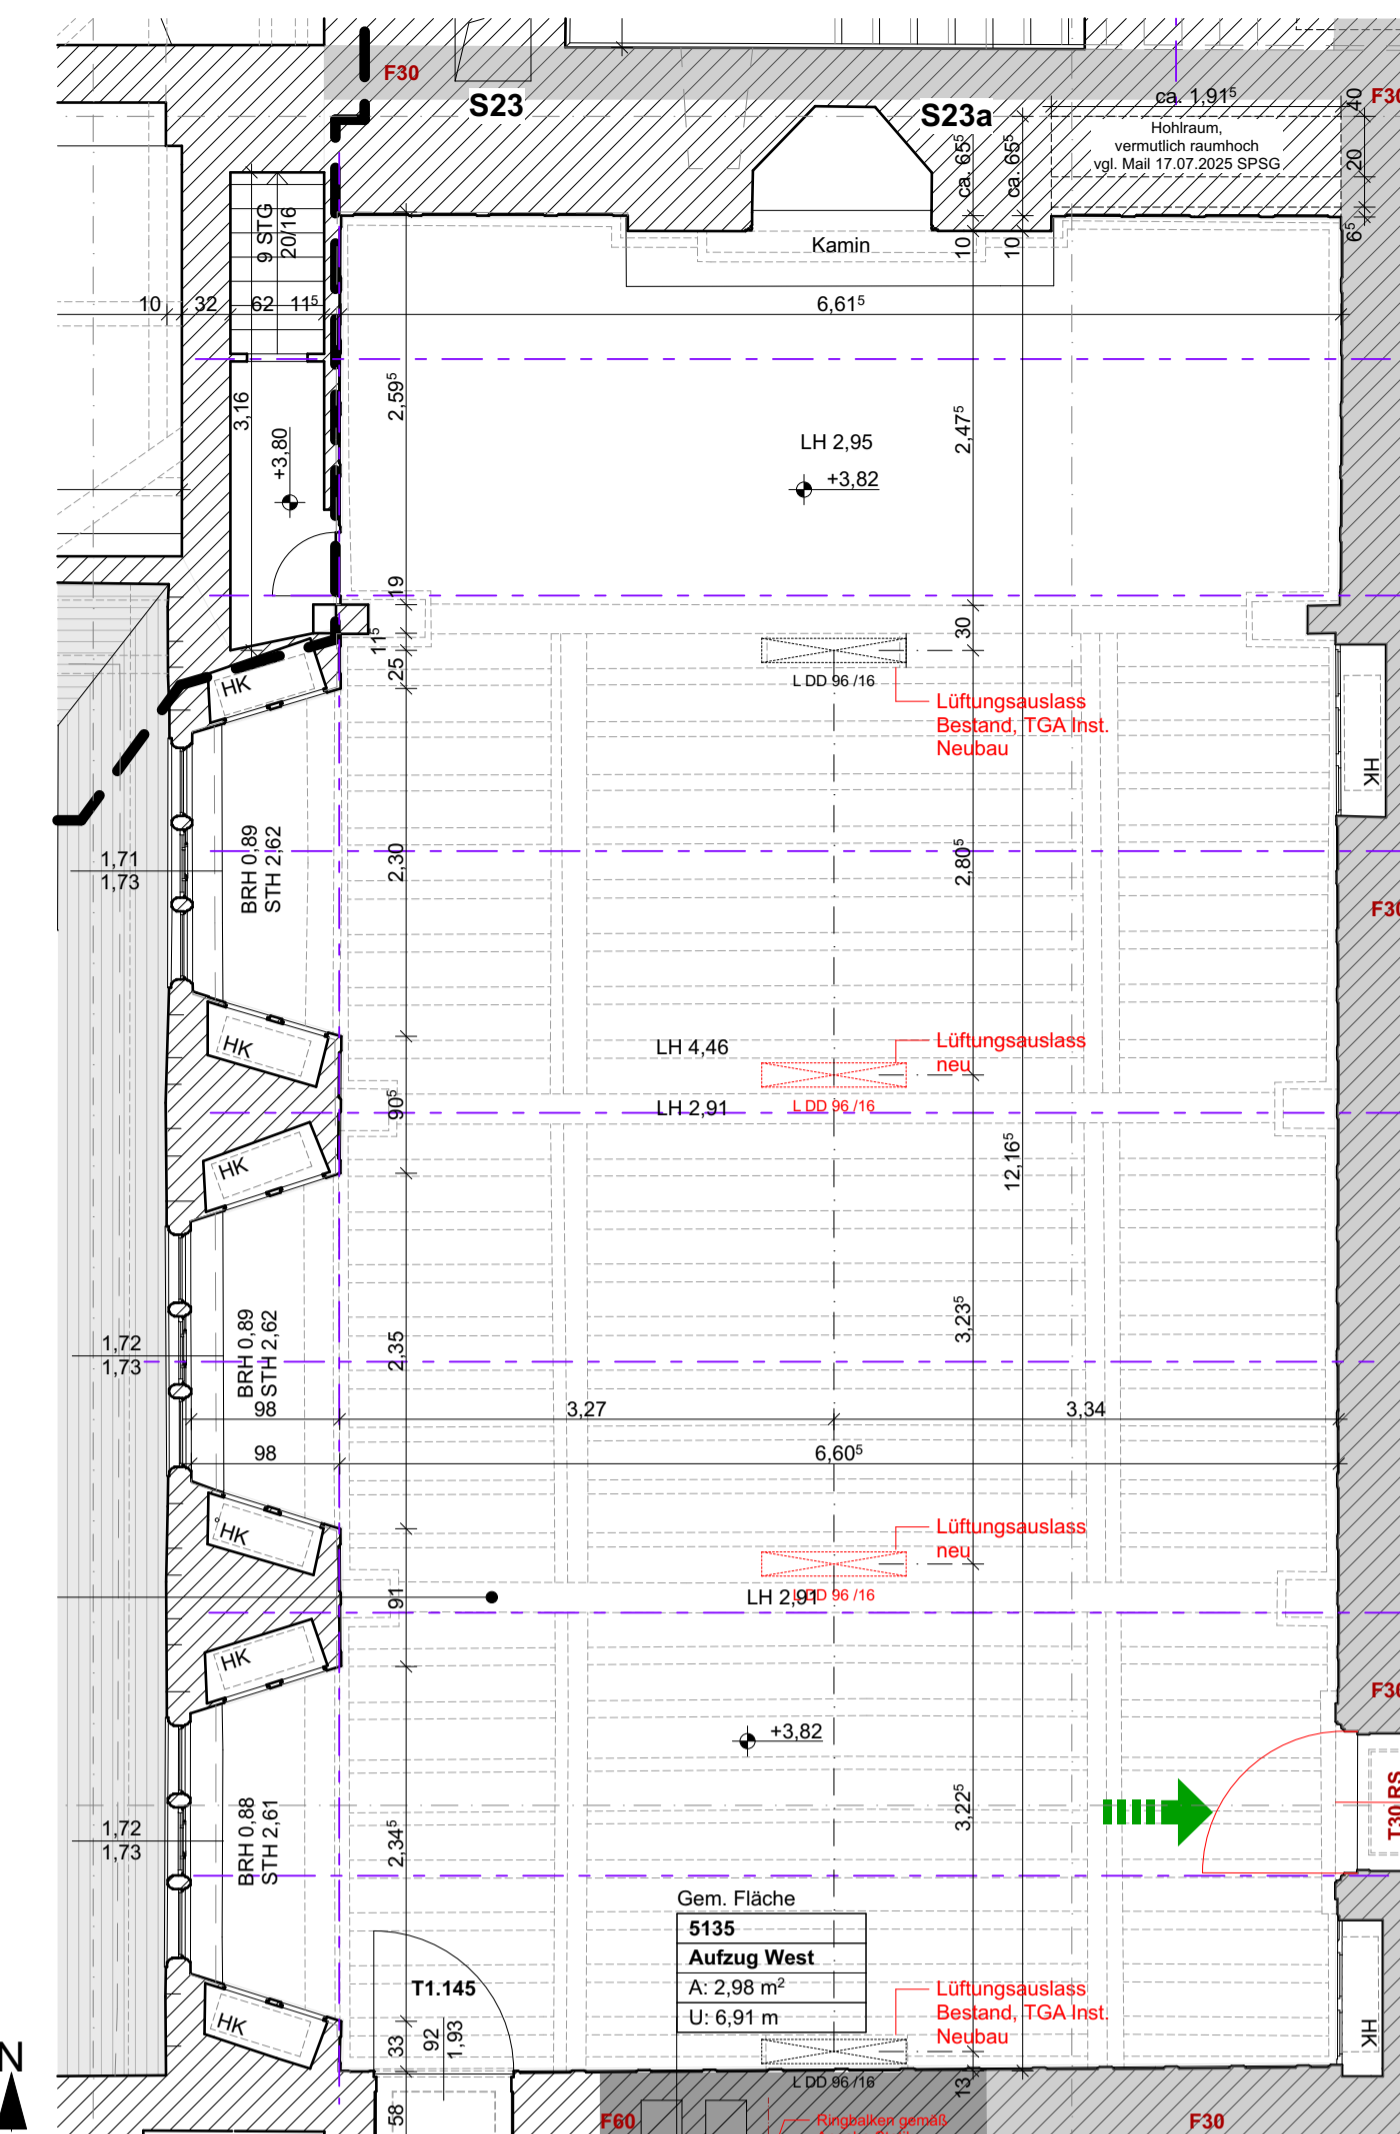
Auszug Grundriss 1.0G
M 1:50

Lüftungsauslass Decke, Bestand und Neubau:

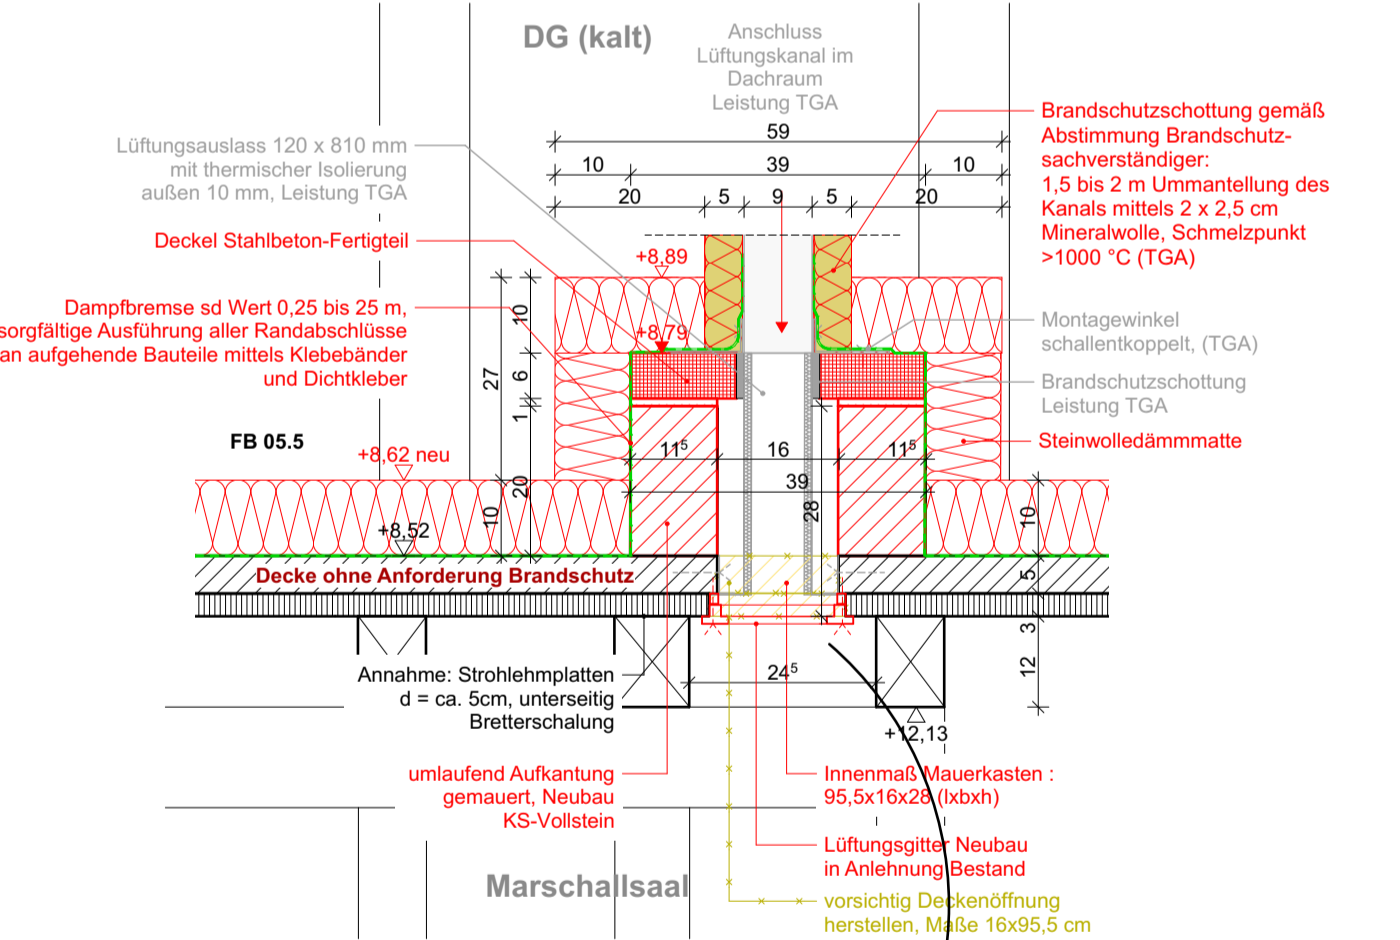
Schnitt Lüftungsauslass
Neubau M 1:10

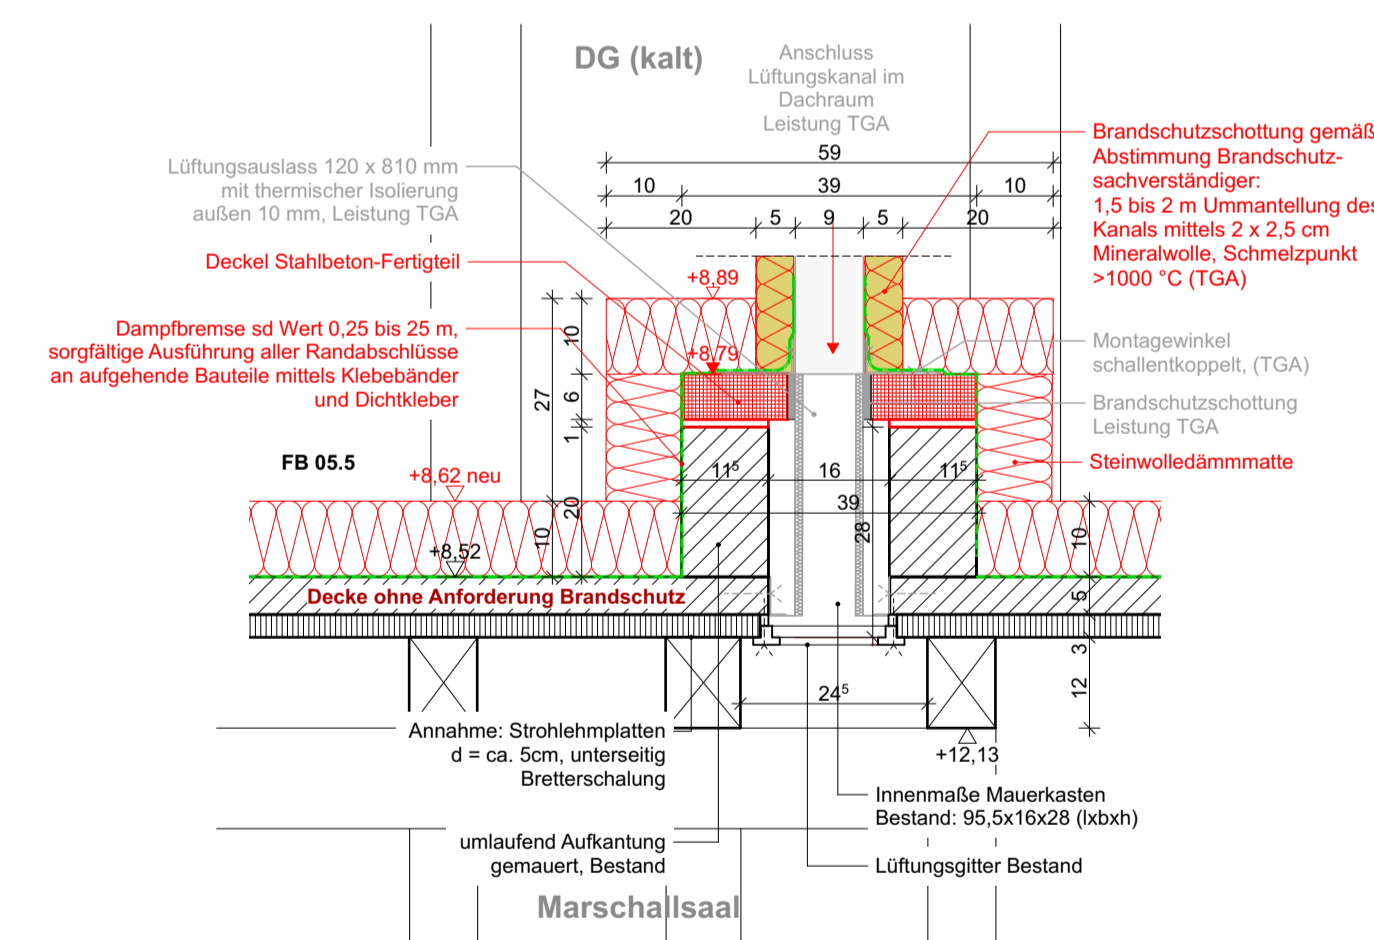
Schnitt Lüftungsauslass
Bestand M 1:10

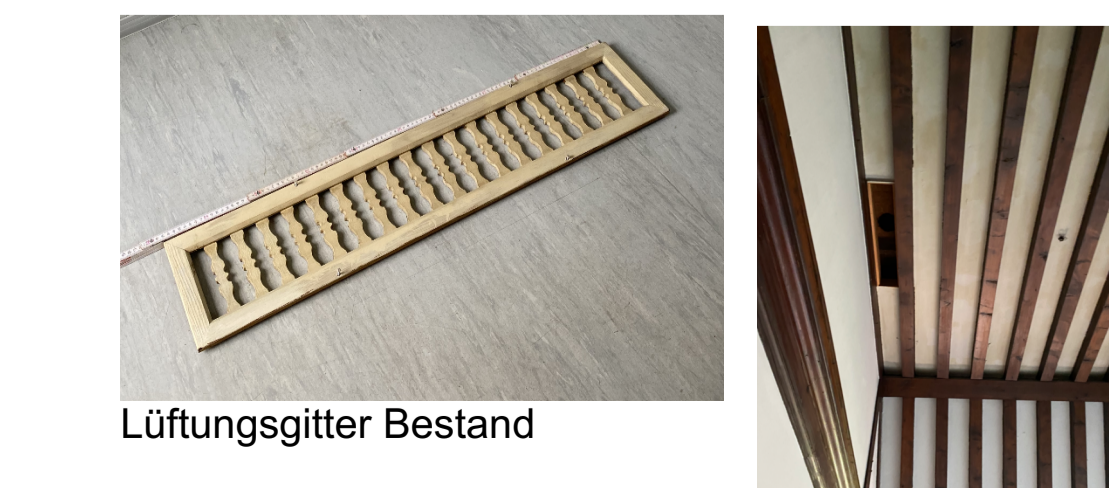
Lüftungsgitter Bestand

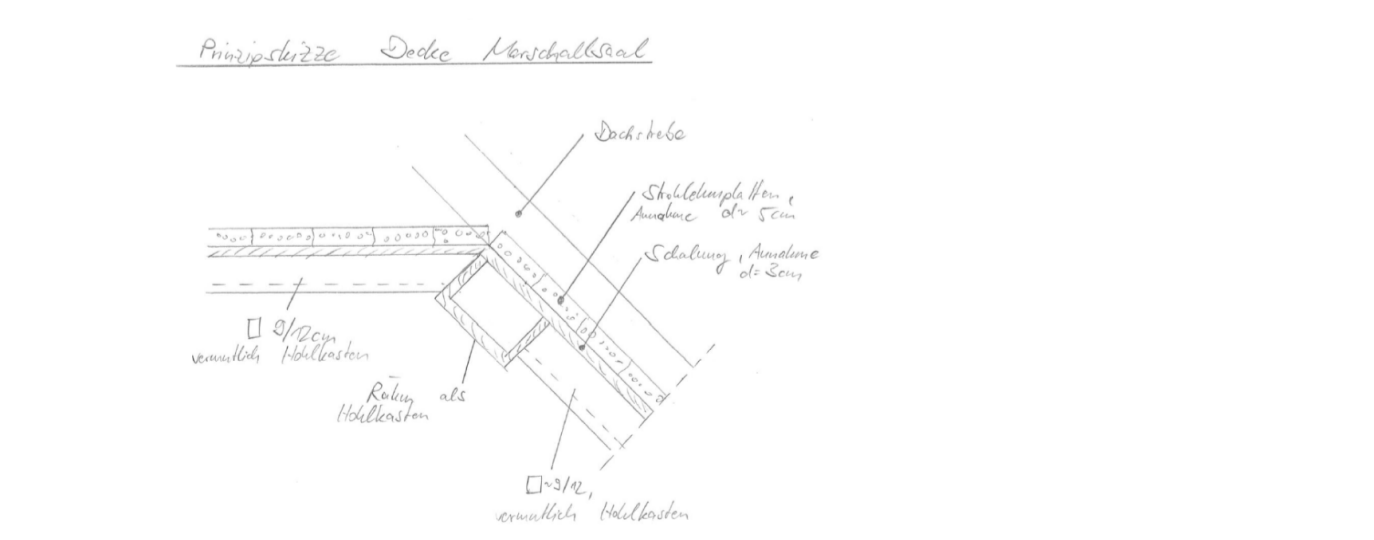
Auszug Prinzipskizze Decke
Marschallsaal TWP 09.09.25

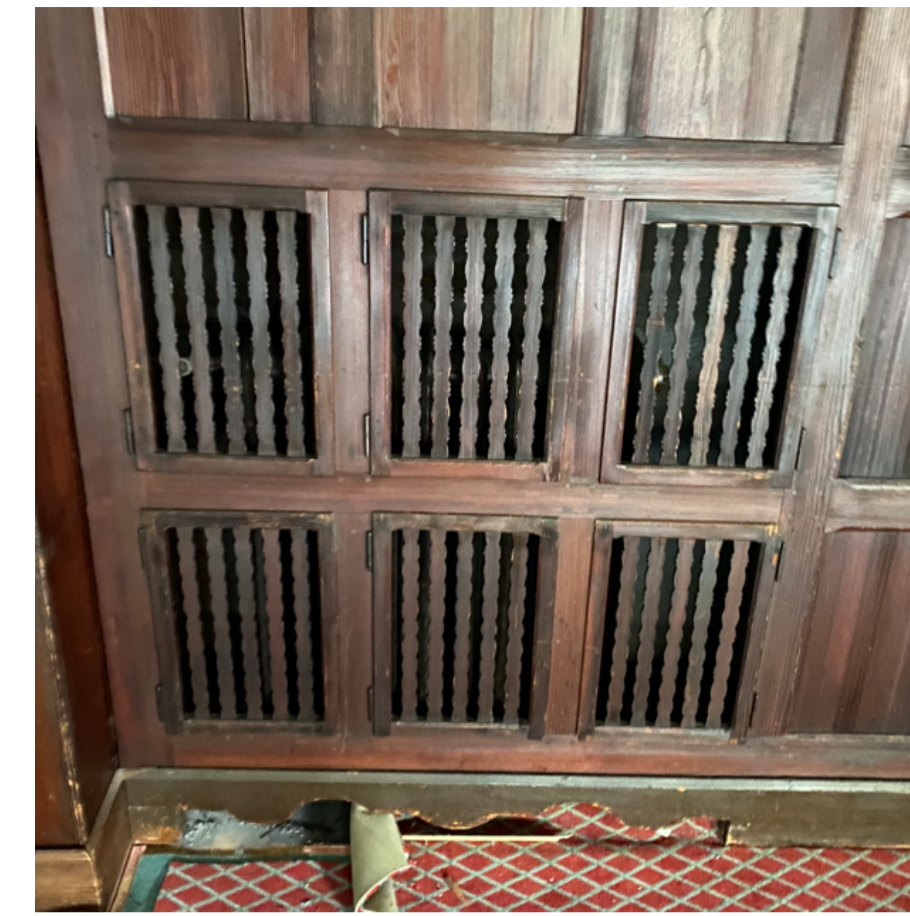
Foto Bestand östliche Wand

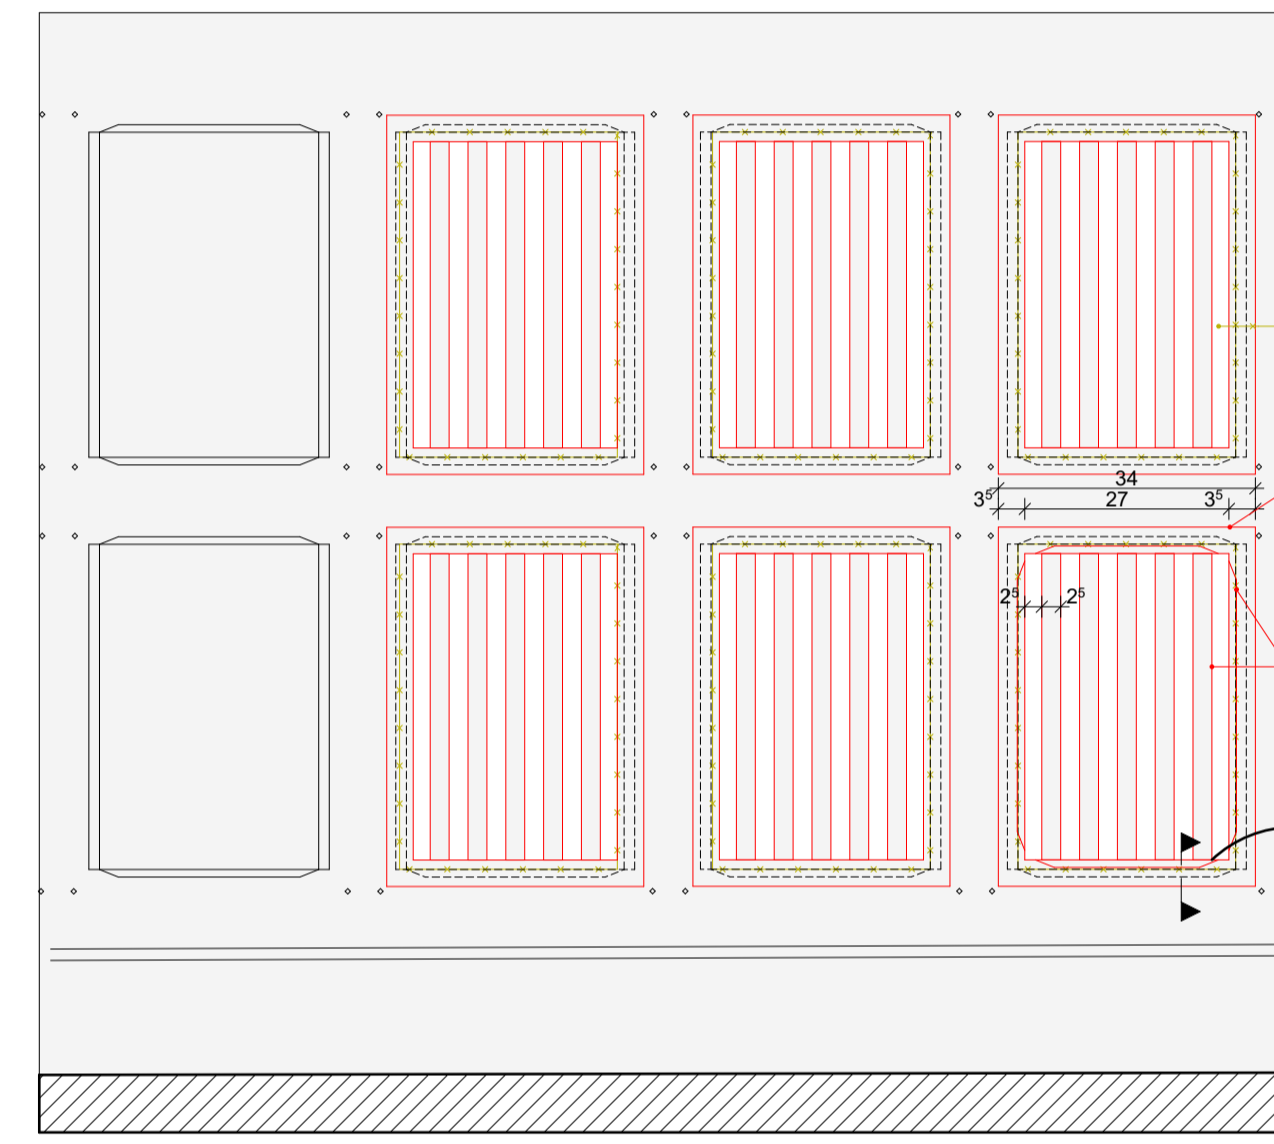
Abluft Wand, Lüftungsgitter Neubau:

Ansicht nördliche Wand
M 1:10

Schnitt
M 1:5
