## BESTANDSDOKUMENTATION

# Großbeeren, ehemaliges Kulturhaus Dokumentation und Demontage des Putzreliefs „Tierhaltung“

Juli - September 2024

Bereich: Putzrelief „Tierhaltung“

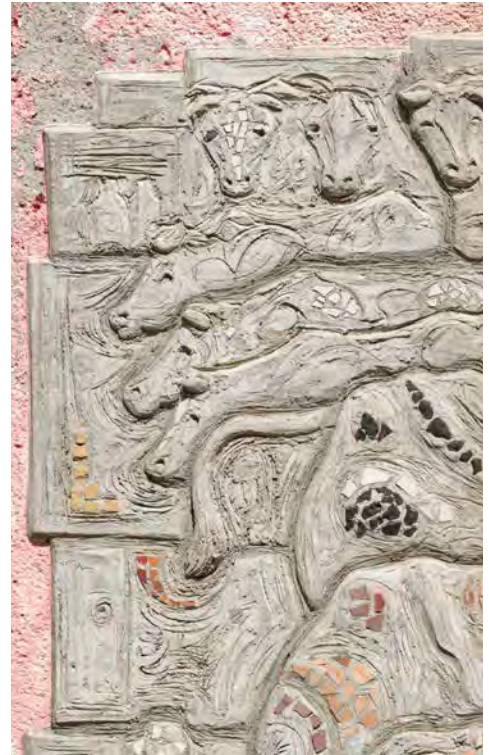
Das Putzrelief ist mit einer maximalen Höhe von 3,03m und einer maximalen Breite von 3,92m nahezu rechteckig, wenngleich es durch die unterschiedlich dimensionierten Segmente keine glatten Seitenkanten aufweist. (s. Abb. Nr.: 1)

Abb. Nr.: 1  
Ausbildung des Randbereichs

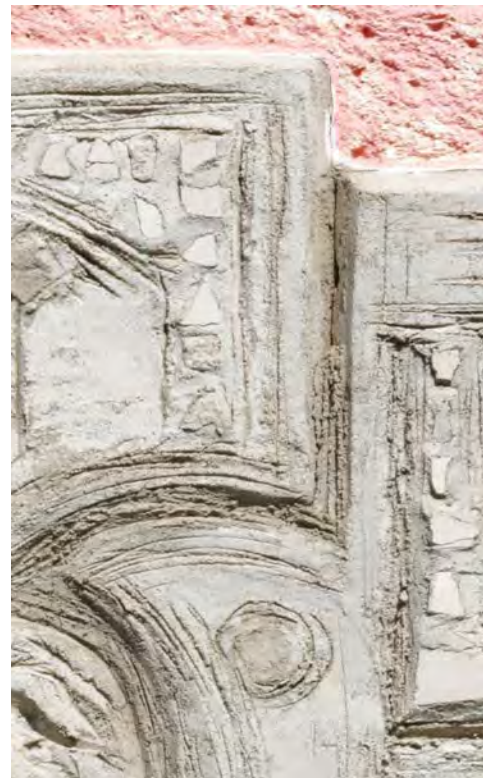
Abb. Nr.: 2  
Unter der defekten Fuge ist die Werktechnik ersichtlich: segmentweise Herstellung und nachträgliches Schließen der Fugen

Während der optischen Begutachtung des Putzreliefs fiel auf, dass es sich anders als vorher angenommen, nicht um ein frei modelliertes Ganzes handelt, sondern das Relief vermutlich in Segmenten vorgefertigt und an der Fassade angebracht worden ist. Dies wird vor allem in Bereichen deutlich, in denen sich die Verfugung der Segmente bereits abgelöst hat. Zu sehen ist hier in Abb. 2 der Stoß zweier Segmente.

Die vorhandenen Schäden treten vor allem im Bereich der Fugen zwischen den einzelnen Segmenten auf. So gibt es zahlreiche Längsrisse, sowie Lockerungen und Fehlstellen. An einigen Stellen ist zu beobachten, dass sich das Fugenmaterial aus der Fuge löst bzw. bereits herausgebrochen ist (s. Abb. 2 und 4)

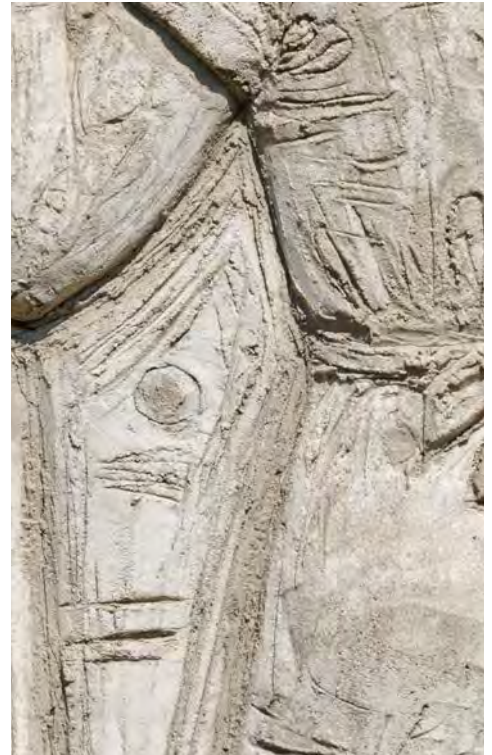
Abb. Nr.: 3

Die Anbringung erfolgte augenscheinlich mit Dübeln, die sich an der Oberfläche durch nachträgliche Verputzungen abzeichnen (s. Abb. 3). Dabei sind diese Stellen teilweise bereits in den Segmenten durch viereckige oder runde Putzritzungen markiert. Dokumentiert werden konnte, dass jedes der Segmente mit bis zu zwei Dübeln in der Fassade verankert wurde.

Nachträglich verputzte Dübel teilweise in die Gestaltung eingebunden

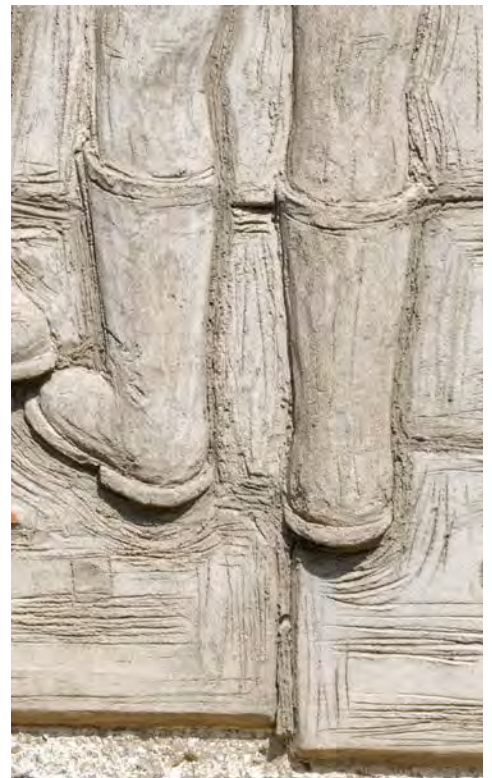
Abb. Nr.: 4

Die sich durch die Anbringung der einzelnen Platten ergebenden Stöße sind mit einem Mörtel, der aufgrund des Erscheinungsbildes vermutlich zementhaltig ist, geschlossen worden. Hierbei erfolgte eine Gestaltung in Form von formfolgenden Putzritzungen auf den Fugen, die sich dadurch gestalterisch in das Gesamtbild einfügen. Der Fugenmörtel unterscheidet sich in der Farbigkeit von der des Putzreliefs, weshalb der Verlauf der Segmente und Fugen gut nachvollziehbar ist (s. Abb. 4).

Durch einen Farbunterschied des Mörtels recht deutlich ablesbarer Fugen- bzw. Segmentverlauf

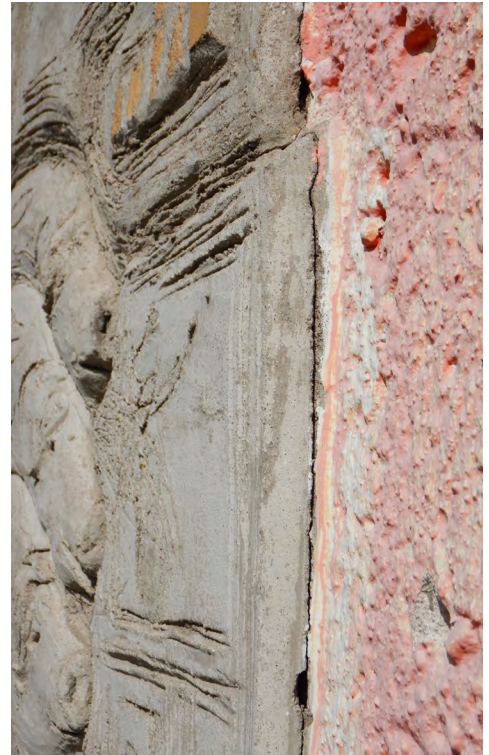
Im Anschluss des Putzreliefs zur Fassade sind ebenfalls Längsrisse und kleinere Ausbrüche zu erkennen (s. Abb. 5).

Abb. Nr.: 5  
Rissverlauf im Anschlussbereich zum Untergrund

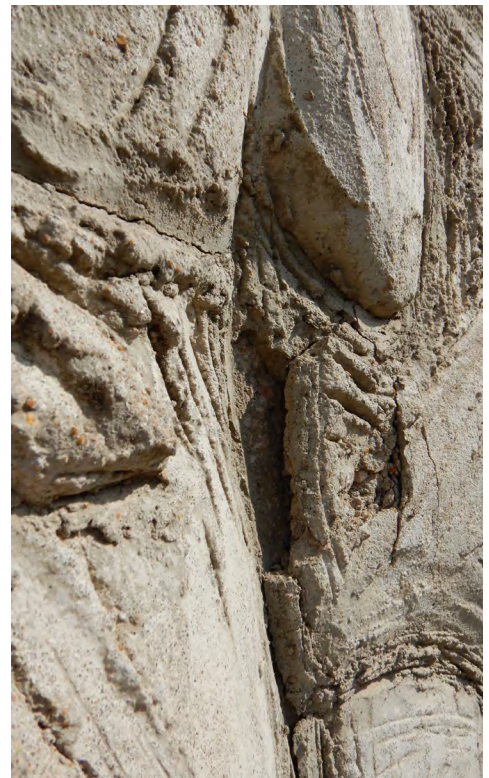
Innerhalb der Segmente ist lediglich ein kleinerer durch Ausbrüche und Risse gefährdeter Bereich auszumachen. (s. Abb. 6)

Abb. Nr.: 6  
Rissbildung innerhalb der Fugen sowie eine Fehlstelle

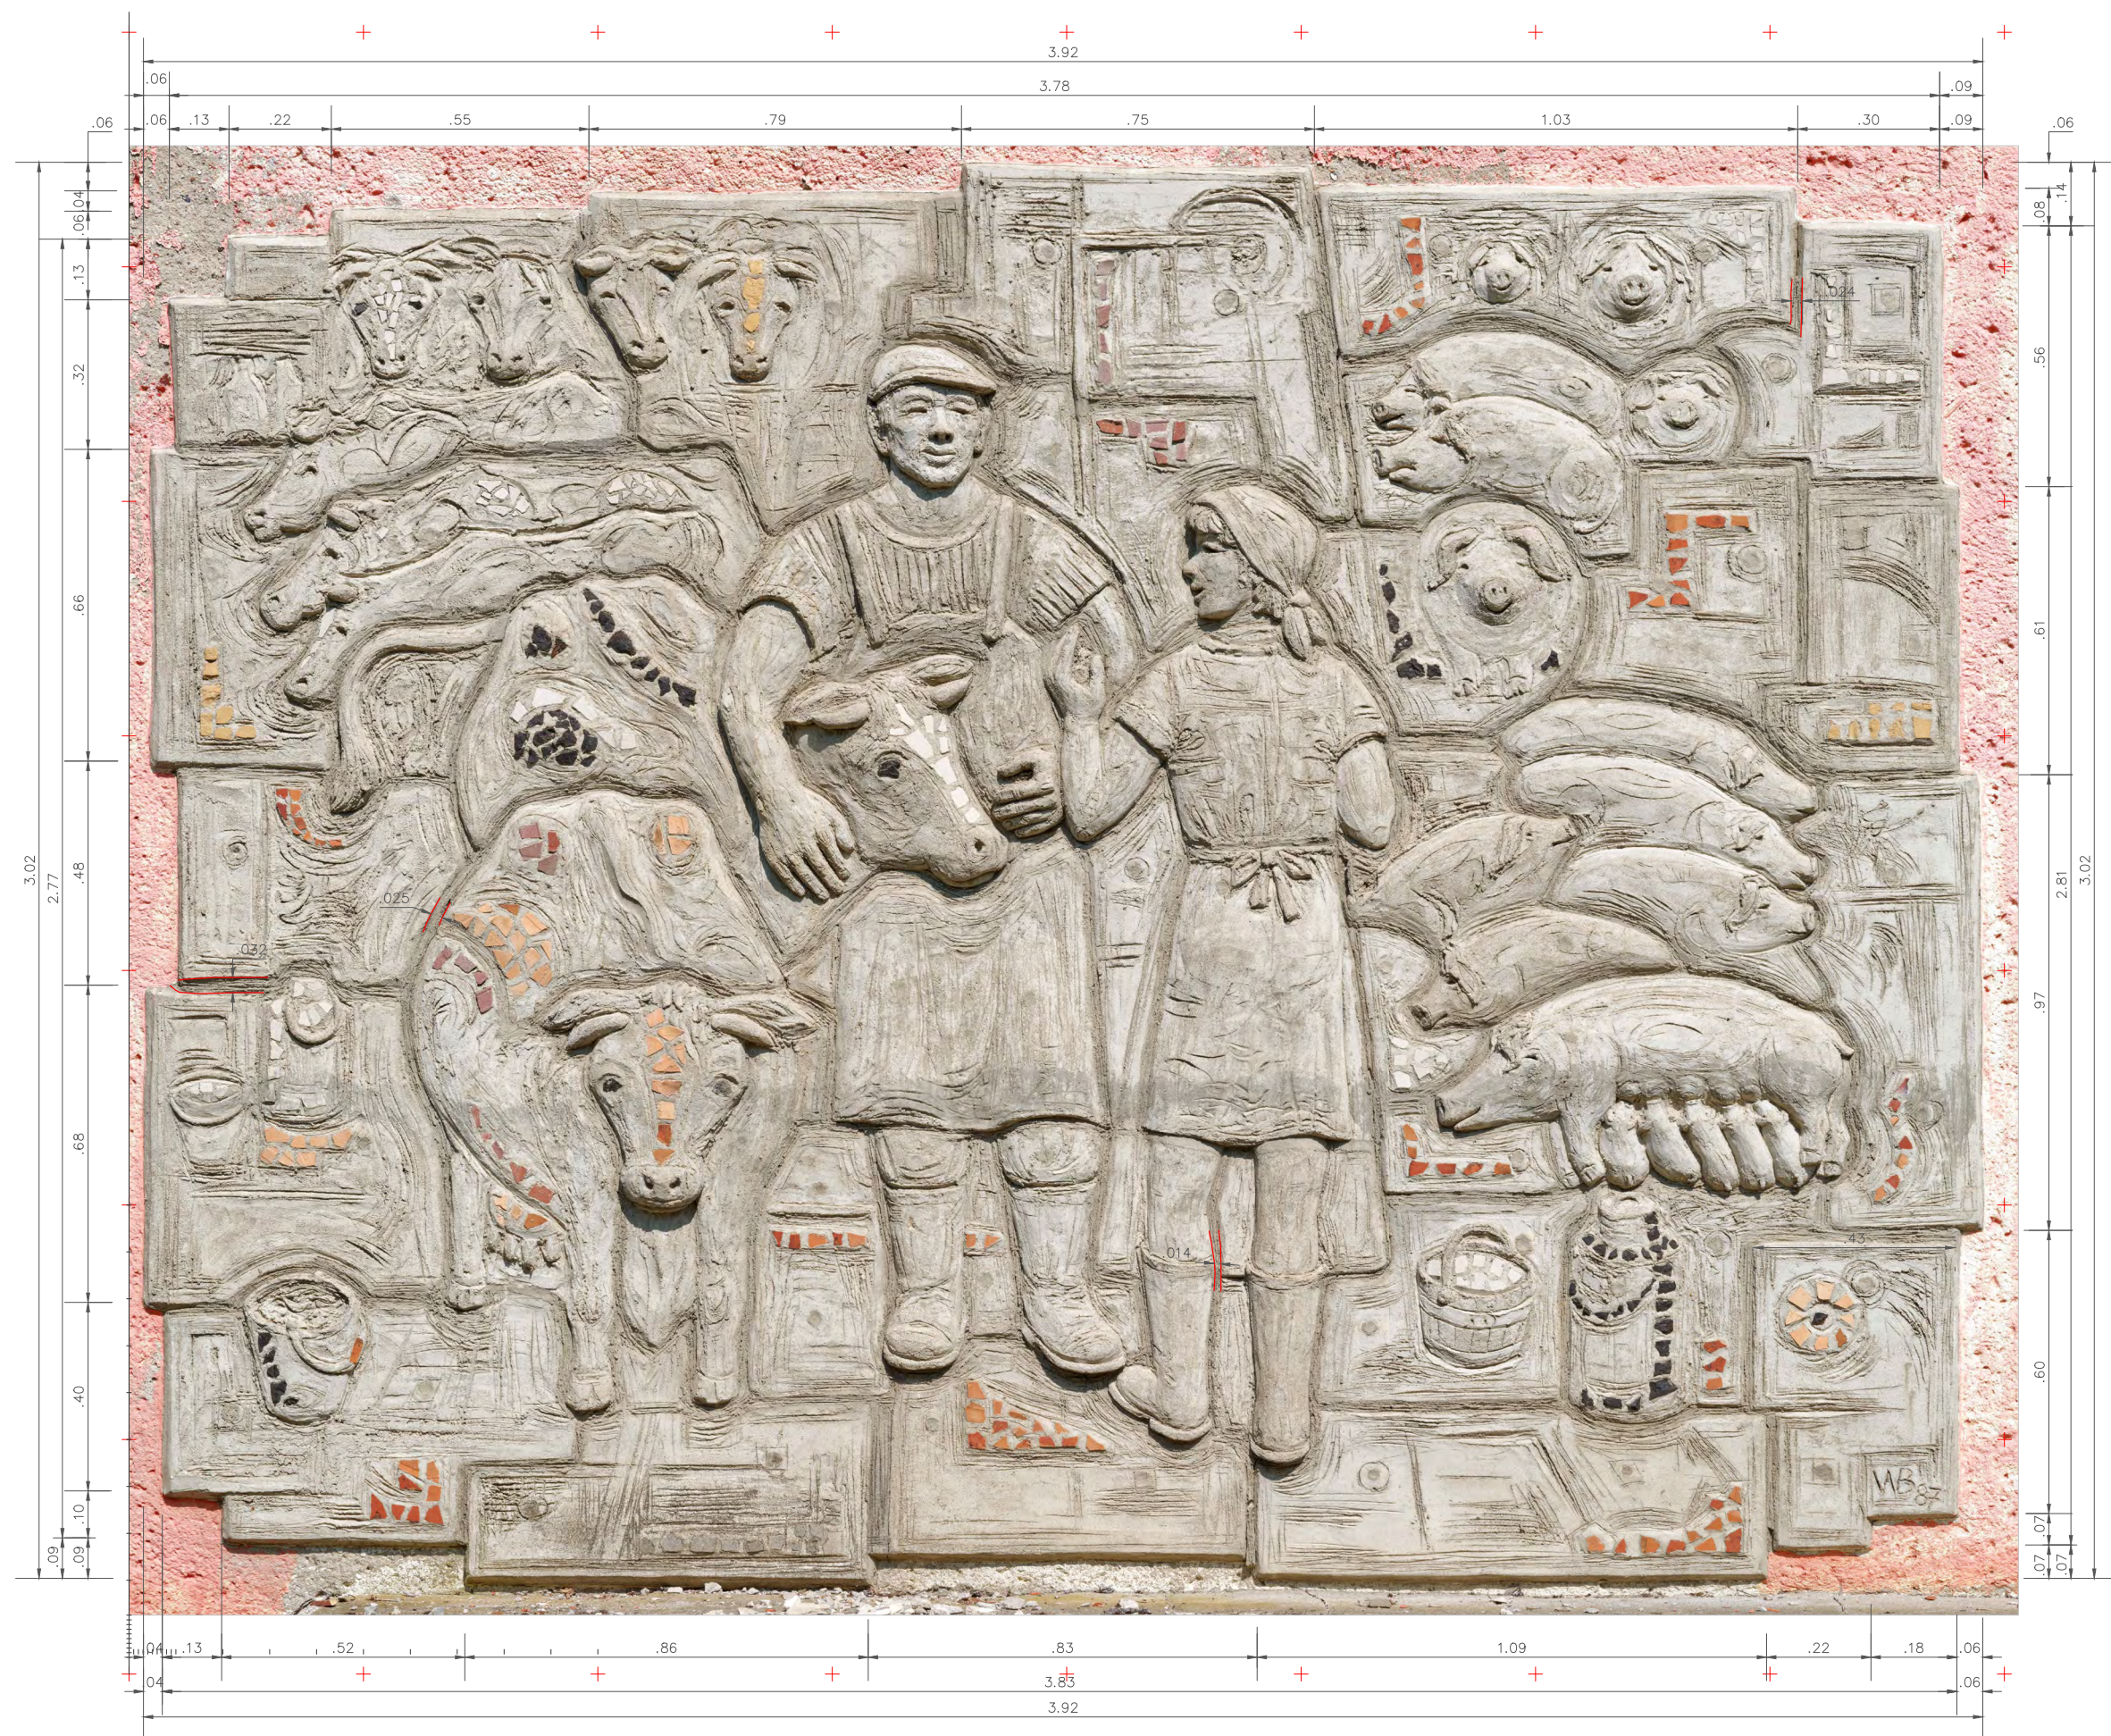
| Darstellung:<br>Bildplan mit Vermaung | Mastab:<br>1:5 |

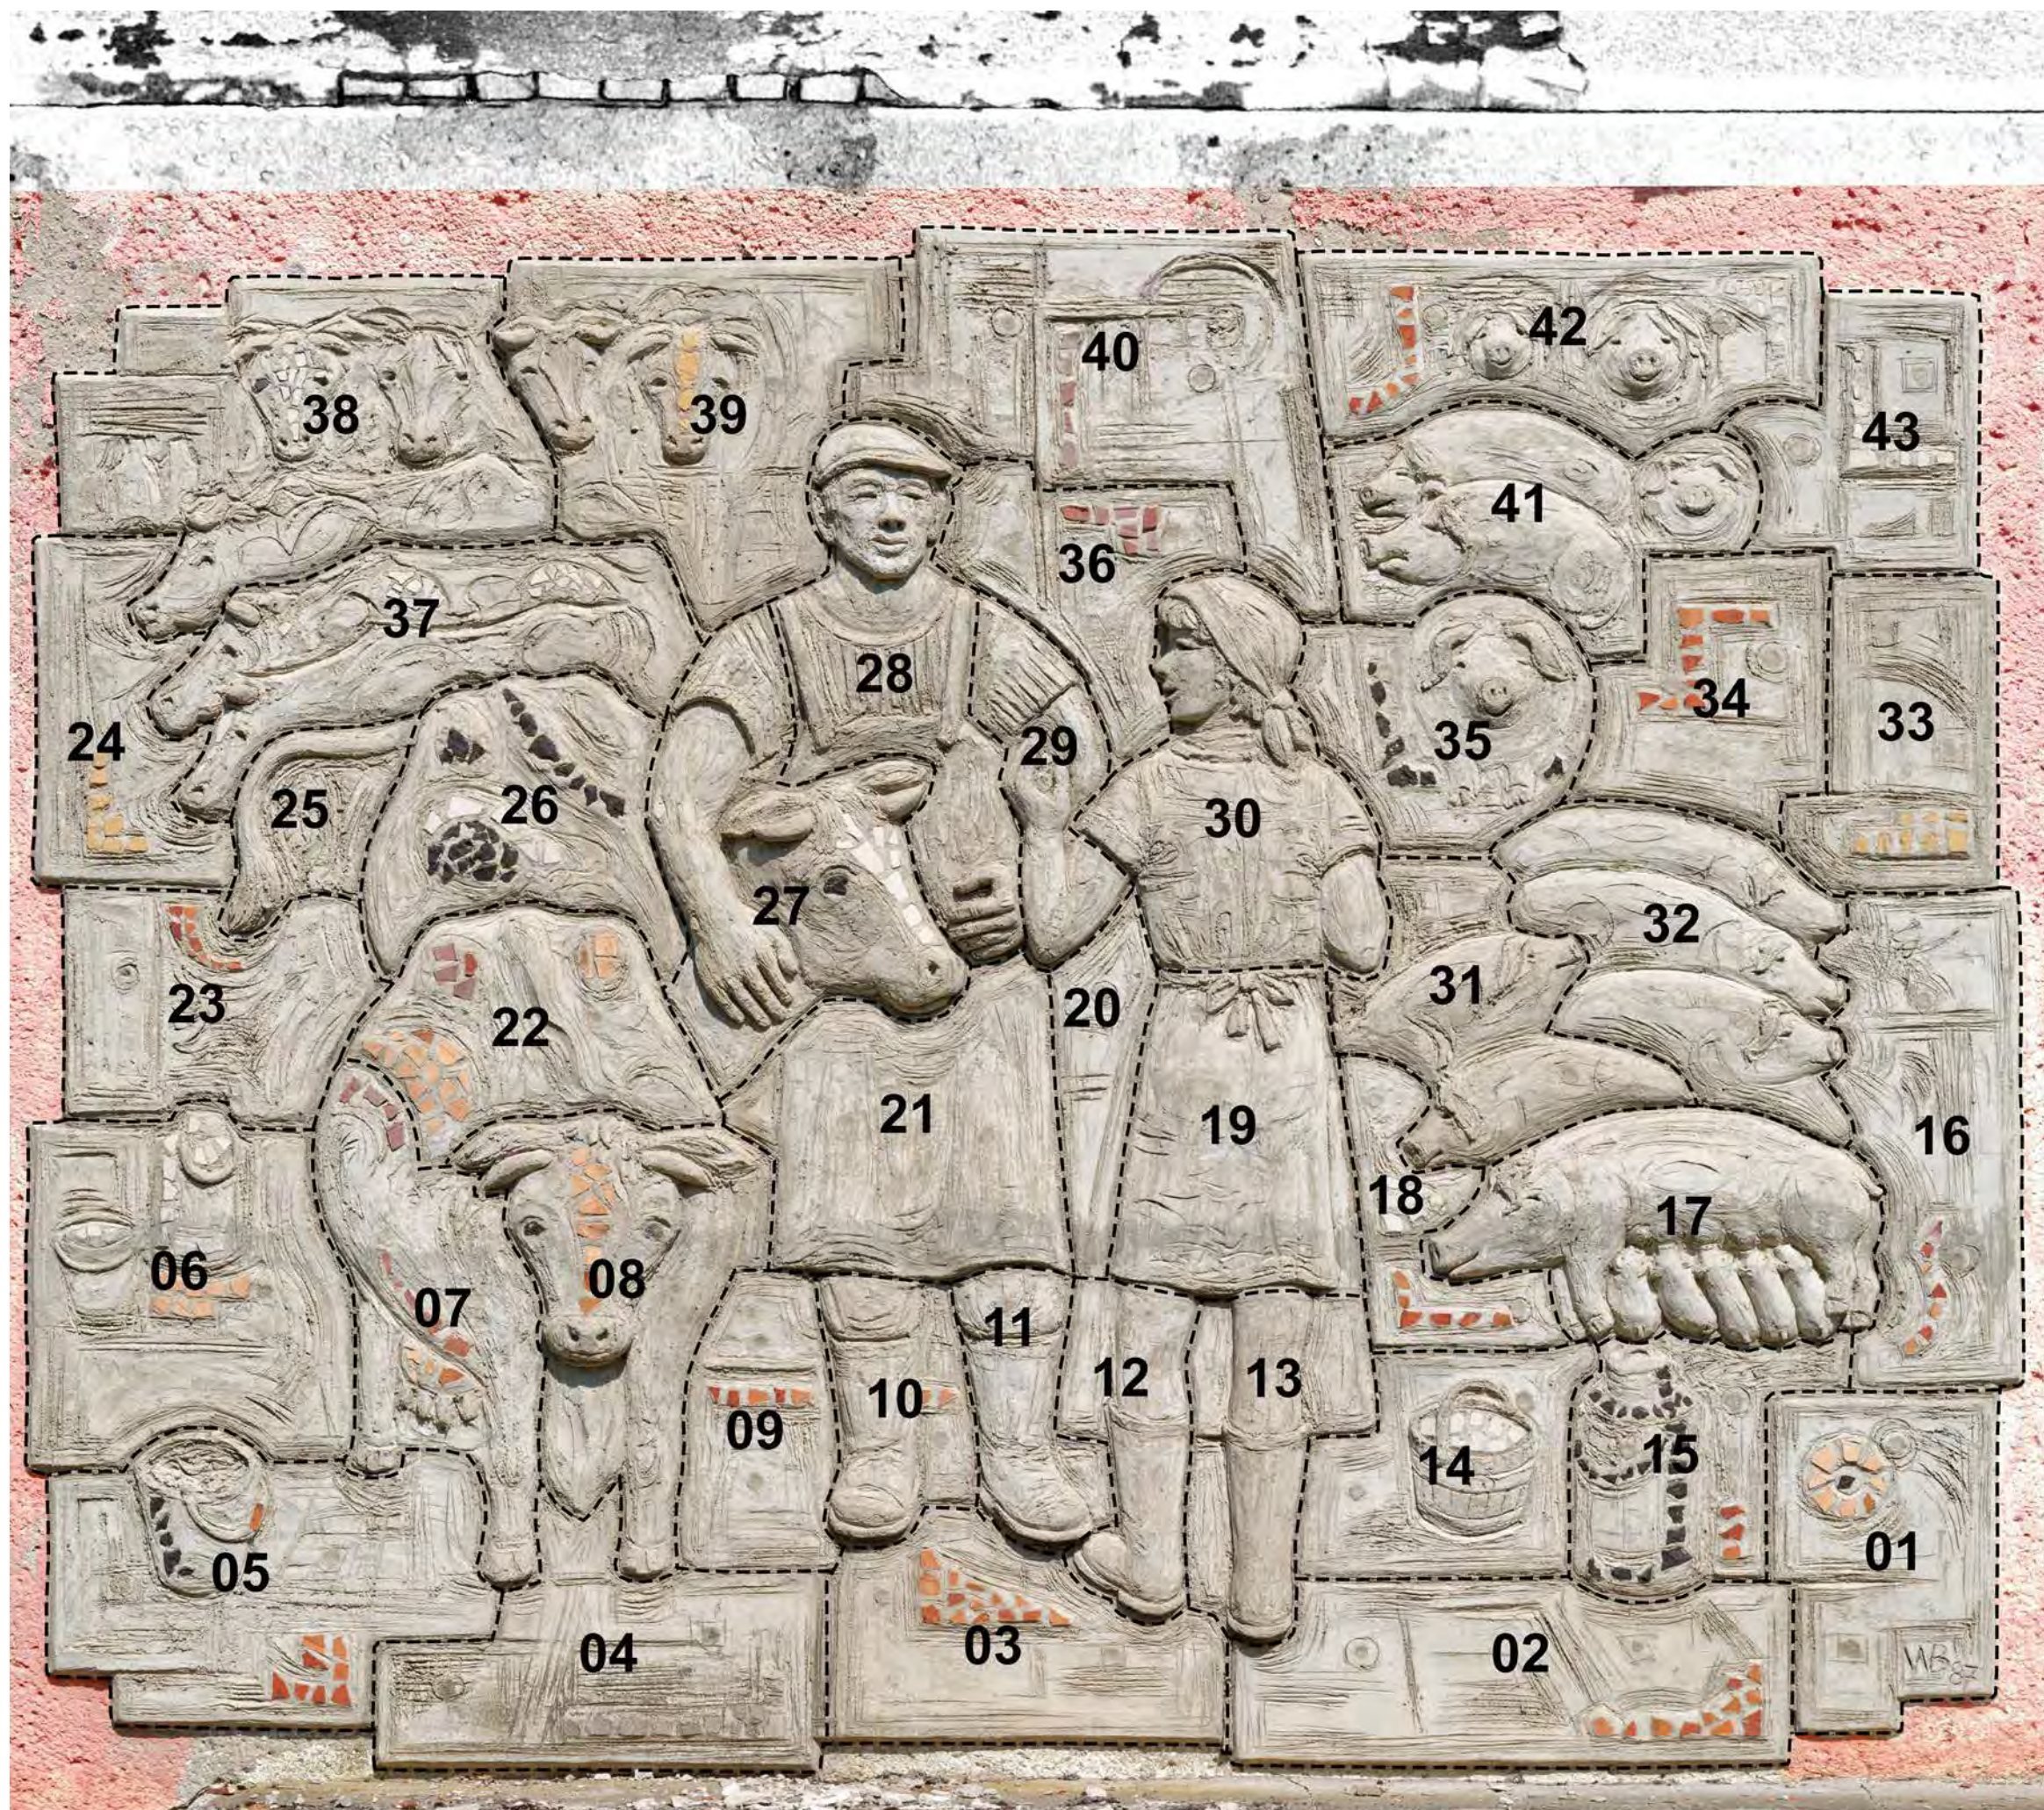
Durch die oben beschriebene unterschiedliche Farbigkeit der Mörtel sind die Grenzen der einzelnen Segmente sowie der Verlauf der Fugen ablesbar. Dadurch erfolgt die Einteilung des Reliefs entsprechend der originalen Segmente in 43 Teile, die sowohl im Plan Nr. 2 sowie einzeln in der Fotodokumentation im Anhang dargestellt sind.

| Darstellung:<br>Markierung der Segmente | Maßstab:<br>1:5 |

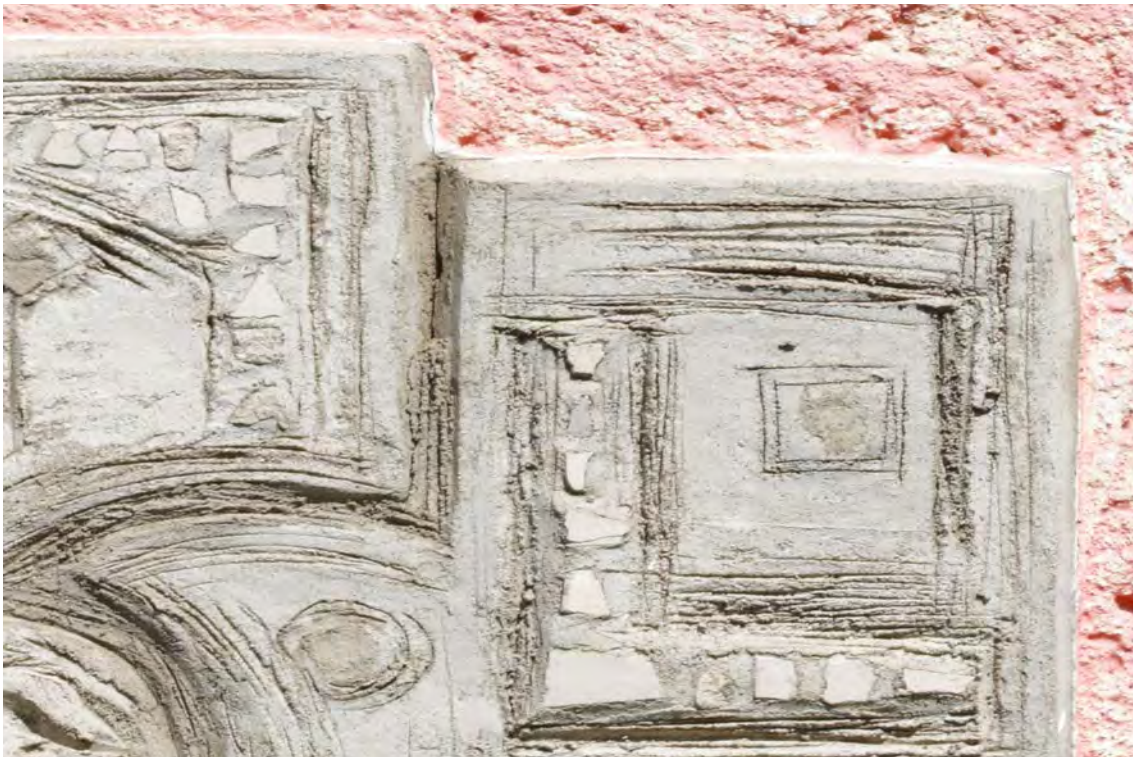
| Abb. Nr.: 7 | Vorzustand | X | Darstellung/ Bildunterschrift: |

| | Zwischenzustand | | Werktechnik |

Unter der herausgebrochenen Fuge wird der Stoß zweier Reliefsegmente sichtbar.

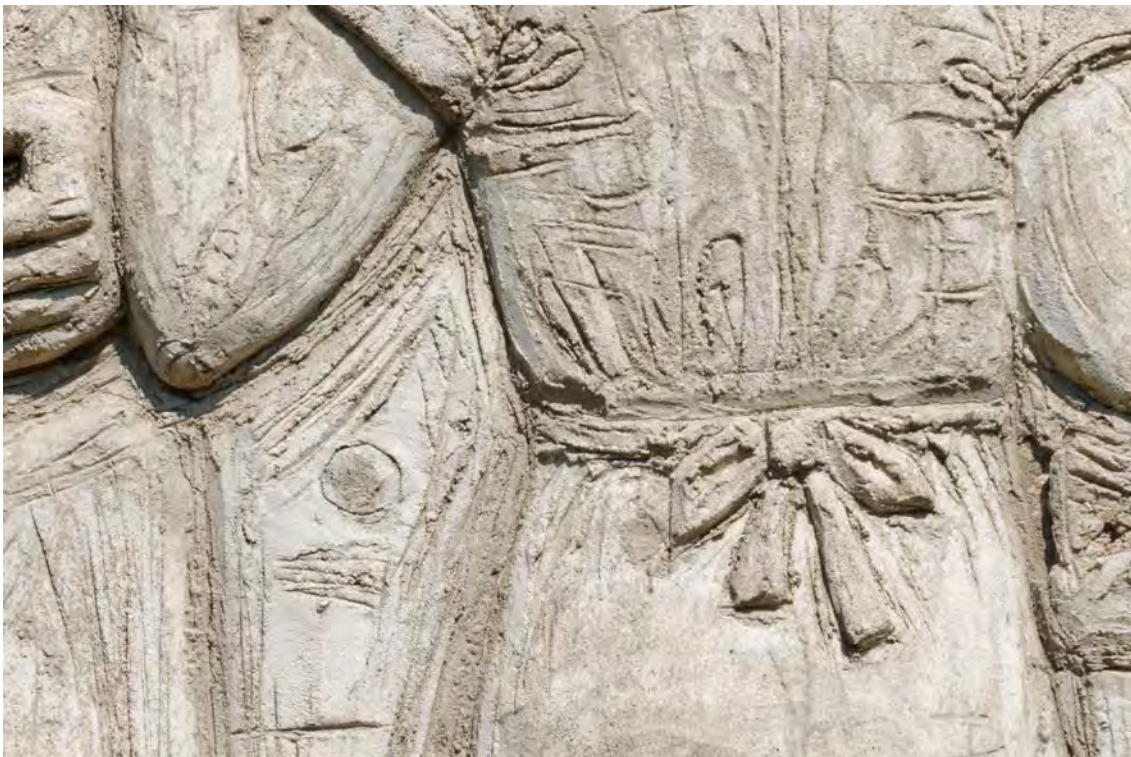
| Abb. Nr.: 8 | Vorzustand | X | Darstellung/ Bildunterschrift: |

| | Zwischenzustand | | Verankerung |

Verankerung mit Dübeln durch nachträgliche Verputzung sichtbar. Teilweise sind sie durch Putzritzungen markiert und Teil der Gestaltung (Dübel links im Bild).

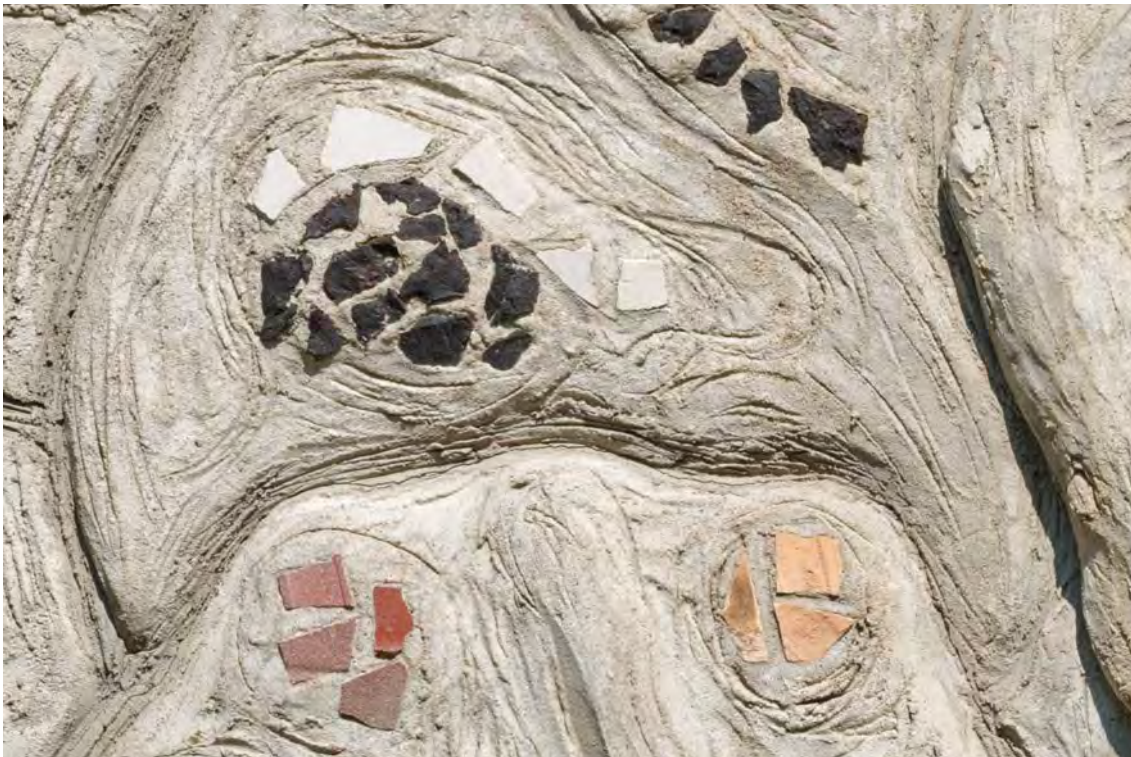
Abb. Nr.: 9

Detail Gestaltung

Gestaltung mit Ziegel- und/oder Terrakottabruch, Steinen und Fliesenfragmenten

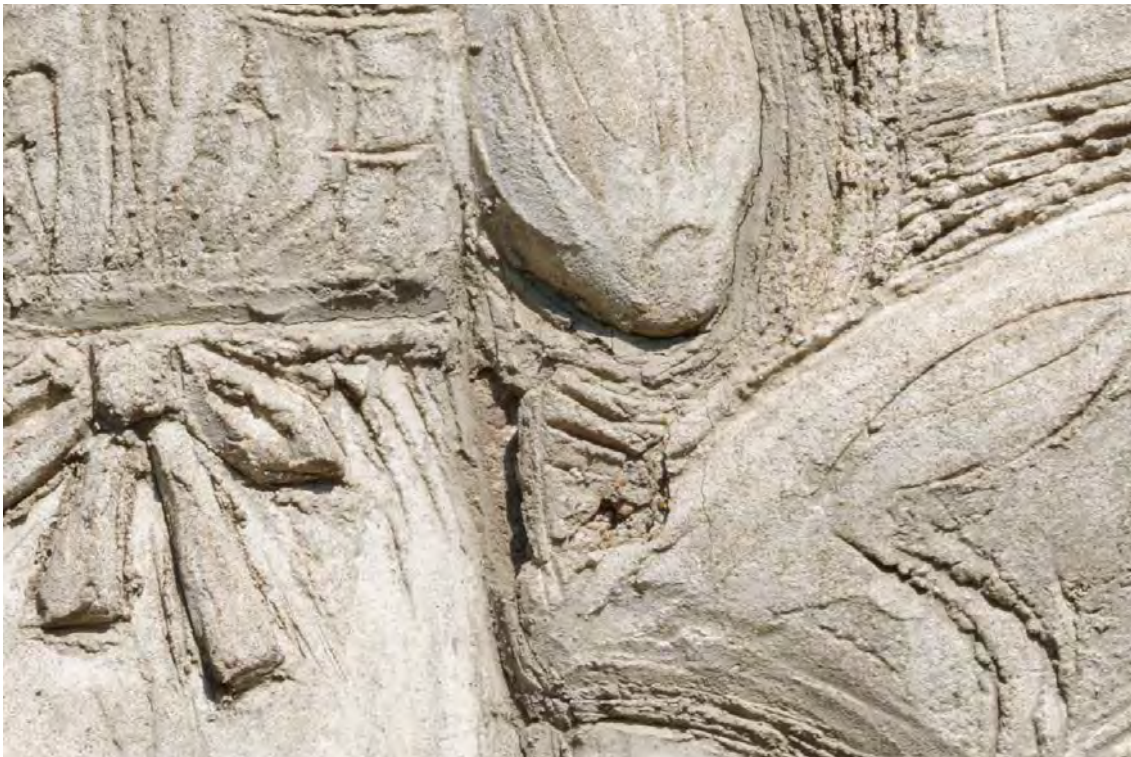
Abb. Nr.: 10

Detail Schaden

Mehrere Fugen sind entlang der Segmentgrenzen gerissen. Daneben ein durch Risse und Fehlstellen gefährdetes Putzfragment.

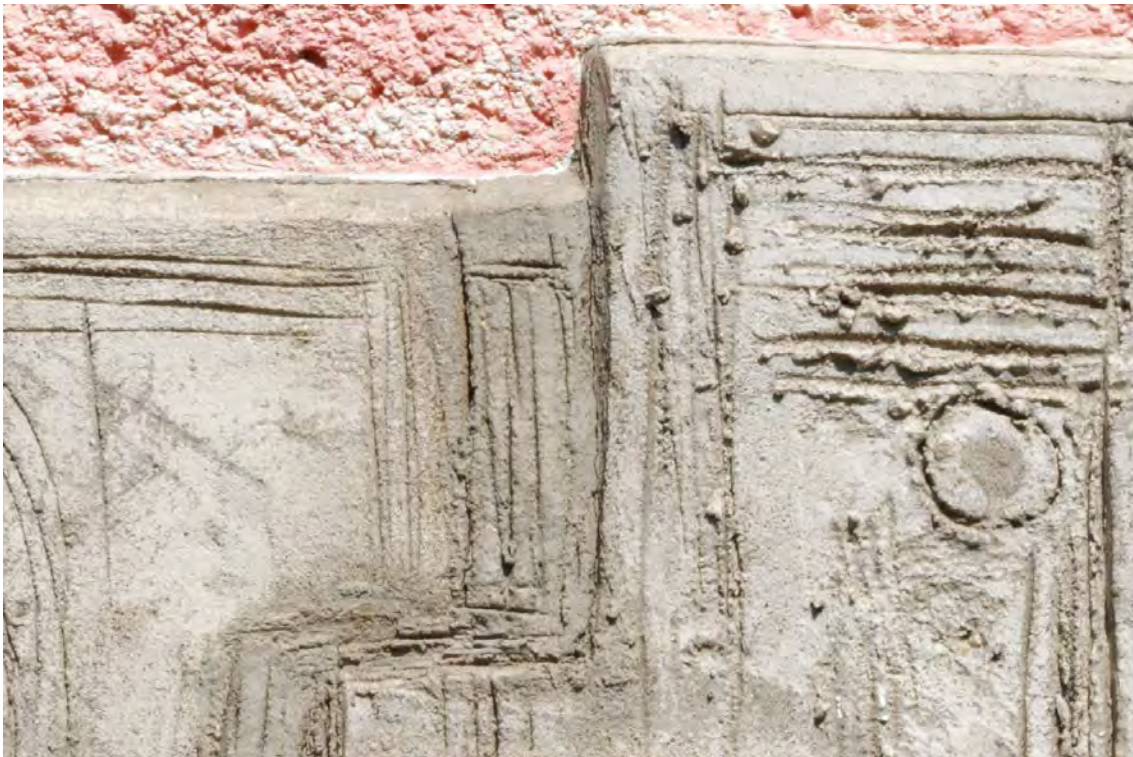
Abb. Nr.: 12

Fuge

Verhältnismäßig breite Fuge, die sich an der Segmentkante bereits zu lösen beginnt

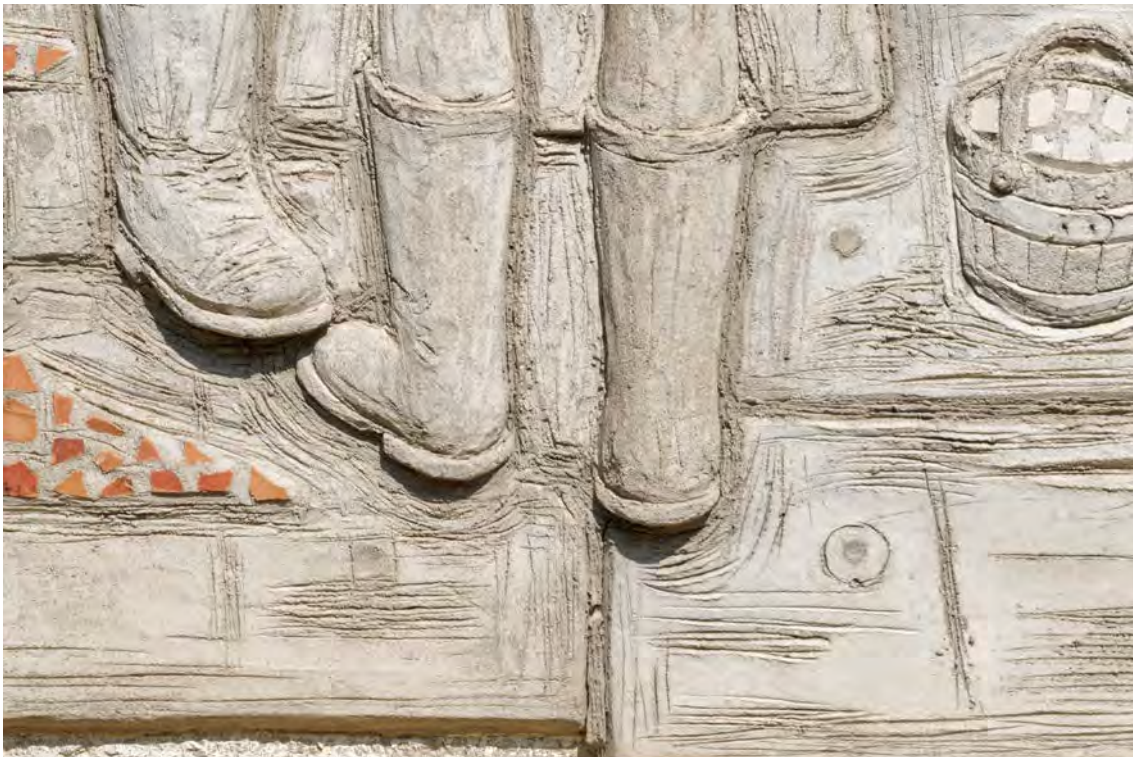
Abb. Nr.: 13

Verfugung

Durch die Farbigkeit der unterschiedlichen Materialien gut ablesbare Verfugung.
