Untersuchungsbericht-Nr. 21DE-00589R01 / R02  
Projekt: Alt Schadow Bauwerksuntersuchung

Projekt: Alt-Schadow Bauwerksuntersu-  
chung  
Untersuchungsbericht-Nr.: 21DE-00589R01 / R02

| Aufgabe: | Mikroskopische Untersuchungen auf AKR an einer Betonprobe, Bestimmung des Na <sub>2</sub> O-Äquivalentes sowie Ermittlung der Betondruckfestigkeit |

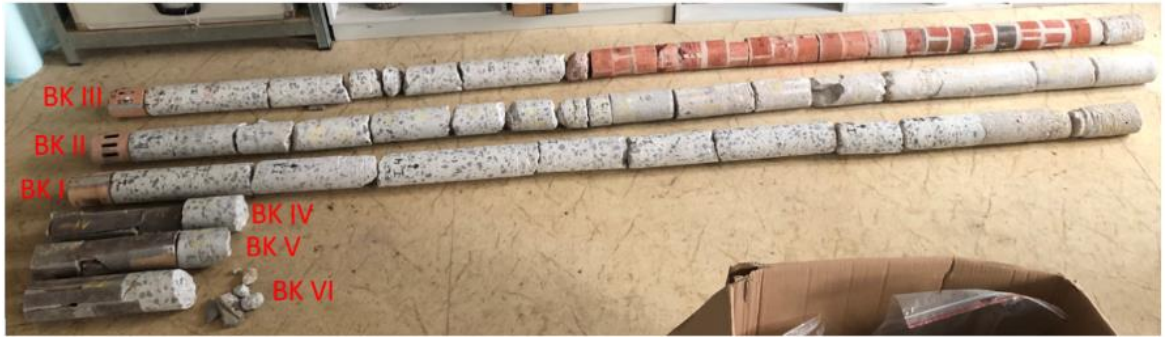
| Zusammenfassung BK-I bis BK-VI |
|---|
| <p><b>Abbildung 27:</b> Übersichtsbild der Bohrkerne BK-I bis BK-VI</p> |

| Zusammenfassung BK-I bis BK-VI |
|---|
| <p><b><u>BK-I</u></b><br/> Länge gesamt: 313 cm<br/> Schicht 1: 0 bis 11,5 cm Mauerwerk / Hohllochziegel<br/> Schicht 2: 11,5 bis 263 cm Konstruktionsbeton<br/> Schicht 3: 263 bis 313 cm Stampfbeton</p> |
| <p><b><u>BK-II</u></b><br/> Länge gesamt: 328 cm<br/> Schicht 1: 0 bis 11,5 cm Mauerwerk / Hohllochziegel<br/> Schicht 2: 11,5 bis 156 cm Konstruktionsbeton<br/> Schicht 3: 156 bis 328 cm Stampfbeton</p> |
| <p><b><u>BK-III</u></b><br/> Länge gesamt: 340 cm<br/> Schicht 1: 0 bis 11 cm Mauerwerk / Hohllochziegel<br/> Schicht 2: 11 bis 153 cm Konstruktionsbeton<br/> Schicht 3: 153 bis 324 cm Mauerwerk / Hohllochziegel<br/> Schicht 5: 324 bis 340 cm Stampfbeton</p> |
| <p><b><u>BK-IV</u></b><br/> Länge gesamt: 51 cm<br/> Schicht 1: 0 bis 35 cm Mauerwerk / Hohllochziegel<br/> Schicht 2: 35 bis 51 cm Konstruktionsbeton</p> |
| <p><b><u>BK-V</u></b><br/> Länge gesamt: 50 cm<br/> Schicht 1: 0 bis 36 cm Mauerwerk / Hohllochziegel<br/> Schicht 2: 36 bis 50 cm Konstruktionsbeton</p> |
| <p><b><u>BK-VI</u></b><br/> Länge gesamt: 36 cm<br/> Schicht 1: 0 bis 28 cm Mauerwerk / Hohllochziegel<br/> Schicht 2: 28 bis 39 cm Konstruktionsbeton</p> |

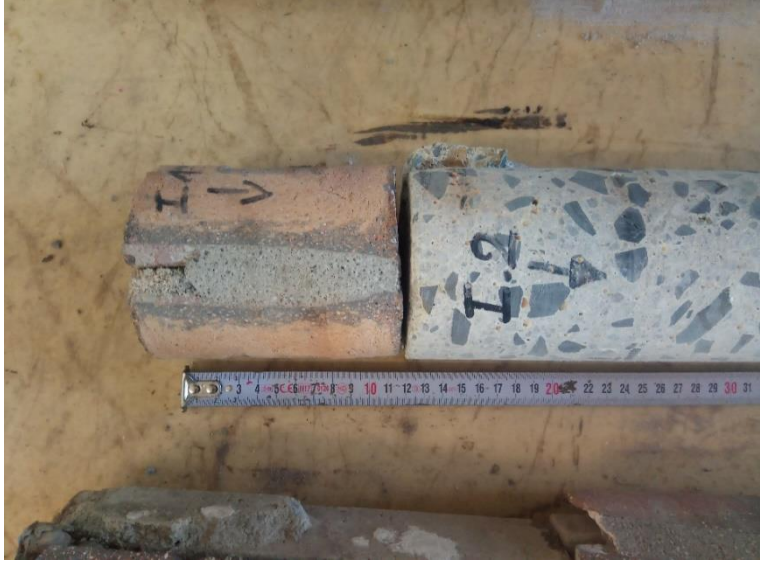
| BK-I | Beschreibung |
|---|---|
| | <p><b>Abbildung 28:</b> Teilstück BK-I.1.</p> <ul style="list-style-type: none"> <li>• Mauerwerk / Hohllochziegel, Vorsatzschale</li> <li>• Verbund Mauerwerk-Konstruktionsbeton: kein Haftverbund vorhanden</li> </ul> |

Zwischen dem 1994 im Zuge einer Sanierung Eingebrachten Konstruktionsbeton und dem Bestandsbeton bzw. Mauerwerk ist nur ein sehr begrenzter Haftverbund vorhanden. Auf Grund Stand der Technik ist ein Austausch von mehreren kaum Verbundenen Werkstoffen zwingend erforderlich. Insbesondere auf Grund statischer Belange. Ein Ersatzneubau sollte, auch auf Grund der AKR Schäden, in Erwägung gezogen werden.

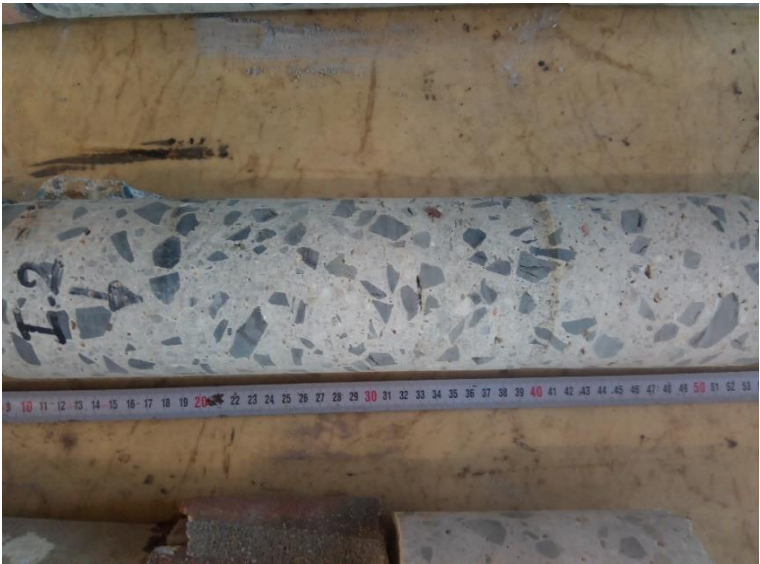
| BK-I | Beschreibung |
|---|---|
| | <p><b>Abbildung 29:</b> Teilstück BK-I.2</p> <ul style="list-style-type: none"> <li>• Konstruktionsbeton:</li> <li>• Stellenweise stark gespaltene Gesteinskörnung → Hinweis auf AKR</li> <li>• weißer Saum um Gesteinskörnung → Hinweis auf Reaktionsprodukte einer AKR</li> <li>• Abplatzungen am Konstruktionsbeton → Hinweis auf AKR</li> <li>• Längsriss im Konstruktionsbeton</li> </ul> |

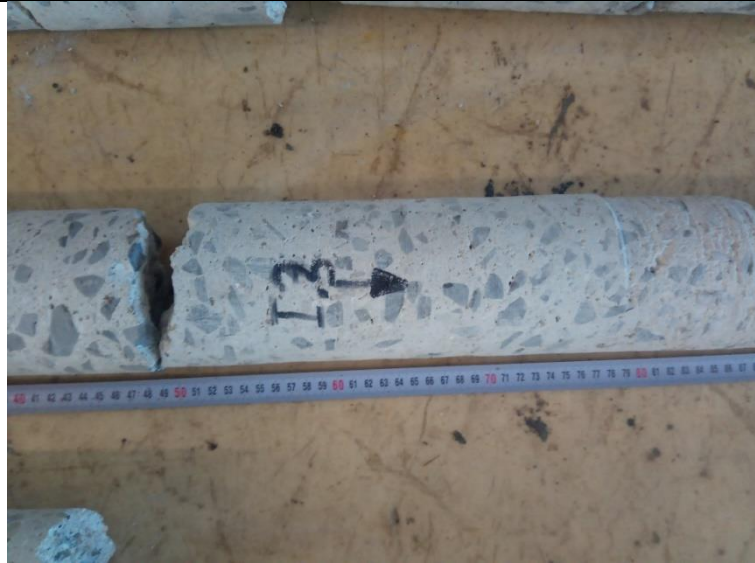
**Abbildung 30:** Teilstück BK-I.3

- Konstruktionsbeton:
- Stellenweise stark gespaltene Gesteinskörnung → Hinweis auf AKR
- weißer Saum um Gesteinskörnung → Hinweis auf Reaktionsprodukte einer AKR

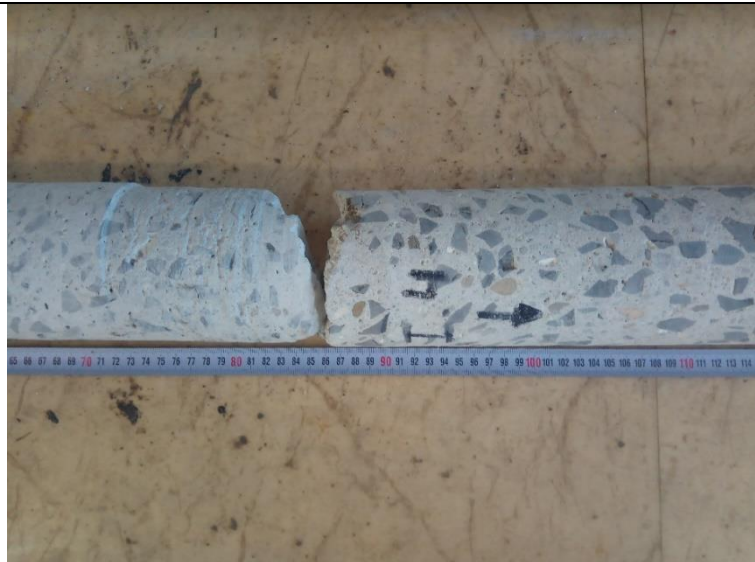
**Abbildung 31:** Teilstück BK-I.4

- Konstruktionsbeton:
- Stellenweise stark gespaltene Gesteinskörnung → Hinweis auf AKR
- weißer Saum um Gesteinskörnung → Hinweis auf Reaktionsprodukte einer AKR

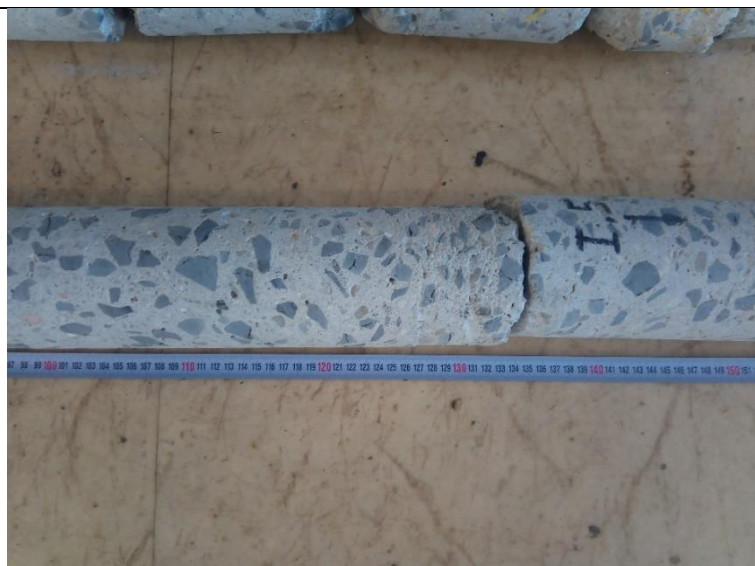
**Abbildung 32:** Teilstück BK-I.4 bis I.5

- Konstruktionsbeton:
- Stellenweise stark gespaltene Gesteinskörnung → Hinweis auf AKR
- weißer Saum um Gesteinskörnung → Hinweis auf Reaktionsprodukte einer AKR

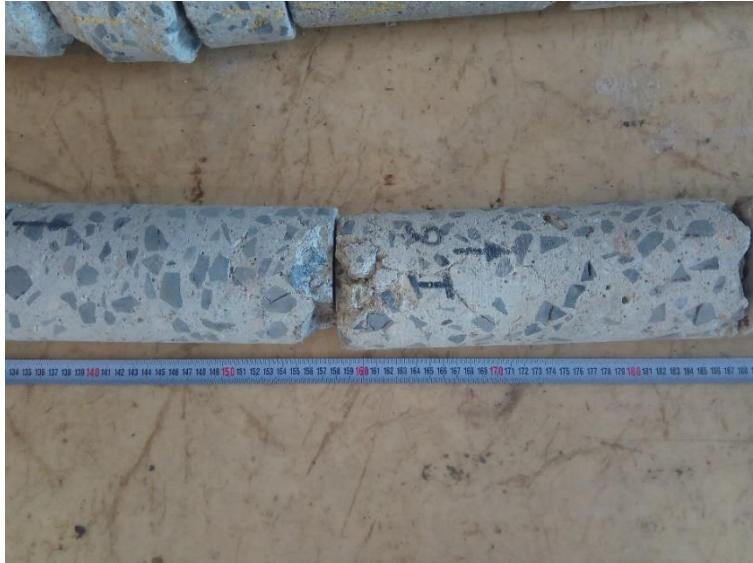
**Abbildung 33:** Teilstück BK-I.5 bis I.6

- Konstruktionsbeton:
- Stellenweise stark gespaltene Gesteinskörnung → Hinweis auf AKR
- weißer Saum um Gesteinskörnung → Hinweis auf Reaktionsprodukte einer AKR
- starke Verschotterung des Konstruktionsbetons → Hinweis auf AKR
- Längsriss im Konstruktionsbetons

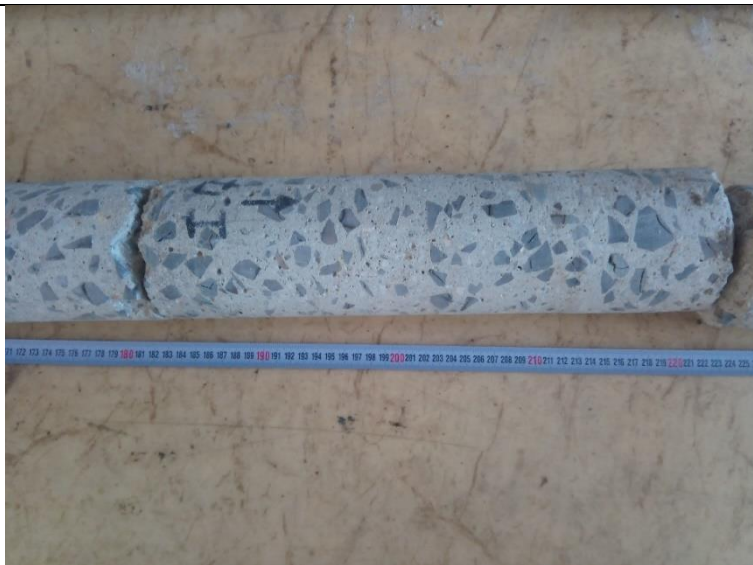
**Abbildung 34:** Teilstück BK-I.7

- Konstruktionsbeton:
- Stellenweise stark gespaltene Gesteinskörnung → Hinweis auf AKR
- weißer Saum um Gesteinskörnung → Hinweis auf Reaktionsprodukte einer AKR

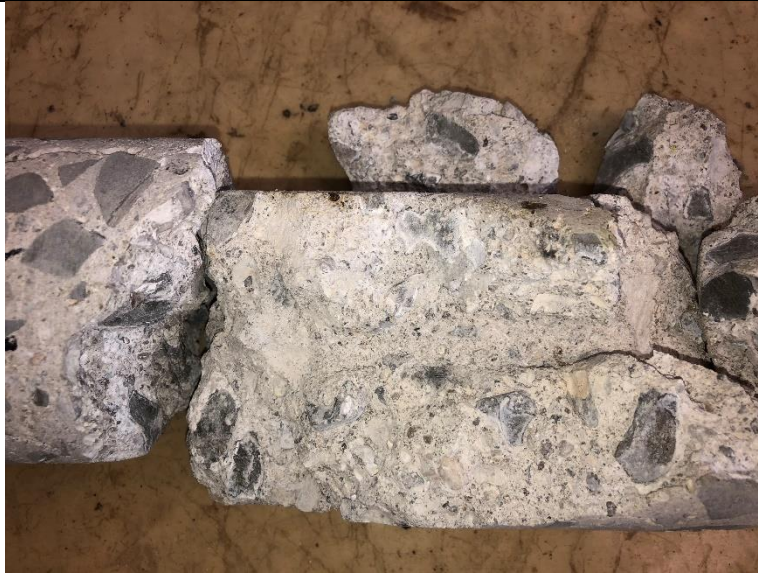
**Abbildung 35:** Teilstück BK-I.8 bis I.9

- Konstruktionsbeton:
- Stellenweise stark gespaltene Gesteinskörnung → Hinweis auf AKR
- weißer Saum um Gesteinskörnung → Hinweis auf Reaktionsprodukte einer AKR
- Längsriss im Konstruktionsbeton

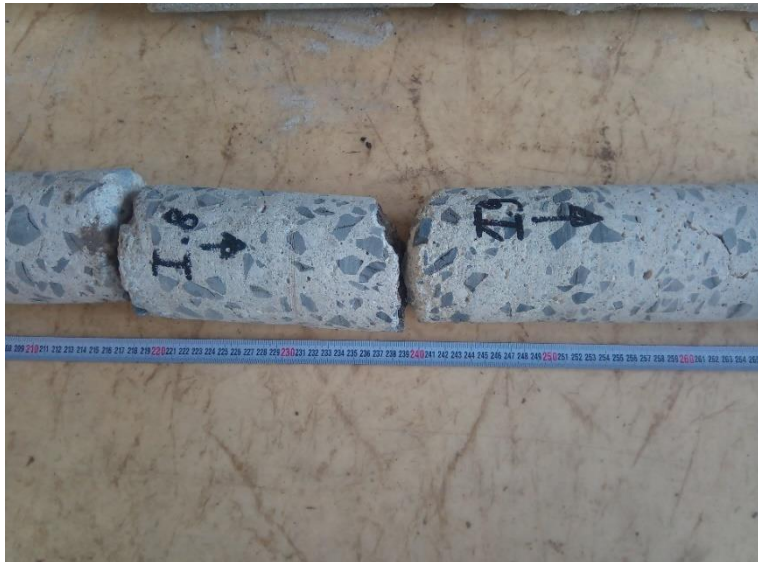
**Abbildung 36:** Teilstück BK-I.8 bis I.9

- Konstruktionsbeton:
- Stellenweise stark gespaltene Gesteinskörnung → Hinweis auf AKR
- weißer Saum um Gesteinskörnung → Hinweis auf Reaktionsprodukte einer AKR
- Längsriss im Konstruktionsbeton

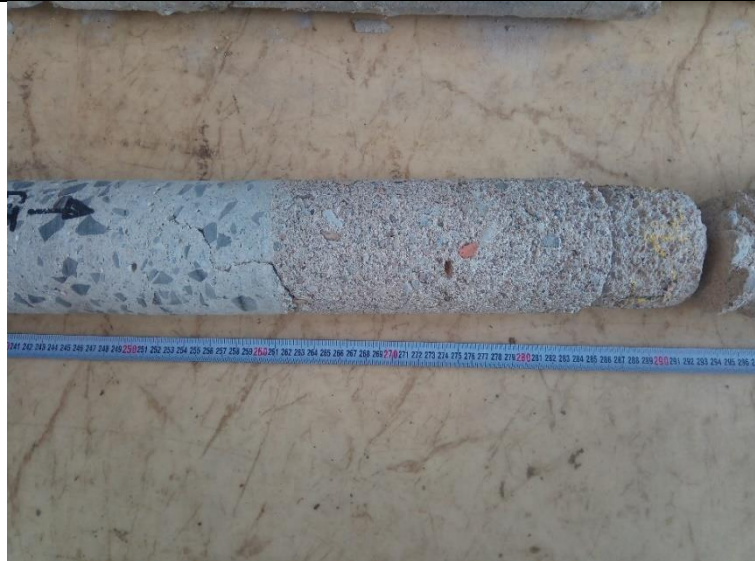
**Abbildung 37:** Teilstück BK-I.9

- Konstruktionsbeton:
- Stellenweise stark gespaltene Gesteinskörnung → Hinweis auf AKR
- weißer Saum um Gesteinskörnung → Hinweis auf Reaktionsprodukte einer AKR
- Stampfbeton:
- vereinzelt Verdichtungs-poren
- Verbund Konstruktionsbeton-Stampfbeton: Haftverbund vorhanden

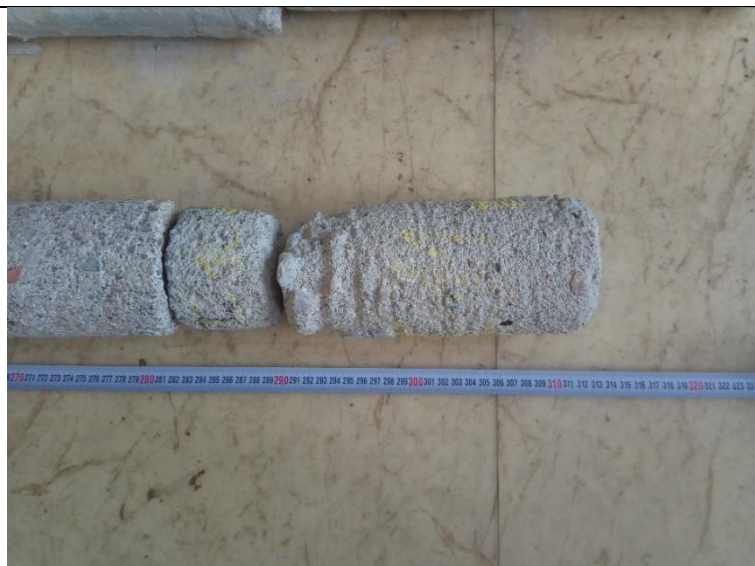
**Abbildung 38:** Teilstück BK-I.10 bis I.11

- Stampfbeton:
- vereinzelt Verdichtungs-poren

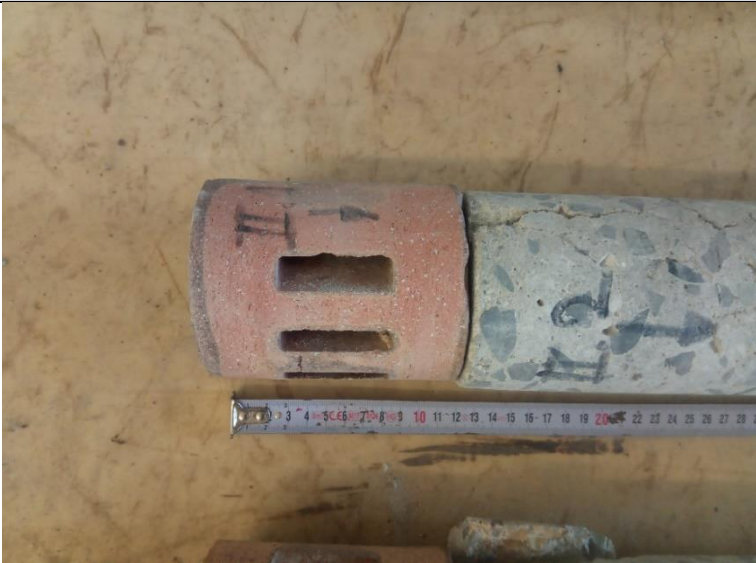
| BK-II | Beschreibung |
|---|---|
| | <p><b>Abbildung 39:</b> Teilstück BK-II.1</p> <ul style="list-style-type: none"> <li>• Mauerwerk / Hohllochziegel, Vor-satzschale</li> <li>• Verbund Mauerwerk-Konstruktionsbeton: kein Haftverbund vorhanden</li> </ul> |

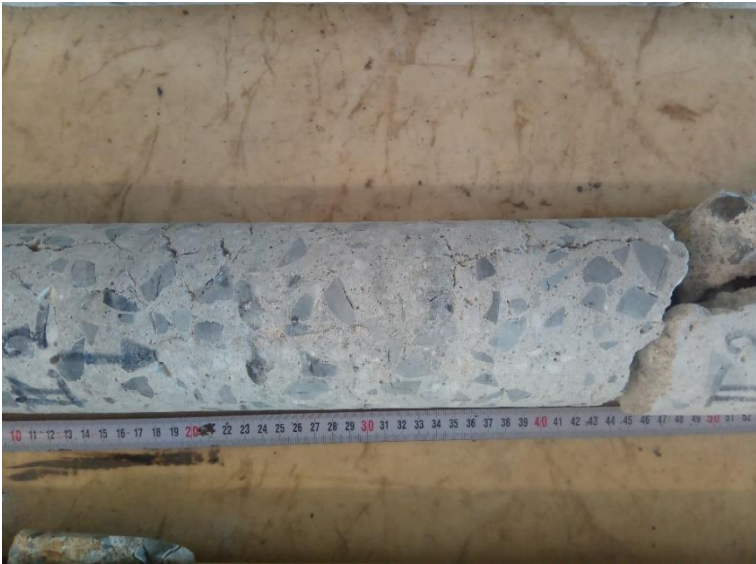
| BK-II | Beschreibung |
|---|---|
| | <p><b>Abbildung 40:</b> Teilstück BK-II.2</p> <ul style="list-style-type: none"> <li>• Konstruktionsbeton:</li> <li>• Stellenweise stark gespaltene Gesteinskörnung → Hinweis auf AKR</li> <li>• weißer Saum um Gesteinskörnung → Hinweis auf Reaktionsprodukte einer AKR</li> <li>• starke Verschotterung des Konstruktionsbetons → Hinweis auf AKR</li> </ul> |

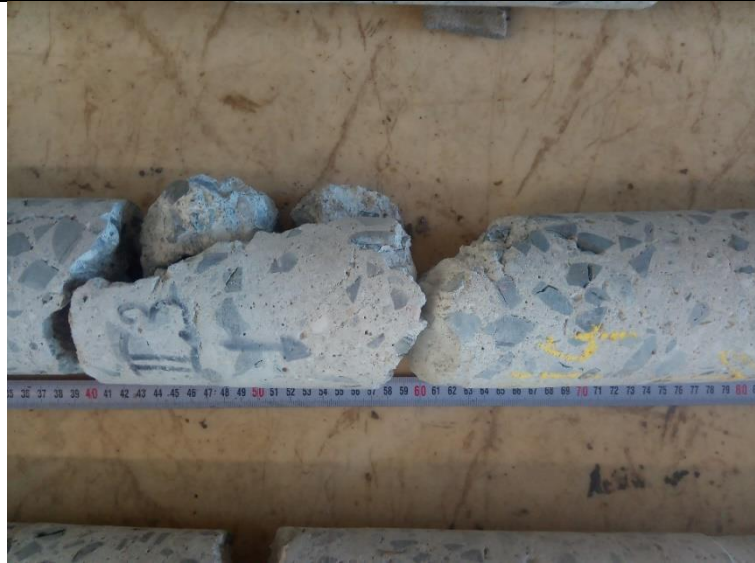
**Abbildung 41:** Teilstück BK-II.3 bis II.4

- Konstruktionsbeton:
- Stellenweise stark gespaltene Gesteinskörnung → Hinweis auf AKR
- weißer Saum um Gesteinskörnung → Hinweis auf Reaktionsprodukte einer AKR

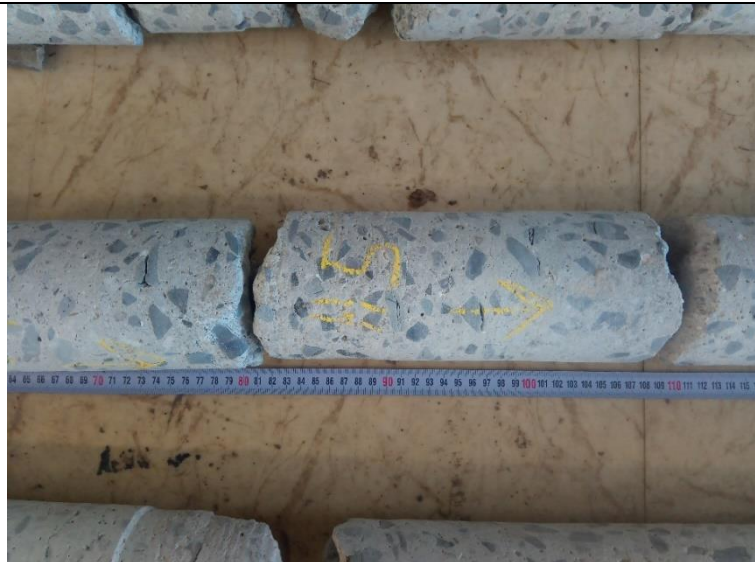
**Abbildung 42:** Teilstück BK-II.4 bis II.5

- Konstruktionsbeton:
- Stellenweise stark gespaltene Gesteinskörnung → Hinweis auf AKR
- weißer Saum um Gesteinskörnung → Hinweis auf Reaktionsprodukte einer AKR

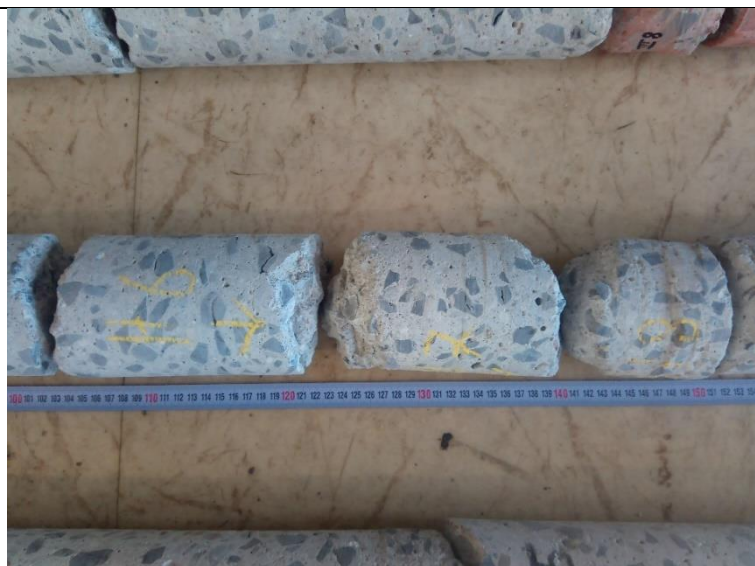
**Abbildung 43:** Teilstück BK-II.6 bis II.8

- Konstruktionsbeton:
- Stellenweise stark gespaltene Gesteinskörnung → Hinweis auf AKR
- weißer Saum um Gesteinskörnung → Hinweis auf Reaktionsprodukte einer AKR

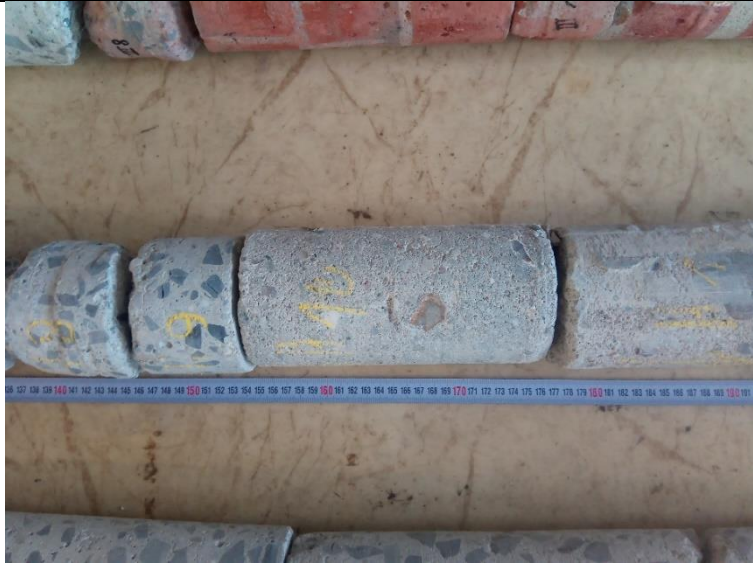
**Abbildung 44:** Teilstück BK-II.8 bis II.11

- Konstruktionsbeton:
- Stellenweise stark gespaltene Gesteinskörnung → Hinweis auf AKR
- weißer Saum um Gesteinskörnung → Hinweis auf Reaktionsprodukte einer AKR
- Verbund Konstruktionsbeton-Stampfbeton: kein Haftverbund vorhanden
- Stampfbeton:
- vereinzelt Verdichtungs-poren

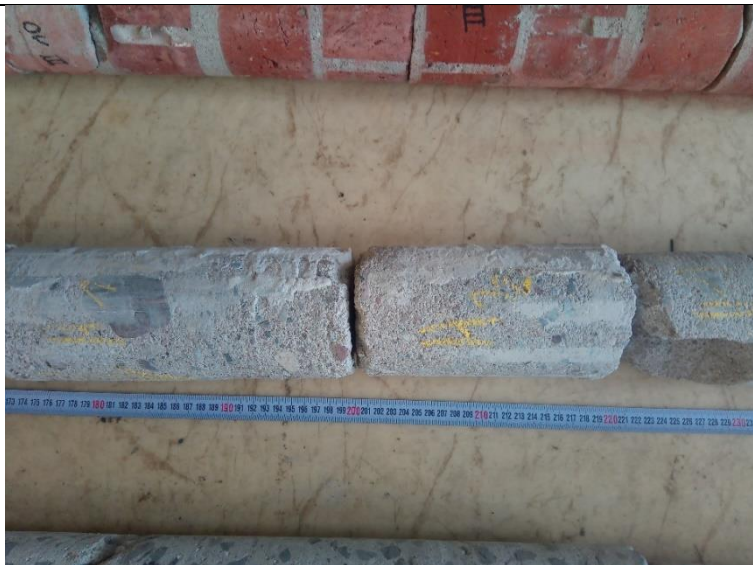
**Abbildung 45:** Teilstück BK-II.11 bis II.12

- Stampfbeton:
- vereinzelt Verdichtungs-poren

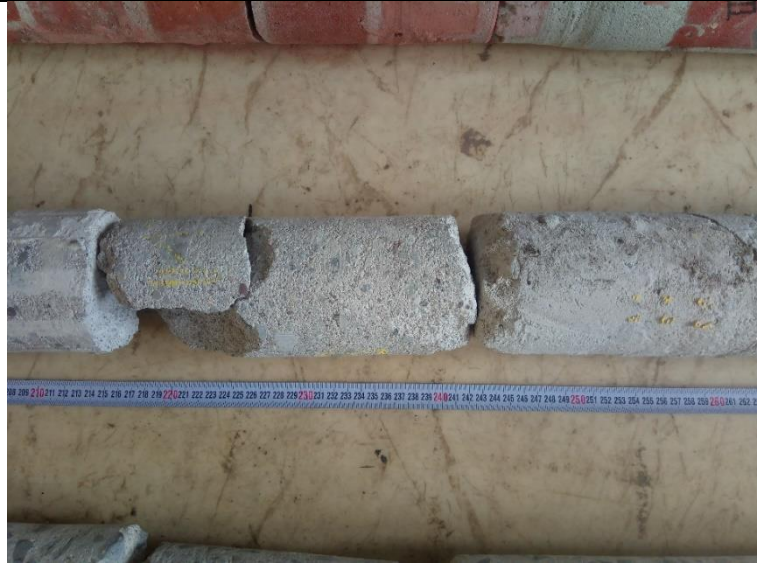
**Abbildung 46:** Teilstück BK-II.13 bis II.14

- Stampfbeton:
- vereinzelt Verdichtungsporen

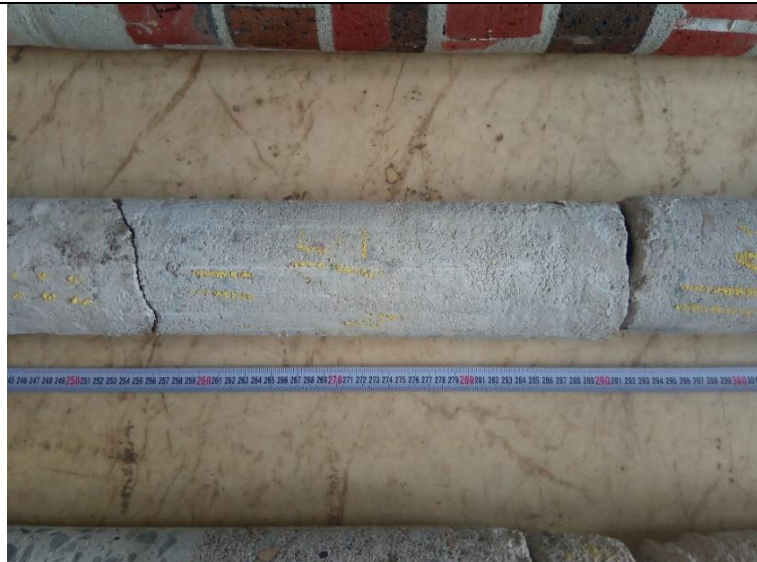
**Abbildung 47:** Teilstück BK-II.15

- Stampfbeton:
- vereinzelt Verdichtungsporen

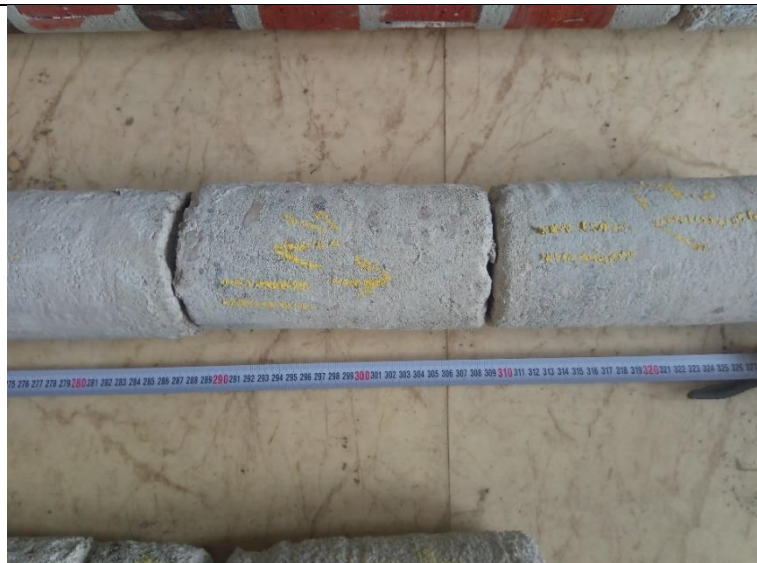
**Abbildung 48:** Teilstück BK-II.16 bis II.17

- Stampfbeton:
- vereinzelt Verdichtungsporen

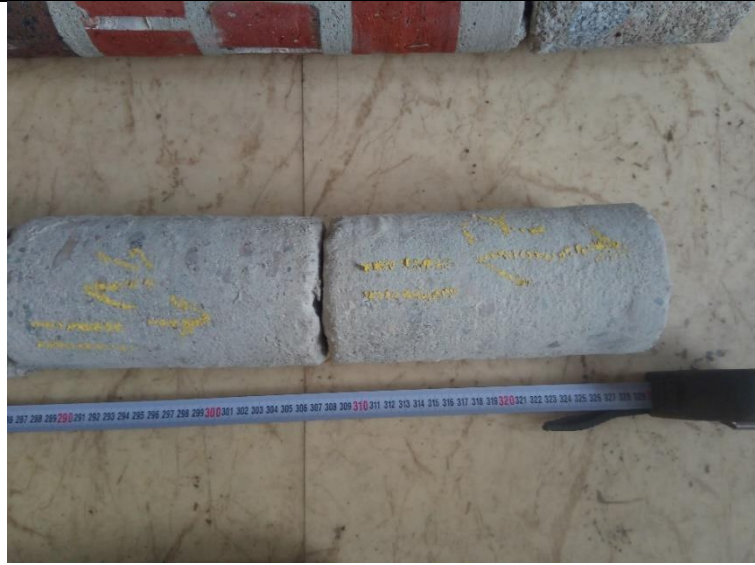
**Abbildung 49:** Teilstück BK-II.16 bis II.17

- Stampfbeton:
- vereinzelt Verdichtungsporen

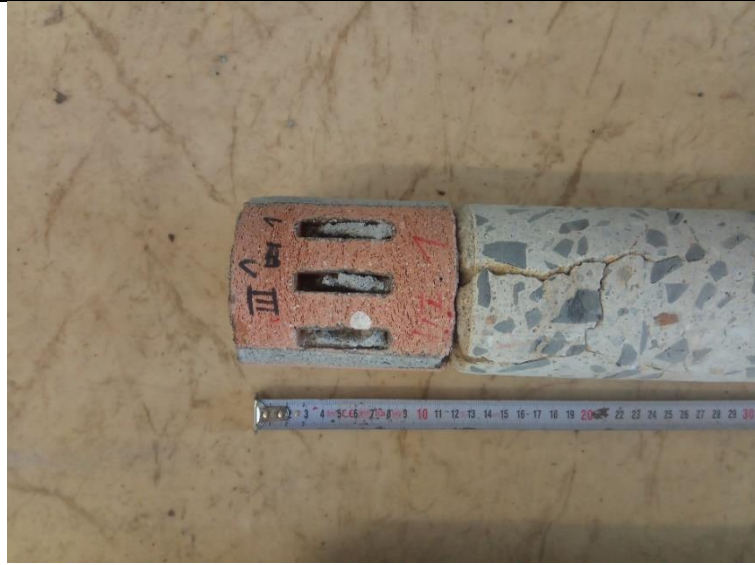
| BK-III | Beschreibung |
|---|---|
| | <p><b>Abbildung 50:</b> Teilstück BK-III.1</p> <ul style="list-style-type: none"> <li>• Mauerwerk / Hohllochziegel, Vorsatzschale</li> <li>• Verbund Mauerwerk-Konstruktionsbeton: kein Haftverbund vorhanden</li> </ul> |

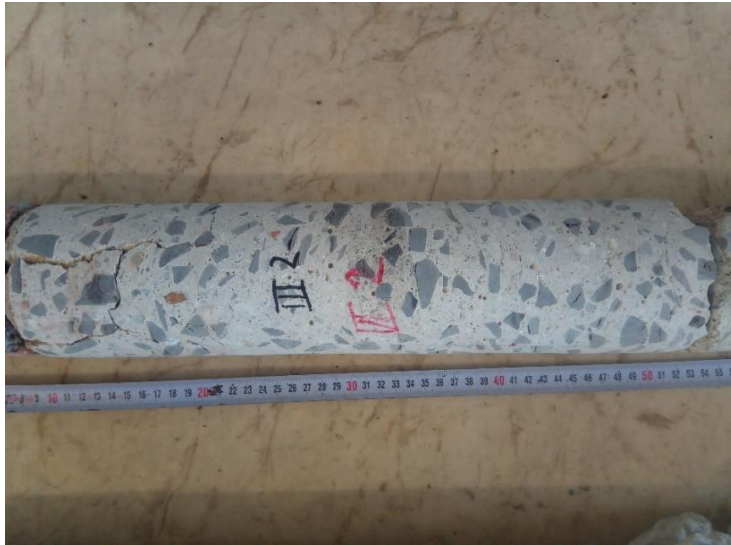
**Abbildung 51:** Teilstück BK-III.2

- Konstruktionsbeton
- Stellenweise stark gespaltene Gesteinskörnung → Hinweis auf AKR
- weißer Saum um Gesteinskörnung → Hinweis auf Reaktionsprodukte einer AKR
- Längsriss im Konstruktionsbetons
- starke Verschotterung des Konstruktionsbetons → Hinweis auf AKR

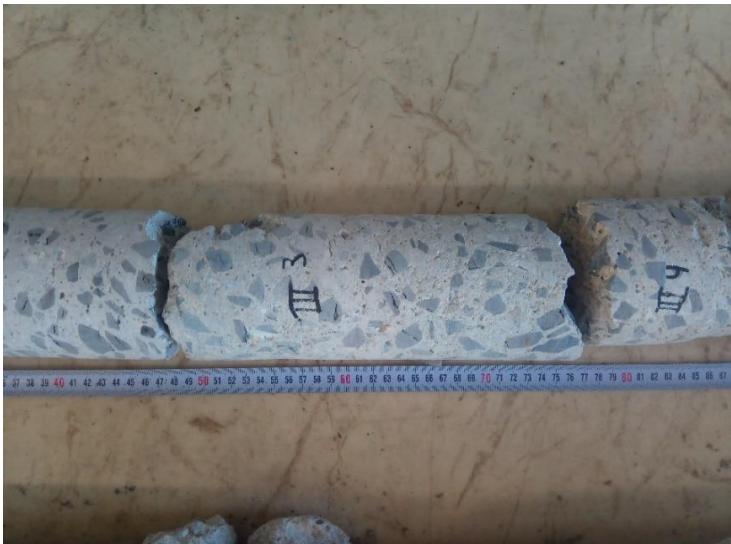
**Abbildung 52:** Teilstück BK-III.3

- Konstruktionsbeton:
- Stellenweise stark gespaltene Gesteinskörnung → Hinweis auf AKR
- weißer Saum um Gesteinskörnung → Hinweis auf Reaktionsprodukte einer AKR
- starke Verschotterung des Konstruktionsbetons → Hinweis auf AKR

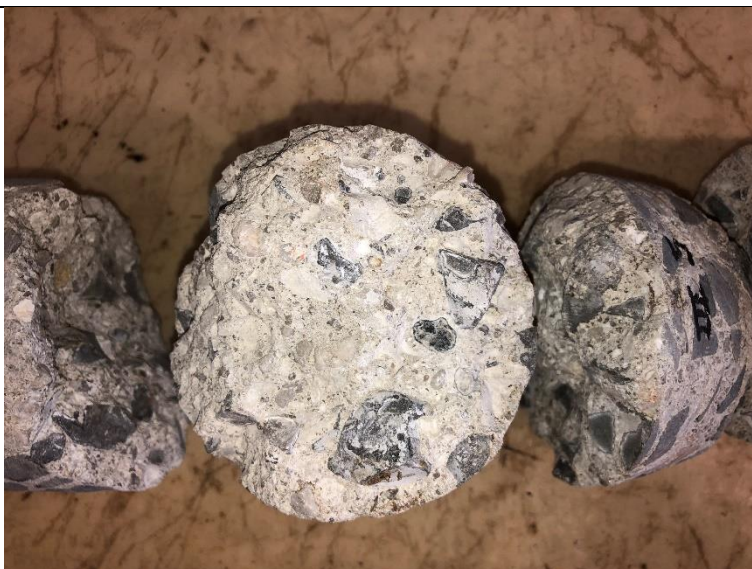
**Abbildung 53:** Teilstück BK-III.4

- Konstruktionsbeton:
- Stellenweise stark gespaltene Gesteinskörnung → Hinweis auf AKR
- weißer Saum um Gesteinskörnung → Hinweis auf Reaktionsprodukte einer AKR

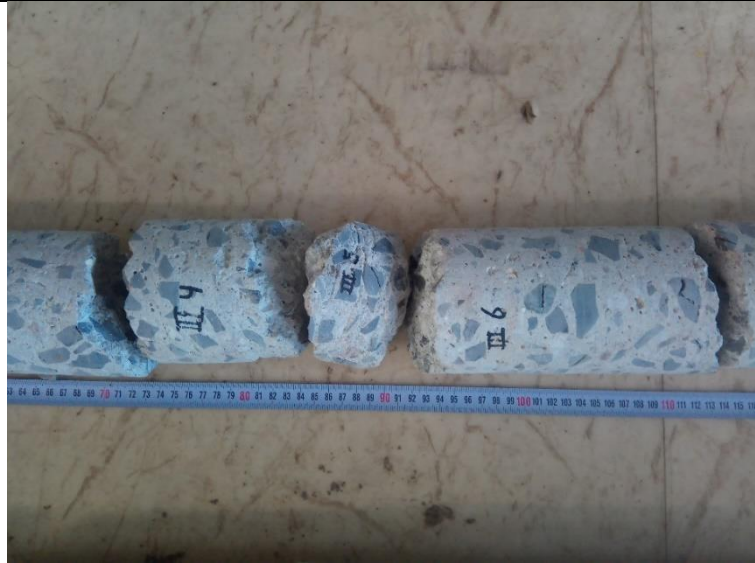
**Abbildung 54:** Teilstück BK-III.4 bis III.6

- Konstruktionsbeton:
- Stellenweise stark gespaltene Gesteinskörnung → Hinweis auf AKR
- weißer Saum um Gesteinskörnung → Hinweis auf Reaktionsprodukte einer AKR

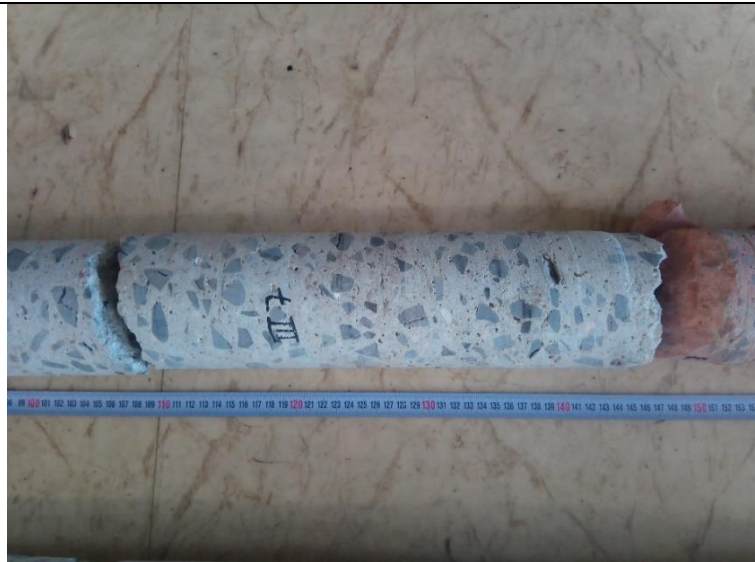
**Abbildung 55:** Teilstück BK-III.7

- Konstruktionsbeton:
- Stellenweise stark gespaltene Gesteinskörnung → Hinweis auf AKR
- weißer Saum um Gesteinskörnung → Hinweis auf Reaktionsprodukte einer AKR

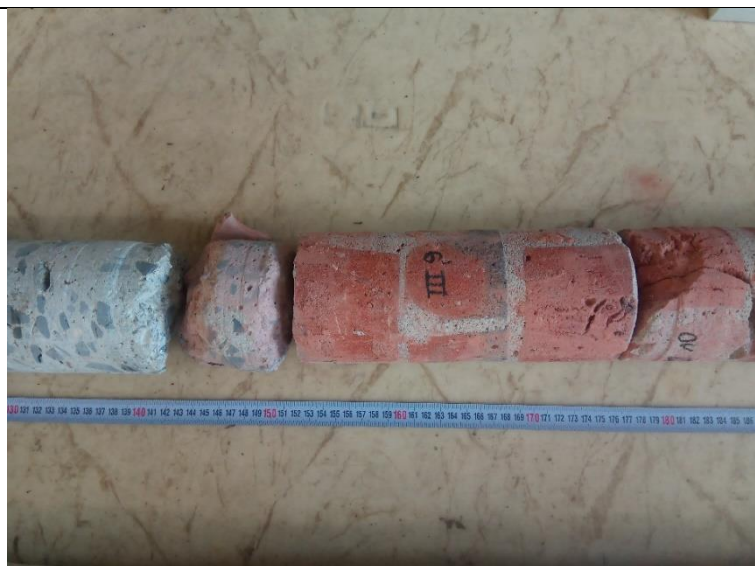
**Abbildung 56:** Teilstück BK-III.8 bis III.9

- Mauerwerk / Hohllochziegel
- Verbund Konstruktionsbeton-Mauerwerk: geringer Haftverbund

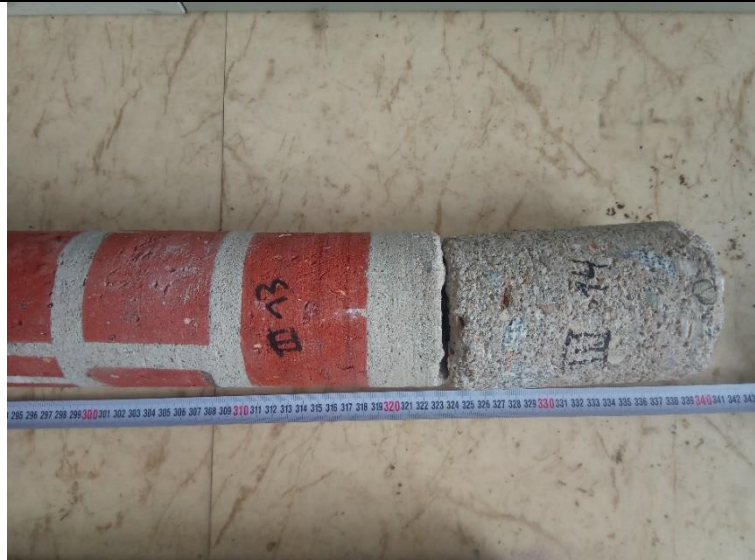
**Abbildung 61:** Teilstück BK-III.13 bis III.14

- Mauerwerk / Hohllochziegel
- Stampfbeton:
- vereinzelt Verdichtungs-poren
- Verbund Mauerwerk-Stampfbeton: kein Haftverbund vorhanden

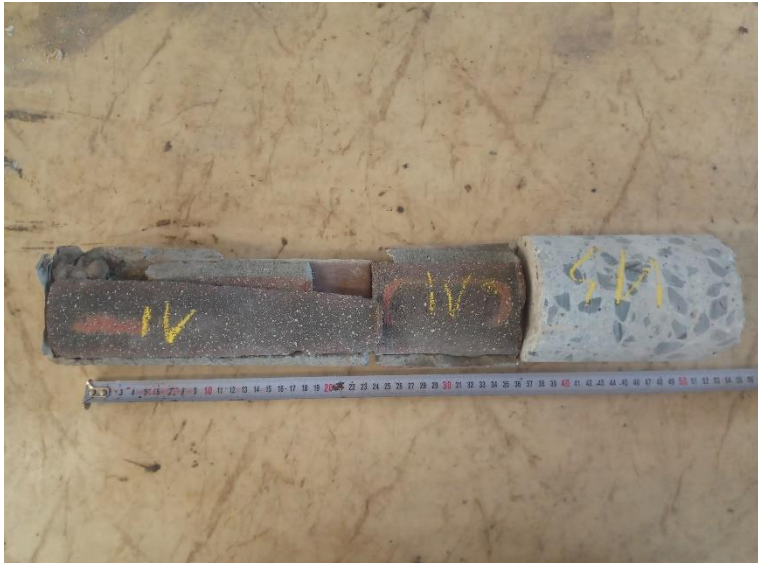
| BK-IV | Beschreibung |
|---|---|
| | <p><b>Abbildung 62:</b> Übersichtsbild BK-IV</p> <ul style="list-style-type: none"> <li>• Mauerwerk / Hochlochziegel</li> <li>• Konstruktionsbeton: <ul style="list-style-type: none"> <li>• weißer Saum um Gesteinskörnung → Hinweis auf Reaktionsprodukte einer AKR</li> <li>• weißer Saum um Gesteinskörnung → Hinweis auf Reaktionsprodukte einer AKR</li> </ul> </li> <li>• Verbund Mauerwerk-Konstruktionsbeton: kein Haftverbund vorhanden</li> </ul> |

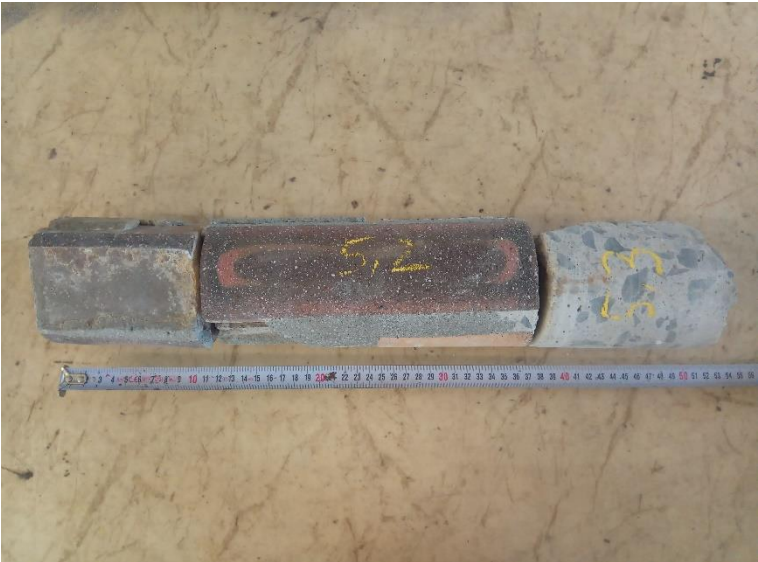
| BK-V | Beschreibung |
|---|---|
| | <p><b>Abbildung 63:</b> Übersichtsbild BK-V</p> <ul style="list-style-type: none"> <li>• Mauerwerk / Hochlochziegel</li> <li>• Konstruktionsbeton: <ul style="list-style-type: none"> <li>• weißer Saum um Gesteinskörnung → Hinweis auf Reaktionsprodukte einer AKR</li> </ul> </li> <li>• Abplatzungen am Konstruktionsbeton → Hinweis auf AKR</li> <li>• starke Verschotterung des Konstruktionsbetons → Hinweis auf AKR</li> <li>• Verbund Mauerwerk-Konstruktionsbeton: kein Haftverbund vorhanden</li> </ul> |

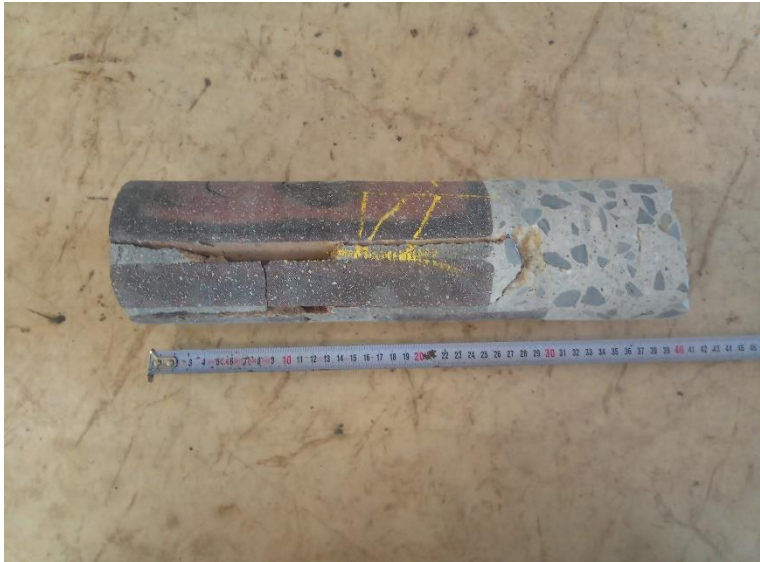
| BK-VI | Beschreibung |
|---|---|
| | <p><b>Abbildung 64:</b> Übersichtsbild BK-VI</p> <ul style="list-style-type: none"> <li>• Mauerwerk / Hochlochziegel</li> <li>• Konstruktionsbeton:</li> <li>• Abplatzungen am Konstruktionsbeton<br/>→ Hinweis auf AKR</li> <li>• Längsriß im Konstruktionsbeton</li> <li>• starke Verschotterung des Konstruktionsbetons → Hinweis auf AKR</li> <li>• Verbund Mauerwerk-Konstruktionsbeton: kein Haftverbund vorhanden</li> </ul> |

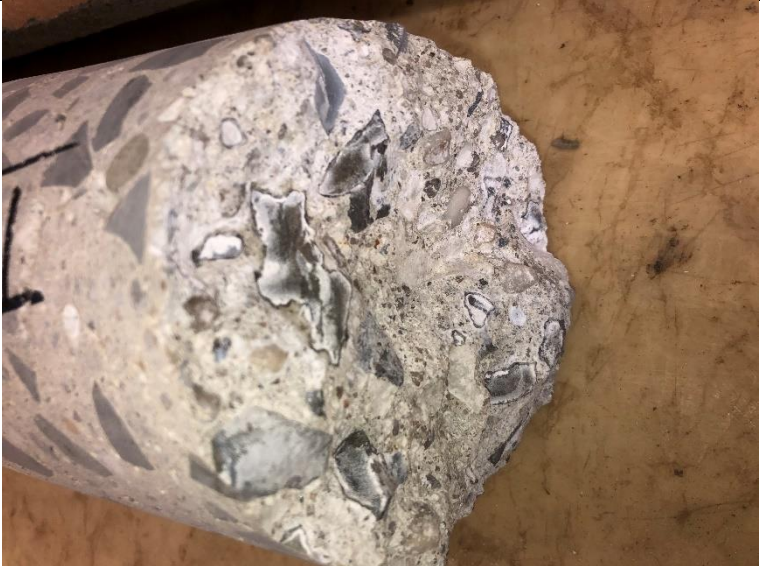
| BK-VI | Beschreibung |
|---|---|
| | <p><b>Abbildung 65:</b> Detailbild BK-VI</p> <ul style="list-style-type: none"> <li>• Konstruktionsbeton:</li> <li>• weißer Saum um Gesteinskörnung → Hinweis auf Reaktionsprodukte einer AKR</li> </ul> |

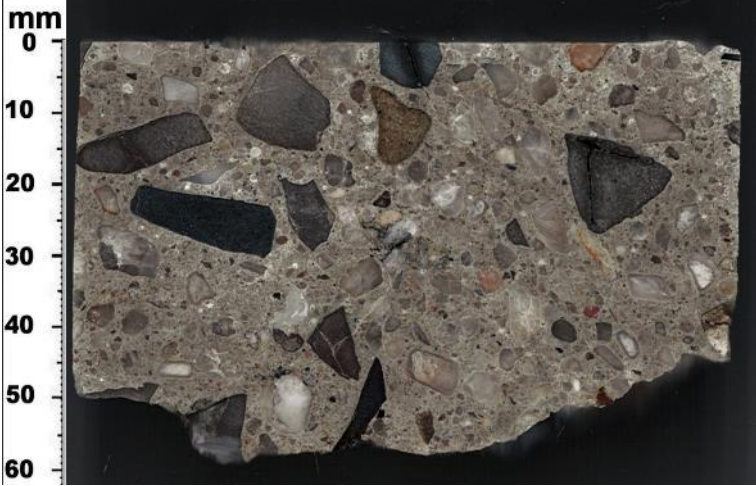
| BK III-6 – Anschliff | Beschreibung |
|---|---|
| | <p><b>Abbildung 66: Anschliff</b></p> <p>Der Anschliff repräsentiert den Bereich von ca. 80 bis 100 cm Bohrkerntiefe. Bereits makroskopisch ist erkennbar, dass einige Gesteinskörner innere Risse aufweisen.</p> |

Es wurde am Bohrkern BK-III.6 ein Alkaligehalt von  $5,8 \text{ kg/m}^3$  ermittelt. Dieser Gehalt überschreitet die von der Literatur vorgegebenen Bezugswerte von  $3,6 \text{ kg/m}^3$  und  $2,7 \text{ kg/m}^3$ , welche sich aus der Alkali-Richtlinie des Deutschen Ausschuss für Stahlbeton (2013-10) für die Feuchtigkeitsklasse WF und WA ergeben bei weitem.

Nach Ermittlung des exemplarischen Alkaligehalts und der Mikroskopischen Untersuchung am Bohrkern BK-III.6 sowie der visuellen Bohrkernansprache der Bohrkern BK-I bis BK-VI, kann davon ausgegangen werden das **im Konstruktionsbeton aller untersuchten Bauwerke eine schädigende AKR-Reaktion vorliegt.**

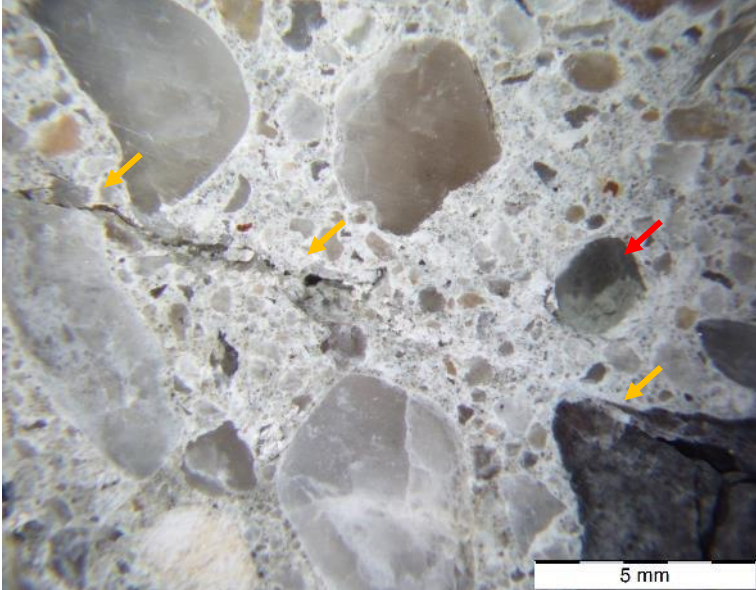
| BK III-6 – Anschliff | Beschreibung |
|---|---|
| | <p><b>Abbildung 68: Detail</b></p> <p>Ein Riss setzt sich von einem Gesteinskorn in der Betonmatrix fort und verläuft entlang eines Quarzkornes (gelbe Pfeile). In unmittelbarer Nähe befindet sich eine tiefe und an der Wandung mit weißem Material verfüllte Pore (roter Pfeil).</p> |

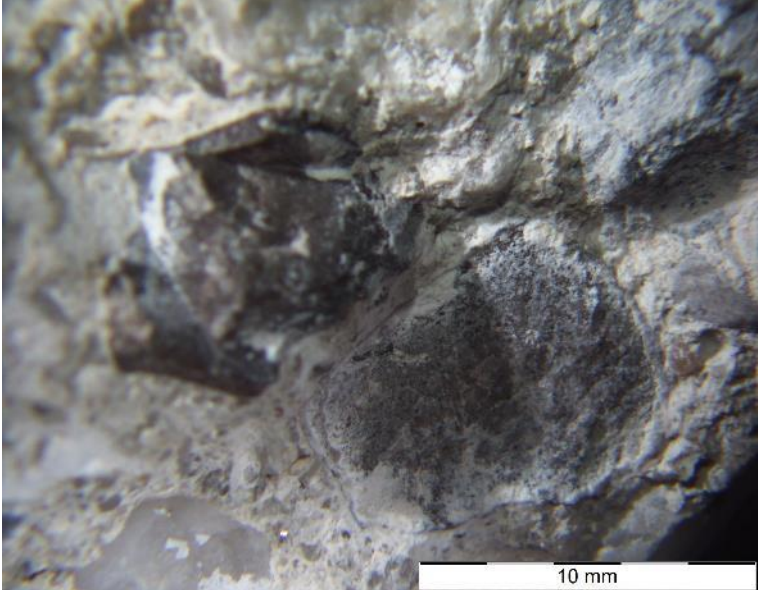
| BK III-6 – Bruchfläche und Mantelfläche | Beschreibung |
|---|---|
| | <p><b>Abbildung 70: Detail</b></p> <p>An den Rändern der Grauwackenkörner befinden sich weiße Säume, die sich in der Betonmatrix fortsetzen.</p> |

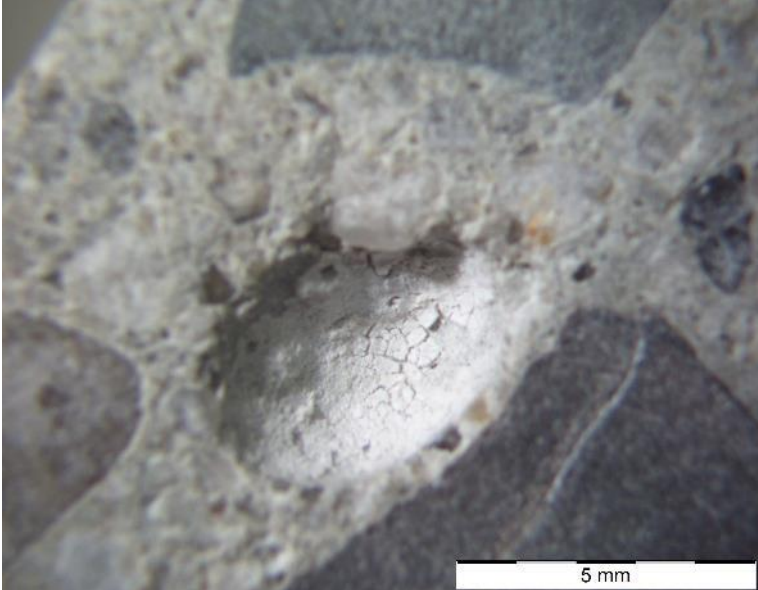
| BK III-6 – Bruchfläche und Mantelfläche | Beschreibung |
|---|---|
| | <p><b>Abbildung 71: Detailbild AKR-Gel</b></p> <p>In dieser Pore hat sich AKR-Gel gebildet. Durch Austrocknung dieses Gels entstehen typische, ungerichtete Trockenrisse.</p> |
