### **Zwischenbericht über die Maßnahme Potsdam, Am Kanal 45 und Anna-Flügge-Str. 2-3 (BP 2024:56)**

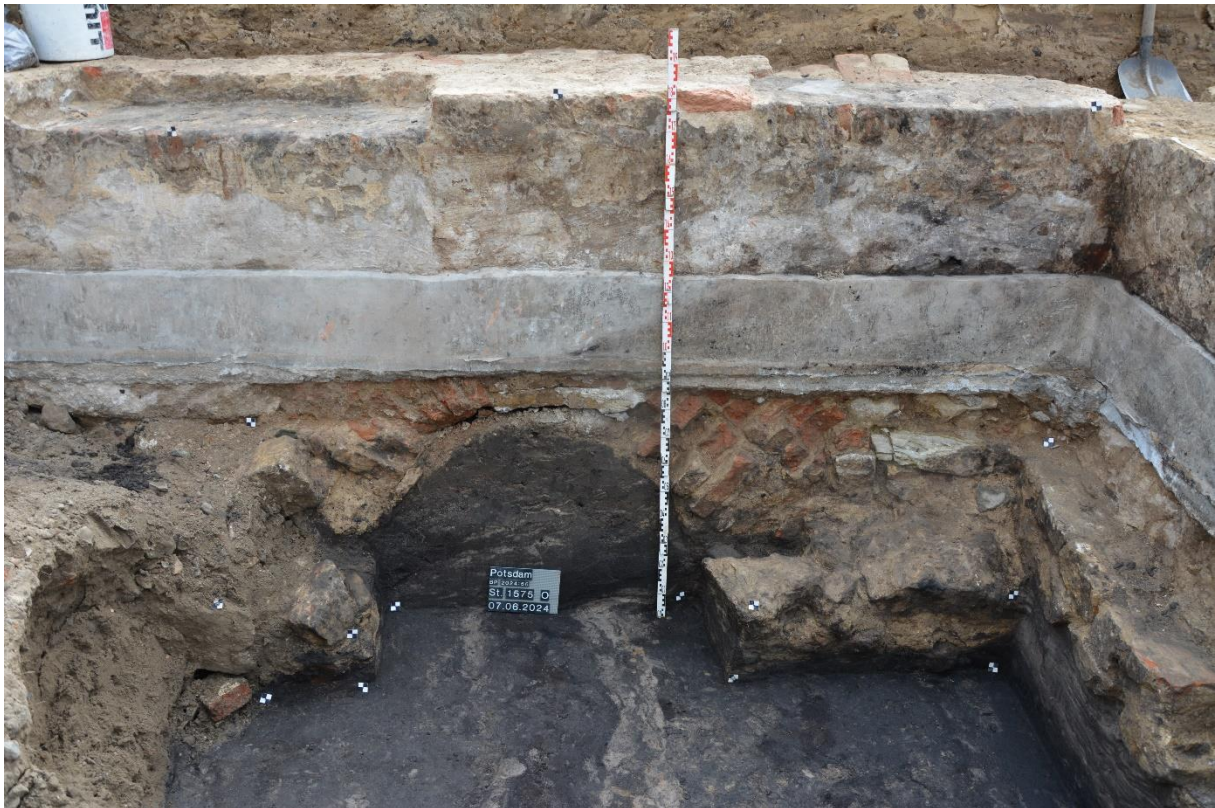
Abb. 1: Fundamentierung mit Mauerblöcken und gemauerten Stützbögen.

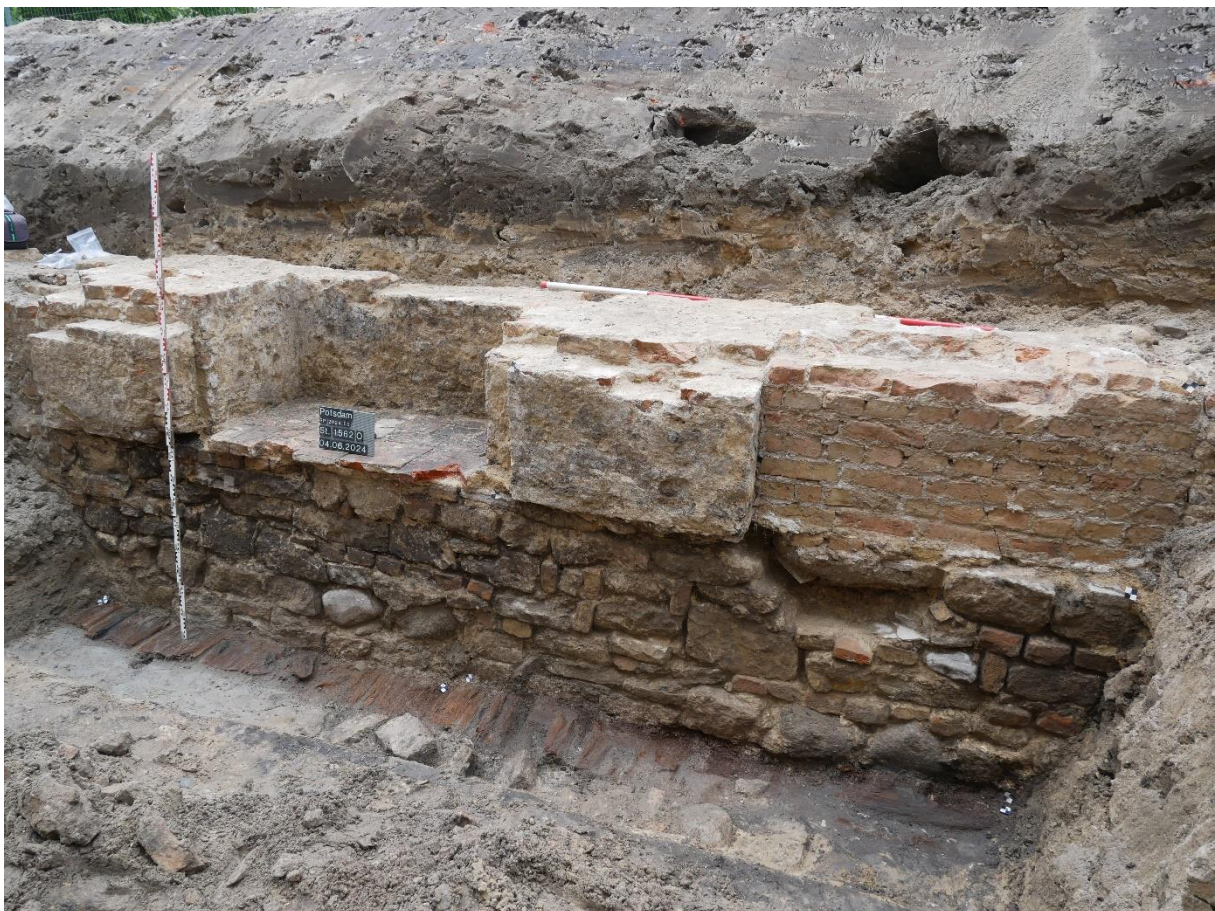
Die östlichen Außenwände der Häuser Am Kanal 45, Kaiserstrasse 3 bis 5 sowie ein Teil der nördlichen Außenwand Am Kanal 45 bildeten die Baubefunde. Teilweise waren noch Reste der Kellerfußböden aus Beton oder Ziegelstein vorzufinden. Die Außenwände wurden innen bis zur Unterkante oder bis zum Grundwasser freigelegt, um die Gründungen zu betrachten. Auf Sand gebaute Fundamente waren als Mauerstreifen ausgebildet und bestanden aus Ziegelstein oder Kalkstein mit einzelnen Feldsteinen. Die Gründungsmethode änderte sich innerhalb der Fundamentierung des Hauses Kaiserstraße 4. Während im Süden linear auf Kalk- und Feldstein gegründet wurde, wandte man im Norden die Gründung auf Punktfundamenten mit gemauerten Stützbögen an (Abb. 1). Ursache waren humose bis torfige Schichten im Untergrund, denn hier begann der Uferstreifen einer langsam in Richtung Norden sich ausbreitenden Niederung – auf alten Plänen „Niclas-See“ oder „Fauler See“ genannt. Die Mächtigkeit der torfigen Schichten nahm in Richtung Norden stetig zu, sodass für das Haus Kaiserstraße 5 eine Gründung mit einer Pfahl-Balken-Konstruktion vorgesehen wurde (Abb. 2). Auf den abschließenden Brettern war dann ein massives Streifenfundament aus Kalksteinen errichtet worden.

Abb. 2: Fundamentierung auf einer hölzernen Pfahl-Balken-Konstruktion.

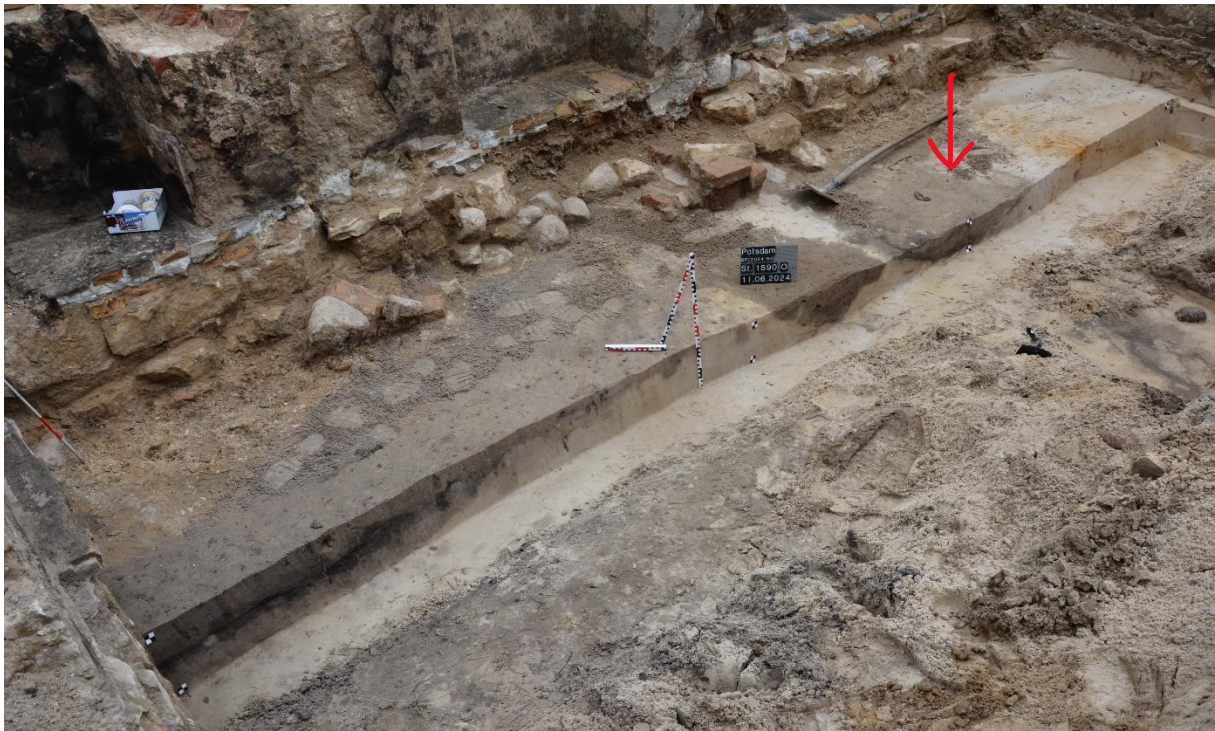
Unterhalb der Kellerböden traf man im Norden zunächst auf Reste der neuzeitlichen Geländeplanierungen, tiefer auf torfiges Sediment der Niederungszone. In Richtung Süden lagen dann ufernahe Ablagerungen vor, die mit mittelalterlichen Abfällen durchsetzt waren. Bereits bei der Untersuchung auf der Kaiserstraße (BP 2017:156) war festzustellen, dass die mittelalterliche Stadt im Norden keine ausgeformten Stadtgräben besaß, sondern die umhiegende Einfassung hier durch die natürlich entstandene Niederung des „Faulen Sees“ übernommen werden konnte. Weder eine künstliche Abgrabung des anstehenden sandigen Untergrundes noch eine Holzeinfassung waren hier - wie im Westen der Stadt – zu beobachten. In der Randzone dieser Niederung war bereits unterhalb der ehemaligen Kaiserstraße ein Grabenbefund aufgefallen, der älter war als die mittelalterlichen Abfallstraten am Beginn der Niederung. Dabei handelte es sich offensichtlich ebenfalls um eine Anlage aus dem deutschen Mittelalter, denn die Füllung des wannenförmigen Grabens beinhaltete ausschließlich harte Grauware. Auf

Abb. 3: Schnitt durch die mittelalterlichen Uferschichten, eine Grube und den Absteckgraben aus der Stadtgründungszeit (Pfeil).

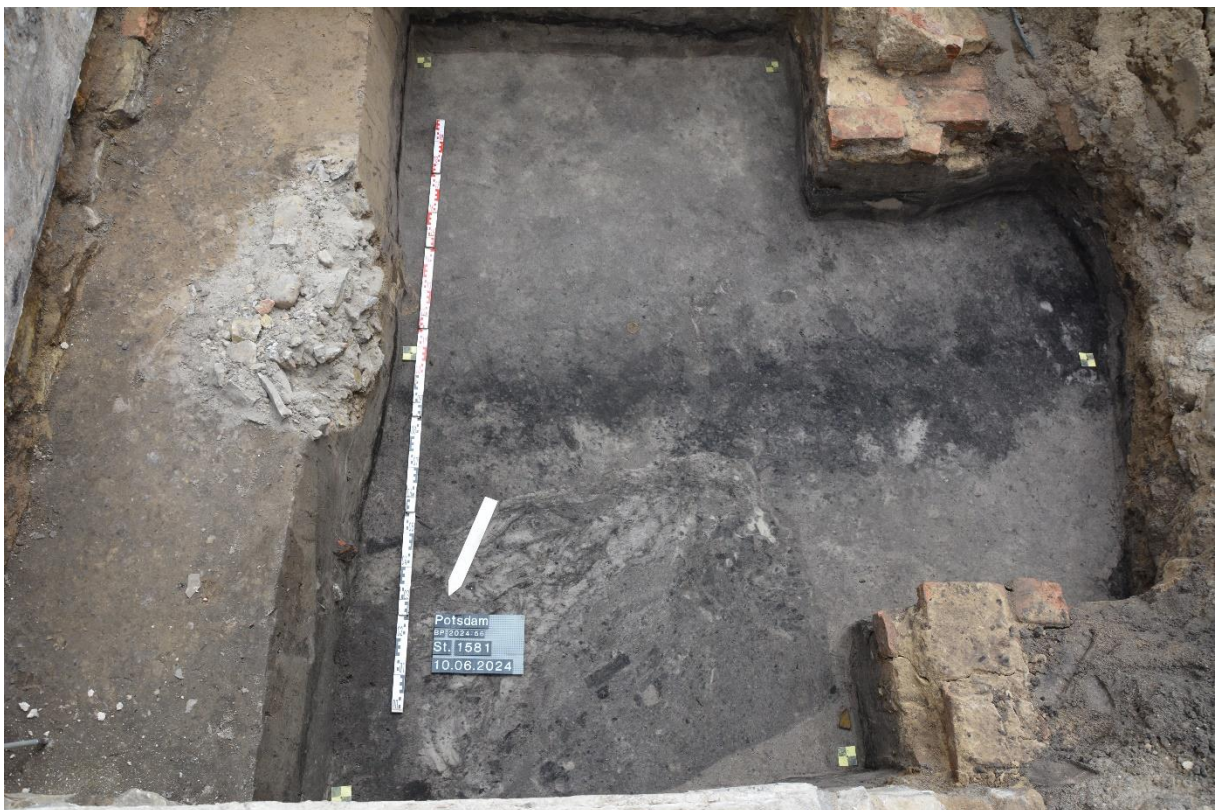
Abb. 4: Mittelalterliche Uferschichten mit rechteckigem Bodeneingriff (mglw. eine verfüllte Flachsrotte).
