# PRÜFBERICHT NR. 26.043 – 1

**Neustadt (Dosse)**  
**Havelberger Straße 20**

**Haupt- und Landgestüt**  
**Umbau Paraderasenplatz in einen**  
**Reitplatz mit Anstausystem**

Bestandsaufnahme des Rasenplatzes zur  
Unterbreitung von Umbauempfehlungen in einen  
Reitplatz mit Anstausystem

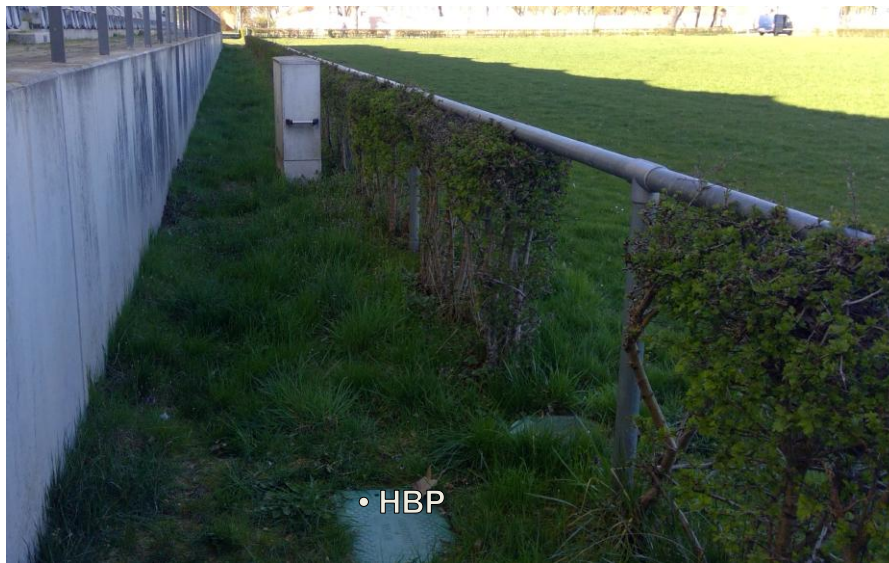
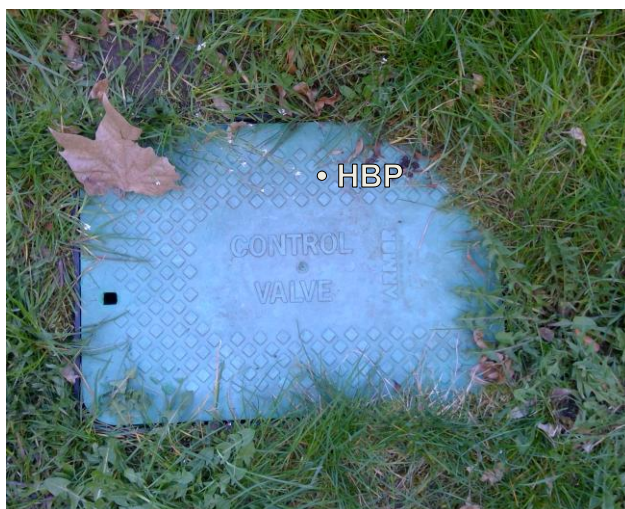
**Bild 5 – Lage des Höhenbezugspunktes HBP (OK Deckel Control Valve  $\triangleq$  10 m<sub>HBP</sub>)**

Als Höhenbezugspunkt (HBP) wurde die Oberkante des Deckel der Control Valve, die sich ca. mittig vor der Tribünenkabine befand ausgewählt (*Bild 5 und 6*).

Ohne Kenntnis einer genauen Höhe NHN wurde diese auf eine angenommene Bezugshöhe von 10 m<sub>HBP</sub> gesetzt.
