**Abbruch Wohnhaus,
Hinter dem Felde 12, 49191 Belm**

Gebäudeschadstoffkataster

Autobahn GmbH des Bundes

im Februar 2026

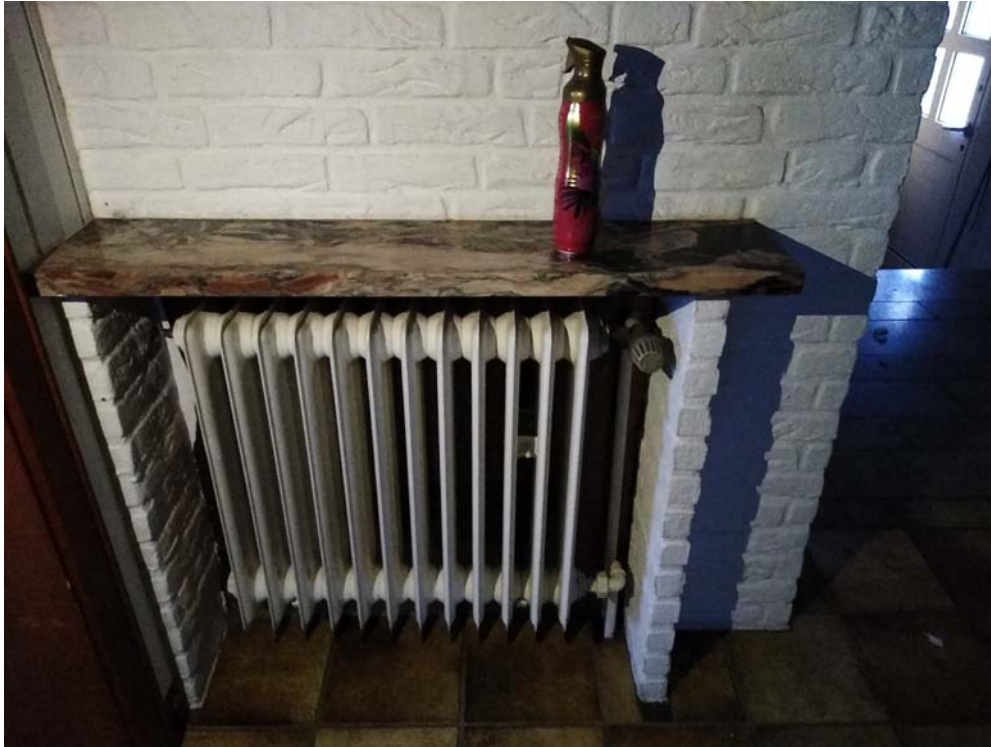
Material:	Asbest
Fundstelle:	Rippenheizkörper

Einstufung aus Erfahrungswerten: Grenzwertüberschreitungen werden in rot dargestellt.	Rippenheizkörper mit potenziell asbesthaltigen Flachdichtungen
--	--

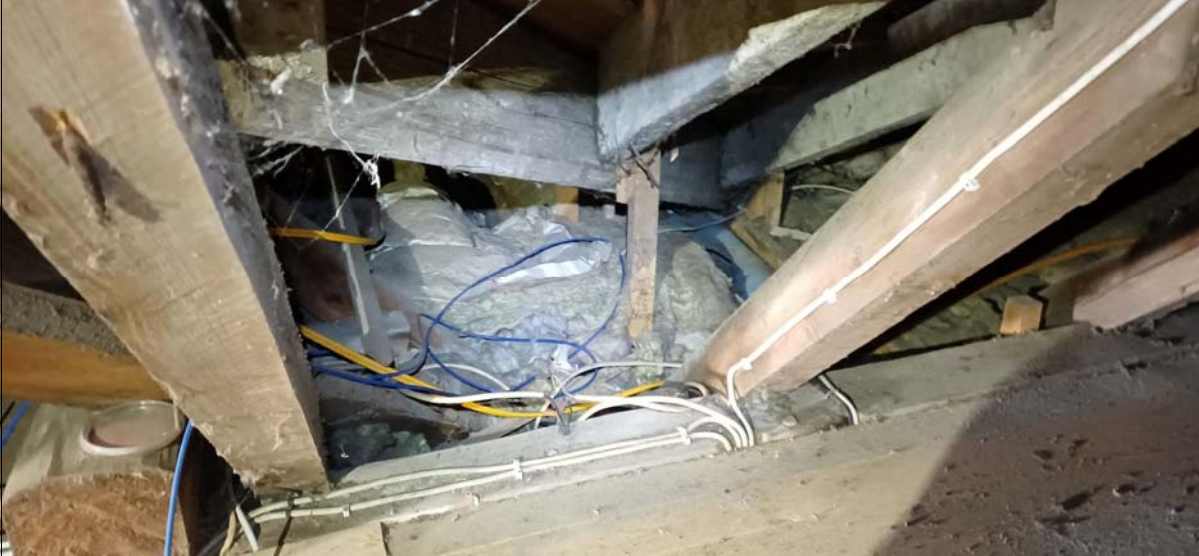
Material:	KMF
Fundstelle:	Dachboden

Einstufung aus Erfahrungswerten: Grenzwertüberschreitungen werden in rot dargestellt.	Dämmung aus alter KMF
Weitere Fundstellen	gesamter Dachboden
Bemerkung -

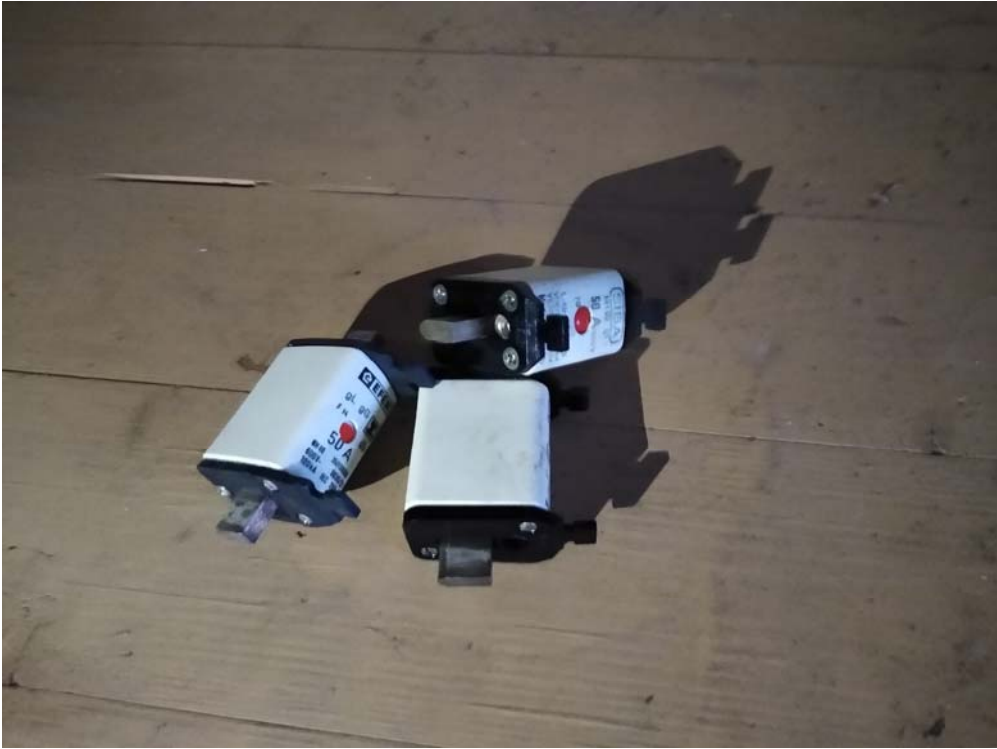
Material:	Asbest
Fundstelle:	NH-Sicherungen

Einstufung aus Erfahrungswerten: Grenzwertüberschreitungen werden in rot dargestellt.	NH-Sicherungen mit asbesthaligen Pappen
Weitere Fundstellen	
Bemerkung	
nicht verbaut

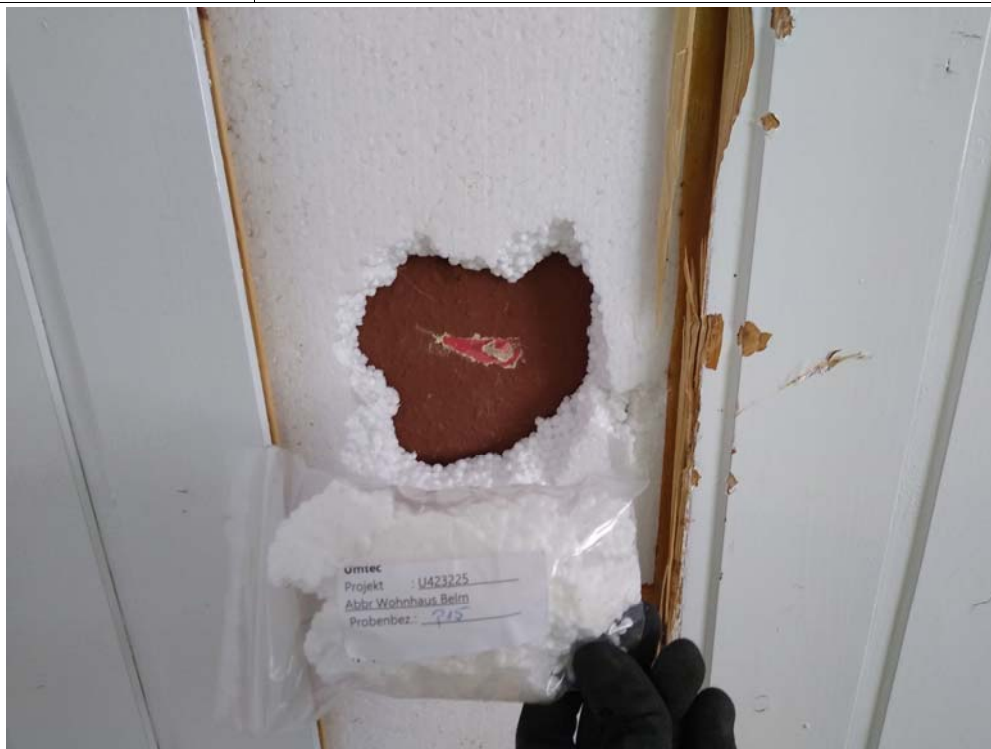
Material:	Styropordämmung
Fundstelle:	Außenwand Kinderzimmer EG
Proben Nr.:	P15
Vermutete Schadstoffe:	HBCD

Analysenergebnisse:	HBCD: 1.880 mg/kg
Grenzwertüberschreitungen werden in rot dargestellt.

Weitere Fundstellen	Außendämmung im Erdgeschoss
----------------------------	-----------------------------

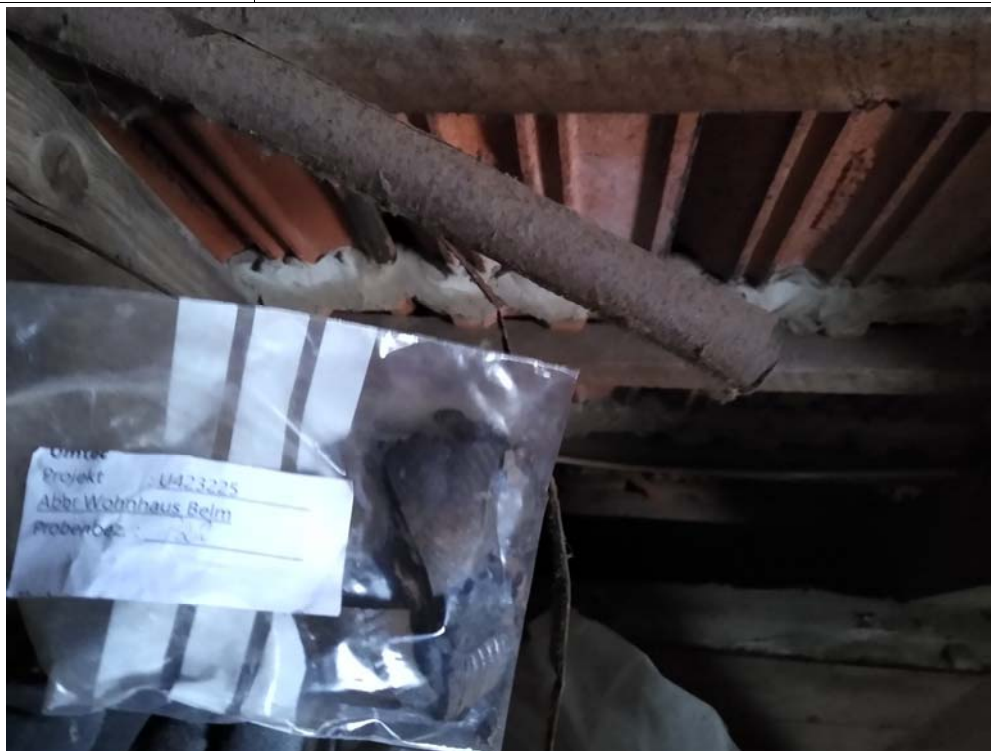
Material:	Bergmannrohr
Fundstelle:	Rohr DG
Proben Nr.:	P22
Vermutete Schadstoffe:	Asbest, PAK

Analysenergebnisse:	Asbest: nachgewiesen
Grenzwertüberschreitungen werden in rot dargestellt.	PAK(EPA): 12.800 mg/kg
Weitere Fundstellen	-

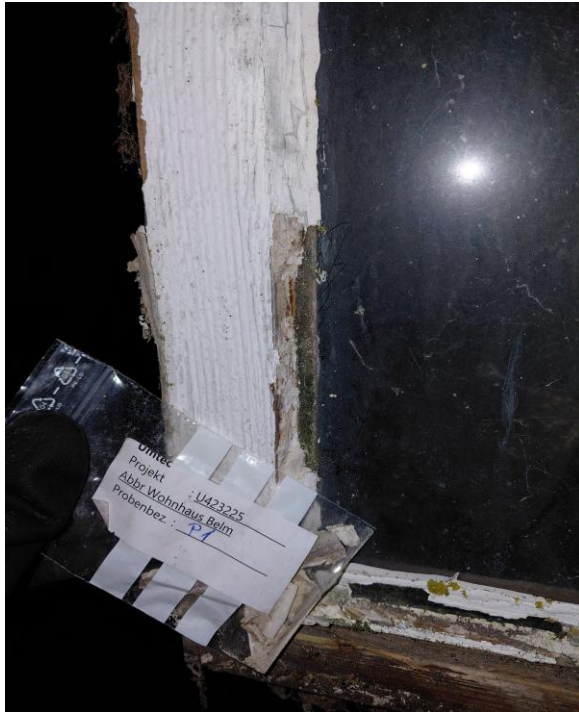
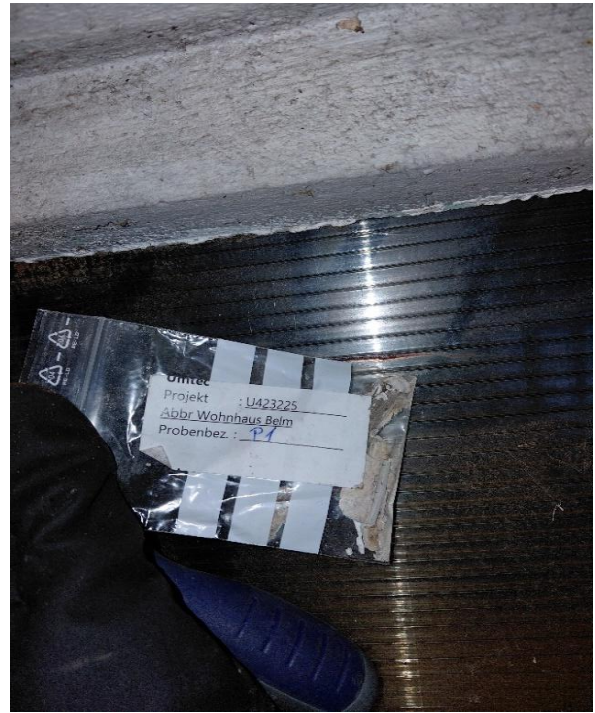
Material:	Fensterkitt
Fundstelle:	Fenster Garage
Proben Nr.:	P1
Vermutete Schadstoffe:	Asbest

Analysenergebnisse:	Asbest:	n. n.
Grenzwertüberschreitungen werden in rot dargestellt.

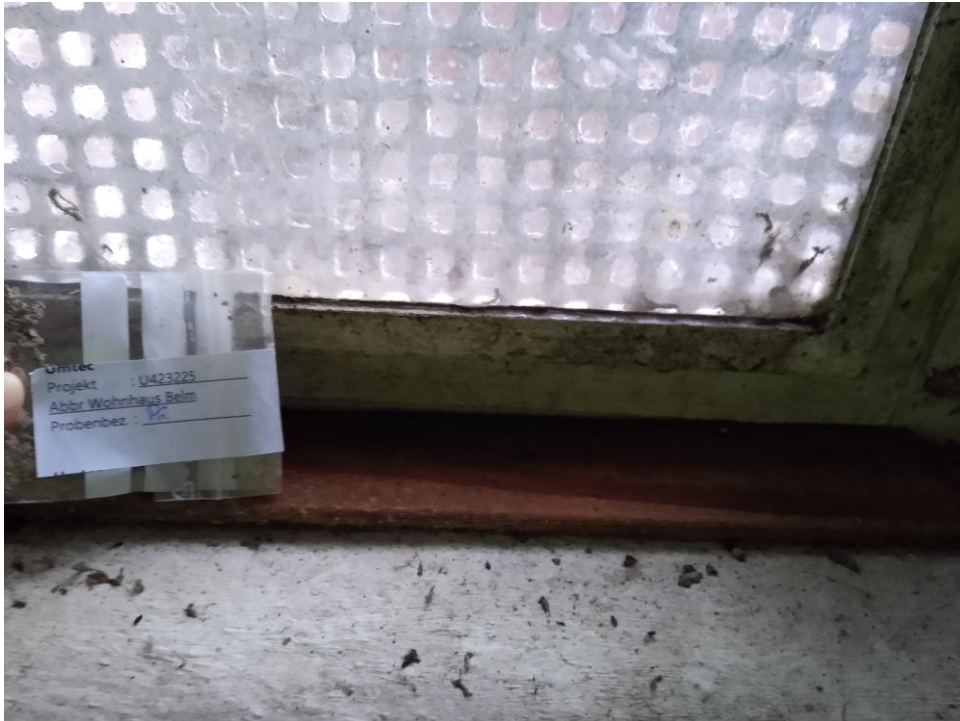
Material:	Fensterkitt
Fundstelle:	Metallfenster Keller
Proben Nr.:	P2
Vermutete Schadstoffe:	Asbest

Analysenergebnisse: Grenzwertüberschreitungen werden in rot dargestellt.	Asbest: n. n.
---	---------------

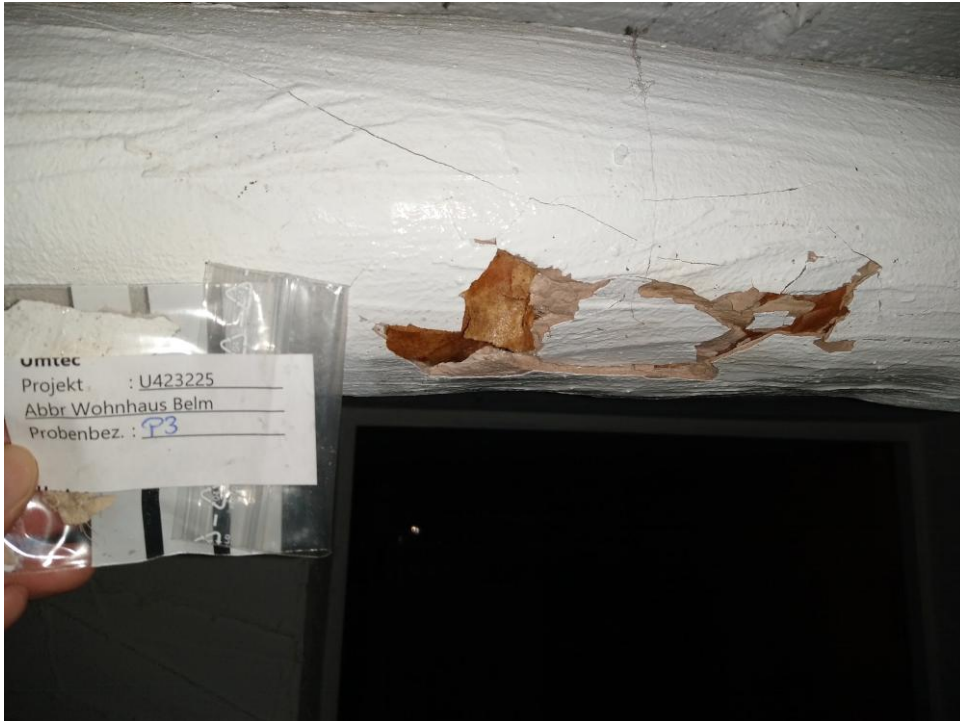
Material:	Gipsummantelung
Fundstelle:	Rohr Keller
Proben Nr.:	P3
Vermutete Schadstoffe:	Asbest

Analysenergebnisse:	Asbest: n. n.
Grenzwertüberschreitungen werden in rot dargestellt.

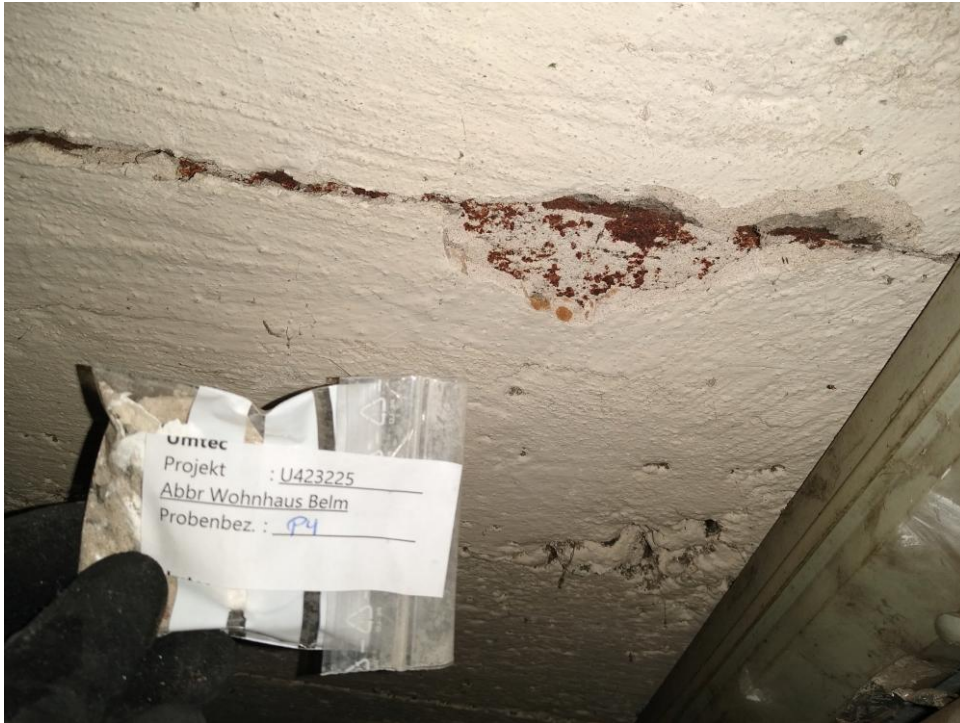
Material:	Deckenputz
Fundstelle:	Kellerdecke
Proben Nr.:	P4
Vermutete Schadstoffe:	Asbest

Analysenergebnisse:	Asbest: n. n.
Grenzwertüberschreitungen werden in rot dargestellt.

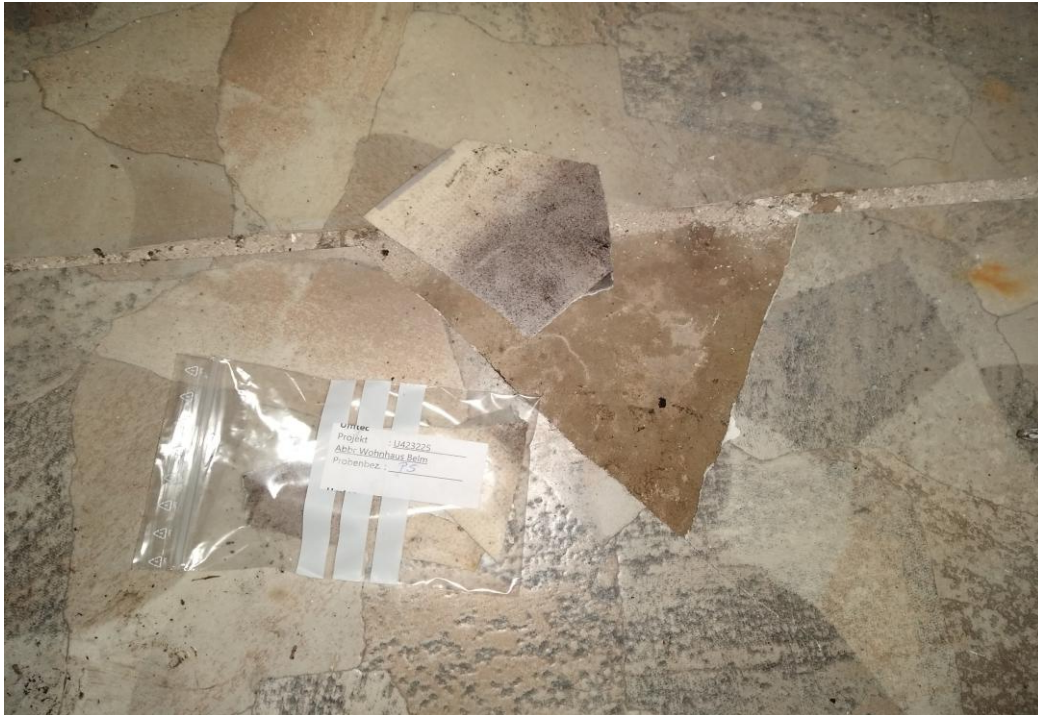
Material:	PVC-Boden
Fundstelle:	Keller
Proben Nr.:	P5
Vermutete Schadstoffe:	Asbest, PCB

Analysenergebnisse:	Asbest:	n. n.
	PCBges:	0,6 mg/kg
Grenzwertüberschreitungen werden in rot dargestellt.

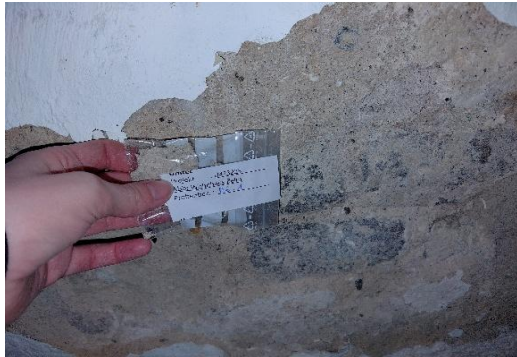
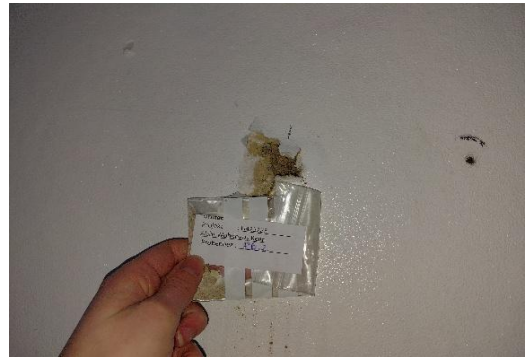
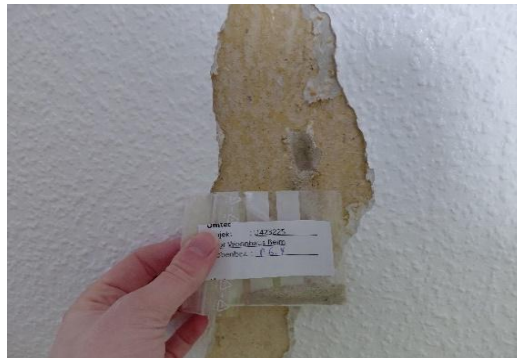
Material:	Putz
Fundstelle:	gesamtes Haus
Proben Nr.:	MP 6
Vermutete Schadstoffe:	Asbest

Analysenergebnisse:	Asbest: n. n.
Grenzwertüberschreitungen werden in rot dargestellt.

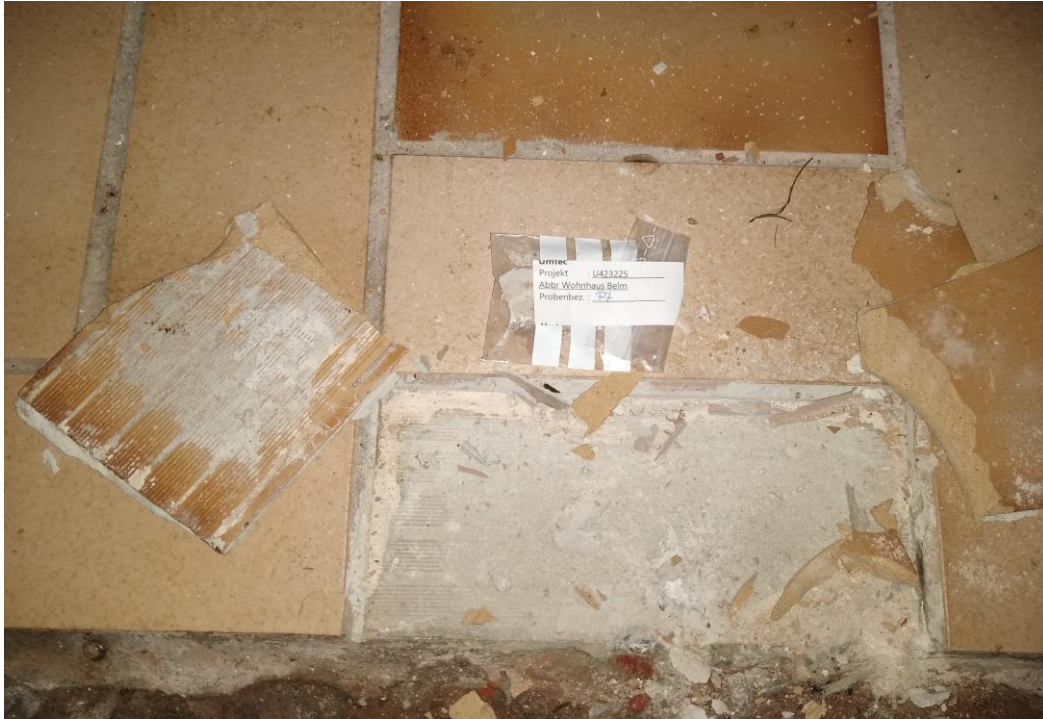
Material:	Bodenfliesenkleber
Fundstelle:	Flur Keller
Proben Nr.:	P7
Vermutete Schadstoffe:	Asbest

Analysenergebnisse:	Asbest: n. n.
Grenzwertüberschreitungen werden in rot dargestellt.

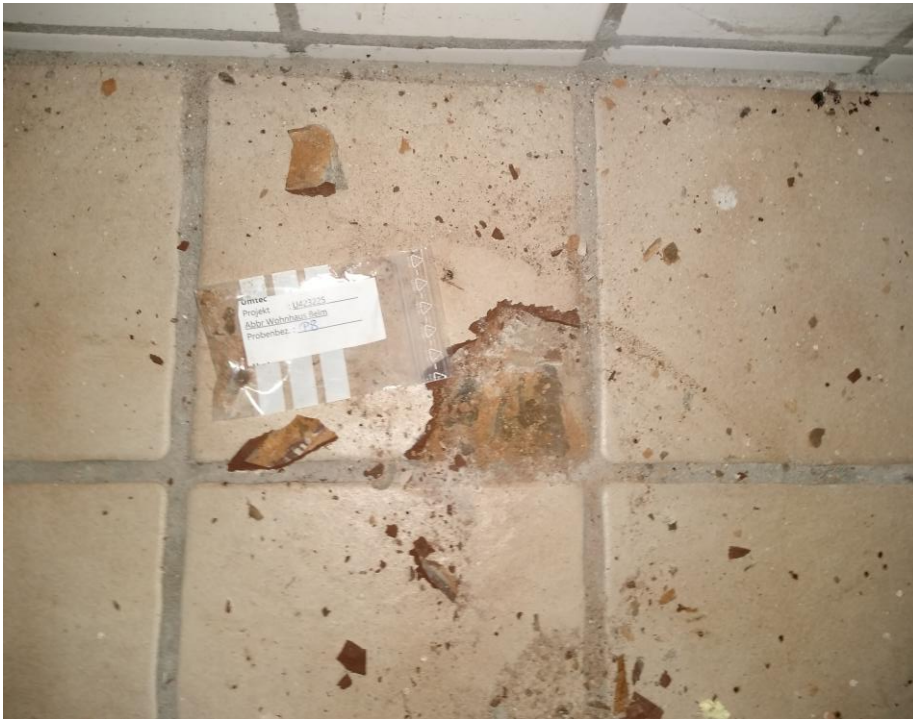
Material:	Bodenfliesenkleber
Fundstelle:	Waschküche Keller
Proben Nr.:	P8
Vermutete Schadstoffe:	Asbest

Analysenergebnisse:	Asbest: n. n.
Grenzwertüberschreitungen werden in rot dargestellt.

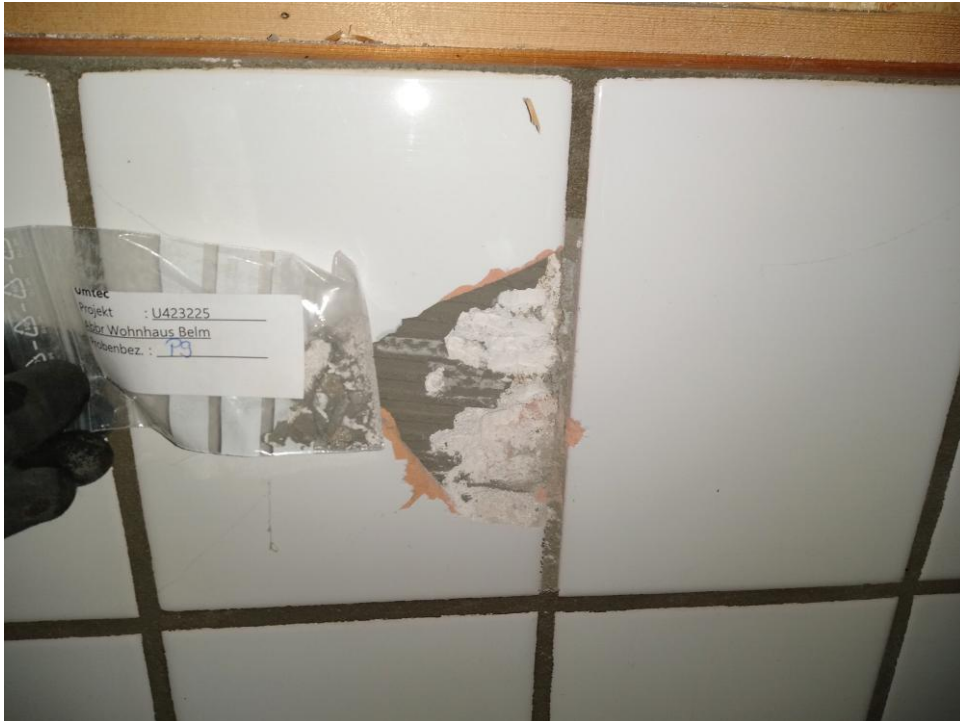
Material:	Wandfliesenkleber
Fundstelle:	Waschküche Keller
Proben Nr.:	P9
Vermutete Schadstoffe:	Asbest

Analysenergebnisse:	Asbest: n. n.
Grenzwertüberschreitungen werden in rot dargestellt.

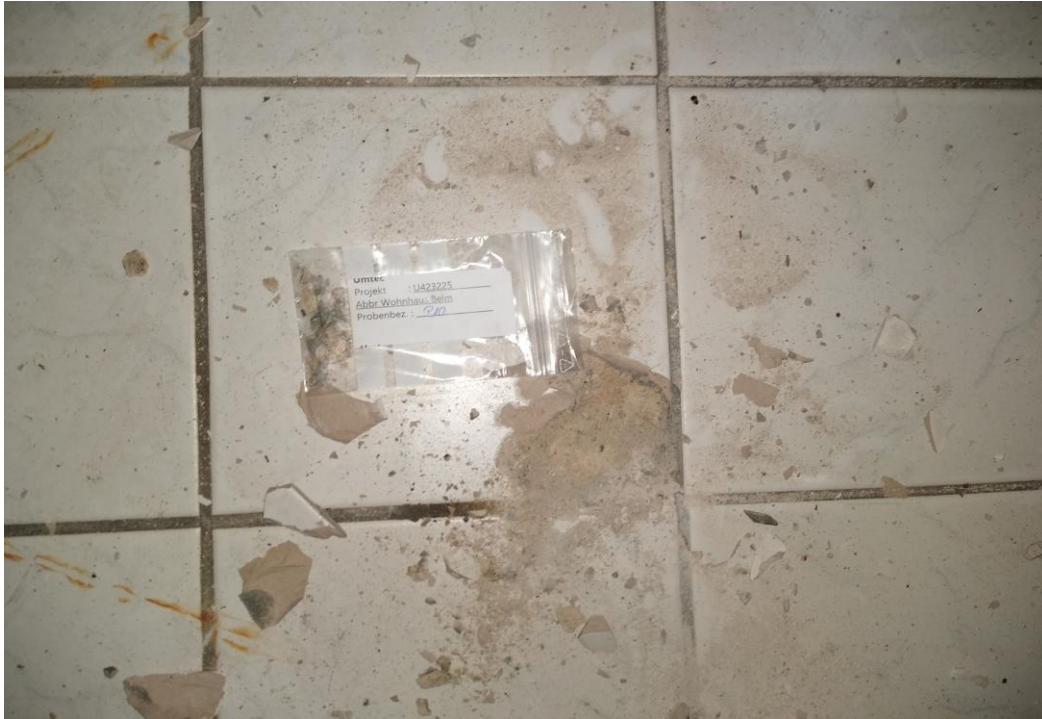
Material:	Bodenfliesenkleber
Fundstelle:	Bad Keller
Proben Nr.:	P10
Vermutete Schadstoffe:	Asbest

Analysenergebnisse: Grenzwertüberschreitungen werden in rot dargestellt.	Asbest: n. n.
---	---------------

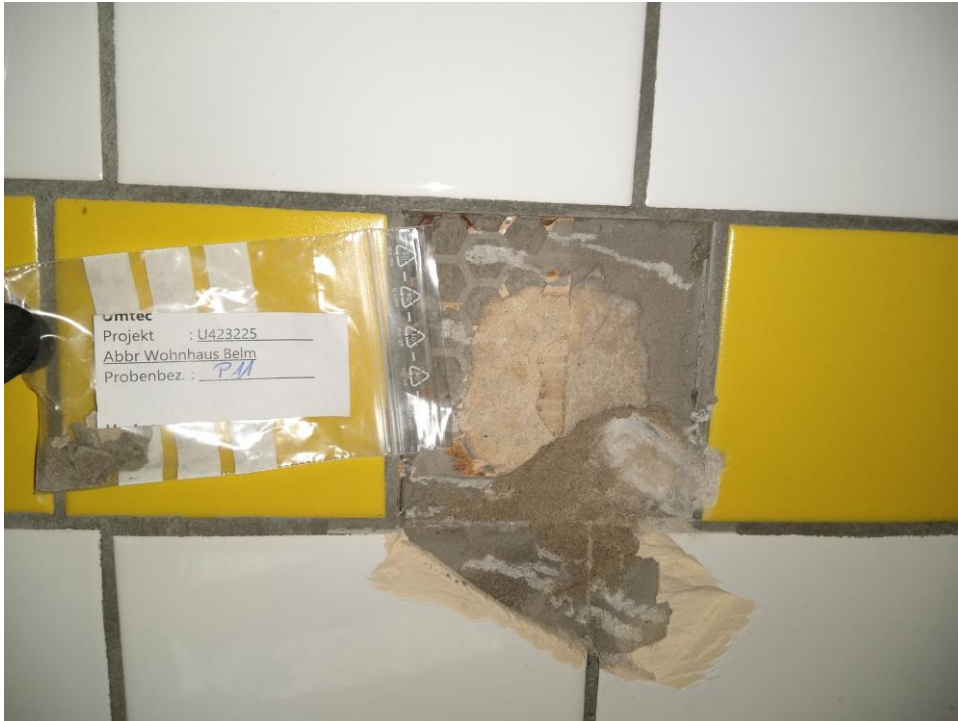
Material:	Wandfliesenkleber
Fundstelle:	Bad Keller
Proben Nr.:	P11
Vermutete Schadstoffe:	Asbest

Analysenergebnisse: Grenzwertüberschreitungen werden in rot dargestellt.	Asbest: n. n.
---	---------------

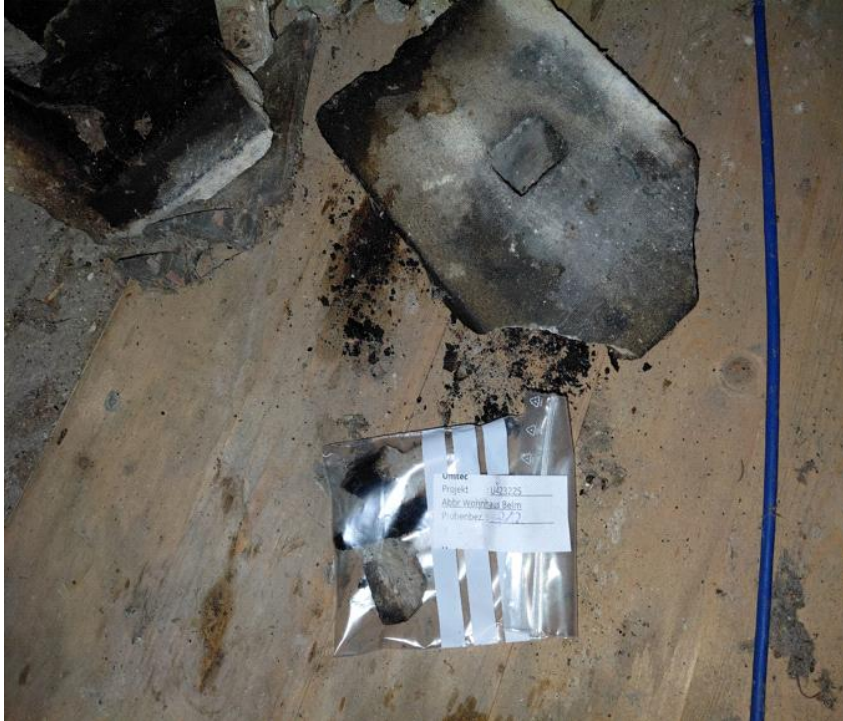
Material:	Kaminruß
Fundstelle:	DG
Proben Nr.:	P12
Vermutete Schadstoffe:	PAK

Analysenergebnisse:	PAK(EPA): 1,62 mg/kg
Grenzwertüberschreitungen werden in rot dargestellt.

Der bei der Analyse festgestellte PAK-Gehalt des Kaminrußes überschreitet bei der untersuchten Probe den gesetzlich festgeschriebenen Grenzwert für gefährliche Abfallfraktionen nicht. Der Ruß wurde jedoch im Verbund mit dem Baustoff untersucht, daher ist der Kamin im Abbruch zu separieren und der Ruß erneut zu beproben, um den Bauschutt nach ErsatzbaustoffV einzustufen.

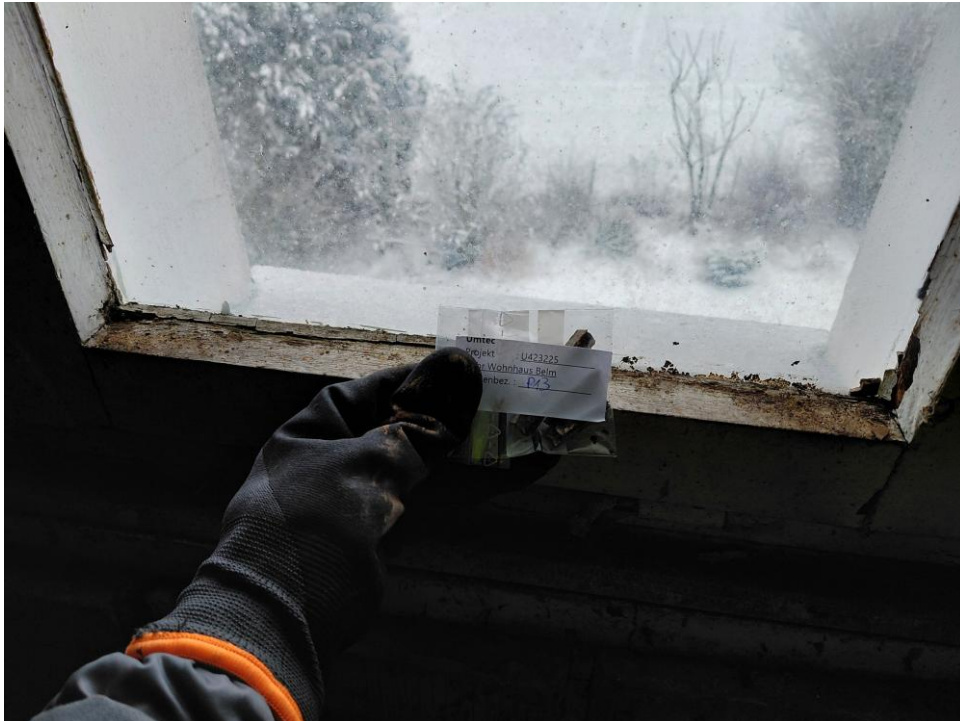
Material:	Fensterkitt
Fundstelle:	Fenster DG
Proben Nr.:	P13
Vermutete Schadstoffe:	Asbest

Analysenergebnisse:	Asbest: n. n.
Grenzwertüberschreitungen werden in rot dargestellt.

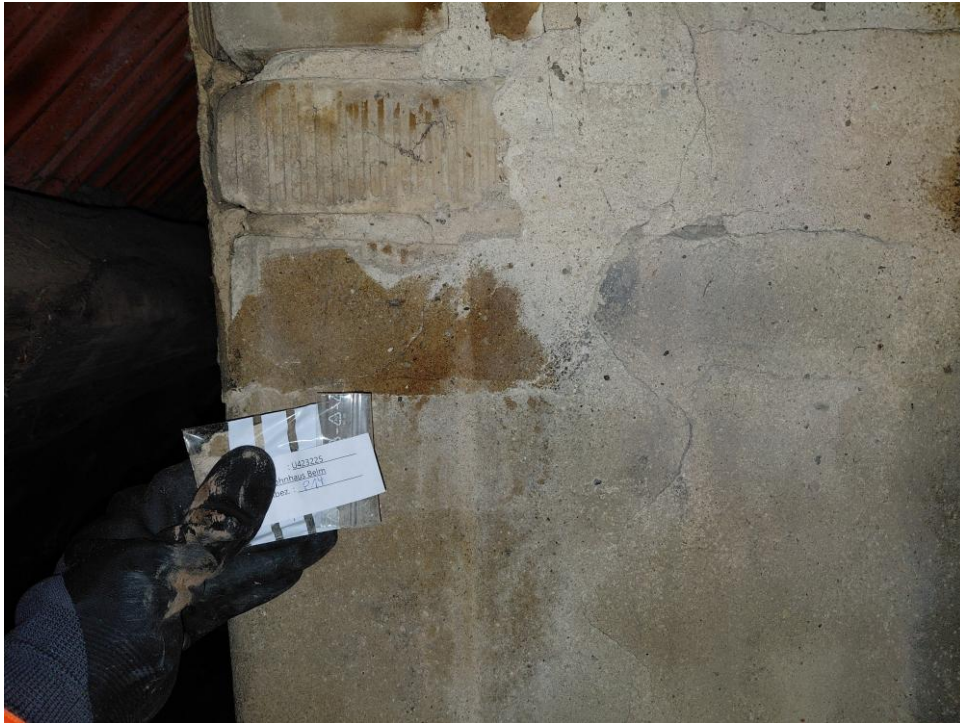
Material:	Putz
Fundstelle:	Schornstein
Proben Nr.:	P14
Vermutete Schadstoffe:	Asbest

Analysenergebnisse:	Asbest: n. n.
Grenzwertüberschreitungen werden in rot dargestellt.

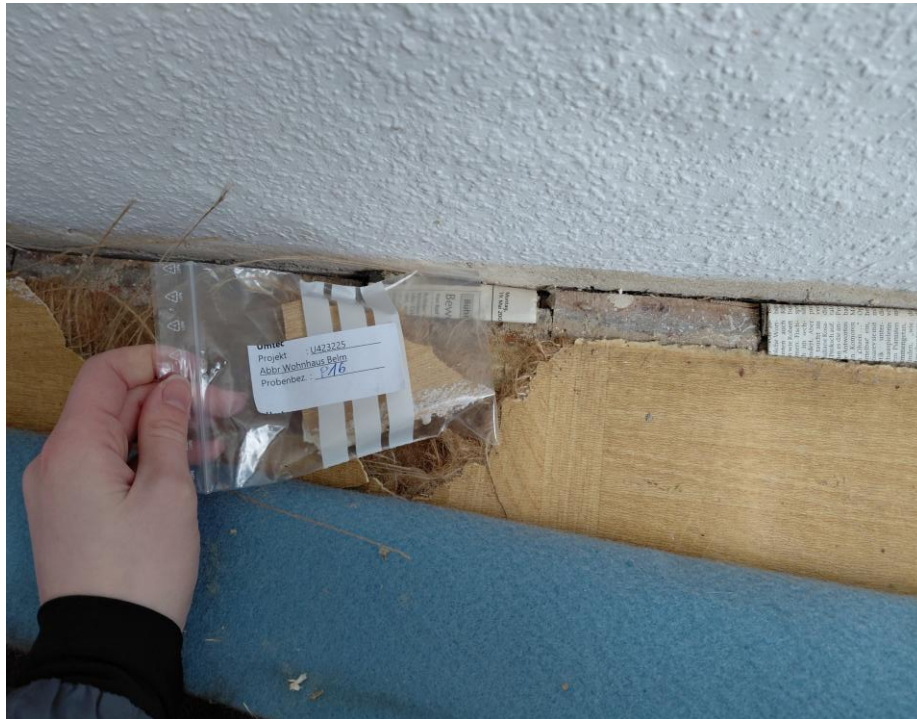
Material:	PVC-Boden & Kleber
Fundstelle:	Bodenraum OG
Proben Nr.:	MP 16
Vermutete Schadstoffe:	Asbest

Analysenergebnisse:	Asbest: n. n.
Grenzwertüberschreitungen werden in rot dargestellt.

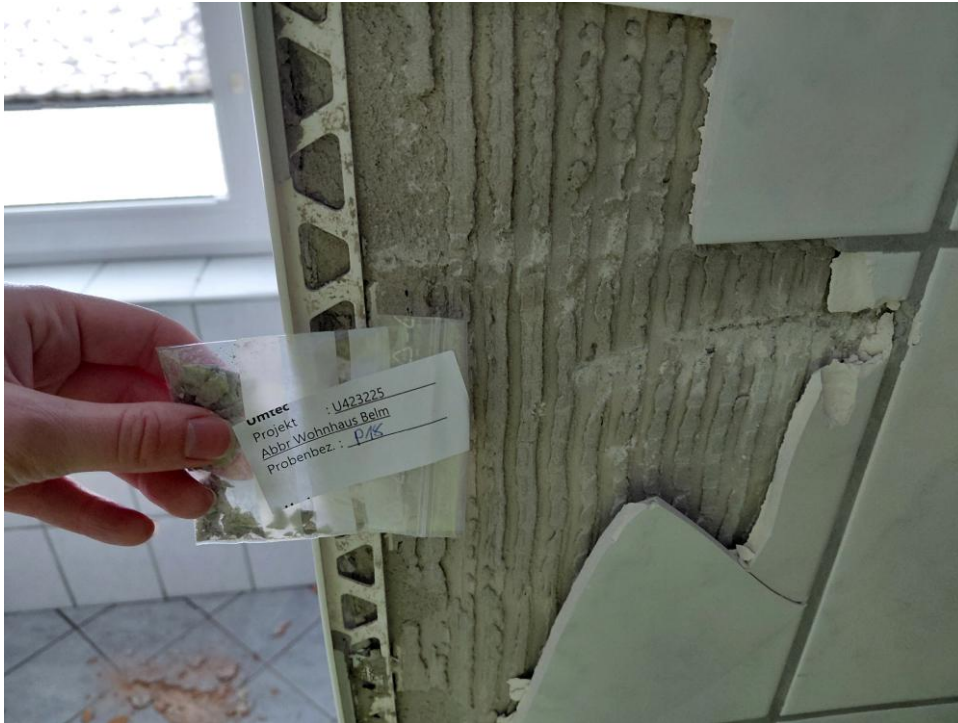
Material:	Wandfliesenkleber
Fundstelle:	Dusche EG
Proben Nr.:	P18
Vermutete Schadstoffe:	Asbest

Analysenergebnisse:	Asbest: n. n.
Grenzwertüberschreitungen werden in rot dargestellt.

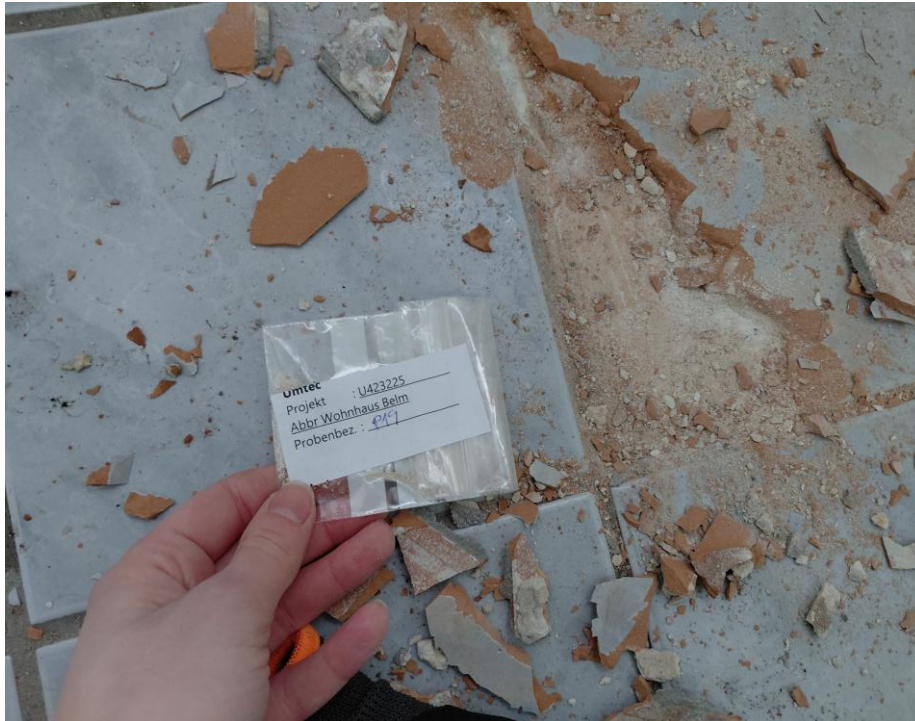
Material:	Bodenfliesenkleber
Fundstelle:	Dusche EG
Proben Nr.:	P19
Vermutete Schadstoffe:	Asbest

Analysenergebnisse:	Asbest: n. n.
Grenzwertüberschreitungen werden in rot dargestellt.

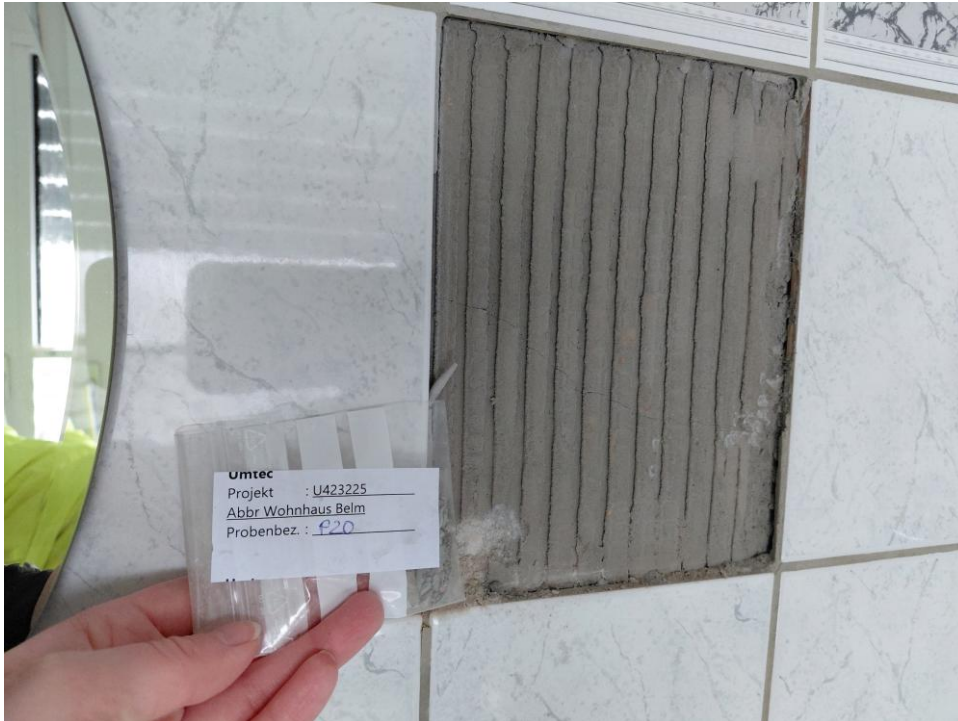
Material:	Wandfliesenkleber
Fundstelle:	Toilette EG
Proben Nr.:	P20
Vermutete Schadstoffe:	Asbest

Analysenergebnisse:	Asbest: n. n.
Grenzwertüberschreitungen werden in rot dargestellt.

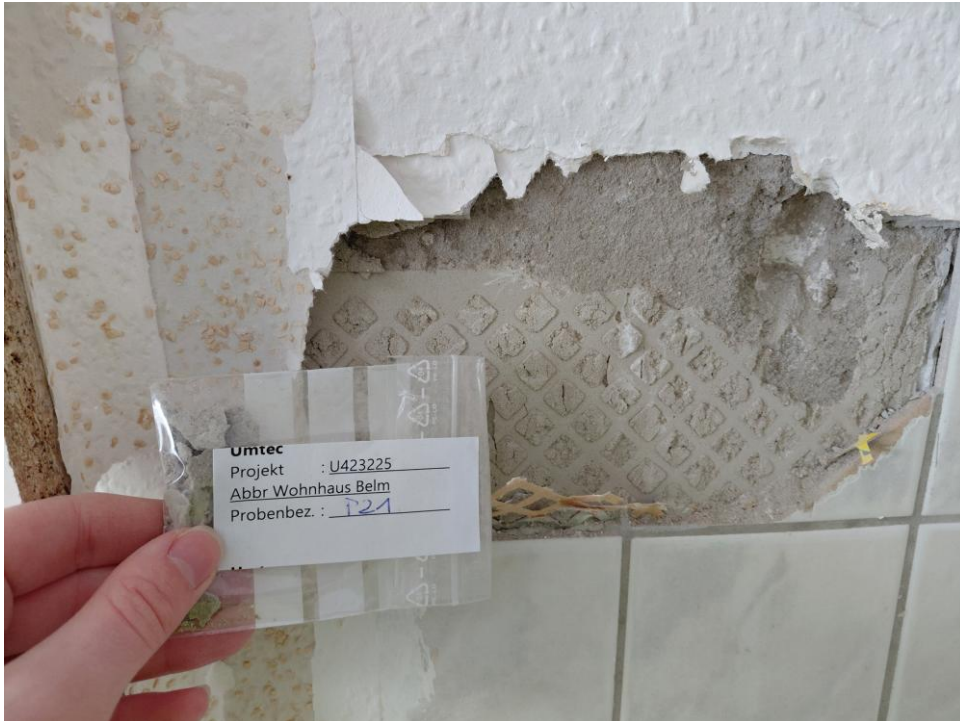
Material:	Wandfliesenkleber
Fundstelle:	Küche EG
Proben Nr.:	P21
Vermutete Schadstoffe:	Asbest

Analysenergebnisse:	Asbest: n. n.
Grenzwertüberschreitungen werden in rot dargestellt.

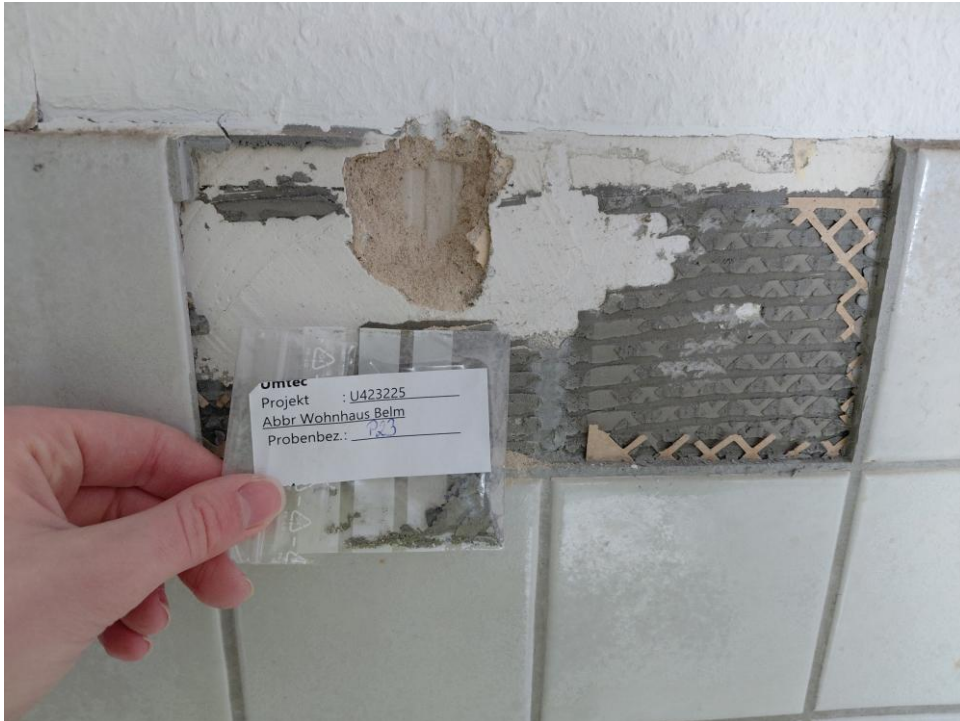
Material:	Wandfliesenkleber
Fundstelle:	Küche OG
Proben Nr.:	P23
Vermutete Schadstoffe:	Asbest

Analysenergebnisse:	Asbest: n. n.
Grenzwertüberschreitungen werden in rot dargestellt.
