Maßnahme: A 20 AS NBG Nord - AS NBG Ost beide RiFa, Voruntersuchung km 251,172 - km 262,391

Auftrags-Nr.: A 1237-S-2022

Maßnahme: Deckenerneuerung BAB A 20, AS NBG Nord – AS NBG Ost
km 251,172 – km 262,391
RF Stettin
AZ Nr.: A-07449-00-2022-307

Maßnahme: A 20, AS NBG Nord – AS NBG Ost, beide RiFa - Voruntersuchung
Erkundung des vorhandenen Straßenaufbaus

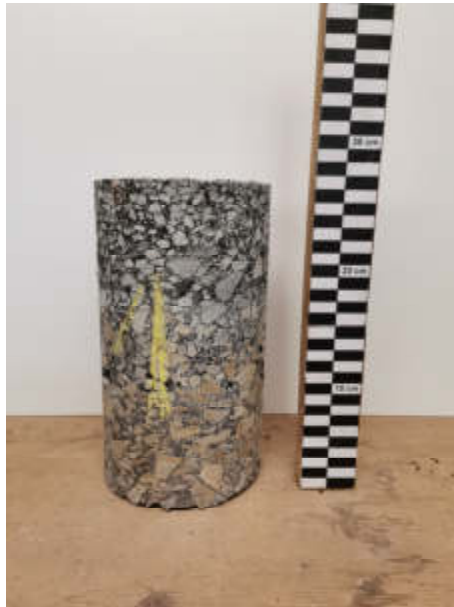
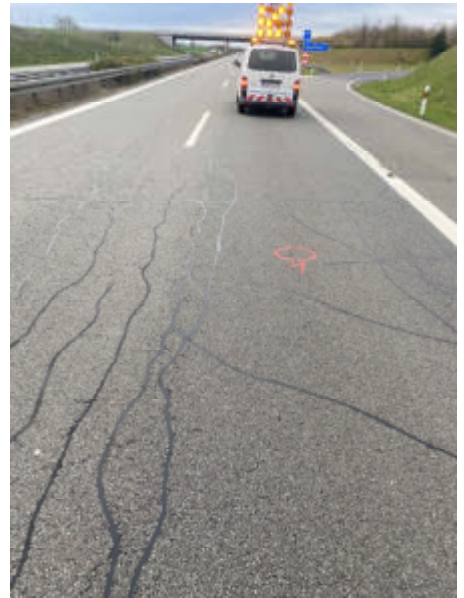
Foto 1

Entnahmestelle: km 251+575 LSP RF Stettin, Abstand zur Straßenkante 5,20 m

Bohrkernaufnahme
BK 10068

Gebundene Schichten					
	visuelle Beurteilung	Schichtdicke [cm]	PAK-Nachweis qualitativ	PAK nach EPA [mg/kg]	Asbest [%]
Splittmastixasphalt	SMA 0/11 - neu	4,7	kein Verdacht	-/-	< 0,008
Asphaltbinderschicht	ABI 0/22 - neu	6,8	kein Verdacht	-/-	< 0,008
Asphalttragschicht	ATS 0/32 - neu	15,0	kein Verdacht	-/-	
Gesamtdicke Asphaltschichten		26,5			
Gesamtdicke gebundene Schichten:					
Ungebundene Schichten					
			Entnahmetiefe unter OK FB [m]	Schichtdicke [cm]	Frostempfindlichkeitsklasse

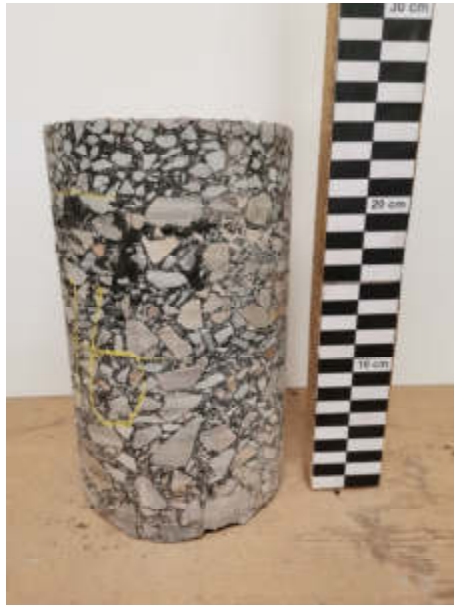
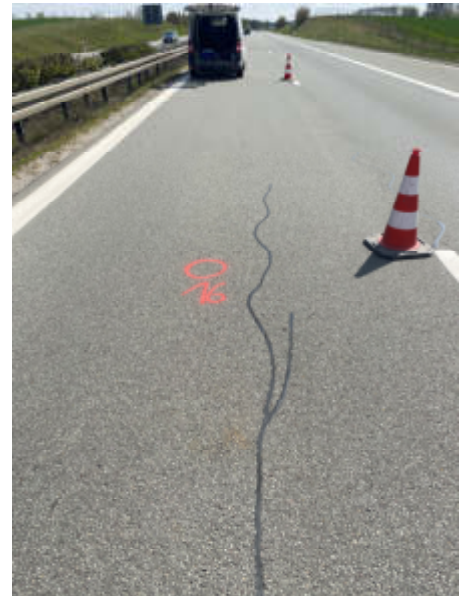
Foto 2

Entnahmestelle: km 252+000 ÜSP RF Stettin, Abstand zur Straßenkante 1,50 m

Bohrkernaufnahme
BK 10069

Gebundene Schichten					
	visuelle Beurteilung	Schichtdicke [cm]	PAK-Nachweis qualitativ	PAK nach EPA [mg/kg]	Asbest [%]
Splittmastixasphalt	SMA 0/11 - neu	3,5	kein Verdacht	-/-	< 0,008
Asphaltbinderschicht	ABI 0/22 - neu	8,6	kein Verdacht	-/-	< 0,008
Asphattragschicht	ATS 0/32 - neu	11,9	kein Verdacht	-/-	
Gesamtdicke Asphaltschichten		24,0			
Gesamtdicke gebundene Schichten:					
Ungebundene Schichten					
			Entnahmetiefe unter OK FB [m]	Schichtdicke [cm]	Frostempfindlichkeitsklasse

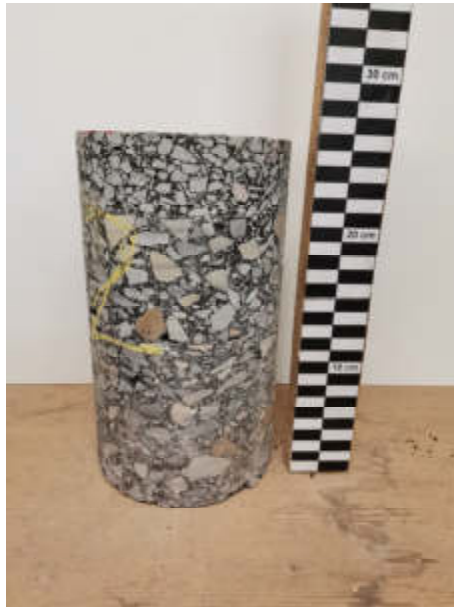
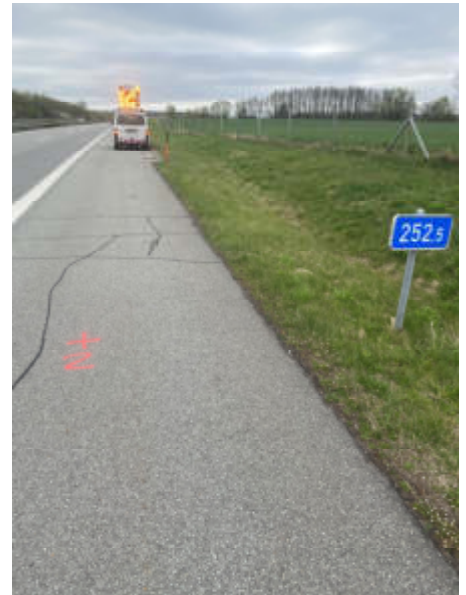
Foto 3

Entnahmestelle: km 252+500 SSP RF Stettin, Abstand zur Straßenkante 1,60 m

Bohrkernaufnahme
BK 11070

Gebundene Schichten					
	visuelle Beurteilung	Schichtdicke [cm]	PAK-Nachweis qualitativ	PAK nach EPA [mg/kg]	Asbest [%]
Splittmastixasphalt	SMA 0/11 - neu	4,7	kein Verdacht	-/-	< 0,008
Asphaltbinderschicht	ABI 0/22 - neu	8,1	kein Verdacht	-/-	< 0,008
Asphalttragschicht	ATS 0/32 - neu	13,2	kein Verdacht	-/-	
Gesamtdicke Asphaltschichten		26,0			
Gesamtdicke gebundene Schichten:					
Ungebundene Schichten					
			Entnahmetiefe unter OK FB [m]	Schichtdicke [cm]	Frost- empfindlich- keitsklasse

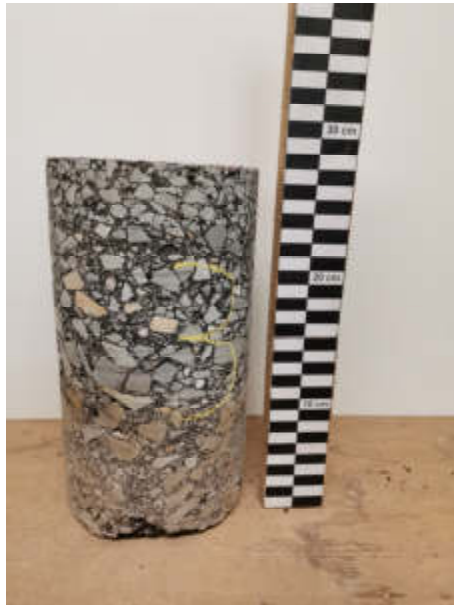
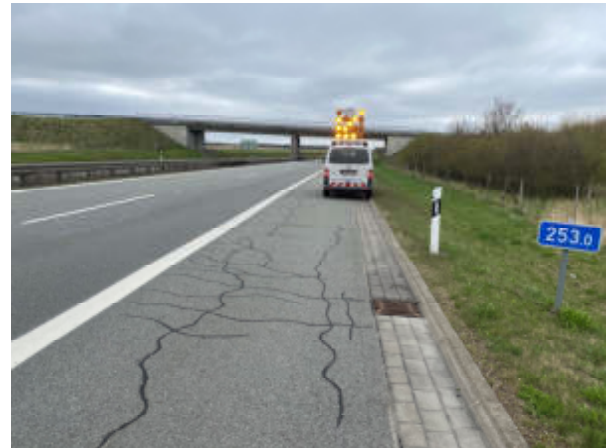
Foto 4

Entnahmestelle: km 253+000 LSP RF Stettin, Abstand zur Straßenkante 5,40 m

Bohrkernaufnahme
BK 10071

Gebundene Schichten					
	visuelle Beurteilung	Schichtdicke [cm]	PAK-Nachweis qualitativ	PAK nach EPA [mg/kg]	Asbest [%]
Splittmastixasphalt	SMA 0/11 - neu	3,7	kein Verdacht	-/ -	< 0,008
Asphaltbinderschicht	ABI 0/22 - neu	10,6	kein Verdacht	-/-	< 0,008
Asphalttragschicht	ATS 0/32 - neu	13,2	kein Verdacht	-/-	
Gesamtdicke Asphaltschichten		27,5			
Gesamtdicke gebundene Schichten:					
Ungebundene Schichten					
			Entnahmetiefe unter OK FB [m]	Schichtdicke [cm]	Frost- empfindlich- keitsklasse

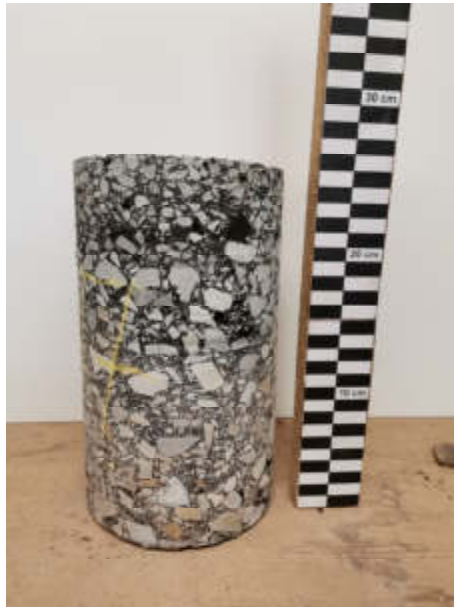
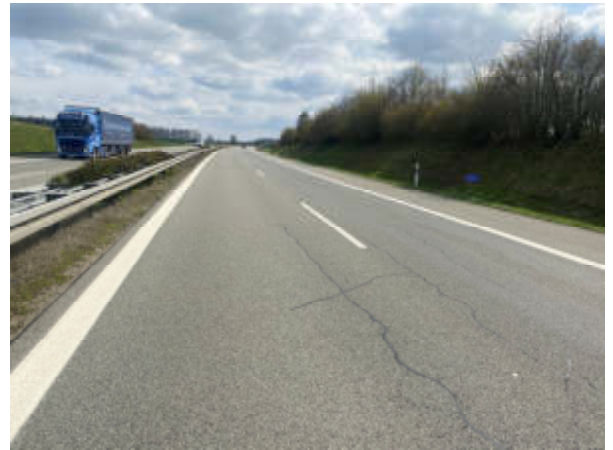
Foto 5

Entnahmestelle: km 253+500 ÜSP RF Stettin, Abstand zur Straßenkante 2,60 m

Bohrkernaufnahme
BK 10072

Gebundene Schichten					
	visuelle Beurteilung	Schichtdicke [cm]	PAK-Nachweis qualitativ	PAK nach EPA [mg/kg]	Asbest [%]
Splittmastixasphalt	SMA 0/11 - neu	4,2	kein Verdacht	-/-	< 0,008
Asphaltbinderschicht	ABI 0/22 - neu	7,5	kein Verdacht	-/-	< 0,008
Asphalttragschicht	ATS 0/32 - neu	13,5	kein Verdacht	-/-	
Gesamtdicke Asphaltschichten		25,2			
Gesamtdicke gebundene Schichten:					
Ungebundene Schichten					
			Entnahmetiefe unter OK FB [m]	Schichtdicke [cm]	Frost- empfindlich- keitsklasse

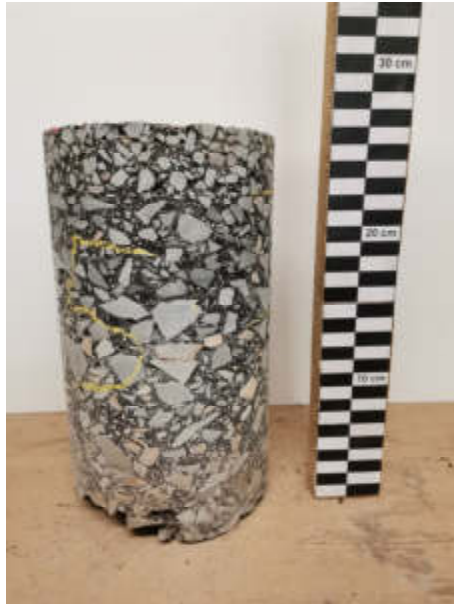
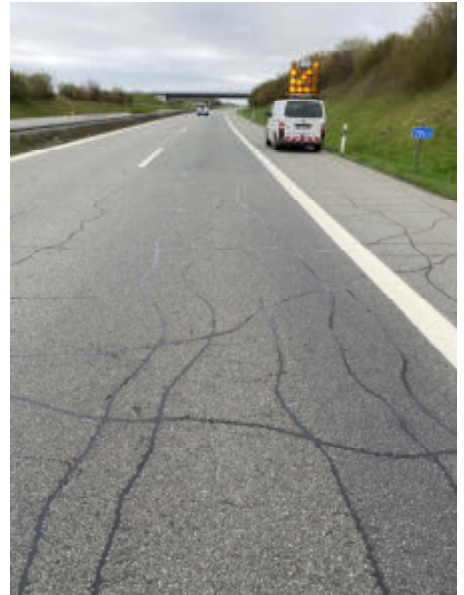
Foto 7

Entnahmestelle: km 254+500 LSP RF Stettin, Abstand zur Straßenkante 5,30 m

Bohrkernaufnahme
BK 10074

Gebundene Schichten					
	visuelle Beurteilung	Schichtdicke [cm]	PAK-Nachweis qualitativ	PAK nach EPA [mg/kg]	Asbest [%]
Splittmastixasphalt	SMA 0/11 - neu	3,8	kein Verdacht	-/-	< 0,008
Asphaltbinderschicht	ABI 0/22 - neu	8,0	kein Verdacht	-/-	< 0,008
Asphalttragschicht	ATS 0/32 - neu	14,3	kein Verdacht	-/-	
Gesamtdicke Asphaltschichten		26,1			
Gesamtdicke gebundene Schichten:					
Ungebundene Schichten					
			Entnahmetiefe unter OK FB [m]	Schichtdicke [cm]	Frost- empfindlich- keitsklasse

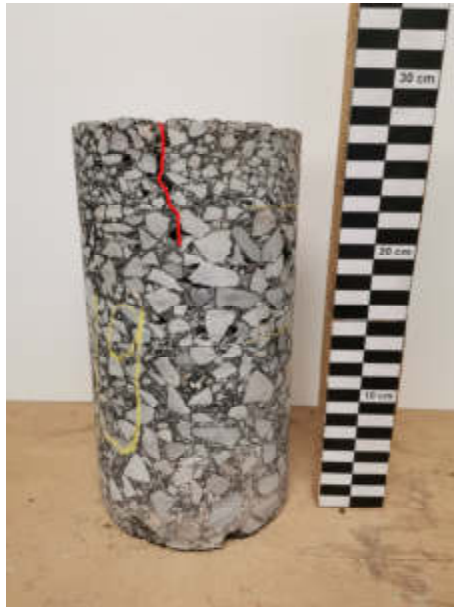
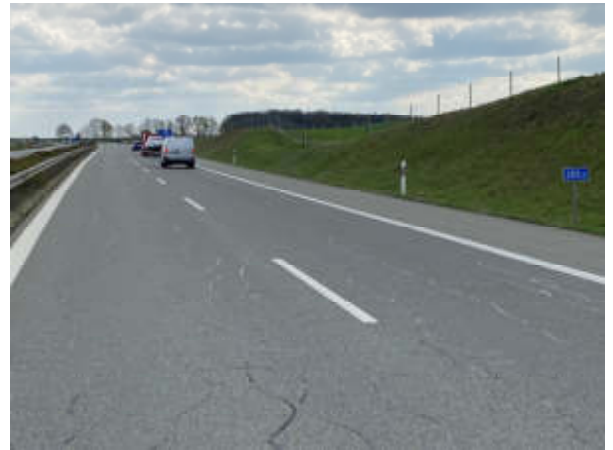
Foto 8

Entnahmestelle: km 255+000 ÜSP RF Stettin, Abstand zur Straßenkante 2,40 m

Bohrkernaufnahme
BK 10075

Gebundene Schichten					
	visuelle Beurteilung	Schichtdicke [cm]	PAK-Nachweis qualitativ	PAK nach EPA [mg/kg]	Asbest [%]
Splittmastixasphalt	SMA 0/11 - neu	4,4	kein Verdacht	-/-	< 0,008
Asphaltbinderschicht	ABI 0/22 - neu	8,4	kein Verdacht	-/-	< 0,008
Asphalttragschicht	ATS 0/32 - neu	11,2	kein Verdacht	-/-	
Gesamtdicke Asphaltschichten		24,0			
Gesamtdicke gebundene Schichten:					
Ungebundene Schichten					
			Entnahmetiefe unter OK FB [m]	Schichtdicke [cm]	Frostempfindlichkeitsklasse

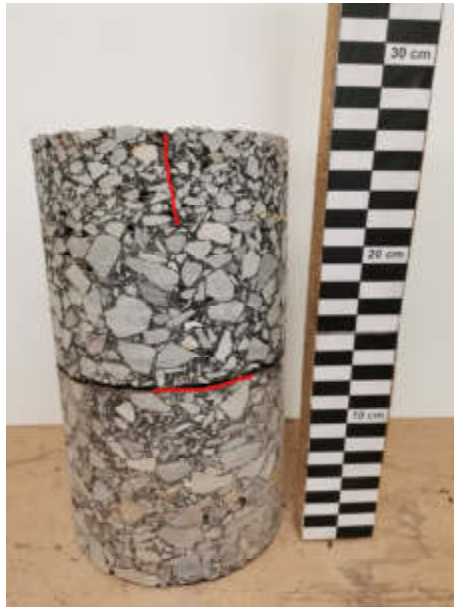
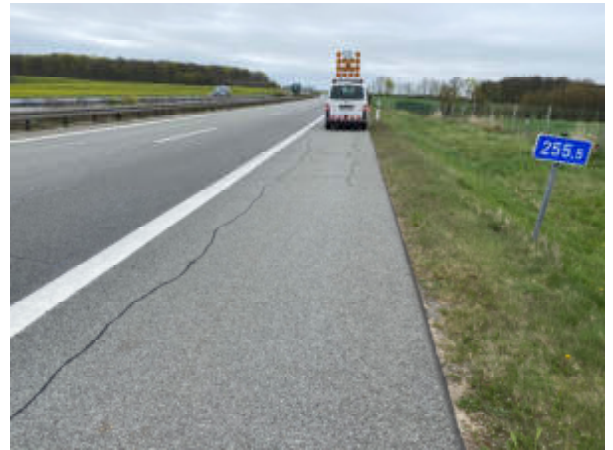
Foto 9

Entnahmestelle: km 255+500 SSP RF Stettin, Abstand zur Straßenkante 2,30 m

Bohrkernaufnahme
BK 10076

Gebundene Schichten					
	visuelle Beurteilung	Schichtdicke [cm]	PAK-Nachweis qualitativ	PAK nach EPA [mg/kg]	Asbest [%]
Splittmastixasphalt	SMA 0/11 - neu	4,5	kein Verdacht	-/-	< 0,008
Asphaltbinderschicht	ABI 0/22 - neu	8,0	kein Verdacht	-/-	< 0,008
Asphalttragschicht	ATS 0/32 - neu	12,8	kein Verdacht	-/-	
Gesamtdicke Asphaltsschichten		25,3			
Gesamtdicke gebundene Schichten:					
Ungebundene Schichten					
			Entnahmetiefe unter OK FB [m]	Schichtdicke [cm]	Frostempfindlichkeitsklasse

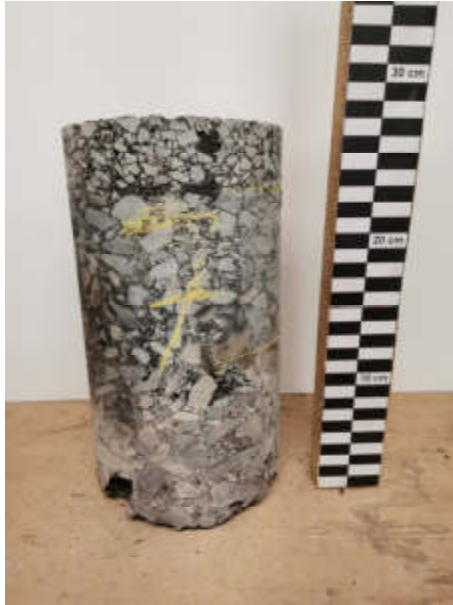
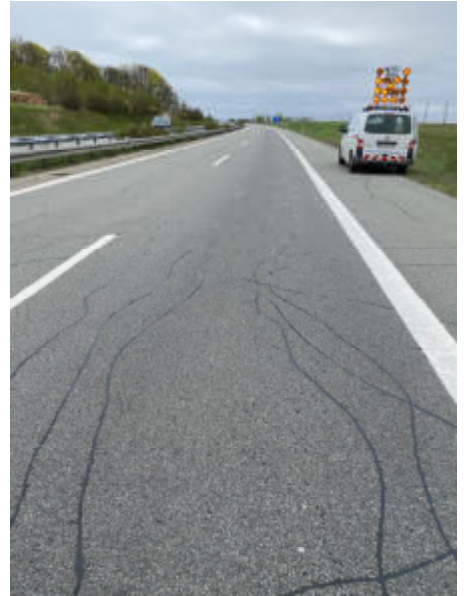
Foto 10

Entnahmestelle: km 256+000 LSP RF Stettin, Abstand zur Straßenkante 5,50 m

Bohrkernaufnahme
BK 10077

Gebundene Schichten					
	visuelle Beurteilung	Schichtdicke [cm]	PAK-Nachweis qualitativ	PAK nach EPA [mg/kg]	Asbest [%]
Splittmastixasphalt	SMA 0/11 - neu	3,8	kein Verdacht	-/-	< 0,008
Asphaltbinderschicht	ABI 0/22 - neu	10,7	kein Verdacht	-/-	< 0,008
Asphalttragschicht	ATS 0/32 - neu	12,2	kein Verdacht	-/-	
Gesamtdicke Asphaltschichten		26,7			
Gesamtdicke gebundene Schichten:		26,7			
Ungebundene Schichten					
			Entnahmetiefe unter OK FB [m]	Schichtdicke [cm]	Frostempfindlichkeitsklasse

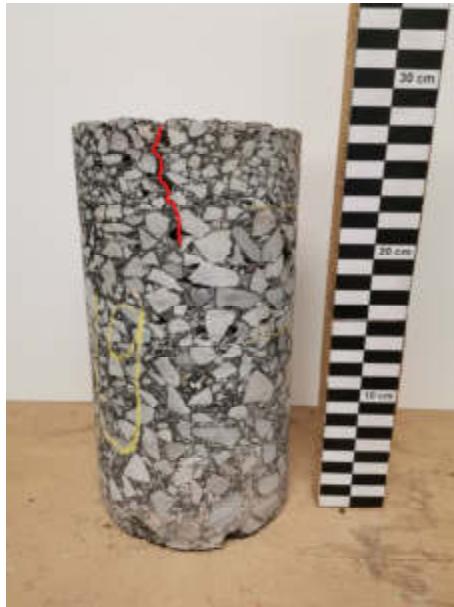
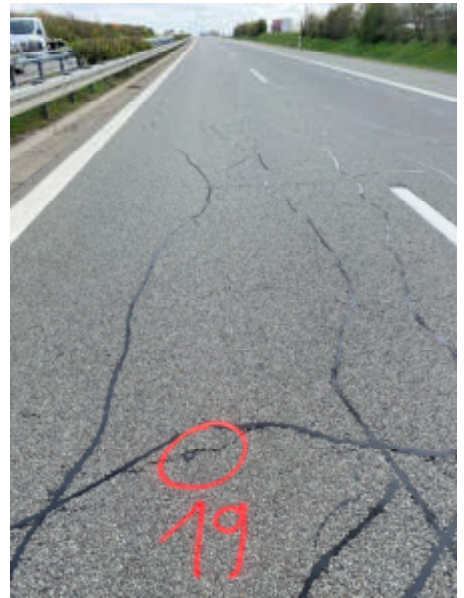
Foto 11

Entnahmestelle: km 256+520 ÜSP RF Stettin, Abstand zur Straßenkante 2,10 m

Bohrkernaufnahme
BK 10078

Gebundene Schichten					
	visuelle Beurteilung	Schichtdicke [cm]	PAK-Nachweis qualitativ	PAK nach EPA [mg/kg]	Asbest [%]
Splittmastixasphalt	SMA 0/11 - neu	4,5	kein Verdacht	-/-	< 0,008
Asphaltbinderschicht	ABI 0/22 - neu	8,0	kein Verdacht	-/-	< 0,008
Asphalttragschicht	ATS 0/32 - neu	14,7	kein Verdacht	-/-	
Gesamtdicke Asphaltschichten		27,2			
Gesamtdicke gebundene Schichten:		27,2			
Ungebundene Schichten					
			Entnahmetiefe unter OK FB [m]	Schichtdicke [cm]	Frost- empfindlich- keitsklasse

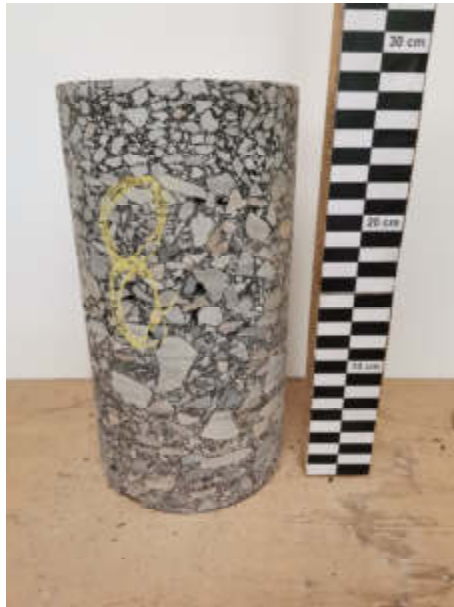
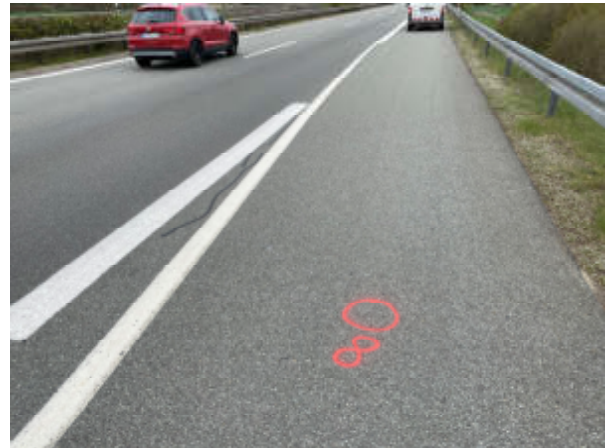
Foto 12

Entnahmestelle: km 257+000 SSP RF Stettin, Abstand zur Straßenkante 1.30 m

Bohrkernaufnahme
BK 10079

Gebundene Schichten					
	visuelle Beurteilung	Schichtdicke [cm]	PAK-Nachweis qualitativ	PAK nach EPA [mg/kg]	Asbest [%]
Splittmastixasphalt	SMA 0/11 - neu	4,7	kein Verdacht	-/ -	< 0,008
Asphaltbinderschicht	ABI 0/22 - neu	9,2	kein Verdacht	-/-	< 0,008
Asphalttragschicht	ATS 0/32 - neu	13,8	kein Verdacht	-/-	
Gesamtdicke Asphaltschichten		27,7			
Gesamtdicke gebundene Schichten:		27,7			
Ungebundene Schichten					
			Entnahmetiefe unter OK FB [m]	Schichtdicke [cm]	Frostempfindlichkeitsklasse

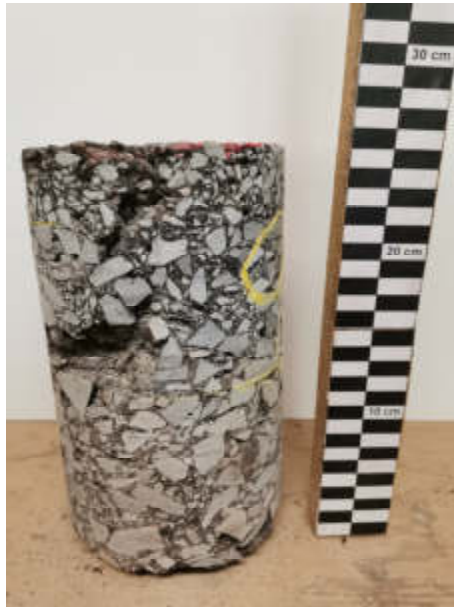
Foto 13

Entnahmestelle: km 257+500 LSP RF Stettin, Abstand zur Straßenkante 5.40 m

Bohrkernaufnahme
BK 10080

Gebundene Schichten					
	visuelle Beurteilung	Schichtdicke [cm]	PAK-Nachweis qualitativ	PAK nach EPA [mg/kg]	Asbest [%]
Splittmastixasphalt	SMA 0/11 - neu	4,0	kein Verdacht	-/ -	< 0,008
Asphaltbinderschicht	ABI 0/22 - neu	8,2	kein Verdacht	-/-	< 0,008
Asphalttragschicht	ATS 0/32 - neu	12,8	kein Verdacht	-/-	
Gesamtdicke Asphaltschichten		25,0			
Gesamtdicke gebundene Schichten:		25,0			
Ungebundene Schichten					
			Entnahmetiefe unter OK FB [m]	Schichtdicke [cm]	Frost- empfindlich- keitsklasse

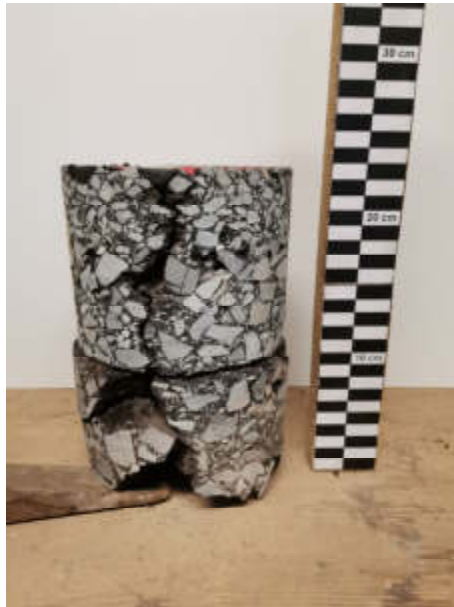
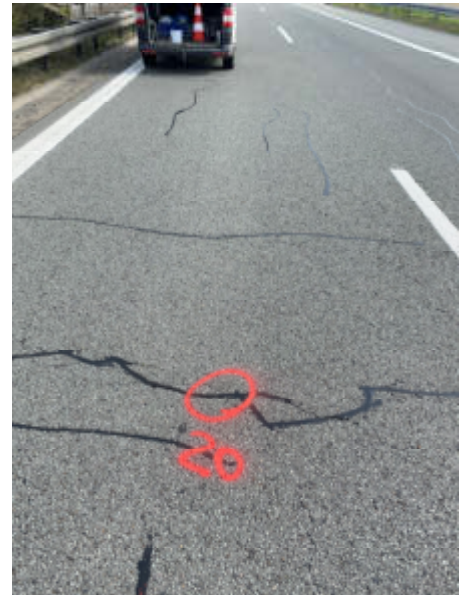
Foto 14

Entnahmestelle: km 258+000 ÜSP RF Stettin, Abstand zur Straßenkante 2.10 m

Bohrkernaufnahme
BK 10081

Gebundene Schichten					
	visuelle Beurteilung	Schichtdicke [cm]	PAK-Nachweis qualitativ	PAK nach EPA [mg/kg]	Asbest [%]
Splittmastixasphalt	SMA 0/11 - neu	4,1	kein Verdacht	-/ -	< 0,008
Asphaltbinderschicht	ABI 0/22 - neu	7,9	kein Verdacht	-/-	< 0,008
Asphalttragschicht	ATS 0/32 - neu	13,5	kein Verdacht	-/-	
Gesamtdicke Asphaltschichten		25,5			
Gesamtdicke gebundene Schichten:		25,5			
Ungebundene Schichten					
			Entnahmetiefe unter OK FB [m]	Schichtdicke [cm]	Frost- empfindlich- keitsklasse

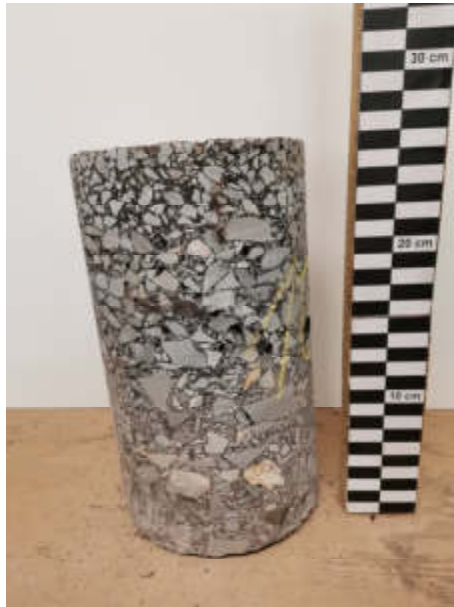
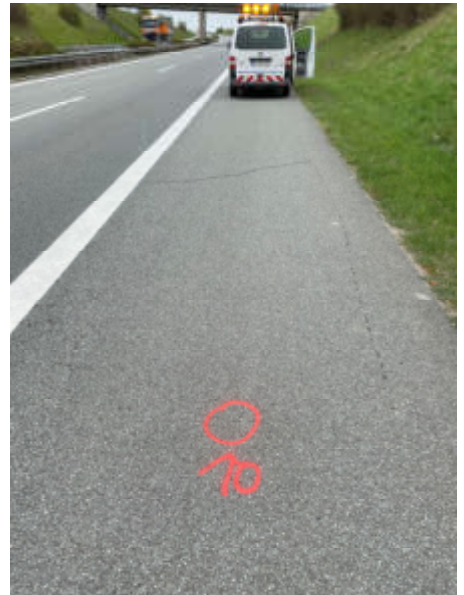
Foto 15

Entnahmestelle: km 258+500 SSP RF Stettin, Abstand zur Straßenkante 1.40 m

Bohrkernaufnahme
BK 10082

Gebundene Schichten					
	visuelle Beurteilung	Schichtdicke [cm]	PAK-Nachweis qualitativ	PAK nach EPA [mg/kg]	Asbest [%]
Splittmastixasphalt	SMA 0/11 - neu	4,1	kein Verdacht	-/ -	< 0,008
Asphaltbinderschicht	ABI 0/22 - neu	8,4	kein Verdacht	-/-	< 0,008
Asphalttragschicht	ATS 0/32 - neu	13,0	kein Verdacht	-/-	
Gesamtdicke Asphaltschichten		25,5			
Gesamtdicke gebundene Schichten:		25,5			
Ungebundene Schichten					
			Entnahmetiefe unter OK FB [m]	Schichtdicke [cm]	Frost- empfindlich- keitsklasse

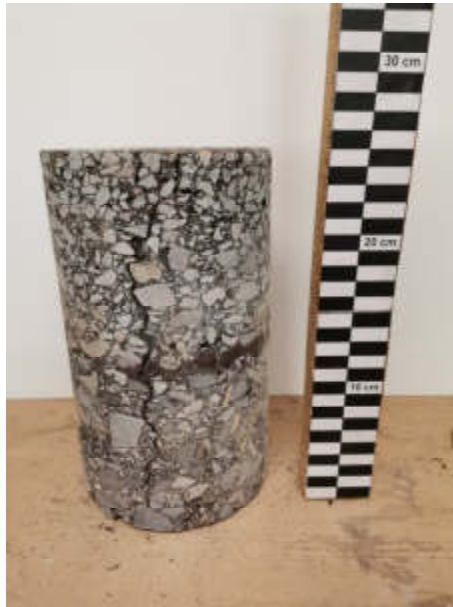
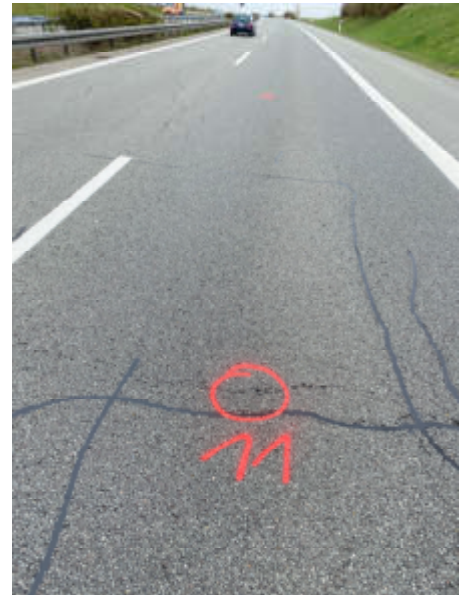
Foto 16

Entnahmestelle: km 259+000 LSP RF Stettin, Abstand zur Straßenkante 5.70 m

Bohrkernaufnahme
BK 10083

Gebundene Schichten					
	visuelle Beurteilung	Schichtdicke [cm]	PAK-Nachweis qualitativ	PAK nach EPA [mg/kg]	Asbest [%]
Splittmastixasphalt	SMA 0/11 - neu	3,7	kein Verdacht	-/ -	< 0,008
Asphaltbinderschicht	ABI 0/22 - neu	8,8	kein Verdacht	-/-	< 0,008
Asphalttragschicht	ATS 0/32 - neu	12,5	kein Verdacht	-/-	
Gesamtdicke Asphaltschichten		25,0			
Gesamtdicke gebundene Schichten:		25,0			
Ungebundene Schichten					
			Entnahmetiefe unter OK FB [m]	Schichtdicke [cm]	Frost- empfindlich- keitsklasse

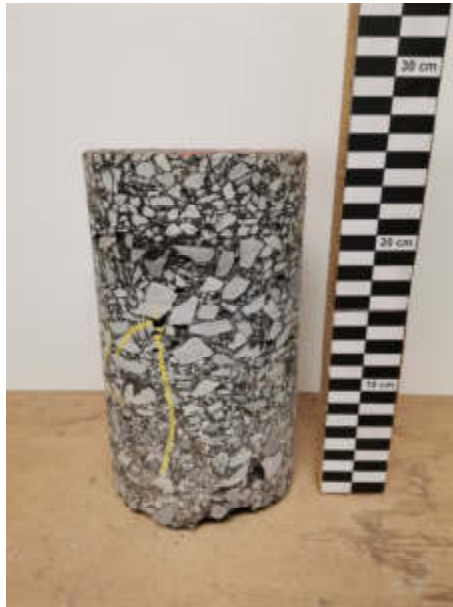
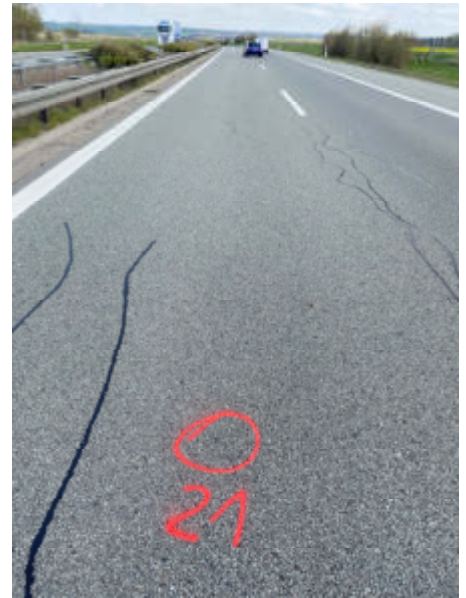
Foto 17

Entnahmestelle: km 259+500 ÜSP RF Stettin, Abstand zur Straßenkante 2.60 m

Bohrkernaufnahme
BK 10084

Gebundene Schichten					
	visuelle Beurteilung	Schichtdicke [cm]	PAK-Nachweis qualitativ	PAK nach EPA [mg/kg]	Asbest [%]
Splittmastixasphalt	SMA 0/11 - neu	4,5	kein Verdacht	-/ -	< 0,008
Asphaltbinderschicht	ABI 0/22 - neu	7,6	kein Verdacht	-/-	< 0,008
Asphalttragschicht	ATS 0/32 - neu	13,0	kein Verdacht	-/-	
Gesamtdicke Asphaltschichten		25,1			
Gesamtdicke gebundene Schichten:		25,1			
Ungebundene Schichten					
			Entnahmetiefe unter OK FB [m]	Schichtdicke [cm]	Frost- empfindlich- keitsklasse

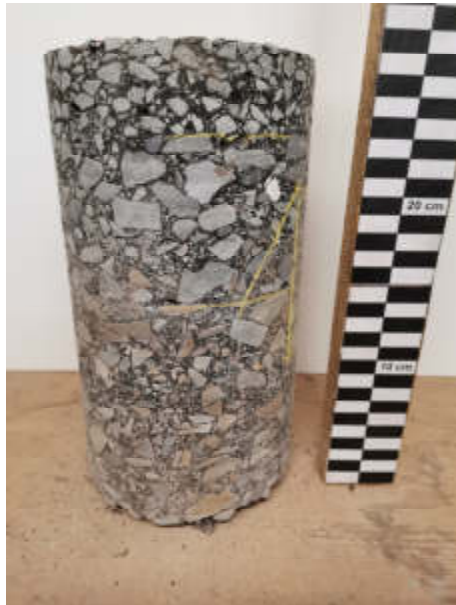
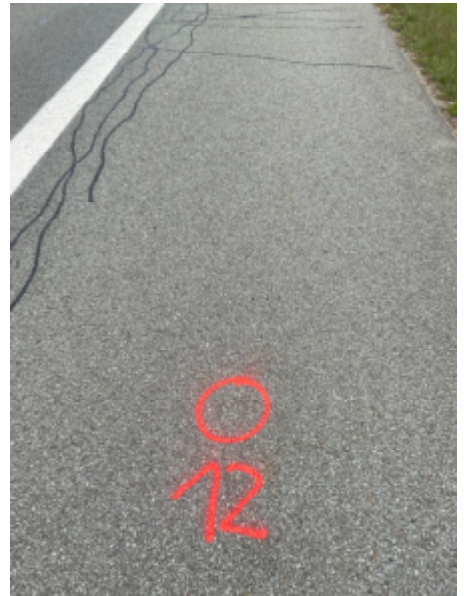
Foto 18

Entnahmestelle: km 260+000 SSP RF Stettin, Abstand zur Straßenkante 1.30 m

Bohrkernaufnahme
 BK 10085

Gebundene Schichten					
	visuelle Beurteilung	Schichtdicke [cm]	PAK-Nachweis qualitativ	PAK nach EPA [mg/kg]	Asbest [%]
Splittmastixasphalt	SMA 0/11 - neu	4,0	kein Verdacht	-/ -	< 0,008
Asphaltbinderschicht	ABI 0/22 - neu	8,1	kein Verdacht	-/-	< 0,008
Asphalttragschicht	ATS 0/32 - neu	14,6	kein Verdacht	-/-	
Gesamtdicke Asphaltsschichten		26,7			
Gesamtdicke gebundene Schichten:		26,7			
Ungebundene Schichten					
			Entnahmetiefe unter OK FB [m]	Schichtdicke [cm]	Frostempfindlichkeitsklasse

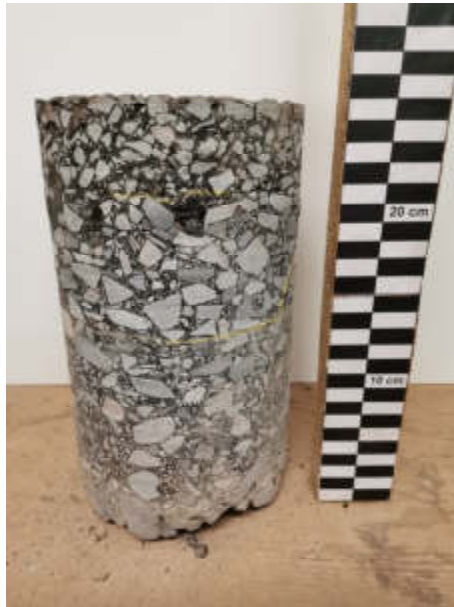
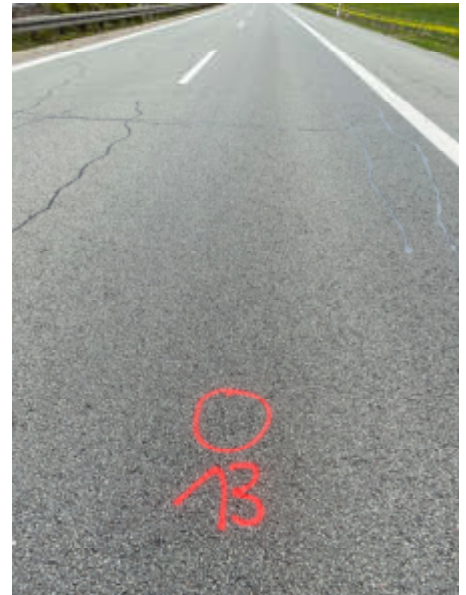
Foto 18

Entnahmestelle: km 260+500 LSP RF Stettin, Abstand zur Straßenkante 5.60 m

Bohrkernaufnahme
BK 10086

Gebundene Schichten					
	visuelle Beurteilung	Schichtdicke [cm]	PAK-Nachweis qualitativ	PAK nach EPA [mg/kg]	Asbest [%]
Splittmastixasphalt	SMA 0/11 - neu	4,2	kein Verdacht	-/ -	< 0,008
Asphaltbinderschicht	ABI 0/22 - neu	7,5	kein Verdacht	-/-	< 0,008
Asphalttragschicht	ATS 0/32 - neu	13,3	kein Verdacht	21,5	
Gesamtdicke Asphaltsschichten		25,0			
Gesamtdicke gebundene Schichten:		25,0			
Ungebundene Schichten					
			Entnahmetiefe unter OK FB [m]	Schichtdicke [cm]	Frost- empfindlich- keitsklasse

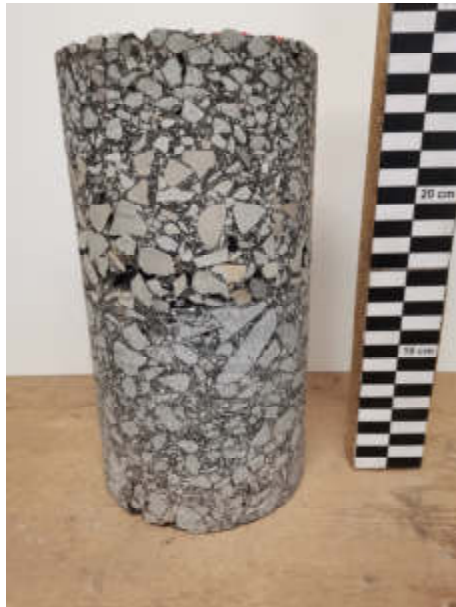
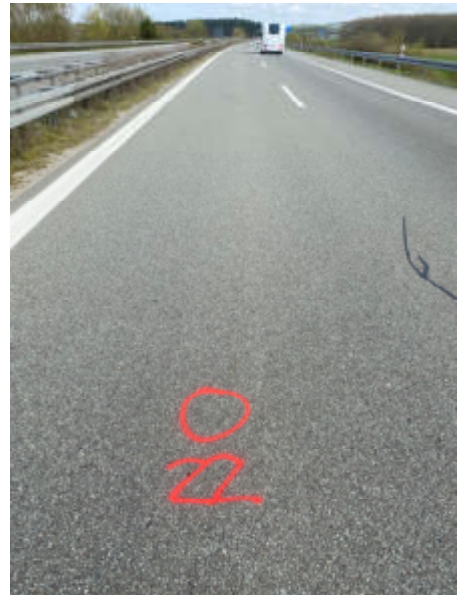
Foto 19

Entnahmestelle: km 261+070 ÜSP RF Stettin, Abstand zur Straßenkante 2.30 m

Bohrkernaufnahme
BK 10087

Gebundene Schichten					
	visuelle Beurteilung	Schichtdicke [cm]	PAK-Nachweis qualitativ	PAK nach EPA [mg/kg]	Asbest [%]
Splittmastixasphalt	SMA 0/11 - neu	5,0	kein Verdacht	-/ -	< 0,008
Asphaltbinderschicht	ABI 0/22 - neu	8,1	kein Verdacht	-/-	< 0,008
Asphalttragschicht	ATS 0/32 - neu	14,4	kein Verdacht	-/-	
Gesamtdicke Asphaltsschichten		27,5			
Gesamtdicke gebundene Schichten:		27,5			
Ungebundene Schichten					
			Entnahmetiefe unter OK FB [m]	Schichtdicke [cm]	Frostempfindlichkeitsklasse

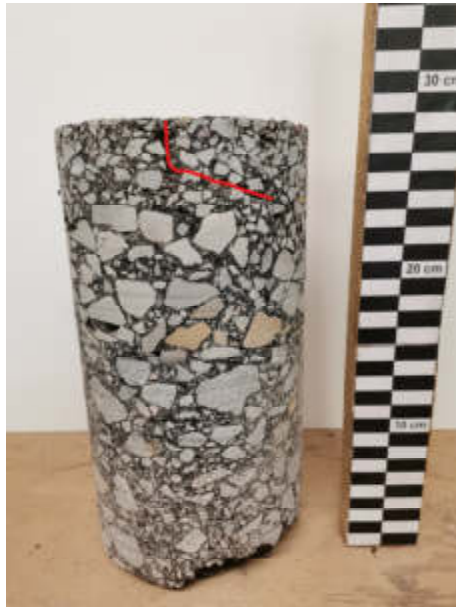
Foto 20

Entnahmestelle: km 261+500 SSP RF Stettin, Abstand zur Straßenkante 1.60 m

Bohrkernaufnahme
BK 10088

Gebundene Schichten					
	visuelle Beurteilung	Schichtdicke [cm]	PAK-Nachweis qualitativ	PAK nach EPA [mg/kg]	Asbest [%]
Splittmastixasphalt	SMA 0/11 - neu	3,9	kein Verdacht	-/ -	< 0,008
Asphaltbinderschicht	ABI 0/22 - neu	8,1	kein Verdacht	-/-	0,001
Asphalttragschicht	ATS 0/32 - neu	16,0	kein Verdacht	-/-	
Gesamtdicke Asphaltsschichten		28,0			
Gesamtdicke gebundene Schichten:		28,0			
Ungebundene Schichten					
			Entnahmetiefe unter OK FB [m]	Schichtdicke [cm]	Frost- empfindlich- keitsklasse

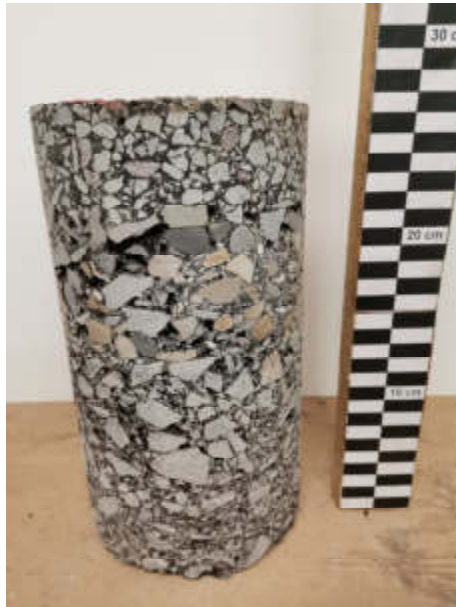
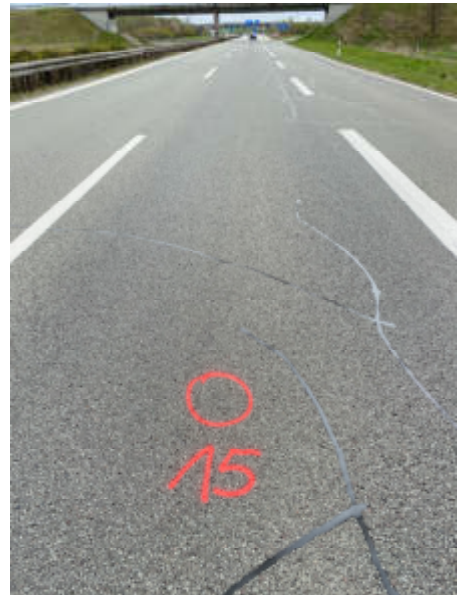
Foto 21

Entnahmestelle: km 262+000 LSP RF Stettin, Abstand zur Straßenkante 5.80 m

Bohrkernaufnahme
BK 10089

Gebundene Schichten					
	visuelle Beurteilung	Schichtdicke [cm]	PAK-Nachweis qualitativ	PAK nach EPA [mg/kg]	Asbest [%]
Splittmastixasphalt	SMA 0/11 - neu	4,3	kein Verdacht	-/ -	< 0,008
Asphaltbinderschicht	ABI 0/22 - neu	7,7	kein Verdacht	-/-	< 0,008
Asphalttragschicht	ATS 0/32 - neu	15,0	kein Verdacht	-/-	
Gesamtdicke Asphaltschichten		27,0			
Gesamtdicke gebundene Schichten:		27,0			
Ungebundene Schichten					
			Entnahmetiefe unter OK FB [m]	Schichtdicke [cm]	Frost- empfindlich- keitsklasse

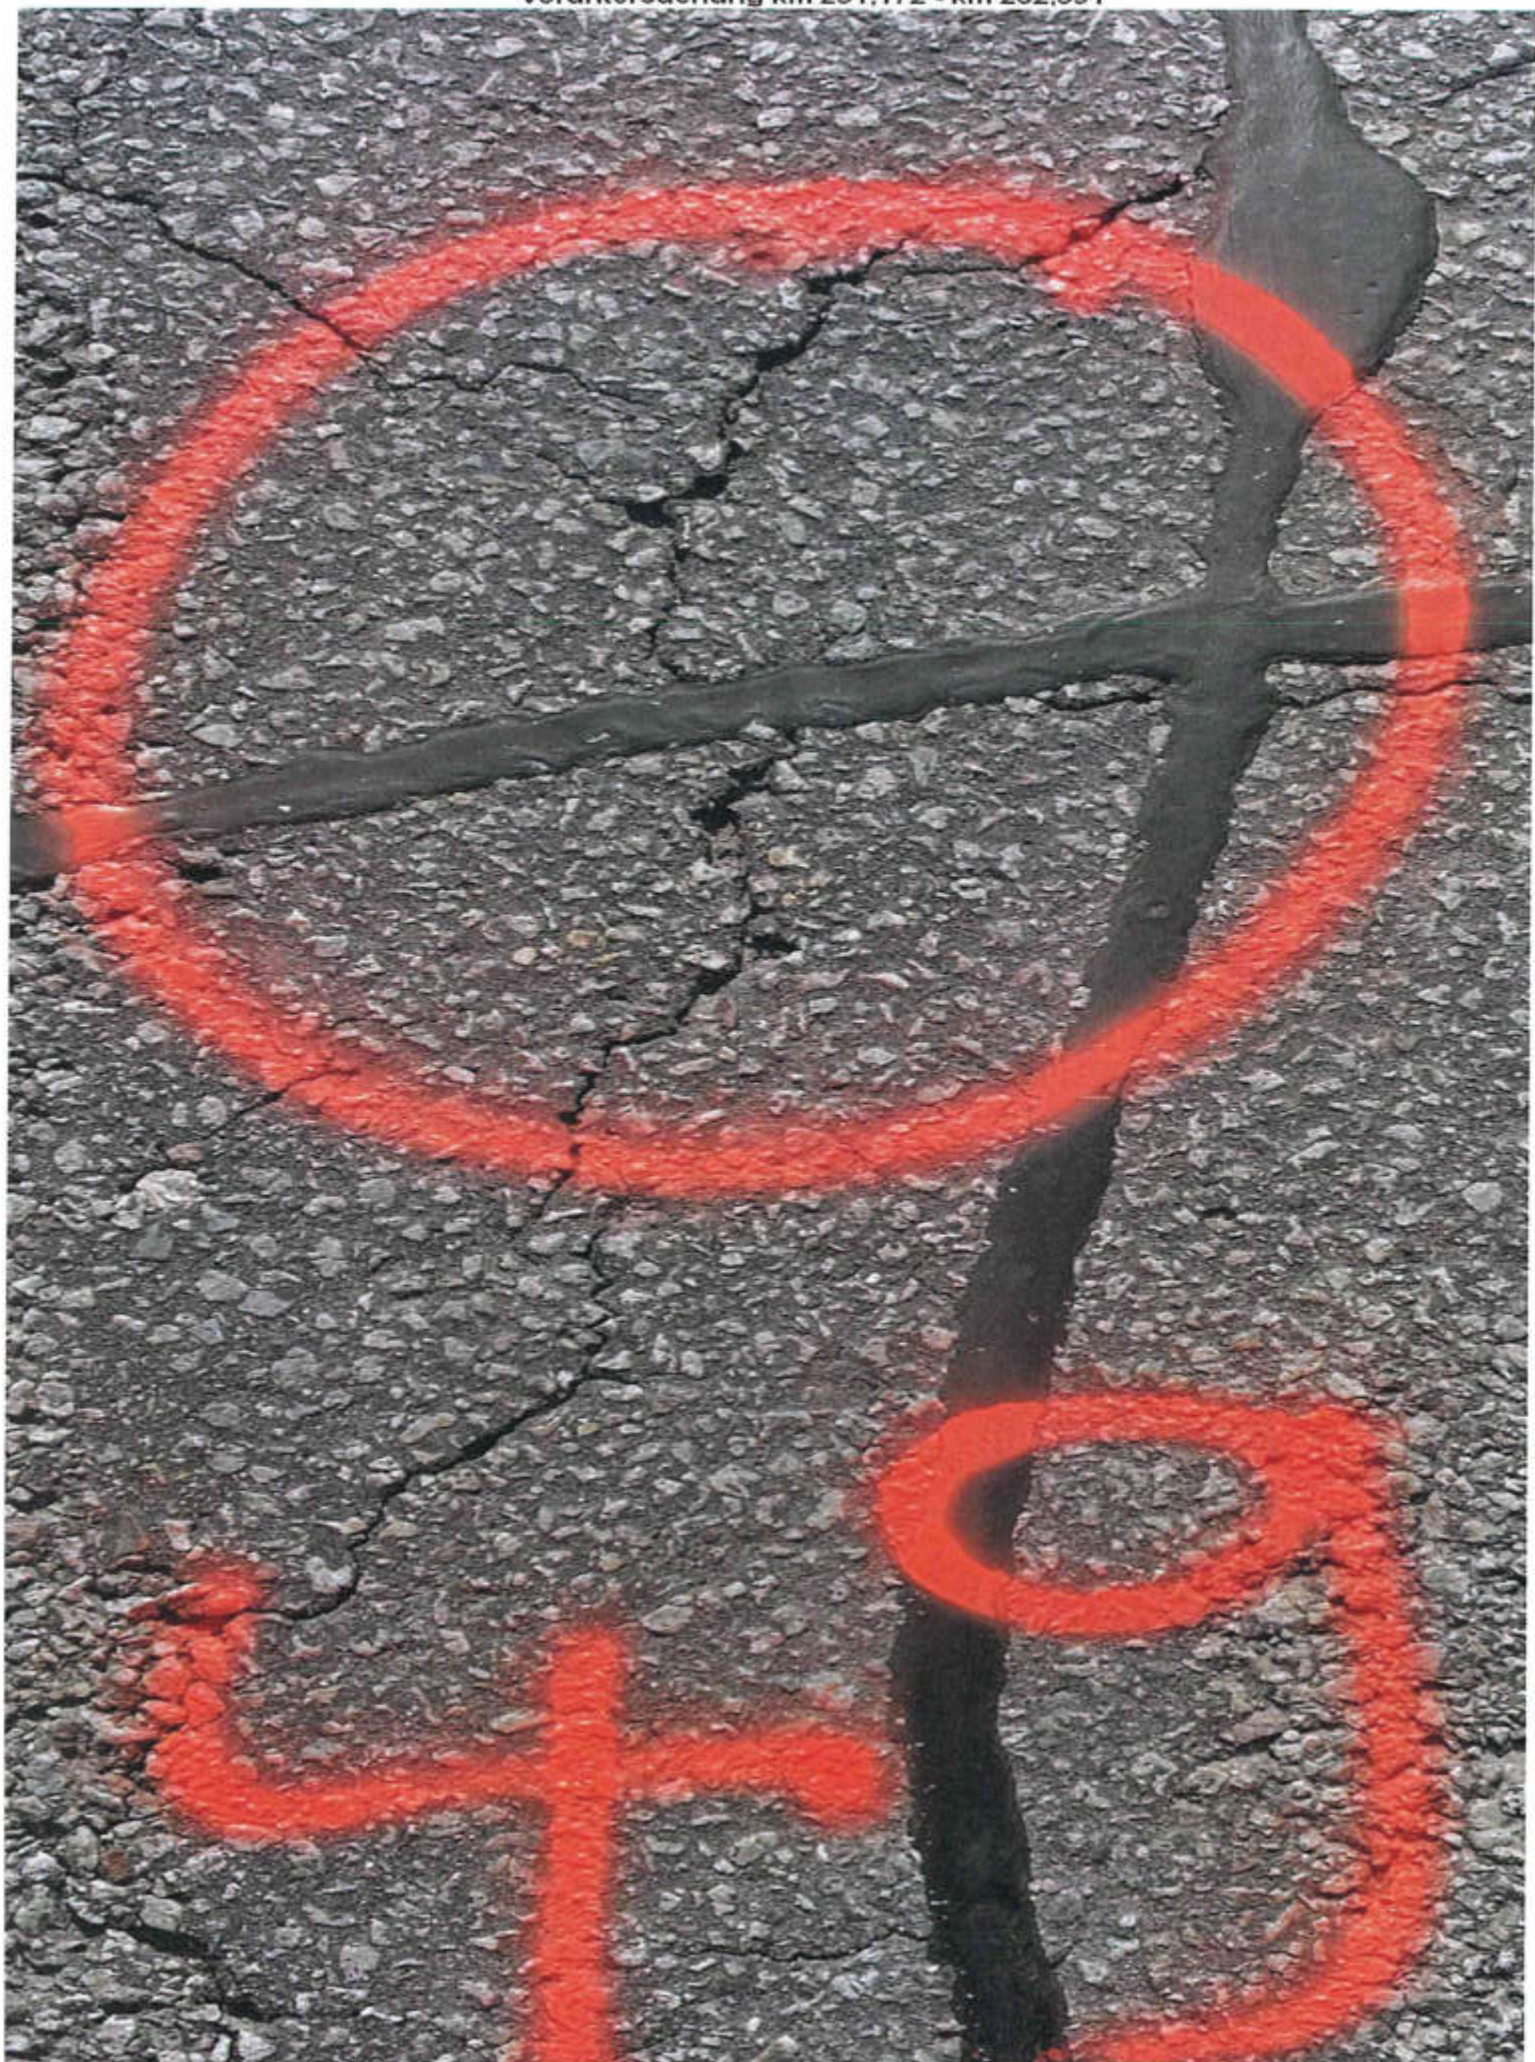
Schadbild A 20, AS NBG Nord - AS NBG Ost, beide Rifa
Voruntersuchung km 251,172 - km 262,391

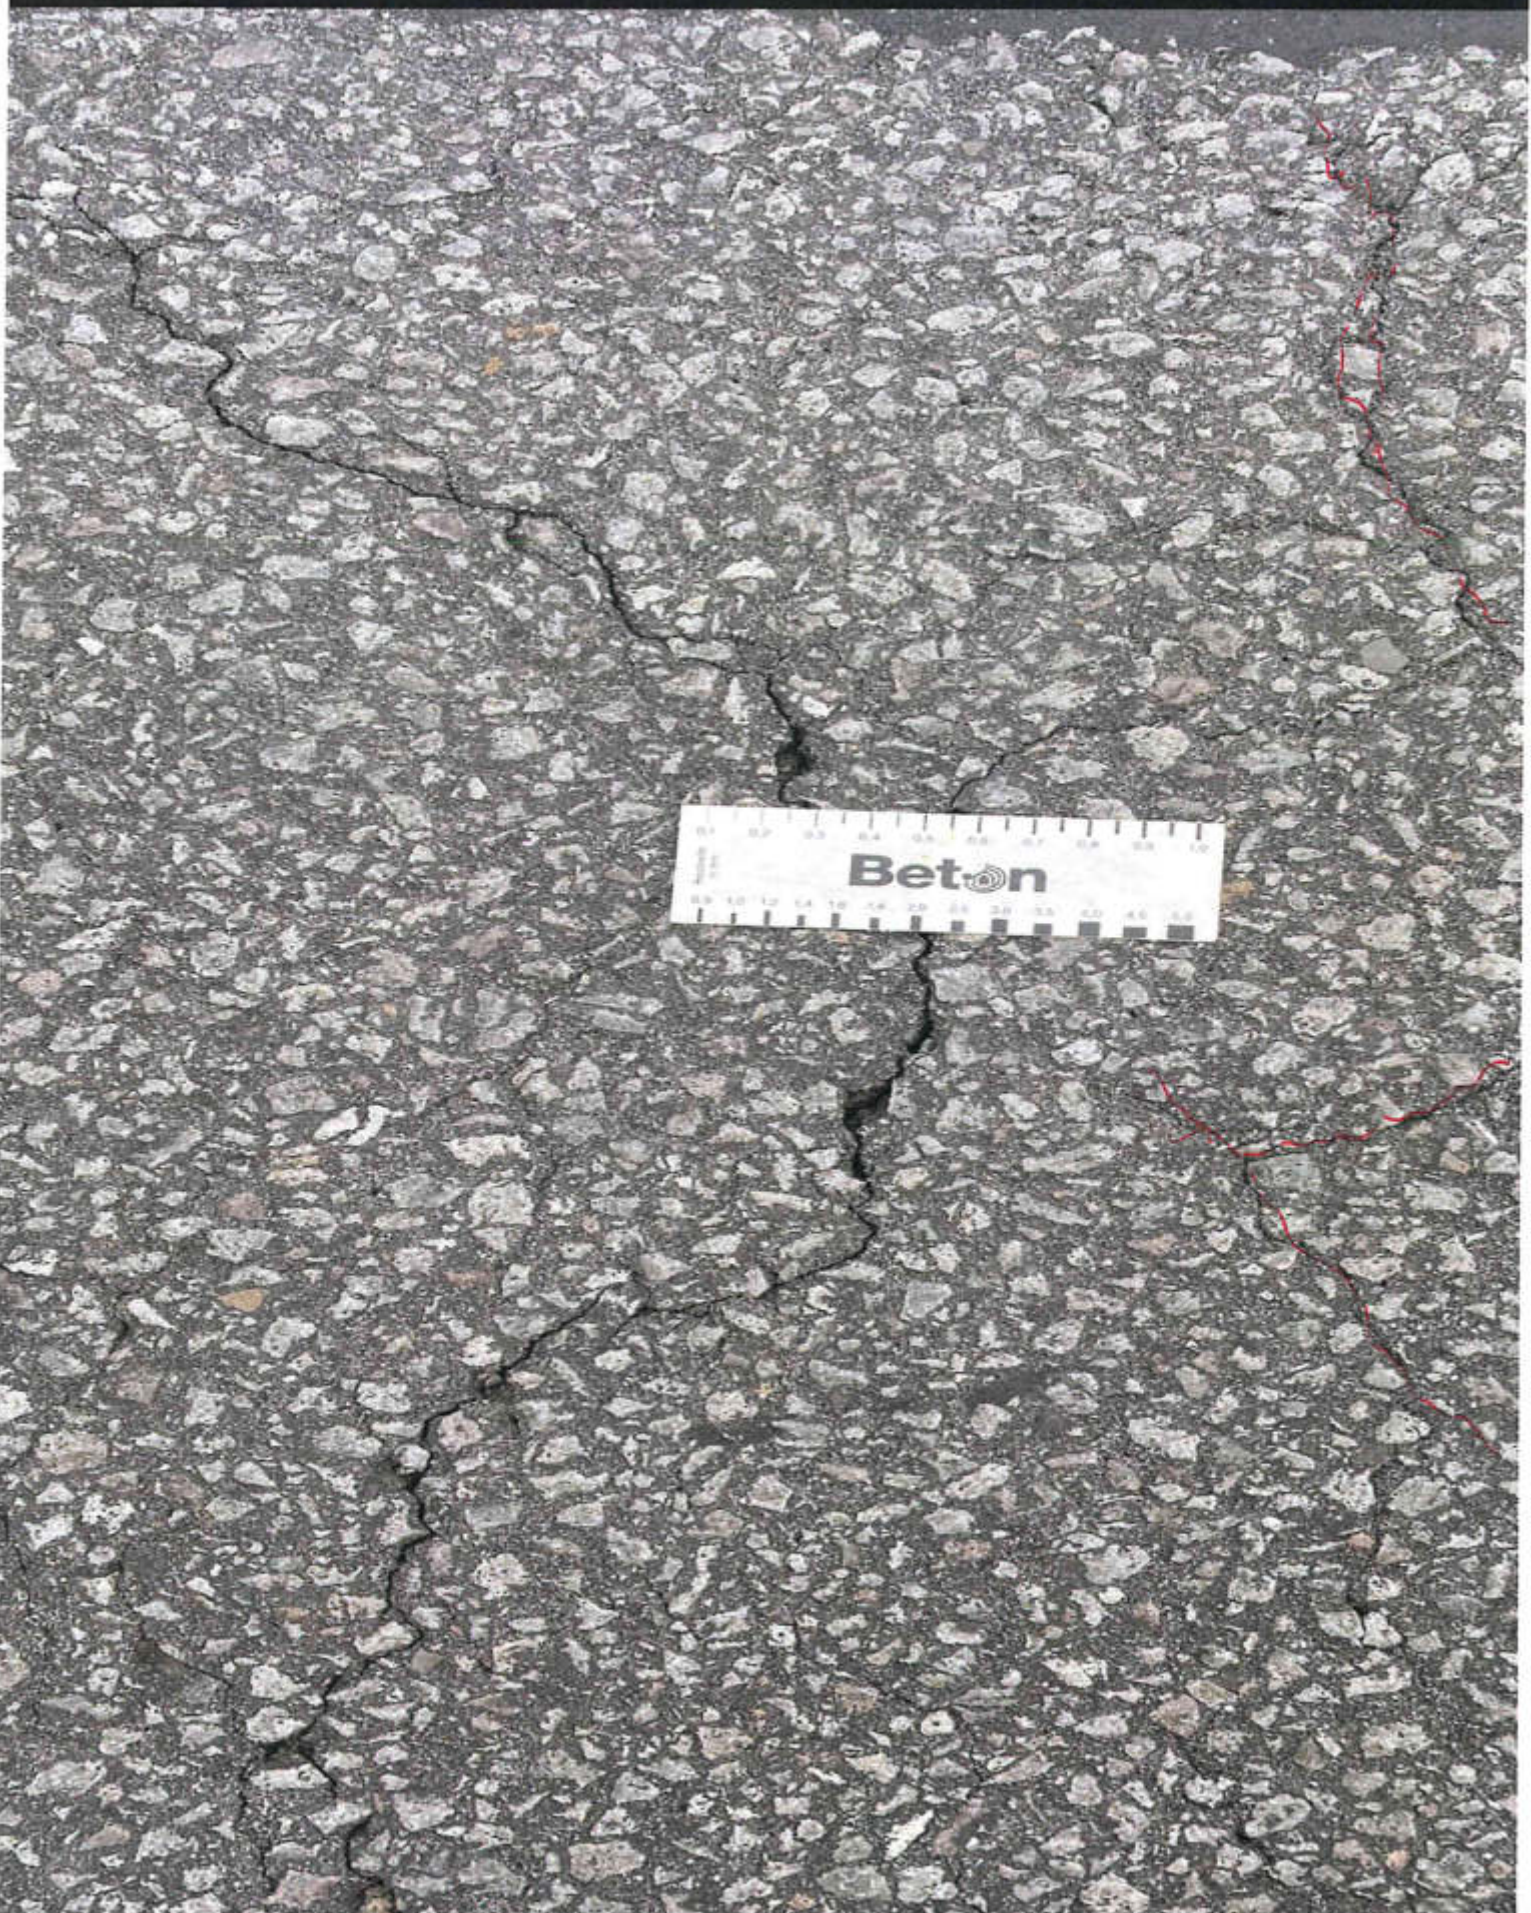
Schadbild A 20, AS NBG Nord - AS NBG Ost, beide Rifa
Voruntersuchung km 251,172 - km 262,391
