Maßnahme: A 20 AS NBG Nord - AS NBG Ost beide RiFa, Voruntersuchung km 251,172 - km 262,391

Auftrags-Nr.: A 1237-S-2022

Maßnahme: Deckenerneuerung BAB A 20, AS NBG Nord – AS NBG Ost
km 251,172 – km 262,391
RF Stettin
AZ Nr.: A-07449-00-2022-307

Maßnahme: A 20, AS NBG Nord – AS NBG Ost, beide RiFa - Voruntersuchung
Erkundung des vorhandenen Straßenaufbaus

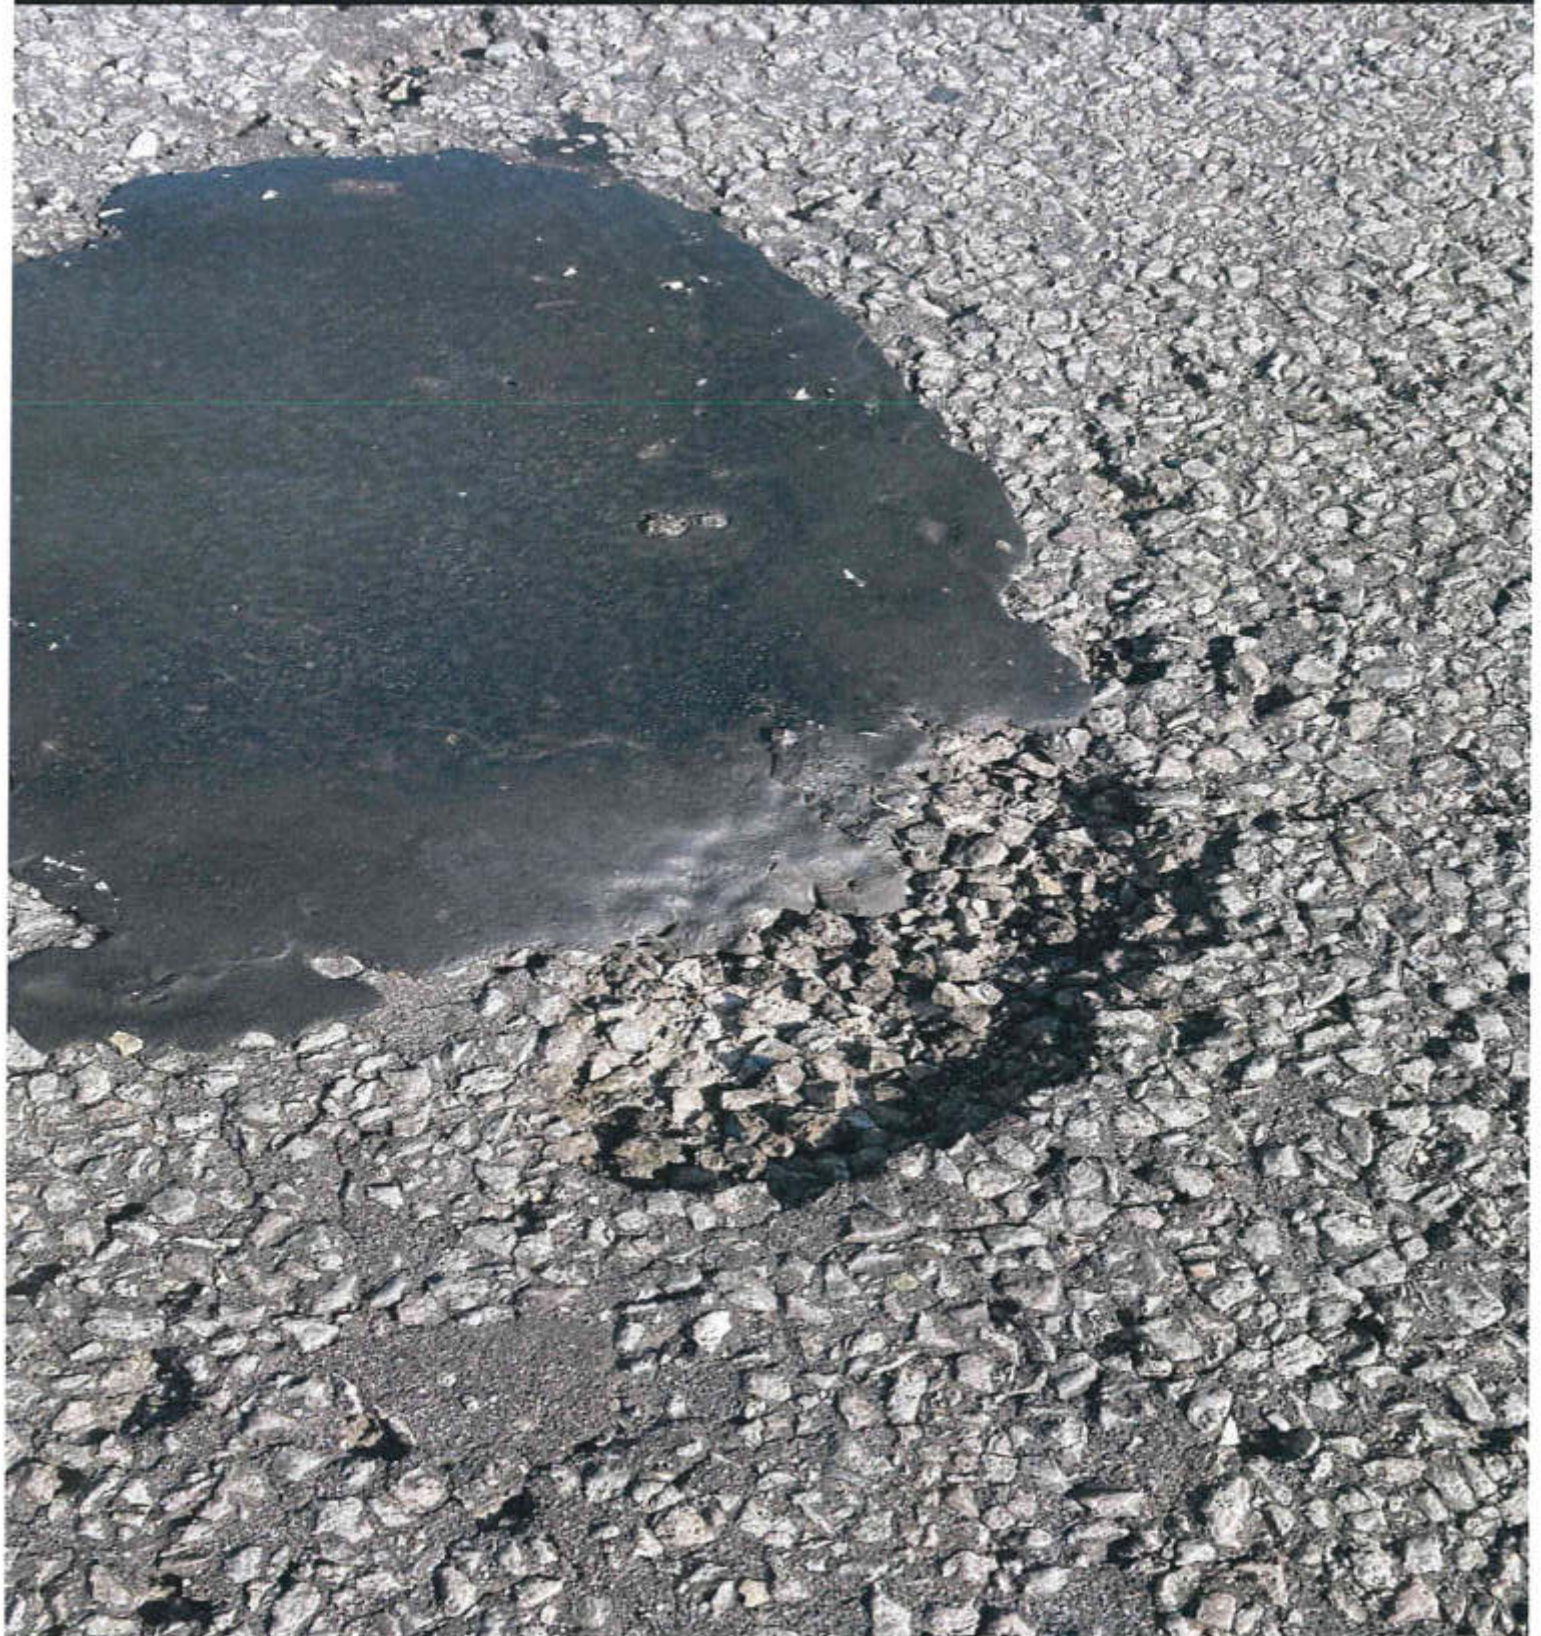
Schadbild A20, AS NBG Nord - AS NBG Ost, beide Rifa
Voruntersuchung km 251,172 - km 262,391
