## BERICHT ZUR HISTORISCHEN ERKUNDUNG

Die Autobahn GmbH des  
Bundes  
Niederlassung Südwest  
Außenstelle Heidelberg  
Galileistraße 2  
69115 Heidelberg

Notinstandsetzung ÜKO BW  
Nr. 6517 703 bei Mannheim-  
Wallstadt

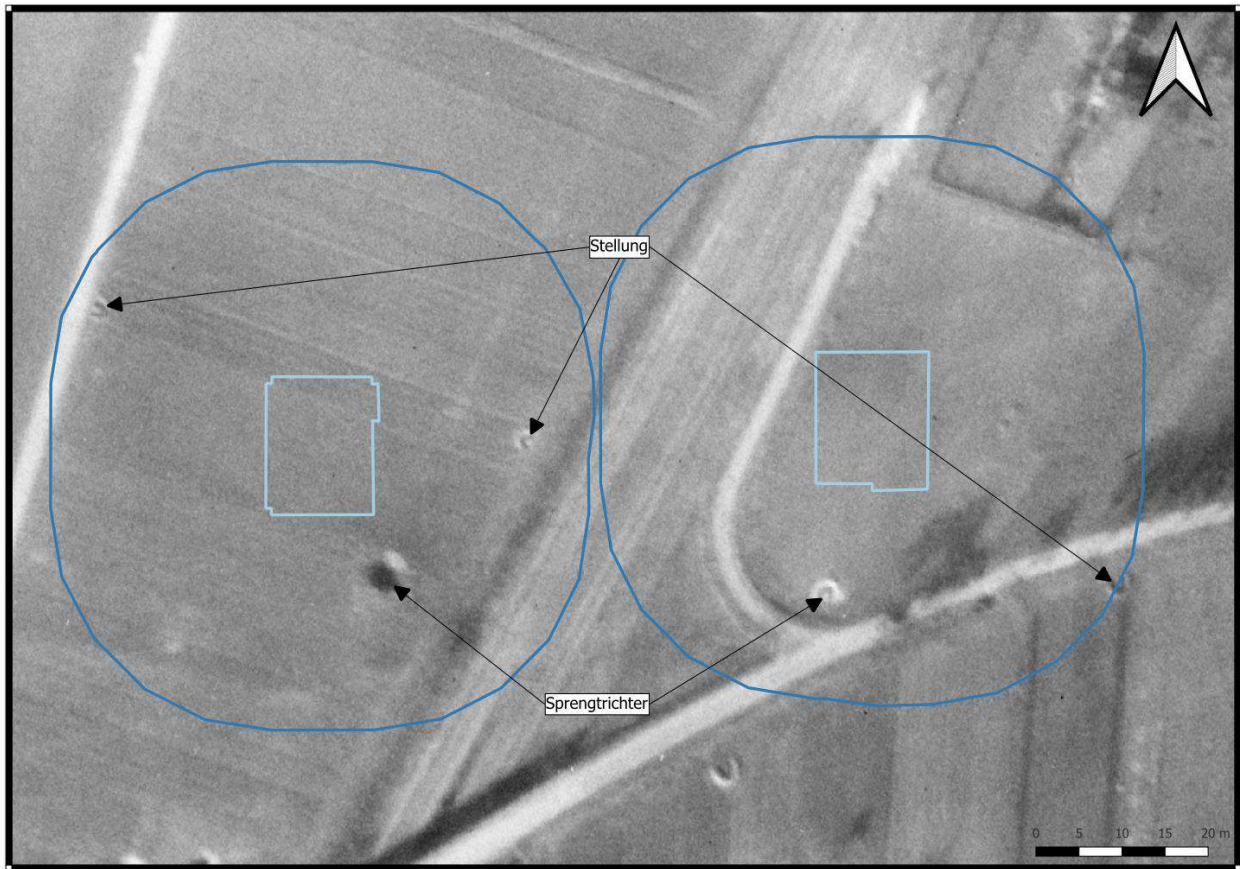
Abbildung 3: Ausschnitt des Luftbilds Flug-Nr. 106G-4311 vom 15.02.1945, Bildnummer 4176, Maßstab 1:9000

Abbildung 2 zeigt einen Luftbildausschnitt einer Momentaufnahme vom 15.02.1945. Anhand der hellblauen Umrandung ist das Untersuchungsgebiet gekennzeichnet, der dunkelblauen Umrandung ist das gesamte Auswertebereich zu entnehmen.

Nach entsprechend erfolgter Auswertung für diesen Bereich konnte anhand der hier vorliegenden Momentaufnahme innerhalb des Auswertebereiches folgender Hinweis identifiziert werden, der einen Kampfmittelverdacht bestätigt: zwei Sprengtrichter und drei Stellungen, siehe Abbildung 2.

Id-Nr.	Art	GK RW	GK HW	Bild-Nr
1	Sprengtrichter	467590,052	5482184,359	4176
2	Stellung	467621,802	5482214,588	4176
3	Sprengtrichter	467691,85	5482182,044	4176
4	Stellung	467757,798	5482181,25	4176
5	Stellung	467522,583	5482245,544	4176
6	Sprengtrichter	467594,583	5482252,886	3106

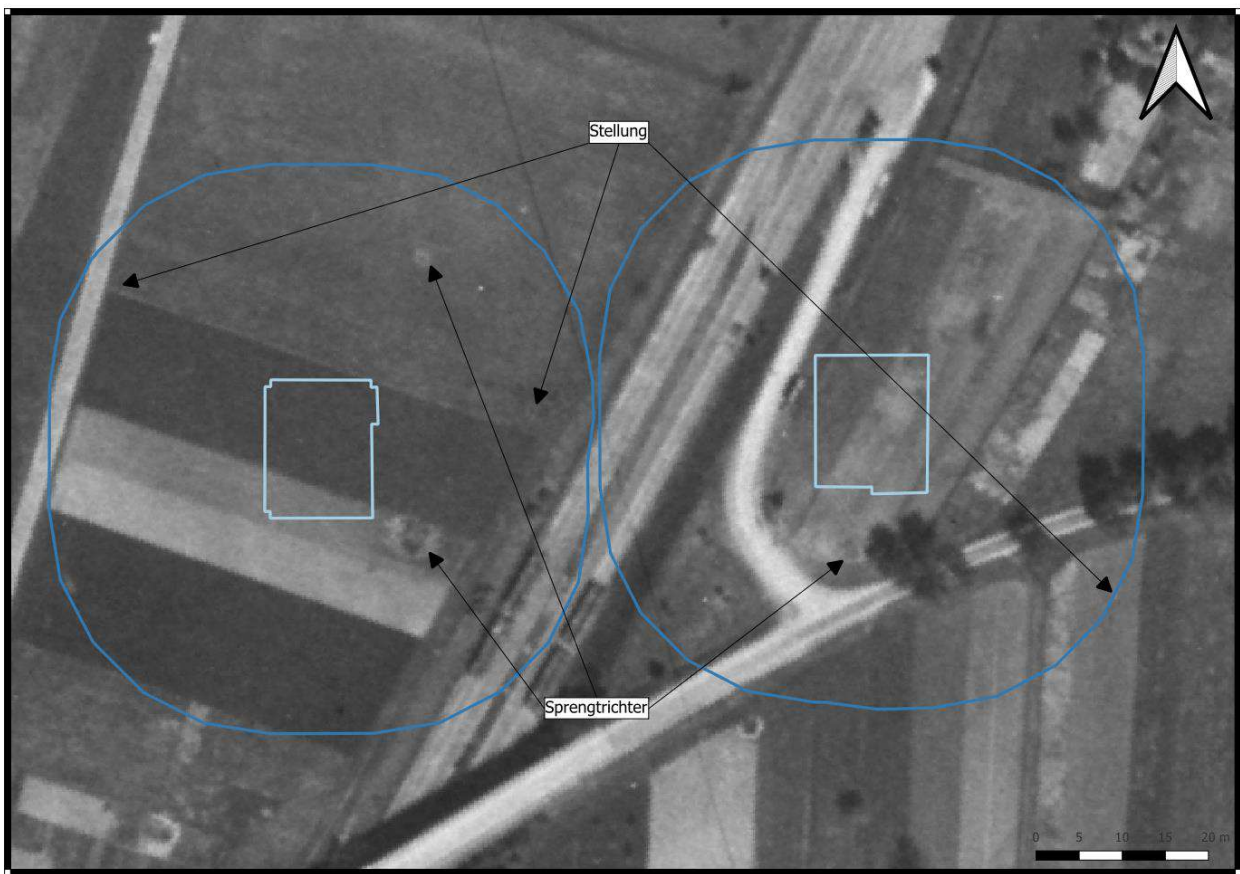
Abbildung 3: Ausschnitt des Luftbilds Flug-Nr. 104W-LIB-121 vom 28.08.1945, Bildnummer 3106, Maßstab 1:15000

Abbildung 3 zeigt einen weiteren Luftbildausschnitt einer Momentaufnahme des Untersuchungsgebietes vom 28.08.1945. Anhand der hellblauen Umrandung ist das Untersuchungsgebiet gekennzeichnet, der dunkelblauen Umrandung ist das gesamte Auswertegebiet zu entnehmen.

Nach entsprechend erfolgter Auswertung für diesen Bereich konnte anhand der hier vorliegenden Momentaufnahme innerhalb des Auswertegebietes zusätzlich folgender Hinweis identifiziert werden, der einen Kampfmittelverdacht bestätigt: ein weiterer Sprengtrichter, siehe Abbildung 3.
