Brücke Wo 2 in Wolfsburg - ergänzende Untersuchungen

**Profilardarstellung:**

**AB 354**

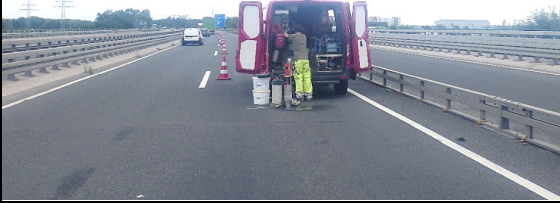
AD (2-lagig)

Bitumenabdichtung

Beton

| | SCHICHTENAUFBAU | WEITERE SCHICHTENANGABEN | | | | | | ANALYTIK | | | | BEWERTUNG | | |
|---|---|---|---|---|---|---|---|---|---|---|---|---|---|---|
| OBERBAU<br>gebundene und ungebundene TS | Asphaltdeckschicht | 3,5 | 3,5 | - | | P 354.1 | MP 305 | 0,0 | < 10 | < 0,008 | asbestfrei | A | | 17 03 02 |
| | Asphaltdeckschicht | 2,1 | 5,6 | - | | P 354.2 | | | | | | | | |
| | Bitumenabdichtung | 0,4 | 6,0 | - | | P 354.3 | MP 307 | | | | | | | 17 03 02 |
| | Beton | 17,0 | 23,0 | - | RC | P 354.4 | MP 496 | | | | | | RC-3 | 17 01 01 |

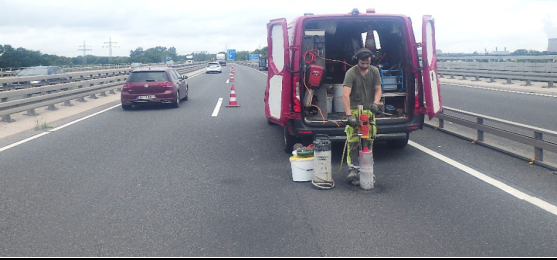
**AB 355**

AD  
0.055  
Bitumenabdichtung  
0.062  
Beton (2-lagig)  
0.210

| | SCHICHTENAUFBAU | WEITERE SCHICHTENANGABEN | | | | | | ANALYTIK | | | | BEWERTUNG | | |
|---|---|---|---|---|---|---|---|---|---|---|---|---|---|---|
| OBERBAU<br>gebundene und ungebundene TS | Asphaltdeckschicht | 5,5 | 5,5 | - | | P 355.1 | MP 305 | 0,0 | < 10 | < 0,008 | asbestfrei | A | | 17 03 02 |
| | Bitumenabdichtung | 0,7 | 6,2 | - | | P 355.2 | MP 307 | | | | | | | 17 03 02 |
| | Beton | 4,8 | 11,0 | | RC | P 355.3 | | | | | | | | |
| | Beton | 10,0 | 21,0 | | RC | P 355.4 | MP 496 | | | | | | RC-3 | 17 01 01 |

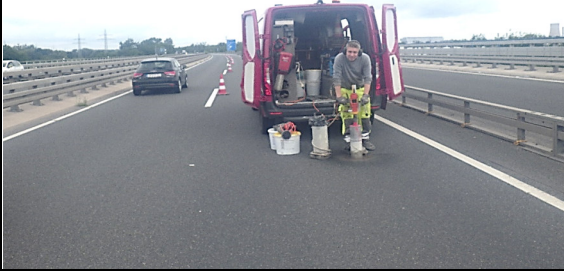
**AB 356**

AD (2-lagig)

Bitumenabdichtung

Beton (2-lagig)

| | SCHICHTENAUFBAU | WEITERE SCHICHTENANGABEN | | | | | | ANALYTIK | | | | BEWERTUNG | | | | | | | |
|---|---|---|---|---|---|---|---|---|---|---|---|---|---|---|--|--|--|--|--|
| OBERBAU<br>gebundene und ungebundene TS | Asphaltdeckschicht | 2,6 | 2,6 | - | | P 356.1 | MP 306 | 0,0 | < 10 | < 0,008 | asbestfrei | A | | 17 03 02 | | | | | |
| | Asphaltdeckschicht | 3,0 | 5,6 | - | | P 356.2 | | | | | | | | | | | | | |
| | Bitumabdichtung | 0,6 | 6,2 | | | P 356.3 | MP 307 | | | | | | | 17 03 02 | | | | | |
| | Beton | 5,9 | 12,1 | | RC | P 356.4 | MP 497 | | | | | | RC-3 | 17 01 01 | | | | | |
| | Beton | 4,7 | 16,8 | | RC | P 356.5 | | | | | | | | | | | | | |

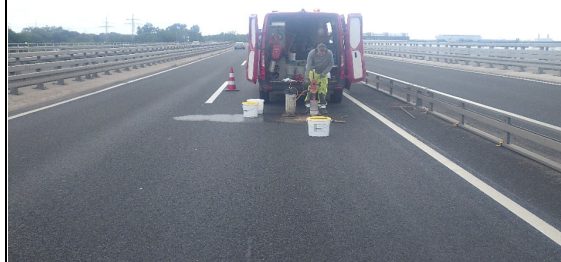
Profilardarstellung:  
AB 357

| | SCHICHTENAUFBAU | WEITERE SCHICHTENANGABEN | | | | | | ANALYTIK | | | | BEWERTUNG | | |
|---|---|---|---|---|---|---|---|---|---|---|---|---|---|---|
| OBERBAU<br>gebundene und ungebundene TS | Asphaltdeckschicht | 5,3 | 5,3 | - | | P 357.1 | MP 306 | 0,0 | < 10 | < 0,008 | asbestfrei | A | | 17 03 02 |
| | Bitumenabdichtung | 0,5 | 5,8 | - | | P 357.2 | MP 307 | | | | | | | 17 03 02 |
| | Beton | 5,2 | 11,0 | | RC | P 357.3 | MP 497 | | | | | | | |
| | Beton | 9,0 | 20,0 | | RC | P 357.4 | | | | | | | | RC-3 |

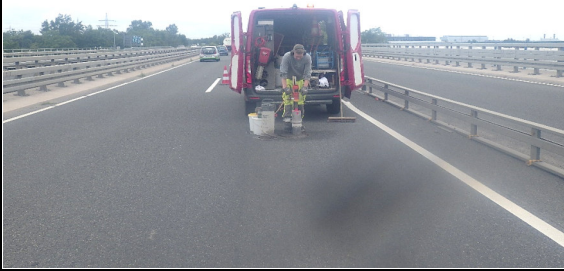
Profilardarstellung:  
AB 358

AD

Bitumenabdichtung

Beton

| | SCHICHTENAUFBAU | WEITERE SCHICHTENANGABEN | | | | | | ANALYTIK | | | | BEWERTUNG | | |
|---|---|---|---|---|---|---|---|---|---|---|---|---|---|---|
| OBERBAU<br>gebundene und ungebundene TS | Asphaltdeckschicht | 6,3 | 6,3 | - | | P 358.1 | MP 306 | 0,0 | < 10 | < 0,008 | asbestfrei | A | | 17 03 02 |
| | Bitumenabdichtung | 0,7 | 7,0 | - | | P 358.2 | MP 307 | | | | | | | 17 03 02 |
| | Beton | 17,0 | 24,0 | | RC | P 358.3 | MP 497 | | | | | | RC-3 | 17 01 01 |
