| Brücke Wo 2 in Wolfsburg - ergänzende Untersuchungen | | |

**Profilardarstellung:**

**Zustand der Straßendecke:**

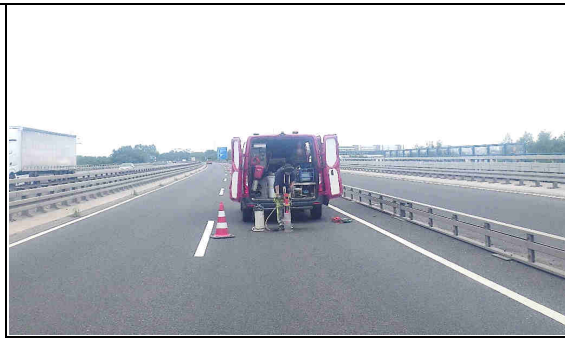
Aufschluss: **AB 353**

Lage: **Fahrbahn  
Hauptfahrstreifen  
Abschn.: 210; Stat.: 0,180  
FR Salzwedel  
1,8 m vom FB-Rand  
(siehe Darstellung Lageplan)**

| | SCHICHTENAUFBAU | WEITERE SCHICHTENANGABEN | | | | | | ANALYTIK | | | | BEWERTUNG | | |
|---|---|---|---|---|---|---|---|---|---|---|---|---|---|---|
| OBERBAU<br>gebundene und ungebundene TS | Asphaltdeckschicht | 6,4 | 6,4 | - | RC | P 353.1 | | | | | | | | |
| | Bitumenabdichtung | 0,6 | 7,0 | - | | P 353.2 | | | | | | | | |
| | Beton | 13,0 | 20,0 | | | P 353.3 | MP 496 | | | | | | RC-3 | 17 01 01 |

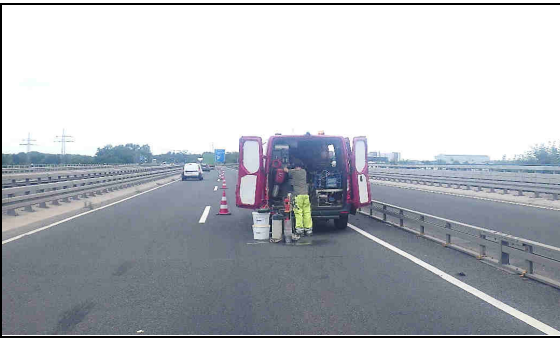
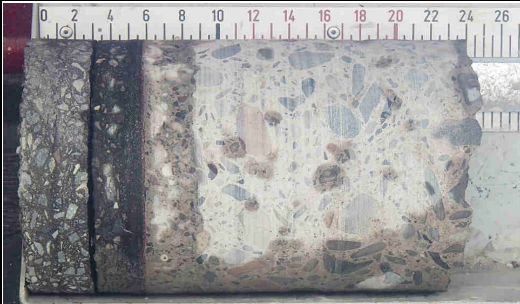
Aufschluss: **AB 354**

AD (2-lagig)

Bitumenabdichtung

Beton

Lage: **Fahrbahn  
Hauptfahrstreifen  
Abschn.: 210; Stat.: 0,205  
FR Salzwedel  
1,8 m vom FB-Rand  
(siehe Darstellung Lageplan)**

| | SCHICHTENAUFBAU | WEITERE SCHICHTENANGABEN | | | | | | ANALYTIK | | | | BEWERTUNG | | |
|---|---|---|---|---|---|---|---|---|---|---|---|---|---|---|
| OBERBAU<br>gebundene und ungebundene TS | Asphaltdeckschicht | 3,5 | 3,5 | - | | P 354.1 | | | | | | | | |
| | Asphaltdeckschicht | 2,1 | 5,6 | - | | P 354.2 | | | | | | | | |
| | Bitumenabdichtung | 0,4 | 6,0 | - | | P 354.3 | | | | | | | | |
| | Beton | 17,0 | 23,0 | | RC | P 354.4 | MP 496 | | | | | | RC-3 | 17 01 01 |

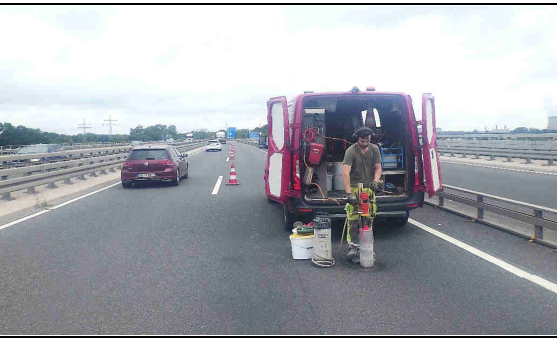
**Aufschluss:** **AB 355**  
**Ort:** **Wolfsburg**  
**Straße:** **Brücke WO 2**  
**Lage:** **Fahrbahn  
Hauptfahrstreifen  
Abschn.: 210; Stat.: 0,230  
FR Salzwedel  
1,0 m vom FB-Rand  
(siehe Darstellung Lageplan)**  
**Probenehmer:** **M. Wischer**

AD  
0.055  
Bitumenabdichtung  
0.062  
Beton (2-lagig)  
0.210

| | SCHICHTENAUFBAU | WEITERE SCHICHTENANGABEN | | | | | | ANALYTIK | | | | BEWERTUNG | | |
|---|---|---|---|---|---|---|---|---|---|---|---|---|---|---|
| OBERBAU<br>gebundene und ungebundene TS | Asphaltdeckschicht | 5,5 | 5,5 | - | RC<br>RC | P 355.1 | MP 496 | | | | | | RC-3 | 17 01 01 |
| | Bitumenabdichtung | 0,7 | 6,2 | - | | P 355.2 | | | | | | | | |
| | Beton | 4,8 | 11,0 | | | P 355.3 | | | | | | | | |
| | Beton | 10,0 | 21,0 | | | P 355.4 | | | | | | | | |

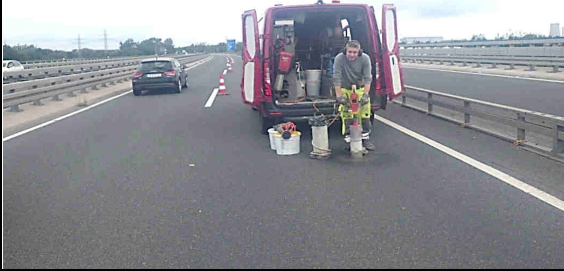
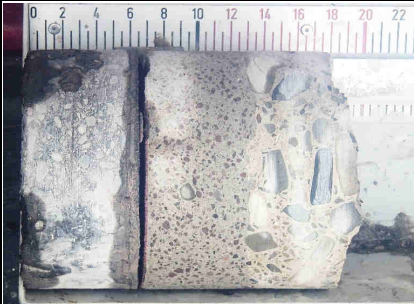
Aufschluss: **AB 356**

AD (2-lagig)

Bitumenabdichtung

Beton (2-lagig)

Lage: **Fahrbahn  
Hauptfahrstreifen  
Abschn.: 210; Stat.: 0,255  
FR Salzwedel  
1,0 m vom FB-Rand  
(siehe Darstellung Lageplan)**

| | SCHICHTENAUFBAU | WEITERE SCHICHTENANGABEN | | | | | | ANALYTIK | | | | BEWERTUNG | | |
|---|---|---|---|---|---|---|---|---|---|---|---|---|---|---|
| OBERBAU<br>gebundene und ungebundene TS | Asphaltdeckschicht | 2,6 | 2,6 | - | | P 356.1 | | | | | | | | |
| | Asphaltdeckschicht | 3,0 | 5,6 | - | | P 356.2 | | | | | | | | |
| | Bitumabdichtung | 0,6 | 6,2 | - | | P 356.3 | | | | | | | | |
| | Beton | 5,9 | 12,1 | | RC | P 356.4 | | | | | | | | |
| | Beton | 4,7 | 16,8 | | RC | P 356.5 | MP 497 | | | | | | RC-3 | 17 01 01 |

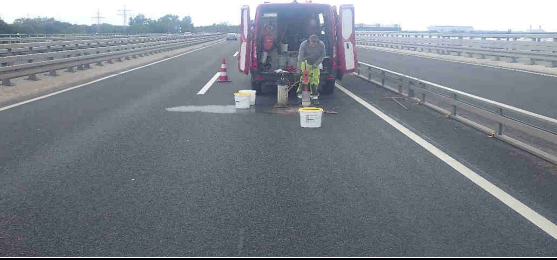
**Aufschluss: AB 357**

AD  
0.053  
Bitumenabdichtung  
0.058  
Beton (2-lagig)  
0.200

**Lage:**  
Fahrbahn  
Hauptfahrstreifen  
Abschn.: 210; Stat.: 0,280  
FR Salzwedel  
1,0 m vom FB-Rand  
(siehe Darstellung Lageplan)

| | SCHICHTENAUFBAU | WEITERE SCHICHTENANGABEN | | | | | | ANALYTIK | | | | BEWERTUNG | | |
|---|---|---|---|---|---|---|---|---|---|---|---|---|---|---|
| OBERBAU<br>gebundene und ungebundene TS | Asphaltdeckschicht | 5,3 | 5,3 | - | RC<br>RC | P 357.1 | MP 497 | | | | | | RC-3 | 17 01 01 |
| | Bitumenabdichtung | 0,5 | 5,8 | - | | P 357.2 | | | | | | | | |
| | Beton | 5,2 | 11,0 | | | P 357.3 | | | | | | | | |
| | Beton | 9,0 | 20,0 | | | P 357.4 | | | | | | | | |

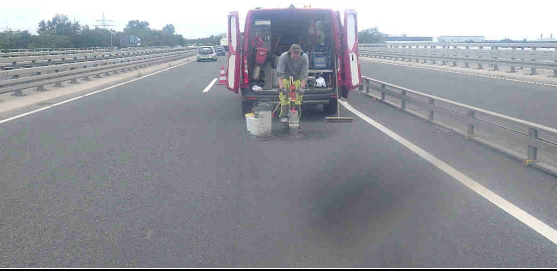
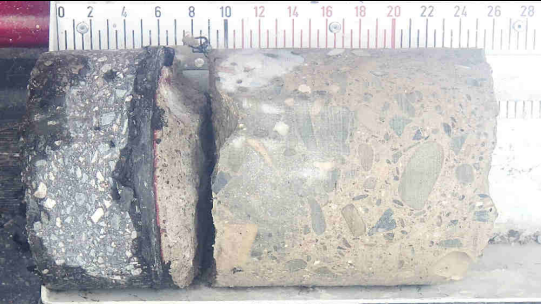
Aufschluss: **AB 358**

Lage: **Fahrbahn  
Hauptfahrstreifen  
Abschn.: 210; Stat.: 0,305  
FR Salzwedel  
1,1 m vom FB-Rand  
(siehe Darstellung Lageplan)**

| | SCHICHTENAUFBAU | WEITERE SCHICHTENANGABEN | | | | | | ANALYTIK | | | | BEWERTUNG | | |
|---|---|---|---|---|---|---|---|---|---|---|---|---|---|---|
| OBERBAU<br>gebundene und ungebundene TS | Asphaltdeckschicht | 6,3 | 6,3 | - | RC | P 358.1 | | | | | | | | |
| | Bitumenabdichtung | 0,7 | 7,0 | - | | P 358.2 | | | | | | | | |
| | Beton | 17,0 | 24,0 | | | P 358.3 | MP 497 | | | | | | RC-3 | 17 01 01 |

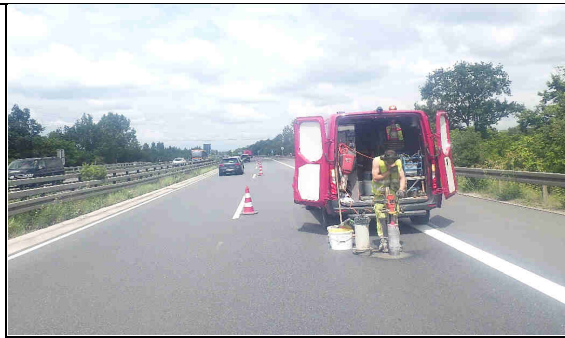
Aufschluss: **AB/KRB 362**

Endteufe 1.00

Lage: **Fahrbahn  
Hauptfahrstreifen  
Abschn.: 210; Stat.: 0,600  
FR Salzwedel  
0,7 m vom FB-Rand  
(siehe Darstellung Lageplan)**

| | SCHICHTENAUFBAU | WEITERE SCHICHTENANGABEN | | | | | | ANALYTIK | | | | BEWERTUNG | | |
|---|---|---|---|---|---|---|---|---|---|---|---|---|---|---|
| OBERBAU<br>gebundene und ungebundene TS | Asphaltdeckschicht | 3,4 | 3,4 | - | RC | P 362.1 | MP 482 | 0,0 | < 10 | < 0,008 | asbestfrei | VK A | | 17 03 02 |
| | Asphaltbinderschicht | 8,6 | 12,0 | - | | P 362.2 | MP 483 | 0,0 | < 10 | < 0,008 | asbestfrei | VK A | | 17 03 02 |
| | Asphalttragschicht | 18,0 | 30,0 | - | | P 362.3 | MP 484 | 0,0 | < 10 | < 0,008 | asbestfrei | VK A | | 17 03 02 |
| | Hydraulisch gebundene Tragschicht | 19,0 | 49,0 | | | P 362.4 | MP 486 | | | | | | RC-2 | 17 01 01 |
| UNTERGRUND<br>AUFFÜLLUNG | Auffüllung: Mittelsand, feinsandig, grobsandig, hellbeige - braun, erdfeucht, [SE] | 51,0 | 100,0 | | BM | P 362.5 | MP 602 | | | | | | BM-F3 (BM-F0*) | 17 05 04 |

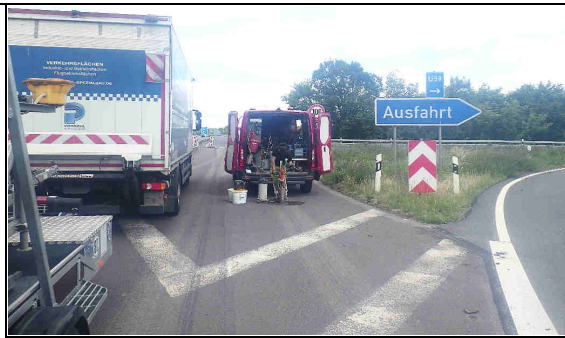
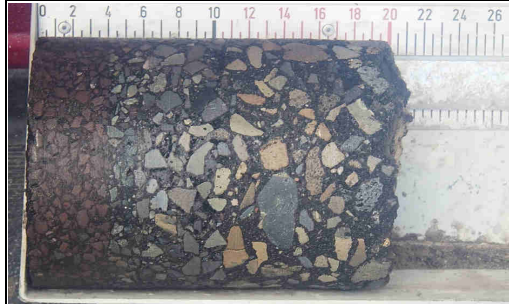
Aufschluss: **AB/KRB 363**

Endteufe 1.00

Lage: **Fahrbahn  
Seitenstreifen  
Abschn.: 210; Stat.: 0,100  
FR Salzwedel  
1,1 m vom FB-Rand  
(siehe Darstellung Lageplan)**

| | SCHICHTENAUFBAU | WEITERE SCHICHTENANGABEN | | | | | | ANALYTIK | | | | BEWERTUNG | | |
|---|---|---|---|---|---|---|---|---|---|---|---|---|---|---|
| OBERBAU<br>gebundene und ungebundene TS | Asphaltdeckschicht | 4,1 | 4,1 | - | | P 363.1 | MP 478 | 0,0 | < 10 | < 0,008 | asbestfrei | VK A | | 17 03 02 |
| | Asphaltbinderschicht | 5,9 | 10,0 | - | | P 363.2 | MP 479 | 0,0 | < 10 | < 0,008 | asbestfrei | VK A | | 17 03 02 |
| | Asphalttragschicht | 9,0 | 19,0 | - | | P 363.3 | MP 480 | 0,0 | < 10 | < 0,008 | asbestfrei | VK A | | 17 03 02 |
| UNTERGRUND<br>NATÜRLICHER UNTERGRUND | Auffüllung: Mittelsand, feinsandig, grobsandig, hellbeige, erdfeucht, [SE] | 81,0 | 100,0 | | BM | P 363.4 | MP 601 | | | | | | BM-F3<br>(BM-F1) | 17 05 04 |

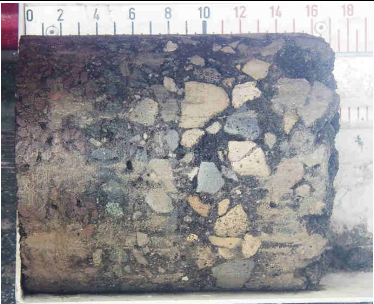
Aufschluss: **AB/KRB 364**

AD  
0.041  
ABi  
0.080  
AT  
0.162  
G, s, Schlacke,  
z.T. verfestigt  
0.300  
mS, fs, gs  
A  
Endteufe 1.00

Lage: **Fahrbahn  
Seitenstreifen  
Abschn.: 210; Stat.: 0,118  
FR Salzwedel  
1,2 m von Leitplanke  
(siehe Darstellung Lageplan)**

| | SCHICHTENAUFBAU | WEITERE SCHICHTENANGABEN | | | | | | ANALYTIK | | | | BEWERTUNG | | |
|---|---|---|---|---|---|---|---|---|---|---|---|---|---|---|
| OBERBAU<br>gebundene und ungebundene TS | Asphaltdeckschicht | 4,1 | 4,1 | - | | P 364.1 | MP 478 | 0,0 | < 10 | < 0,008 | asbestfrei | VK A | | 17 03 02 |
| | Asphaltbinderschicht | 3,9 | 8,0 | - | | P 364.2 | MP 479 | 0,0 | < 10 | < 0,008 | asbestfrei | VK A | | 17 03 02 |
| | Asphalttragschicht | 8,2 | 16,2 | - | | P 364.3 | MP 480 | 0,0 | < 10 | < 0,008 | asbestfrei | VK A | | 17 03 02 |
| | Tragschicht: Kies, sandig (Schlacke, zum Teil verfestigt) | 13,8 | 30,0 | | | P 364.4 | MP 600 | | | | | | BM-F3<br>(BM-F0*) | 17 05 04 |
| UNTERGRUND<br>AUFFÜLLUNG | Auffüllung: Mittelsand, feinsandig, grobsandig, hellbeige, erdfeucht, [SE] | 70,0 | 100,0 | | BM | P 364.5 | MP 601 | | | | | | BM-F3<br>(BM-F1) | 17 05 04 |
