# Untersuchungsbericht

Objekt

Stützen  
Vorderseite Hallen  
Neersener Straße 9  
41564 Kaarst

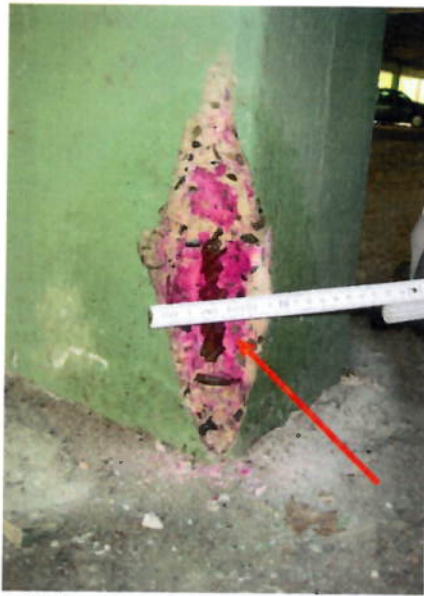
Beispiel 1 Schutz

Zur Messung der Karbonatisierungstiefe benötigt man eine frische Bruchfläche im Beton, die sofort mit der Indikatorlösung 0,1 %ige Phenolphthalein-Lösung besprüht werden. In der oberen, bereits karbonatisierten Betonschicht mit niedrigem pH-Wert bleibt der Beton farblos, in den tieferen, noch nicht karbonatisierten, also ausreichend alkalischen Schichten färbt sich der Beton rotviolett. Dann wird der Abstand von der Oberfläche bis zur Verfärbung gemessen, d.h. der Bereich, der nicht verfärbt ist, ist karbonatisiert und wird als Karbonatisierungstiefe bezeichnet.

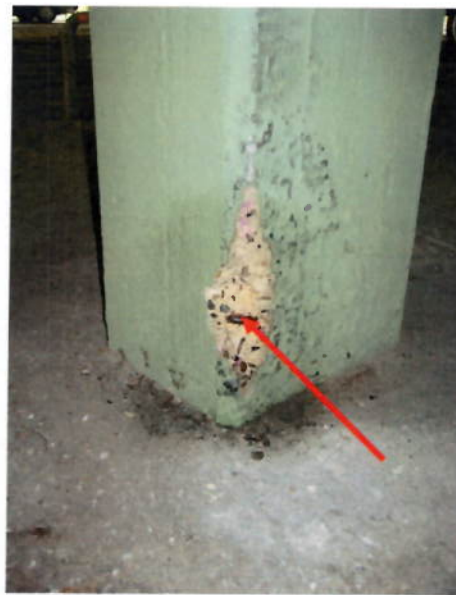
Beispiel 2 Kein Schutz

Die Untersuchung an den Messstellen C 1, C 2, C 3, C 4, C 7, C 8 und C 9 zeigen keinen „natürlichen“ Schutz der Bewehrung durch die vorhandene niedrigen Alkalität. Ein „natürlicher“ Schutz der Bewehrung auf Grund der niedrigen Alkalität des Betons ist an diesen Messstellen nicht gegeben. Nur an den Messstellen C 5 und C 6 besteht ein „natürlicher Schutz“ der Bewehrung gegeben.

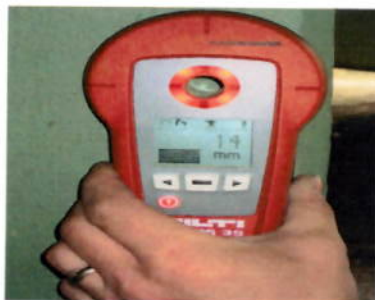
Mess- stelle	Bauteil/ Lage	Tiefe mm
Ü 1	Pfeiler 1	21
Ü 2	Pfeiler 2	20

Ü 3	Pfeiler 3	<b>24</b>
Ü 4	Pfeiler 4	<b>25</b>
Ü 5	Pfeiler 5	<b>20</b>
Ü 6	Pfeiler 6	<b>26</b>
Ü 7	Pfeiler 7	<b>24</b>
Ü 8	Pfeiler 8	<b>25</b>
Ü 9	Pfeiler 9	<b>26</b>

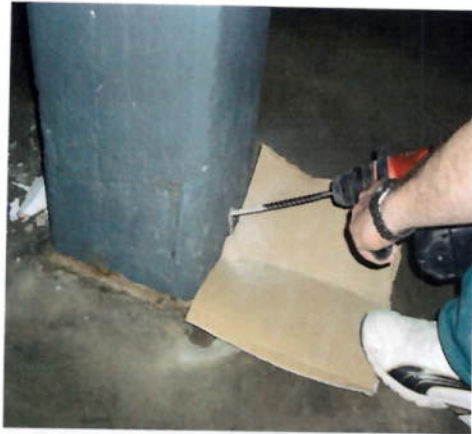
Entnahme- stelle	Bauteil/ Lage	Prüftiefe in cm	Chlorid bezogen auf den Zementgehalt	Einschätzung
CL 1	Pfeiler	2-4	<b>2,55</b>	Sehr stark belastet
CL 2	Pfeiler	2-4	<b>9,11</b>	Sehr stark belastet
CL 3	Pfeiler	2-4	<b>5,53</b>	Sehr stark belastet
CL 4	Pfeiler	2-4	<b>5,80</b>	Sehr stark belastet
CL 5	Pfeiler	2-4	<b>9,80</b>	Sehr stark belastet
CL 6	Pfeiler	2-4	<b>8,58</b>	Sehr stark belastet
CL 7	Pfeiler	2-4	<b>5,08</b>	Sehr stark belastet
CL 8	Pfeiler	2-4	<b>11,20</b>	Sehr stark belastet
CL 9	Pfeiler	2-4	<b>3,44</b>	Sehr stark belastet
