# **Historische Erkundung/Luftbildauswertung zur Einschätzung möglicher Kampfmittelbelastungen**

- Kampfmitteldetailauswertung -

## **BAB A3, Lärmsanierung Schwaig**

Projektnummer: PD 21137LBA

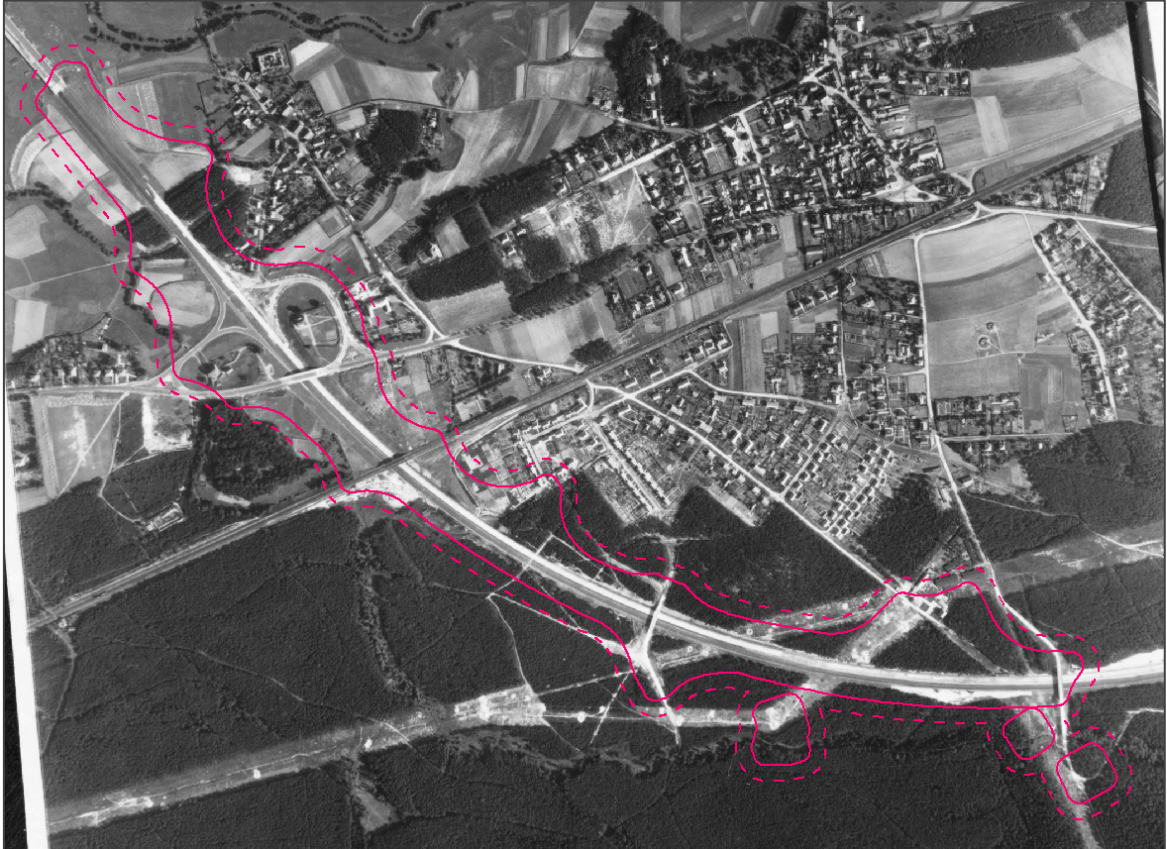
**Abbildung 6:** *Luftbildausschnitt Bild-Flug D-997; Bild-Nr. 3079 vom 16.08.1943  
Situation im Auswertebereich*

Zu Kriegszeiten existierte die zu untersuchende BAB A3 bereits bzw. befand sich in der Zeit von 1941-1943 noch im Bau. Die Straßenführung im Bereich der Anschlussstelle Nürnberg-Mögeldorf hat sich bis heute leicht verändert. Die Bahnlinie der Strecke Nürnberg Hbf – Irrenlohe, die die untersuchte BAB A3 in Ost-West Erstreckung kreuzt, ist auf den vorhandenen Luftbildern bereits existent. Auch die Baumbestände der angrenzenden Waldgebiete Vogelherd und Laufamholzer Forst sind in auf den Aufnahmen weitgehend in ihrer heute noch erkennbaren Form vorhanden, mussten teilweise, vor allem im Norden an die A3 grenzend der Siedlungsbebauung weichen. Die Ortskerne des Nürnberger Stadtteils Laufamholz sowie der Gemeinde Schwaig bei Nürnberg sind luftbildsichtig erkennbar. Die Siedlungsflächen haben sich bis heute jedoch stark vergrößert. (siehe Abbildung 6)

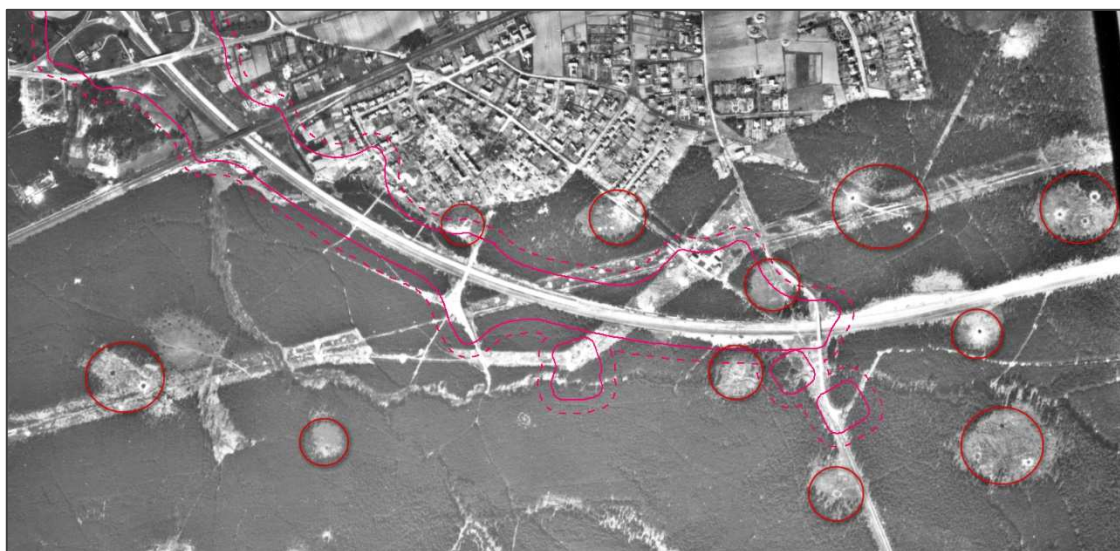
Auch noch weit außerhalb der zu untersuchenden Fläche finden sich in den vorliegenden Luftbildern eindeutige Bombentrichter, die in den Rodungsflächen der Waldflächen sichtbar sind. (siehe Abbildung 8)

**Abbildung 8:** Luftbildausschnitt Bild-Flug 34-3724; Bild-Nr. 3025 vom 08.04.1945  
Bombentrichter im Umfeld des Untersuchungsgebiets
