## BAB A3 - BW398B

Erkundung von Abstandhaltern auf Asbest

- Kurzbewertung -

Unser Zeichen: IUA2025323

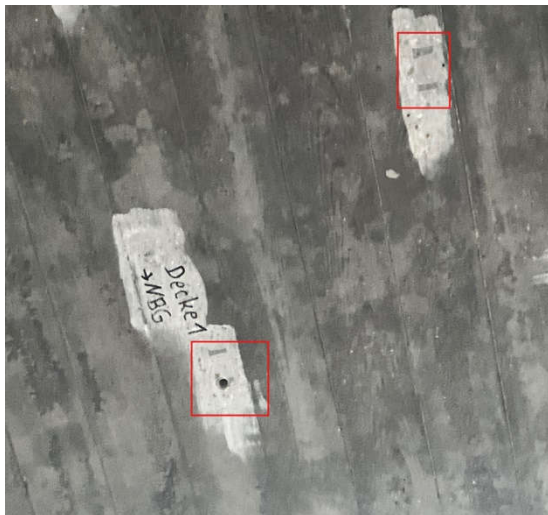
Bild 1: Verdachtsmoment V1 – Überbau FR Nbg

Im Bereich des Verdachtsmoments V1 wurden Abstandhalter freigelegt, die sich visuell deutlich von denjenigen der Verdachtsmomente V2 und V3 unterscheiden. Die Abstandhalter weisen an den Deckenflächen eine **charakteristische knochenartige Form („I“)** auf, welche häufig mit älteren, teilweise asbesthaltigen Formstücken korreliert.

Die analytische Untersuchung der Proben V1-1-Üb-N und V1-2-Üb-N ergab ein einheitliches Analyseergebnis und bestätigen die Arbeitshypothese. Die Proben lieferten einen **qualitativen Asbestnachweis** mit einem Gehalt von **1–5 Masse-% Chrysotilasbest**.

Die asbesthaltigen Abstandhalter sind als **Asbestzementprodukte** im Sinne der TRGS 519 (*Technische Regeln für Gefahrstoffe; „Asbest: Abbruch-, Sanierungs- und Instandhaltungsarbeiten“; Ausgabe Januar 2014, zuletzt geändert und ergänzt 28.02.2025*) einzustufen. Die Asbestfasern sind in der Zementmatrix fest eingeschlossen.

Arbeiten an Asbestzementprodukten sind gemäß Abschnitt 16 der TRGS 519 auszuführen. Sie dürfen nur durch **sachkundige Personen** (Abschn. 2.7 TRGS 519) erfolgen.

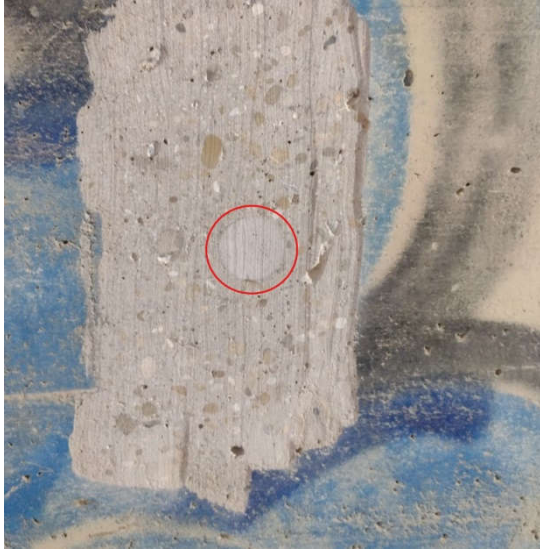
Bild 5: Verdachtsmoment V4 – Widerlager

An den äußeren Widerlagern wurden trotz umfangreicher Freilegung der Wandoberflächen ausschließlich kunststoffbasierte Mauerstärken festgestellt, die punktuell mit Reparaturmörtel überarbeitet sind. In den entnommenen und analysierten Proben der verdächtigen Mörtel (**BW398b-V4-1-WL-N, BW398b-V4-2-WL-N, BW398b-V6-1-WL-F, BW398b-V6-2-WL-F**) konnte **kein Asbest nachgewiesen werden**.

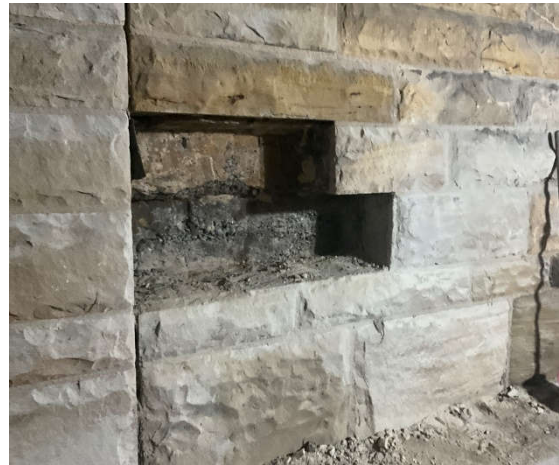
Bild 8: Wandöffnung V5 – Widerlager Mitte

Im Bereich des mittleren, aus Sandstein bestehenden Widerlagers (V5) wurde eine Wandöffnung von ca. 1 m<sup>2</sup> hergestellt, um den Schichtaufbau zu verifizieren. Der zunächst als Verblendmauerwerk vermutete Sandstein erwies sich als massives Bauteil mit einer ermittelten Bauteilstärke von ca. 40–50 cm. Dahinter befindet sich ein Magerbeton unbekannter Dicke.

Da im freigelegten Bereich kein Armierungsbeton vorhanden war, konnte das **Verdachtsmoment V5 nicht bestätigt werden**.
