Tauchbericht Lesumsperrwerk Öffnung 4 vom 27.05.2026

Auftraggeber: Bremischer Deichverband am rechten Weserufer
 Projekt: Lesumsperrwerk, Öffnung 4
 Datum: 27.05.2026
 Ort: Bremen

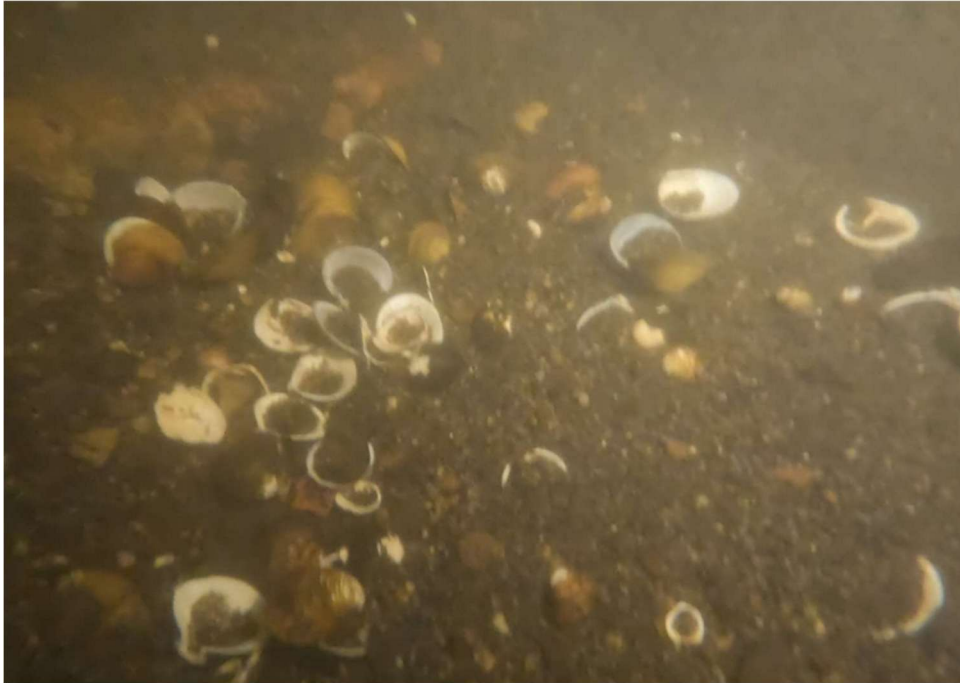
Das vorgefundene Sediment besteht aus einem Gemisch aus Sand, Muscheln und kleine Steinen.

Abbildung 6: Beispielfoto Ablagerungen im Wehrfeld 1

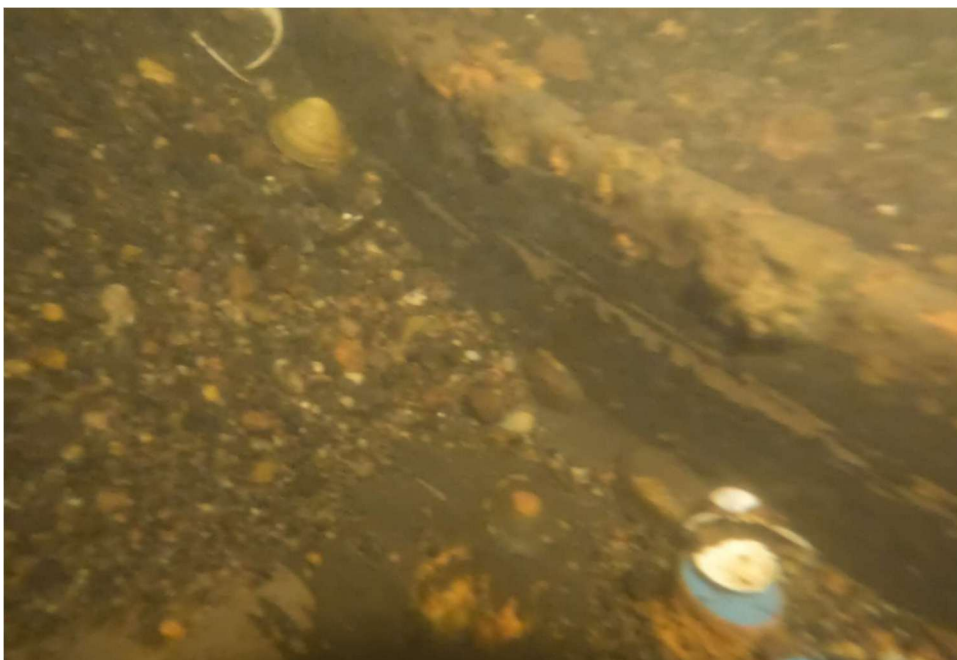
Abbildung 7: Beispielfoto Ablagerungen im Bereich des Drempels Wehrfeld 1
