Leistungsbericht

Leitung 203920334RV01

Haltung 203920334

Inspektion 10.07.2024

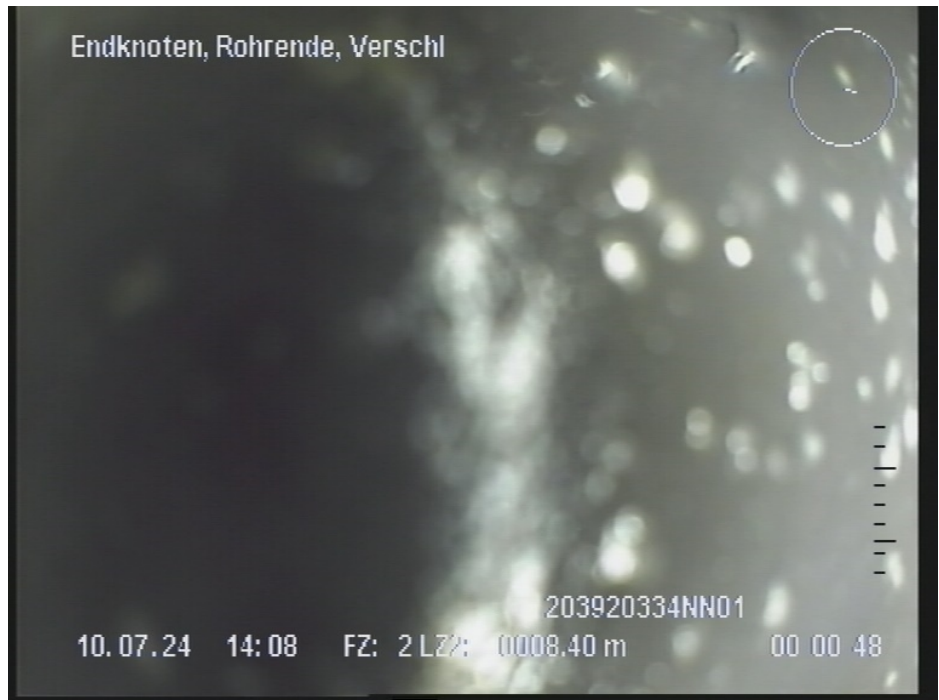
Foto 249

Endknoten, Rohrende, Verschlussen

Video 00:00:48
Entf. gegen Fließr. 8,40 m
Zustand BCE.XP
Position
Datenträger
