## B 9, in Worms

Netznotenabschnitt      Nk: 6316 369 / 6316 387, Nk: 6316 387 / 6316 359

- Hier:
- Bohrkernentnahme zur Bestimmung der vorhandenen Dicke der bituminösen Befestigung und des Pechgehaltes (Teer) (qualitativer Nachweis)
  - Beurteilung der entnommenen Bohrkern nach Augenschein
  - Bestimmung des Erweichungspunktes Ring und Kugel (RuK)
  - Bestimmung der Äqui-Schermoduletemperatur  $T$  ( $G^*=15\text{kPa}$ ) mit dem korrespondierenden Phasenwinkel  $\delta$  ( $G^*=15\text{kPa}$ )
  - Übersichtsentnahmepläne

### BIT-Prüfungs-Nr. 8934

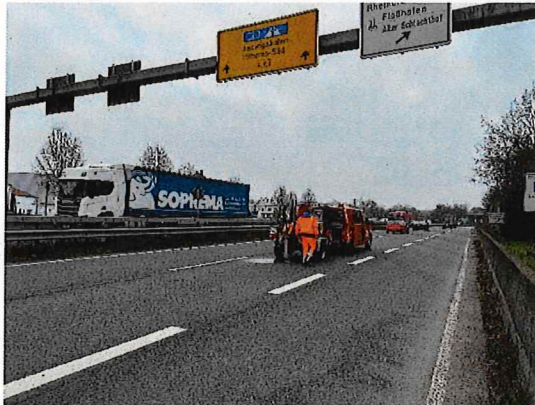
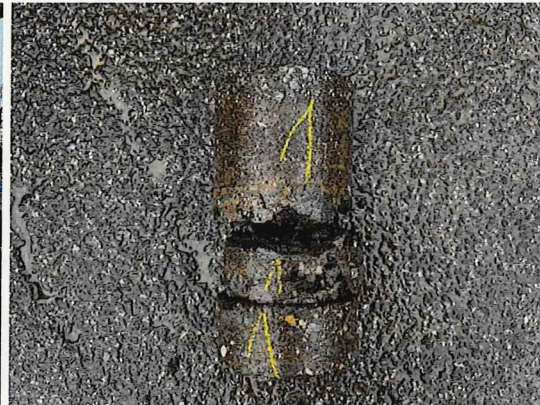
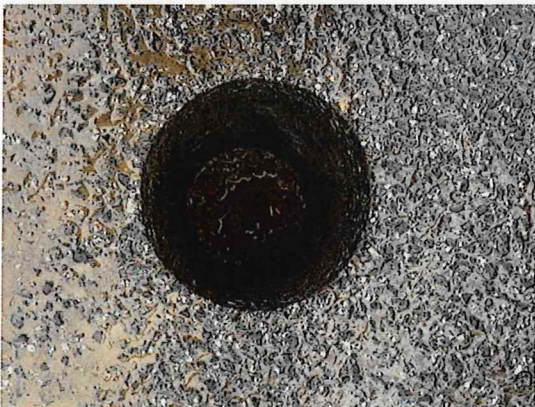
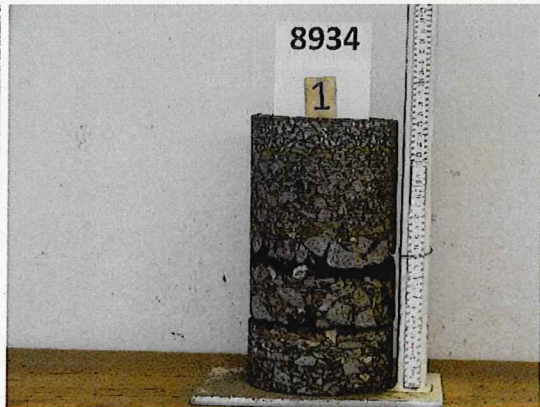
### Bohrkern Nr. 1

Entnahmestelle: B 9, Nk: 6316 369 / 6316 387, km 0,200, Fr. Ludwigshafen  
6,0 m Abstand vom rechten Fahrbahnrand, - **I. Fahrstreifen** -

Schichtenaufbau: 3,1 cm AC 11 D (Deckschichtmaterial 0/11), RuK  
8,0 cm AC 16 B (Asphaltbinder 0/16), RuK  
11,2 cm AC 32 T (Asphalttragschicht 0/32), (II. Lage)  
6,5 cm AC 32 T (Asphalttragschicht 0/32), (I. Lage)  
28,8 cm Gesamtdicke

Befund: Der Bohrkern weist eine Schichtentrennung in der Schicht AC 32 T (II. Lage) auf. Des Weiteren besteht kein Schichtenverbund zwischen der Schicht AC 32 T (II. Lage) und der Schicht AC 32 T (I. Lage). Die Schicht AC (II. Lage) ist zudem hohlraumreich.

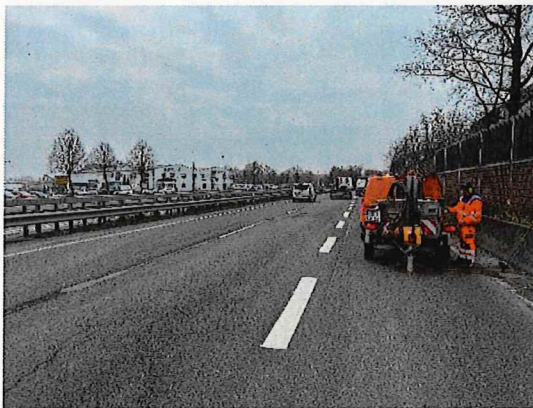
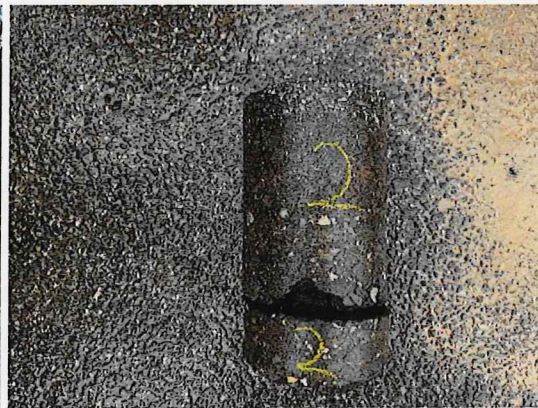
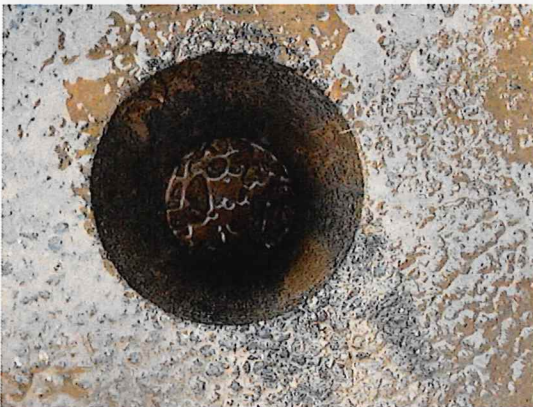
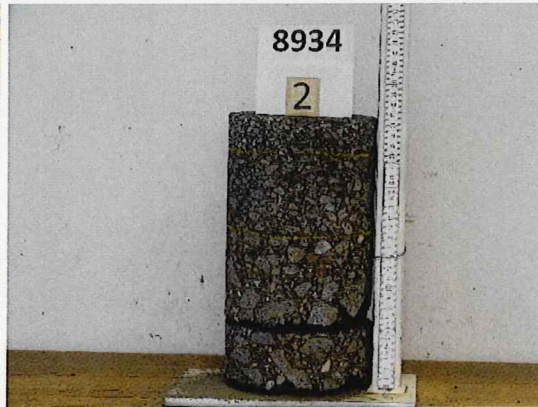
## **Bohrkern Nr. 2**

Entnahmestelle: B 9, Nk: 6316 387B / 6316 387A, km 0,229, Fr. Ludwigshafen  
- in einem Riss entnommen -

Befund: Der Bohrkern weist keinen Schichtenverbund zwischen der Schicht AC 32 T (II. Lage) und der Schicht AC 32 T (I. Lage). Des Weiteren weist der Bohrkern einen Riss in der Schicht AC 11 D auf. Die Risstiefe beträgt 1,2 cm.

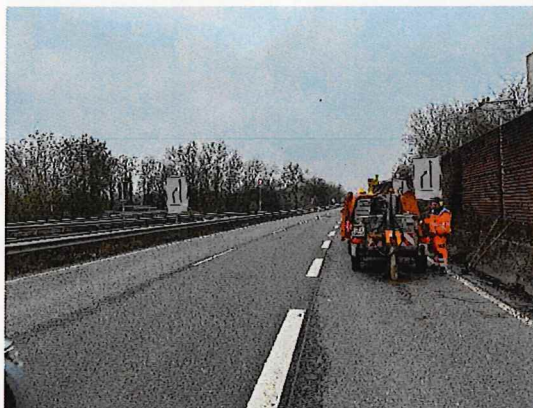
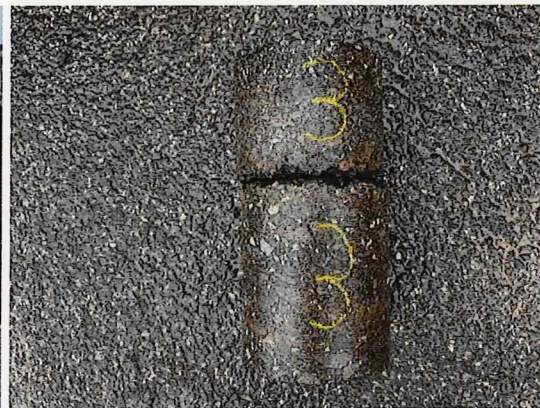
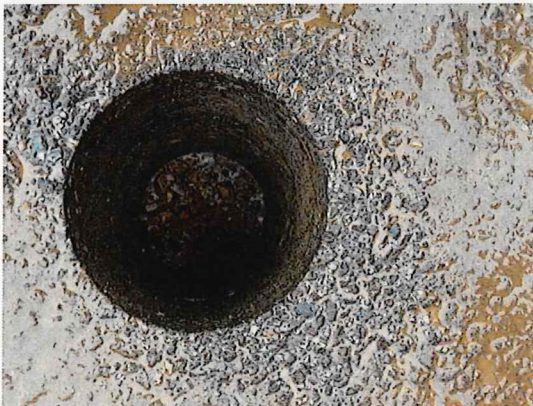
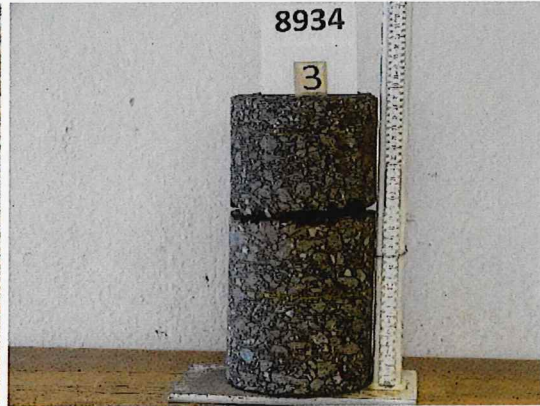
### **Bohrkern Nr. 3**

Entnahmestelle: B 9, Nk: 6316 387A / 6316 387C, km 0,131, Fr. Ludwigshafen  
2,2 m Abstand vom rechten Fahrbahnrand, **in der Auffahrt**

Schichtenaufbau: 3,4 cm AC 11 D (Deckschichtmaterial 0/11)  
8,5 cm AC 16 B (Asphaltbinder 0/16)  
7,4 cm AC 32 T (Asphalttragschicht 0/32), (II. Lage)  
10,4 cm AC 32 T (Asphalttragschicht 0/32), (I. Lage)  
29,7 cm Gesamtdicke  
Darunter: Frostschutzmaterial

Befund: Der Bohrkern weist keinen Schichtenverbund zwischen der Schicht AC 16 B und der Schicht AC 32 T (II. Lage) auf.

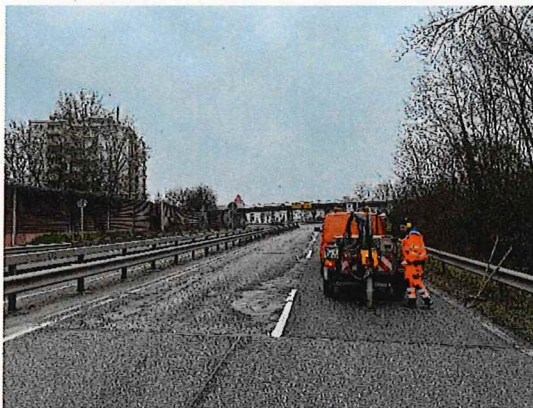
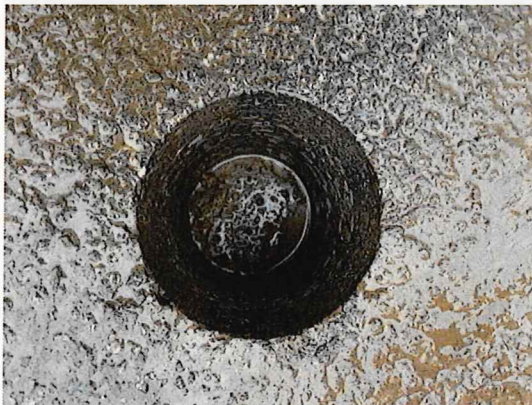
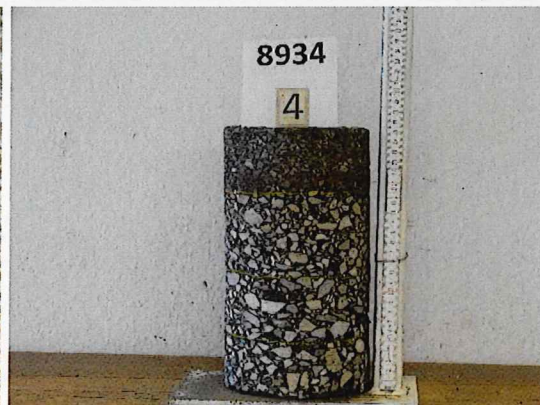
### Bohrkern Nr. 4

Entnahmestelle: B 9, Nk: 6316 387 / 6316 359, km 0,118, Fr. Mainz  
- in einem Netzrissbereich entnommen -  
1,9 m Abstand vom rechten Fahrbahnrand, - **I. Fahrstreifen** -

Schichtenaufbau: 6,5 cm AC 11 D (Deckschichtmaterial 0/11)  
8,3 cm AC 16 B (Asphaltbinder 0/16)  
6,1 cm AC 32 T (Asphalttragschicht 0/32), (II. Lage)  
5,8 cm AC 32 T (Asphalttragschicht 0/32), (I. Lage)  
26,7 cm Gesamtdicke  
Darunter: HGT (Hydraulisch Gebundene Tragschicht)

Befund: Der Bohrkern weist keine Schäden auf.

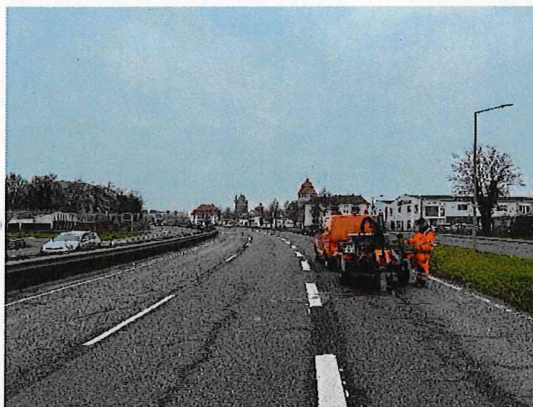
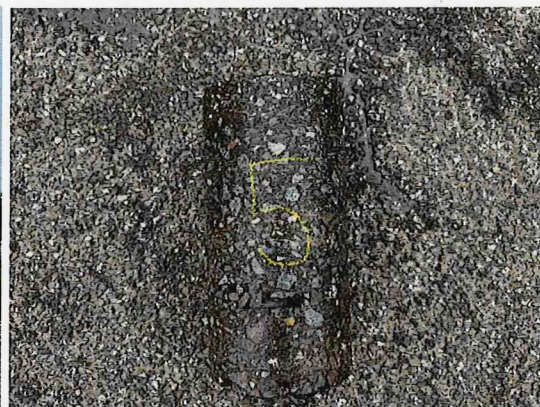
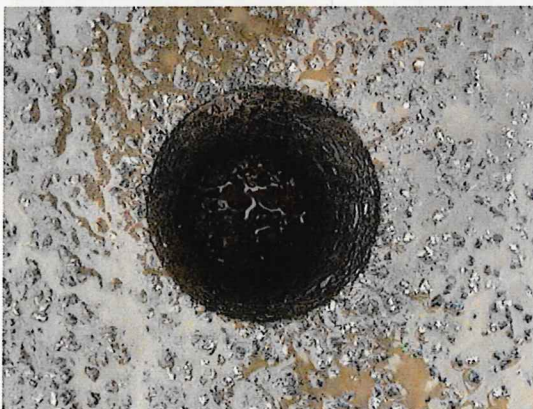
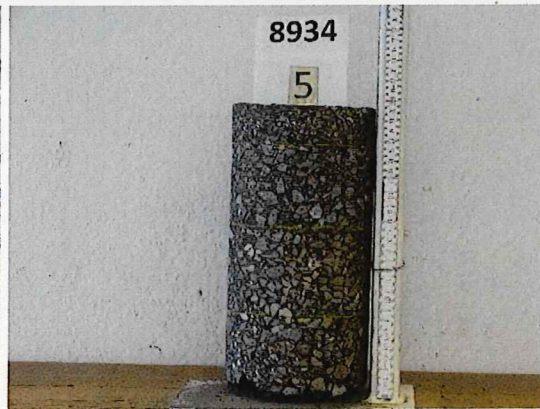
### **Bohrkern Nr. 5**

Entnahmestelle: B 9, Nk: 6316 387F / 6316 387D, km 0,018, Fr. Mainz  
2,0 m Abstand vom rechten Fahrbahnrand, **in der Abfahrt**

Schichtenaufbau: 4,1 cm AC 11 D (Deckschichtmaterial 0/11)  
8,4 cm AC 16 B (Asphaltbinder 0/16)  
8,6 cm AC 32 T (Asphalttragschicht 0/32), (II. Lage)  
8,6 cm AC 32 T (Asphalttragschicht 0/32), (I. Lage)  
29,7 cm Gesamtdicke

Befund: Darunter: Frostschutzmaterial  
Der Bohrkern weist keine Schäden auf.

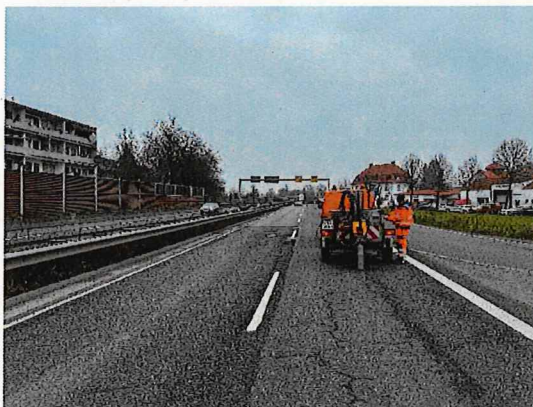
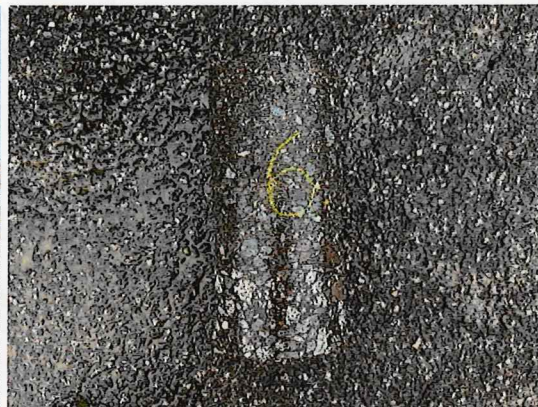
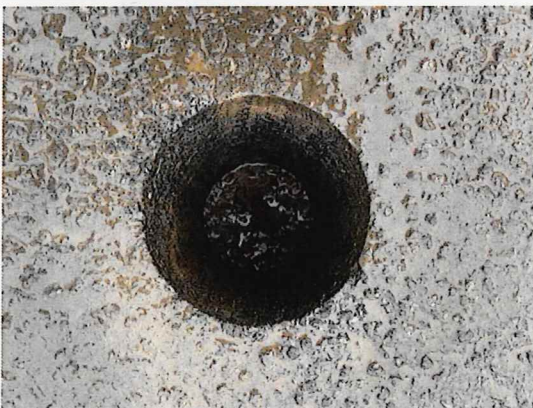
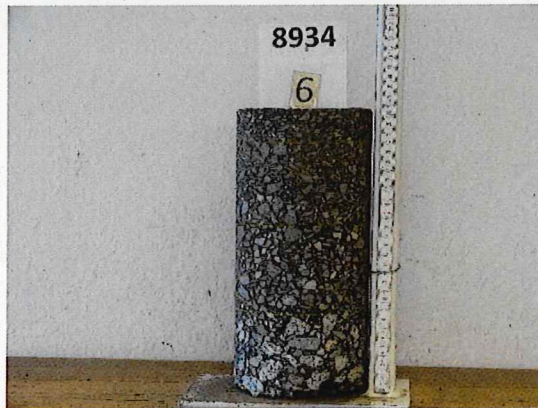
### Bohrkern Nr. 6

Entnahmestelle: B 9, Nk: 6316 369 / 6316 387, km 0,317, Fr. Mainz  
1,5 m Abstand vom rechten Fahrbahnrand, - **I. Fahrstreifen** -  
Schichtenaufbau: 3,2 cm AC 11 D (Deckschichtmaterial 0/11)  
9,2 cm AC 16 B (Asphaltbinder 0/16)  
9,0 cm AC 32 T (Asphalttragschicht 0/32), (II. Lage)  
9,3 cm AC 32 T (Asphalttragschicht 0/32), (I. Lage)  
30,7 cm Gesamtdicke  
Darunter: Frostschutzmaterial  
Befund: Ein Riss verläuft in der Schicht AC 11 D. Die Risttiefe beträgt 2 cm.

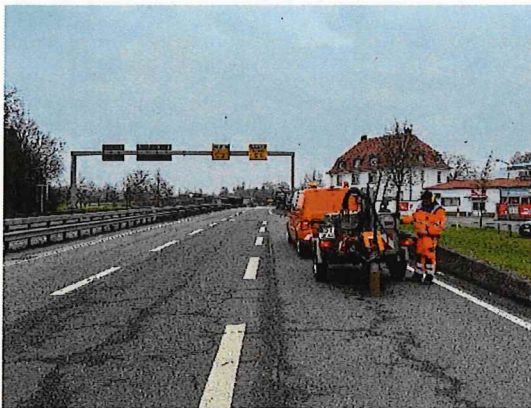
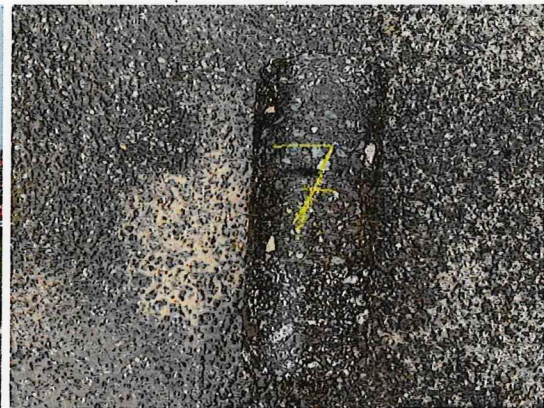
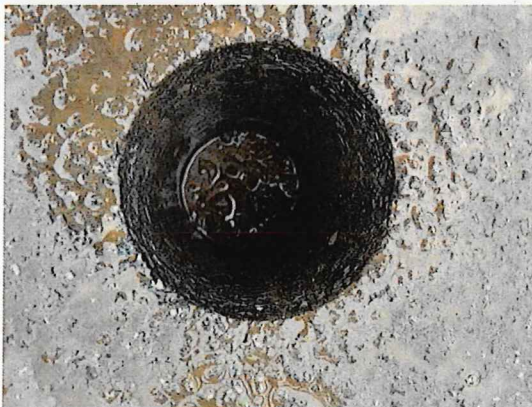
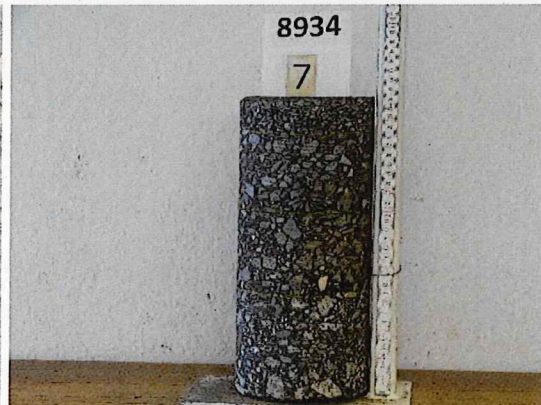
### **Bohrkern Nr. 7**

Entnahmestelle: B 9, Nk: 6316 387D / 6316 387E, km 0,076, Fr. Mainz  
2,0 m Abstand vom rechten Fahrbahnrand, **in der Auffahrt**

Schichtenaufbau: 3,9 cm AC 11 D (Deckschichtmaterial 0/11), RuK  
8,4 cm AC 16 B (Asphaltbinder 0/16), RuK  
8,8 cm AC 32 T (Asphalttragschicht 0/32), (II. Lage)  
11,5 cm AC 32 T (Asphalttragschicht 0/32), (I. Lage)  
32,6 cm Gesamtdicke  
Darunter: Frostschutzmaterial

Befund: Der Bohrkern weist keine Schäden auf.

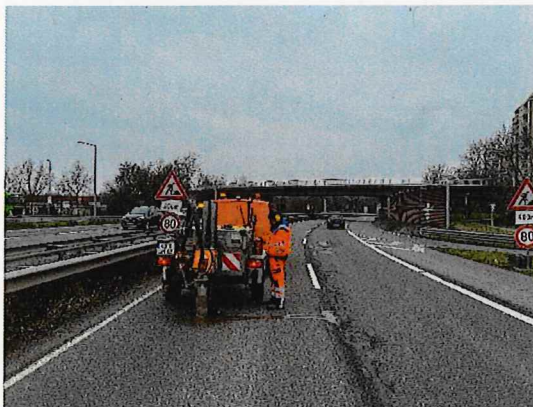
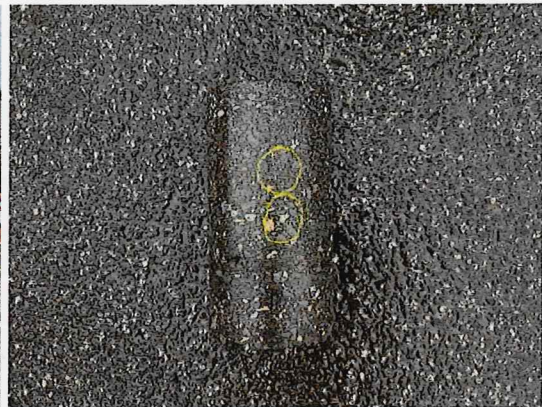
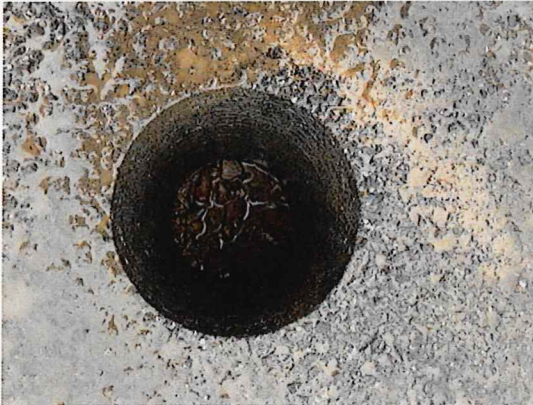
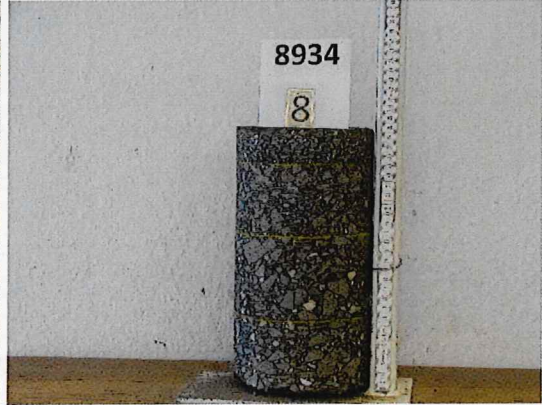
### **Bohrkern Nr. 8**

Entnahmestelle: B 9, Nk: 6316 369 / 6316 387, km 0,405, Fr. Ludwigshafen  
1,8 m Abstand vom linken Fahrbahnrand, - **II. Fahrstreifen** -

Schichtenaufbau: 3,6 cm AC 11 D (Deckschichtmaterial 0/11), RuK  
7,7 cm AC 16 B (Asphaltbinder 0/16), RuK  
8,6 cm AC 32 T (Asphalttragschicht 0/32), (II. Lage)  
8,1 cm AC 32 T (Asphalttragschicht 0/32), (I. Lage)  
28,0 cm Gesamtdicke

Befund: Darunter: Frostschutzmaterial  
Der Bohrkern weist keine Schäden auf.

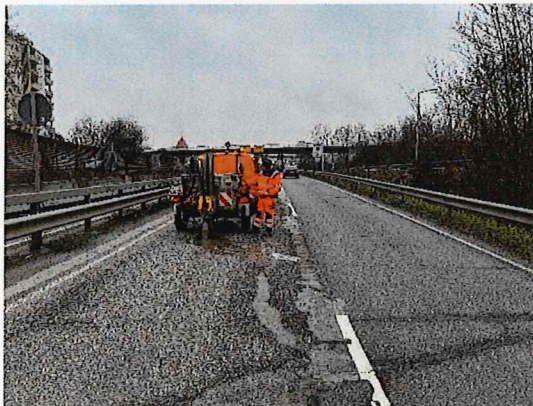
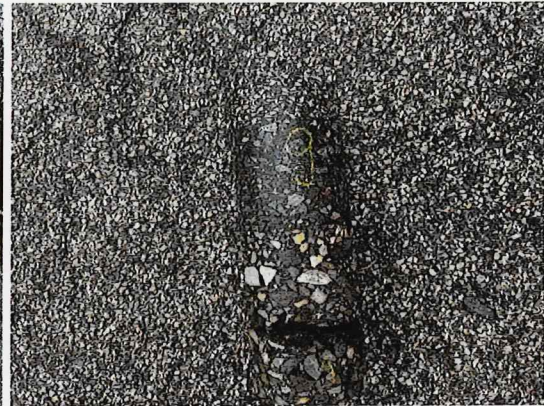
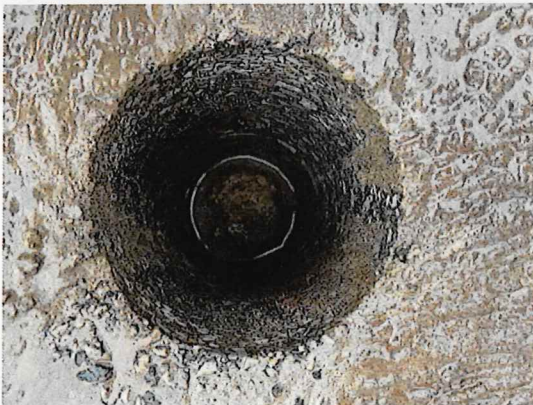
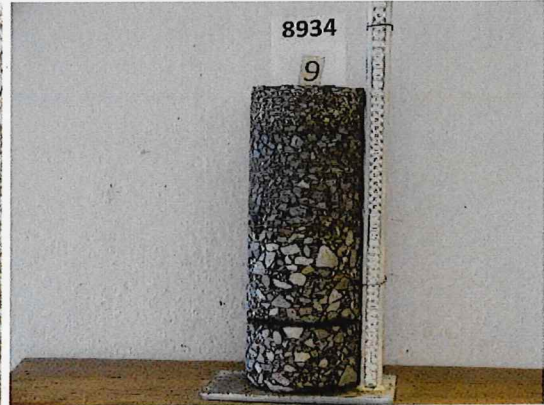
### **Bohrkern Nr. 9**

Entnahmestelle: B 9, Nk: 6316 387 / 6316 359, km 0,110, Fr. Mainz  
2,0 m Abstand vom linken Fahrbahnrand, - **II. Fahrstreifen** -  
Schichtenaufbau: 5,3 cm AC 11 D (Deckschichtmaterial 0/11), RuK  
13,0 cm AC 16 B (Asphaltbinder 0/16), RuK  
12,0 cm AC 32 T (Asphalttragschicht 0/32), (II. Lage)  
8,8 cm AC 32 T (Asphalttragschicht 0/32), (I. Lage)  
39,1 cm Gesamtdicke  
Darunter: HGT (HydraulischGebundeneTragschicht)  
Befund: Der Bohrkern weist keinen Schichtenverbund zwischen der Schicht AC 32 T (II. Lage) und der Schicht AC 32 T (I. Lage) auf.

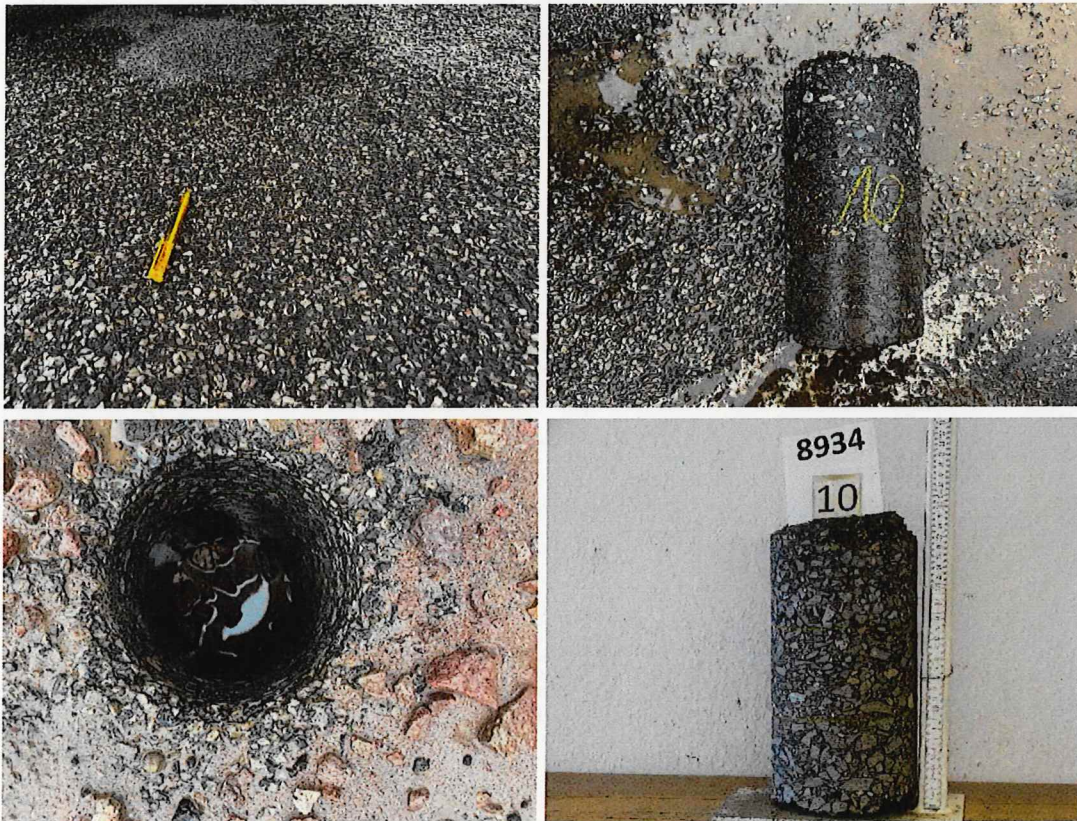
### **Bohrkern Nr. 10**

Entnahmestelle: B 9, Nk: 6316 387 / 6316 359, km 0,076, Fr. Mainz  
- in einer Absenkung entnommen,  
1,7 m Abstand vom linken Fahrbahnrand, - **II. Fahrstreifen** -

Schichtenaufbau: 3,0 cm AC 11 D (Deckschichtmaterial 0/11), RuK  
8,4 cm AC 16 B (Asphaltbinder 0/16), RuK  
8,9 cm AC 32 T (Asphalttragschicht 0/32), (II. Lage)  
9,0 cm AC 32 T (Asphalttragschicht 0/32), (I. Lage)  
29,3 cm Gesamtdicke  
Darunter: Frostschutzmaterial

Befund: Die Schicht AC 11 D ist teilweise zerfallen.

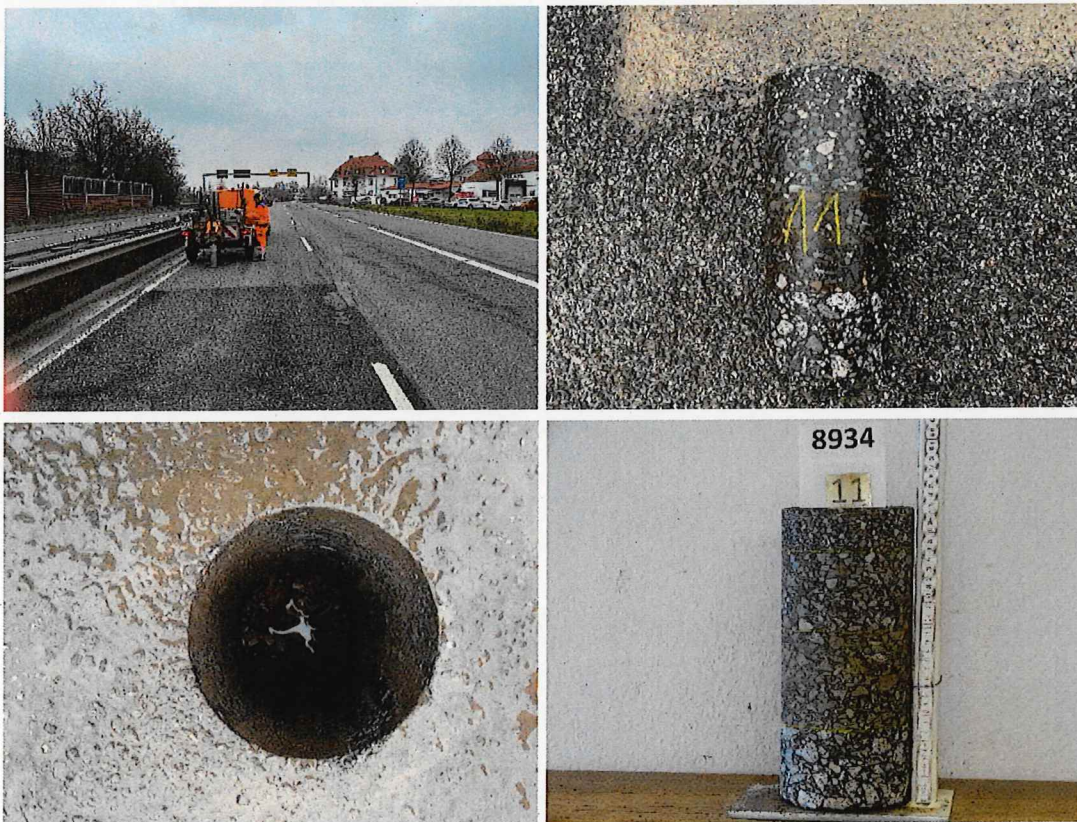
### **Bohrkern Nr. 11**

Entnahmestelle: B 9, Nk: 6316 387 / 6316 369, km 0,304, Fr. Mainz  
1,6 m Abstand vom linken Fahrbahnrand, - **II. Fahrstreifen** -  
Schichtenaufbau: 4,6 cm AC 11 D (Deckschichtmaterial 0/11), RuK  
8,6 cm AC 16 B (Asphaltbinder 0/16), RuK  
10,6 cm AC 32 T (Asphalttragschicht 0/32), (II. Lage)  
9,1 cm AC 32 T (Asphalttragschicht 0/32), (I. Lage)  
32,9 cm Gesamtdicke  
Darunter: Frostschutzmaterial  
Befund: Der Bohrkern weist keine Schäden auf.
