**Bohrkern Nr. 1**      Ø 150 mm

Entnahmestelle:      K 61, Nk: 6409 008 / 6409 001, km 3,388, Fr. Rückweiler  
1,5 m Abstand vom rechten Fahrbahnrand

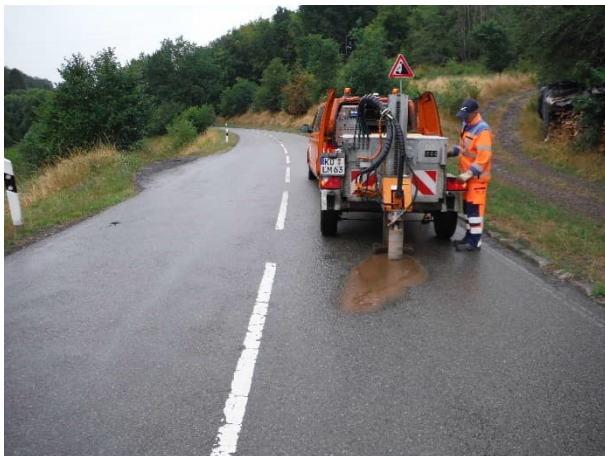
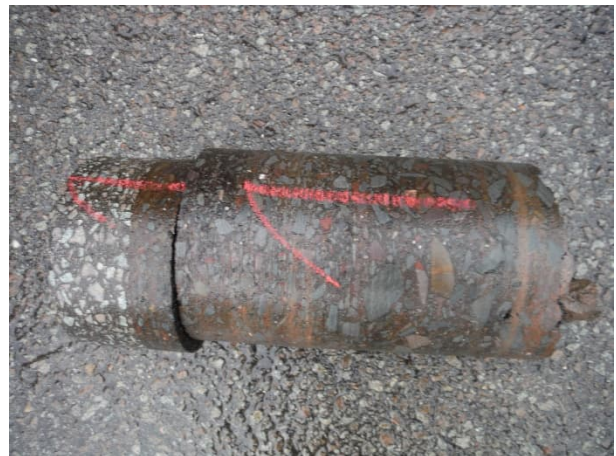
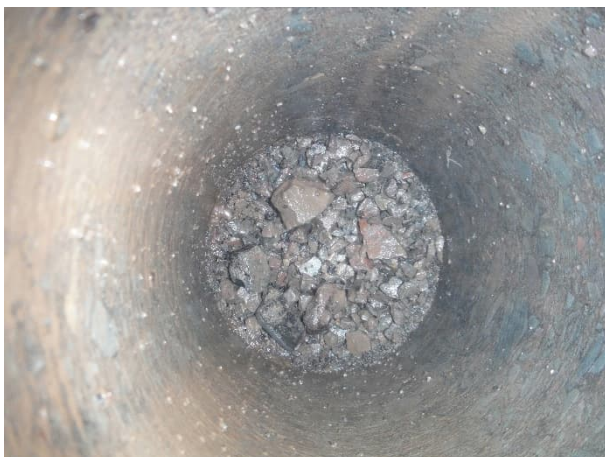
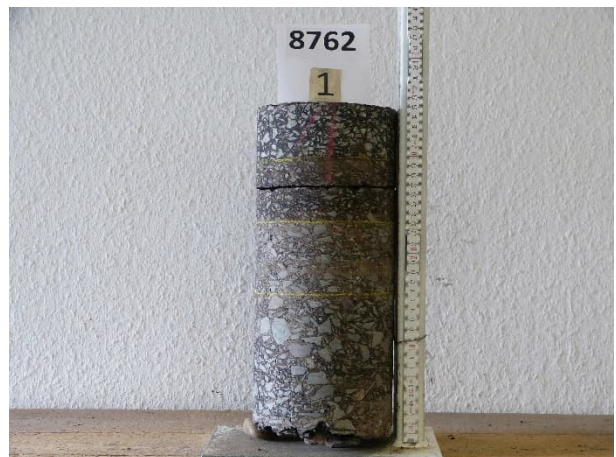
Schichtenaufbau:      5,3 cm AC 11 D (Deckschichtmaterial 0/11), (II. Lage)  
3,2 cm AC 8 D (Deckschichtmaterial 0/8)  
3,4 cm AC 11 D (Deckschichtmaterial 0/11), (I. Lage)  
7,2 cm AC 16 B (Asphaltbinder 0/16)  
14,2 cm AC 32 T (Asphalttragschicht 0/32)

33,3 cm Gesamtdicke  
darunter: Frostschutzmaterial 0/32  
Befund:      Der Bohrkern weist keinen Schichtenverbund zwischen dem AC 8 D und dem AC 11 D (I. Lage) auf.

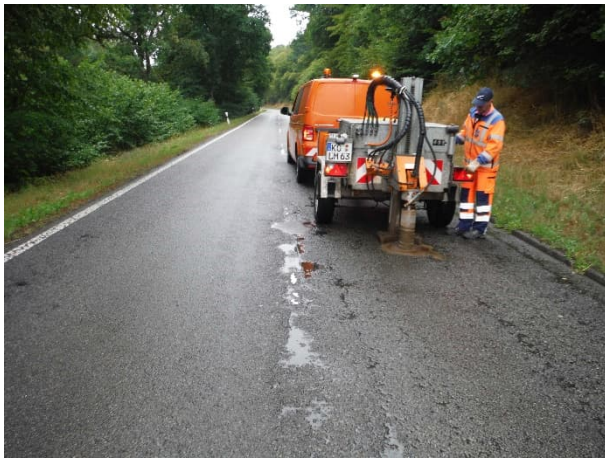
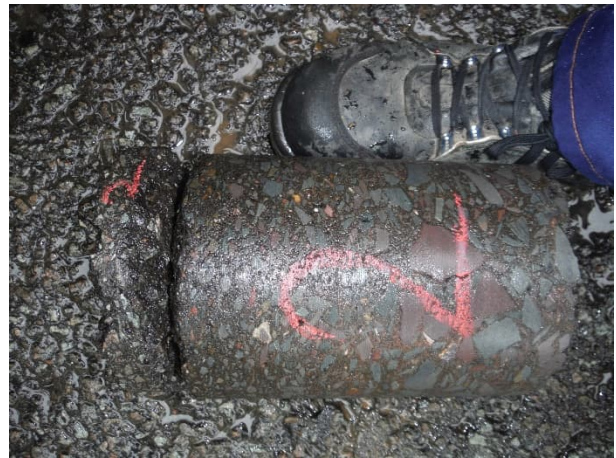
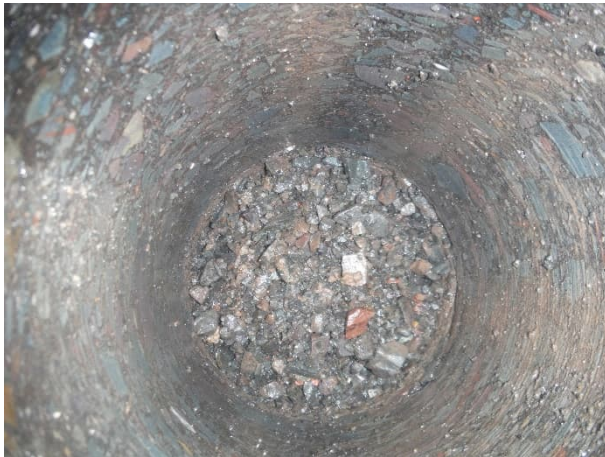
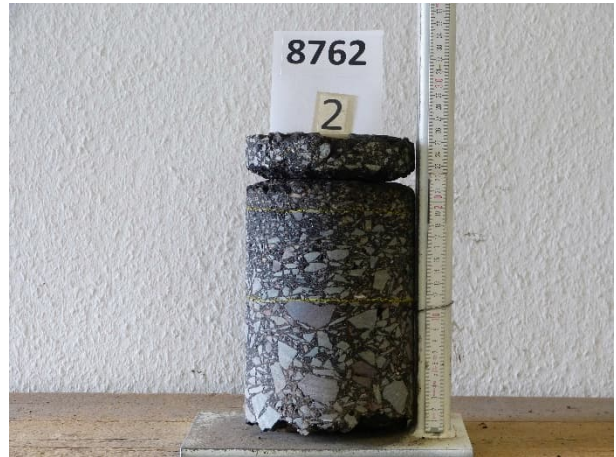
**Bohrkern Nr. 2**

Schichtenaufbau: 3,5 cm AC 11 D (Deckschichtmaterial 0/11), RuK  
2,6 cm AC 8 D (Deckschichtmaterial 0/8), RuK  
7,3 cm AC 16 B (Asphaltbinder 0/16), RuK  
11,4 cm AC 32 T (Asphalttragschicht 0/32)

24,8 cm Gesamtdicke

Befund: Der Bohrkern weist keinen Schichtenverbund zwischen dem AC 11 D und dem AC 8 D auf.

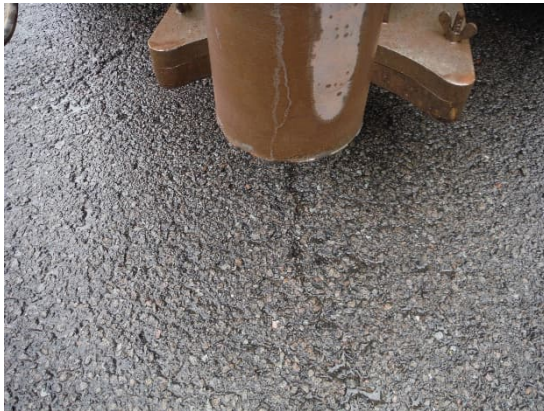
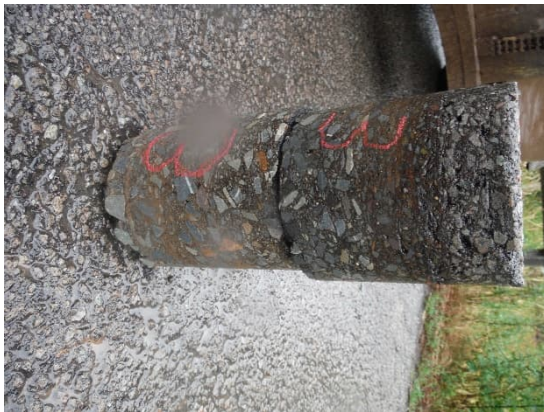
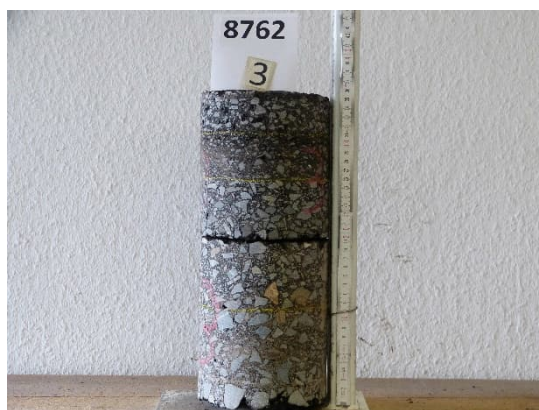
**Bohrkern Nr. 3**      Ø 150 mm

Entnahmestelle: K 61, Nk: 6409 008 / 6409 001, km 2,604, Fr. Rückweiler  
- in einem Längsriss entnommen -

Schichtenaufbau: 1,5 m Abstand vom rechten Fahrbahnrand  
4,5 cm AC 11 D (Deckschichtmaterial 0/11)  
5,2 cm AC 8 D (Deckschichtmaterial 0/8)  
6,6 cm AC 16 B (Asphaltbinder 0/16)  
7,5 cm AC 32 T (Asphalttragschicht 0/32), (II. Lage)  
11,8 cm AC 32 T (Asphalttragschicht 0/32), (I. Lage)  
35,6 cm Gesamtdicke  
darunter: Frostschutzmaterial 0/32

Befund: Der Bohrkern weist keinen Schichtenverbund zwischen dem AC 16 B und dem AC 32 T (II. Lage) auf. Des Weiteren verläuft ein Riss im AC 11 D. Die Risttiefe beträgt 4,4 cm.

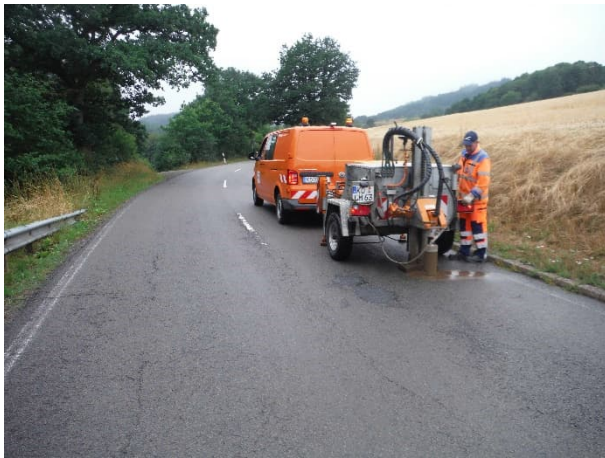
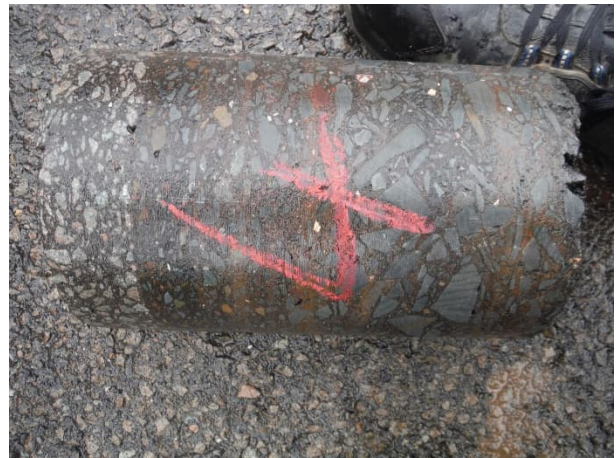
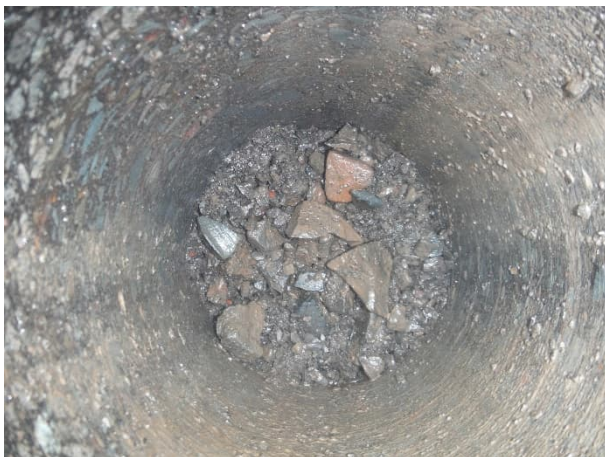
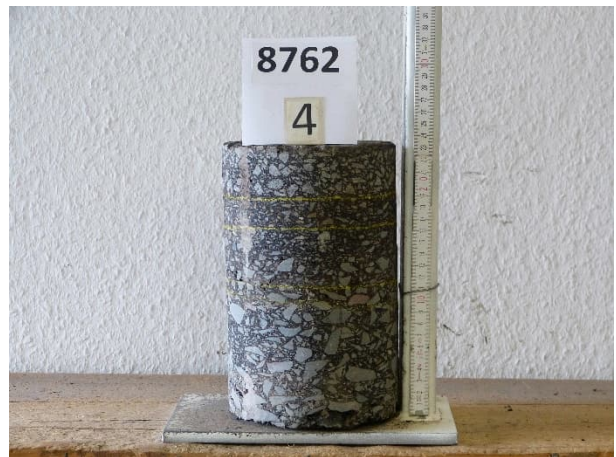
**Bohrkern Nr. 4**

Befund: Der Bohrkern weist keine Schäden auf.

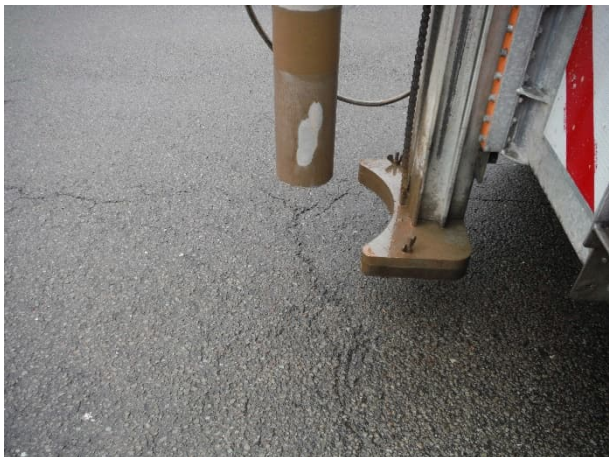
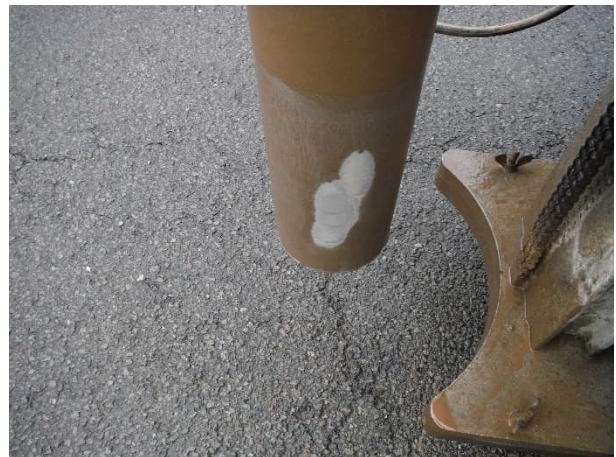
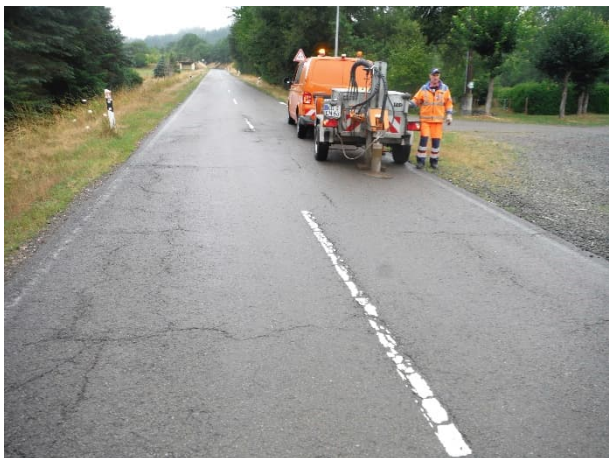
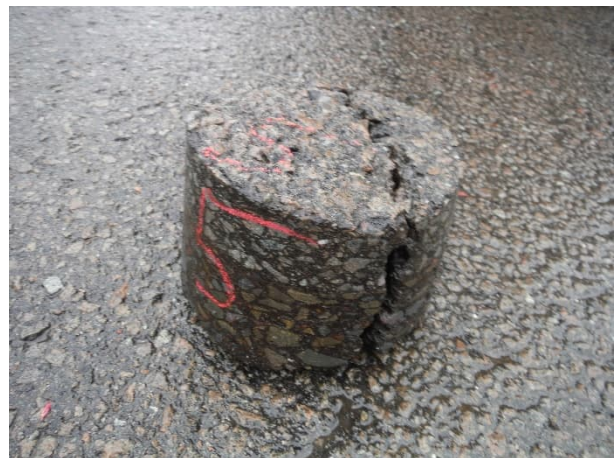
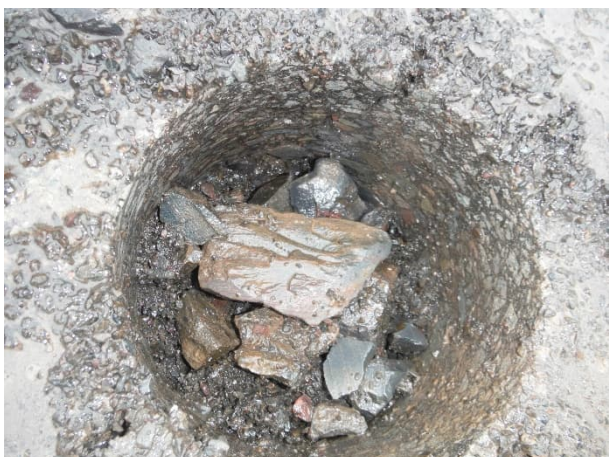
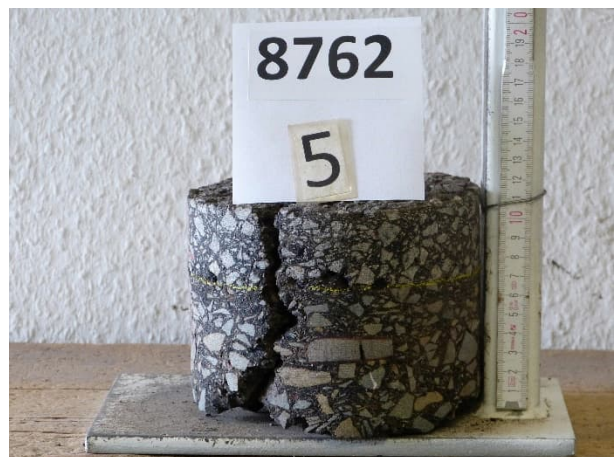
**Bohrkern Nr. 5**      Ø 150 mm

Entnahmestelle:      K 61, Nk: 6409 008 / 6409 001, km 1,827, Fr. Rückweiler  
- in einem Querriss entnommen -

Schichtenaufbau:      1,15 m Abstand vom rechten Fahrbahnrand  
4,1 cm AC 11 D (Deckschichtmaterial 0/11)  
7,1 cm AC 22 T (Asphalttragschicht 0/22)  
11,2 cm Gesamtdicke  
darunter: Schotter 0/56

Befund:                      Ein Riss verläuft durch den gesamten Bohrkern.

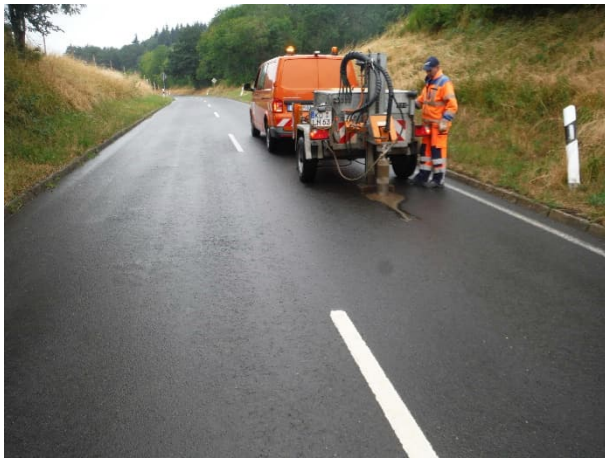
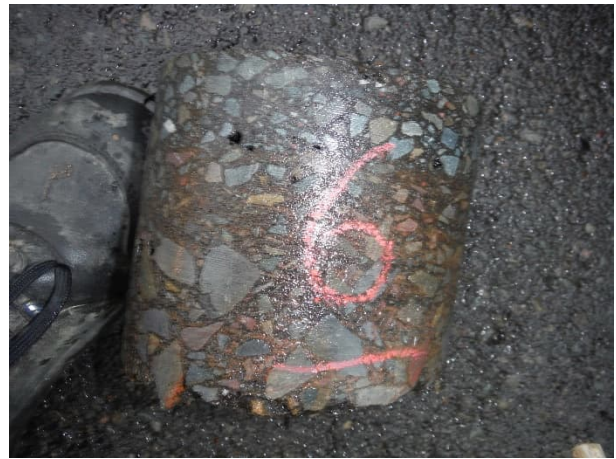
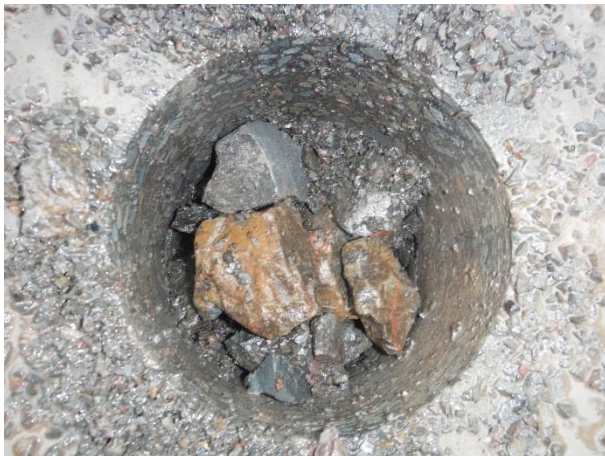
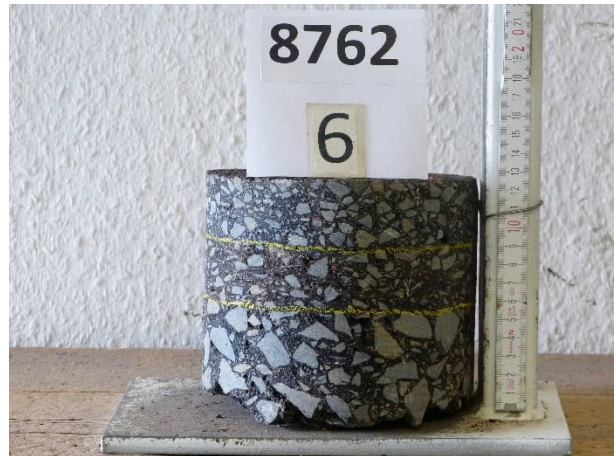
**Bohrkern Nr. 6**

Schichtenaufbau: 3,4 cm AC 11 D (Deckschichtmaterial 0/11), (II. Lage)  
3,3 cm AC 11 D (Deckschichtmaterial 0/11), (I. Lage)  
5,8 cm AC 32 T (Asphalttragschicht 0/32)  
12,5 cm Gesamtdicke

Befund: Der Bohrkern weist keine Schäden auf.

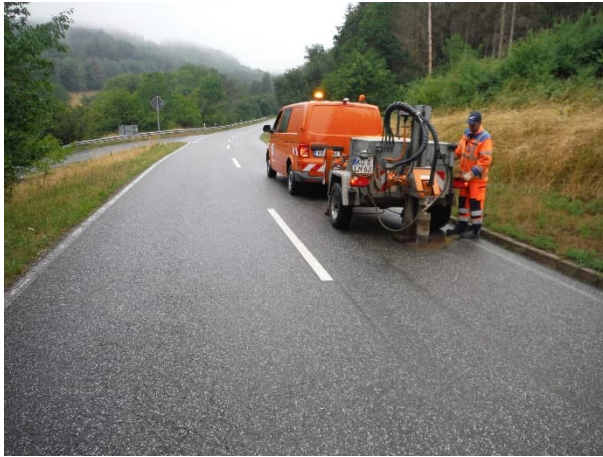
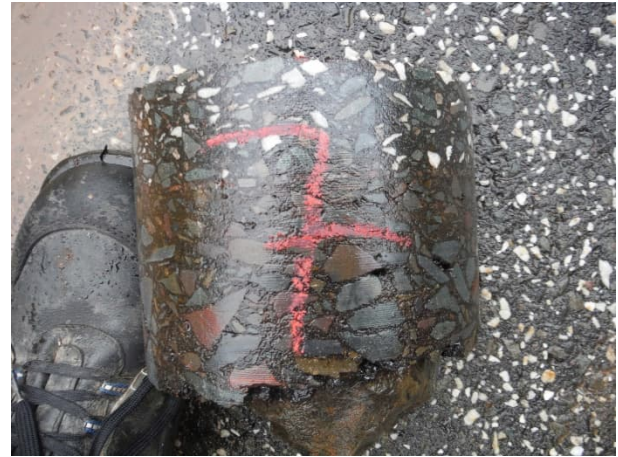
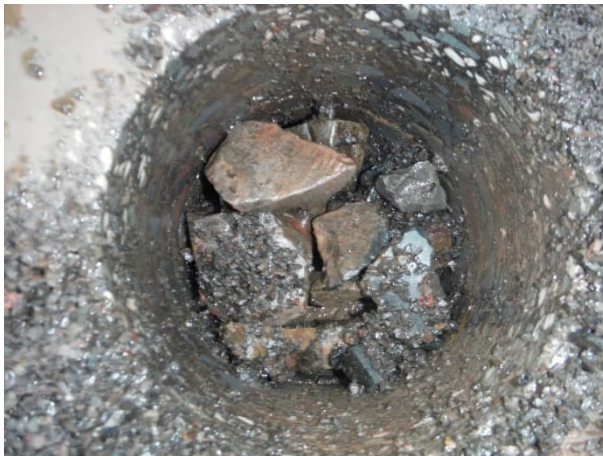
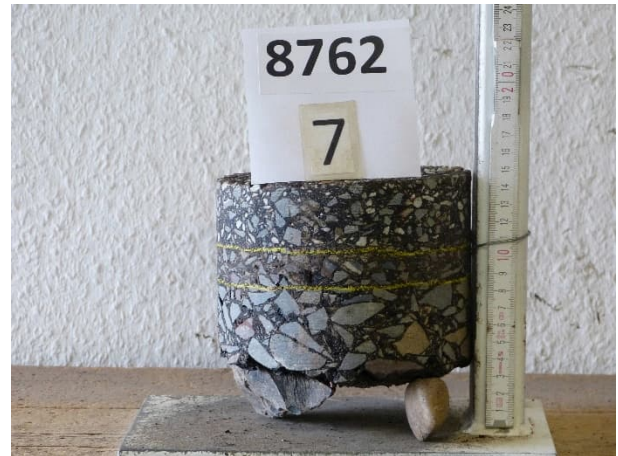
**Bohrkern Nr. 7**

Schichtenaufbau: 4,0 cm AC 11 D (Deckschichtmaterial 0/11), (II. Lage), RuK  
1,9 cm AC 11 D (Deckschichtmaterial 0/11), (I. Lage)  
6,5 cm AC 32 T (Asphalttragschicht 0/32)

Befund: Der Bohrkern weist keine Schäden auf.

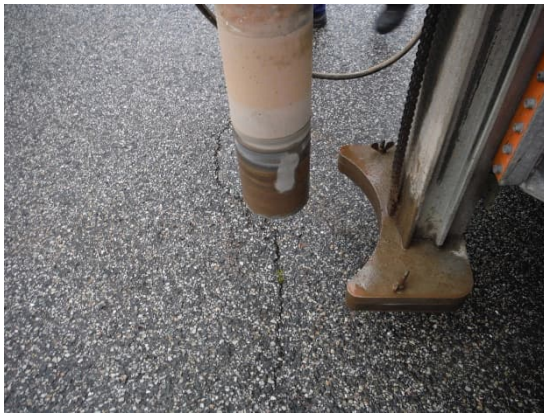
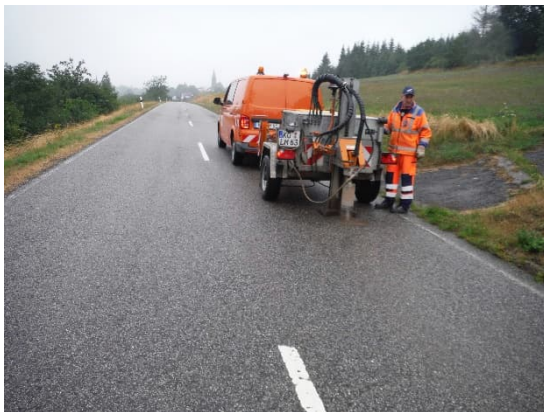
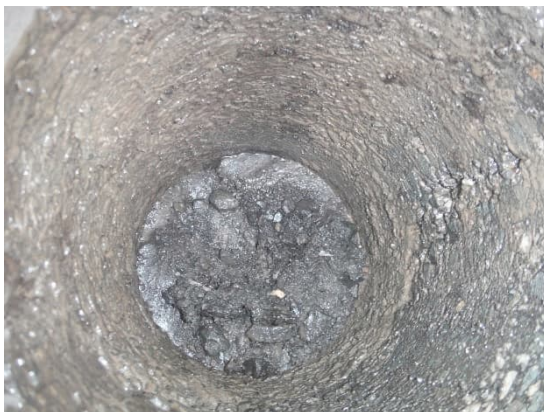
**Bohrkern Nr. 8**

Entnahmestelle: K 61, Nk: 6409 008 / 6409 001, km 0,598, Fr. Rückweiler  
- in einem Querriss entnommen -

Befund: Der Bohrkern weist keinen Schichtenverbund zwischen dem AC 16 B und dem AC 32 T auf. Des Weiteren verläuft ein Riss durch den gesamten Bohrkern. Der AC 16 B ist teilweise zerfallen.

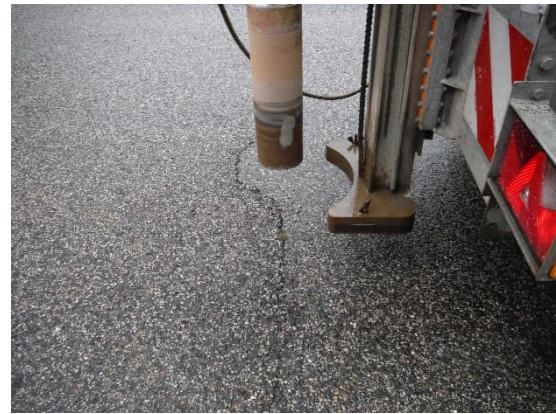
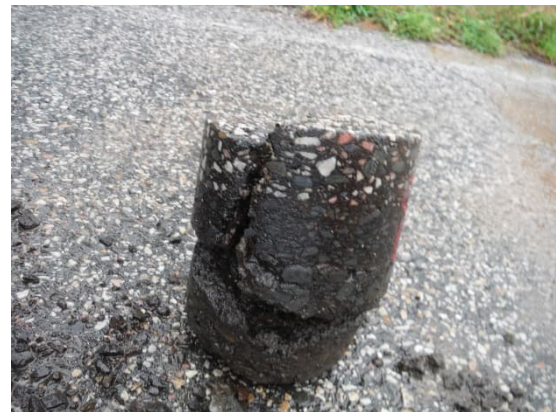
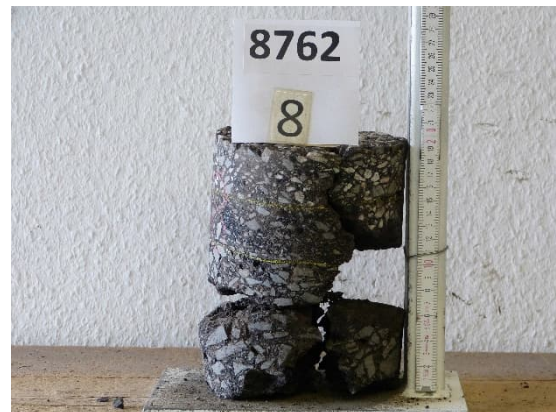
19,7 cm Gesamtdicke (im Bohrloch ca. 25 cm gemessen)

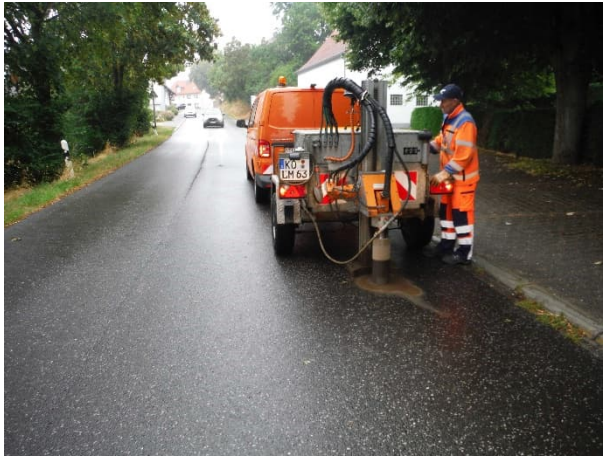
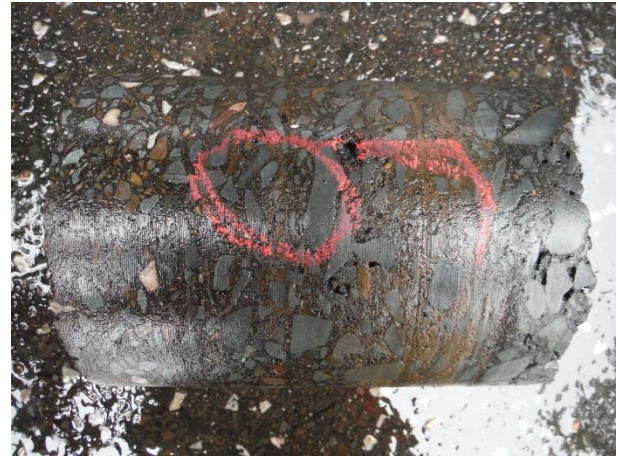
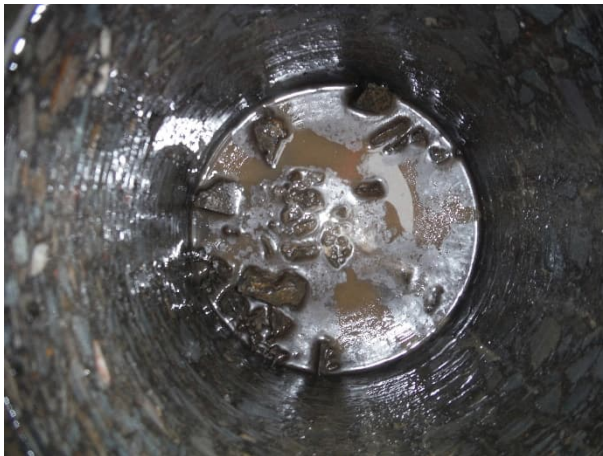
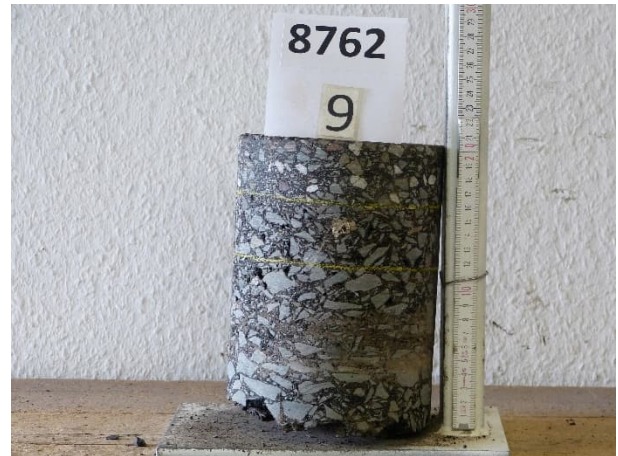
**Bohrkern Nr. 9**

Schichtenaufbau: 4,3 cm AC 11 D (Deckschichtmaterial 0/11), RuK  
4,5 cm AC 16 B (Asphaltbinder 0/16), RuK  
11,6 cm AC 32 T (Asphalttragschicht 0/32)  
20,4 cm Gesamtdicke

Befund: Der Bohrkern weist keine Schäden auf.

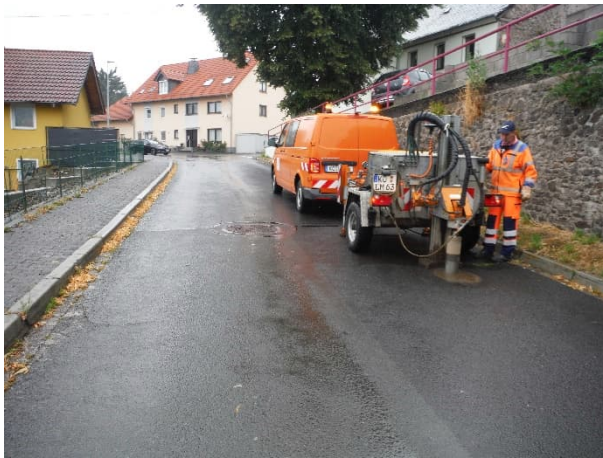
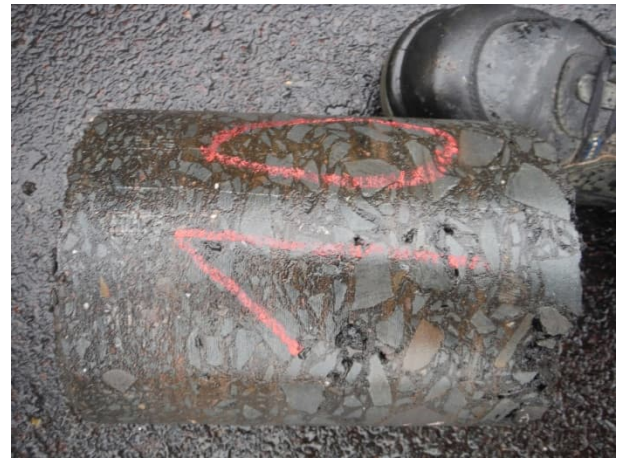
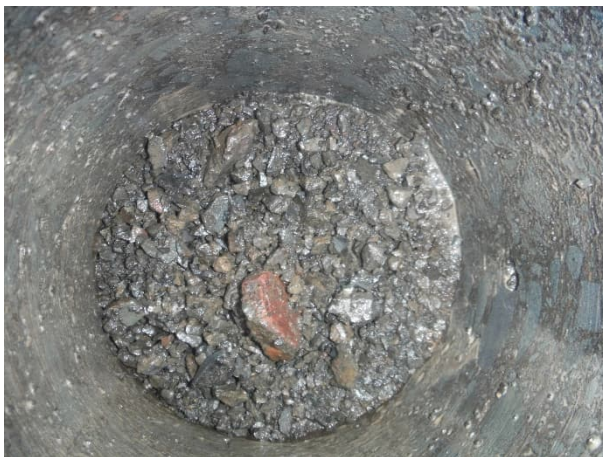
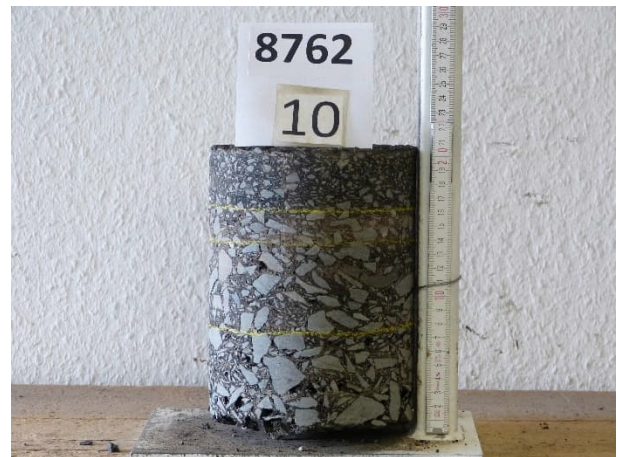
**Bohrkern Nr. 10**

Schichtenaufbau: 4,2 cm AC 11 D (Deckschichtmaterial 0/11), (II. Lage)  
2,4 cm AC 11 D (Deckschichtmaterial 0/11), (I. Lage)  
6,2 cm AC 32 T (Asphalttragschicht 0/32), (II. Lage)  
7,1 cm AC 32 T (Asphalttragschicht 0/32), (I. Lage)  
19,9 cm Gesamtdicke  
darunter: Splitt 0/22

Befund: Der Bohrkern weist keine Schäden auf.

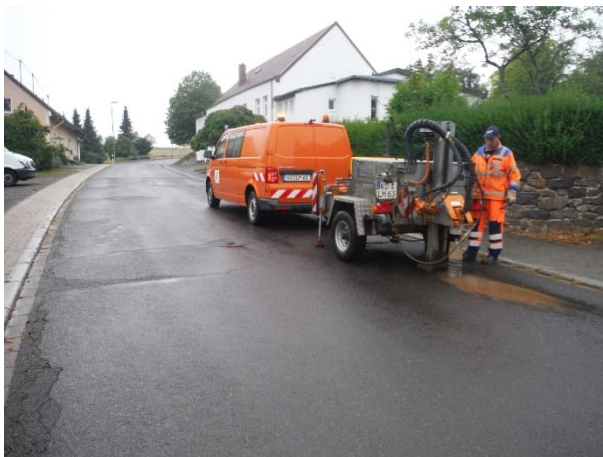
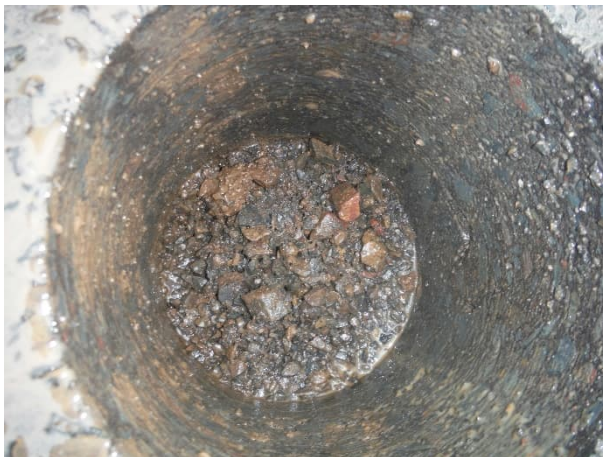
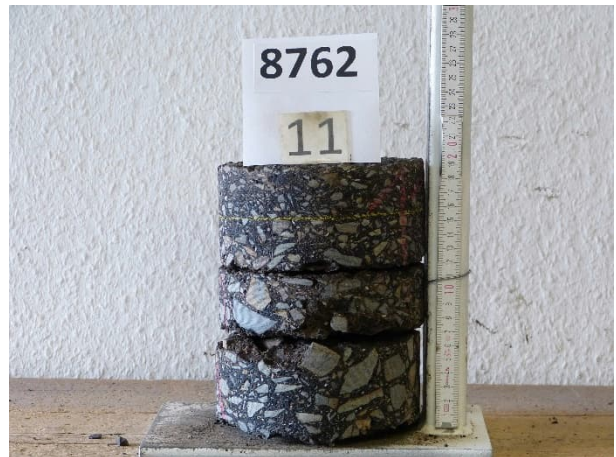
**Bohrkern Nr. 11**

Befund: Der Bohrkern weist keinen Schichtenverbund zwischen dem AC 11 D (I. Lage), dem AC 32 T (II. Lage) und dem AC 32 T (I. Lage) auf.

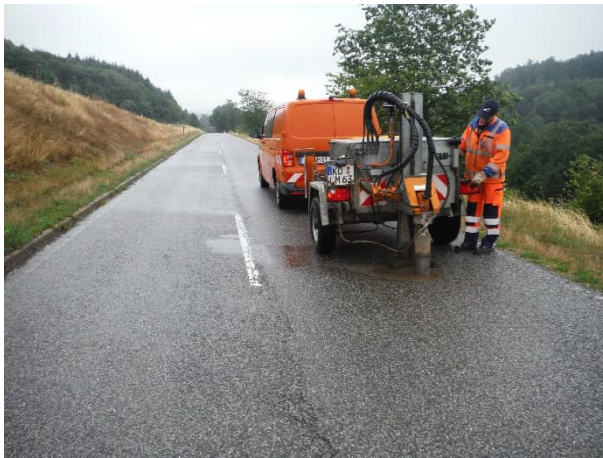
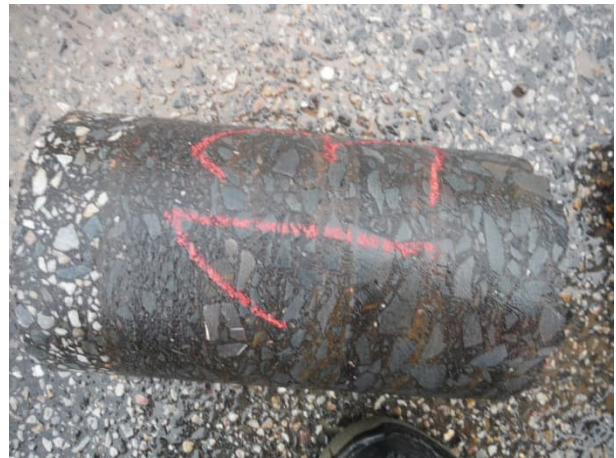
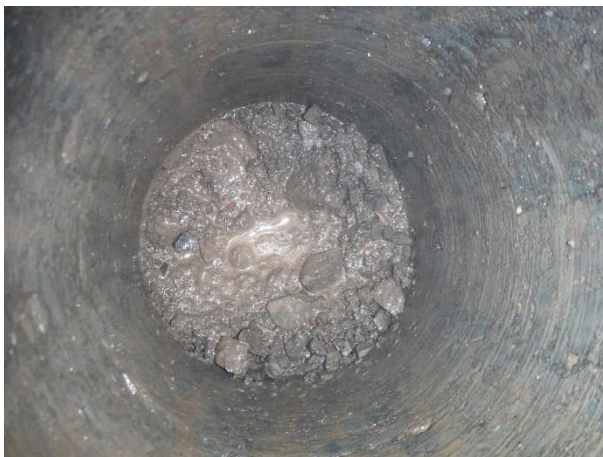
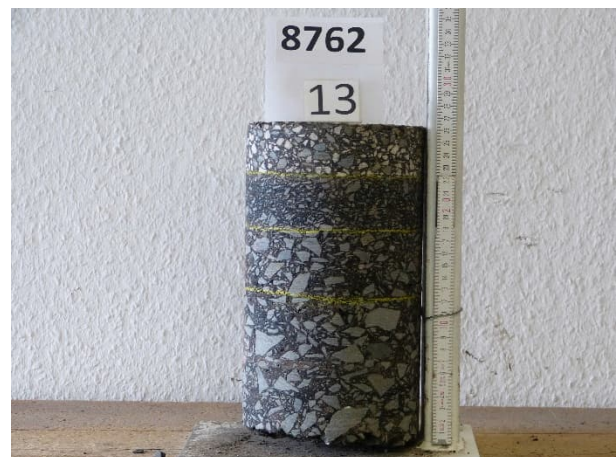
**Bohrkern Nr. 13**

Befund: Der Bohrkern weist keine Schäden auf.

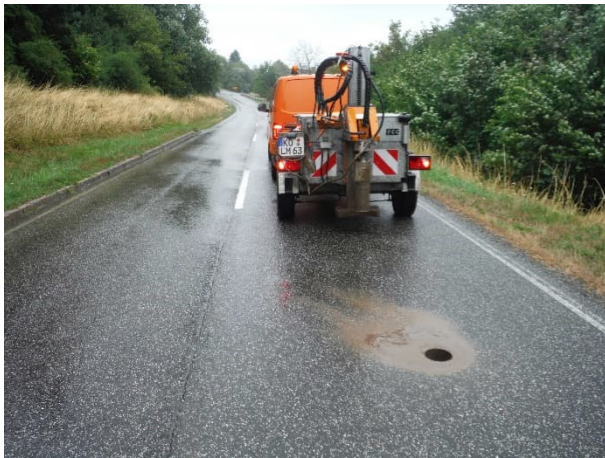
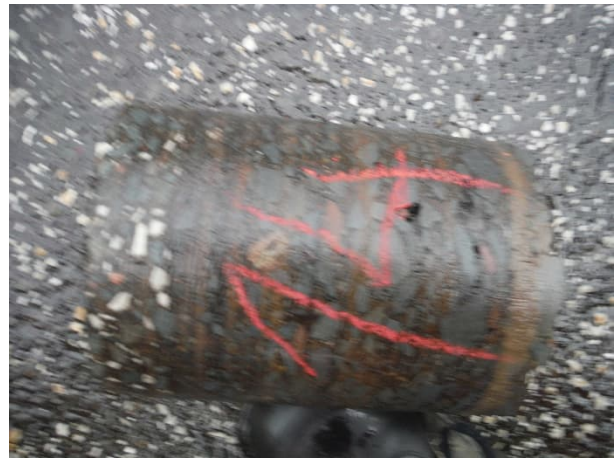
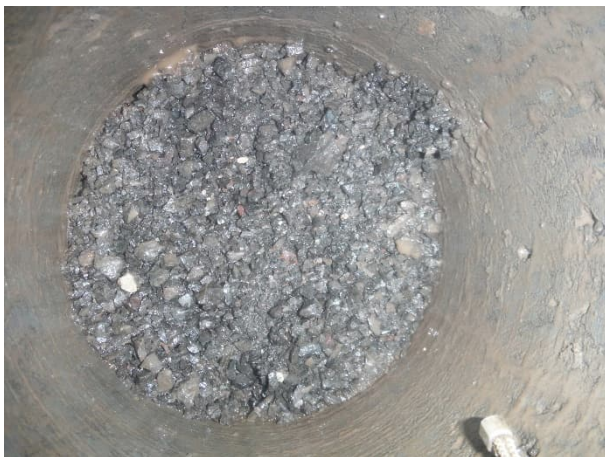
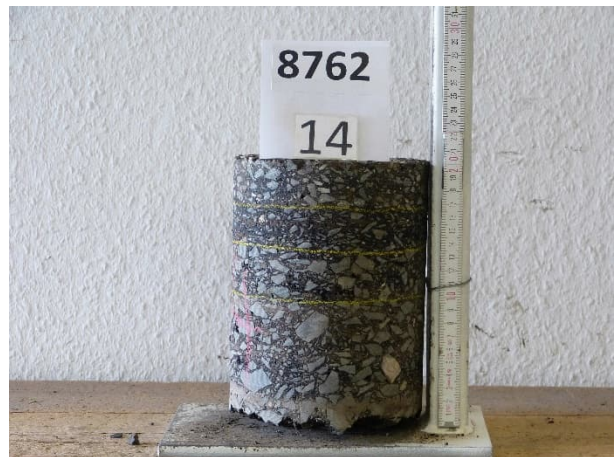
**Bohrkern Nr. 14**

Befund: Der Bohrkern weist keine Schäden auf.

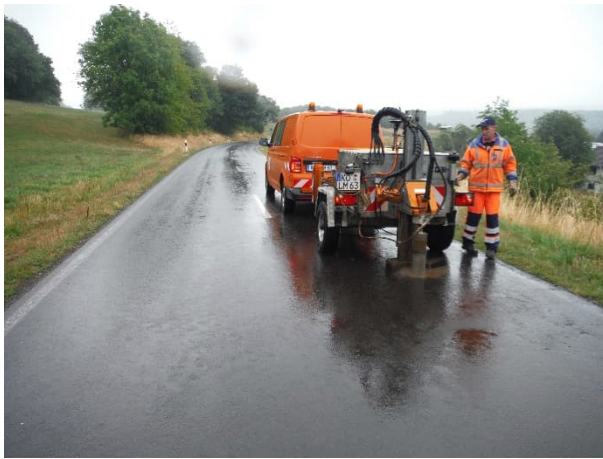
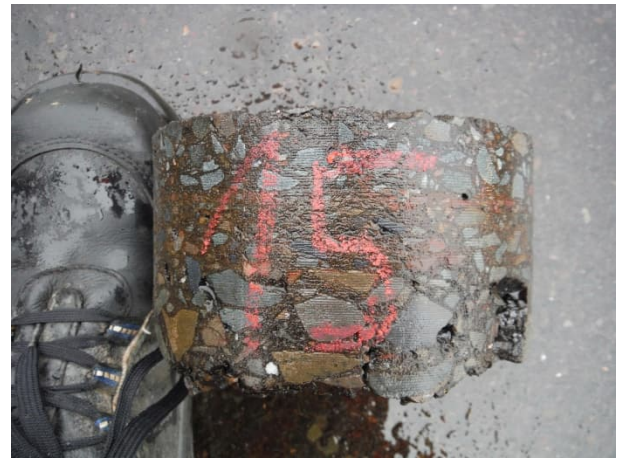
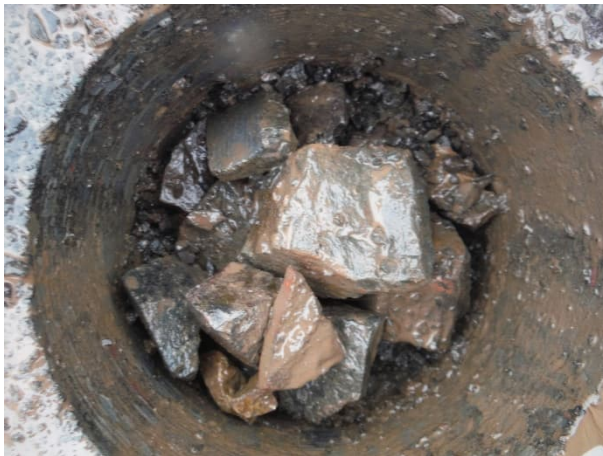
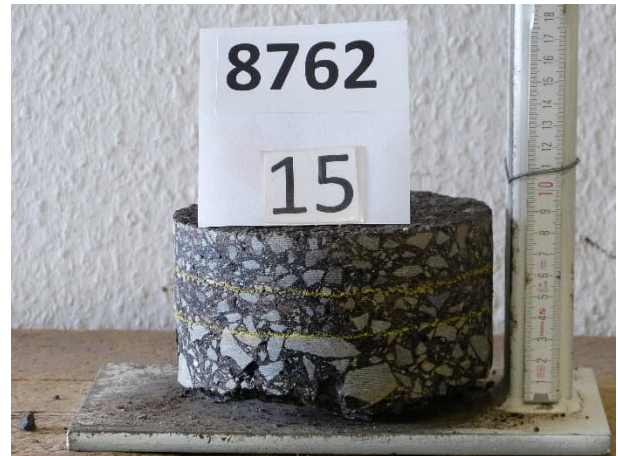
**Bohrkern Nr. 15**

Befund: Der Bohrkern weist keine Schäden auf.

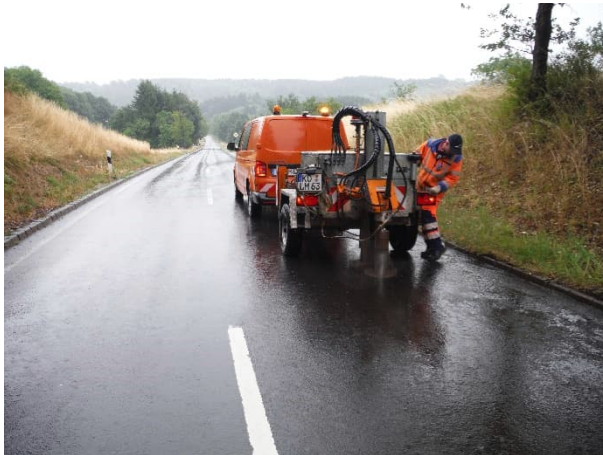
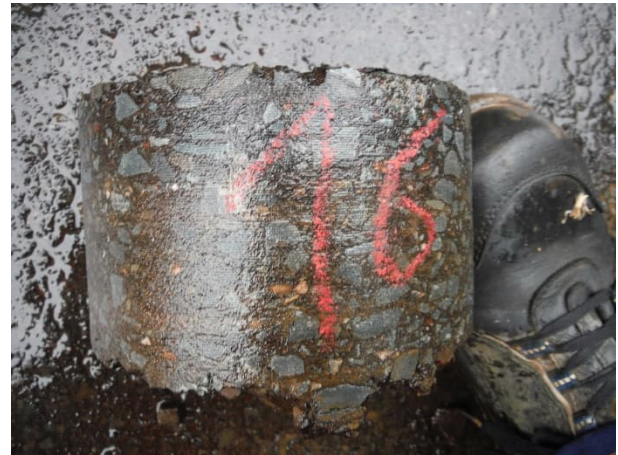
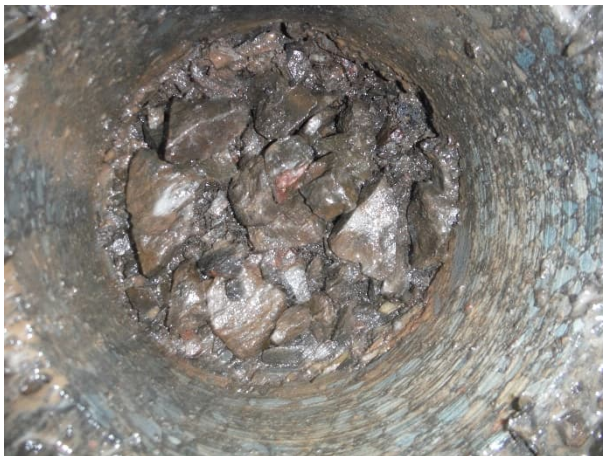
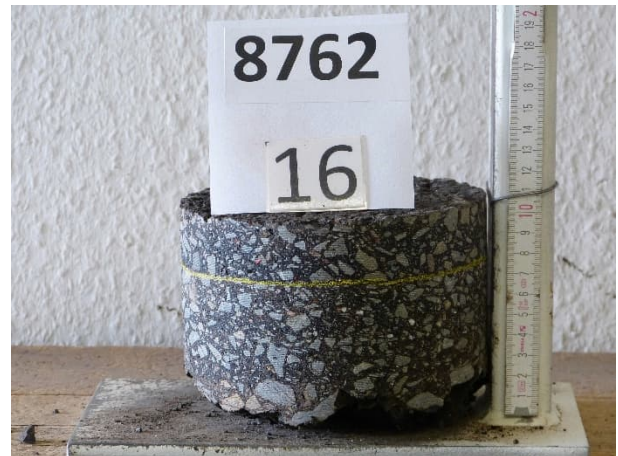
**Bohrkern Nr. 16**

Schichtenaufbau: 3,0 cm AC 11 D (Deckschichtmaterial 0/11), (II. Lage), RuK  
7,2 cm AC 11 D (Deckschichtmaterial 0/11), (I. Lage)  
10,2 cm Gesamtdicke  
darunter: Schotter 0/45

Befund: Der Bohrkern weist keine Schäden auf.

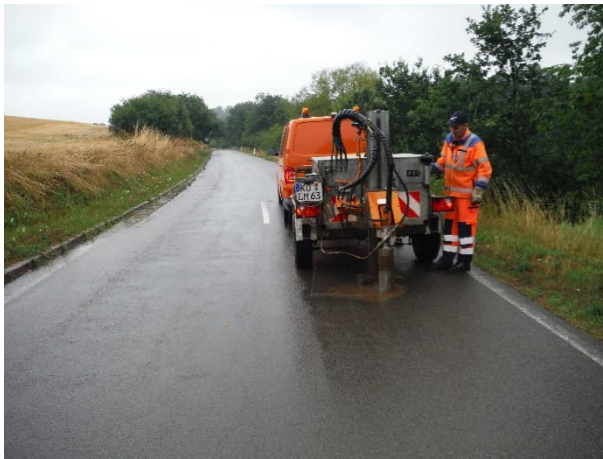
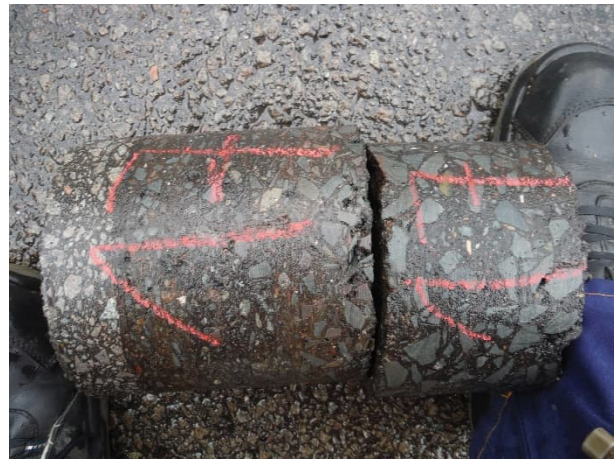
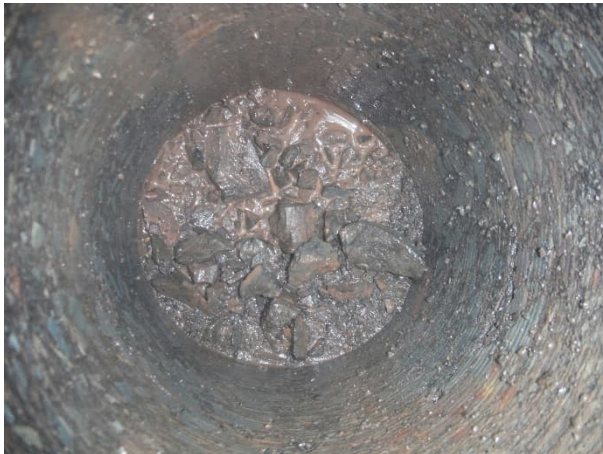
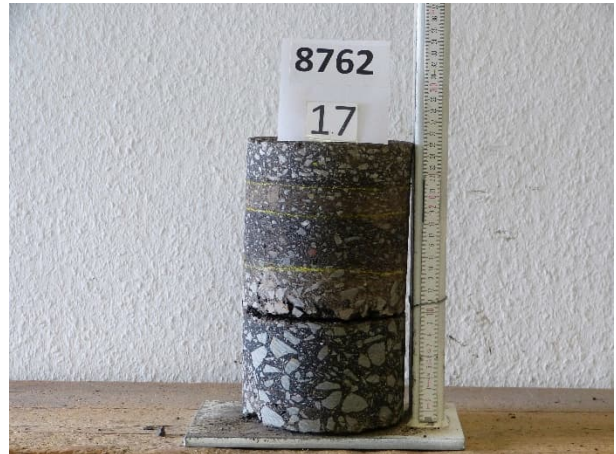
**Bohrkern Nr. 17**

Schichtenaufbau: 3,9 cm AC 11 D (Deckschichtmaterial 0/11)  
2,3 cm AC 8 D (Deckschichtmaterial 0/8), (II. Lage)  
5,1 cm AC 8 D (Deckschichtmaterial 0/8), (I. Lage)  
4,1 cm AC 16 B (Asphaltbinder 0/16)  
10,0 cm AC 32 T (Asphalttragschicht 0/32)  
25,4 cm Gesamtdicke

Befund: Der Bohrkern weist keinen Schichtenverbund zwischen dem AC 16 B und dem AC 32 T auf.

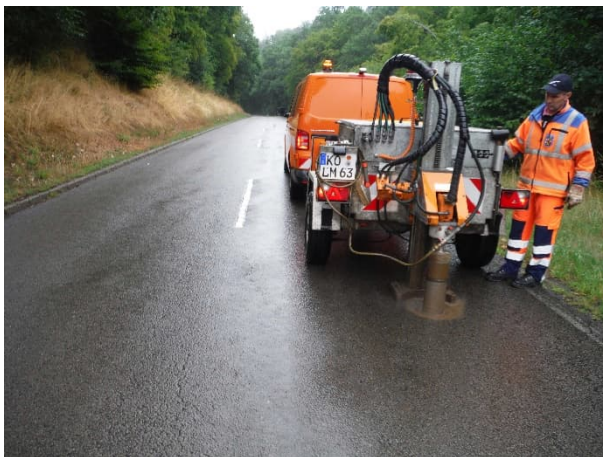
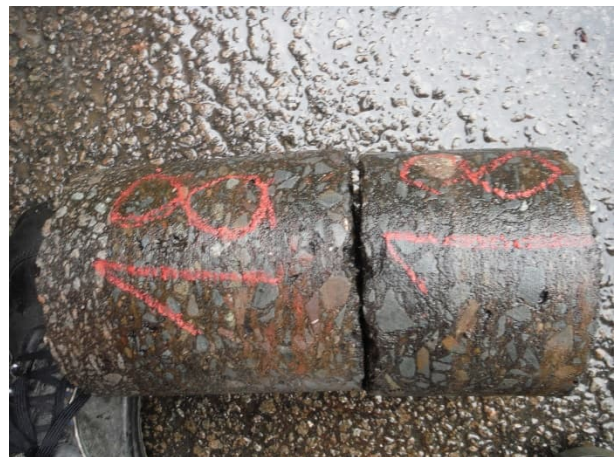
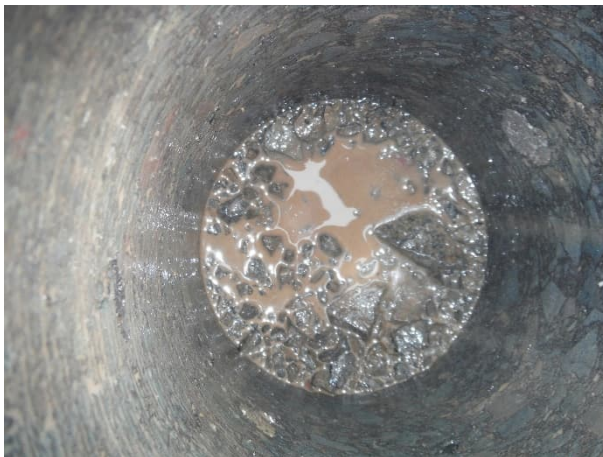
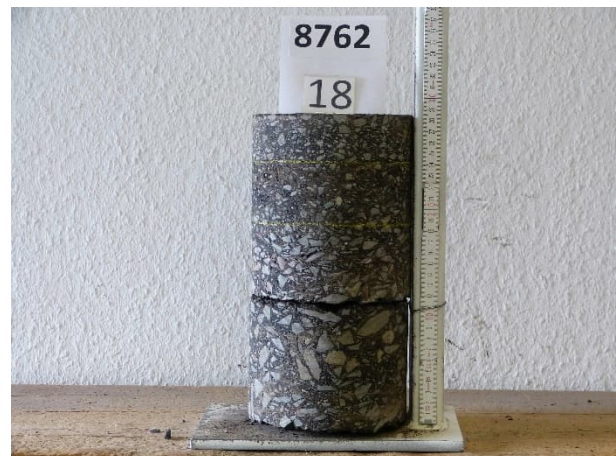
**Bohrkern Nr. 18**

Schichtenaufbau: 4,9 cm AC 11 D (Deckschichtmaterial 0/11), RuK  
5,5 cm AC 8 D (Deckschichtmaterial 0/8), RuK  
7,1 cm AC 16 B (Asphaltbinder 0/16), RuK  
11,9 cm AC 32 T (Asphalttragschicht 0/32)

Befund: Der Bohrkern weist keinen Schichtenverbund zwischen dem AC 16 B und dem AC 32 T auf.

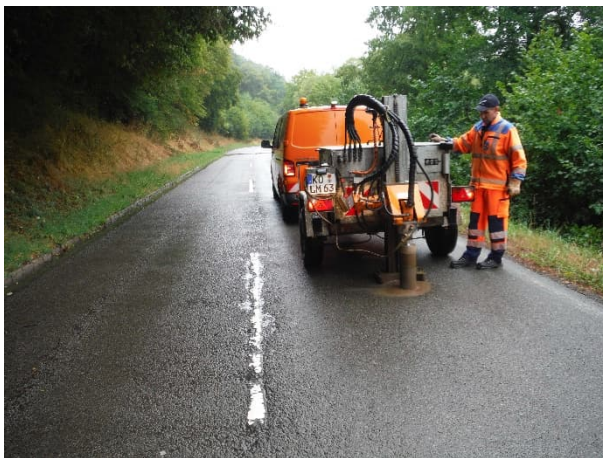
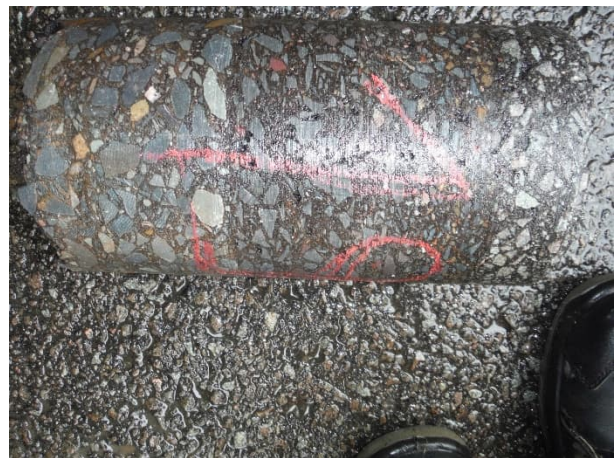
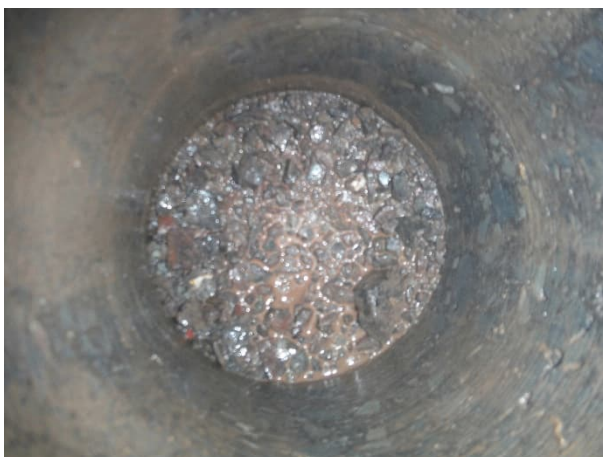
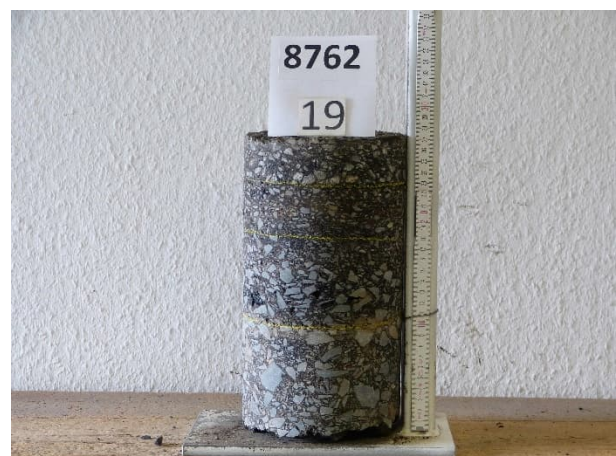
**Bohrkern Nr. 19**      Ø 150 mm

Befund:                Der Bohrkern weist keine Schäden auf.

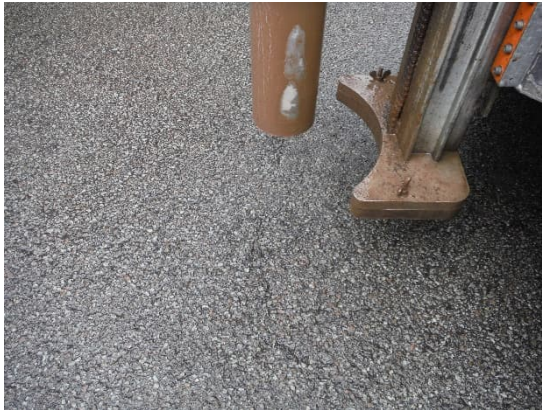
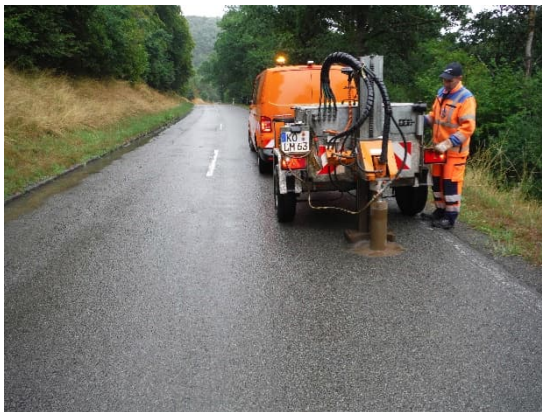
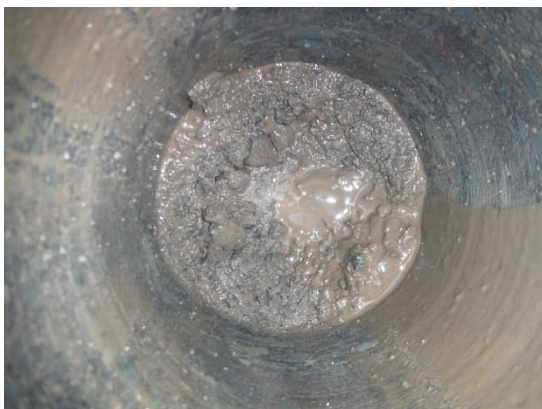
Entnahmestelle: K 61, Nk: 6409 008 / 6409 001, km 3,203, Fr. L 347  
- in einem Querriss entnommen -

Befund: Ein Riss verläuft durch den AC 11 D und den AC 8 D (II. Lage). Die Risstiefe beträgt 7,5 cm.

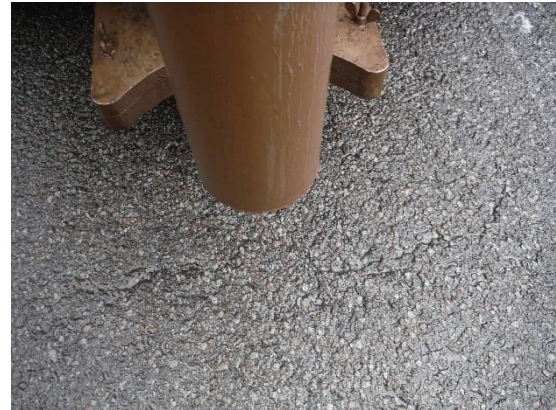
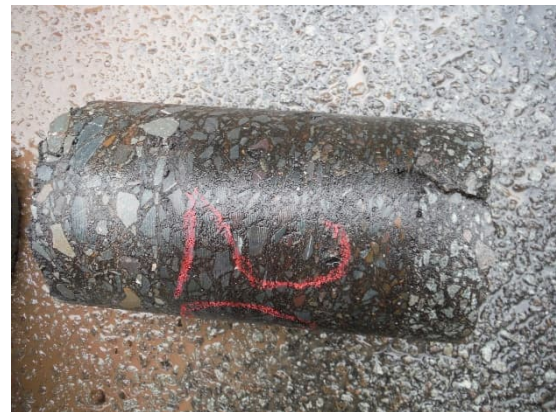
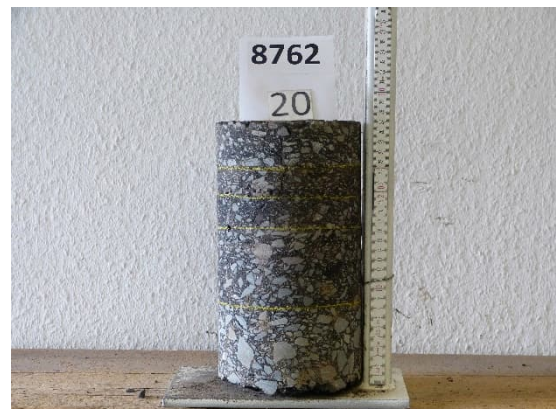
**Bohrkern Nr. 20**

Schichtenaufbau: 1,0 m Abstand vom rechten Fahrbahnrand  
4,5 cm AC 11 D (Deckschichtmaterial 0/11)  
3,1 cm AC 8 D (Deckschichtmaterial 0/8), (II. Lage)  
3,2 cm AC 8 D (Deckschichtmaterial 0/8), (I. Lage)  
7,8 cm AC 16 B (Asphaltbinder 0/16)  
8,5 cm AC 32 T (Asphalttragschicht 0/32)
