**Bohrkern Nr. 1**      Ø 150 mm

Entnahmestelle:      K 61, Nk: 6409 008 / 6409 001, km 3,388, Fr. Rückweiler  
1,5 m Abstand vom rechten Fahrbahnrand

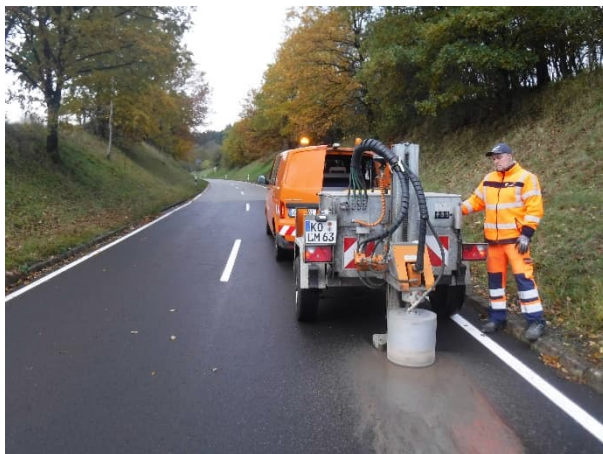
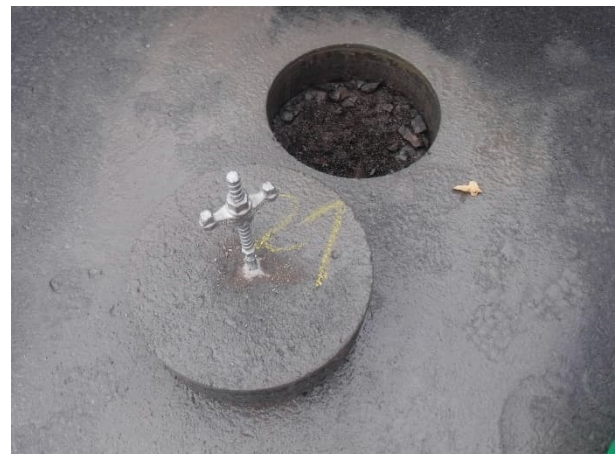
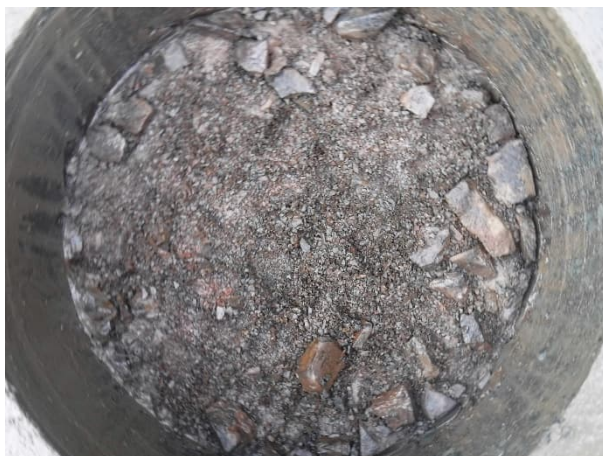
LP 1

Zur Beurteilung der Tragfähigkeit auf vorhandener Frostschutz-/Schottertragschicht wurden gleichsam auf deren Oberkante (OK) 2 dynamische Plattendruckversuche mit dem leichten Fallgewicht durchgeführt. Dabei wurden die Plattendruckversuche auf einer dünnen Sandbettauflage auf der OK Frostschutz-/Schottertragschicht in den Bohrkernaufschlüssen (DN 400 mm) durchgeführt. In diesen Bohrkernaufschlüssen (DN 400 mm) war jedoch in der Tiefenebene des späteren Planums aufgrund des Platzmangels im Bohr-/Schurfloch und der fehlenden (ungestörten) Ebene im nach unten sich verengenden Aufschlusses kein dynamischer Plattendruckversuch mit dem leichten Fallgewicht mehr möglich.

Aufgrund der angrenzenden Asphaltauflage bei den dynamischen Plattendruckversuchen mit dem leichten Fallgewicht im Bohrloch (DN 400 mm) ergeben sich tendenziell höhere Messwerte als bei seitlicher Bodenfreiheit. Dementsprechend sind hier (Faktor 1,8) andere Umrechnungsfaktoren vom  $E_{vd}$  zum  $E_{v2}$  berücksichtigt worden als bei frei liegenden Auflasträndern (Faktor 2,0) und die ungefähren Größen in der Umrechnung zum  $E_{v2}$  angegeben worden.
